Asbestinventarisatetest

Heestertstraat 16, 8582 Avelgem

Attestnummer : 20240408-000415.000

Uitgegeven op : 08.04.2024

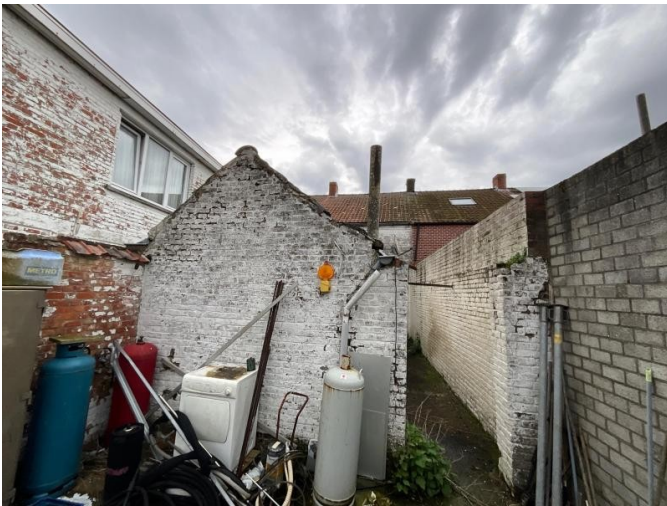
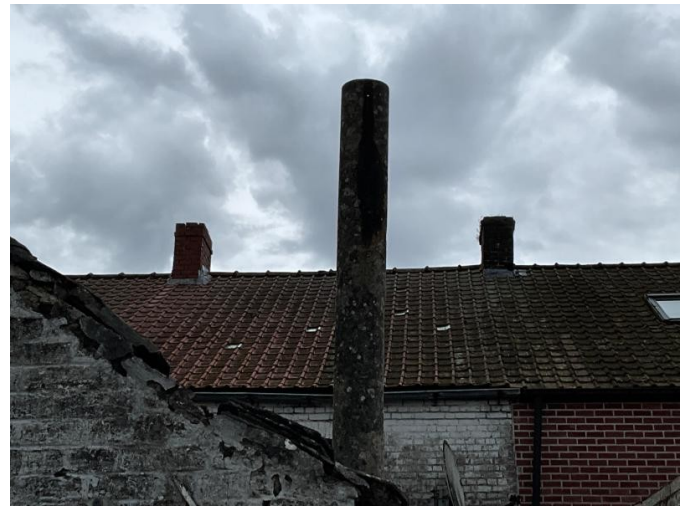
Het asbestmateriaal valt onder de mijlpaal van 2034.

Dringend verwijderen

Eindbeoordeling materiaalrisico	Hoog materiaalrisico en/of hoge kans op vezelvrijgave
---------------------------------	---

Gebondenheid	Categorie 1: hechtgebonden in oorsprong
Asbestsoort (vezeltype)	Crocidoliet aanwezig
Asbestconcentratie	Laag (< 50%)
Afschermingsgraad van het gehele materiaal	Geheel of deels (ook) vrij aan de binnenlucht
Toestand van het materiaal	Matig beschadigd, matig verweerd

Beschrijving	Top schouw
Omgeving	Buiten
Primaire drager	HVAC infrastructuur en uitrusting
Asbestmateriaal	Rookgaskanaal
Bindmiddel van asbestmateriaal	Cement
Gebondenheid op basis van bindmiddel	Hecht
Hoeveelheid (lengte - omtrek - dikte - aantal)	<ul style="list-style-type: none">0,50 m - 65,00 cm - 0,50 cm - 1 stuk
Totaal volume	0,002 m ³
Eenvoudig bereikbaar	Ja
Bevestigingswijze	<ul style="list-style-type: none">Verlijmd, ingegoten, versmeerd
Identificatiemethode	Vaststelling zonder monsternamen

- Zorg voor een veilig beheer. Vermijd het beschadigen van het asbestmateriaal. Controleer de toestand jaarlijks op wijzigingen.

- Eenvoudige handelingen: mag via doe-het-zelf of door werknemer(s) met opleidingsattest eenvoudige handelingen
De top van de schouw voorzichtig verwijderen zonder in te boren of zagen en vervangen door een niet asbesthoudende toepassing.

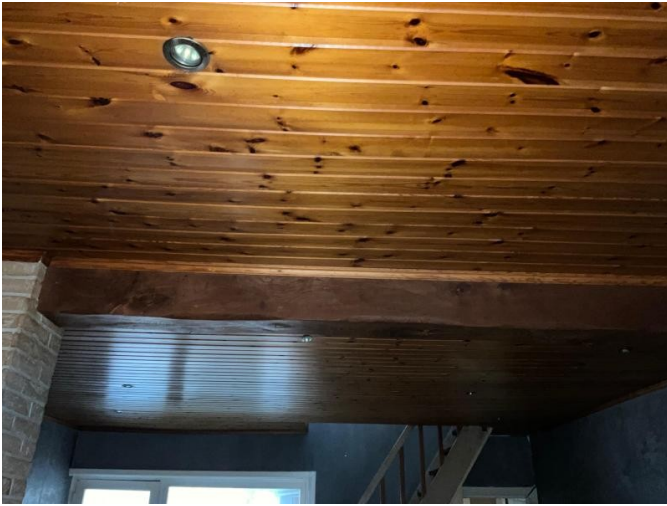
Volledig bekleed met hout

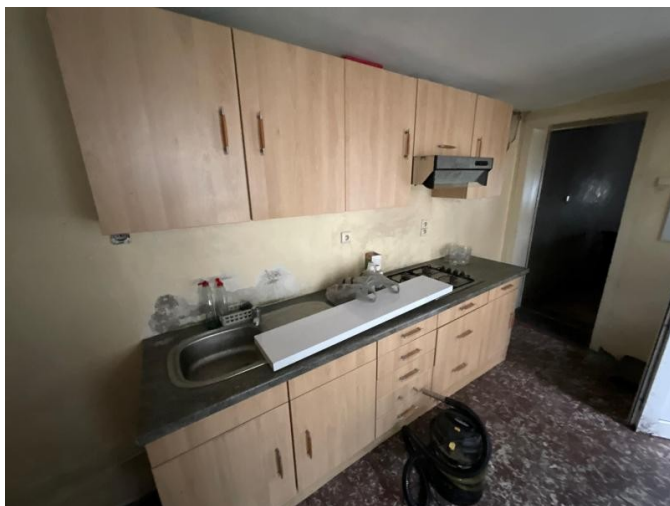
Geen faiences aanwezig

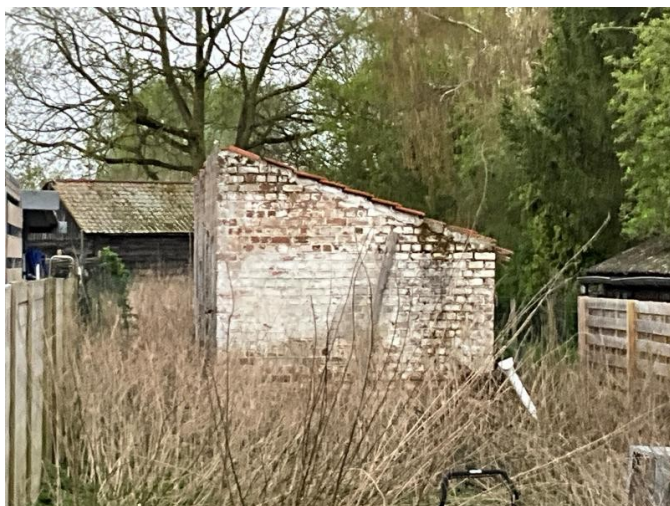
Dak met pannen, geen onderdak

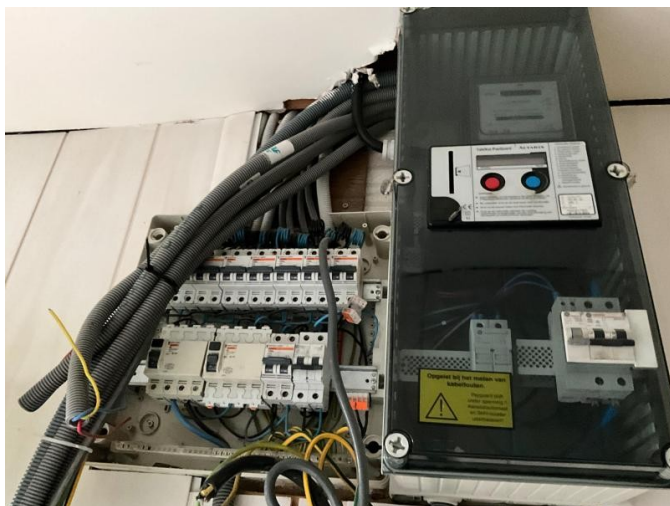
Volledig vernieuwd.

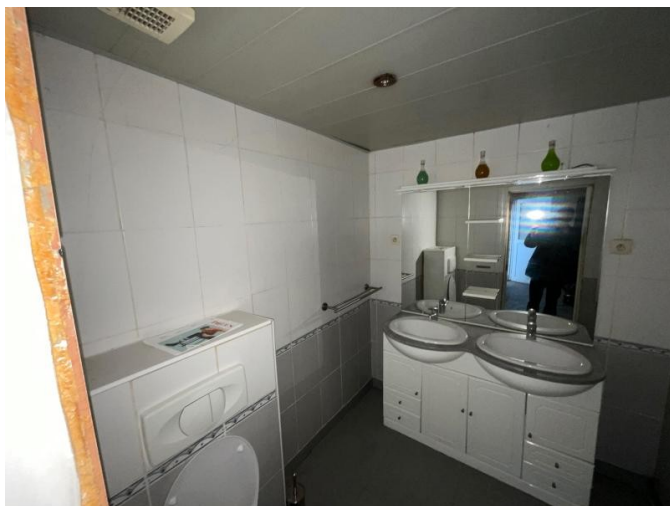
Volledig vernieuwd in 2016

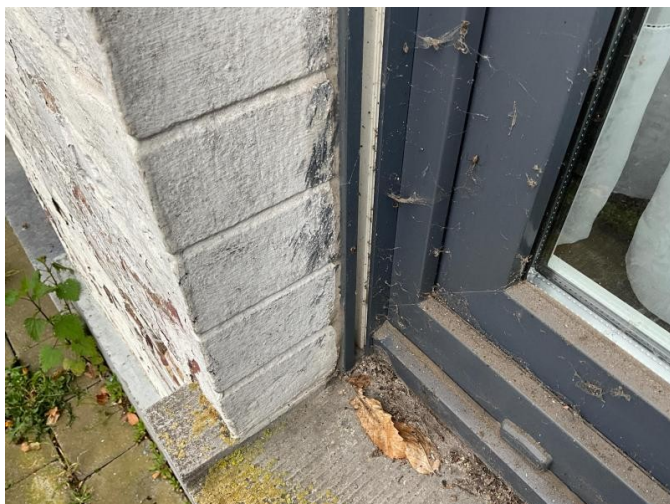
Zachte silicone

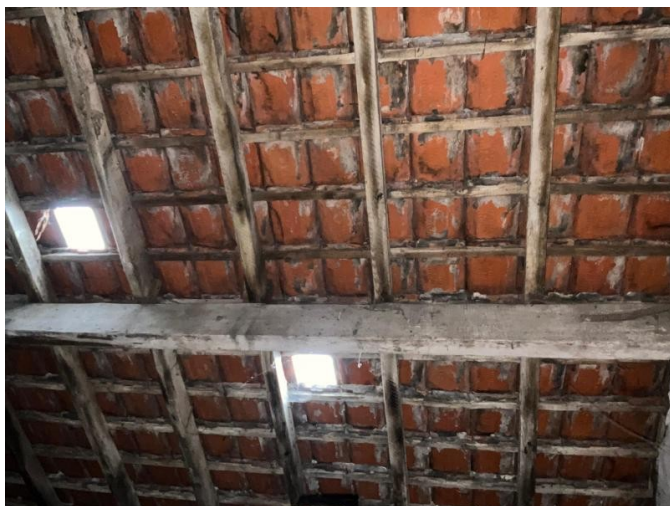
Geen onderdak aanwezig

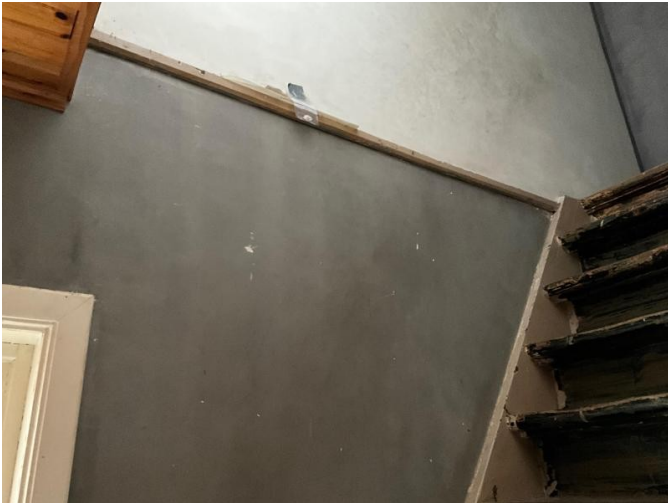
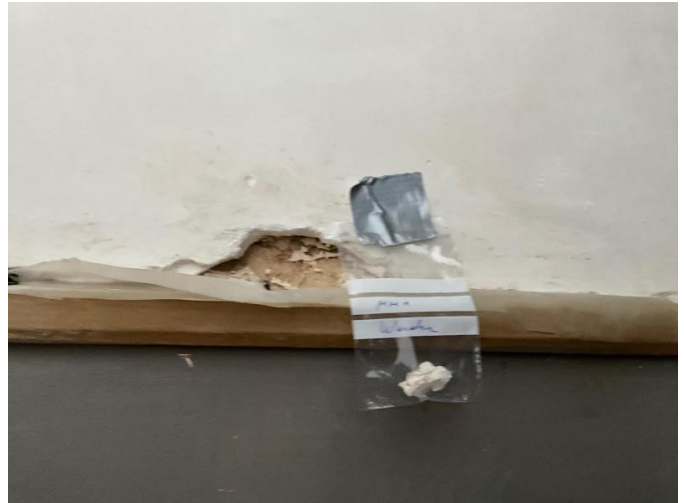
Fiche 9: Pleister binnenwanden

Geen asbest

#	Type	Referentie	Resultaat
9.1	Mengmonster	MM1	Geen asbest
