Asbestinventarisatetest

Doorniksesteenweg 339, 8582 Avelgem

Attestnummer : 20260224-000503.000

Asbestveilig (maar niet asbestvrij)

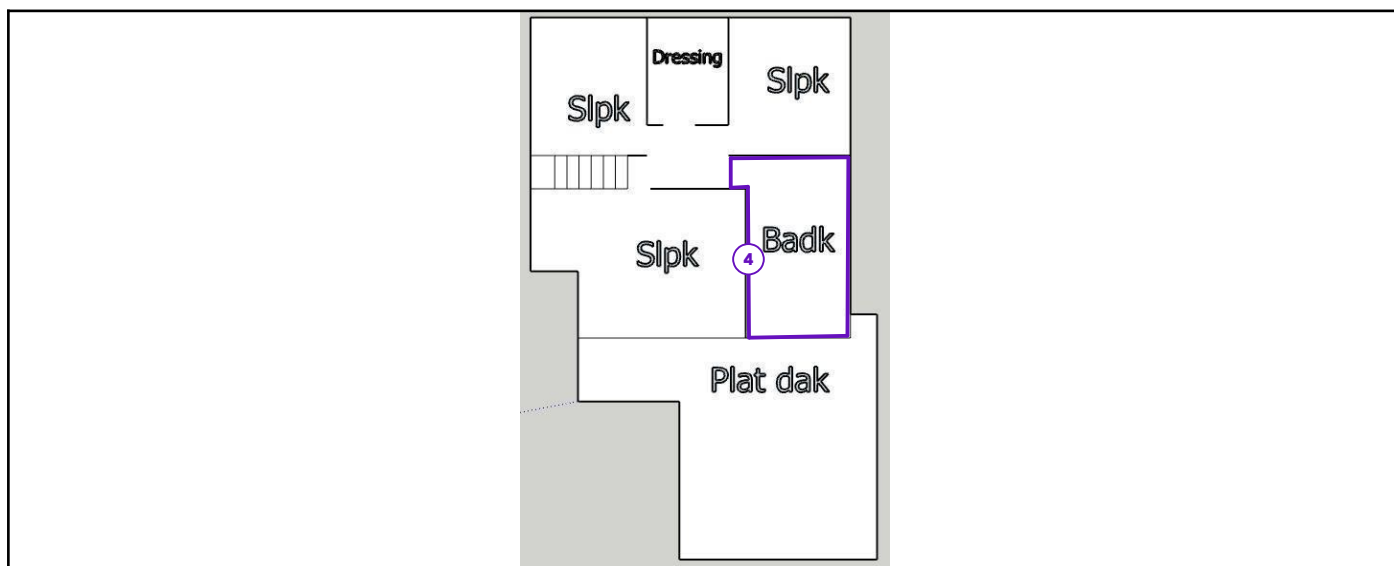
Plan 1.6: 1ste verdiep

Beschrijving	Type	Actie
4. Tegellijm faience	Advies	-

faiencetegels zijn intact en tegellijm kan niet worden vastgesteld.

Bij eventuele verwijdering van tegels, is het aangewezen om een staal te nemen om na te gaan als er asbest in de lijm aanwezig zou zijn.

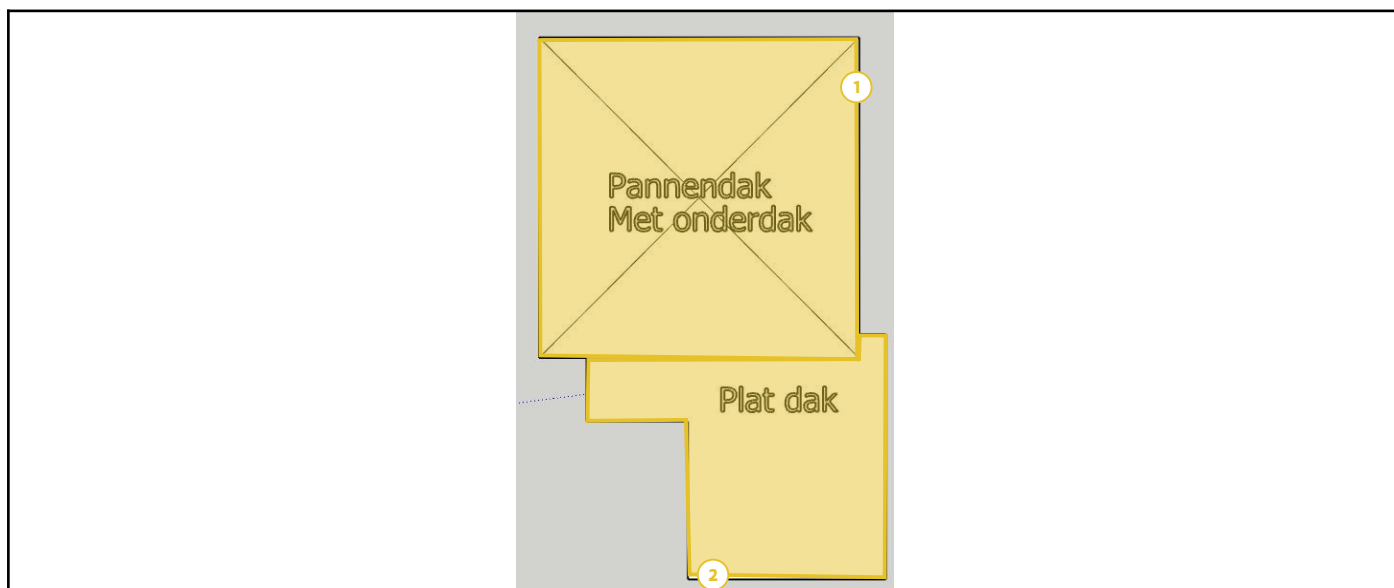
Plan 1.7: dakenplan

Beschrijving	Type	Actie
1. Onderdak (type Menuiserite)	Asbestmateriaal	Zorgvuldig beheren
2. Roofing dakbedekking	Asbestmateriaal	Zorgvuldig beheren

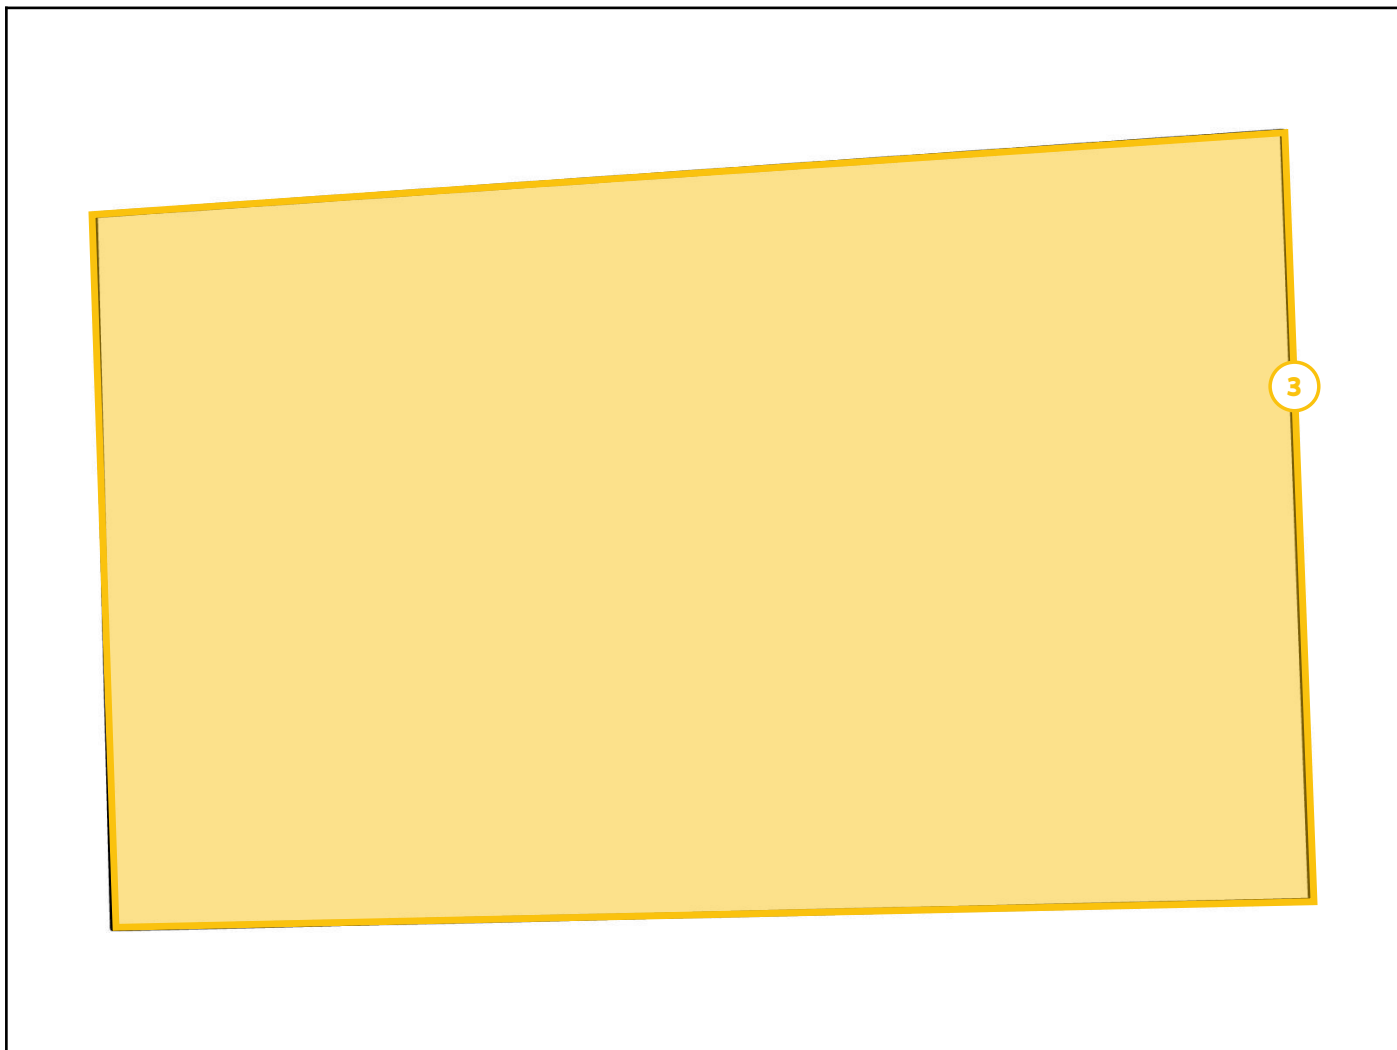
Plan 2.1: Constructie plan

Beschrijving	Type	Actie
3. Tuinhuis is na 2000 gebouwd	Uitsluiting	-

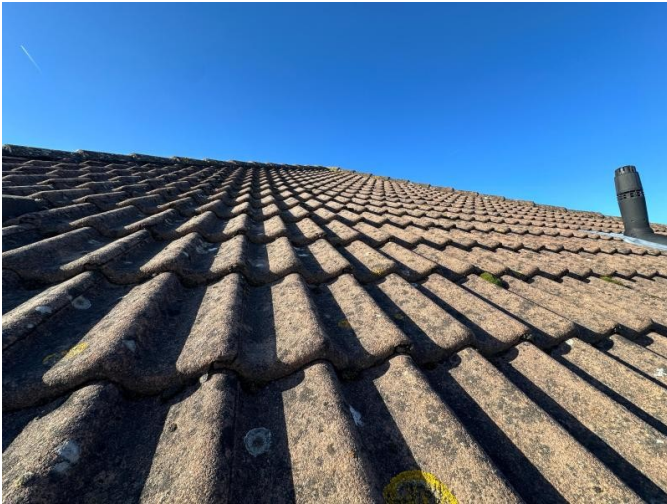
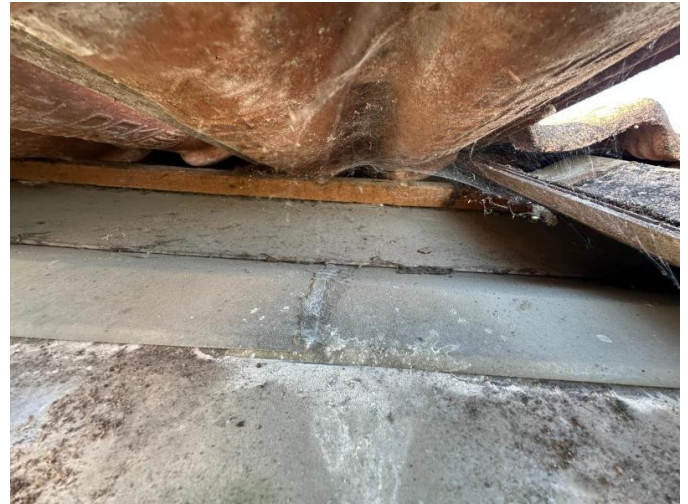
Het asbestmateriaal valt onder de mijlpaal van 2040.

Eindbeoordeling materiaalrisico	Laag materiaalrisico en/of verlaagde kans op vezelvrijgave
---------------------------------	--

Gebondenheid	Categorie 1: hechtgebonden in oorsprong
Asbestsoort (vezeltype)	Crocidoliet aanwezig
Asbestconcentratie	Laag (< 50%)
Afschermingsgraad van het gehele materiaal	Geheel of deels vrij aan de buitenlucht
Toestand van het materiaal	Licht beschadigd, licht verweerd. Intact calciumsilicaatmateriaal of categorie III 'gebondenheid'

Beschrijving	Onderdak (type Menuiserite)
Omgeving	Binnen
Primaire drager	Schuin dak
Asbestmateriaal	Plaat, paneel, tablet - Type Menuiserite
Bindmiddel van asbestmateriaal	Cement
Gebondenheid op basis van bindmiddel	Hecht
Hoeveelheid (oppervlakte - dikte - aantal)	<ul style="list-style-type: none">• 130,00 m² - 0,50 cm - 1 stuk
Totaal volume	0,65 m ³
Eenvoudig bereikbaar	Nee <ul style="list-style-type: none">• Het asbestmateriaal is bedekt (uitgezonderd laag verf, coating, behang, kunststof, textiel) en het wegnemen van het bedekkende materiaal kan niet zonder het bedekkende materiaal te beschadigen.
Bevestigingswijze	<ul style="list-style-type: none">• Geklemd• Genageld, geniet
Identificatiemethode	De asbestdeskundige beoordeelt het materiaal als asbestverdacht en dus asbesthoudend, en dit zonder monsternamen. Motivatie: De opdrachtgever weigert om het materiaal te laten bemonsteren.
Destructieve handeling voor identificatie	Nee

- Zorg voor een veilig beheer en verwijder dit asbestmateriaal wanneer het bij werken eenvoudig bereikbaar wordt. Controleer de toestand jaarlijks op wijzigingen.
- Voer bijkomende staalname(s) uit.

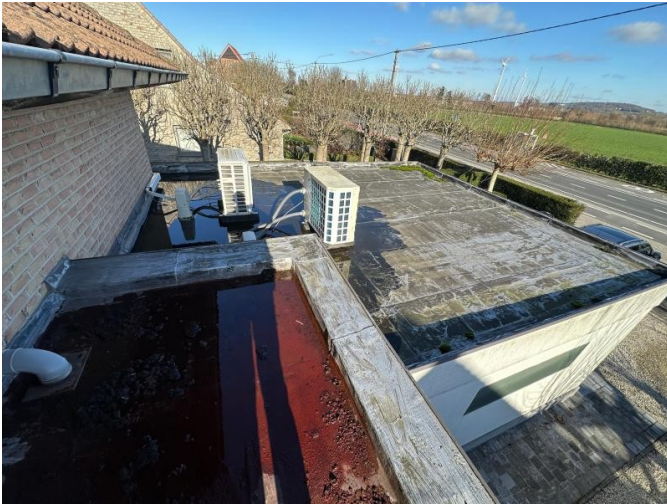
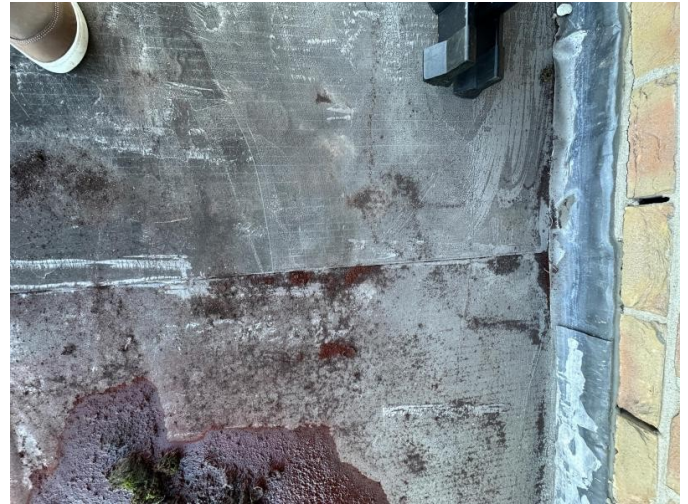
Het asbestmateriaal valt onder de mijlpaal van 2040.

Eindbeoordeling materiaalrisico	Laag materiaalrisico en/of verlaagde kans op vezelvrijgave
---------------------------------	--

Gebondenheid	Categorie 1: hechtgebonden in oorsprong
Asbestsoort (vezeltype)	Alleen chrysotiel
Asbestconcentratie	Laag (< 50%)
Afschermingsgraad van het gehele materiaal	Geheel of deels vrij aan de buitenlucht
Toestand van het materiaal	Licht beschadigd, licht verweerd. Intact calciumsilicaatmateriaal of categorie III 'gebondenheid'

Beschrijving	Roofing dakbedekking
Omgeving	Buiten
Primaire drager	Plat dak
Asbestmateriaal	Dak- en gevelbekleding - Roofing
Bindmiddel van asbestmateriaal	Bitumen (roofing, teer, asfalt)
Gebondenheid op basis van bindmiddel	Hecht
Hoeveelheid (oppervlakte - aantal)	<ul style="list-style-type: none">• 46,00 m² - 1 stuk
Totale oppervlakte	46,00 m ²
Eenvoudig bereikbaar	Ja
Bevestigingswijze	<ul style="list-style-type: none">• Verlijmd, ingegoten, versmeerd
Identificatiemethode	<p>De asbestdeskundige beoordeelt het materiaal als asbestverdacht en dus asbesthoudend, en dit zonder monstername.</p> <p>Motivatie: De opdrachtgever weigert om het materiaal te laten bemonsteren.</p>
Destructieve handeling voor identificatie	Nee
Opmerking	<p>De hoeveelheid is een zo nauwkeurig mogelijke opmeting, waar evenwel kleine afwijkingen op mogelijk zijn.</p> <p>Controle en staalname van eventuele onderliggende lagen is enkel mogelijk mits uitbreiding naar een aanvullend destructief onderzoek.</p>

- Zorg voor een veilig beheer. Vermijd het beschadigen van het asbestmateriaal. Controleer de toestand jaarlijks op wijzigingen.
- Voer bijkomende staalname(s) uit.

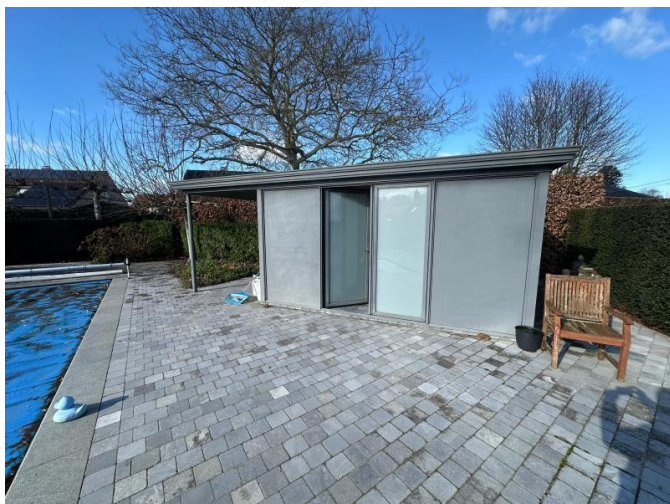
Situeringfoto

Uitgesloten van inspectie

Bouwjaar: 2005

Constructies gebouwd vanaf 2001 moeten niet onderzocht worden

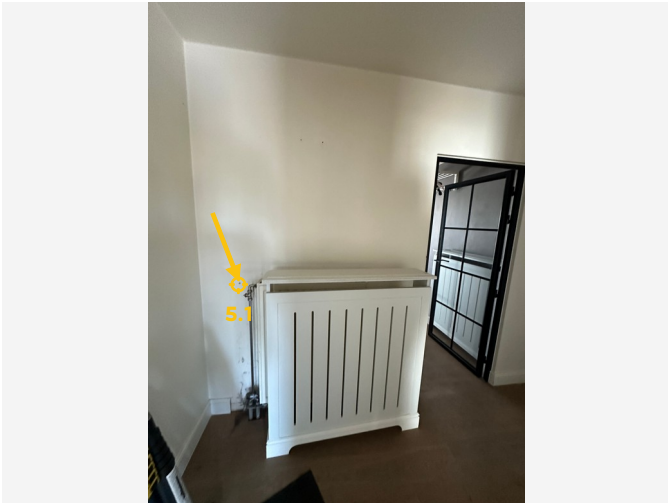
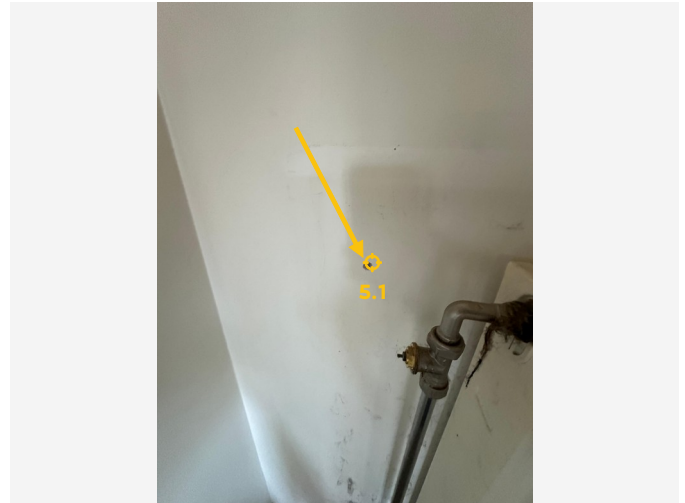
Geen asbest

#	Type	Referentie	Resultaat
5.1	Mengmonster	MM01	Geen asbest

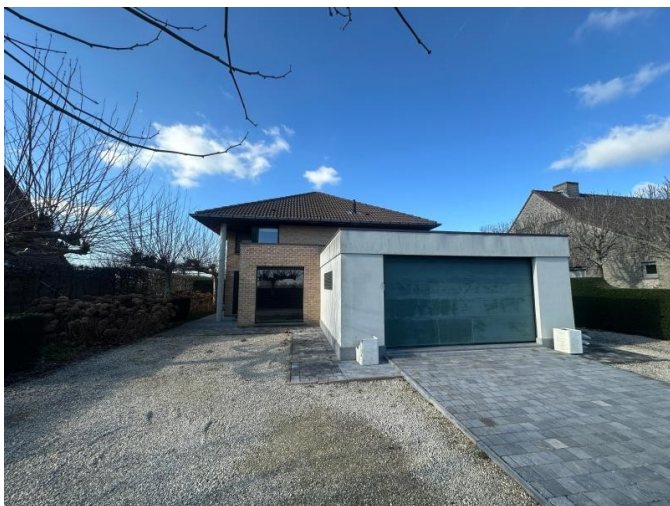
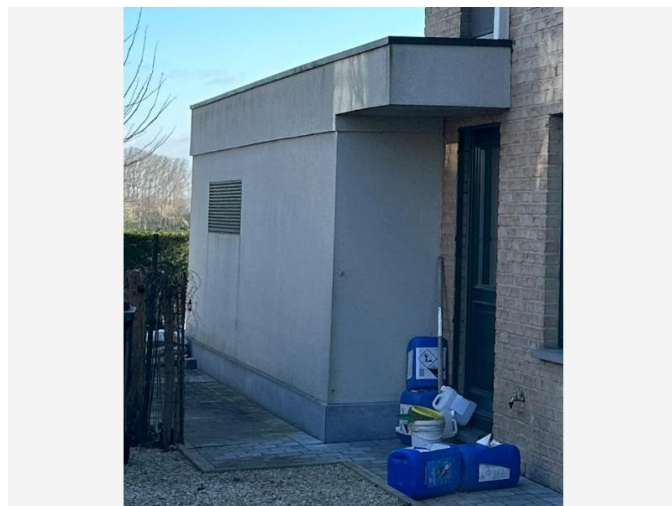
Fiche 6: Gevel met crepi

Geen asbest

#	Type	Referentie	Resultaat
6.1	Mengmonster	MM04	Geen asbest

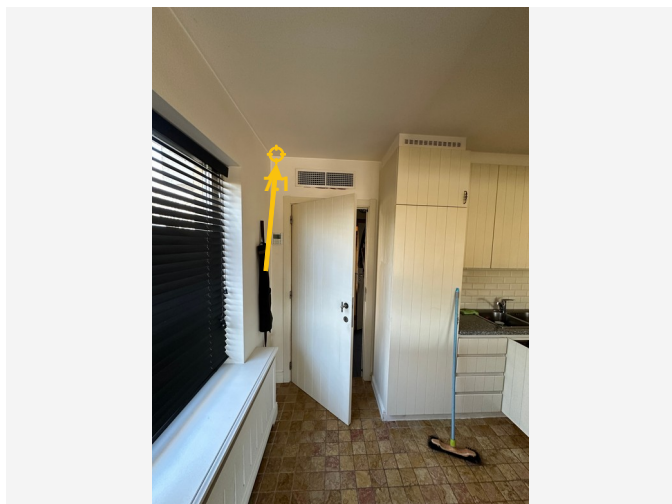
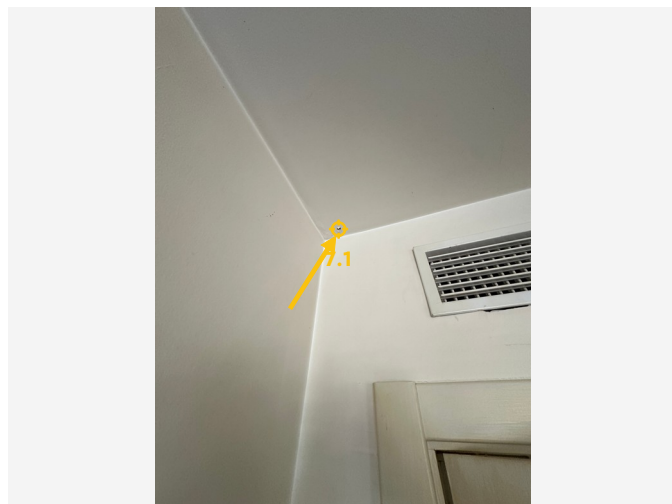
Fiche 7: Pleisterwerk plafonds

Geen asbest

#	Type	Referentie	Resultaat
7.1	Mengmonster	MM02	Geen asbest
