Asbestinventarisatetest

Sportlaan 7, 8300 Knokke-Heist

Attestnummer : 20240503-000268.000

Asbestveilig

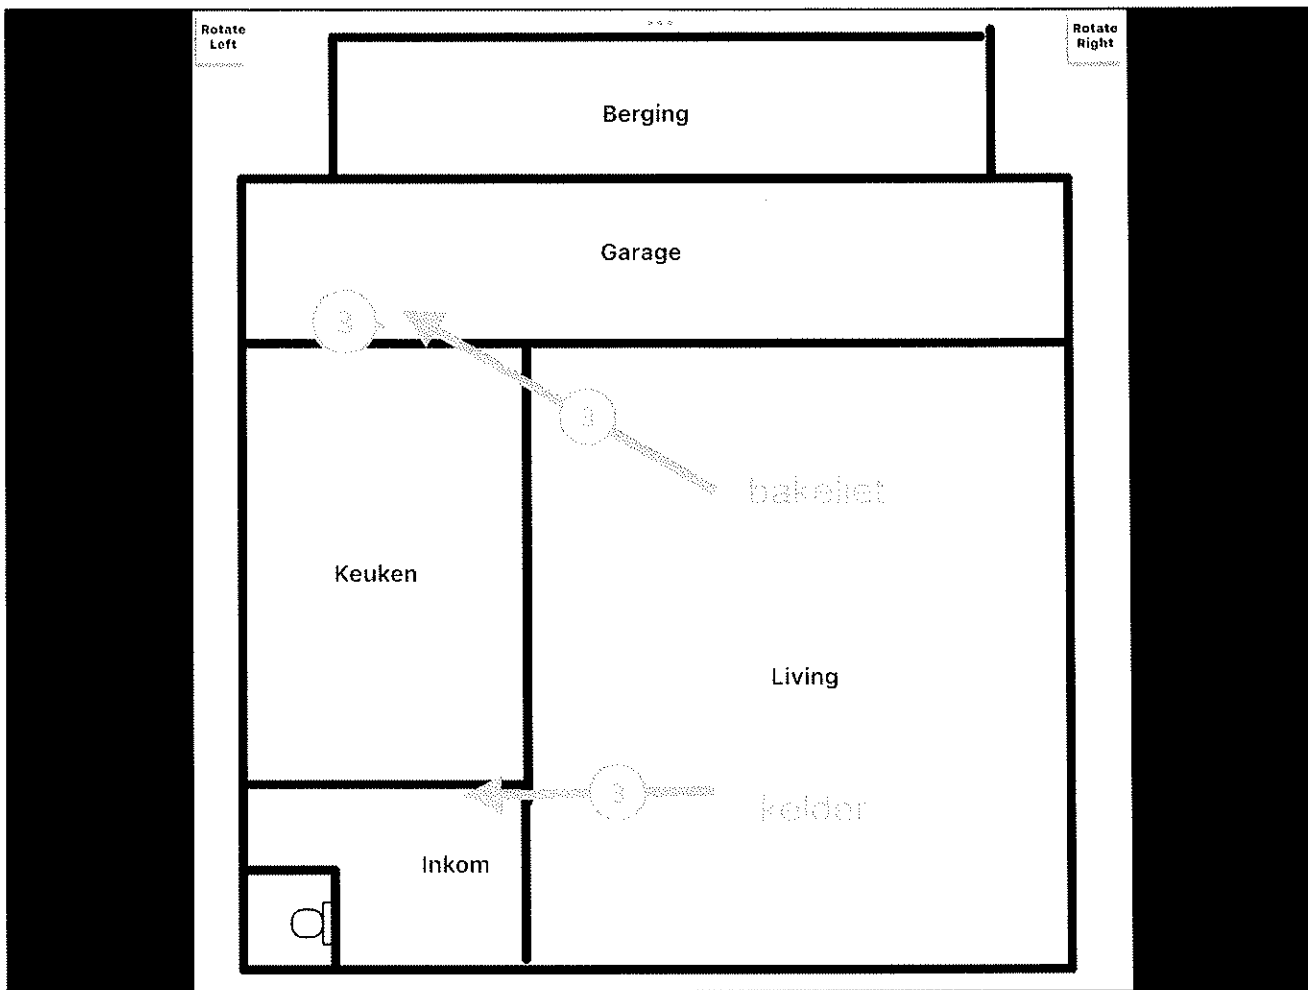
Plan 1.5: Glv

Beschrijving	Type	Actie
3. Bakeliet	Asbestmateriaal

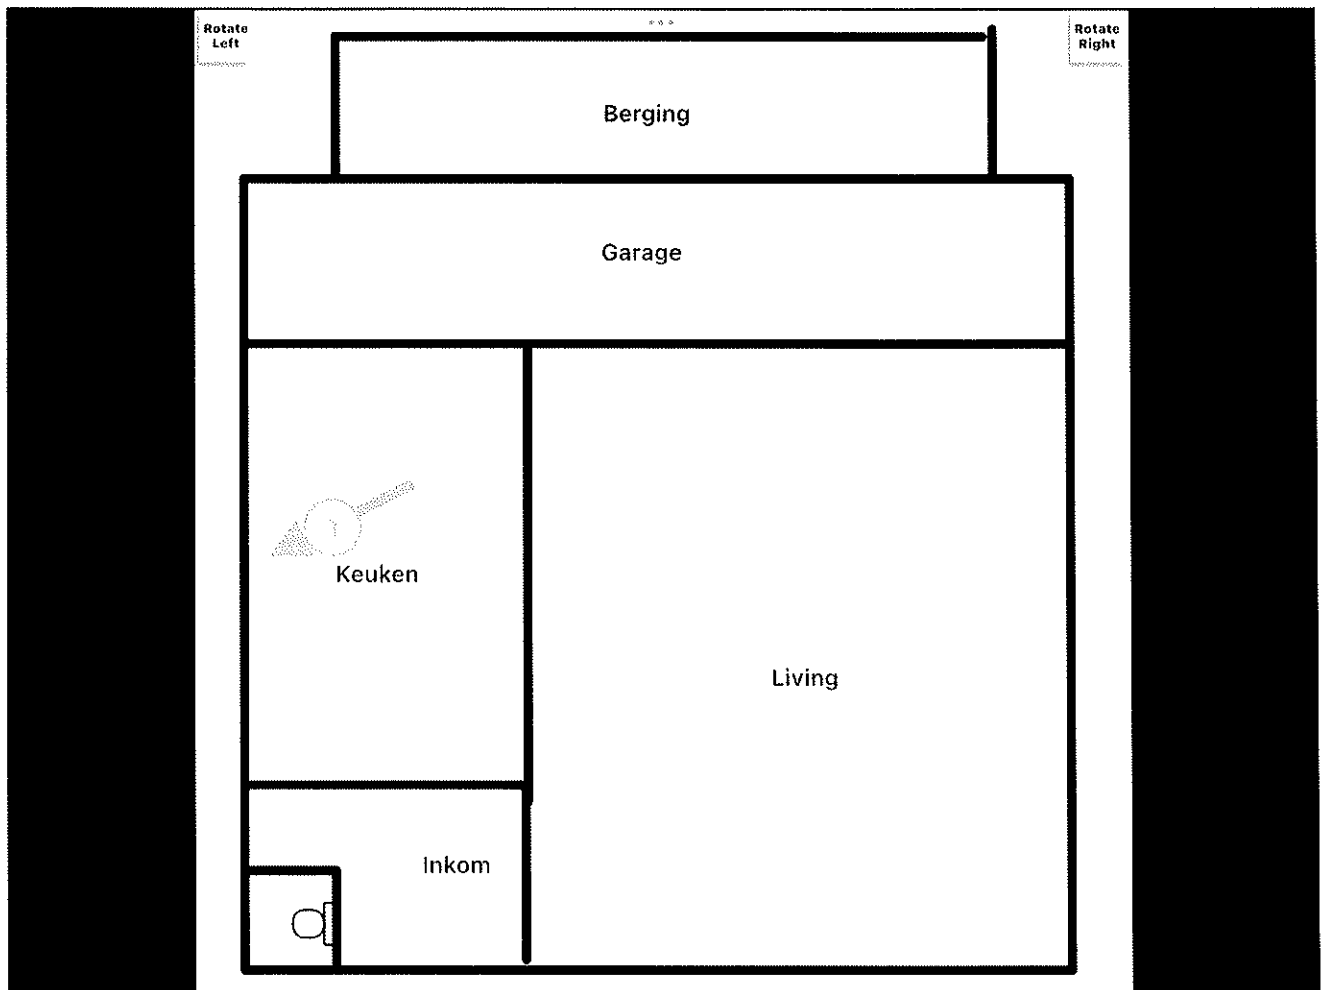
Plan 1.6: Glv

1. Teer

Asbestmateriaal

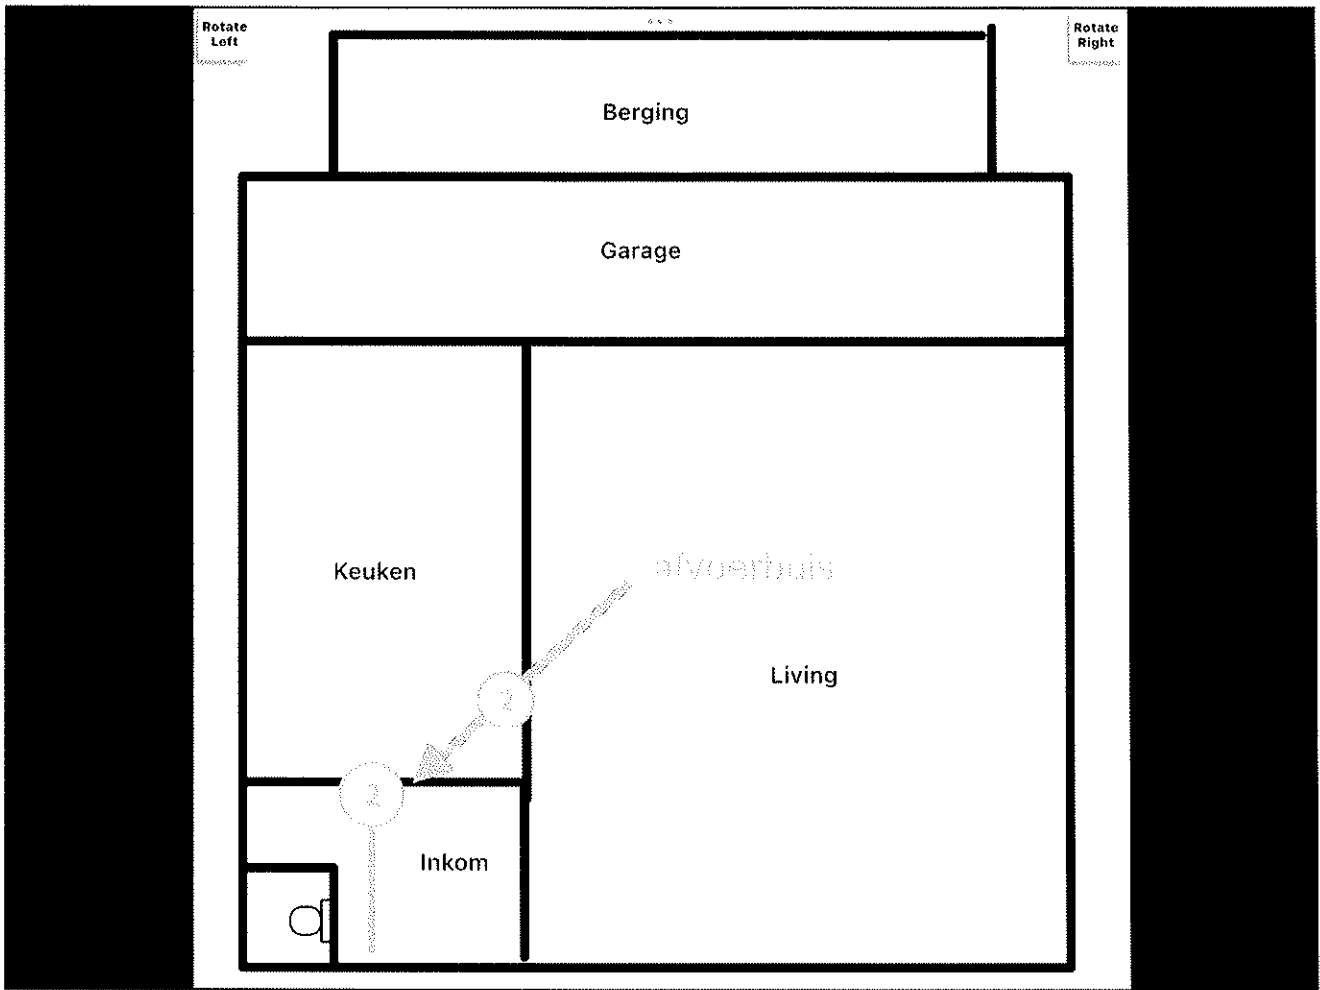
Plan 1.7: Kelder

2. Cemant afvoerbuīs

Asbestmateriaal

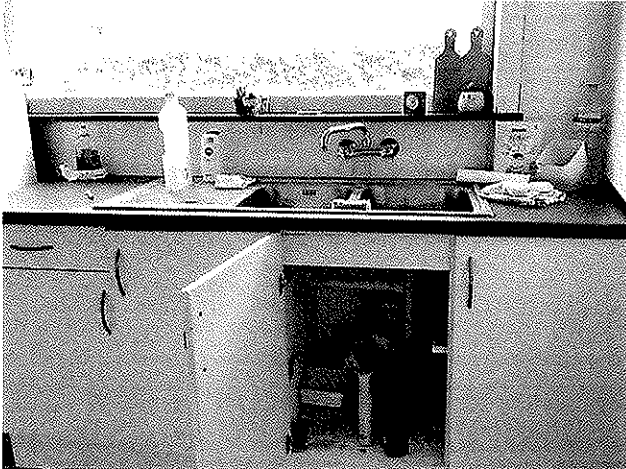
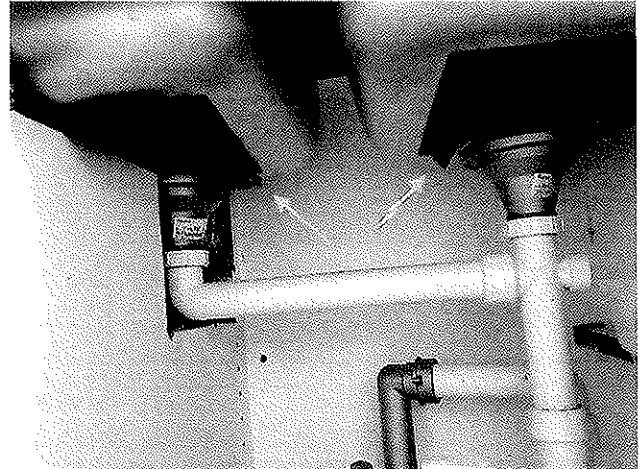
Fiche 1: Teer

Open zicht sink

Detailfoto

Het asbestmateriaal valt onder de mijlpaal van 2040.

Eindbeoordeling materiaalrisico	Laag materiaalrisico en/of verlaagde kans op vezelvrijgave
---------------------------------	--

Gebondenheid	Categorie 1: hechtgebonden in oorsprong
Asbestsoort (vezeltype)	Alleen chrysotiel
Asbestconcentratie	Laag (< 50%)
Afschermingsgraad van het gehele materiaal	Geheel of deels vrij aan de buitenlucht
Toestand van het materiaal	Licht beschadigd, licht verweerd. Intact materiaal type Pical – asbestboard of categorie III 'gebondenheid'

Beschrijving	Teer
Omgeving	Binnen
Primaire drager	Inox spoelbak
Asbestmateriaal	In-situ afwerkingslagen - Smeerlaag
Bindmiddel van asbestmateriaal	Bitumen (roofing, teer, asfalt)
Gebondenheid op basis van bindmiddel	Hecht
Hoeveelheid (oppervlakte - dikte - aantal)	• 0,30 m ² - 0,50 cm - 1 stuk
Totaal volume	0,002 m ³
Eenvoudig bereikbaar	Ja
Bevestigingswijze	• Verlijmd, ingegoten, versmeerd

- Zorg voor een veilig beheer. Vermijd het beschadigen van het asbestmateriaal. Controleer de toestand jaarlijks op wijzigingen.

- Eenvoudige handelingen: mag via doe-het-zelf of door werknemer(s) met opleidingsattest eenvoudige handelingen
Bij het verwijderen mondmasker ffp3 en handschoenen dragen .

Het verwijderd asbest materiaal in een daar toe voorzien asbest afvalzak doen en binnen brengen in container park of een erkend asbest afval verwerkend bedrijf

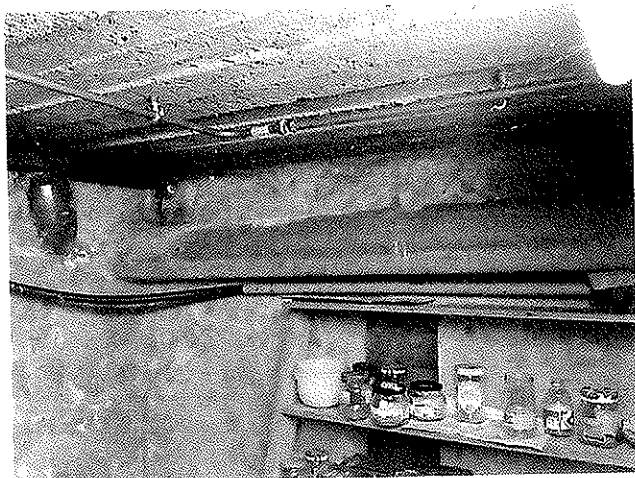
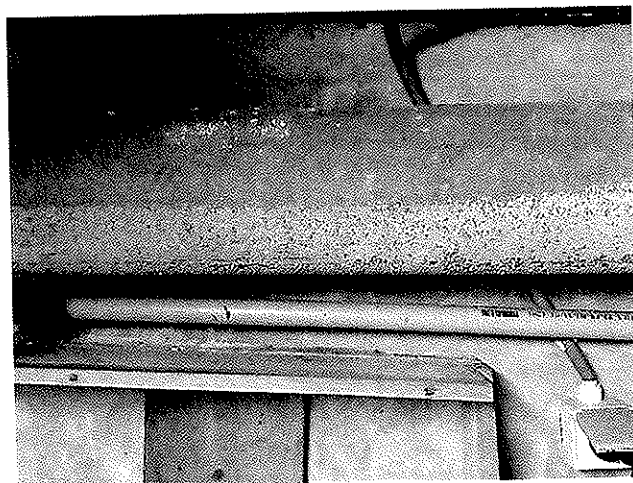
Fiche 2: Cemant afvoerbuïs

Het asbestmateriaal valt onder de mijlpaal van 2040.

Eindbeoordeling materiaalrisico	Zeer laag materiaalrisico en/of zeer lage kans op vezelvrijgave
---------------------------------	---

Gebondenheid	Categorie 1: hechtgebonden in oorsprong
Asbestsoort (vezeltype)	Crocidoliet aanwezig
Asbestconcentratie	Laag (< 50%)
Afschermingsgraad van het gehele materiaal	Stootvaste afscherming of omkasting
Toestand van het materiaal	Onbeschadigd, niet verweerd

Beschrijving	Cemant afvoerbuïs
Omgeving	Binnen
Primaire drager	Sanitaire infrastructuur en uitrusting (toe- en afvoer)
Asbestmateriaal	Buis, koker, leiding, pijp, doorvoer
Bindmiddel van asbestmateriaal	Cement
Gebondenheid op basis van bindmiddel	Hecht
Hoeveelheid (lengte - omtrek - dikte - aantal)	<ul style="list-style-type: none">• 2,50 m - 20,00 cm - 1,00 cm - 1 stuk
Totaal volume	0,005 m ³
Eenvoudig bereikbaar	Ja
Bevestigingswijze	<ul style="list-style-type: none">• Verlijmd, ingegoten, versmeerd
Identificatiemethode	Vaststelling zonder monstername

- Zorg voor een veilig beheer. Vermijd het beschadigen van het asbestmateriaal. Controleer de toestand jaarlijks op wijzigingen.

- Eenvoudige handelingen: mag via doe-het-zelf of door werknemer(s) met opleidingsattest eenvoudige handelingen
Gelet op de plaats het gewicht en de omvang van de geïnstalleerde buis, lijkt het aangewezen om dit niet zelf te verwijderen, alhoewel de wet dit niet verbiedt. Steeds verwijderen zonder breken en of gooien. Afvoeren naar het recyclagepark en of erkende asbest opslagplaats. Hou rekening met uw eigen veiligheid en draag steeds een mondkapje en beschermingskledij.

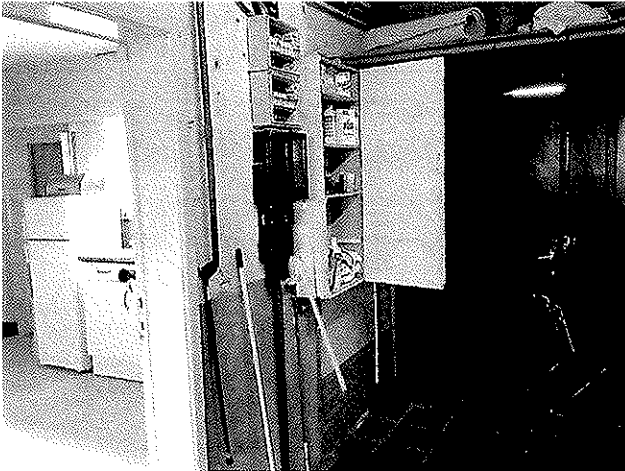
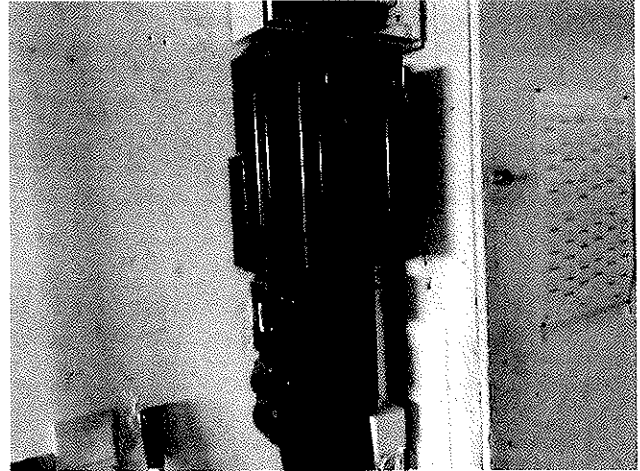
Het asbestmateriaal valt onder de mijlpaal van 2040.

Eindbeoordeling materiaalrisico	Zeer laag materiaalrisico en/of zeer lage kans op vezelvrijgave
---------------------------------	---

Gebondenheid	Categorie 1: hechtgebonden in oorsprong
Asbestsoort (vezeltype)	Alleen chrysotiel
Asbestconcentratie	Laag (< 50%)
Afschermingsgraad van het gehele materiaal	Stootvaste afscherming of omkasting
Toestand van het materiaal	Onbeschadigd, niet verweerd

Beschrijving	Bakeliet
Omgeving	Binnen
Primaire drager	Communicatie en elektrische infrastructuur en uitrusting
Asbestmateriaal	Plaat, paneel, tablet - Type Bakeliet
Bindmiddel van asbestmateriaal	Kunststof of -hars
Gebondenheid op basis van bindmiddel	Hecht
Hoeveelheid (oppervlakte - dikte - aantal)	• 0,20 m ² - 5,00 cm - 1 stuk
Totaal volume	0,01 m ³
Eenvoudig bereikbaar	Ja
Bevestigingswijze	• Verlijmd, ingegoten, versmeerd

- Zorg voor een veilig beheer. Vermijd het beschadigen van het asbestmateriaal. Controleer de toestand jaarlijks op wijzigingen.

- Eenvoudige handelingen: mag via doe-het-zelf of door werknemer(s) met opleidingsattest eenvoudige handelingen
Bij het verwijderen mondmasker dragen ffp3 en handschoenen ,het verwijderd materiaal in een daar voorziene asbest afval zak doen en binnen brengen in het container park of een erkend asbest afverwerkende bedrijf

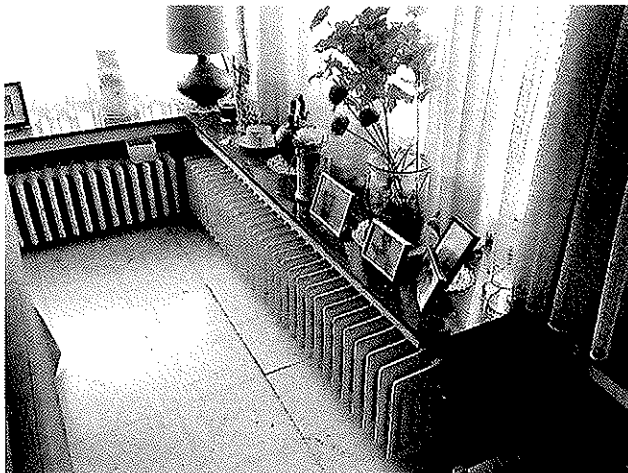
Fiche 4: Radiatoren

Gezien het bouwjaar zitten er vermoedelijk pakking tussen de elementen van de radiators

Identificatiemethode	Redelijk vermoeden
Primaire drager	Sanitaire infrastructuur en uitrusting (toe- en afvoer)
(Asbest)materiaal	Pakking, dichting
Bindmiddel	Karton - papier - viltachtig
Gebondenheid bindmiddel	Niet-hechtgebonden

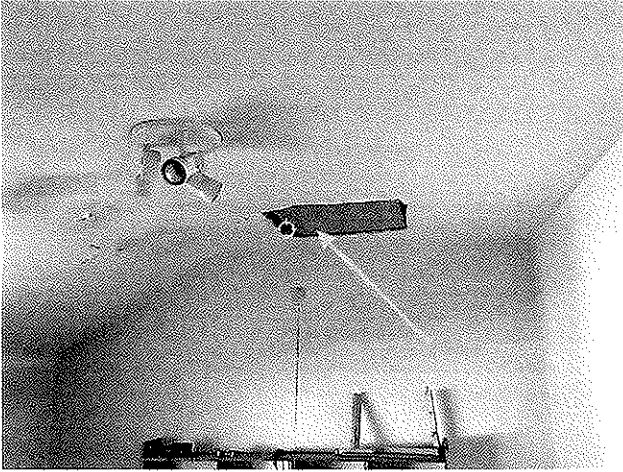
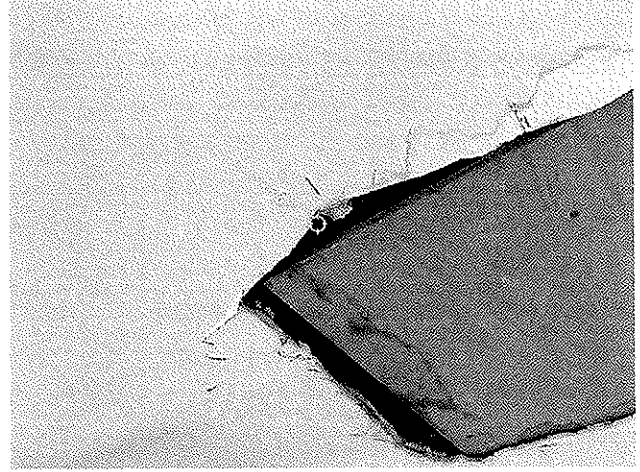
Fiche 5: Pleister plafond

Geen asbest

#	Type	Referentie	Resultaat
5.1	Mengmonster	Mm002	Geen asbest

Beschrijving	Pleister plafond
Omgeving	Binnen
Primaire drager	Plafond
Bindmiddel van materiaal	Gips - kalk

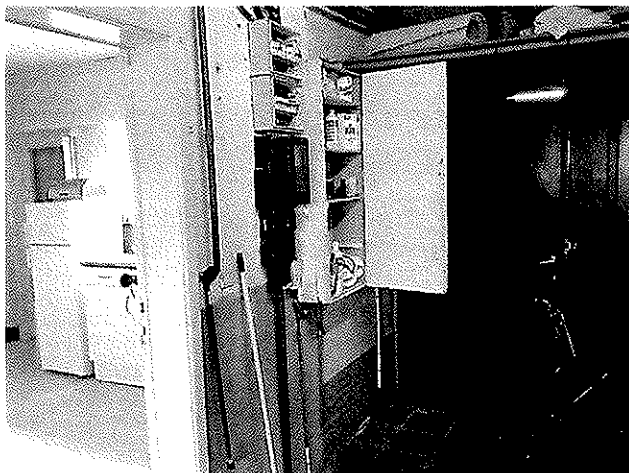
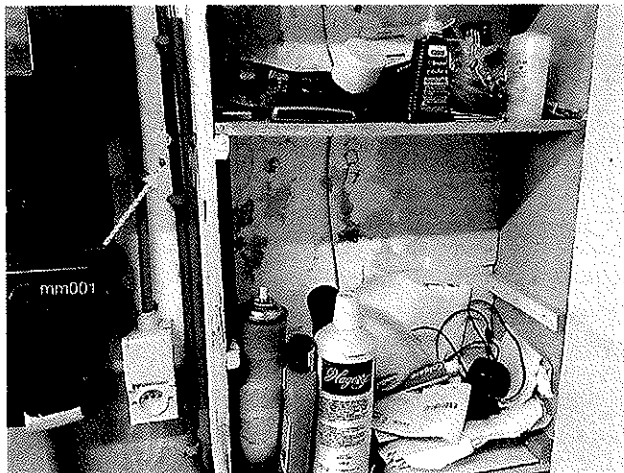
Fiche 6: Pleisterwerk plafond

Geen asbest

#	Type	Referentie	Resultaat
6.1	Mengmonster	Mm001	Geen asbest

Beschrijving	Pleisterwerk plafond
Omgeving	Binnen
Primaire drager	Binnenwand
