# Asbestinventarisatietest

Lege Moerstraat 10, 8000 Brugge

Attestnummer : 20240718-000316.000

**Niet-asbestveilig**

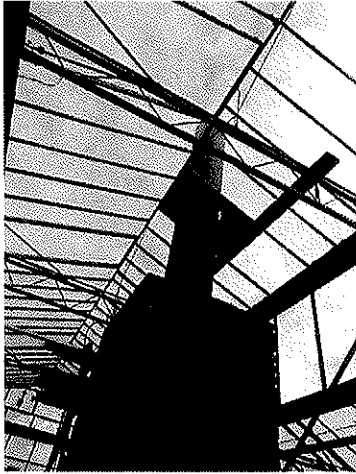
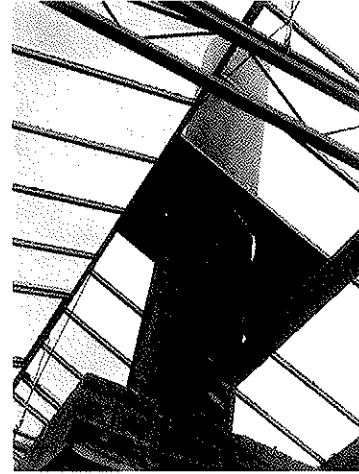
## Fiche 1: Schouwpijp serre

Eindbeoordeling materiaalrisico	Hoog materiaalrisico en/of hoge kans op vezelvrijgave
---------------------------------	---

Gebondenheid	Categorie 1: hechtgebonden in oorsprong
Asbestsoort (vezeltype)	Crocidoliet aanwezig
Asbestconcentratie	Laag (< 50%)
Afschermingsgraad van het gehele materiaal	Geheel of deels (ook) vrij aan binnenluchtstromen
Toestand van het materiaal	Matig beschadigd, matig verweerd

Beschrijving	Schouwpijp serre
Omgeving	Grenst aan binnen- en buitenlucht
Primaire drager	Schacht-koker (technisch)
Asbestmateriaal	Rookgaskanaal
Bindmiddel van asbestmateriaal	Cement
Gebondenheid op basis van bindmiddel	Hecht
Hoeveelheid (lengte - omtrek - dikte - aantal)	<ul style="list-style-type: none"><li>• 4,50 m - 85,00 cm - 1,00 cm - 1 stuk</li></ul>
Totaal volume	0,038 m <sup>3</sup>
Eenvoudig bereikbaar	Ja
Bevestigingswijze	<ul style="list-style-type: none"><li>• Geklemd</li></ul>
Identificatiemethode	Vaststelling zonder monstername
Destructieve handeling voor identificatie	Nee

**Dringend verwijderen**

- Verwijder dit asbestmateriaal zo snel mogelijk. Volg de toestand goed op.

- Eenvoudige handelingen: mag via doe-het-zelf of door werknemer(s) met opleidingsattest eenvoudige handelingen  
Hechtgebonden buitentoepassing die makkelijk kan verwijderd worden mits de nodige beschermingsmaatregelen zoals een FFP3 masker en geschikt beschermingspak. U mag enkel beschadigd of verweerd asbest verwijderen indien: er niemand anders in de buurt is; de asbesttoepassing niet verder beschadigd raakt of vergruist.

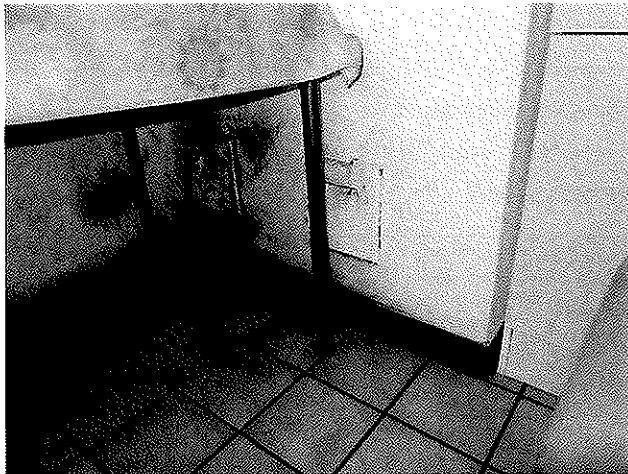
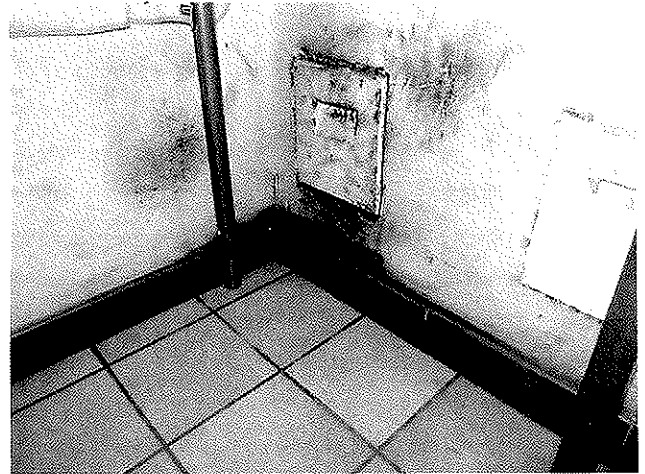
Eindbeoordeling materiaalisico	Verhoogd materiaalisico en/of verhoogde kans op vezelvrijgave
--------------------------------	---

Gebondenheid	Categorie 1: hechtgebonden in oorsprong
Asbestsoort (vezeltype)	Crocidoliet aanwezig
Asbestconcentratie	Laag (< 50%)
Afschermingsgraad van het gehele materiaal	Geheel of deels (ook) vrij aan binnenluchtstromen
Toestand van het materiaal	Licht beschadigd, licht verweerd. Intact materiaal type Pical – asbestboard of categorie III 'gebondenheid'

<b>Beschrijving</b>	Kuisluiken schouw
<b>Omgeving</b>	Grenst aan binnen- en buitenlucht
<b>Primaire drager</b>	Schacht-koker (technisch)
<b>Asbestmateriaal</b>	Brandwerende afsluiting (prefab geheel) - Luik
<b>Bindmiddel van asbestmateriaal</b>	Cement
<b>Gebondenheid op basis van bindmiddel</b>	Hecht
<b>Hoeveelheid (gewicht - aantal)</b>	• 5,20 kg - 1 stuk
<b>Totaal gewicht</b>	5,20 kg
<b>Eenvoudig bereikbaar</b>	Ja
<b>Bevestigingswijze</b>	• Geklemd
<b>Identificatiemethode</b>	Vaststelling zonder monsternamen
<b>Destructieve handeling voor identificatie</b>	Nee

[Verwijderen](#)

- Verwijder dit asbestmateriaal zo snel mogelijk. Volg de toestand goed op.

- Eenvoudige handelingen: enkel door erkend asbestverwijderaar  
Hechtgebonden binnentoepassing in licht verweerde staat.

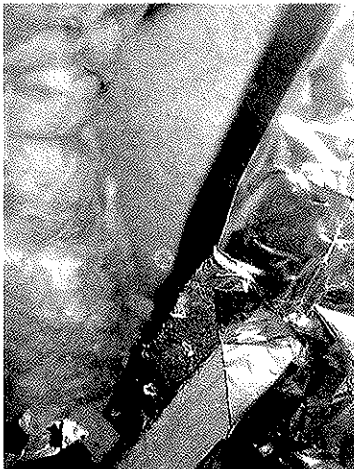
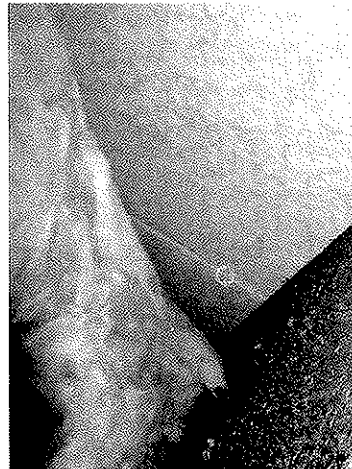
## Fiche 3: Onderdak hoofdgebouw

Eindbeoordeling materiaalarisico	Laag materiaalarisico en/of verlaagde kans op vezelvrijgave
----------------------------------	---

Gebondenheid	Categorie 1: hechtgebonden in oorsprong
Asbestsoort (vezeitype)	Alleen chrysotiel
Asbestconcentratie	Laag (< 50%)
Afschermingsgraad van het gehele materiaal	Geheel of deels vrij aan de buitenlucht
Toestand van het materiaal	Licht beschadigd, licht verweerd. Intact materiaal type Pical – asbestboard of categorie III 'gebondenheid'

#	Type	Referentie	Resultaat
3.1	Puntmonster	E-24-042703/03	Chrysotiel

Beschrijving	Onderdak hoofdgebouw
Omgeving	Grenst aan binnen- en buitenlucht
Primaire drager	Schuin dak
Asbestmateriaal	Plaat, paneel, tablet - Type Menuiserite
Bindmiddel van asbestmateriaal	Cement
Gebondenheid op basis van bindmiddel	Hecht
Hoeveelheid (oppervlakte - dikte - aantal)	<ul style="list-style-type: none"><li>• 180,00 m<sup>2</sup> - 0,30 cm - 1 stuk</li></ul>
Totaal volume	0,54 m <sup>3</sup>
Eenvoudig bereikbaar	Nee <ul style="list-style-type: none"><li>• Het asbestmateriaal is bedekt (uitgezonderd laag verf, coating, behang, kunststof, textiel) en het wegnemen van het bedekkende materiaal kan niet zonder het bedekkende materiaal te beschadigen.</li></ul>
Bevestigingswijze	<ul style="list-style-type: none"><li>• Genageld, geniet</li></ul>
Identificatiemethode	Vaststelling met monsternamen
Destructieve handeling voor identificatie	Nee

Zorg voor een veilig beheer.

- Zorg voor een veilig beheer. Vermijd het beschadigen van het asbestmateriaal. Controleer de toestand jaarlijks op wijzigingen.
- Zorg voor een veilig beheer en verwijder dit asbestmateriaal wanneer het bij werken eenvoudig bereikbaar wordt. Controleer de toestand jaarlijks op wijzigingen.

- Eenvoudige handelingen: enkel door erkend asbestverwijderaar  
Hechtgebonden binnentoepassing in licht verweerde staat.

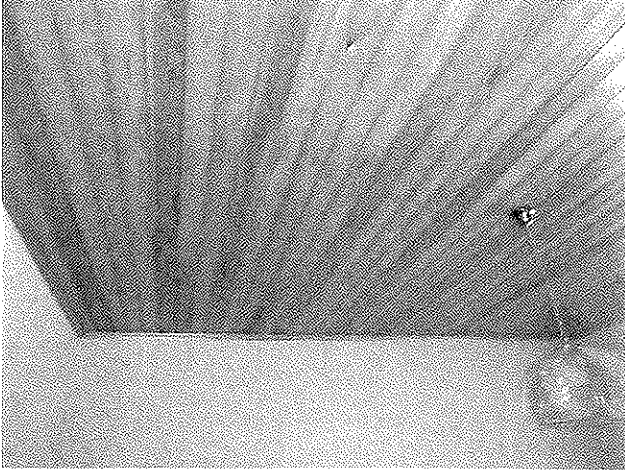
## Fiche 4: Pleisterwerk Plafonds

De plafonds waren ofwel niet gepleisterd, ofwel voorzien van een onuitneembaar verlaagd plafond ofwel volledig in hout uitgevoerd zodat de eventuele aanwezigheid van pleisterwerk niet kon worden vastgesteld en bemonsterd.

Identificatiemethode	Redelijk vermoeden
Primaire drager	Plafond
(Asbest)materiaal	In-situ afwerkingslagen - Pleisterwerk (wand, plafond, ...)
Bindmiddel	Gips - kalk
Gebondenheid bindmiddel	Niet-hechtgebonden

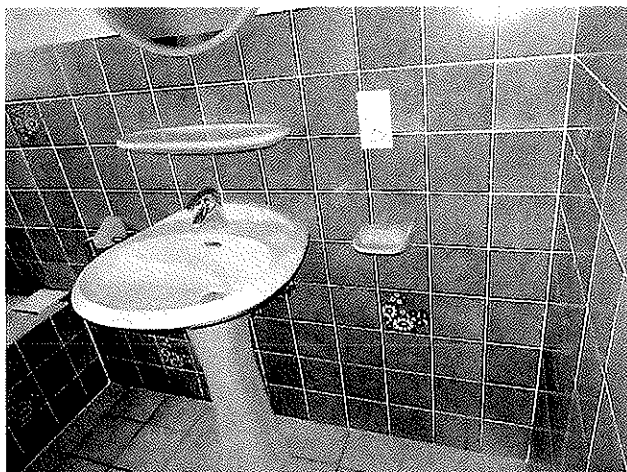
## Fiche 5: Tegellijm Faiencetegels Muren keuken, WC, badkamer

Mogelijk bevindt er zich asbestverdachte tegellijm achter de wandtegels. Dit was niet waarneembaar, er waren geen bestaande beschadigingen of openingen in de wandtegels.

Identificatiemethode	Redelijk vermoeden
Primaire drager	Binnenwand
(Asbest)materiaal	In-situ afwerkingslagen - Lijm laag
Bindmiddel	Lijm
Gebondenheid bindmiddel	Hecht

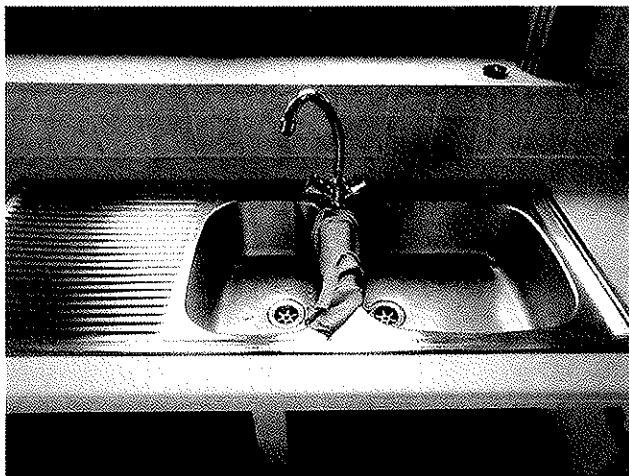
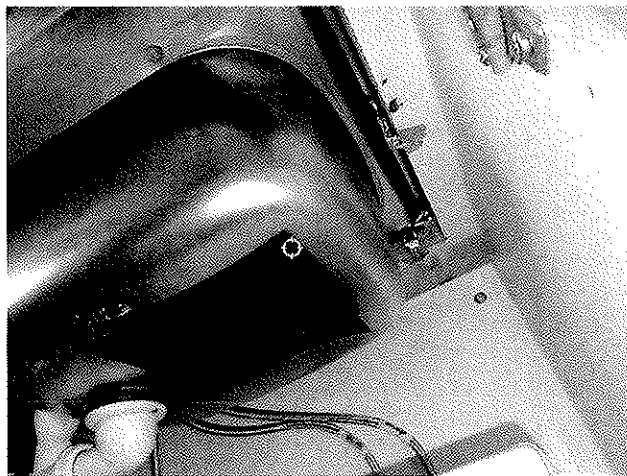
## Fiche 6: Dempingsplaat spoelbak keuken

Geen asbest

#	Type	Referentie	Resultaat
6.1	Puntmonster	E-24-042703/02	Geen asbest

Beschrijving	Dempingsplaat spoelbak keuken
Omgeving	Binnen
Primaire drager	Sanitaire infrastructuur en uitrusting (toe- en afvoer)
Bindmiddel van materiaal	Bitumen (roofing, teer, asfalt)
Gebondenheid op basis van bindmiddel	Hecht
Hoeveelheid (oppervlakte - aantal)	• 0,04 m <sup>2</sup> - 1 stuk
Totale oppervlakte	0,04 m <sup>2</sup>
Identificatiemethode	Vaststelling met monstername
Destructieve handeling voor identificatie	Nee

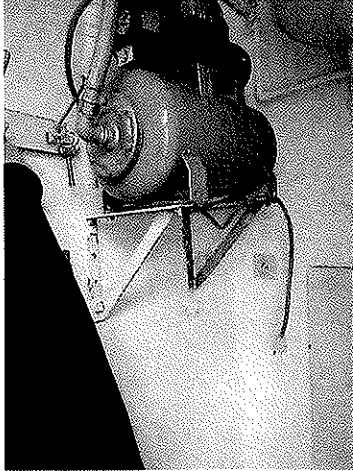
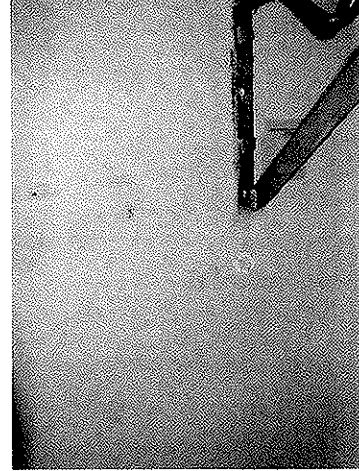
## Fiche 7: Pleisterwerk wanden

Geen asbest

#	Type	Referentie	Resultaat
7.1	Mengmonster	E-24-042703/01	Geen asbest

<b>Beschrijving</b>	Pleisterwerk wanden
<b>Omgeving</b>	Binnen
<b>Primaire drager</b>	Binnenwand
<b>Bindmiddel van materiaal</b>	Gips - kalk
<b>Gebondenheid op basis van bindmiddel</b>	Niet-hechtgebonden
<b>Hoeveelheid (oppervlakte - dikte - aantal)</b>	• 144,00 m <sup>2</sup> - 1,00 cm - 1 stuk
<b>Totaal volume</b>	1,44 m <sup>3</sup>
<b>Identificatiemethode</b>	Vaststelling met monstername
<b>Destructieve handeling voor identificatie</b>	Nee
<b>Opmerking</b>	Overal pleisterwerk aanwezig behalve in de bijgebouwen los van de woning (serre's, mazouttank), de zolder en een deel van de badkamer, WC & Keuken (faience). Vermits geen CV lokaal aanwezig is werden er in totaal 3 staalnames uitgevoerd.
