Asbestinventarisatetest

Léon Schreursvest 43, 3001 Leuven

Attestnummer : 20241007-000127.000

Niet-asbestveilig

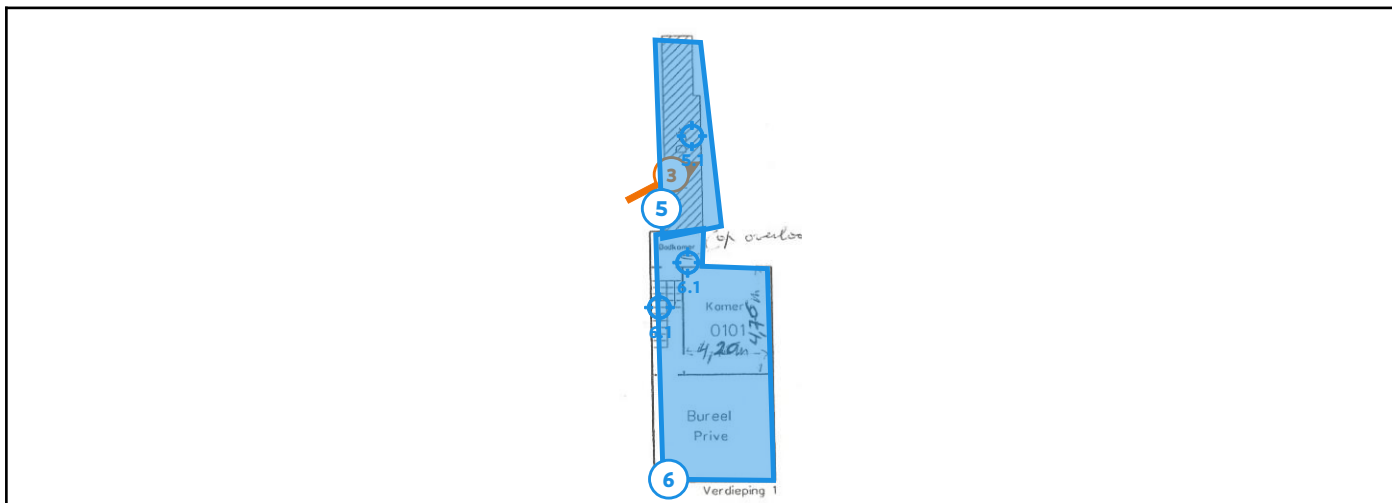
Plan 1.3: verdiep 1

Beschrijving	Type	Actie
3. Rookgaskanaal	Asbestmateriaal	Verwijderen
5. Roofing plat dak	Geen asbest	-
5.1 Code: 38920/02	Puntmonster	-
6. Pleister muren	Geen asbest	-
6.1 Code: 38920/01	Mengmonster	-

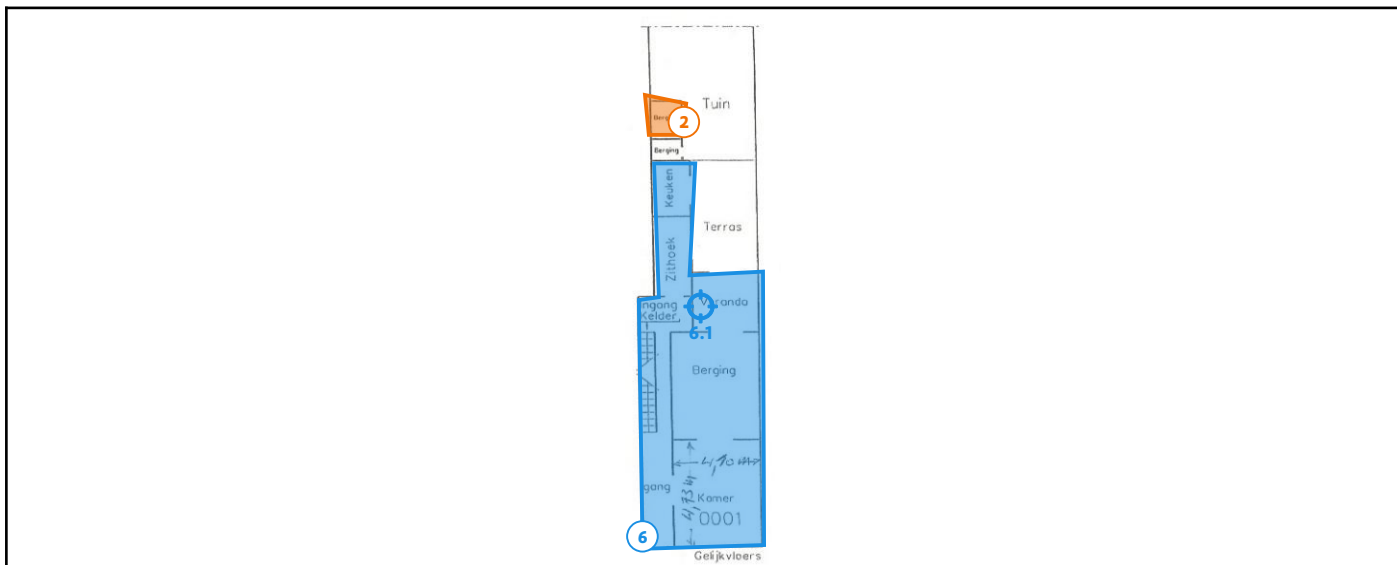
Plan 1.4: gelijkvloers

Beschrijving	Type	Actie
2. Golfplaten	Asbestmateriaal	Verwijderen
6. Pleister muren	Geen asbest	-
6.1 Code: 38920/01	Mengmonster	-

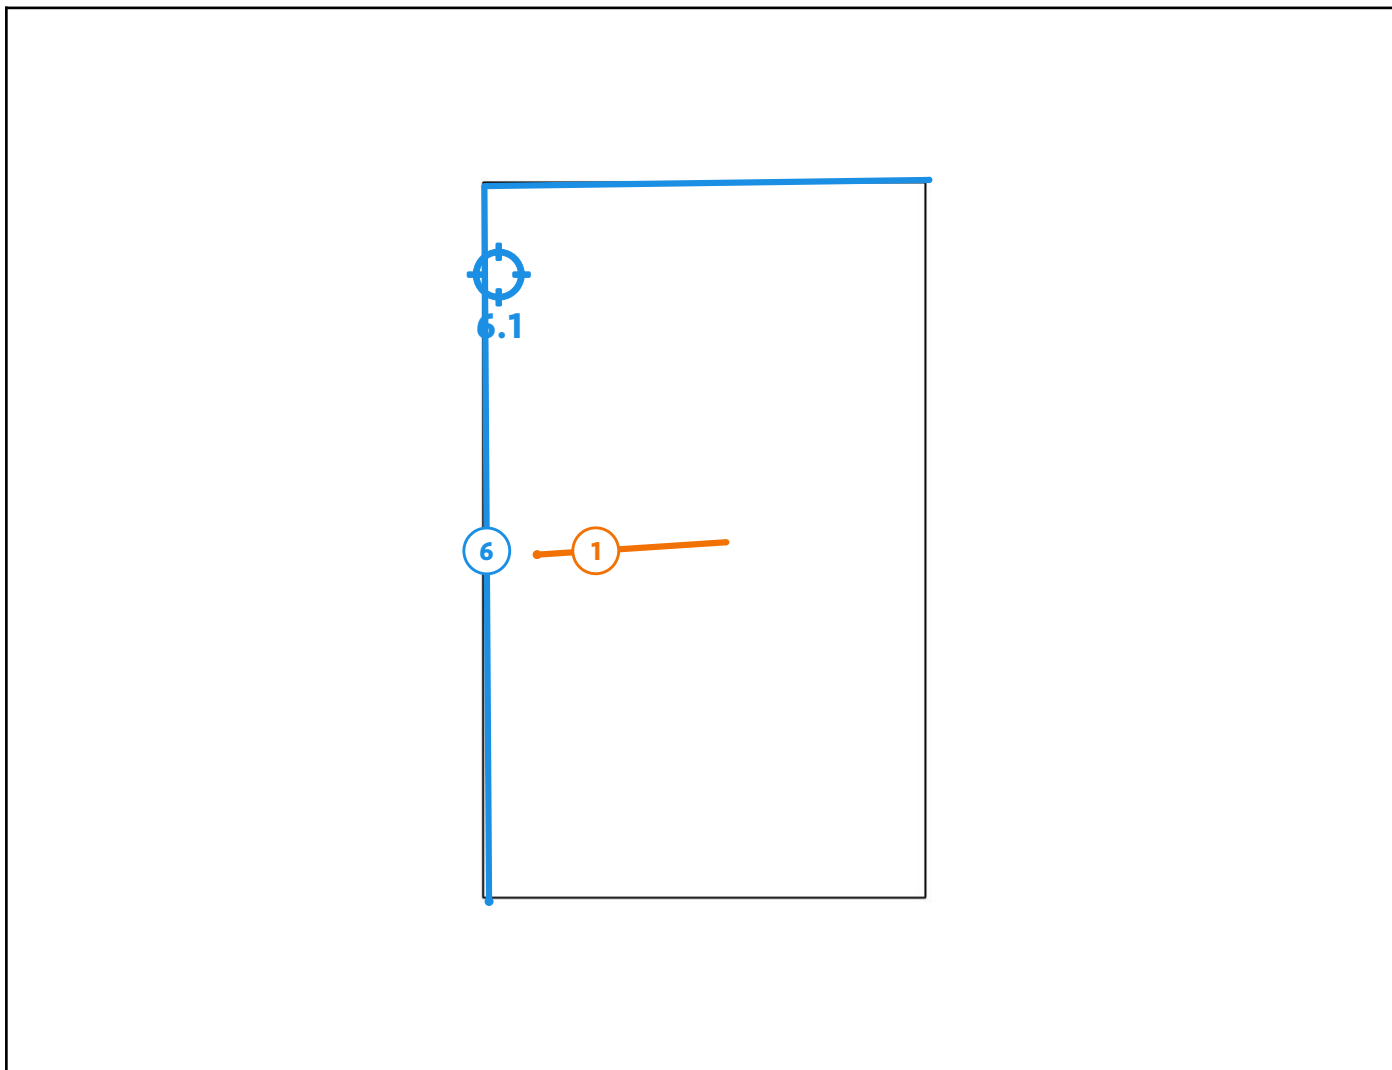
Plan 1.5: kelder en stookruimte

Beschrijving	Type	Actie
1. Leiding isolatie	Asbestmateriaal	Verwijderen
6. Pleister muren	Geen asbest	-
6.1 Code: 38920/01	Mengmonster	-

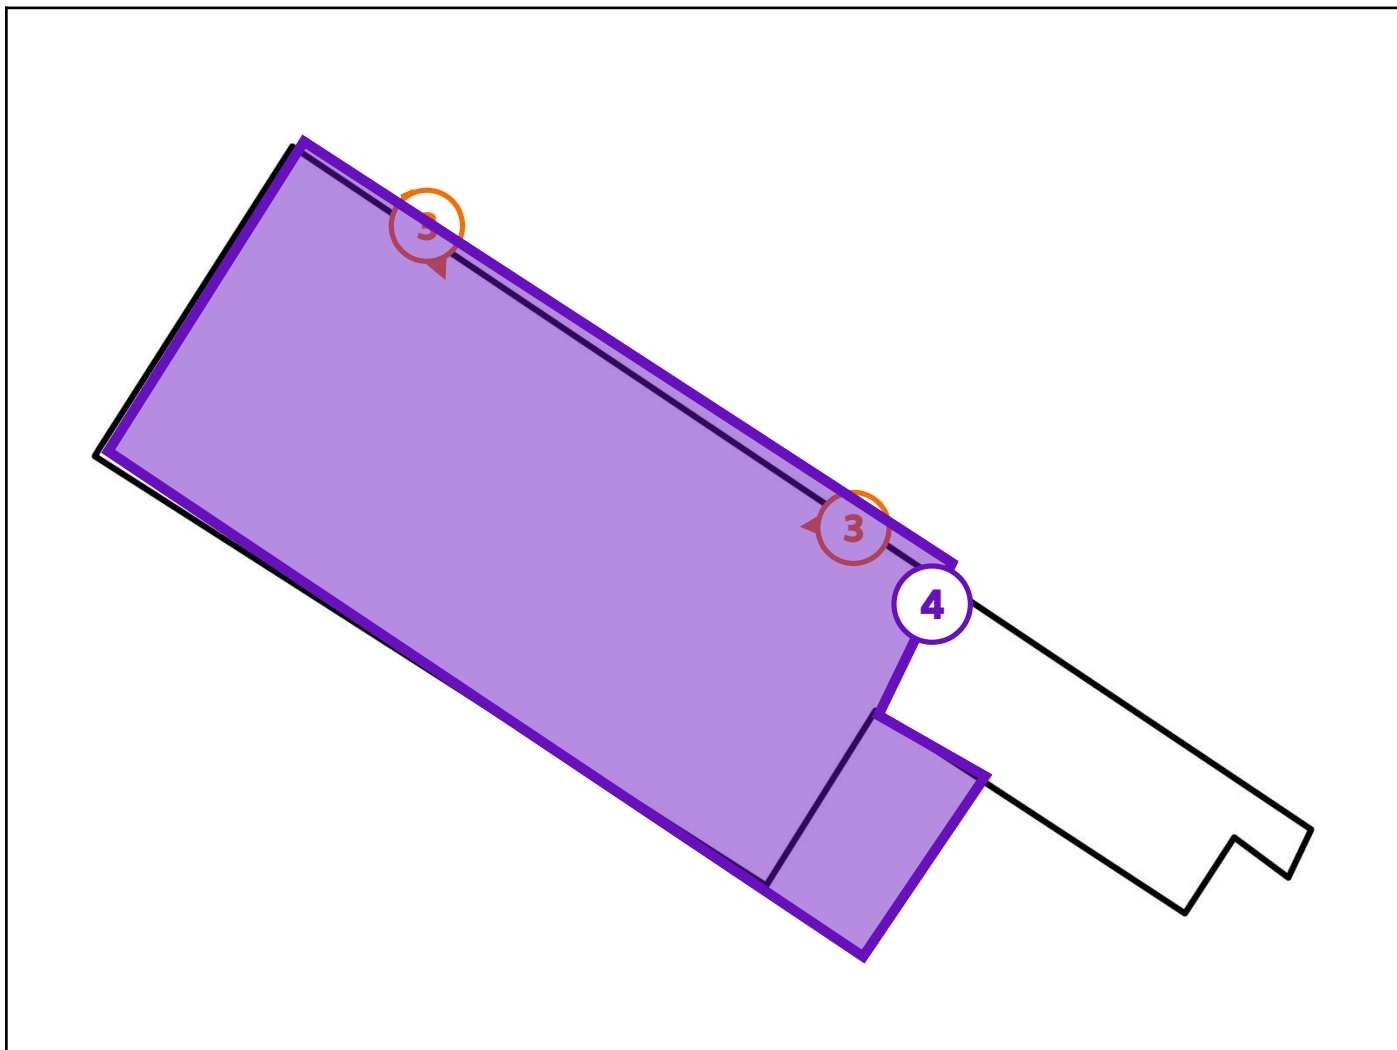
Plan 1.6: Hoofdgebouw plan

Beschrijving	Type	Actie
3. Rookgaskanaal	Asbestmateriaal	Verwijderen
4. Onderdak	Beperking	-

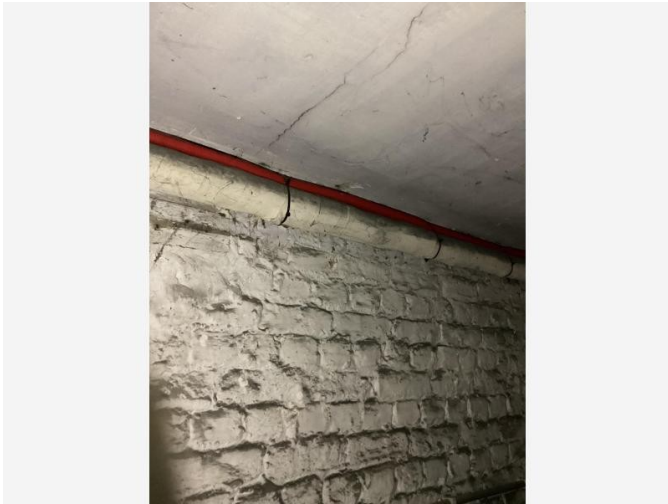
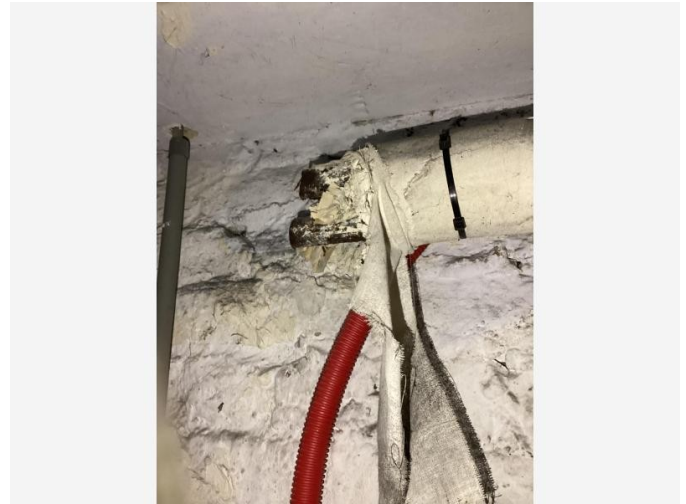
Eindbeoordeling materiaalrisico	Verhoogd materiaalrisico en/of verhoogde kans op vezelvrijgave
---------------------------------	--

Gebondenheid	Categorie 2: niet-hechtgebonden met matrix
Asbestsoort (vezeltype)	Crocidoliet aanwezig
Asbestconcentratie	Laag (< 50%)
Afschermingsgraad van het gehele materiaal	Geheel of deels (ook) vrij aan de binnenlucht
Toestand van het materiaal	Licht beschadigd, licht verweerd. Intact calciumsilicaatmateriaal of categorie III 'gebondenheid'

Beschrijving	Leiding isolatie
Omgeving	Binnen
Primaire drager	Ruimteverwarming
Asbestmateriaal	In-situ afwerkingslagen - Thermische isolatie
Bindmiddel van asbestmateriaal	Gips - kalk
Gebondenheid op basis van bindmiddel	Niet-hechtgebonden
Hoeveelheid (lengte - omtrek - dikte - aantal)	<ul style="list-style-type: none">• 2,00 m - 30,00 cm - 1,00 cm - 1 stuk
Totaal volume	0,006 m ³
Eenvoudig bereikbaar	Ja
Bevestigingswijze	<ul style="list-style-type: none">• Verlijmd, ingegoten, versmeerd
Identificatiemethode	Vaststelling zonder monstername Motivatie: Op vraag van de eigenaar-opdrachtgever werd geen monstername uitgevoerd
Destructieve handeling voor identificatie	Nee
Opmerking	Besproken met de klant om geen staalname uit te voeren

- Verwijder dit asbestmateriaal zo snel mogelijk. Volg de toestand goed op.

- Hermetische zone (erkend asbestverwijderaer)
Een hermetische zone voorkomt het vrijkomen van asbestvezels in de lucht

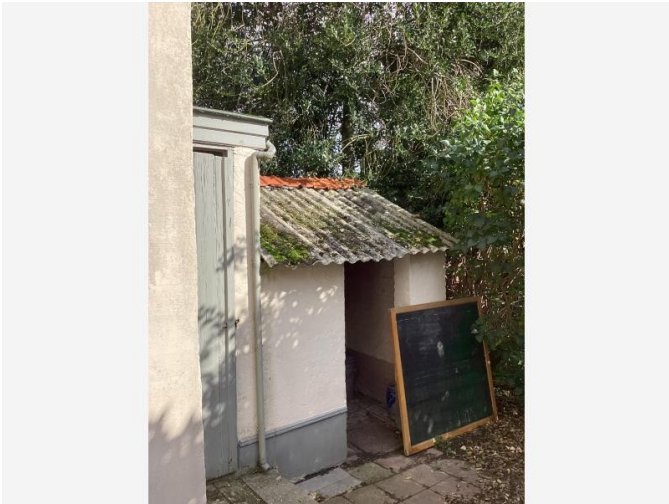
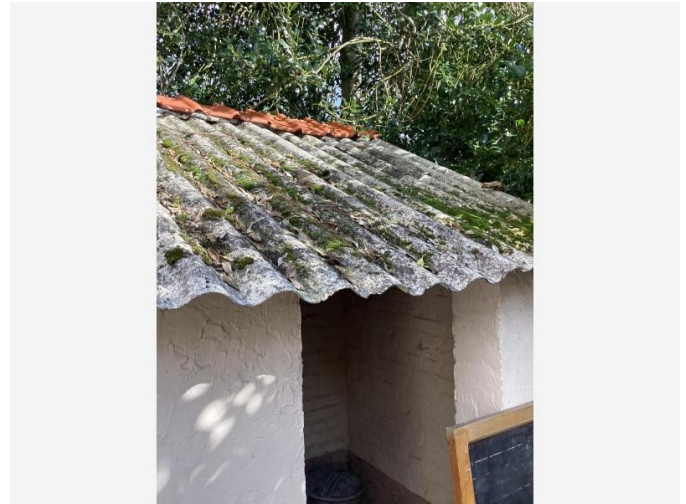
Eindbeoordeling materiaalrisico	Verhoogd materiaalrisico en/of verhoogde kans op vezelvrijgave
---------------------------------	--

Gebondenheid	Categorie 1: hechtgebonden in oorsprong
Asbestsoort (vezeltype)	Crocidoliet aanwezig
Asbestconcentratie	Laag (< 50%)
Afschermingsgraad van het gehele materiaal	Geheel of deels vrij aan de buitenlucht
Toestand van het materiaal	Matig beschadigd, matig verweerd

Beschrijving	Golfplaten
Omgeving	Buiten
Primaire drager	Schuin dak
Asbestmateriaal	Dak- en gevelbekleding - Golfplaat
Bindmiddel van asbestmateriaal	Cement
Gebondenheid op basis van bindmiddel	Hecht
Hoeveelheid (oppervlakte - aantal)	<ul style="list-style-type: none">• 2,00 m² - 1 stuk
Totale oppervlakte	2,00 m ²
Eenvoudig bereikbaar	Ja
Bevestigingswijze	<ul style="list-style-type: none">• Geschroefd
Identificatiemethode	Vaststelling zonder monsternamen
Destructieve handeling voor identificatie	Nee

- Zorg voor een veilig beheer. Vermijd het beschadigen van het asbestmateriaal. Controleer de toestand jaarlijks op wijzigingen.

- Eenvoudige handelingen: mag via doe-het-zelf of door werknemer(s) met opleidingsattest eenvoudige handelingen weghalen zonder te beschadigen

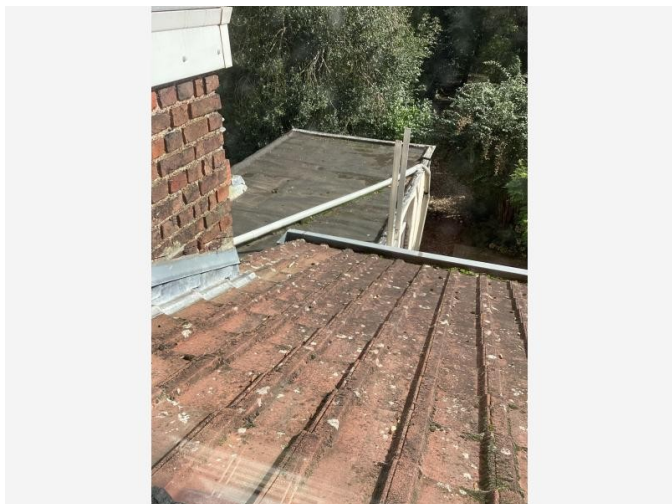
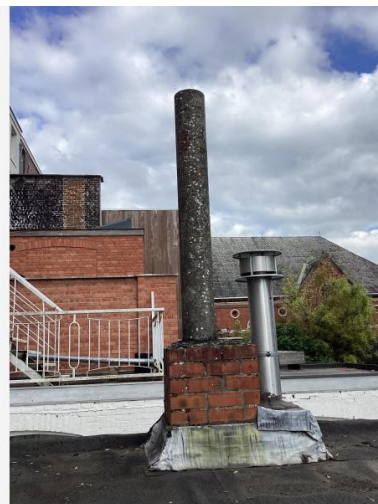
Eindbeoordeling materiaalrisico	Verhoogd materiaalrisico en/of verhoogde kans op vezelvrijgave
---------------------------------	--

Gebondenheid	Categorie 1: hechtgebonden in oorsprong
Asbestsoort (vezeltype)	Crocidoliet aanwezig
Asbestconcentratie	Laag (< 50%)
Afschermingsgraad van het gehele materiaal	Geheel of deels vrij aan de buitenlucht
Toestand van het materiaal	Matig beschadigd, matig verweerd

Beschrijving	Rookgaskanaal
Omgeving	Buiten
Primaire drager	Ruimteverwarming
Asbestmateriaal	Buis, koker, leiding, pijp, doorvoer
Bindmiddel van asbestmateriaal	Cement
Gebondenheid op basis van bindmiddel	Hecht
Hoeveelheid (lengte - omtrek - dikte - aantal)	<ul style="list-style-type: none">• 2,00 m - 60,00 cm - 1,00 cm - 1 stuk
Totaal volume	0,012 m ³
Eenvoudig bereikbaar	Ja
Bevestigingswijze	<ul style="list-style-type: none">• Verlijmd, ingegoten, versmeerd
Identificatiemethode	Vaststelling zonder monsternamen
Destructieve handeling voor identificatie	Nee

- Zorg voor een veilig beheer. Vermijd het beschadigen van het asbestmateriaal. Controleer de toestand jaarlijks op wijzigingen.

- Eenvoudige handelingen: enkel door erkend asbestverwijderaar vezelvrijgave bij verwijdering

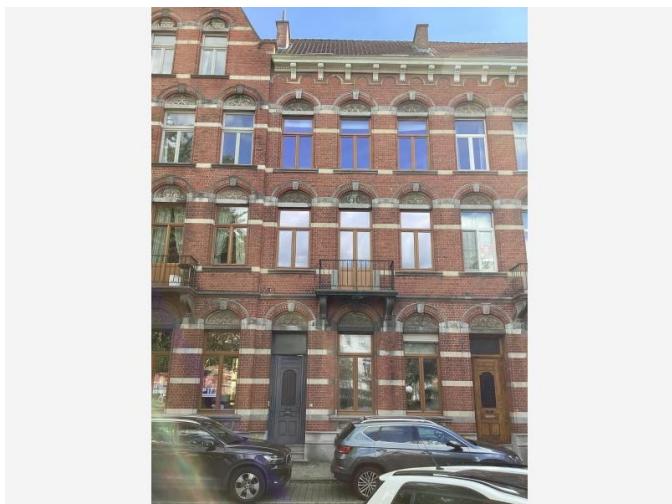
Tijdelijke beperking

Reden: Het te onderzoeken materiaal situeert zich hoger dan 3,50 m te rekenen vanaf een veilige ondergrond

Uitleg van de asbestdeskundige: Onderdak niet waarneembaar. Van binnenin afgewerkt en niet mogelijk om de dakpannen op te heffen. Kan in geval van aanwezigheid asbesthoudend zijn.

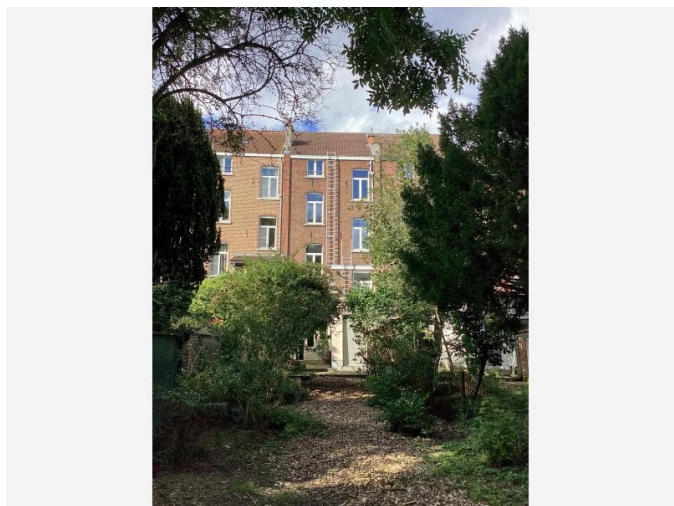
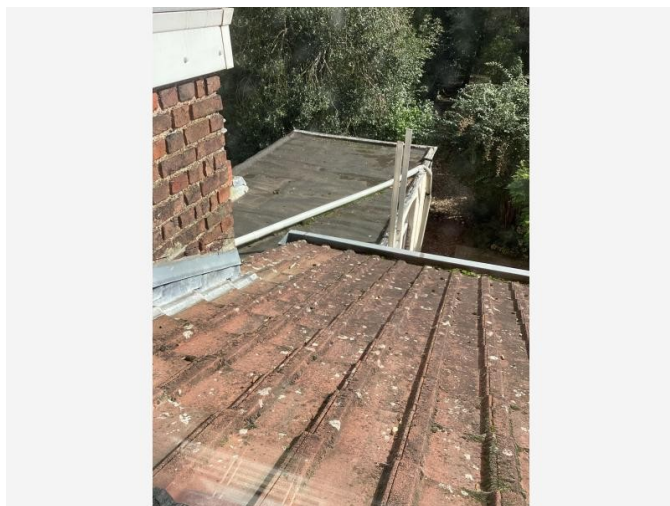
Fiche 5: Roofing plat dak

Geen asbest

#	Type	Referentie	Resultaat
5.1	Puntmonster	38920/02	Geen asbest

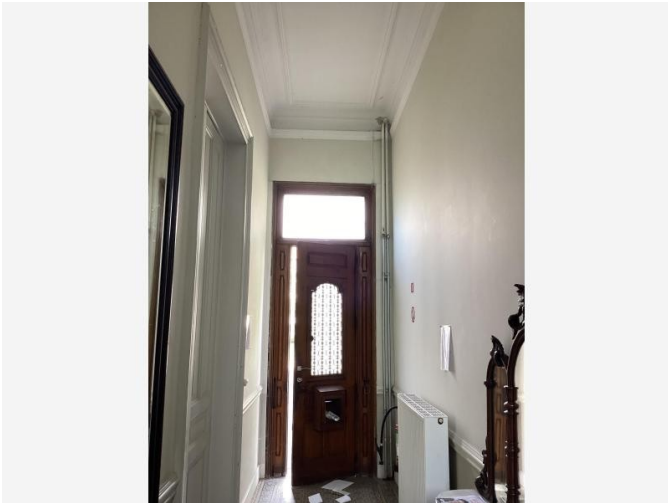
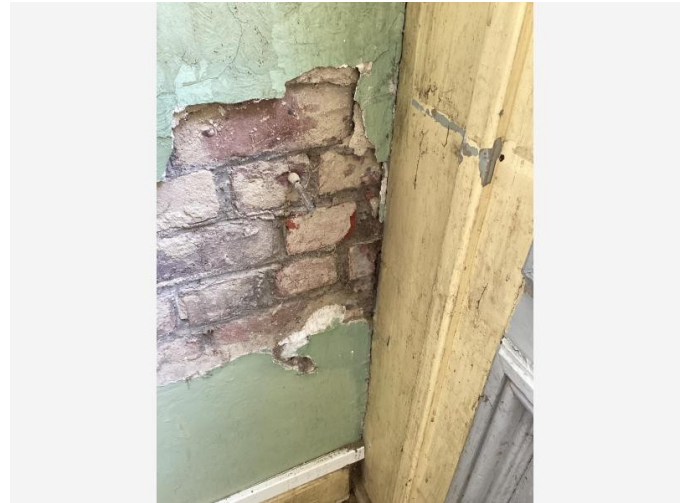
Geen asbest

#	Type	Referentie	Resultaat
6.1	Mengmonster	38920/01	Geen asbest
