# Asbestinventarisatietest

Rapaertstraat 113, 8310 Brugge

Uitgegeven op : 13.07.2026

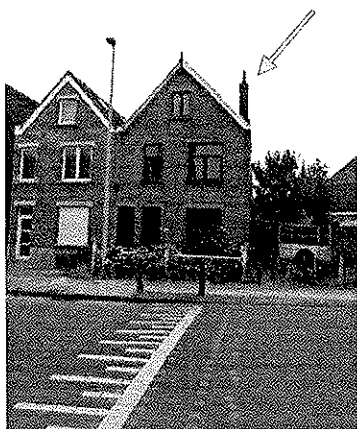
*Situeringfoto*

**Reden:** Het te onderzoeken materiaal situeert zich hoger dan 3,50 m te rekenen vanaf een veilige ondergrond

**Uitleg van de asbestdeskundige:** De bovenzijde en de binnenzijde van de schouwen kan niet worden geïnspecteerd omdat deze zich hoger dan 3,5 m vanaf een veilige ondergrond bevindt. Het is niet uitgesloten dat er binnen in de schouwen of langs de bovenkant zich asbestverdachte materialen bevinden zoals bijvoorbeeld rookgaskanalen, schouwhoeden, verluchtungskanalen, afdekplaten enz ... Dit dient verder onderzocht te worden.

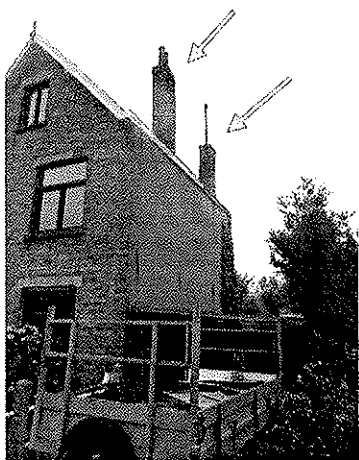
*Situeringsfoto*

**Reden:** Het te onderzoeken materiaal situeert zich hoger dan 3,50 m te rekenen vanaf een veilige ondergrond

**Uitleg van de asbestdeskundige:** Binnen in de woning is er niets meer van rookgaskanalen vast te stellen, buiten aan de woning kun je nog drie oude schouwen zien maar gezien deze hoger zijn dan 3,5 meter is het moeilijk om vast te stellen om welk soort materiaal het juist gaat. Dit dient verder onderzocht te worden

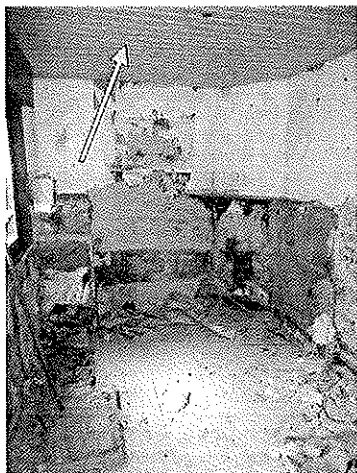
*Situeringfoto*

Sommige plafonds ofwel voorzien van een onuitneembaar verlaagd plafond ofwel volledig in hout uitgevoerd zodat de eventuele aanwezigheid van pleisterwerk en/of andere asbestverdachte materialen in de achterliggende ruimte niet kon worden vastgesteld en bemonsterd. Dit dient verder onderzocht te worden.

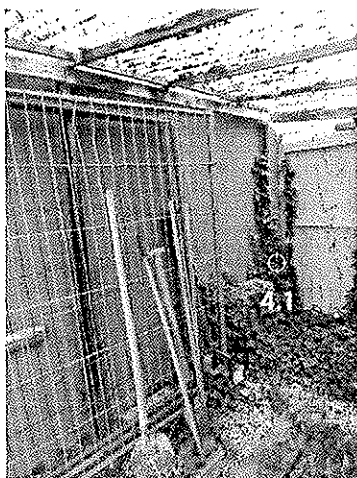
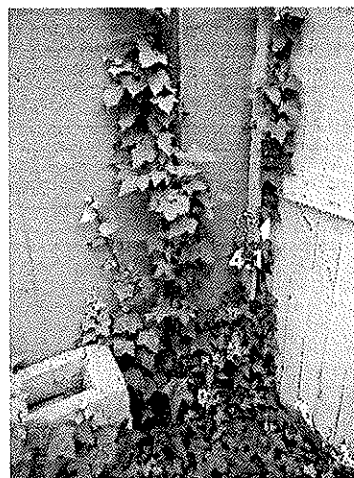
## Fiche 4: Crepi buitenmuren

Geen asbest

| # | Type | Referentie | Resultaat |
|---|---|---|---|
| 4.1 | Mengmonster | MM03 | Geen asbest |

| Opmerking | Er werden twee puntstalen genomen om tot 1 mengstaal te komen. |

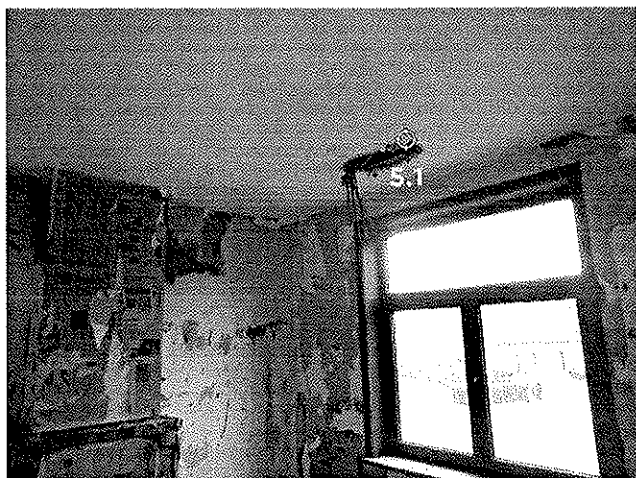
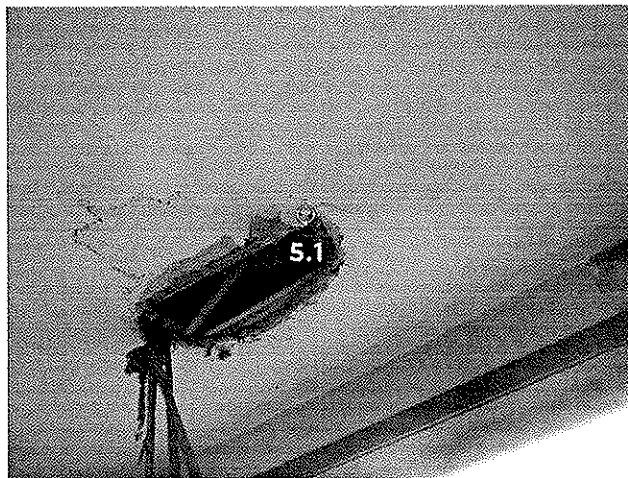
## Fiche 5: Pleisterwerk Plafonds

Geen asbest

| # | Type | Referentie | Resultaat |
|---|---|---|---|
| 5.1 | Mengmonster | MM02 | Geen asbest |

| Opmerking | Individuele ruimte: bemonsterd in slaapkamer voorzijde verdieping 1<br><br>Natte ruimte: geen badkamer aanwezig, keuken is voorzien van een verlaagd plafond<br><br>Trappenhal: bemonsterd<br><br>Stookruimte: niet aanwezig |

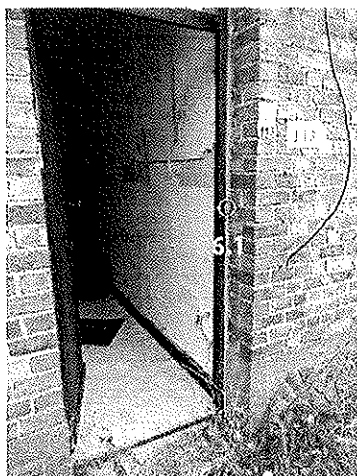
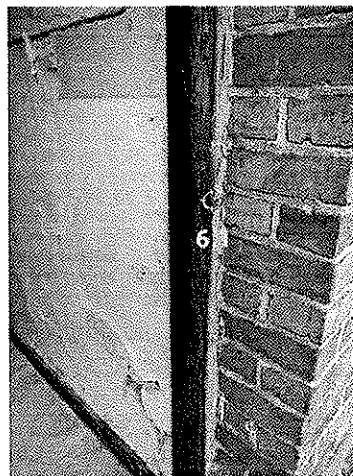
## Fiche 6: Mastiek ramen

Geen asbest

| # | Type | Referentie | Resultaat |
|---|---|---|---|
| 6.1 | Puntmonster | MM04 | Geen asbest |

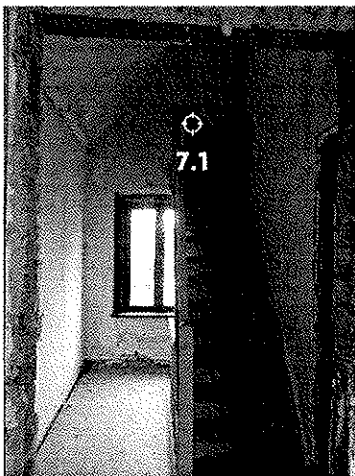
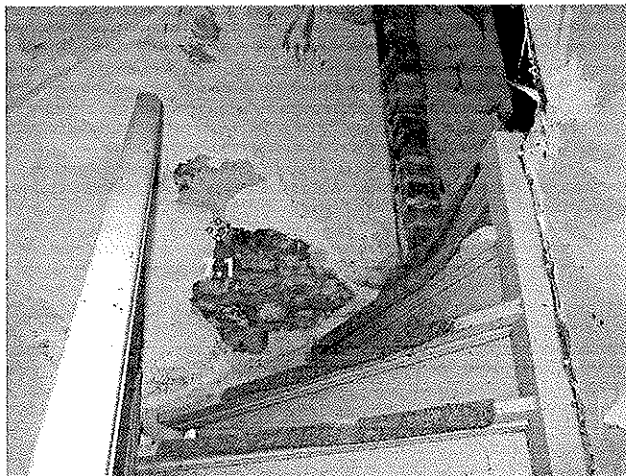
## Fiche 7: Pleisterwerk wanden

Geen asbest

| # | Type | Referentie | Resultaat |
|---|---|---|---|
| 7.1 | Mengmonster | MM01 | Geen asbest |

| Opmerking | Individuele ruimte: bemonsterd in living<br>Natte ruimte: bemonsterd in keuken<br>Trappenhal: bemonsterd<br>Stookruimte: niet aanwezig |

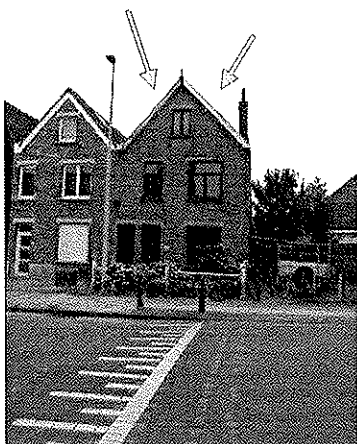
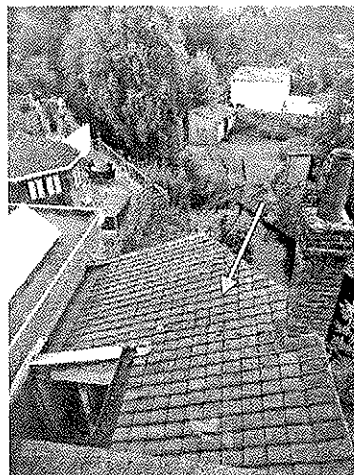
### Fiche 8: Dakbedekking dakpannen uit gebakken klei

| Beschrijving | Notitie | Terug te vinden op plannen |
|---|---|---|
| Fiche 8: Dakbedekking dakpannen uit gebakken klei | De dakbedekking van de schuine daken is met dakpannen uit gebakken klei, niet-asbestverdacht dus | Plan 1.2: Plan verdieping 1<br>Plan 1.3: Plan verdieping 2 |

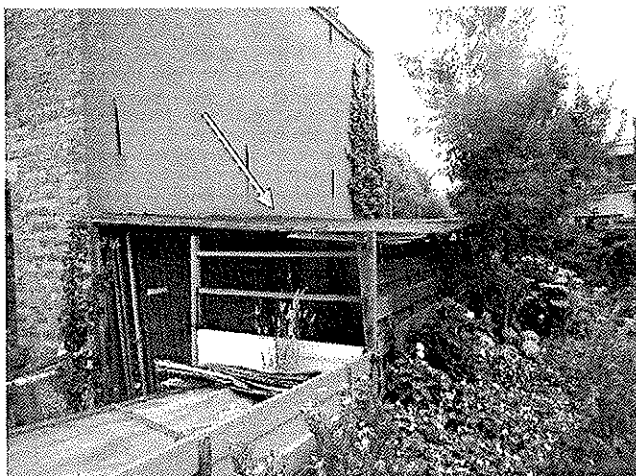
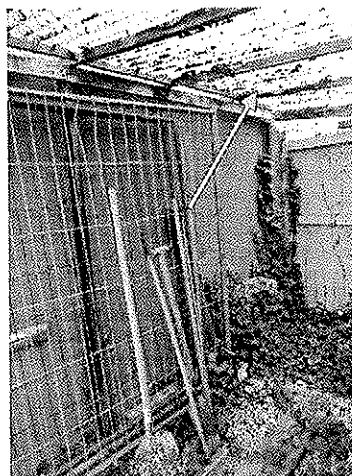
## Fiche 9: Dakbedekking afdak

| Beschrijving | Notitie | Terug te vinden op plannen |
|---|---|---|
| Fiche 9: Dakbedekking afdak | De dakbedekking van het afdak is met doorzichtige plastieken golfplaten, niet-asbestverdacht dus | Plan 1.1: Plan gelijkvloers |

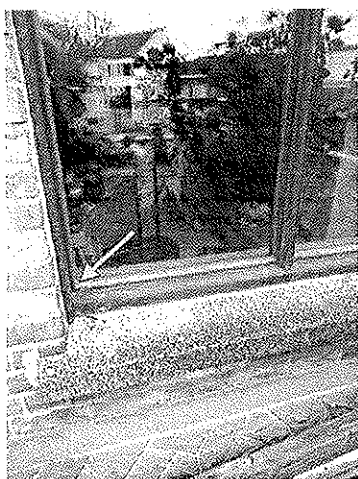
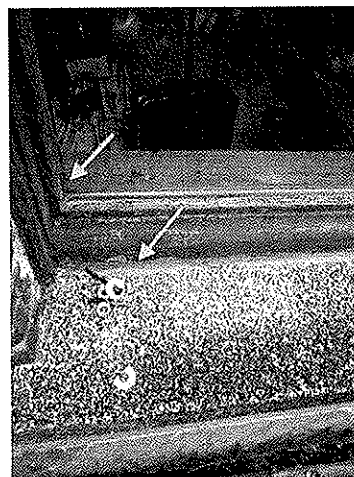
## Fiche 10: Afdichtingsmateriaal ramen & deuren met silicone

| Beschrijving | Notitie | Terug te vinden op plannen |
|---|---|---|
| Fiche 10: Afdichtingsmateriaal ramen & deuren met silicone | Een gedeelte van de ramen en deuren is met afdichtingsmateriaal silicone, niet-asbestverdacht dus | Plan 1.1: Plan gelijkvloers<br>Plan 1.2: Plan verdieping 1<br>Plan 1.3: Plan verdieping 2 |

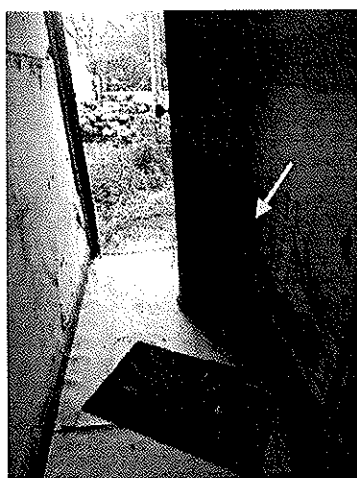
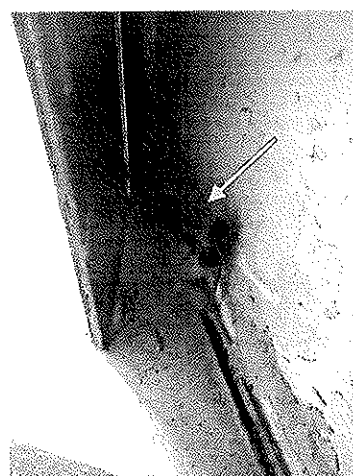
## Fiche 11: Leidingisolatie

| Beschrijving | Notitie | Terug te vinden op plannen |
|---|---|---|
| Fiche 11: Leidingisolatie | De aanwezige leidingisolatie in de gang thv de waterteller is uit kunststof, niet-asbestverdacht dus. | Plan 1.1: Plan gelijkvloers |

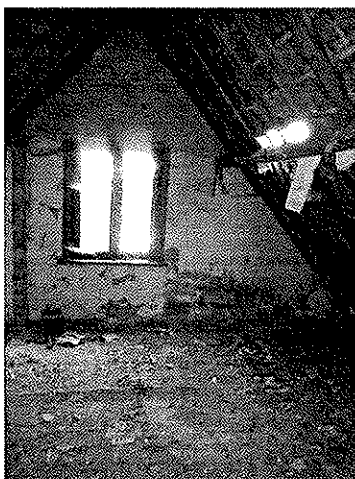
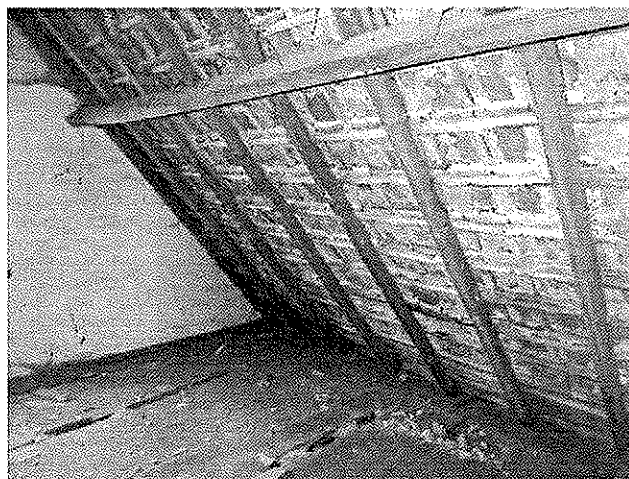
### Fiche 14: Materialen onder de dakbedekking

| Beschrijving | Notitie | Terug te vinden op plannen |
|---|---|---|
| Fiche 14: Materialen onder de dakbedekking | Er zijn geen materialen onder de dakbedekking aanwezig, alle dakbedekking is rechtstreeks zichtbaar vanaf de binnenkant. | - |
