Asbestinventarisatetest

Dries 12, 9520 Sint-Lievens-Houtem

Attestnummer : 20230709-000078.000

Uitgegeven op : 09.07.2023

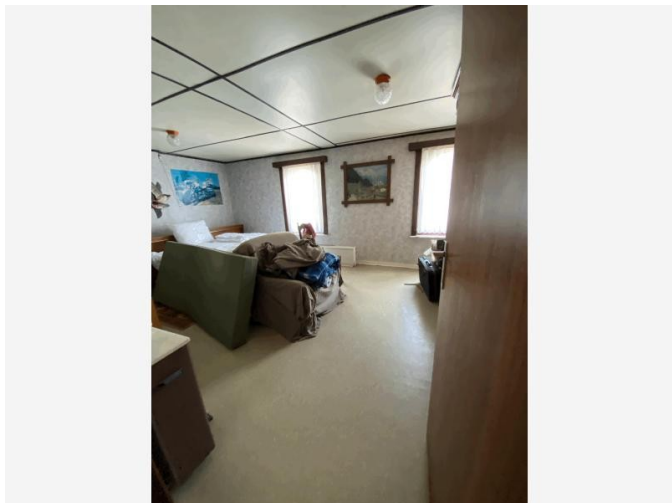
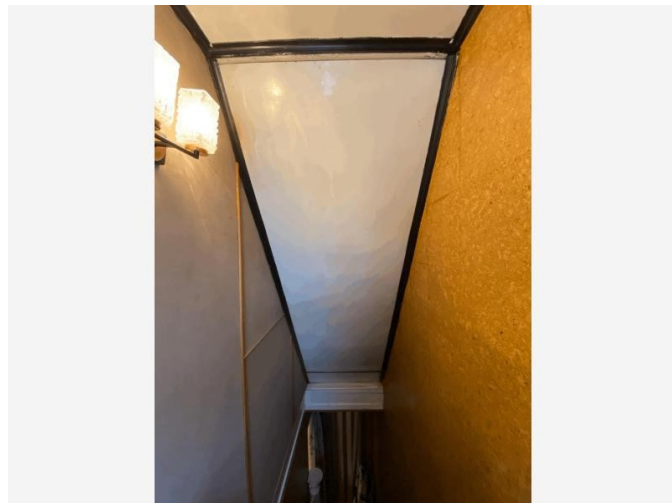
Fiche 1: Platen plafond badkamer, bovenverdieping & trap

Eindbeoordeling materiaalrisico	Laag materiaalrisico en/of verlaagde kans op vezelvrijgave
---------------------------------	--

Gebondenheid	Categorie 2: niet-hechtgebonden met matrix
Asbestsoort (vezeltype)	Alleen chrysotiel
Asbestconcentratie	Hoog ($\geq 50\%$)
Afschermingsgraad van het gehele materiaal	Geheel of deels (ook) vrij aan de binnenlucht
Toestand van het materiaal	Onbeschadigd, niet verweerd

Beschrijving	Platen plafond badkamer, bovenverdieping & trap
Omgeving	Binnen
Primaire drager	Plafond
Asbestmateriaal	Plaat, paneel, tablet - Type Massal
Bindmiddel van asbestmateriaal	Karton - papier - viltachtig
Gebondenheid op basis van bindmiddel	Niet-hechtgebonden
Hoeveelheid (gewicht - aantal)	<ul style="list-style-type: none"> 15,00 kg - 24 stuks
Totaal gewicht	360,00 kg
Eenvoudig bereikbaar	Ja
Bevestigingswijze	<ul style="list-style-type: none"> Geklemd

Verwijderen

- Zorg voor een veilig beheer en verwijder dit asbestmateriaal wanneer het bij werken eenvoudig bereikbaar wordt. Controleer de toestand jaarlijks op wijzigingen.

- Eenvoudige handelingen: mag via doe-het-zelf of door werknemer(s) met opleidingsattest eenvoudige handelingen
In binnenruimtes mag u alleen hechtgebonden asbest verwijderen dat niet beschadigd is. Dat betekent dat het materiaal volledig intact is en er geen vrije asbestvezels zichtbaar zijn. Opgelet: ook tijdens het verwijderen moet het asbest intact blijven. <https://ovam.vlaanderen.be/wie-mag-wat-verwijderen>

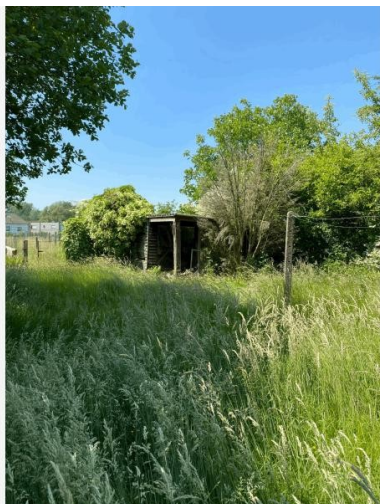
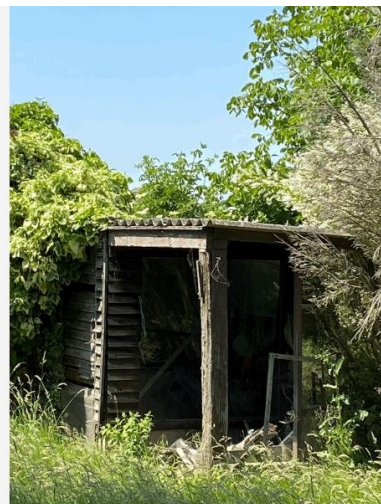
Eindbeoordeling materiaalisico	Laag materiaalisico en/of verlaagde kans op vezelvrijgave
--------------------------------	---

Gebondenheid	Categorie 1: hechtgebonden in oorsprong
Asbestsoort (vezeltype)	Alleen chrysotiel
Asbestconcentratie	Laag (< 50%)
Afschermingsgraad van het gehele materiaal	Geheel of deels vrij aan de buitenlucht
Toestand van het materiaal	Licht beschadigd, licht verweerd. Intact materiaal type Pical – asbestboard of categorie III 'gebondenheid'

Beschrijving	golfplatendak tuinhok
Omgeving	Buiten
Primaire drager	Plat dak
Asbestmateriaal	Dak- en gevelbekleding - Golfplaat
Bindmiddel van asbestmateriaal	Cement
Gebondenheid op basis van bindmiddel	Hecht
Hoeveelheid (oppervlakte - aantal)	• 27,60 m ² - 1 stuk
Totale oppervlakte	27,60 m ²

Verwijderen

- Zorg voor een veilig beheer en verwijder dit asbestmateriaal wanneer het bij werken eenvoudig bereikbaar wordt. Controleer de toestand jaarlijks op wijzigingen.

- Eenvoudige handelingen: mag via doe-het-zelf of door werknemer(s) met opleidingsattest eenvoudige handelingen
Bevindt het asbest zich buiten uw woning of gebouw? Dan mag u de volgende toepassingen zelf wegnemen: hechtgebonden asbest dat niet beschadigd is, hechtgebonden asbest dat wel beschadigd is en waarbij er vrije asbestvezels zichtbaar zijn. Een beschadigde asbesttoepassing of asbest in slechte staat kan makkelijk verder breken of vergruizen. Er komen dan schadelijke asbestvezels vrij die ingeademd kunnen worden. U mag enkel beschadigd of verweerd asbest verwijderen indien: er niemand anders in de buurt is, de asbesttoepassing niet verder beschadigd raakt of vergruist. <https://ovam.vlaanderen.be/wie-mag-wat-verwijderen>

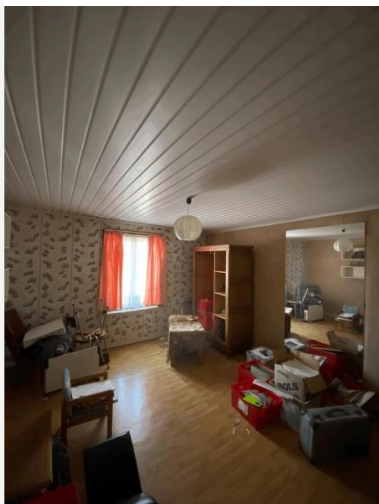
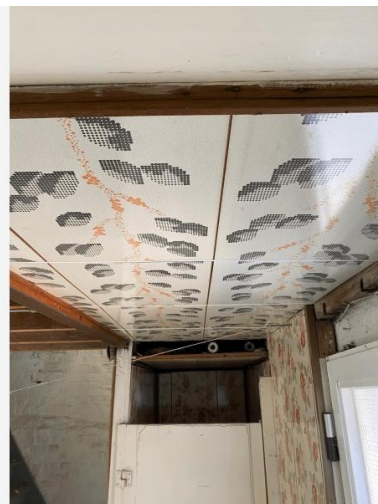
Eindbeoordeling materiaalrisico	Laag materiaalrisico en/of verlaagde kans op vezelvrijgave
---------------------------------	--

Gebondenheid	Categorie 2: niet-hechtgebonden met matrix
Asbestsoort (vezeltype)	Alleen chrysotiel
Asbestconcentratie	Hoog ($\geq 50\%$)
Afschermingsgraad van het gehele materiaal	Geheel of deels (ook) vrij aan de binnenlucht
Toestand van het materiaal	Onbeschadigd, niet verweerd

Beschrijving	Plaatwand slaapkamer & plafond washok
Omgeving	Binnen
Primaire drager	Binnenwand
Asbestmateriaal	Plaat, paneel, tablet - Type Menuiserite
Bindmiddel van asbestmateriaal	Karton - papier - viltachtig
Gebondenheid op basis van bindmiddel	Niet-hechtgebonden
Hoeveelheid (gewicht - aantal)	<ul style="list-style-type: none">• 9,00 kg - 12 stuks
Totaal gewicht	108,00 kg
Eenvoudig bereikbaar	Ja
Bevestigingswijze	<ul style="list-style-type: none">• Geklemd• Verlijmd, ingegoten, versmeerd

Verwijderen

- Zorg voor een veilig beheer en verwijder dit asbestmateriaal wanneer het bij werken eenvoudig bereikbaar wordt. Controleer de toestand jaarlijks op wijzigingen.

- Eenvoudige handelingen: mag via doe-het-zelf of door werknemer(s) met opleidingsattest eenvoudige handelingen
In binnenruimtes mag u alleen hechtgebonden asbest verwijderen dat niet beschadigd is. Dat betekent dat het materiaal volledig intact is en er geen vrije asbestvezels zichtbaar zijn. Opgelet: ook tijdens het verwijderen moet het asbest intact blijven. <https://ovam.vlaanderen.be/wie-mag-wat-verwijderen>

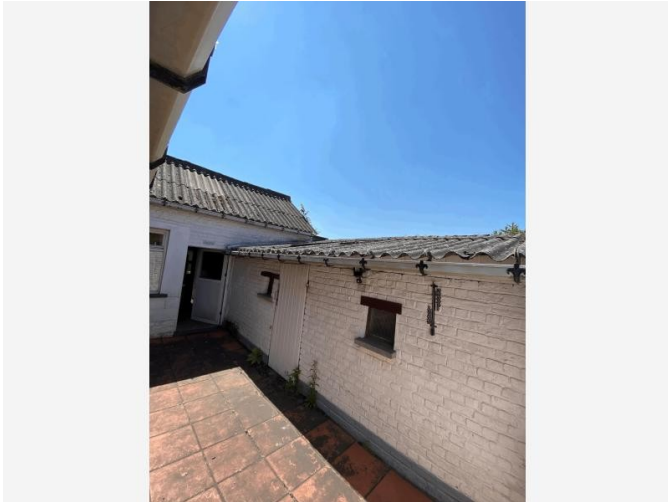
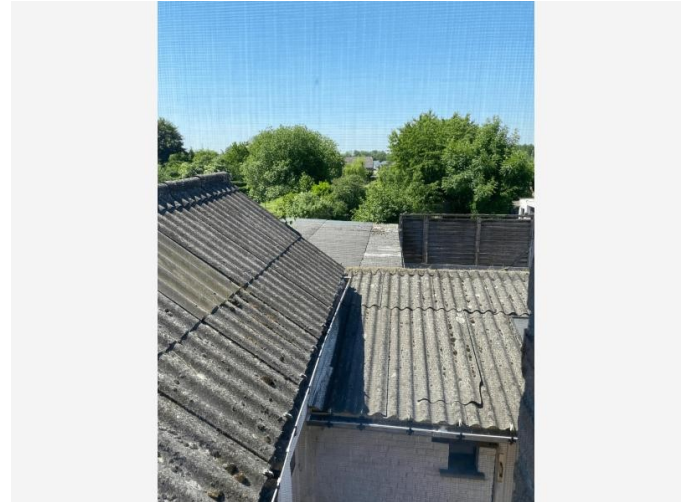
Fiche 4: golfplatendak garage, washok & buitenberging

Eindbeoordeling materiaalrisico	Laag materiaalrisico en/of verlaagde kans op vezelvrijgave
---------------------------------	--

Gebondenheid	Categorie 1: hechtgebonden in oorsprong
Asbestsoort (vezeltype)	Alleen chrysotiel
Asbestconcentratie	Laag (< 50%)
Afschermingsgraad van het gehele materiaal	Geheel of deels vrij aan de buitenlucht
Toestand van het materiaal	Licht beschadigd, licht verweerd. Intact materiaal type Pical – asbestboard of categorie III 'gebondenheid'

Beschrijving	golfplatendak garage, washok & buitenberging
Omgeving	Buiten
Primaire drager	Schuin dak
Asbestmateriaal	Dak- en gevelbekleding - Golfplaat
Bindmiddel van asbestmateriaal	Cement
Gebondenheid op basis van bindmiddel	Hecht
Hoeveelheid (oppervlakte - aantal)	• 49,12 m ² - 1 stuk
Totale oppervlakte	49,12 m ²

Verwijderen

- Verwijder dit asbestmateriaal zo snel mogelijk. Volg de toestand goed op.

- Eenvoudige handelingen: mag via doe-het-zelf of door werknemer(s) met opleidingsattest eenvoudige handelingen
Bevindt het asbest zich buiten uw woning of gebouw? Dan mag u de volgende toepassingen zelf wegnemen: hechtgebonden asbest dat niet beschadigd is, hechtgebonden asbest dat wel beschadigd is en waarbij er vrije asbestvezels zichtbaar zijn. Een beschadigde asbesttoepassing of asbest in slechte staat kan makkelijk verder breken of vergruizen. Er komen dan schadelijke asbestvezels vrij die ingeademd kunnen worden. U mag enkel beschadigd of verweerd asbest verwijderen indien: er niemand anders in de buurt is, de asbesttoepassing niet verder beschadigd raakt of vergruist. <https://ovam.vlaanderen.be/wie-mag-wat-verwijderen>

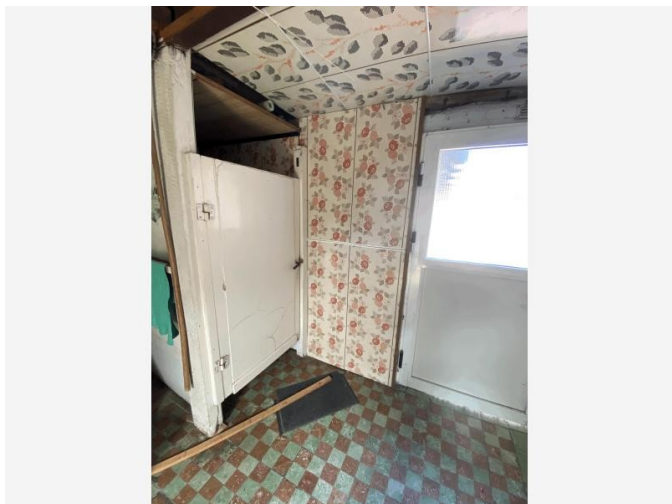
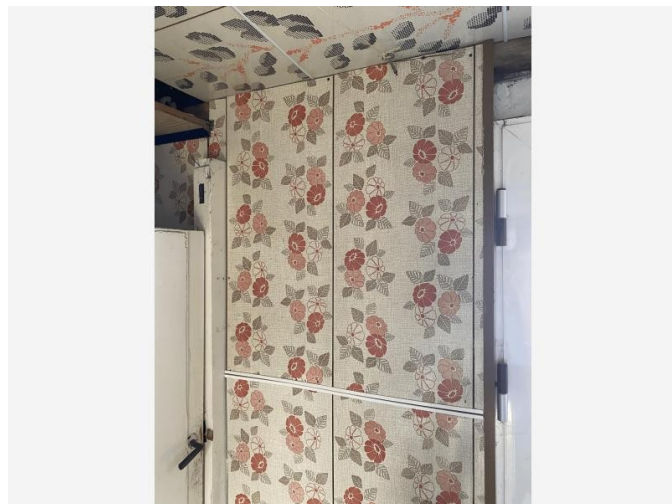
Eindbeoordeling materiaalrisico	Laag materiaalrisico en/of verlaagde kans op vezelvrijgave
---------------------------------	--

Gebondenheid	Categorie 2: niet-hechtgebonden met matrix
Asbestsoort (vezeltype)	Alleen chrysotiel
Asbestconcentratie	Hoog ($\geq 50\%$)
Afschermingsgraad van het gehele materiaal	Geheel of deels (ook) vrij aan de binnenlucht
Toestand van het materiaal	Onbeschadigd, niet verweerd

Beschrijving	Plaatwand washok & kastwand badkamer
Omgeving	Binnen
Primaire drager	Binnenwand
Asbestmateriaal	Plaat, paneel, tablet - Type Menuiserite
Bindmiddel van asbestmateriaal	Karton - papier - viltachtig
Gebondenheid op basis van bindmiddel	Niet-hechtgebonden
Hoeveelheid (gewicht - aantal)	<ul style="list-style-type: none">8,00 kg - 14 stuks
Totaal gewicht	112,00 kg
Eenvoudig bereikbaar	Ja
Bevestigingswijze	<ul style="list-style-type: none">Geklemd
Identificatiemethode	Vaststelling zonder monsternamen

Verwijderen

- Zorg voor een veilig beheer en verwijder dit asbestmateriaal wanneer het bij werken eenvoudig bereikbaar wordt. Controleer de toestand jaarlijks op wijzigingen.

- Eenvoudige handelingen: mag via doe-het-zelf of door werknemer(s) met opleidingsattest eenvoudige handelingen
In binnenruimtes mag u alleen hechtgebonden asbest verwijderen dat niet beschadigd is. Dat betekent dat het materiaal volledig intact is en er geen vrije asbestvezels zichtbaar zijn. Opgelet: ook tijdens het verwijderen moet het asbest intact blijven. <https://ovam.vlaanderen.be/wie-mag-wat-verwijderen>

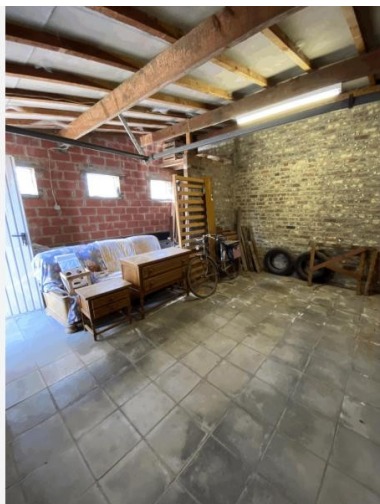
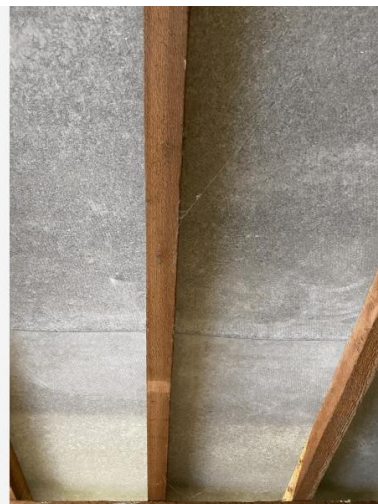
Eindbeoordeling materiaalrisico	Zeer laag materiaalrisico en/of zeer lage kans op vezelvrijgave
---------------------------------	---

Gebondenheid	Categorie 1: hechtgebonden in oorsprong
Asbestsoort (vezeltype)	Alleen chrysotiel
Asbestconcentratie	Laag (< 50%)
Afschermingsgraad van het gehele materiaal	Geheel of deels (ook) vrij aan de binnenlucht
Toestand van het materiaal	Onbeschadigd, niet verweerd

Beschrijving	Onderdak garagebox
Omgeving	Binnen
Primaire drager	Schuin dak
Asbestmateriaal	Plaat, paneel, tablet - Type Menuiserie
Bindmiddel van asbestmateriaal	Cement
Gebondenheid op basis van bindmiddel	Hecht
Hoeveelheid (oppervlakte - dikte - aantal)	• 19,92 m ² - 0,30 cm - 6 stuks
Totaal volume	0,359 m ³
Eenvoudig bereikbaar	Ja
Bevestigingswijze	<ul style="list-style-type: none"> Geklemd Genageld, geniet

Zorgvuldig beheren

- Zorg voor een veilig beheer. Vermijd het beschadigen van het asbestmateriaal. Controleer de toestand jaarlijks op wijzigingen.
- Zorg voor een veilig beheer en verwijder dit asbestmateriaal wanneer het bij werken eenvoudig bereikbaar wordt. Controleer de toestand jaarlijks op wijzigingen.

- Eenvoudige handelingen: mag via doe-het-zelf of door werknemer(s) met opleidingsattest eenvoudige handelingen
In binnenruimtes mag u alleen hechtgebonden asbest verwijderen dat niet beschadigd is. Dat betekent dat het materiaal volledig intact is en er geen vrije asbestvezels zichtbaar zijn. Opgelet: ook tijdens het verwijderen moet het asbest intact blijven. <https://ovam.vlaanderen.be/wie-mag-wat-verwijderen>

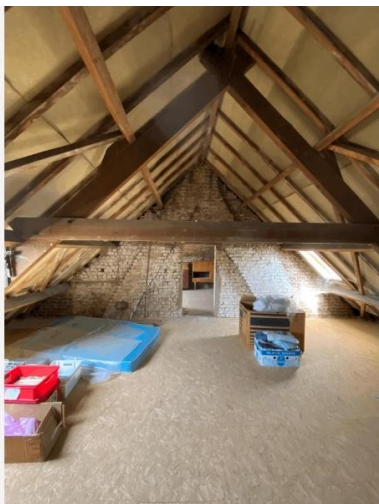
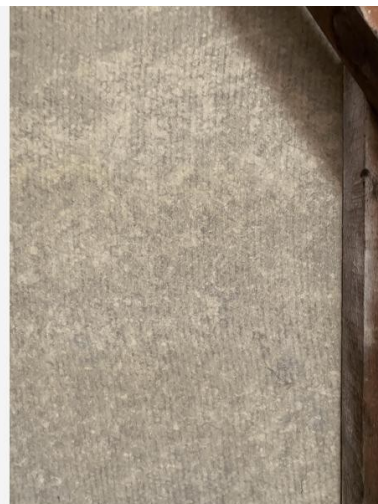
Eindbeoordeling materiaalrisico	Zeer laag materiaalrisico en/of zeer lage kans op vezelvrijgave
---------------------------------	---

Gebondenheid	Categorie 1: hechtgebonden in oorsprong
Asbestsoort (vezeltype)	Alleen chrysotiel
Asbestconcentratie	Laag (< 50%)
Afschermingsgraad van het gehele materiaal	Geheel of deels (ook) vrij aan de binnenlucht
Toestand van het materiaal	Onbeschadigd, niet verweerd

Beschrijving	Onderdak
Omgeving	Binnen
Primaire drager	Schuin dak
Asbestmateriaal	Plaat, paneel, tablet - Type Menuiserie
Bindmiddel van asbestmateriaal	Cement
Gebondenheid op basis van bindmiddel	Hecht
Hoeveelheid (oppervlakte - dikte - aantal)	• 70,15 m ² - 0,30 cm - 25 stuks
Totaal volume	5,261 m ³
Eenvoudig bereikbaar	Ja
Bevestigingswijze	<ul style="list-style-type: none"> Geklemd Genageld, geniet

Zorgvuldig beheren

- Zorg voor een veilig beheer. Vermijd het beschadigen van het asbestmateriaal. Controleer de toestand jaarlijks op wijzigingen.
- Zorg voor een veilig beheer en verwijder dit asbestmateriaal wanneer het bij werken eenvoudig bereikbaar wordt. Controleer de toestand jaarlijks op wijzigingen.

- Eenvoudige handelingen: mag via doe-het-zelf of door werknemer(s) met opleidingsattest eenvoudige handelingen
In binnenruimtes mag u alleen hechtgebonden asbest verwijderen dat niet beschadigd is. Dat betekent dat het materiaal volledig intact is en er geen vrije asbestvezels zichtbaar zijn. Opgelet: ook tijdens het verwijderen moet het asbest intact blijven. <https://ovam.vlaanderen.be/wie-mag-wat-verwijderen>

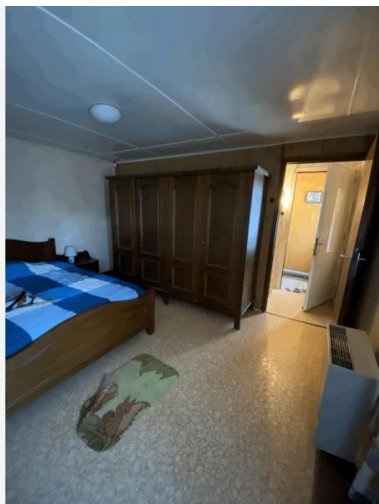
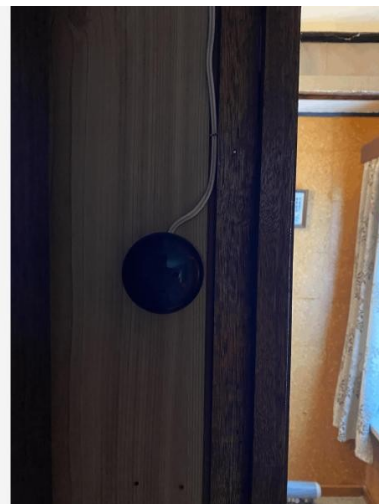
Eindbeoordeling materiaalrisico	Laag materiaalrisico en/of verlaagde kans op vezelvrijgave
---------------------------------	--

Gebondenheid	Categorie 1: hechtgebonden in oorsprong
Asbestsoort (vezeltype)	Crocidoliet aanwezig
Asbestconcentratie	Laag (< 50%)
Afschermingsgraad van het gehele materiaal	Geheel of deels (ook) vrij aan de binnenlucht
Toestand van het materiaal	Onbeschadigd, niet verweerd

Beschrijving	Bakeliet stopcontacten & schakelaars
Omgeving	Binnen
Primaire drager	Communicatie en elektrische infrastructuur en uitrusting
Asbestmateriaal	Plaat, paneel, tablet - Type Bakeliet
Bindmiddel van asbestmateriaal	Kunststof of -hars
Gebondenheid op basis van bindmiddel	Hecht
Hoeveelheid (oppervlakte - dikte - aantal)	• 0,30 m ² - 0,50 cm - 1 stuk
Totaal volume	0,002 m ³
Eenvoudig bereikbaar	Ja

Zorgvuldig beheren

- Zorg voor een veilig beheer. Vermijd het beschadigen van het asbestmateriaal. Controleer de toestand jaarlijks op wijzigingen.

- Eenvoudige handelingen: mag via doe-het-zelf of door werknemer(s) met opleidingsattest eenvoudige handelingen
In binnenruimtes mag u alleen hechtgebonden asbest verwijderen dat niet beschadigd is. Dat betekent dat het materiaal volledig intact is en er geen vrije asbestvezels zichtbaar zijn. Opgelet: ook tijdens het verwijderen moet het asbest intact blijven.

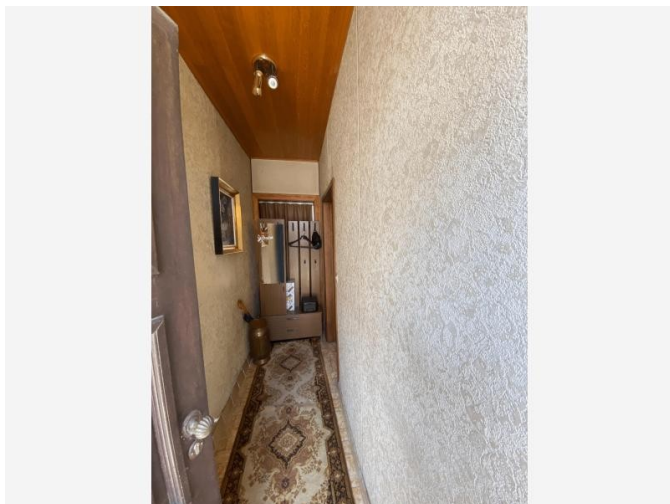
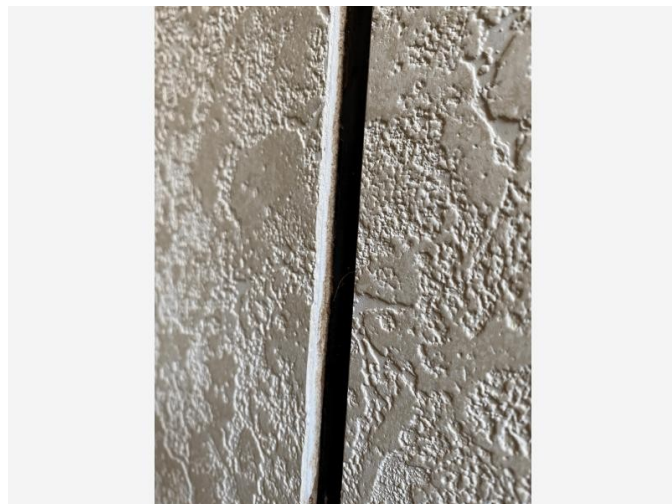
Eindbeoordeling materiaalrisico	Zeer laag materiaalrisico en/of zeer lage kans op vezelvrijgave
---------------------------------	---

Gebondenheid	Categorie 1: hechtgebonden in oorsprong
Asbestsoort (vezeltype)	Alleen chrysotiel
Asbestconcentratie	Laag (< 50%)
Afschermingsgraad van het gehele materiaal	Geheel of deels (ook) vrij aan de binnenlucht
Toestand van het materiaal	Onbeschadigd, niet verweerd

Zorgvuldig beheren

- Zorg voor een veilig beheer. Vermijd het beschadigen van het asbestmateriaal. Controleer de toestand jaarlijks op wijzigingen.
- Zorg voor een veilig beheer en verwijder dit asbestmateriaal wanneer het bij werken eenvoudig bereikbaar wordt. Controleer de toestand jaarlijks op wijzigingen.

- Eenvoudige handelingen: mag via doe-het-zelf of door werknemer(s) met opleidingsattest eenvoudige handelingen
In binnenruimtes mag u alleen hechtgebonden asbest verwijderen dat niet beschadigd is. Dat betekent dat het materiaal volledig intact is en er geen vrije asbestvezels zichtbaar zijn. Opgelet: ook tijdens het verwijderen moet het asbest intact blijven. <https://ovam.vlaanderen.be/wie-mag-wat-verwijderen>

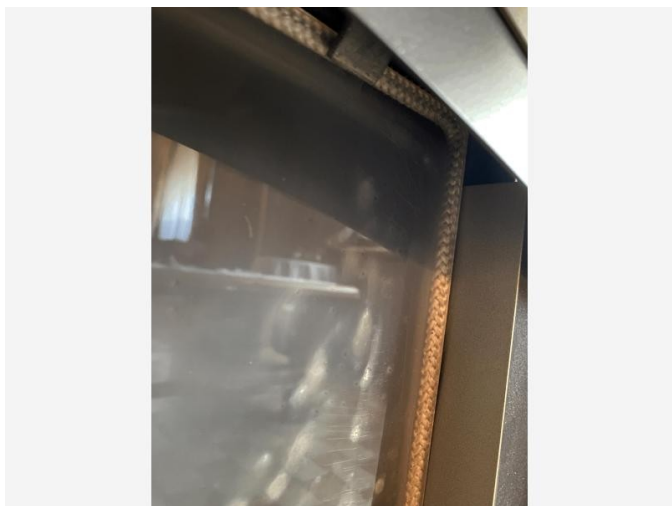
Er werd glasvezelkoord geconstateerd aan de hand van de visuele eigenschappen.

Identificatiemethode	Vaststelling & expertise (niet-asbestverdacht)
Primaire drager	Ruimteverwarming
(Asbest)materiaal	Koord, lint, band, strip
Bindmiddel	Weinig of geen bindmiddel (textiel, bevlokkings, ...)
Gebondenheid bindmiddel	Niet-hechtgebonden

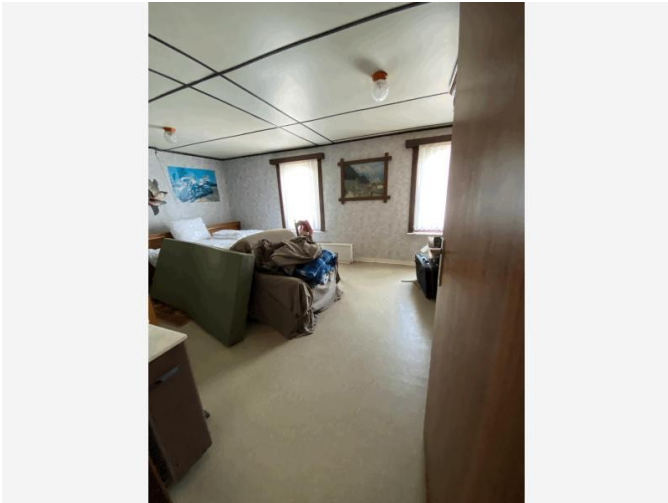
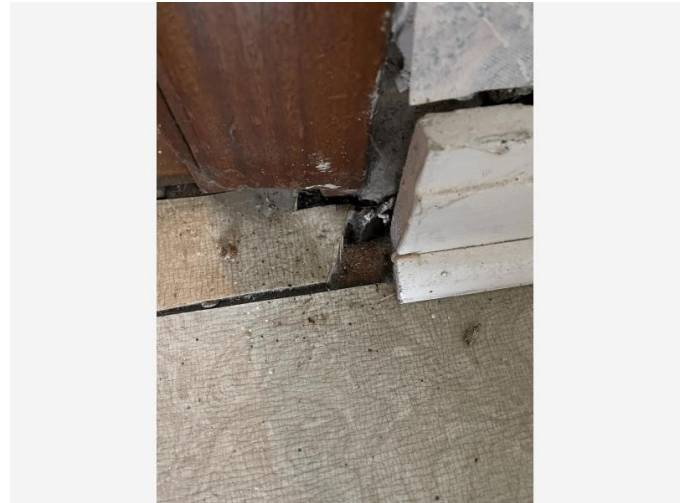
Fiche 13: Vinylvloer slaapkamer 2

Geen asbest

Beschrijving	Vinylvloer slaapkamer 2
Omgeving	Binnen
Primaire drager	Vloer
Bindmiddel van materiaal	Karton - papier - viltachtig

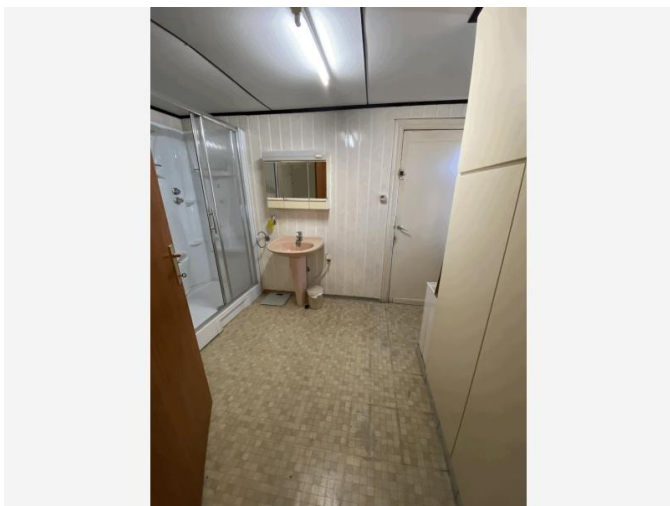
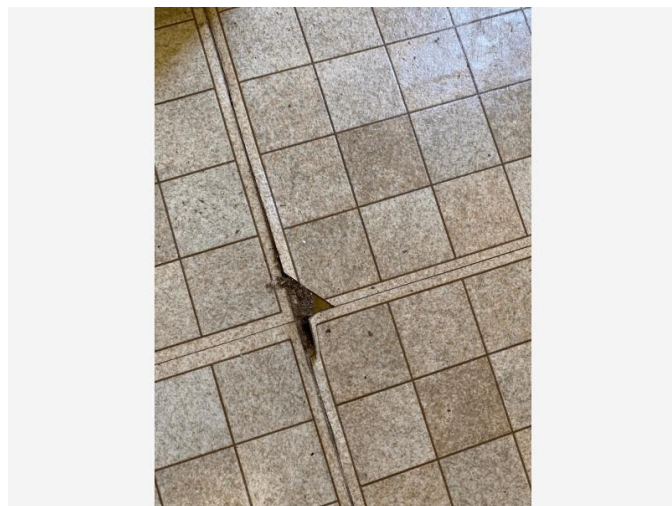
Fiche 15: vinylvloer badkamer

Geen asbest
