Asbestinventarisatetest

Dries 108, 9550 Herzele

Attestnummer : 20240323-000223.000

Uitgegeven op : 23.03.2024

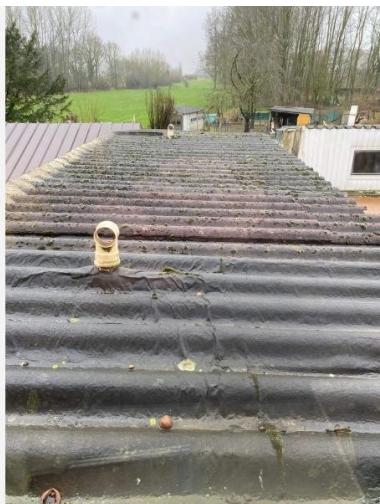
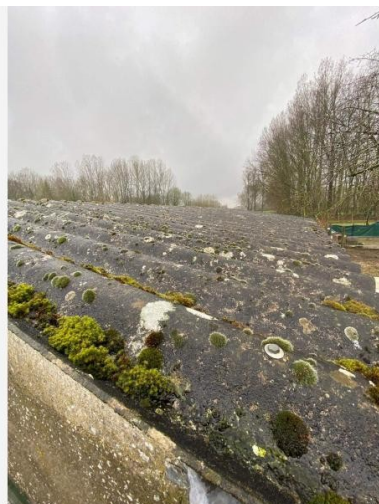
Het asbestmateriaal valt onder de mijlpaal van 2034.

Dringend verwijderen

Eindbeoordeling materiaalrisico	Hoog materiaalrisico en/of hoge kans op vezelvrijgave
---------------------------------	---

Gebondenheid	Categorie 1: hechtgebonden in oorsprong
Asbestsoort (vezeltype)	Crocidoliet aanwezig
Asbestconcentratie	Laag (< 50%)
Afschermingsgraad van het gehele materiaal	Geheel of deels (ook) vrij aan de binnenlucht
Toestand van het materiaal	Matig beschadigd, matig verweerd

Beschrijving	golfplaat
Omgeving	Grenst aan binnen- en buitenlucht
Primaire drager	Schuin dak
Asbestmateriaal	Dak- en gevelbekleding - Golfplaat
Bindmiddel van asbestmateriaal	Cement

- Zorg voor een veilig beheer. Vermijd het beschadigen van het asbestmateriaal. Controleer de toestand jaarlijks op wijzigingen.
- Hemelwater dat afspoelt van asbestcement daken of gevels kan asbestdeeltjes bevatten. Gebruik het enkel voor gesloten circuits (bv. spoelen toiletten). Reinig na het vervangen van het dak of de gevel de dakgoten en regenwaterput of -ton om asbesthoudend sediment of slib te verwijderen

- Eenvoudige handelingen: mag via doe-het-zelf of door werknemer(s) met opleidingsattest eenvoudige handelingen
Golfplaten mogen niet beschadigd of gebroken worden, golfplaten bevochtigen/fixeren, in daarvoor voorziene afvalzakken steken en dubbel verpakken bij transport. Beschermingsmaatregelen (masker FFP3, wegwerp overall, wegwerp handschoenen,...) in acht nemen voor de verwijderaar en voor de omgeving. Het materiaal breken is ten strengste verboden, dit zou vezelvrijgave veroorzaken. Indien twijfel of niet voldoende kennis schakel dan een aannemer met opleidingsattest eenvoudige handelingen of een erkend asbestverwijderaar in. Zorg ervoor dat er GEEN resten gecontamineerd materiaal overblijven op de plaats van afbraak. Het is ten strengste verboden momenteel het dak te reinigen omdat het sporen van asbest bevat. Op het dak mogen ook geen zonnepanelen worden geplaatst.

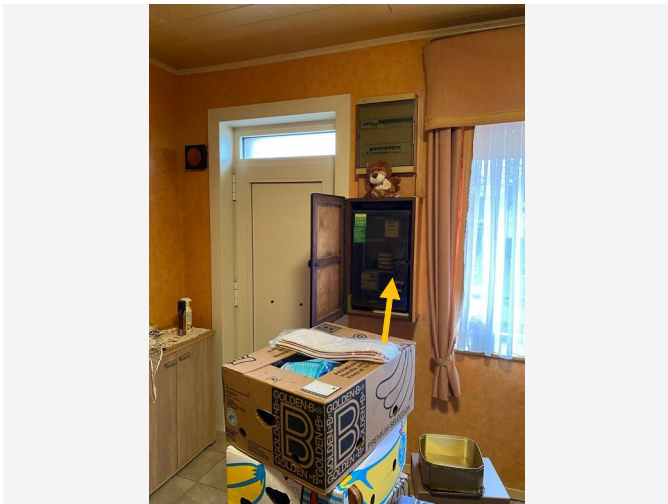
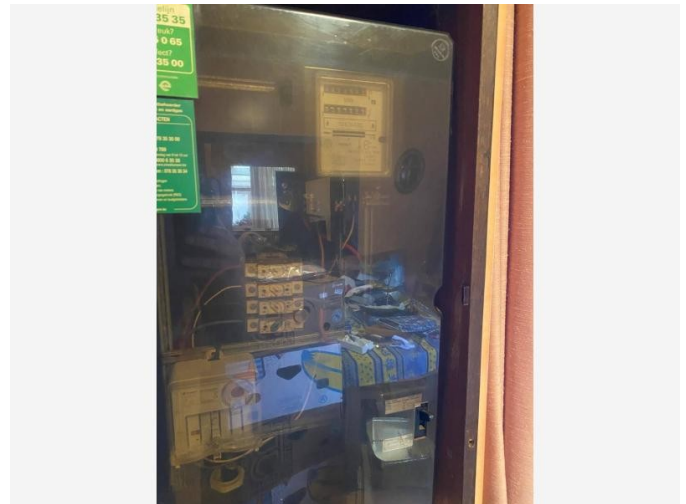
Het asbestmateriaal valt onder de mijlpaal van 2040.

Zorgvuldig beheren

Eindbeoordeling materiaalrisico	Laag materiaalrisico en/of verlaagde kans op vezelvrijgave
---------------------------------	--

Gebondenheid	Categorie 1: hechtgebonden in oorsprong
Asbestsoort (vezeltype)	Crocidoliet aanwezig
Asbestconcentratie	Laag (< 50%)
Afschermingsgraad van het gehele materiaal	Geheel of deels (ook) vrij aan de binnenlucht
Toestand van het materiaal	Onbeschadigd, niet verweerd

Beschrijving	bakeliet
Omgeving	Binnen
Primaire drager	Communicatie en elektrische infrastructuur en uitrusting
Asbestmateriaal	Plaat, paneel, tablet - Type Bakeliet
Bindmiddel van asbestmateriaal	Kunststof of -hars
Gebondenheid op basis van bindmiddel	Hecht
Hoeveelheid (oppervlakte - dikte - aantal)	• 0,18 m ² - 1,00 cm - 1 stuk
Totaal volume	0,002 m ³

- Zorg voor een veilig beheer. Vermijd het beschadigen van het asbestmateriaal. Controleer de toestand jaarlijks op wijzigingen.

- Eenvoudige handelingen: mag via doe-het-zelf of door werknemer(s) met opleidingsattest eenvoudige handelingen
Bakeliet is niet bemonsterbaar via het niet-destructief onderzoek. Bakeliet kan asbest bevatten. Bij sloop of renovatie moet dit materiaal verwijderd worden. Deze toepassing in bakeliet staat in verbinding met de elektriciteit van het pand. Laat de nutsmaatschappij controleren welke bakeliet toepassingen eigendom zijn van hen en welke eigendom zijn van de pand eigenaar. Alle toestellen die achter/na de teller worden geplaatst zijn geen eigendom van de nutsmaatschappij. Bij twijfel, laat deze toepassing wegnemen door een vakman, elektricien. Zorg ervoor dat bij het wegnemen het materiaal niet breekt. Zorg voor een zorgvuldig beheer. Verpak het materiaal dubbel en draag de juiste beschermkledij. Breng het bakeliet zo snel mogelijk naar een asbestverwerker.

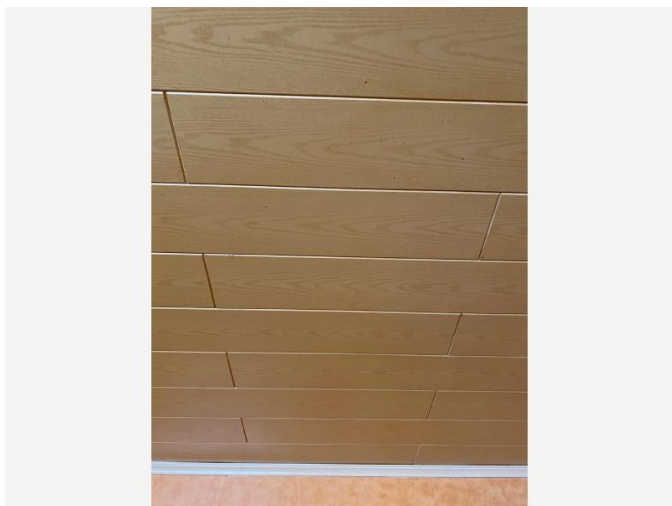
Vrije foto

Er werden verlaagde (valse) plafonds aangebracht. Deze plafonds bestaan uit volgende materialen: hout (woon- & eetkamer, trap +1, badkamer, volledig niveau +1), kunststof/pvc (trap -1, wasplaats, afzonderlijk toilet, volledig niveau +2) Bij afbraak of renovatie moeten de materialen/producten (lijm-pleisterwerk-sputlagen) die zich mogelijks achter de verlaagde plafonds bevinden gecontroleerd worden om als niet-asbestverdacht gecatalogeerd te worden. Plafonds verkeren in goede staat, zijn niet beschadigd en nauwelijks verweerd. Inspectie van het bovengenoemde valt buiten de scope van het niet-destructief onderzoek. Meerdere foto's in bijlage, raadpleegbaar via de Woningpas.

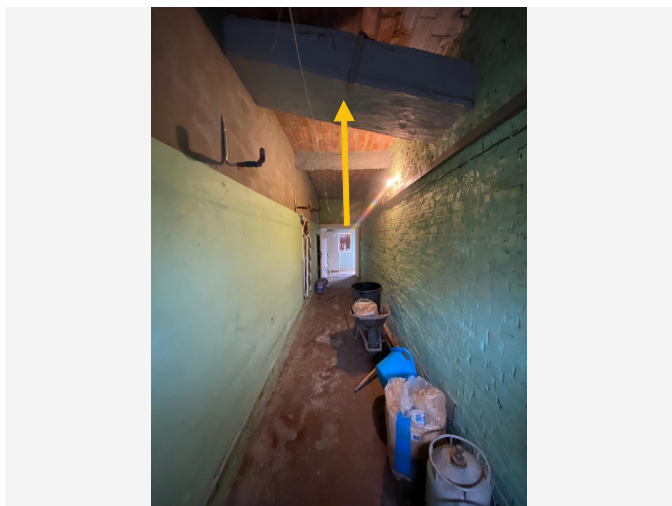
Vrije foto

In de garage is er een afvoer aanwezig voor de rookgassen van de haard. Aan buitenzijde zijn er geen asbesthoudende materialen waarneembaar, roetluik is vervaardigd uit metaal.

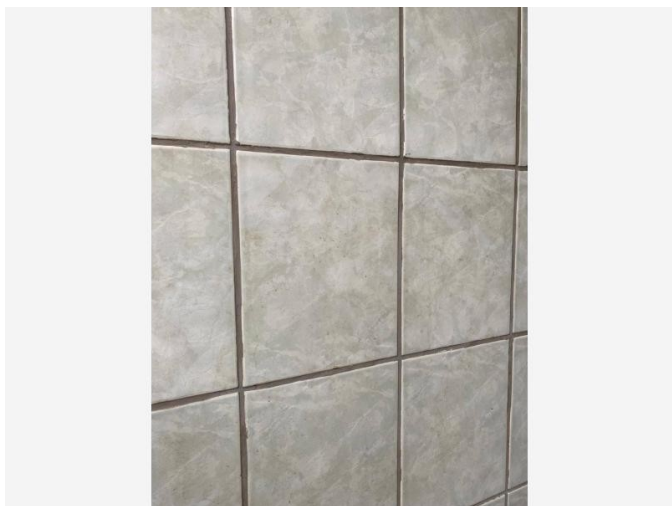
Vrije foto

In de keuken en badkamer werden er wandtegels en/of faience aangebracht aan de muren. De tegels en faience zijn in goede staat, niet beschadigd en licht verweerd. Bij afbraak of renovatie moeten de materialen/producten (lijm-cement) die zich onder de wandtegels bevinden gecontroleerd worden om als niet-asbestverdacht gecatalogeerd te worden. De materialen zijn niet bemonsterbaar volgens het inspectieprotocol van het niet-destructief onderzoek. Extra foto's in bijlage, raadpleegbaar via de Woningpas.

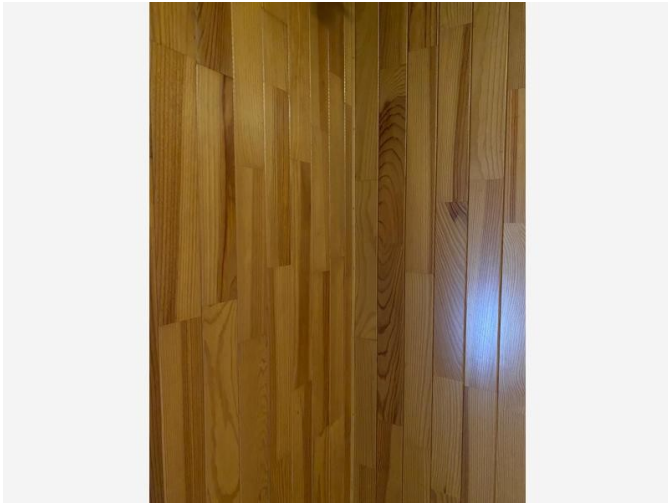
Vrije foto

Pleisterwerk niet bemonsterbaar op nagenoeg alle plaatsen in de woning. Binnenwanden hebben volgende zichtbare bekleding: kunststof/pvc (woon- & eetkamer, trap -1, keuken, afzonderlijk toilet). Hout (wasplaats, trap +1, alle 3 de slaapkamers, overloop en volledig niveau +2). Bij afbraak of renovatie moeten de materialen/producten (lijm-pleisterwerk-spuitlegen-andere) die zich achter de bekleding kan bevinden gecontroleerd worden om als niet-asbestverdacht gecatalogeerd te worden. Het puntmonster van het pleisterwerk van de wand die wel te bemonsteren was gaf een negatief resultaat en was niet-asbesthoudend. Inspectie van het bovengenoemde valt buiten de scope van het niet-destructief onderzoek. Meerdere foto's in bijlage, raadpleegbaar via de Woningpas.

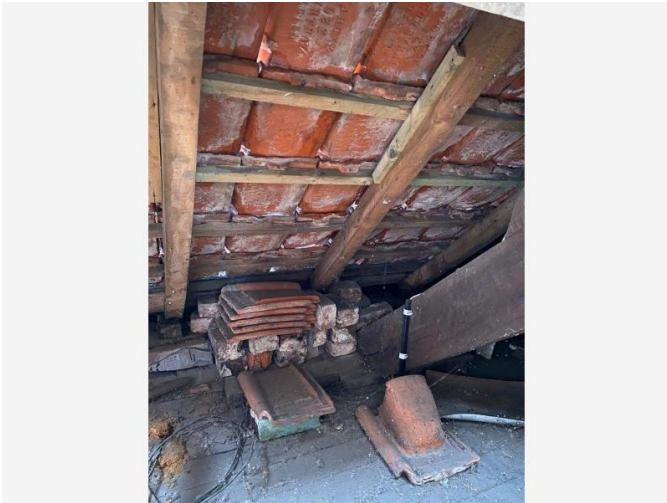
Vrije foto

Op de dag van de inspectie is het mogelijk om een luik te openen in de wand op niveau +2, gelegen aan de straatzijde. Er is geen onderdak aanwezig op deze plaats. De achterliggende zijde kon niet geïnspecteerd worden.

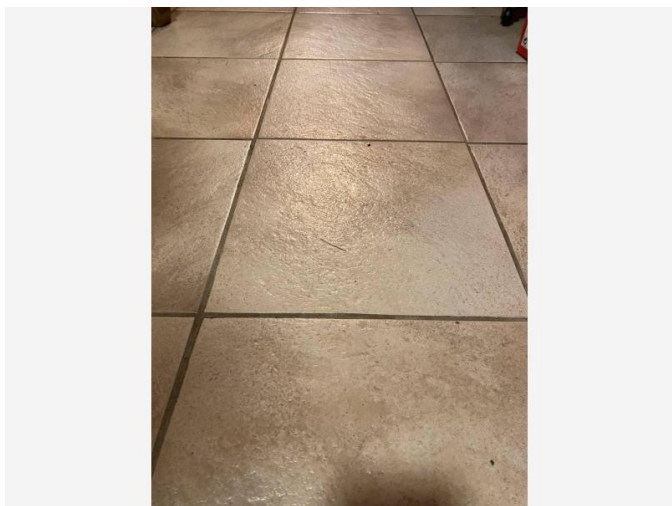
Vrije foto

Er werden vloeren bovenop de chape of grondplaat aangebracht. De vloeren bestaan uit volgende materialen: keramische tegel (woon- & eetkamer, trappenhall niveau 0, keuken, wasplaats, badkamer en afzonderlijk toilet. Betontegel al dan niet met keramische toplaag in de achterste stalling. Hout (laminaat) op niveau +1. Houten planken en vinylzeil op niveau +2. De garage en stallingen beschikken over een betonvloer, in de garage is deze gekleurd in de massa. Trap is voorzien van tapijt. Bij afbraak of renovatie moeten de materialen/producten (lijm-cement) die zich onder de vloeren, plinten en dorpels bevinden gecontroleerd worden om als niet-asbestverdacht gecatalogeerd te worden, dit geldt ook voor het vinyl op niveau +2. Vloeren verkeren in goede staat, zijn niet beschadigd en licht verweerd, uitgenomen in de stalling. Inspectie van het bovengenoemde valt buiten de scope van het niet-destructief onderzoek. Meerdere foto's beschikbaar, raadpleegbaar via de Woningpas.

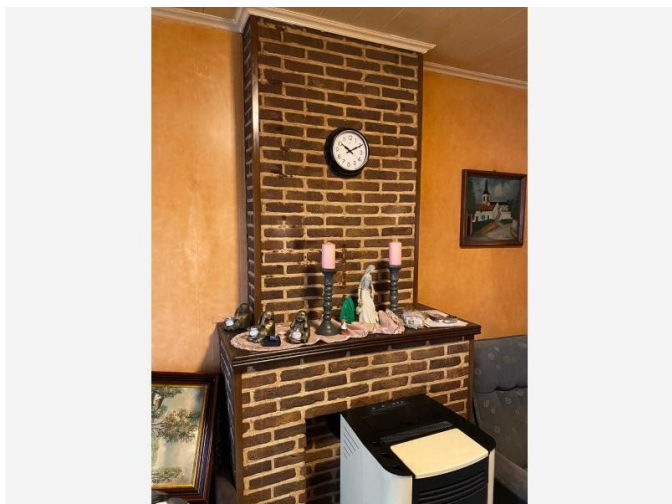
Vrije foto

Bij afbraak of renovatie moeten de materialen waaruit de schouw en haarden zijn vervaardigd gecontroleerd worden zodoende dat alle materialen als niet-asbestverdacht kunnen beschouwd worden. Aan buitenzijde zijn er geen asbestverdachte materialen waarneembaar.

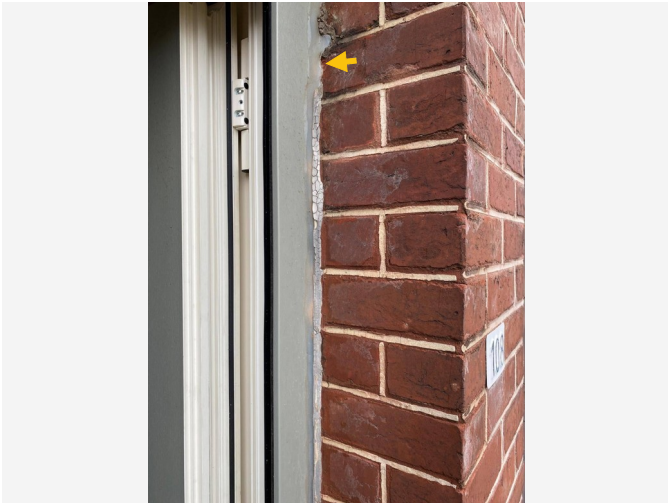
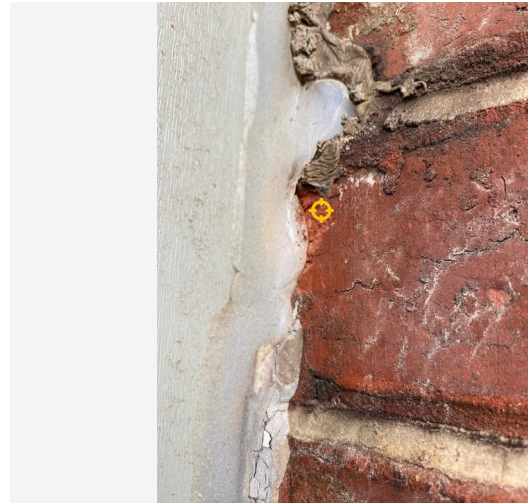
Geen asbest

#	Type	Referentie	Resultaat
10.1	Puntmonster	HER001	Geen asbest

Beschrijving	mastiek
Omgeving	Buiten
Primaire drager	Wandopening verticaal (raam, deur, ...)
Bindmiddel van materiaal	Kitten, mastiek, pasta

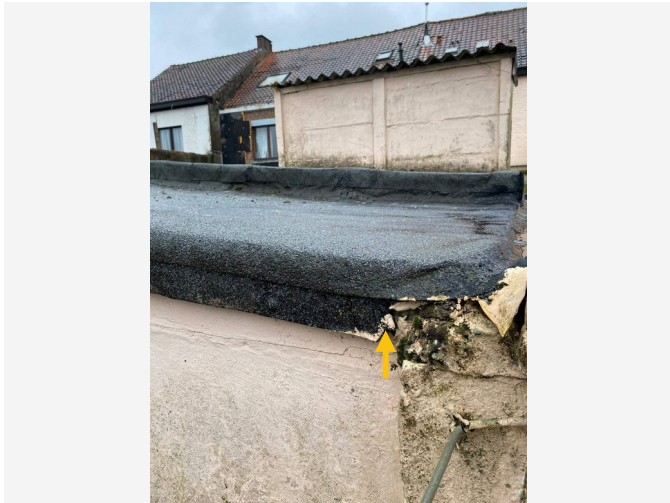
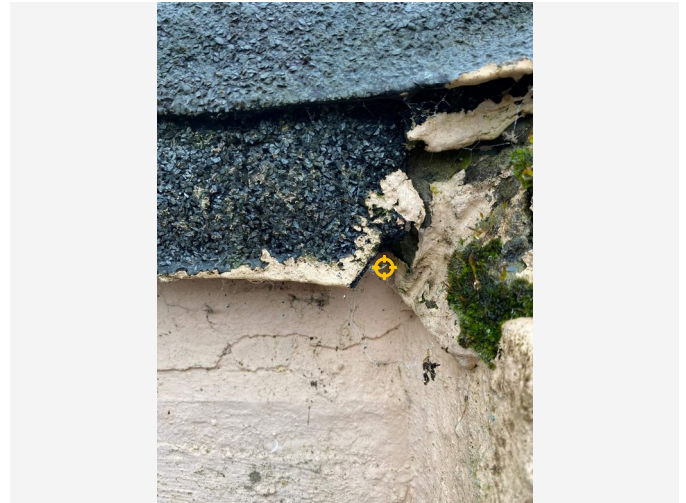
Fiche 11: roofing

Geen asbest

#	Type	Referentie	Resultaat
11.1	Puntmonster	HER002	Geen asbest
11.2	Puntmonster	HER003	Geen asbest

Beschrijving	roofing
Omgeving	Buiten
Primaire drager	Plat dak

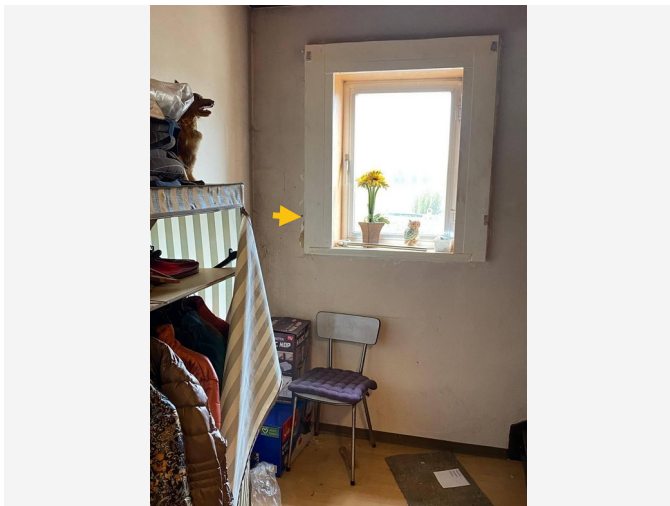
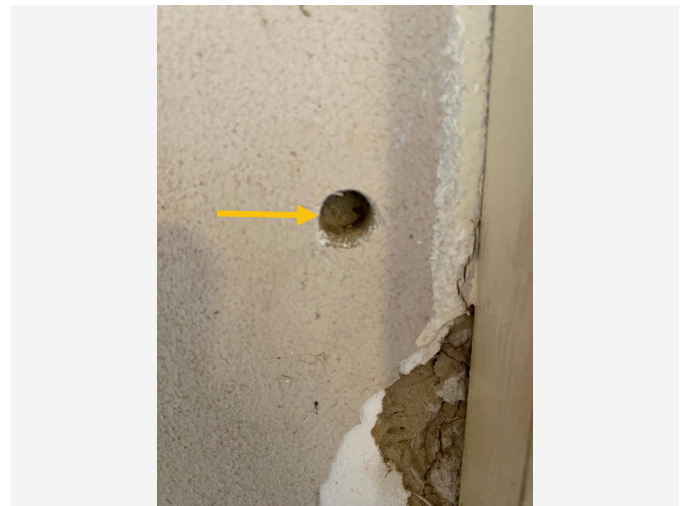
Geen asbest

#	Type	Referentie	Resultaat
12.1	Puntmonster	HER004	Geen asbest

Beschrijving	pleisterwerk - wand
Omgeving	Binnen
Primaire drager	Binnenwand
Bindmiddel van materiaal	Gips - kalk
