Asbestinventarisatetest

Ijsbroekstraat 6, 9506 Geraardsbergen

Attestnummer : 20240314-000052.000

Uitgegeven op : 14.03.2024

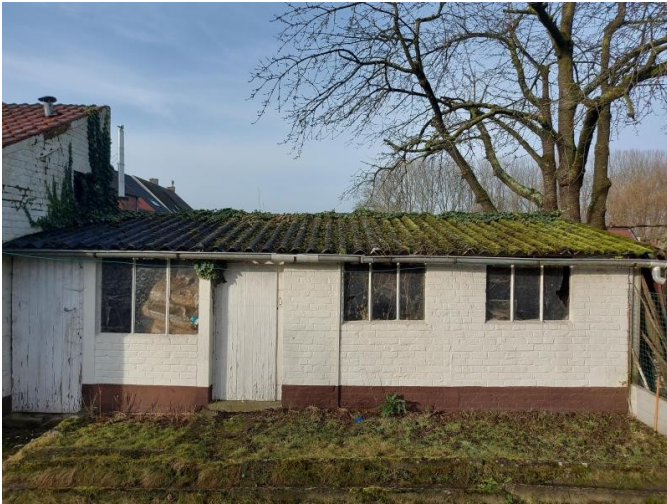
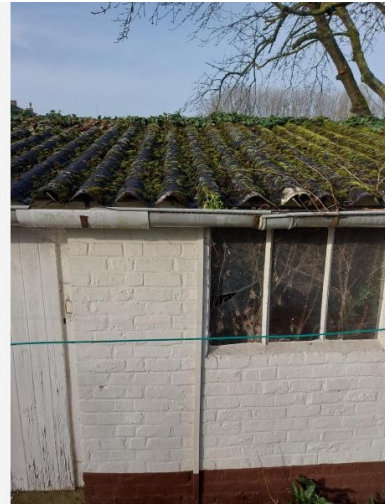
Het asbestmateriaal valt onder de mijlpaal van 2034.

Eindbeoordeling materiaalrisico	Hoog materiaalrisico en/of hoge kans op vezelvrijgave
---------------------------------	---

Gebondenheid	Categorie 1: hechtgebonden in oorsprong
Asbestsoort (vezeltype)	Crocidoliet aanwezig
Asbestconcentratie	Laag (< 50%)
Afschermingsgraad van het gehele materiaal	Geheel of deels (ook) vrij aan de binnenlucht
Toestand van het materiaal	Matig beschadigd, matig verweerd

Beschrijving	Golfplaten
Omgeving	Grenst aan binnen- en buitenlucht
Primaire drager	Schuin dak
Asbestmateriaal	Dak- en gevelbekleding - Golfplaat
Bindmiddel van asbestmateriaal	Cement
Gebondenheid op basis van bindmiddel	Hecht
Hoeveelheid (oppervlakte - aantal)	• 20,00 m ² - 1 stuk
Totale oppervlakte	20,00 m ²

Dringend verwijderen

- Eenvoudige handelingen: enkel door erkend asbestverwijderaar
Verwijdering door een erkende asbestverwijderaar - eenvoudige handelingen: zonder beschadiging of breken, te verwijderen materiaal bevochtigen/fixeren, in daarvoor voorzien afvalzakken te steken en af te voeren. Beschermingsmaatregelen (masker FFP3, pak, handschoenen,...) in acht nemen voor de verwijderaar en de omgeving

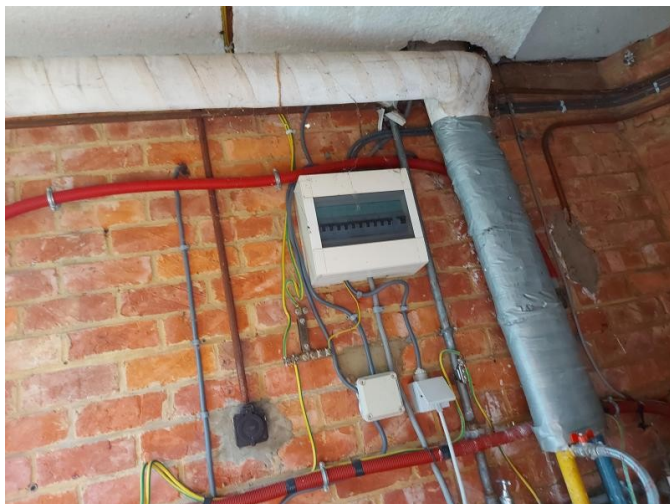
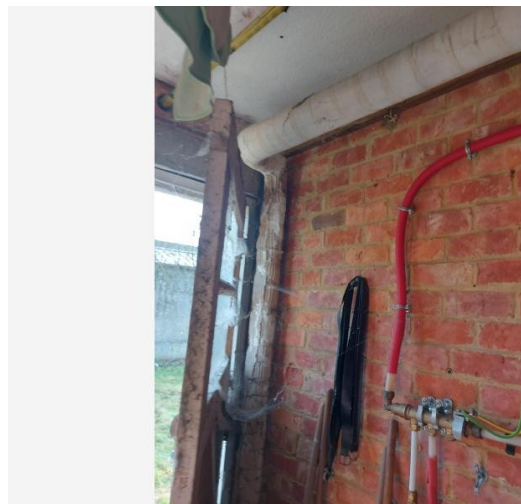
Het asbestmateriaal valt onder de mijlpaal van 2034.

Eindbeoordeling materiaalrisico	Hoog materiaalrisico en/of hoge kans op vezelvrijgave
---------------------------------	---

Gebondenheid	Categorie 2: niet-hechtgebonden met matrix
Asbestsoort (vezeltype)	Crocidoliet aanwezig
Asbestconcentratie	Hoog (>= 50%)
Afschermingsgraad van het gehele materiaal	Geheel of deels (ook) vrij aan de binnenlucht
Toestand van het materiaal	Matig beschadigd, matig verweerd

Beschrijving	Leidingisolatie
Omgeving	Binnen
Primaire drager	HVAC infrastructuur en uitrusting
Asbestmateriaal	In-situ afwerkingslagen - Thermische isolatie
Bindmiddel van asbestmateriaal	Gips - kalk
Gebondenheid op basis van bindmiddel	Niet-hechtgebonden
Hoeveelheid (lengte - omtrek - dikte - aantal)	• 5,00 m - 40,00 cm - 5,00 cm - 1 stuk
Totaal volume	0,10 m ³
Eenvoudig bereikbaar	Ja
Bevestigingswijze	• Geklemd

Dringend verwijderen

- Hermetische zone (erkend asbestverwijderaar)
De asbestverwijdering kan niet plaatsvinden met eenvoudige handelingen zonder het materiaal te beschadigen of breken. De verwijdering dient in een hermetische zone te gebeuren.

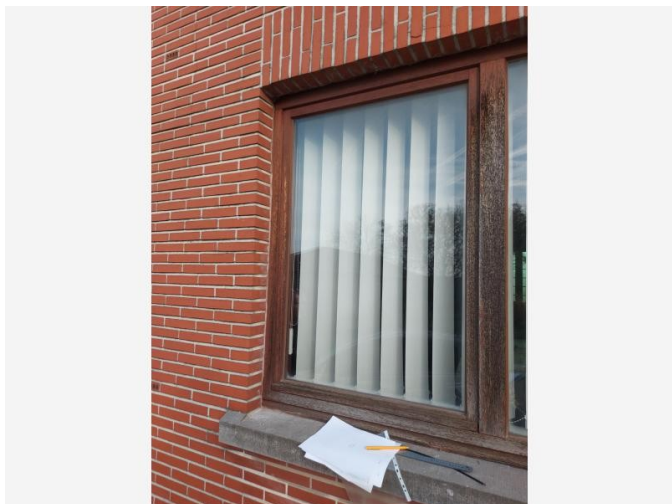
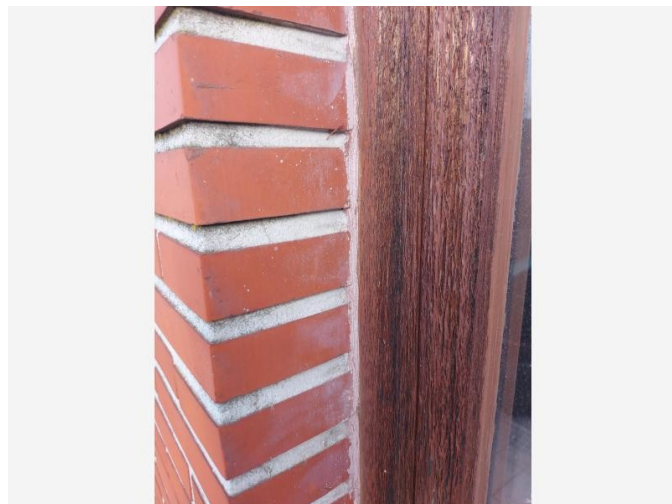
Het asbestmateriaal valt onder de mijlpaal van 2040.

Eindbeoordeling materiaalrisico	Laag materiaalrisico en/of verlaagde kans op vezelvrijgave
---------------------------------	--

Gebondenheid	Categorie 1: hechtgebonden in oorsprong
Asbestsoort (vezeltype)	Crocidoliet aanwezig
Asbestconcentratie	Laag (< 50%)
Afschermingsgraad van het gehele materiaal	Geheel of deels vrij aan de buitenlucht
Toestand van het materiaal	Licht beschadigd, licht verweerd. Intact materiaal type Pical – asbestboard of categorie III 'gebondenheid'

Beschrijving	Mastieken
Omgeving	Buiten
Primaire drager	Wandopening verticaal (raam, deur, ...)
Asbestmateriaal	In-situ afwerkingslagen - Pasta, stopverf, voegsel, stopsel, vulsel, mastiek, kitten, ...
Bindmiddel van asbestmateriaal	Kitten, mastiek, pasta
Gebondenheid op basis van bindmiddel	Hecht
Hoeveelheid (gewicht - aantal)	• 50,00 kg - 1 stuk
Totaal gewicht	50,00 kg

Zorgvuldig beheren

- Eenvoudige handelingen: enkel door erkend asbestverwijderaar
Verwijdering door een erkende asbestverwijderaar - eenvoudige handelingen: zonder beschadiging of breken, te verwijderen materiaal bevochtigen/fixeren, in daarvoor voorzien afvalzakken te steken en af te voeren. Beschermingsmaatregelen (masker FFP3, pak, handschoenen,...) in acht nemen voor de verwijderaar en de omgeving

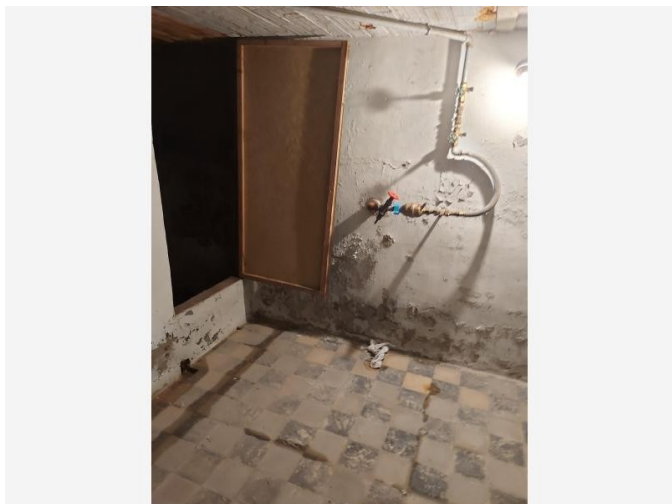
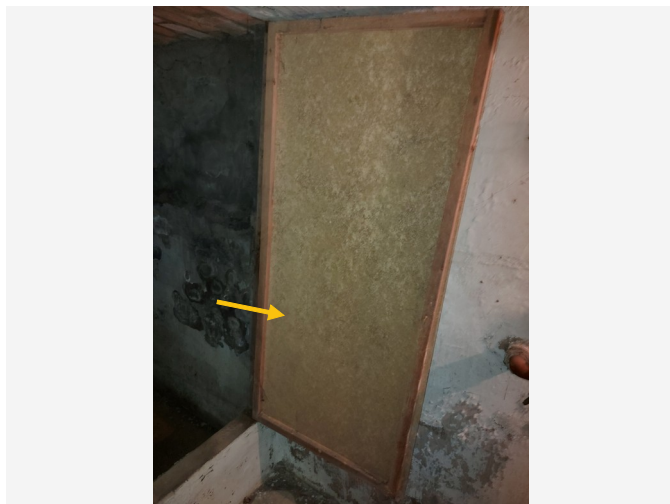
Het asbestmateriaal valt onder de mijlpaal van 2040.

Eindbeoordeling materiaalisico	Laag materiaalisico en/of verlaagde kans op vezelvrijgave
--------------------------------	---

Gebondenheid	Categorie 1: hechtgebonden in oorsprong
Asbestsoort (vezeltype)	Crocidoliet aanwezig
Asbestconcentratie	Laag (< 50%)
Afschermingsgraad van het gehele materiaal	Geheel of deels (ook) vrij aan de binnenlucht
Toestand van het materiaal	Onbeschadigd, niet verweerd

Beschrijving	Deurpaneel
Omgeving	Binnen
Primaire drager	Wandopening verticaal (raam, deur, ...)
Asbestmateriaal	Plaat, paneel, tablet - Type Menuiserite
Bindmiddel van asbestmateriaal	Cement
Gebondenheid op basis van bindmiddel	Hecht
Hoeveelheid (oppervlakte - dikte - aantal)	• 1,02 m ² - 0,30 cm - 1 stuk
Totaal volume	0,003 m ³
Eenvoudig bereikbaar	Ja

Zorgvuldig beheren

- Eenvoudige handelingen: mag via doe-het-zelf of door werknemer(s) met opleidingsattest eenvoudige handelingen
Verwijdering zonder beschadiging of breken, gelieve te verwijderen materiaal te bevochtigen/fixeren, in daarvoor voorzien afvalzakken te steken en af te voeren of te laten ophalen. Gelieve beschermingsmaatregelen (masker FFP3, pak, handschoenen,...) in acht te nemen voor de verwijderaar en de omgeving

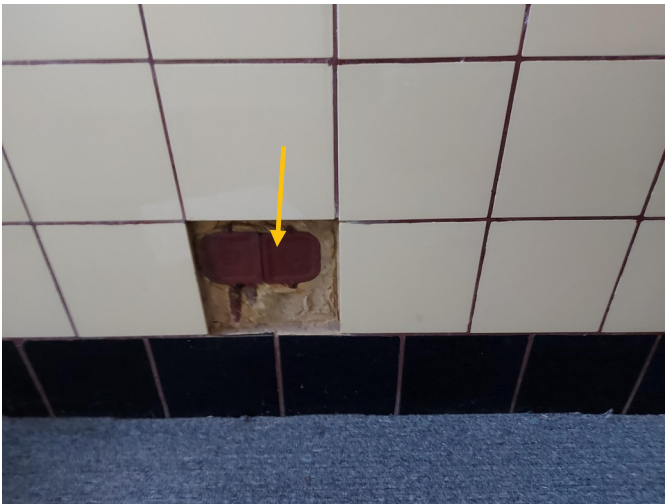
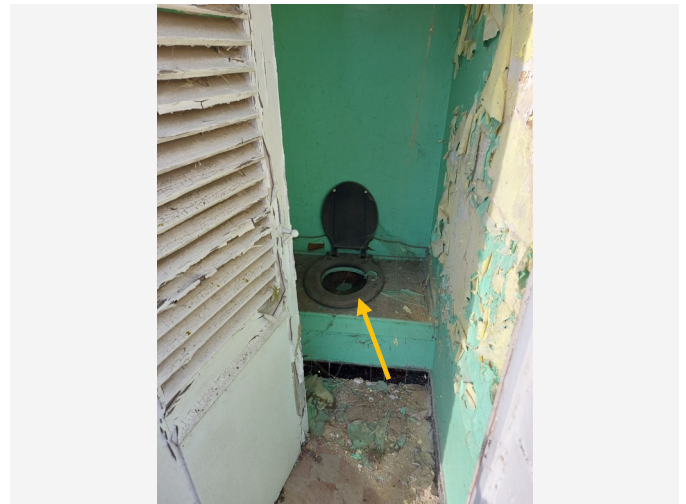
Het asbestmateriaal valt onder de mijlpaal van 2040.

Eindbeoordeling materiaalrisico	Laag materiaalrisico en/of verlaagde kans op vezelvrijgave
---------------------------------	--

Gebondenheid	Categorie 1: hechtgebonden in oorsprong
Asbestsoort (vezeltype)	Crocidoliet aanwezig
Asbestconcentratie	Laag (< 50%)
Afschermingsgraad van het gehele materiaal	Geheel of deels (ook) vrij aan de binnenlucht
Toestand van het materiaal	Onbeschadigd, niet verweerd

Beschrijving	Bakeliet
Omgeving	Binnen
Primaire drager	Communicatie en elektrische infrastructuur en uitrusting
Asbestmateriaal	Plaat, paneel, tablet - Type Bakeliet
Bindmiddel van asbestmateriaal	Kunststof of -hars
Gebondenheid op basis van bindmiddel	Hecht
Hoeveelheid (oppervlakte - dikte - aantal)	• 0,20 m ² - 2,00 cm - 1 stuk
Totaal volume	0,004 m ³

Zorgvuldig beheren

- Eenvoudige handelingen: mag via doe-het-zelf of door werknemer(s) met opleidingsattest eenvoudige handelingen
Verwijdering zonder beschadiging of breken, gelieve te verwijderen materiaal te bevochtigen/fixeren, in daarvoor voorzien afvalzakken te steken en af te voeren of te laten ophalen. Gelieve beschermingsmaatregelen (masker FFP3, pak, handschoenen,...) in acht te nemen voor de verwijderaar en de omgeving

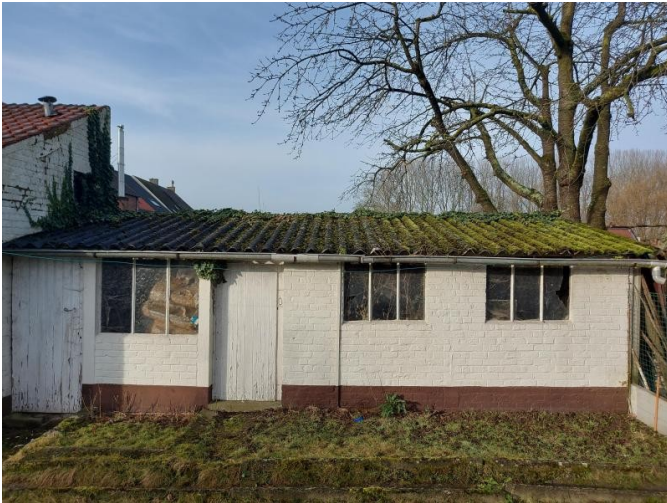
Permanente beperking

Reden: Slotvaste toegangspoort, -deur of -luik

Uitleg van de asbestdeskundige: Slotvaste buitenberging.

Er zijn een aantal telefoons gepleegd om te trachten de sleutel te vinden, zonder succes. Het laten komen van een slotenmaker is geen optie. Bovendien is door het venster een gedeelte van de berging inspecteerbaar en zijn er geen asbestverdachte materialen waargenomen. Het is niet uitgesloten dat er toch nog iets aanwezig is.

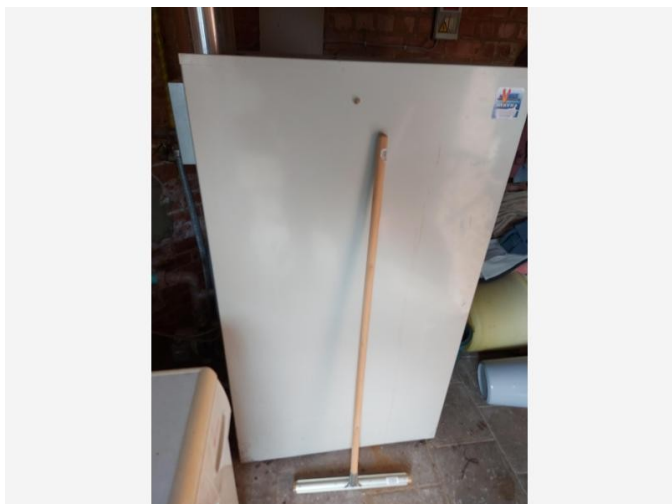
Het is niet uitgesloten dat er asbesthoudende dichtingen of pakkingen aanwezig zijn.

Het is onmogelijk te controleren zonder demonteren.

In elk geval is het raadzaam om bij verwijdering hier acht op te slaan en de verwijdering veilig te laten gebeuren.

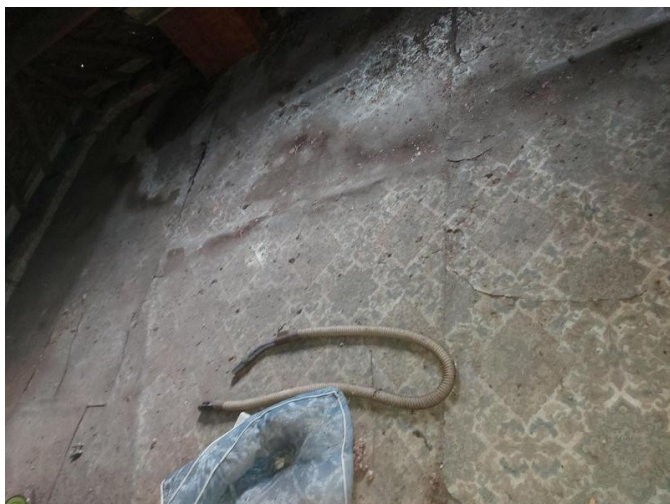
Vinylvloer met bruin-zwarte onderzijde (ballatum) is niet asbestverdacht.

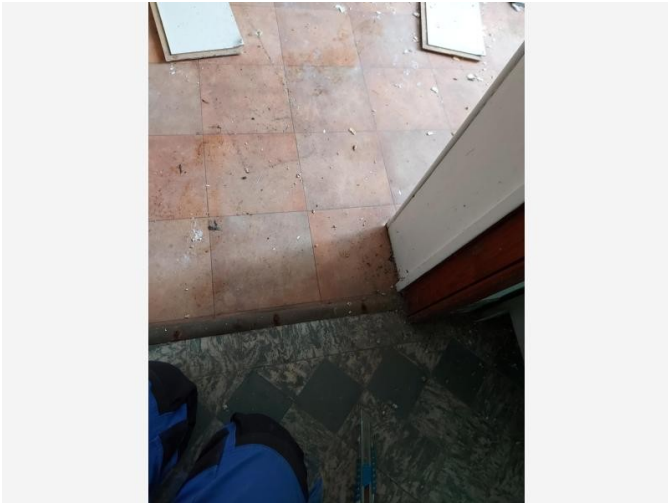
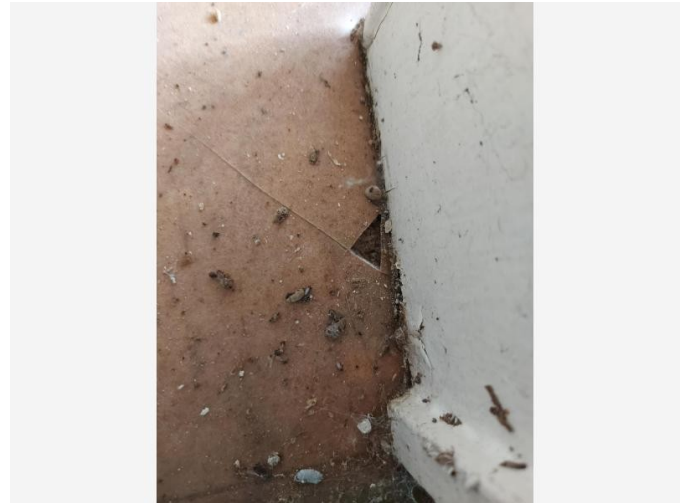
Geen asbest

#	Type	Referentie	Resultaat
9.1	Mengmonster	BDA24028/5	Geen asbest

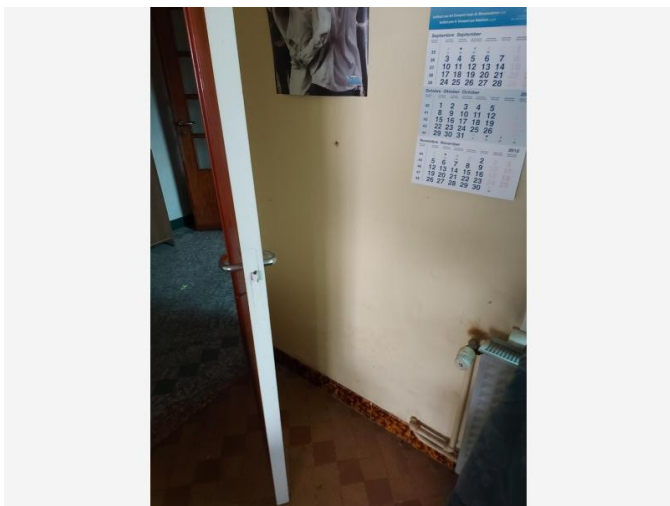
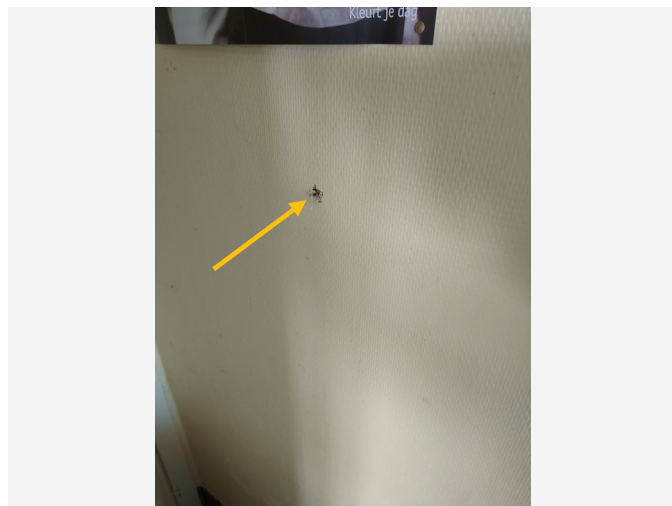
Fiche 10: Pleisterwerk muren

Geen asbest

#	Type	Referentie	Resultaat
10.1	Mengmonster	BDA24028/6	Geen asbest

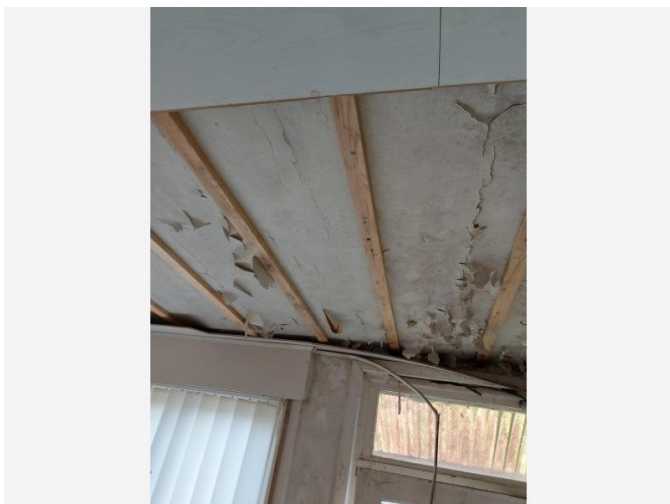
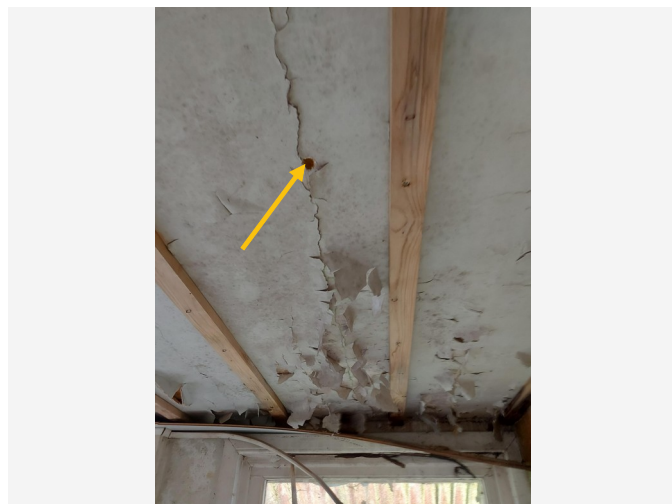
Fiche 11: Pleisterwerk plafonds

Geen asbest

#	Type	Referentie	Resultaat
11.1	Mengmonster	BDA24028/7	Geen asbest
