Asbestinventarisatetest

Sint-Hubertusplein 27, 9620 Zottegem

Attestnummer : 20240812-000334.000

Uitgegeven op : 12.08.2024

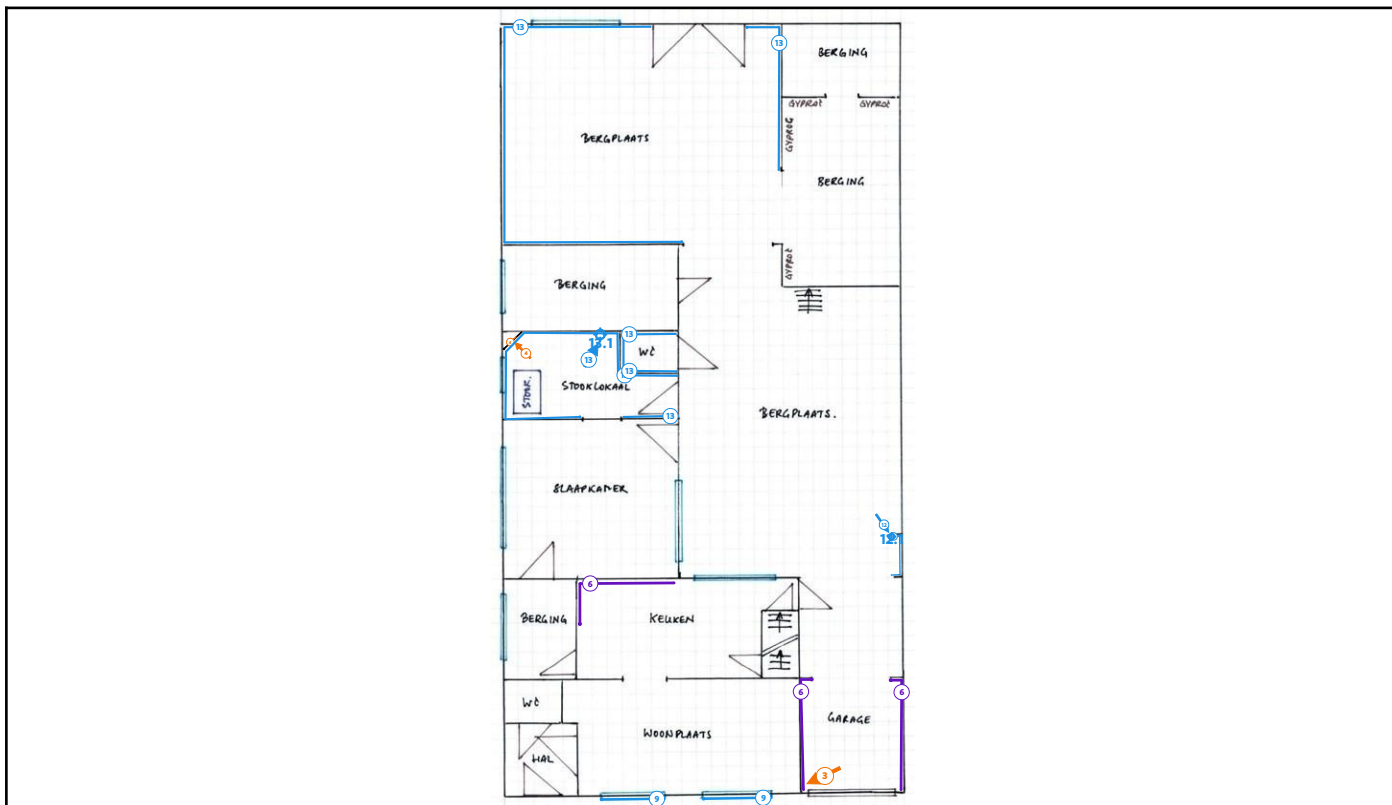
Plan 1.2: Zottegem - Sint-Hubertusplein 27 - Gelijkvloers

Beschrijving	Type	Actie
3. Bakeliet	Asbestmateriaal	Verwijderen
4. Asluik	Asbestmateriaal	Verwijderen
6. Hechtingslaag wandtegels	Advies	-
9. Mastiek ramen	Geen asbest	-
12. Lijmlaag wandtegels (rechtermuur garage)	Geen asbest	-
12.1 Code: PM06	Puntmonster	-
13. Lijmlaag wandtegels (rest garage)	Geen asbest	-
13.1 Code: PM01	Puntmonster	-

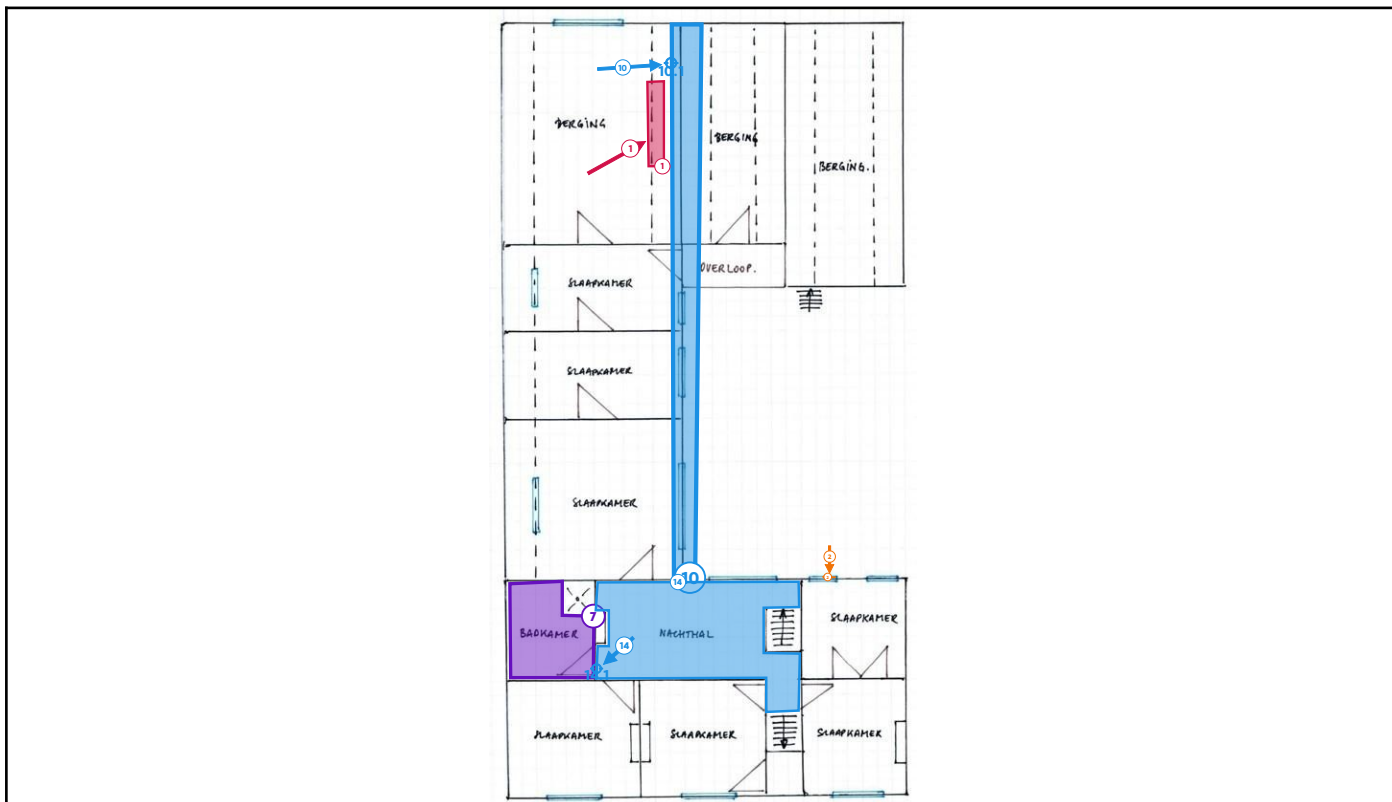
Plan 1.7: Zottegem - Sint-Hubertusplein 27 - 1e Verdieping

Beschrijving	Type	Actie
1. Mastiek in afvalramen	Asbestmateriaal	Dringend verwijderen
2. Generieke plaat	Asbestmateriaal	Verwijderen
7. Hechtingslaag vloertegels	Advies	-
10. Roofing (onder dak)	Geen asbest	-
10.1 Code: PM02	Puntmonster	-
14. Lijmlaag nachthal (blootliggend)	Geen asbest	-
14.1 Code: PM04	Puntmonster	-

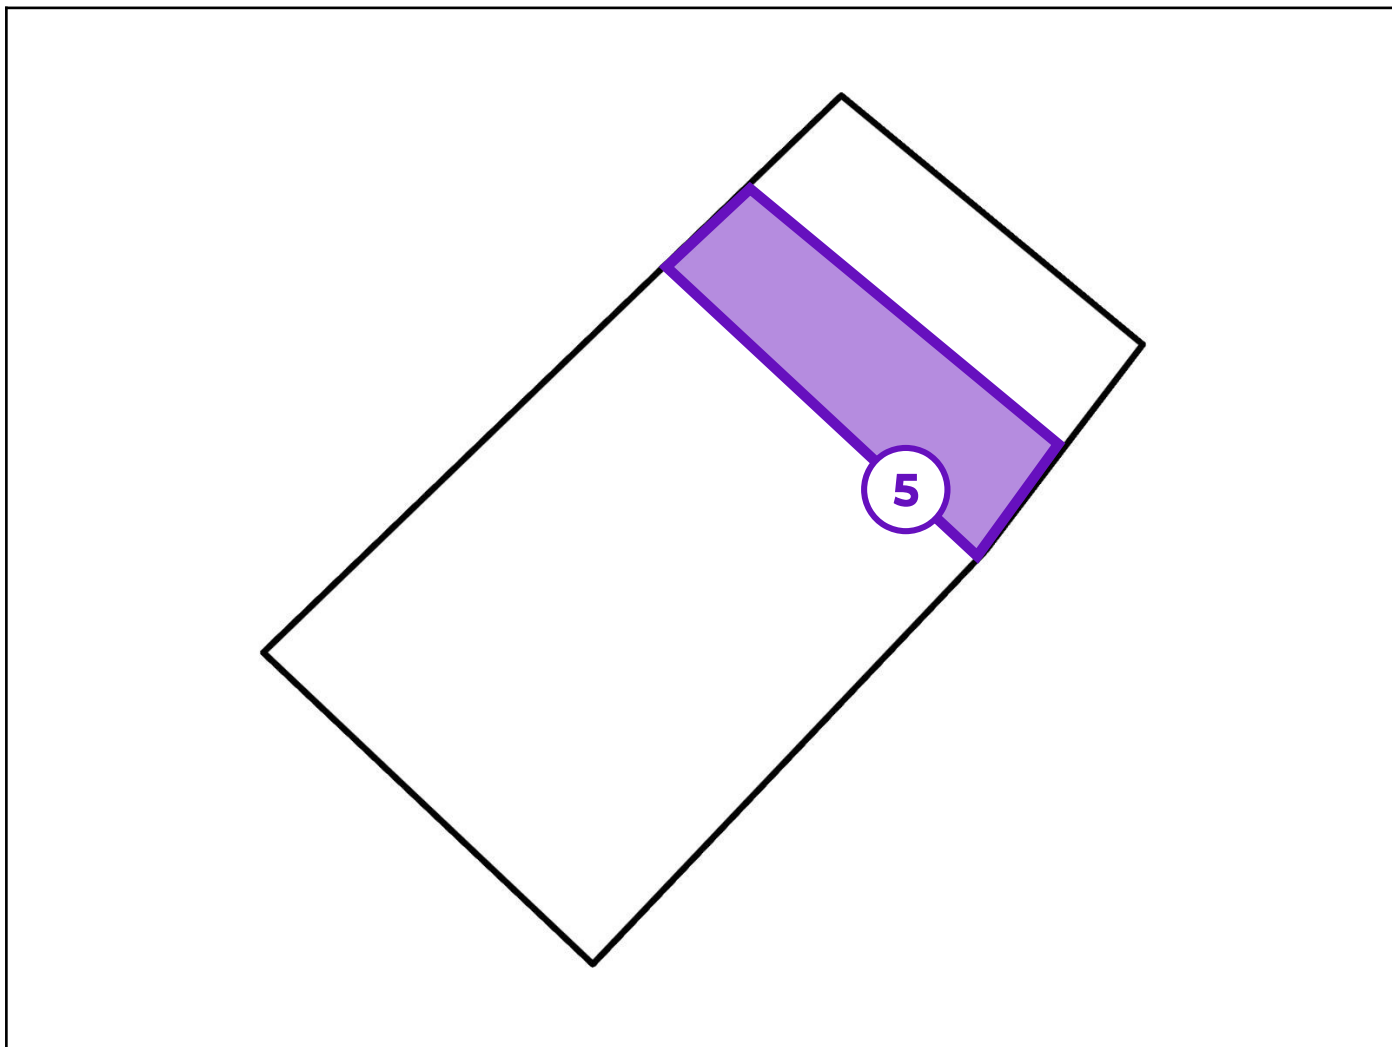
Plan 1.10: Constructie plan

Beschrijving	Type	Actie
5. Plat dak	Beperking	-

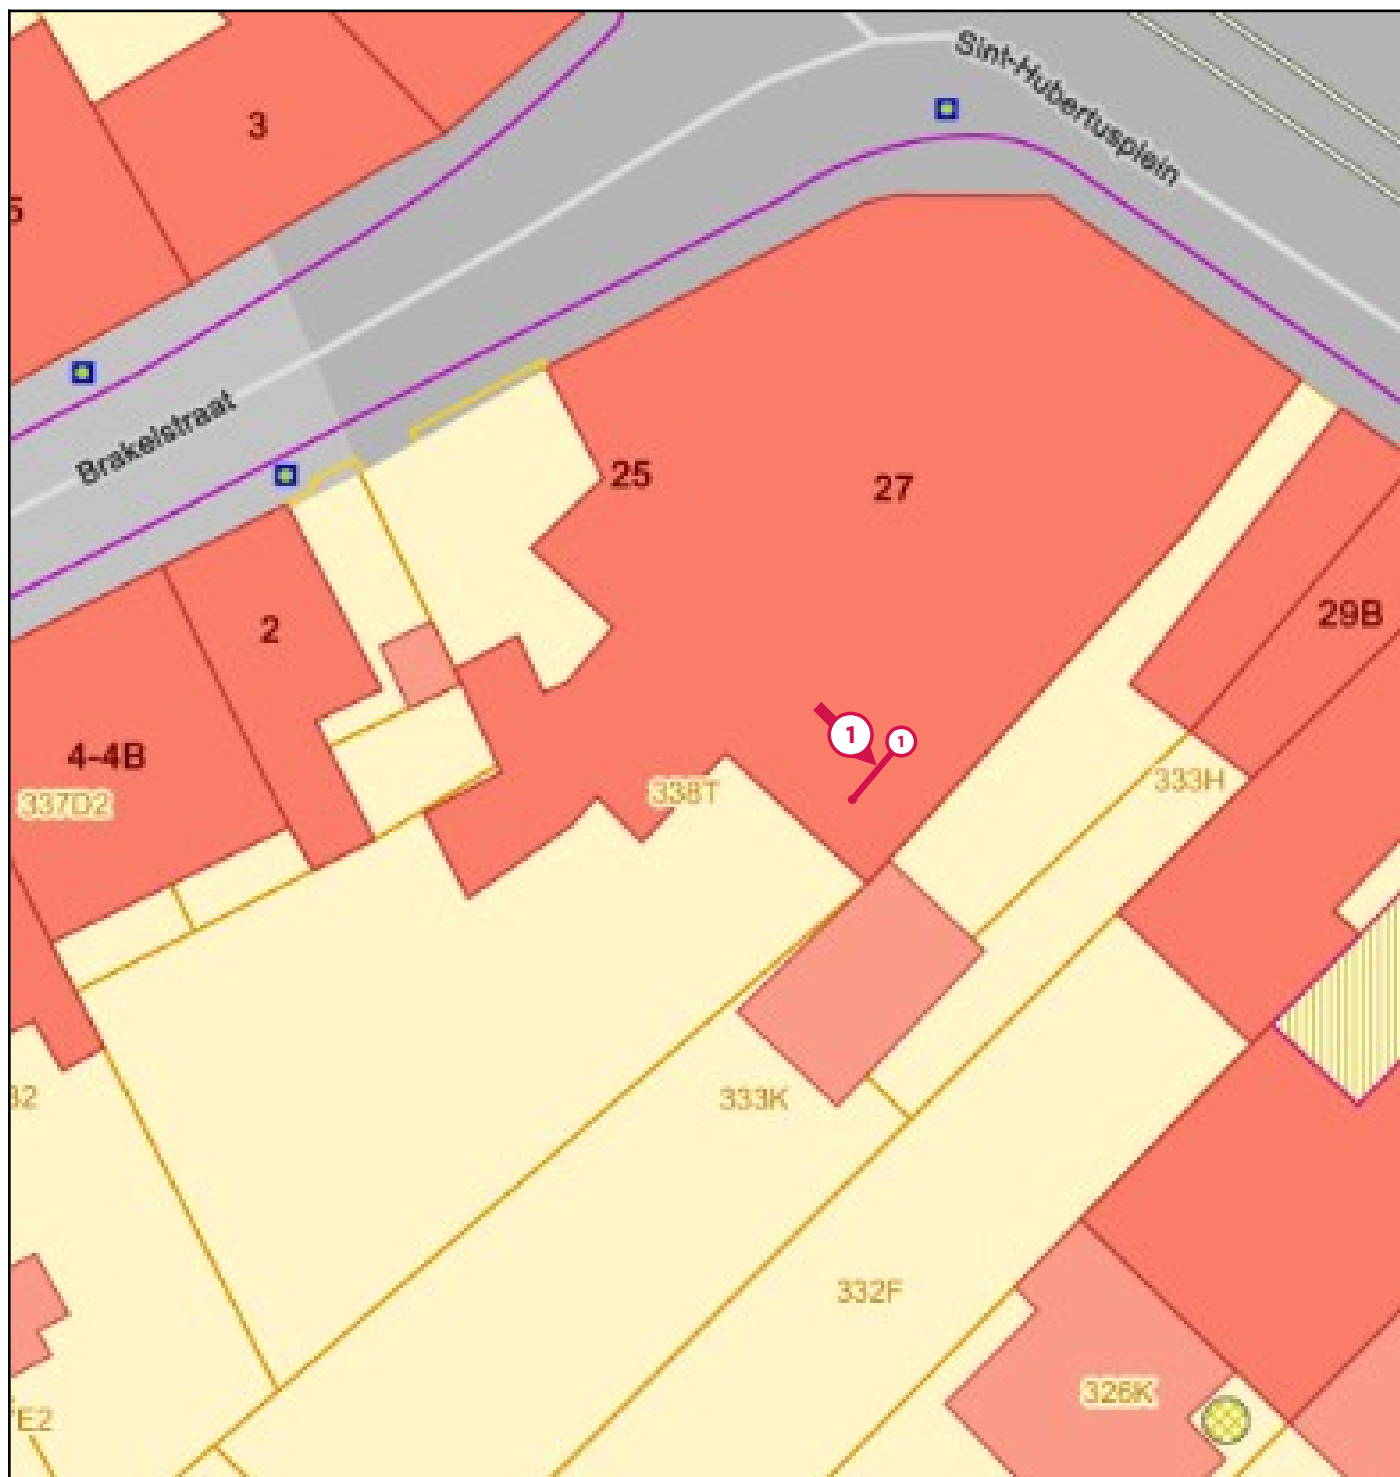
Plan 2.1: Vaststellingen buiten de constructies

Beschrijving	Type	Actie
1. Mastiek in afvalramen	Asbestmateriaal	Dringend verwijderen

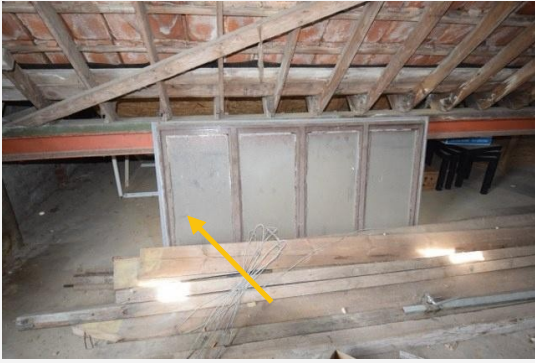
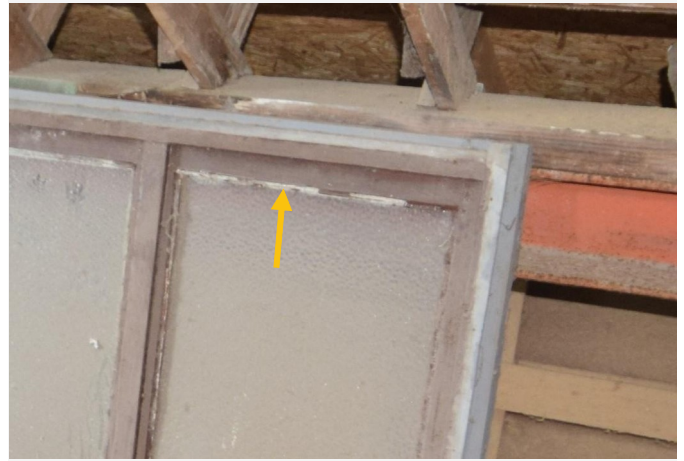
Dringend verwijderen

Beschrijving	Mastiek in afvalramen
Type afvalstof	Betreft resten (contaminatie) van verwerking of beschadiging
Type resten (contaminatie)	<ul style="list-style-type: none">Stukken, fragmenten (vermengd in materiaal)
Besmette materialen	<ul style="list-style-type: none">Raamprofielen/glas
Bron van de resten	Bron van de resten is niet meer aanwezig
Omgeving	Buiten
Primaire drager	Vloer
Gebondenheid resten	Hecht
Hoeveelheid (gewicht - aantal)	<ul style="list-style-type: none">15,00 kg - 1 stuk
Totaal gewicht	15,00 kg
Eenvoudig bereikbaar	Ja
Identificatiemethode	Vaststelling zonder monstername

- Verwijder het asbestafval.

- Eenvoudige handelingen: mag via doe-het-zelf of door werknemer(s) met opleidingsattest eenvoudige handelingen
Het onbeschadigd materiaal dient in zijn geheel te worden verwijderd zonder te beschadigen. Gebruik goede Persoonlijke BeschermingsMiddelen (PBM) voor handelingen met asbesthoudende toepassingen (o.a. masker met P3 filter). Indien materiaal beschadigd of onbeschadigd verwijderen onmogelijk is, laten verwijderen door erkend asbestverwijderaar.

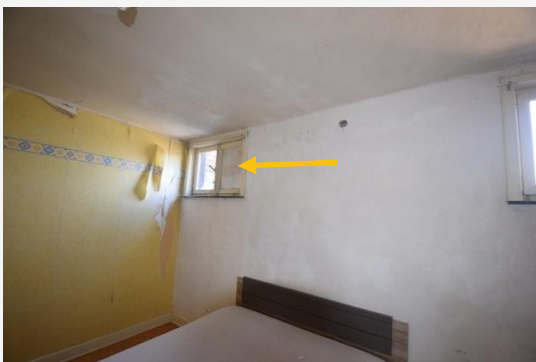
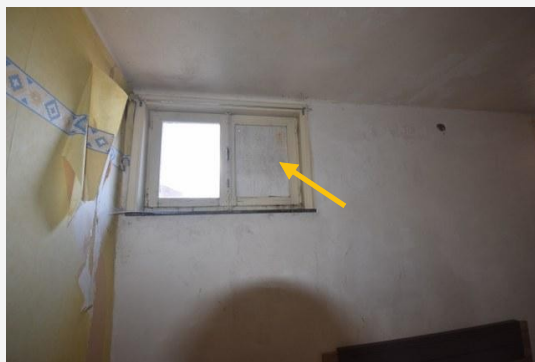
Verwijderen

Eindbeoordeling materiaalrisico	Verhoogd materiaalrisico en/of verhoogde kans op vezelvrijgave
---------------------------------	----------------------------------------------------------------

Gebondenheid	Categorie 1: hechtgebonden in oorsprong
Asbestsoort (vezeltype)	Crocidoliet aanwezig
Asbestconcentratie	Laag (< 50%)
Afschermingsgraad van het gehele materiaal	Geheel of deels (ook) vrij aan de binnenlucht
Toestand van het materiaal	Licht beschadigd, licht verweerd. Intact calciumsilicaatmateriaal of categorie III 'gebondenheid'

Beschrijving	Generieke plaat
Omgeving	Grenst aan binnen- en buitenlucht
Primaire drager	Wandopening verticaal (raam, deur, ...)
Asbestmateriaal	Plaat, paneel, tablet - Generiek
Bindmiddel van asbestmateriaal	Cement
Gebondenheid op basis van bindmiddel	Hecht
Hoeveelheid (oppervlakte - dikte - aantal)	<ul style="list-style-type: none">• 0,40 m² - 0,40 cm - 1 stuk
Totaal volume	0,002 m ³
Eenvoudig bereikbaar	Ja
Bevestigingswijze	<ul style="list-style-type: none">• Geklemd• Verlijmd, ingegoten, versmeerd
Identificatiemethode	Vaststelling zonder monsternamen
Destructieve handeling voor identificatie	Nee

- Zorg voor een veilig beheer. Vermijd het beschadigen van het asbestmateriaal. Controleer de toestand jaarlijks op wijzigingen.

- Eenvoudige handelingen: mag via doe-het-zelf of door werknemer(s) met opleidingsattest eenvoudige handelingen
Het onbeschadigd materiaal dient in zijn geheel te worden verwijderd zonder te beschadigen. Gebruik goede Persoonlijke BeschermingsMiddelen (PBM) voor handelingen met asbesthoudende toepassingen (o.a. masker met P3 filter). Indien materiaal beschadigd of onbeschadigd verwijderen onmogelijk is, laten verwijderen door erkend asbestverwijderaar.

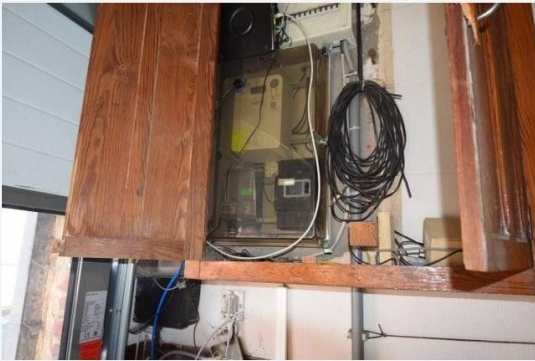
[Verwijderen](#)

Eindbeoordeling materiaalrisico	Verhoogd materiaalrisico en/of verhoogde kans op vezelvrijgave
---------------------------------	----------------------------------------------------------------

Gebondenheid	Categorie 1: hechtgebonden in oorsprong
Asbestsoort (vezeltype)	Crocidoliet aanwezig
Asbestconcentratie	Laag (< 50%)
Afschermingsgraad van het gehele materiaal	Geheel of deels (ook) vrij aan de binnenlucht
Toestand van het materiaal	Licht beschadigd, licht verweerd. Intact calciumsilicaatmateriaal of categorie III 'gebondenheid'

Beschrijving	Bakeliet
Omgeving	Binnen
Primaire drager	Binnenwand
Asbestmateriaal	Plaat, paneel, tablet - Type Bakeliet
Bindmiddel van asbestmateriaal	Kunststof of -hars
Gebondenheid op basis van bindmiddel	Hecht
Hoeveelheid (oppervlakte - dikte - aantal)	<ul style="list-style-type: none">• 0,50 m² - 0,50 cm - 1 stuk
Totaal volume	0,003 m ³
Eenvoudig bereikbaar	Ja
Bevestigingswijze	<ul style="list-style-type: none">• Geschroefd
Identificatiemethode	Vaststelling zonder monstername
Destructieve handeling voor identificatie	Nee

- Zorg voor een veilig beheer. Vermijd het beschadigen van het asbestmateriaal. Controleer de toestand jaarlijks op wijzigingen.

- Eenvoudige handelingen: mag via doe-het-zelf of door werknemer(s) met opleidingsattest eenvoudige handelingen
Het onbeschadigd materiaal dient in zijn geheel te worden verwijderd zonder te beschadigen. Gebruik goede Persoonlijke BeschermingsMiddelen (PBM) voor handelingen met asbesthoudende toepassingen (o.a. masker met P3 filter). Indien materiaal beschadigd of onbeschadigd verwijderen onmogelijk is, laten verwijderen door erkend asbestverwijderaar.

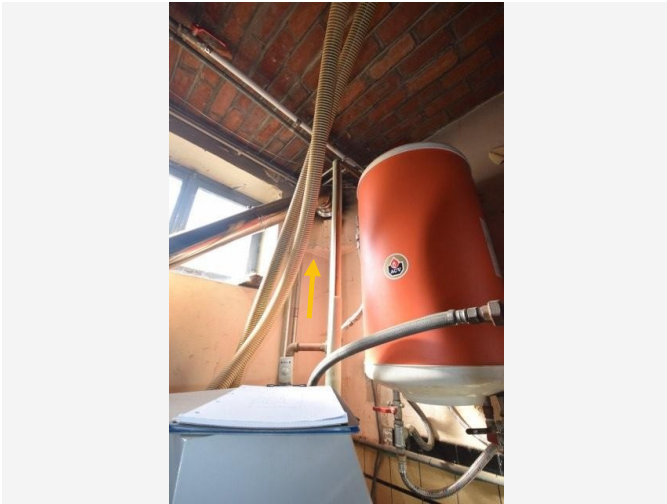
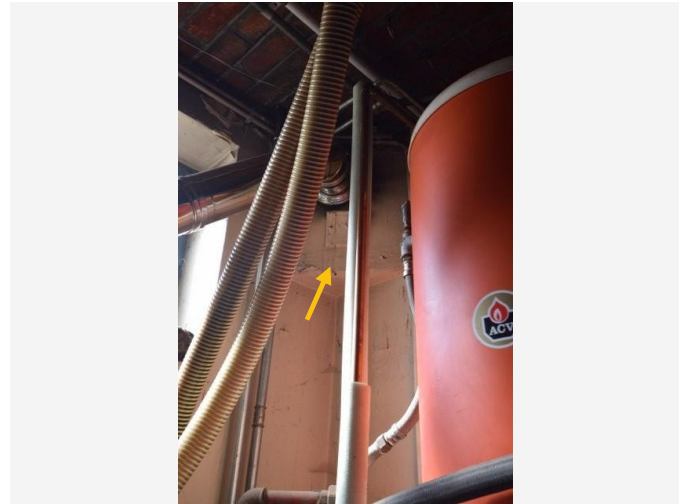
Verwijderen

Eindbeoordeling materiaalrisico	Verhoogd materiaalrisico en/of verhoogde kans op vezelvrijgave
---------------------------------	----------------------------------------------------------------

Gebondenheid	Categorie 1: hechtgebonden in oorsprong
Asbestsoort (vezeltype)	Crocidoliet aanwezig
Asbestconcentratie	Laag (< 50%)
Afschermingsgraad van het gehele materiaal	Geheel of deels (ook) vrij aan de binnenlucht
Toestand van het materiaal	Licht beschadigd, licht verweerd. Intact calciumsilicaatmateriaal of categorie III 'gebondenheid'

Beschrijving	Asluik
Omgeving	Binnen
Primaire drager	Binnenwand
Asbestmateriaal	Brandwerende afsluiting (prefab geheel) - Luik
Bindmiddel van asbestmateriaal	Cement
Gebondenheid op basis van bindmiddel	Hecht
Hoeveelheid (gewicht - aantal)	<ul style="list-style-type: none">• 1,50 kg - 1 stuk
Totaal gewicht	1,50 kg
Eenvoudig bereikbaar	Ja
Bevestigingswijze	<ul style="list-style-type: none">• Geklemd• Verlijmd, ingegoten, versmeerd
Identificatiemethode	Vaststelling zonder monsternamen
Destructieve handeling voor identificatie	Nee

- Zorg voor een veilig beheer. Vermijd het beschadigen van het asbestmateriaal. Controleer de toestand jaarlijks op wijzigingen.

- Eenvoudige handelingen: mag via doe-het-zelf of door werknemer(s) met opleidingsattest eenvoudige handelingen
Het onbeschadigd materiaal dient in zijn geheel te worden verwijderd zonder te beschadigen. Gebruik goede Persoonlijke BeschermingsMiddelen (PBM) voor handelingen met asbesthoudende toepassingen (o.a. masker met P3 filter). Indien materiaal beschadigd of onbeschadigd verwijderen onmogelijk is, laten verwijderen door erkend asbestverwijderaar.

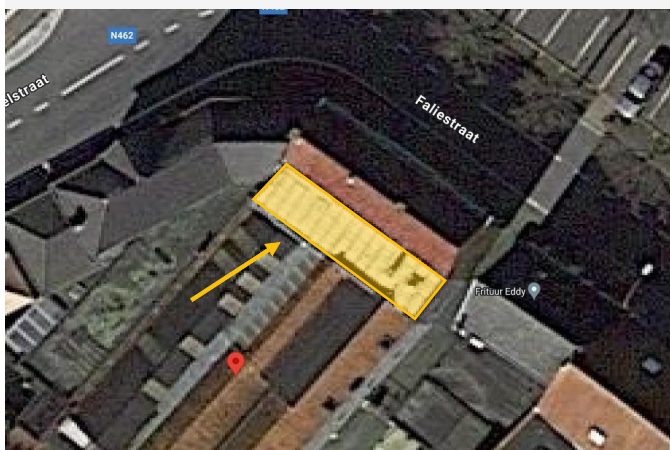
Tijdelijke beperking

Reden: Het te onderzoeken materiaal situeert zich hoger dan 3,50 m te rekenen vanaf een veilige ondergrond

Uitleg van de asbestdeskundige: HET platte dak ligt niet alleen hoger dan 3,5m, maar is ook niet bereikbaar. Het zit ingesloten tussen andere daken.

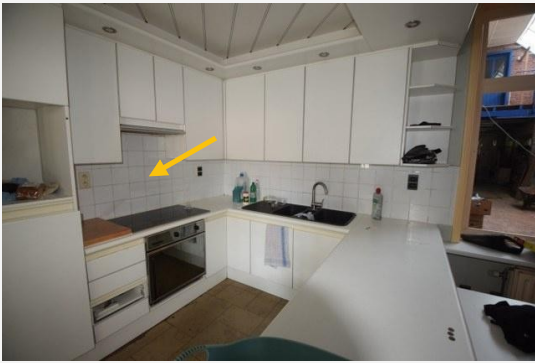
Tegels geplaatst tijdens een risicobouwjaar kunnen lijmlaag bevatten die asbesthoudend is. Deze kan enkel vastgesteld worden door een destructief onderzoek. Bij bewerking of verwijdering met zorg behandelen. Het is raadzaam om bij bewerking of verwijdering een staalanalyse te laten uitvoeren.

Identificatiemethode	Redelijk vermoeden
Primaire drager	Binnenwand
(Asbest)materiaal	In-situ afwerkingslagen - Lijmlaag
Bindmiddel	Lijm
Gebondenheid bindmiddel	Hecht

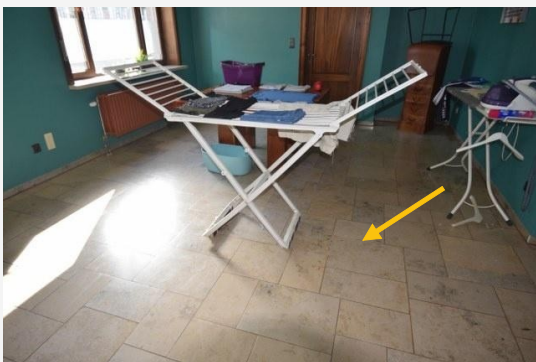
Tegels geplaatst tijdens een risicobouwjaar kunnen lijmlaag bevatten die asbesthoudend is. Deze kan enkel vastgesteld worden door een destructief onderzoek. Bij bewerking of verwijdering met zorg behandelen. Het is raadzaam om bij bewerking of verwijdering een staalanalyse te laten uitvoeren.

Identificatiemethode	Redelijk vermoeden
Primaire drager	Vloer
(Asbest)materiaal	In-situ afwerkingslagen - Lijmlaag
Bindmiddel	Lijm
Gebondenheid bindmiddel	Hecht

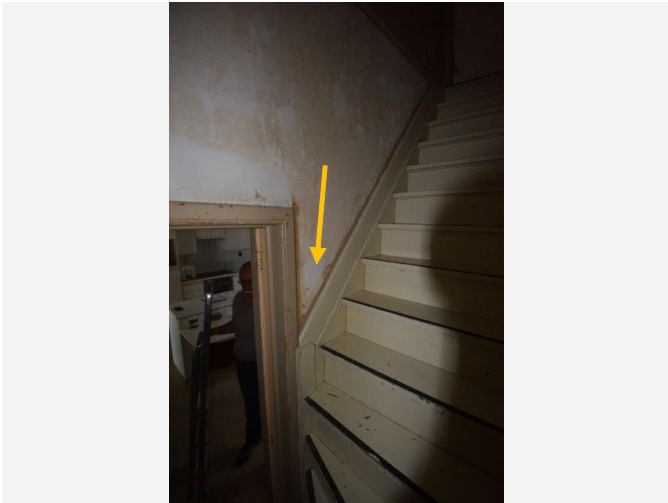
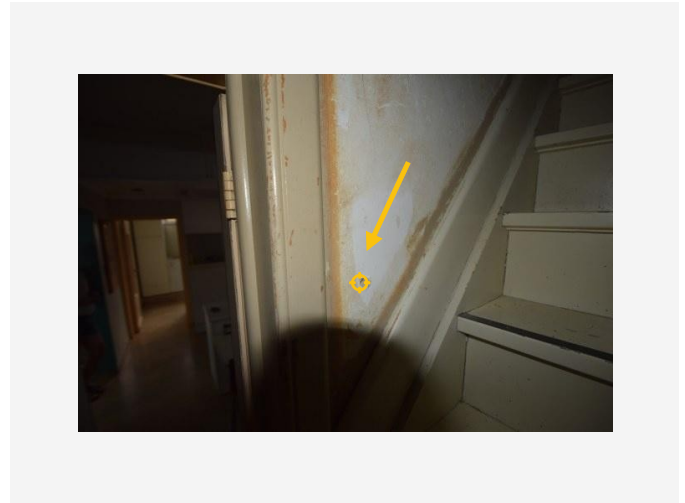
Fiche 8: Pleisterwerk Muren

Geen asbest

#	Type	Referentie	Resultaat
8.1	Mengmonster	MM01	Geen asbest

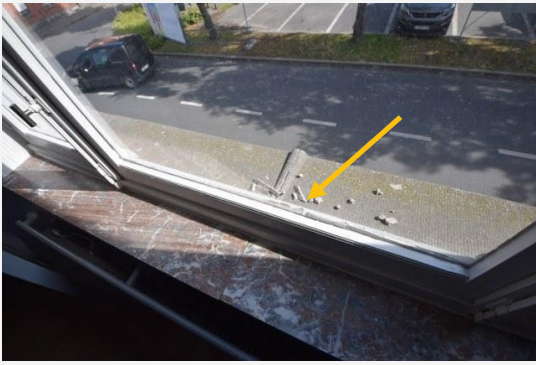
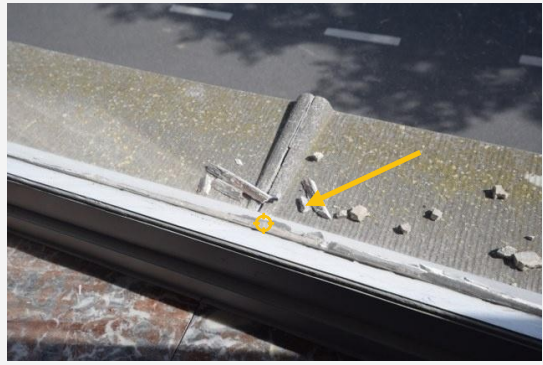
Geen asbest

#	Type	Referentie	Resultaat
9.1	Puntmonster	PM05	Geen asbest

Beschrijving	Mastiek ramen
Omgeving	Buiten
Primaire drager	Wandopening verticaal (raam, deur, ...)
Bindmiddel van materiaal	Kitten, mastiek, pasta
Gebondenheid op basis van bindmiddel	Hecht
Hoeveelheid (gewicht - aantal)	<ul style="list-style-type: none">• 6,00 kg - 1 stuk
Totaal gewicht	6,00 kg
Identificatiemethode	Vaststelling met monstername
Destructieve handeling voor identificatie	Nee

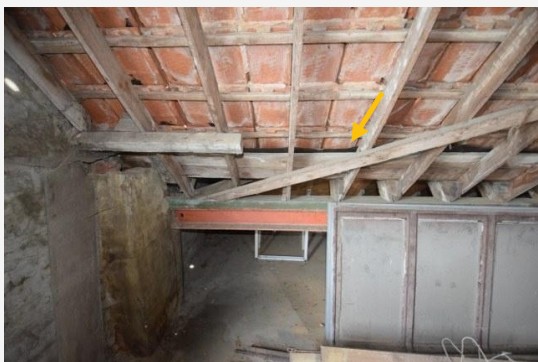
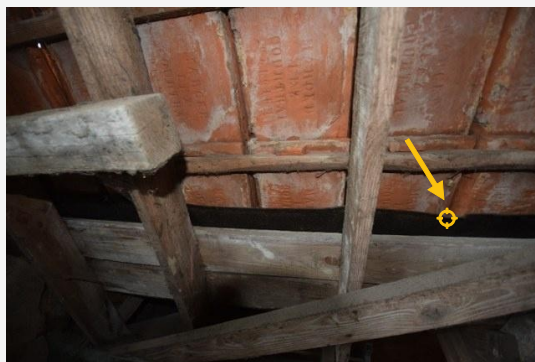
Fiche 10: Roofing (onder dak)

Geen asbest

#	Type	Referentie	Resultaat
10.1	Puntmonster	PM02	Geen asbest

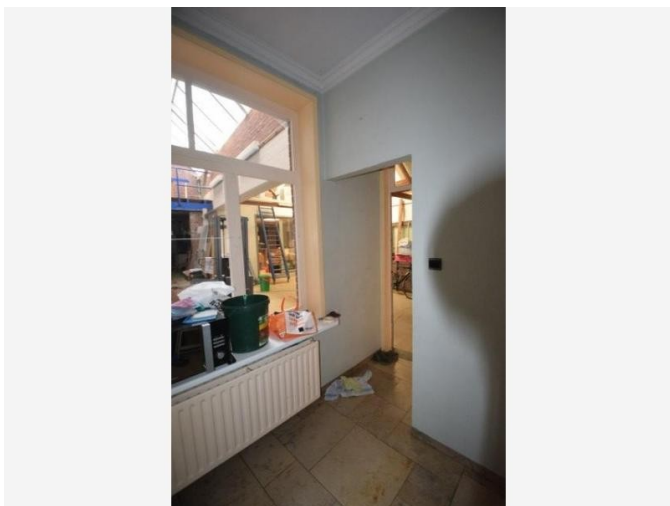
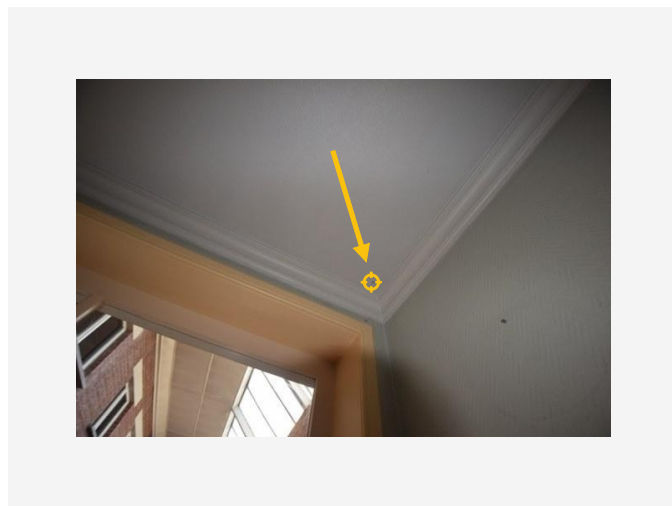
Fiche 11: Pleisterwerk Plafond

Geen asbest

#	Type	Referentie	Resultaat
11.1	Mengmonster	MM02	Geen asbest

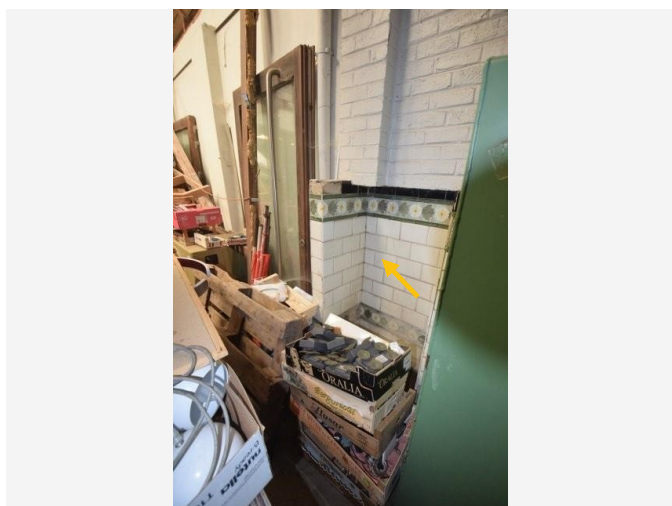
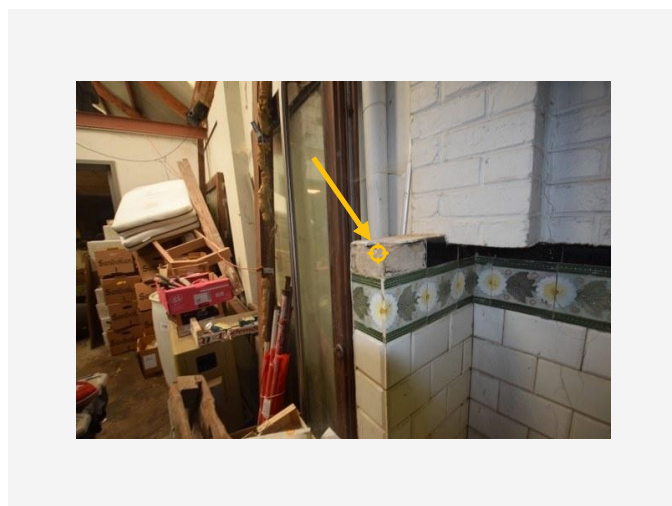
Geen asbest

#	Type	Referentie	Resultaat
12.1	Puntmonster	PM06	Geen asbest

Beschrijving	Lijm laag wandtegels (rechtermuur garage)
Omgeving	Binnen
Primaire drager	Binnenwand
Bindmiddel van materiaal	Lijm
Gebondenheid op basis van bindmiddel	Hecht
Hoeveelheid (oppervlakte - dikte - aantal)	• 3,00 m ² - 5,00 mm - 1 stuk
Totaal volume	0,015 m ³
Identificatiemethode	Vaststelling met monsternamen
Destructieve handeling voor identificatie	Nee

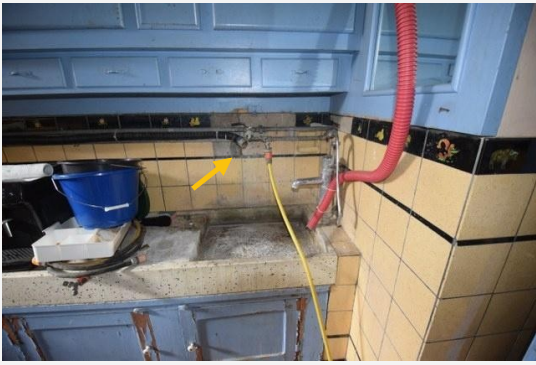
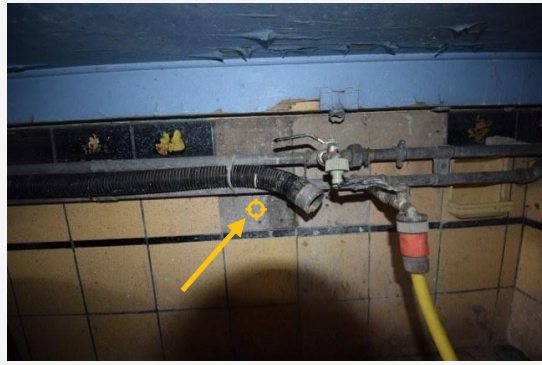
Geen asbest

#	Type	Referentie	Resultaat
13.1	Puntmonster	PM01	Geen asbest

Beschrijving	Lijm laag wandtegels (rest garage)
Omgeving	Binnen
Primaire drager	Binnenwand
Bindmiddel van materiaal	Lijm
Gebondenheid op basis van bindmiddel	Hecht
Hoeveelheid (oppervlakte - dikte - aantal)	• 40,00 m ² - 5,00 mm - 1 stuk
Totaal volume	0,20 m ³
Identificatiemethode	Vaststelling met monsternamen
Destructieve handeling voor identificatie	Nee

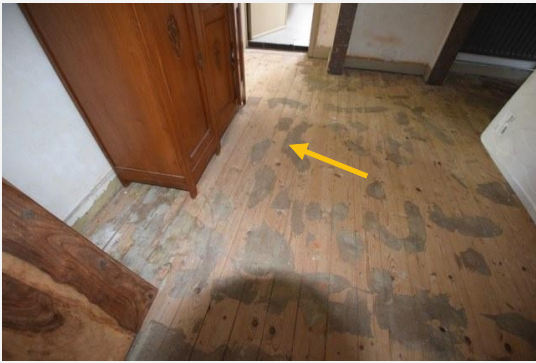
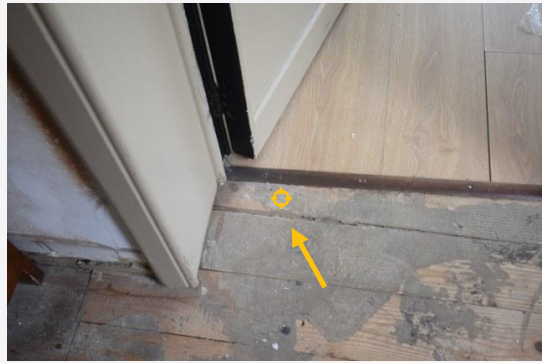
Geen asbest

#	Type	Referentie	Resultaat
14.1	Puntmonster	PM04	Geen asbest

Beschrijving	Lijm laag nachthal (blootliggend)
Omgeving	Binnen
Primaire drager	Vloer
Bindmiddel van materiaal	Lijm
Gebondenheid op basis van bindmiddel	Hecht
Hoeveelheid (oppervlakte - dikte - aantal)	• 14,00 m ² - 5,00 mm - 1 stuk
Totaal volume	0,07 m ³
Identificatiemethode	Vaststelling met monstername
Destructieve handeling voor identificatie	Nee

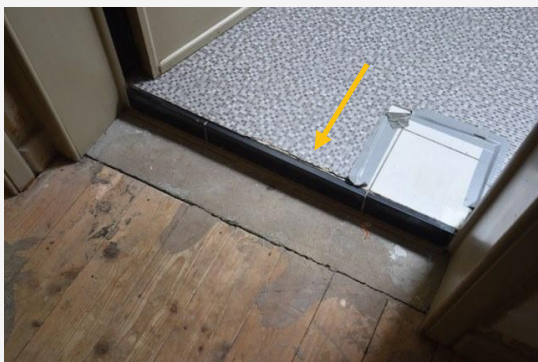
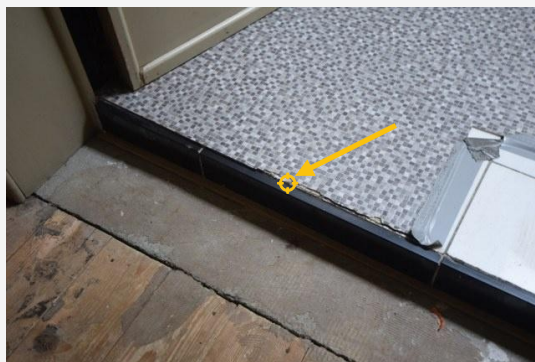
Fiche 15: Vloerzeil (badkamer)

Geen asbest

#	Type	Referentie	Resultaat
15.1	Puntmonster	PM03	Geen asbest
