# Asbestinventarisatetest

41017B0044/00E000 - Smissenhoek 46, Zottegem + perceel  
0044/00E000

Attestnummer : 20240813-000160.000

## Niet-asbestveilig

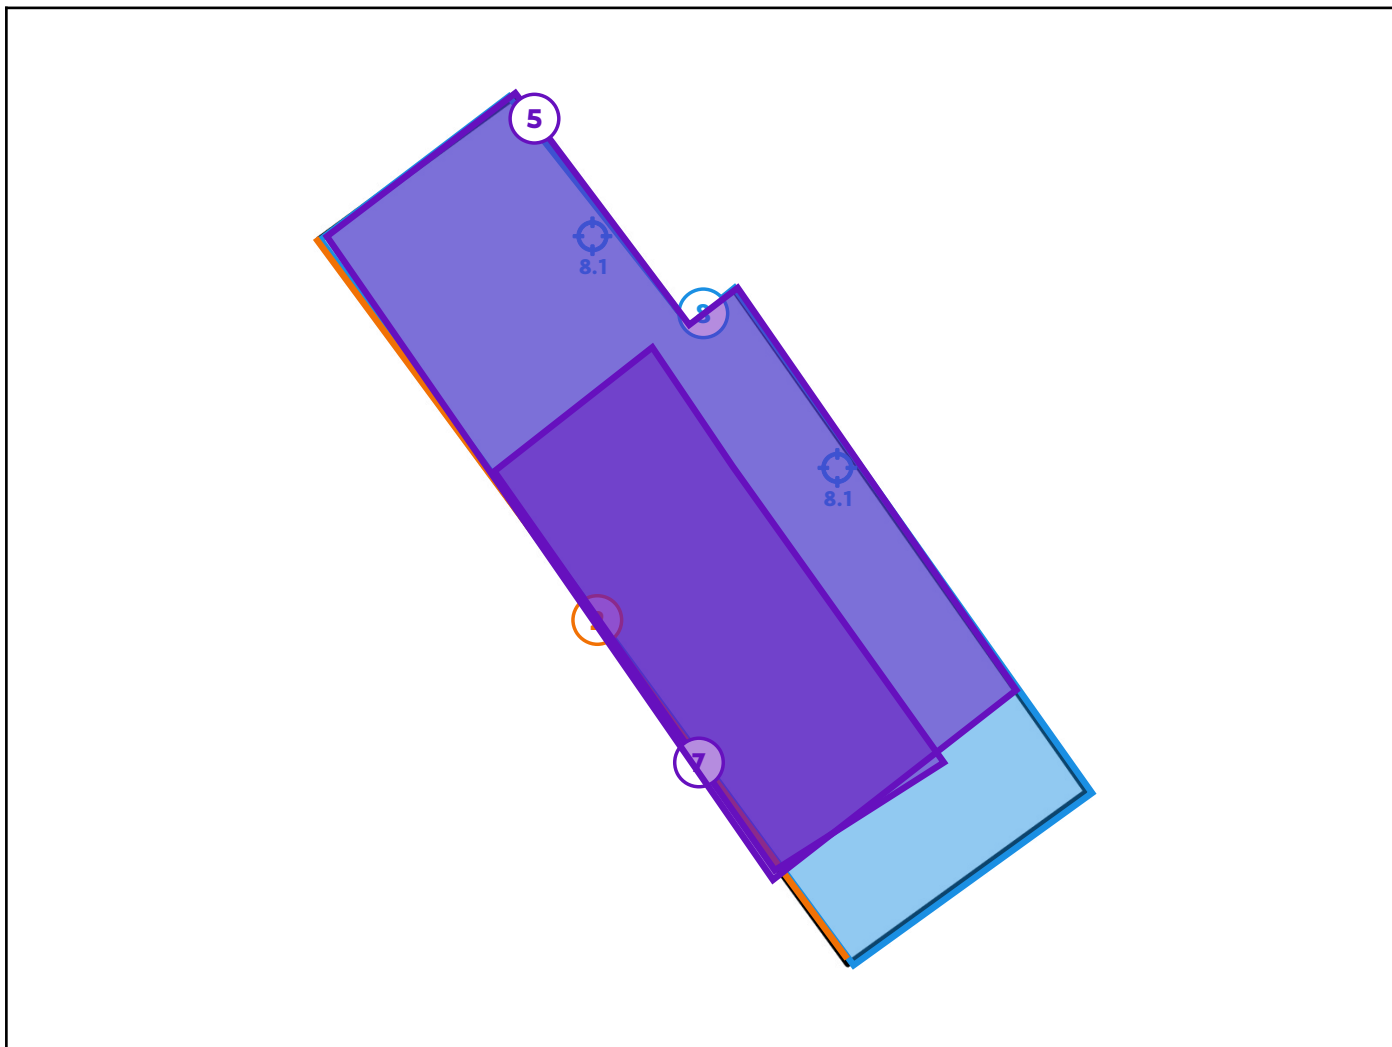
## Plan 1.1: Constructie plan

Beschrijving	Type	Actie
2. Gevelleien voorste gebouw	Asbestmateriaal	<a href="#">Verwijderen</a>
5. Onderdak voorste en achterste gebouw	Beperking	-
7. plafonplaten voorste gebouw	Advies	-
8. Pleisterwerk muren Perceel 0044/00G000	Geen asbest	-
8.1 Code: 0044/00G000	Mengmonster	-

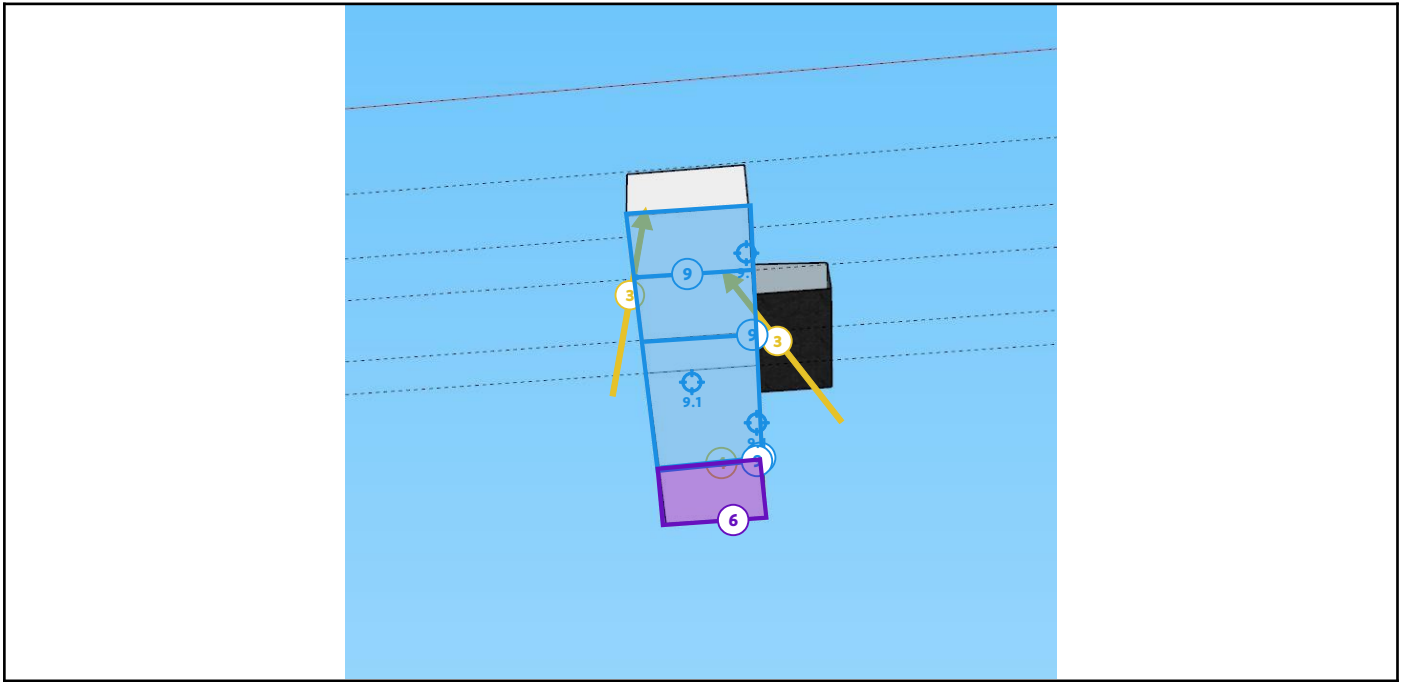
## Plan 2.1: Plattegrond achterste gebouw

Beschrijving	Type	Actie
3. Bakeliet achterste gebouw	Asbestmateriaal	Zorgvuldig beheren
4. Krijtbord	Asbestmateriaal	Zorgvuldig beheren
6. Gebouw grenzend aan achterste gebouw	Beperking	-
9. Pleisterwerk achterste gebouw perceel 0044/00E000	Geen asbest	-
9.1 Code: 8318001	Mengmonster	-

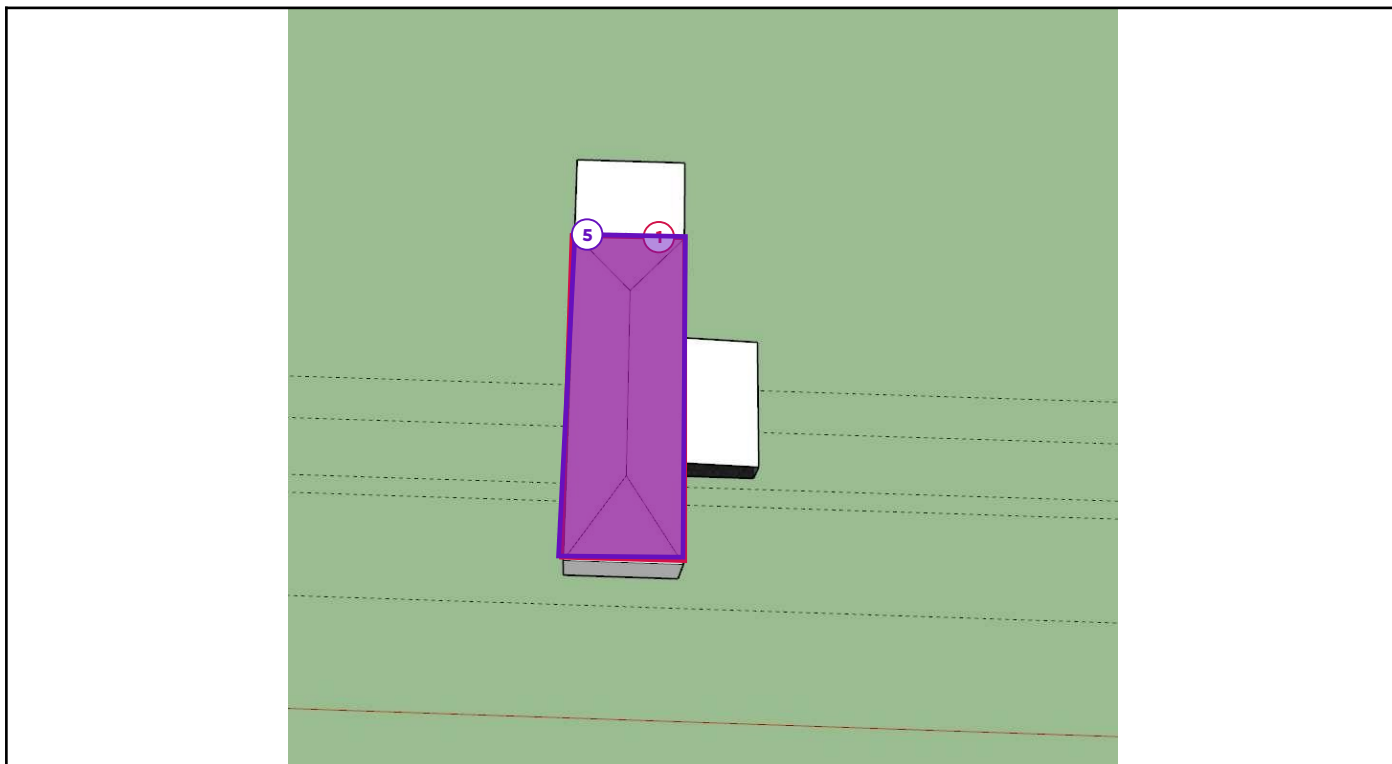
## Plan 2.2: dak achterste gebouw

Beschrijving	Type	Actie
1. Leien achterste gebouw perceel 0044/00E000	Asbestmateriaal	<b>Dringend verwijderen</b>
5. Onderdak voorste en achterste gebouw	Beperking	-

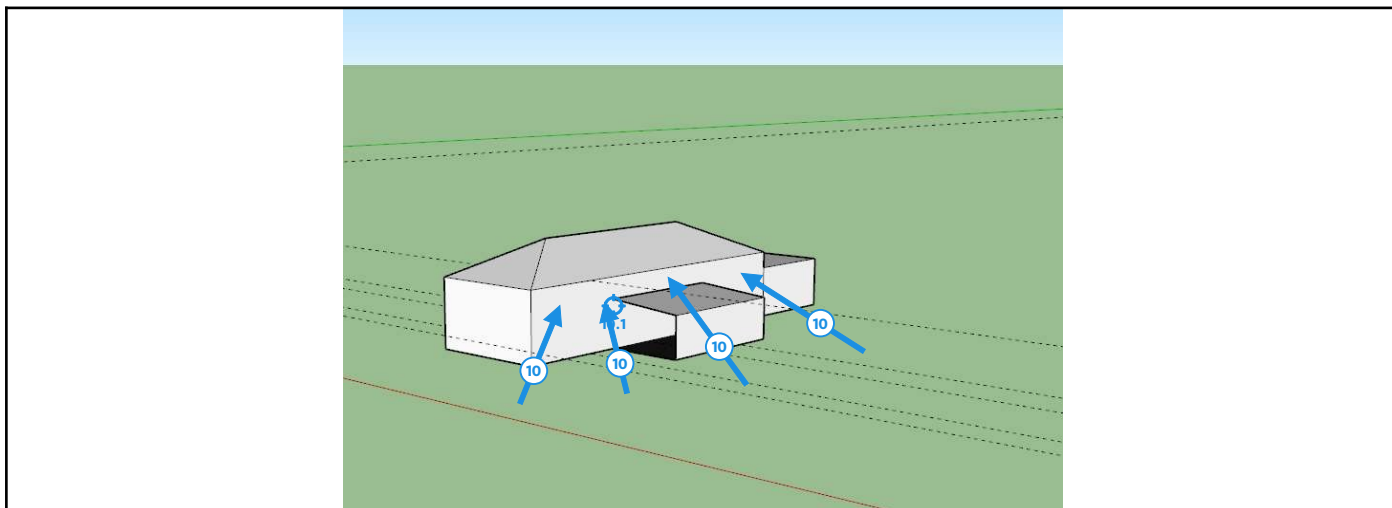
## Plan 2.3: aanzicht rechtergevel achterste gebouw

Beschrijving	Type	Actie
10. Mastiek achterste gebouw perceel 0044/00E000	Geen asbest	-
10.1 Code: 8318002	Puntmonster	-

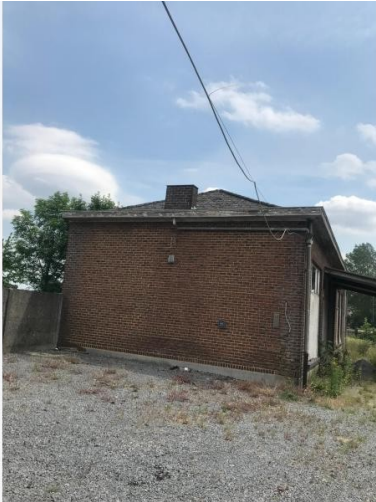
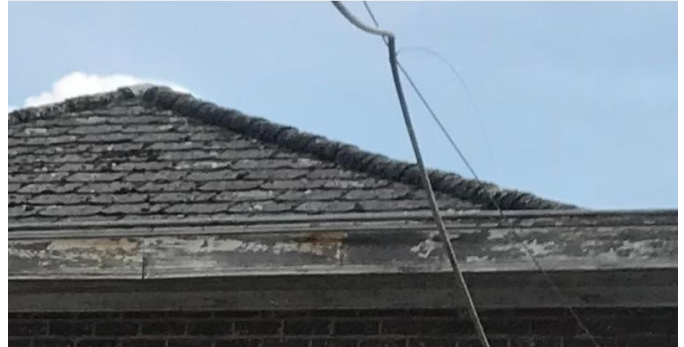
Eindbeoordeling materiaalrisico	Hoog materiaalrisico en/of hoge kans op vezelvrijgave
---------------------------------	---

Gebondenheid	Categorie 1: hechtgebonden in oorsprong
Asbestsoort (vezeltype)	Crocidoliet aanwezig
Asbestconcentratie	Laag (< 50%)
Afschermingsgraad van het gehele materiaal	Geheel of deels (ook) vrij aan binnenluchtstromen
Toestand van het materiaal	Matig beschadigd, matig verweerd

Beschrijving	Leien achterste gebouw perceel 0044/00E000
Omgeving	Buiten
Primaire drager	Schuin dak
Asbestmateriaal	Dak- en gevelbekleding - Lei, shingle
Bindmiddel van asbestmateriaal	Cement
Gebondenheid op basis van bindmiddel	Hecht
Hoeveelheid (oppervlakte - aantal)	<ul style="list-style-type: none"><li>• 100,00 m<sup>2</sup> - 1 stuk</li></ul>
Totale oppervlakte	100,00 m <sup>2</sup>
Eenvoudig bereikbaar	Ja
Bevestigingswijze	<ul style="list-style-type: none"><li>• Genageld, geniet</li></ul>
Identificatiemethode	Vaststelling zonder monstername
Destructieve handeling voor identificatie	Nee

**Dringend verwijderen**

- Zorg voor een veilig beheer. Vermijd het beschadigen van het asbestmateriaal. Controleer de toestand jaarlijks op wijzigingen.
- Hemelwater dat afspoelt van asbestcement daken of gevels kan asbestdeeltjes bevatten. Gebruik het enkel voor gesloten circuits (bv. spoelen toiletten). Reinig na het vervangen van het dak of de gevel de dakgoten en regenwaterput of -ton om asbesthoudend sediment of slib te verwijderen

- Eenvoudige handelingen: mag via doe-het-zelf of door werknemer(s) met opleidingsattest eenvoudige handelingen verwijderen zonder breken.

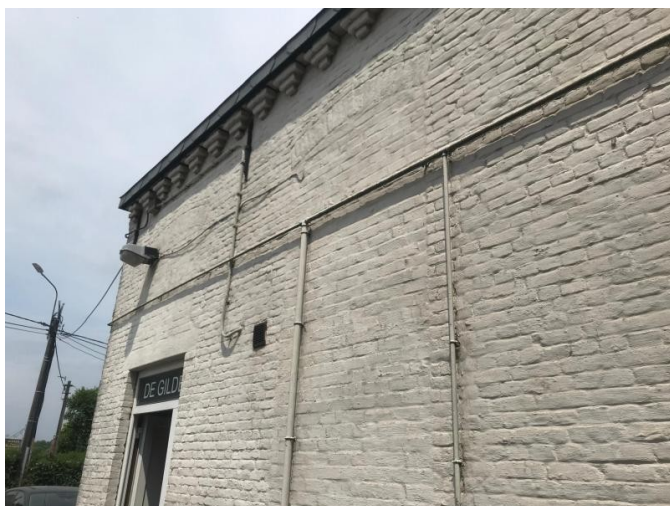
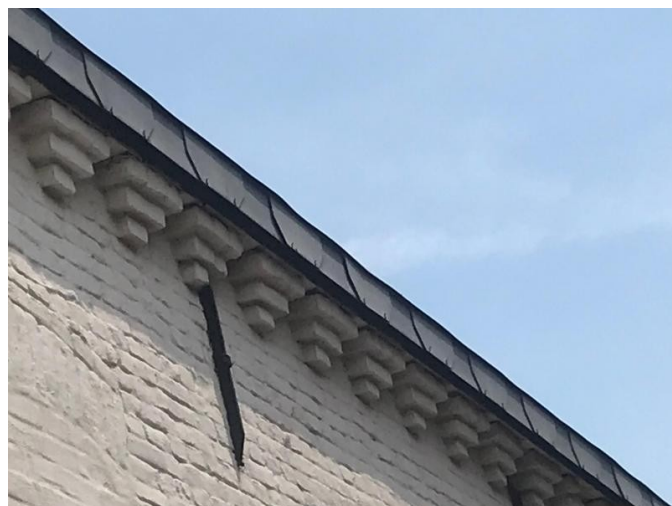
Eindbeoordeling materiaalrisico	Laag materiaalrisico en/of verlaagde kans op vezelvrijgave
---------------------------------	--

Gebondenheid	Categorie 1: hechtgebonden in oorsprong
Asbestsoort (vezeltype)	Crocidoliet aanwezig
Asbestconcentratie	Laag (< 50%)
Afschermingsgraad van het gehele materiaal	Geheel of deels vrij aan de buitenlucht
Toestand van het materiaal	Licht beschadigd, licht verweerd. Intact calciumsilicaatmateriaal of categorie III 'gebondenheid'

<b>Beschrijving</b>	Gevelleien voorste gebouw
<b>Omgeving</b>	Buiten
<b>Primaire drager</b>	Wand buitenschil
<b>Asbestmateriaal</b>	Dak- en gevelbekleding - Lei, shingle
<b>Bindmiddel van asbestmateriaal</b>	Cement
<b>Gebondenheid op basis van bindmiddel</b>	Hecht
<b>Hoeveelheid (oppervlakte - aantal)</b>	<ul style="list-style-type: none"><li>• 10,50 m<sup>2</sup> - 1 stuk</li></ul>
<b>Totale oppervlakte</b>	10,50 m <sup>2</sup>
<b>Eenvoudig bereikbaar</b>	Ja
<b>Bevestigingswijze</b>	<ul style="list-style-type: none"><li>• Genageld, geniet</li></ul>
<b>Identificatiemethode</b>	Vaststelling zonder monstername
<b>Destructieve handeling voor identificatie</b>	Nee

**Verwijderen**

- Zorg voor een veilig beheer. Vermijd het beschadigen van het asbestmateriaal. Controleer de toestand jaarlijks op wijzigingen.

- Eenvoudige handelingen: mag via doe-het-zelf of door werknemer(s) met opleidingsattest eenvoudige handelingen  
Verwijderen zonder te breken

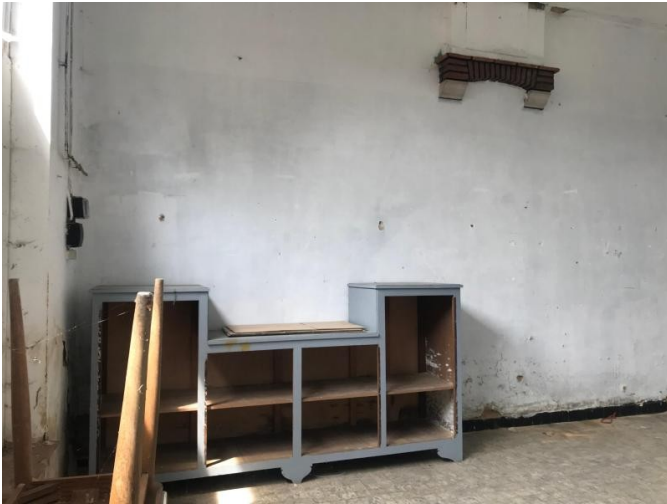
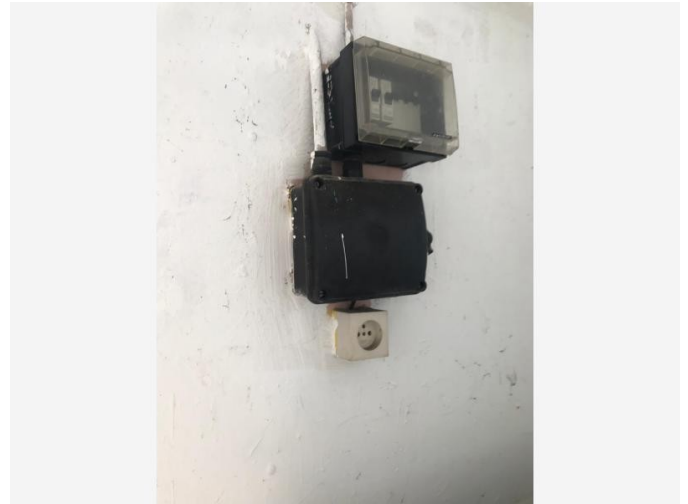
Laag materiaalrisico en/of verlaagde kans op vezelvrijgave

Gebondenheid	Categorie 1: hechtgebonden in oorsprong
Asbestsoort (vezeltype)	Crocidoliet aanwezig
Asbestconcentratie	Laag (< 50%)
Afschermingsgraad van het gehele materiaal	Geheel of deels (ook) vrij aan de binnenlucht
Toestand van het materiaal	Onbeschadigd, niet verweerd

Beschrijving	Bakeliet achterste gebouw
Omgeving	Binnen
Primaire drager	Communicatie en elektrische infrastructuur en uitrusting
Asbestmateriaal	Plaat, paneel, tablet - Type Bakeliet
Bindmiddel van asbestmateriaal	Kunststof of -hars
Gebondenheid op basis van bindmiddel	Hecht
Hoeveelheid (oppervlakte - dikte - aantal)	• 0,60 m <sup>2</sup> - 0,25 cm - 1 stuk
Totaal volume	0,002 m <sup>3</sup>
Eenvoudig bereikbaar	Ja
Bevestigingswijze	• Geschroefd
Identificatiemethode	Vaststelling zonder monsternamen
Destructieve handeling voor identificatie	Nee

Zorgvuldig beheren

- Zorg voor een veilig beheer. Vermijd het beschadigen van het asbestmateriaal. Controleer de toestand jaarlijks op wijzigingen.

- Eenvoudige handelingen: mag via doe-het-zelf of door werknemer(s) met opleidingsattest eenvoudige handelingen  
Niet breken bij verwijdering

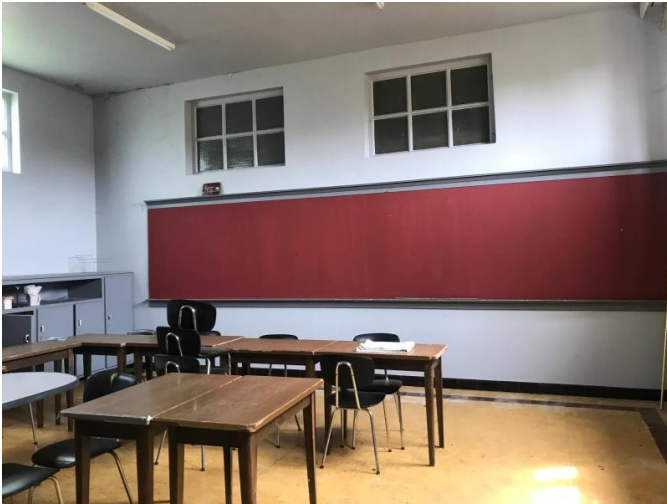
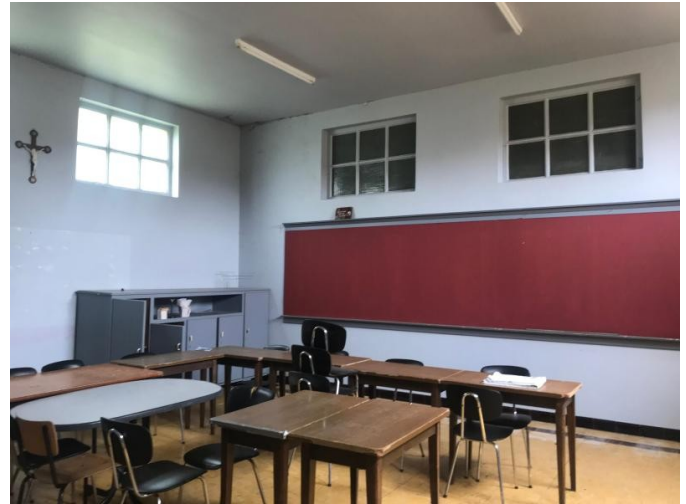
Eindbeoordeling materiaalrisico	Laag materiaalrisico en/of verlaagde kans op vezelvrijgave
---------------------------------	--

Gebondenheid	Categorie 1: hechtgebonden in oorsprong
Asbestsoort (vezeltype)	Crocidoliet aanwezig
Asbestconcentratie	Laag (< 50%)
Afschermingsgraad van het gehele materiaal	Geheel of deels vrij aan de buitenlucht
Toestand van het materiaal	Onbeschadigd, niet verweerd

Beschrijving	Krijtbord
Omgeving	Binnen
Primaire drager	Krijtbord
Asbestmateriaal	Dak- en gevelbekleding - Plaat
Bindmiddel van asbestmateriaal	Cement
Gebondenheid op basis van bindmiddel	Hecht
Hoeveelheid (oppervlakte - dikte - aantal)	• 8,40 m <sup>2</sup> - 0,50 cm - 1 stuk
Totaal volume	0,042 m <sup>3</sup>
Eenvoudig bereikbaar	Ja
Bevestigingswijze	• Genageld, geniet
Identificatiemethode	Vaststelling zonder monstername
Destructieve handeling voor identificatie	Nee

Zorgvuldig beheren

- Zorg voor een veilig beheer. Vermijd het beschadigen van het asbestmateriaal. Controleer de toestand jaarlijks op wijzigingen.

- Eenvoudige handelingen: mag via doe-het-zelf of door werknemer(s) met opleidingsattest eenvoudige handelingen verwijderen zonder te breken

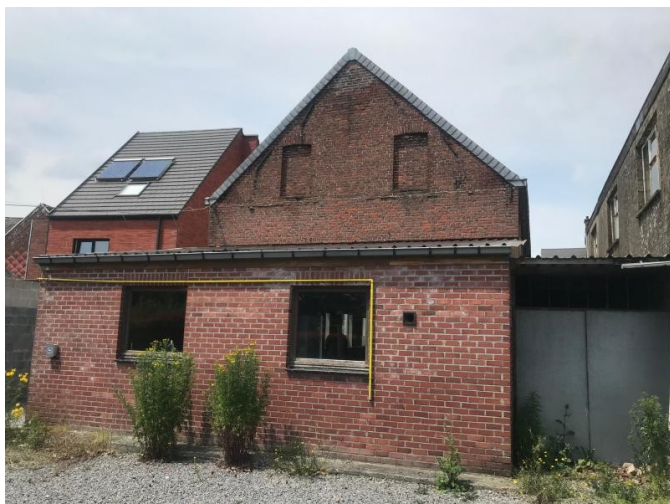
**Reden:** geen toegang naar de zolder

**Uitleg van de asbestdeskundige:** Er was geen toegang naar de zolder van beide gebouwen, hierdoor kon het type onderdak niet vastgesteld worden.

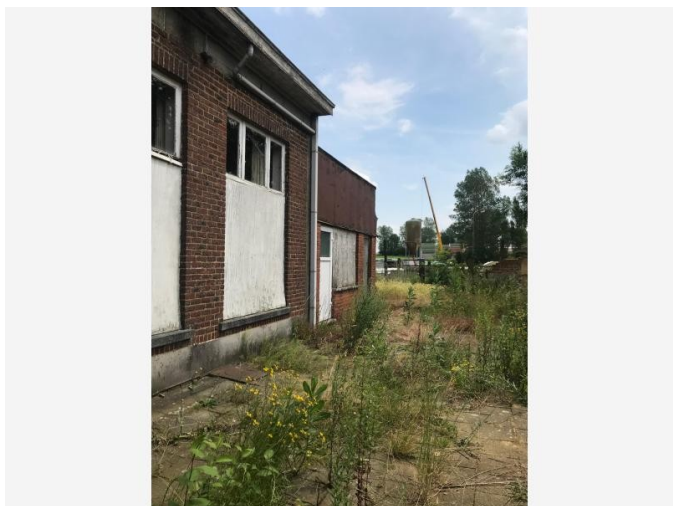
**Reden:** Slotvaste toegangspoort, -deur of -luik

**Uitleg van de asbestdeskundige:** De ruimte kon niet opengemaakt worden, er was geen sleutel en geen andere ingang mogelijk.

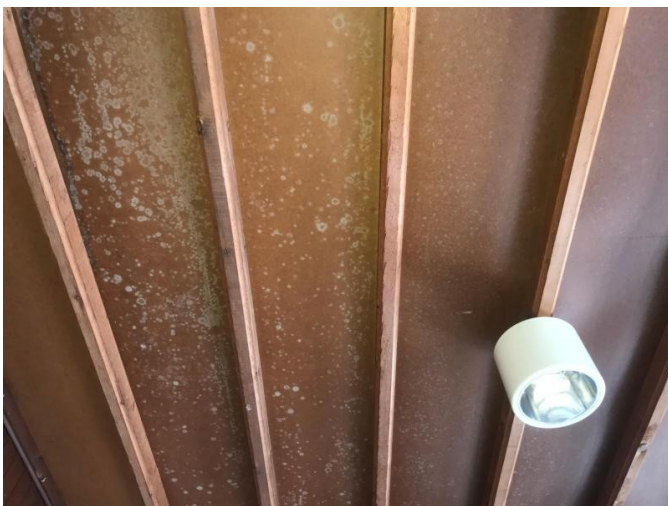
Plafondplaten aanwezig in de middelste ruimte van het voorste gebouw. Redelijk vermoeden op asbesthoudende materialen.

Identificatiemethode	Redelijk vermoeden
Primaire drager	Plafond
(Asbest)materiaal	Dak- en gevelbekleding - Plaat
Bindmiddel	Karton - papier - viltachtig
Gebondenheid bindmiddel	Niet-hechtgebonden

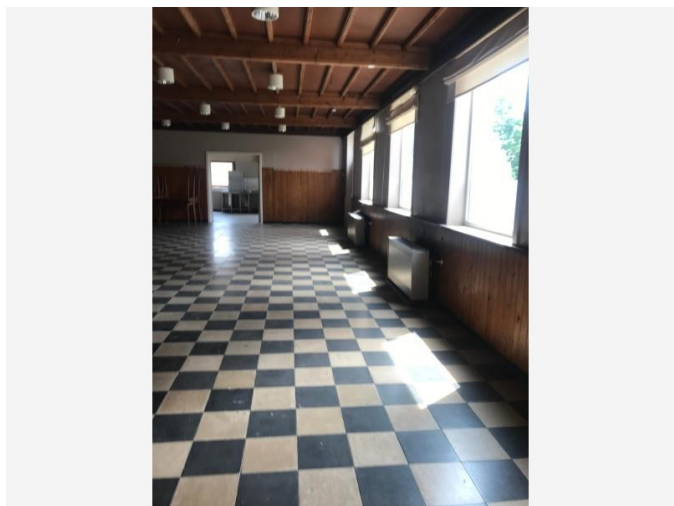
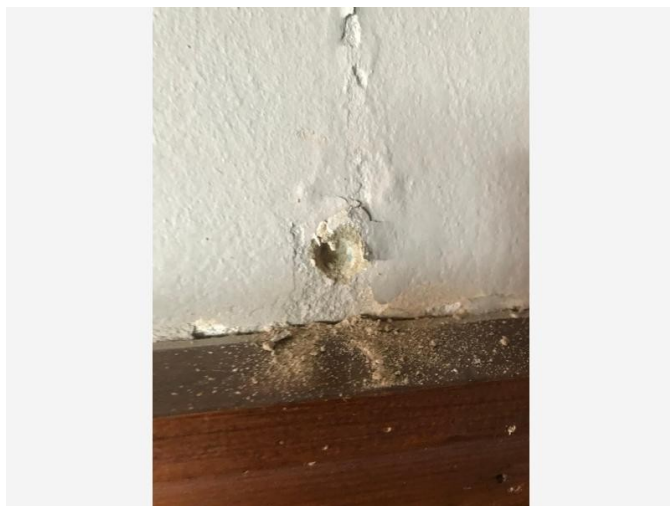
Geen asbest

#	Type	Referentie	Resultaat
8.1	Mengmonster	0044/00G000	Geen asbest

Beschrijving	Pleisterwerk muren Perceel 0044/00G000
Omgeving	Binnen
Primaire drager	Binnenwand
Bindmiddel van materiaal	Gips - kalk
Gebondenheid op basis van bindmiddel	Niet-hechtgebonden
Hoeveelheid (oppervlakte - dikte - aantal)	• 110,00 m <sup>2</sup> - 2,00 cm - 1 stuk
Totaal volume	2,20 m <sup>3</sup>
Identificatiemethode	Vaststelling met monsternamen
Destructieve handeling voor identificatie	Nee

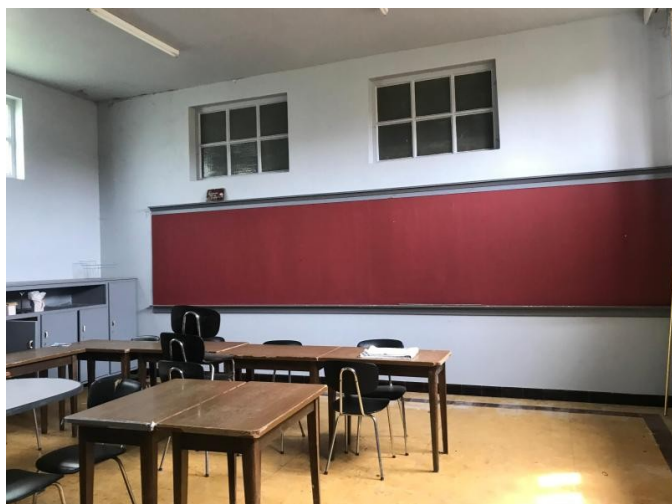
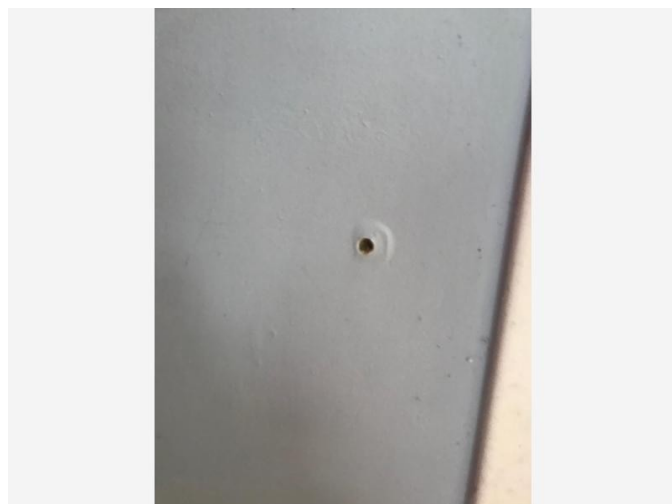
# Fiche 9: Pleisterwerk achterste gebouw perceel 0044/00E000

Geen asbest

#	Type	Referentie	Resultaat
9.1	Mengmonster	8318001	Geen asbest

Beschrijving	Pleisterwerk achterste gebouw perceel 0044/00E000
Omgeving	Binnen
Primaire drager	Binnenwand
Bindmiddel van materiaal	Gips - kalk
Gebondenheid op basis van bindmiddel	Niet-hechtgebonden
Hoeveelheid (oppervlakte - dikte - aantal)	• 196,64 m <sup>2</sup> - 2,00 cm - 1 stuk
Totaal volume	3,933 m <sup>3</sup>
Identificatiemethode	Vaststelling met monsternamen
Destructieve handeling voor identificatie	Nee

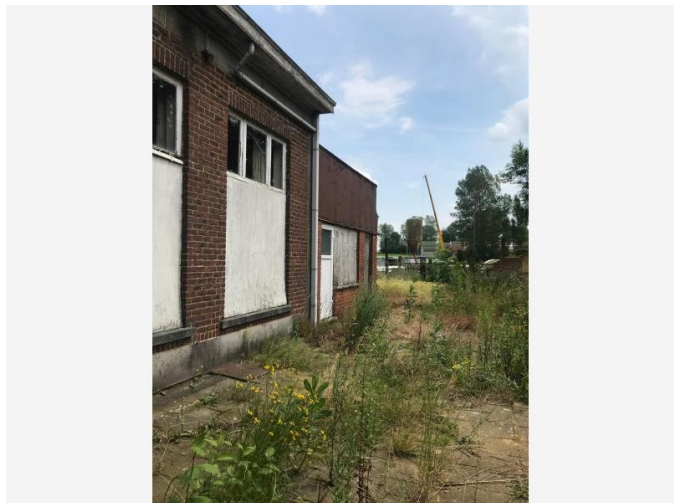
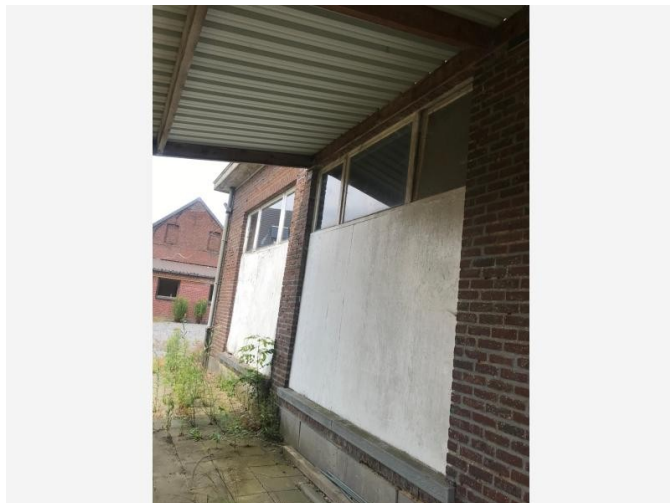
# Fiche 10: Mastiek achterste gebouw perceel 0044/00E000

Geen asbest

#	Type	Referentie	Resultaat
10.1	Puntmonster	8318002	Geen asbest

Beschrijving	Mastiek achterste gebouw perceel 0044/00E000
Omgeving	Buiten
Primaire drager	Wandopening verticaal (raam, deur, ...)
Bindmiddel van materiaal	Kitten, mastiek, pasta
Gebondenheid op basis van bindmiddel	Hecht
Hoeveelheid (gewicht - aantal)	<ul style="list-style-type: none"><li>• 0,60 kg - 1 stuk</li></ul>
Totaal gewicht	0,60 kg
Identificatiemethode	Vaststelling met monstername
Destructieve handeling voor identificatie	Nee
