Asbestinventarisatetest

Blekeststraat 97, 9308 Aalst

Attestnummer : 20250626-000333.000

Niet-asbestveilig

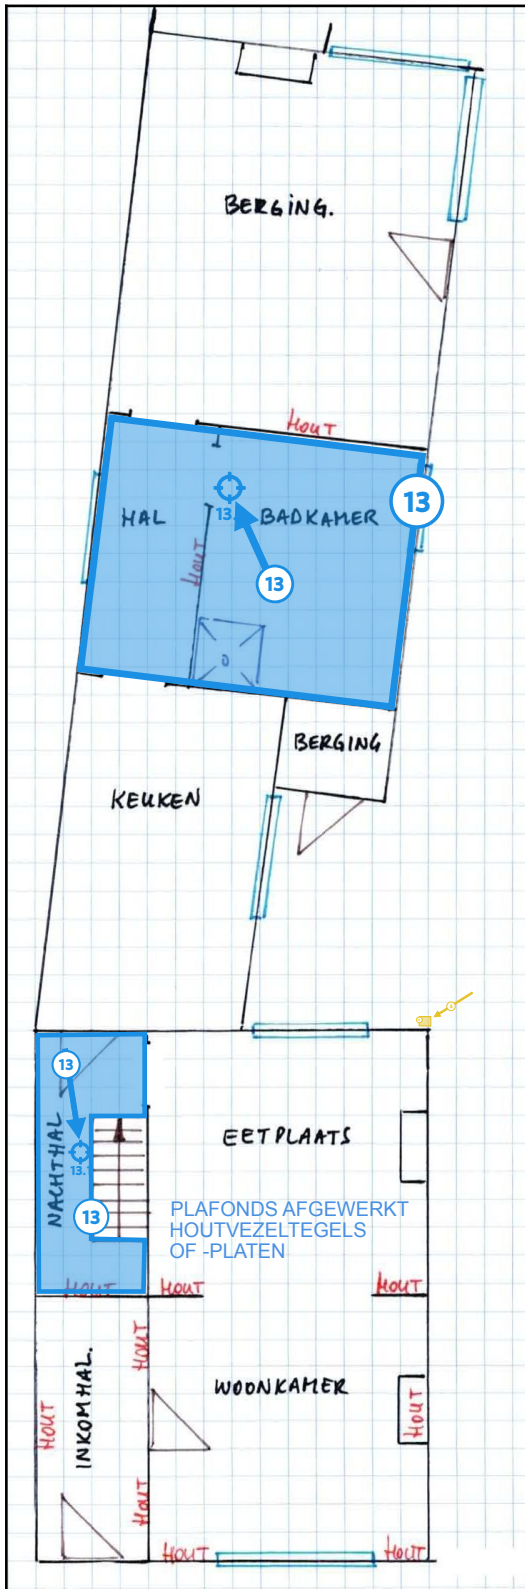
Plan 1.2: Blektestraat 97 - GV

5. Verloren bekisting	Asbestmateriaal	Zorgvuldig beheren
13. Pleisterwerk plafond	Geen asbest	-
13.1 Code: MM02	Mengmonster	-

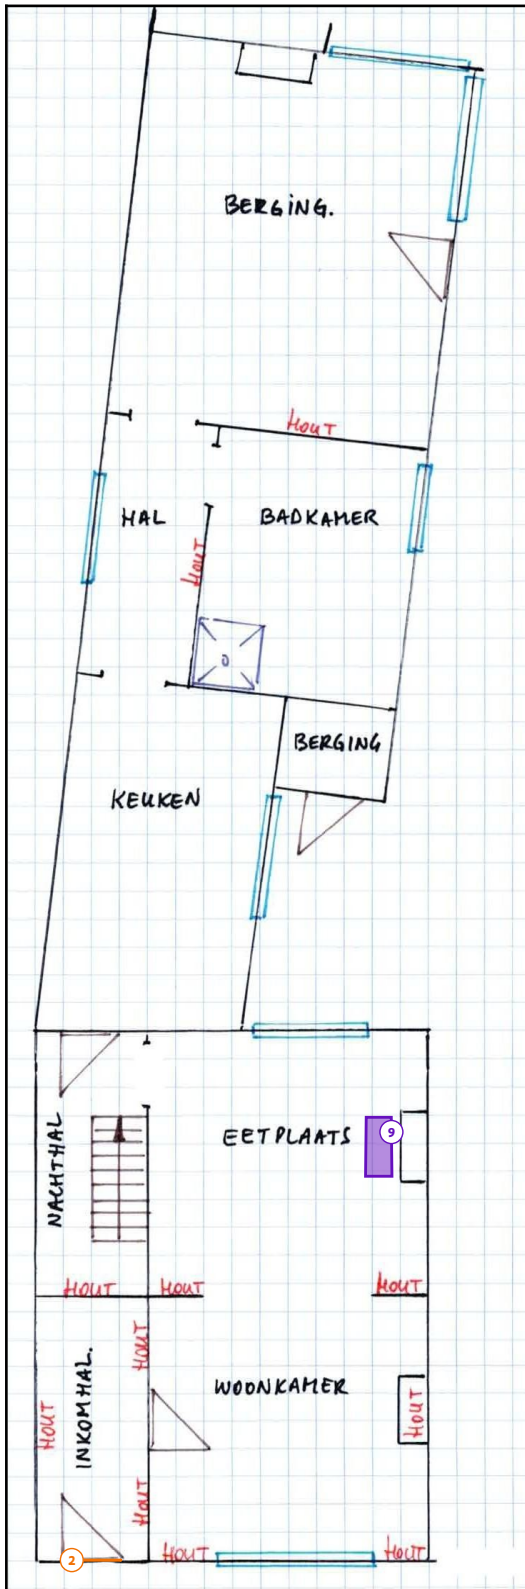
Plan 1.4: Blektestraat 97 - GV

2. Glasal in schrijnwerk	Asbestmateriaal	Verwijderen
9. Stookinstallatie (Kachel)	Advies	-

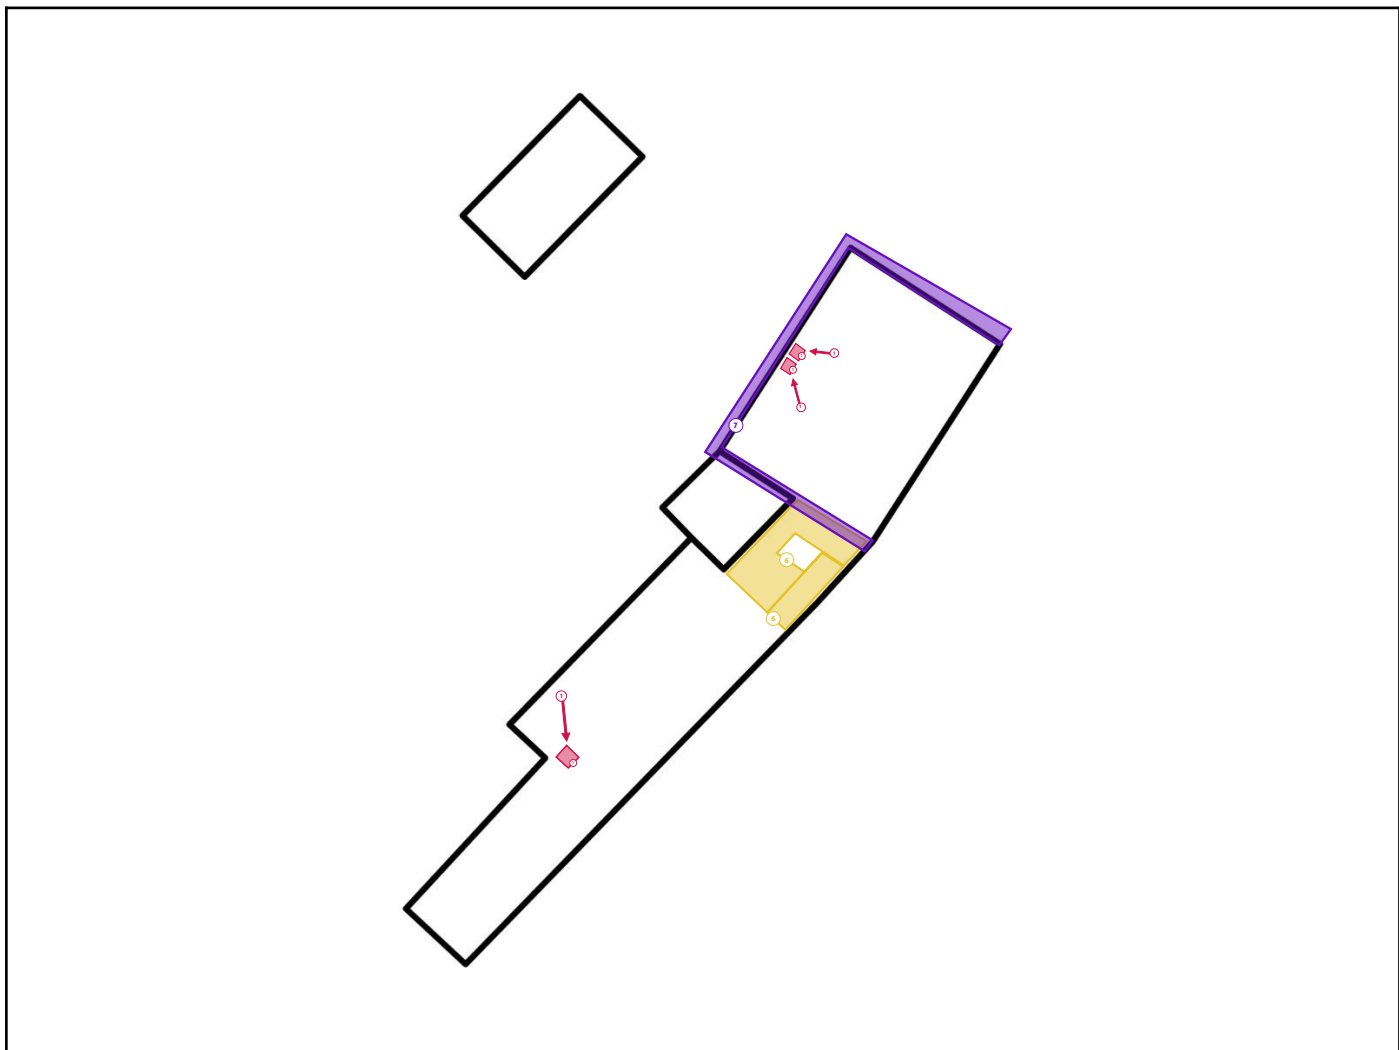
Plan 1.10: Hoofdgebouw plan

Beschrijving	Type	Actie
1. Rookgaskanaal uit asbestcement	Asbestmateriaal	Dringend verwijderen
6. Roofing	Asbestmateriaal	Zorgvuldig beheren
7. Dakgoot	Beperking	-

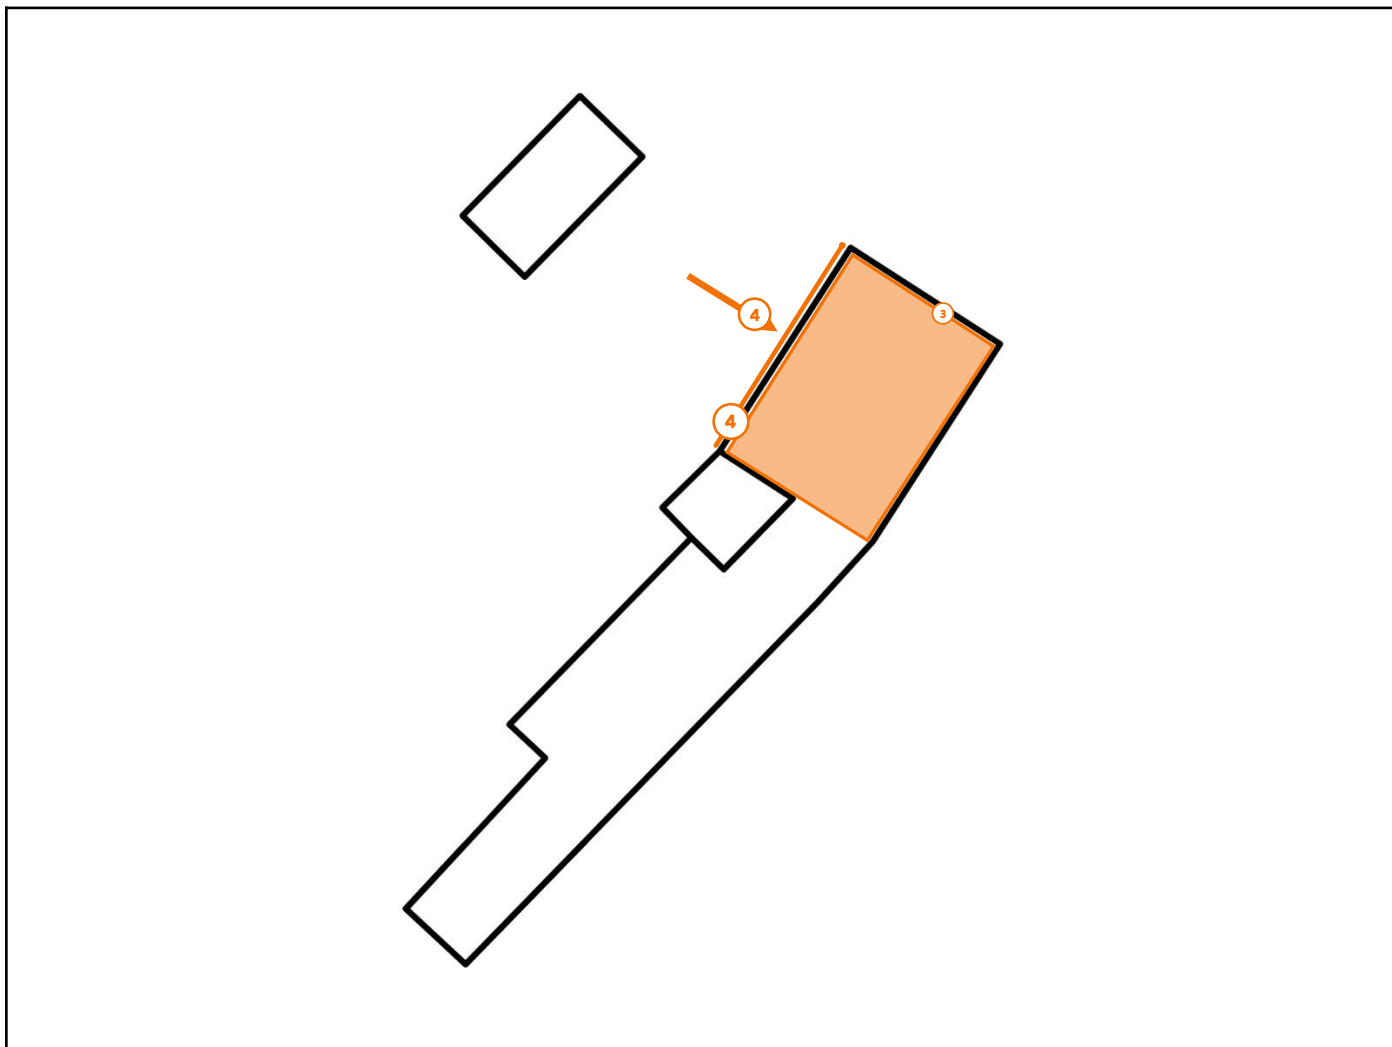
Plan 1.11: Hoofdgebouw plan

Beschrijving	Type	Actie
3. Leien uit asbestcement	Asbestmateriaal	Verwijderen
4. Leien - verticale gevelbekleding	Asbestmateriaal	Verwijderen

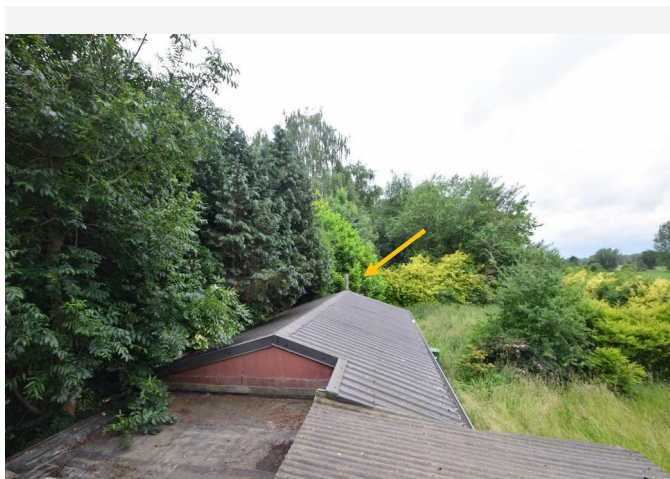
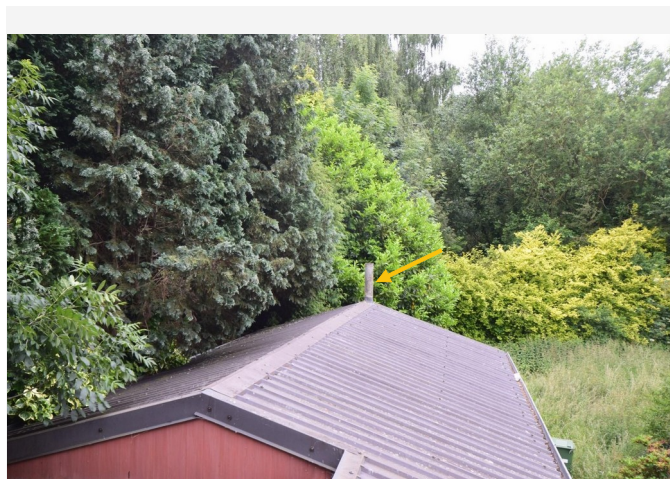
Het asbestmateriaal valt onder de mijlpaal van 2034.

Dringend verwijderen

Eindbeoordeling materiaalrisico	Hoog materiaalrisico en/of hoge kans op vezelvrijgave
Opmerking	<p>Door bemossing is dit in de categorie Matig beschadigd, matig verweerd. er is verboden deze te ontmossen of schoon te maken met hogedruk reiniger en/of borstels.</p> <p>Crocidoliet is een aanname bij gebrek aan staalname.</p> <p>Een staalname kan een andere asbestsoort met zich meebrengen en de risico beoordelig beïnvloeden</p> <p>Deze zorgen voor een niet-asbestveilige toestand</p>

Gebondenheid	Categorie 1: hechtgebonden in oorsprong
Asbestsoort (vezeltype)	Crocidoliet aanwezig
Asbestconcentratie	Laag (< 50%)
Afschermingsgraad van het gehele materiaal	Geheel of deels (ook) vrij aan binnenluchtstromen
Toestand van het materiaal	Matig beschadigd, matig verweerd

Beschrijving	Rookgaskanaal uit asbestcement
Omgeving	Buiten
Primaire drager	HVAC infrastructuur en uitrusting
Asbestmateriaal	Rookgaskanaal
Bindmiddel van asbestmateriaal	Cement
Gebondenheid op basis van bindmiddel	Hecht
Hoeveelheid (lengte - omtrek - dikte - aantal)	<ul style="list-style-type: none">• 2,00 m - 50,00 cm - 1,00 cm - 3 stuks
Totaal volume	0,03 m ³
Eenvoudig bereikbaar	Ja
Bevestigingswijze	<ul style="list-style-type: none">• Verlijmd, ingegoten, versmeerd
Identificatiemethode	Vaststelling zonder monstername
Destructieve handeling voor identificatie	Nee
Opmerking	Alle hoeveelheden, oppervlaktes, afmetingen en gewichten die vermeld worden in de asbestinventaris zijn ramingen en kunnen bijgevolg afwijken van de werkelijkheid. Deze kunnen dus niet gebruikt worden voor andere doeleinden.

- Zorg voor een veilig beheer. Vermijd het beschadigen van het asbestmateriaal. Controleer de toestand jaarlijks op wijzigingen.

- Eenvoudige handelingen: mag via doe-het-zelf of door werknemer(s) met opleidingsattest eenvoudige handelingen
Het onbeschadigd materiaal dient in zijn geheel te worden verwijderd zonder te beschadigen. Gebruik goede Persoonlijke BeschermingsMiddelen (PBM) voor handelingen met asbesthoudende toepassingen (o.a. masker met P3 filter). Indien materiaal beschadigd of onbeschadigd verwijderen onmogelijk is, laten verwijderen door erkend asbestverwijderaar.

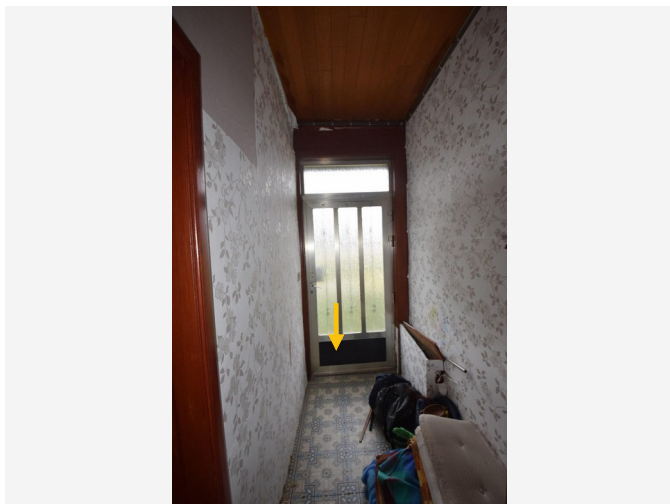
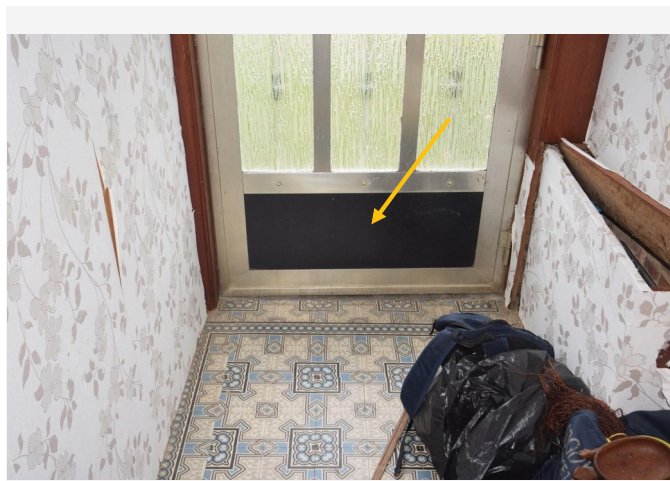
Het asbestmateriaal valt onder de mijlpaal van 2040.

Verwijderen

Eindbeoordeling materiaalrisico	Verhoogd materiaalrisico en/of verhoogde kans op vezelvrijgave
Opmerking

Gebondenheid	Categorie 1: hechtgebonden in oorsprong
Asbestsoort (vezeltype)	Crocidoliet aanwezig
Asbestconcentratie	Laag (< 50%)
Afschermingsgraad van het gehele materiaal	Geheel of deels (ook) vrij aan de binnenlucht
Toestand van het materiaal	Licht beschadigd, licht verweerd. Intact calciumsilicaatmateriaal of categorie III 'gebondenheid'

Beschrijving	Glasal in schrijnwerk
Omgeving	Grenst aan binnen- en buitenlucht
Primaire drager	Wandopening verticaal (raam, deur, ...)
Asbestmateriaal	Plaat, paneel, tablet - Geëmailleerd, type Glasal
Bindmiddel van asbestmateriaal	Cement
Gebondenheid op basis van bindmiddel	Hecht
Hoeveelheid (oppervlakte - dikte - aantal)	<ul style="list-style-type: none">• 0,50 m² - 0,50 cm - 1 stuk
Totaal volume	0,003 m ³
Eenvoudig bereikbaar	Ja
Bevestigingswijze	<ul style="list-style-type: none">• Geklemd• Geschroefd
Identificatiemethode	Vaststelling zonder monsternamen
Destructieve handeling voor identificatie	Nee
Opmerking	Alle hoeveelheden, oppervlaktes, afmetingen en gewichten die vermeld worden in de asbestinventaris zijn ramingen en kunnen bijgevolg afwijken van de werkelijkheid. Deze kunnen dus niet gebruikt worden voor andere doeleinden.

- Zorg voor een veilig beheer. Vermijd het beschadigen van het asbestmateriaal. Controleer de toestand jaarlijks op wijzigingen.

- Eenvoudige handelingen: mag via doe-het-zelf of door werknemer(s) met opleidingsattest eenvoudige handelingen
Het onbeschadigd materiaal dient in zijn geheel te worden verwijderd zonder te beschadigen. Gebruik goede Persoonlijke BeschermingsMiddelen (PBM) voor handelingen met asbesthoudende toepassingen (o.a. masker met P3 filter). Indien materiaal beschadigd of onbeschadigd verwijderen onmogelijk is, laten verwijderen door erkend asbestverwijderaar.

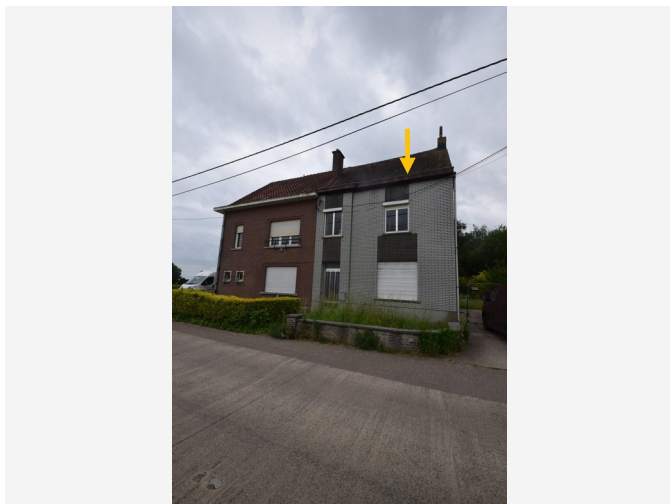
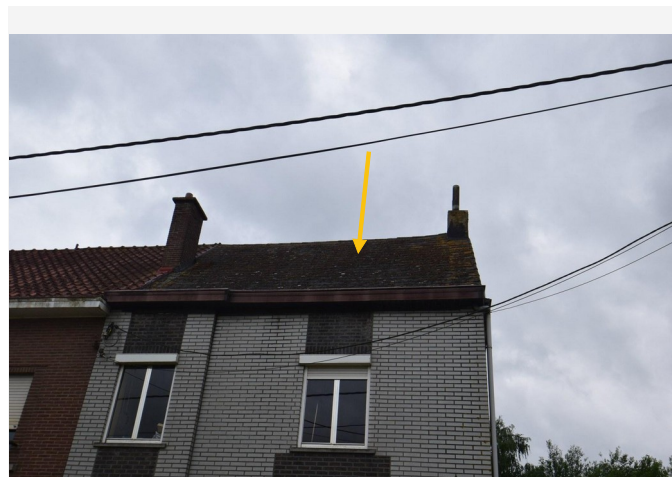
Het asbestmateriaal valt onder de mijlpaal van 2034.

Verwijderen

Eindbeoordeling materiaalrisico	Verhoogd materiaalrisico en/of verhoogde kans op vezelvrijgave
---------------------------------	--

Gebondenheid	Categorie 1: hechtgebonden in oorsprong
Asbestsoort (vezeltype)	Crocidoliet aanwezig
Asbestconcentratie	Laag (< 50%)
Afschermingsgraad van het gehele materiaal	Geheel of deels vrij aan de buitenlucht
Toestand van het materiaal	Matig beschadigd, matig verweerd

Beschrijving	Leien uit asbestcement
Omgeving	Buiten
Primaire drager	Schuin dak
Asbestmateriaal	Dak- en gevelbekleding - Lei, shingle
Bindmiddel van asbestmateriaal	Cement
Gebondenheid op basis van bindmiddel	Hecht
Hoeveelheid (oppervlakte - aantal)	<ul style="list-style-type: none">• 120,00 m² - 1 stuk
Totale oppervlakte	120,00 m ²
Eenvoudig bereikbaar	Ja
Bevestigingswijze	<ul style="list-style-type: none">• Genageld, geniet
Identificatiemethode	Vaststelling zonder monstername
Destructieve handeling voor identificatie	Nee
Opmerking	<p>Alle hoeveelheden, oppervlaktes, afmetingen en gewichten die vermeld worden in de asbestinventaris zijn ramingen en kunnen bijgevolg afwijken van de werkelijkheid. Deze kunnen dus niet gebruikt worden voor andere doeleinden.</p> <p>Er werd om economische reden geen staal genomen. pdrachtgever begrijpt dat daarom moet worden aangenomen dat deze toepassing asbest bevat, tot tegendeel wordt bewezen.</p>

- Zorg voor een veilig beheer. Vermijd het beschadigen van het asbestmateriaal. Controleer de toestand jaarlijks op wijzigingen.
- Hemelwater dat afspoelt van asbestcement daken of gevels kan asbestdeeltjes bevatten. Gebruik het enkel voor gesloten circuits (bv. spoelen toiletten). Reinig na het vervangen van het dak of de gevel de dakgoten en regenwaterput of -ton om asbesthoudend sediment of slib te verwijderen

- Eenvoudige handelingen: mag via doe-het-zelf of door werknemer(s) met opleidingsattest eenvoudige handelingen
Het materiaal dient in zijn geheel te worden verwijderd zonder te beschadigen. Leien zijn genageld of geschroefd, waardoor onbeschadigd verwijderen quasi onmogelijk is. Het is daarom aangewezen om verwijdering te laten uitvoeren door een erkend asbestverwijderaar. Handelingen met asbestleien enkel met goede Persoonlijke BeschermingsMiddelen (PBM) uitvoeren.

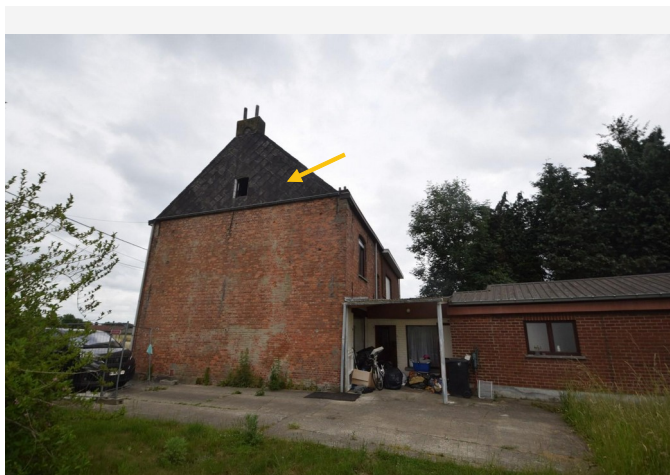
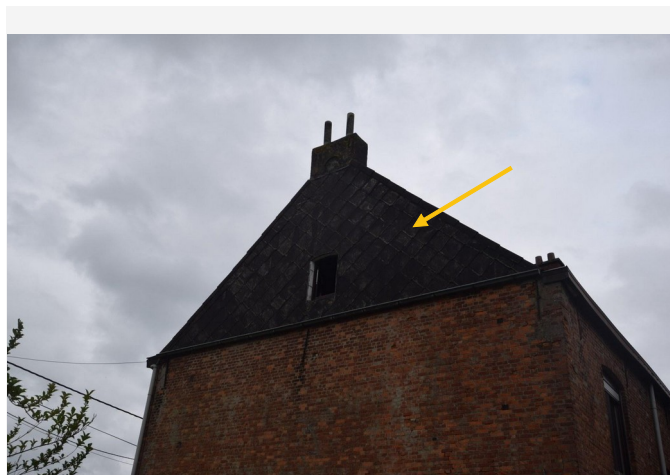
Het asbestmateriaal valt onder de mijlpaal van 2034.

Verwijderen

Eindbeoordeling materiaalrisico	Verhoogd materiaalrisico en/of verhoogde kans op vezelvrijgave
---------------------------------	--

Gebondenheid	Categorie 1: hechtgebonden in oorsprong
Asbestsoort (vezeltype)	Crocidoliet aanwezig
Asbestconcentratie	Laag (< 50%)
Afschermingsgraad van het gehele materiaal	Geheel of deels vrij aan de buitenlucht
Toestand van het materiaal	Matig beschadigd, matig verweerd

Beschrijving	Leien - verticale gevelbekleding
Omgeving	Buiten
Primaire drager	Wand buitenschil
Asbestmateriaal	Dak- en gevelbekleding - Lei, shingle
Bindmiddel van asbestmateriaal	Cement
Gebondenheid op basis van bindmiddel	Hecht
Hoeveelheid (oppervlakte - aantal)	<ul style="list-style-type: none">• 20,00 m² - 1 stuk
Totale oppervlakte	20,00 m ²
Eenvoudig bereikbaar	Ja
Bevestigingswijze	<ul style="list-style-type: none">• Geklemd• Genageld, geniet
Identificatiemethode	Vaststelling zonder monsternamen
Destructieve handeling voor identificatie	Nee
Opmerking	Alle hoeveelheden, oppervlaktes, afmetingen en gewichten die vermeld worden in de asbestinventaris zijn ramingen en kunnen bijgevolg afwijken van de werkelijkheid. Deze kunnen dus niet gebruikt worden voor andere doeleinden.

- Zorg voor een veilig beheer. Vermijd het beschadigen van het asbestmateriaal. Controleer de toestand jaarlijks op wijzigingen.
- Hemelwater dat afspoelt van asbestcement daken of gevels kan asbestdeeltjes bevatten. Gebruik het enkel voor gesloten circuits (bv. spoelen toiletten). Reinig na het vervangen van het dak of de gevel de dakgoten en regenwaterput of -ton om asbesthoudend sediment of slib te verwijderen

- Eenvoudige handelingen: mag via doe-het-zelf of door werknemer(s) met opleidingsattest eenvoudige handelingen
Het materiaal dient in zijn geheel te worden verwijderd zonder te beschadigen. Leien zijn genageld of geschroefd, waardoor onbeschadigd verwijderen quasi onmogelijk is. Het is daarom aangewezen om verwijdering te laten uitvoeren door een erkend asbestverwijderaar. Handelingen met asbestleien enkel met goede Persoonlijke BeschermingsMiddelen (PBM) uitvoeren.

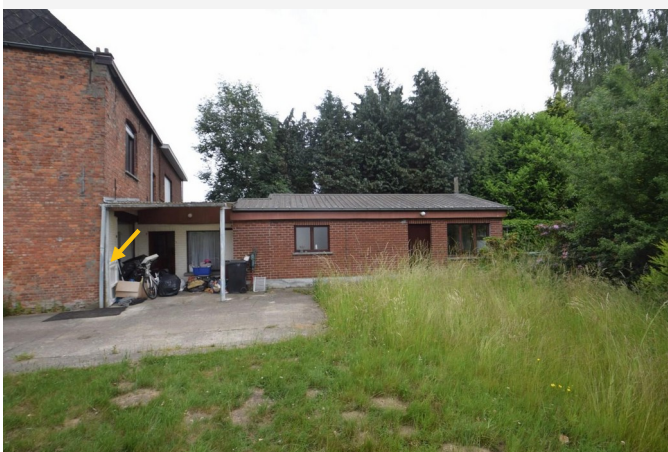
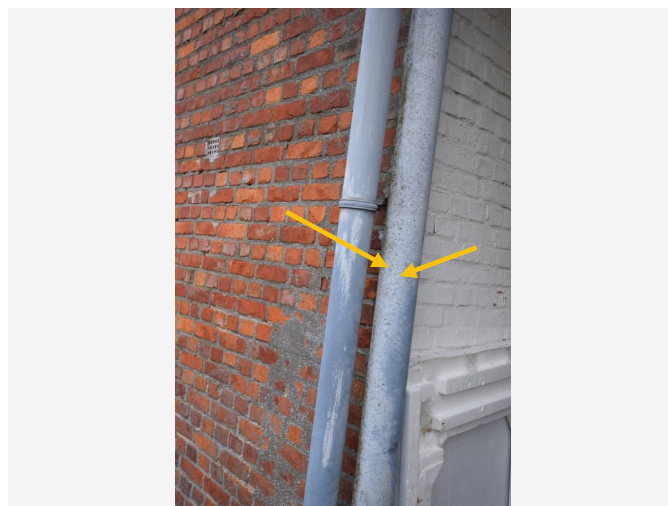
Het asbestmateriaal valt onder de mijlpaal van 2040.

Zorgvuldig beheren

Eindbeoordeling materiaalrisico	Laag materiaalrisico en/of verlaagde kans op vezelvrijgave
---------------------------------	--

Gebondenheid	Categorie 1: hechtgebonden in oorsprong
Asbestsoort (vezeltype)	Crocidoliet aanwezig
Asbestconcentratie	Laag (< 50%)
Afschermingsgraad van het gehele materiaal	Geheel of deels vrij aan de buitenlucht
Toestand van het materiaal	Licht beschadigd, licht verweerd. Intact calciumsilicaatmateriaal of categorie III 'gebondenheid'

Beschrijving	Verloren bekisting
Omgeving	Buiten
Primaire drager	Fundering-draagstructuur (horizontaal, verticaal)
Asbestmateriaal	Verloren bekisting - Buis, koker
Bindmiddel van asbestmateriaal	Cement
Gebondenheid op basis van bindmiddel	Hecht
Hoeveelheid (lengte - omtrek - dikte - aantal)	<ul style="list-style-type: none">• 4,00 m - 30,00 cm - 1,00 cm - 1 stuk
Totaal volume	0,012 m ³
Eenvoudig bereikbaar	Nee <ul style="list-style-type: none">• Verwijdering tast de bouwkundige integriteit aan.
Bevestigingswijze	<ul style="list-style-type: none">• Verlijmd, ingegoten, versmeerd
Identificatiemethode	Vaststelling zonder monsternamen
Destructieve handeling voor identificatie	Nee

- Zorg voor een veilig beheer en verwijder dit asbestmateriaal wanneer het bij werken eenvoudig bereikbaar wordt. Controleer de toestand jaarlijks op wijzigingen.

- Eenvoudige handelingen: mag via doe-het-zelf of door werknemer(s) met opleidingsattest eenvoudige handelingen
Het onbeschadigd materiaal dient in zijn geheel te worden verwijderd zonder te beschadigen. Gebruik goede Persoonlijke BeschermingsMiddelen (PBM) voor handelingen met asbesthoudende toepassingen (o.a. masker met P3 filter). Indien materiaal beschadigd of onbeschadigd verwijderen onmogelijk is, laten verwijderen door erkend asbestverwijderaar.

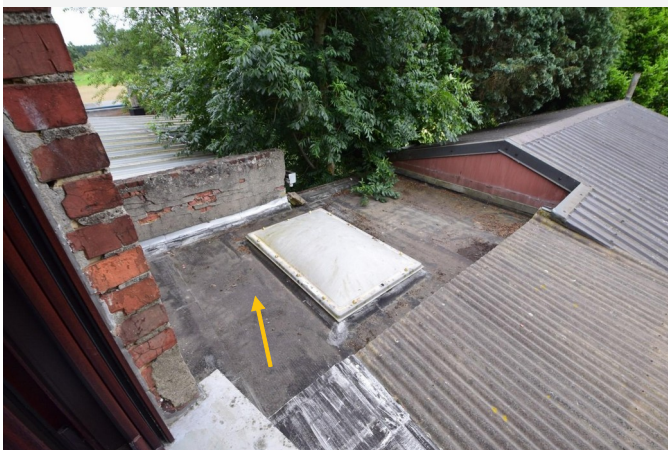
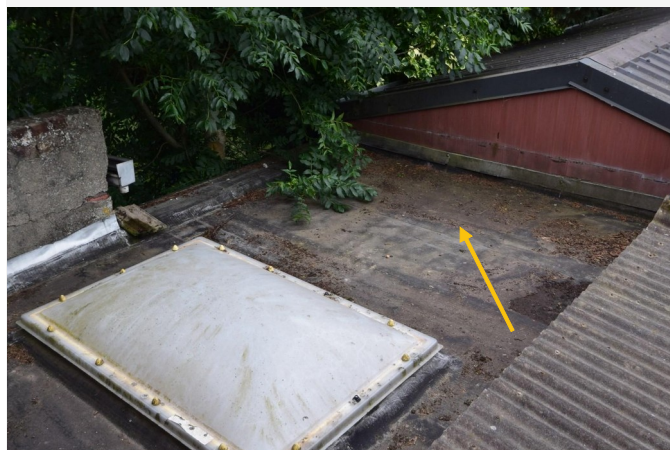
Het asbestmateriaal valt onder de mijlpaal van 2040.

Zorgvuldig beheren

Eindbeoordeling materiaalrisico	Laag materiaalrisico en/of verlaagde kans op vezelvrijgave
Opmerking	Een staalname kan een andere asbestsoort met zich meebrengen en de risico beoordeelig beïnvloeden

Gebondenheid	Categorie 1: hechtgebonden in oorsprong
Asbestsoort (vezeltype)	Alleen chrysotiel
Asbestconcentratie	Laag (< 50%)
Afschermingsgraad van het gehele materiaal	Geheel of deels vrij aan de buitenlucht
Toestand van het materiaal	Licht beschadigd, licht verweerd. Intact calciumsilicaatmateriaal of categorie III 'gebondenheid'

Beschrijving	Roofing
Omgeving	Buiten
Primaire drager	Plat dak
Asbestmateriaal	Dak- en gevelbekleding - Roofing
Bindmiddel van asbestmateriaal	Bitumen (roofing, teer, asfalt)
Gebondenheid op basis van bindmiddel	Hecht
Hoeveelheid (oppervlakte - aantal)	<ul style="list-style-type: none">• 10,00 m² - 1 stuk
Totale oppervlakte	10,00 m ²
Eenvoudig bereikbaar	Ja
Bevestigingswijze	<ul style="list-style-type: none">• Verlijmd, ingegoten, versmeerd
Identificatiemethode	Vaststelling zonder monstername Motivatie: Groot risico op structurele gevolgschade (lekschade, werking installatie,...)
Destructieve handeling voor identificatie	Nee
Opmerking	Alle hoeveelheden, oppervlaktes, afmetingen en gewichten die vermeld worden in de asbestinventaris zijn ramingen en kunnen bijgevolg afwijken van de werkelijkheid. Deze kunnen dus niet gebruikt worden voor andere doeleinden.

- Zorg voor een veilig beheer. Vermijd het beschadigen van het asbestmateriaal. Controleer de toestand jaarlijks op wijzigingen.

- Eenvoudige handelingen: mag via doe-het-zelf of door werknemer(s) met opleidingsattest eenvoudige handelingen
Roofing mag niet via doe-het-zelf, maar via werknemers met een opleidingsattest mag dit wel.

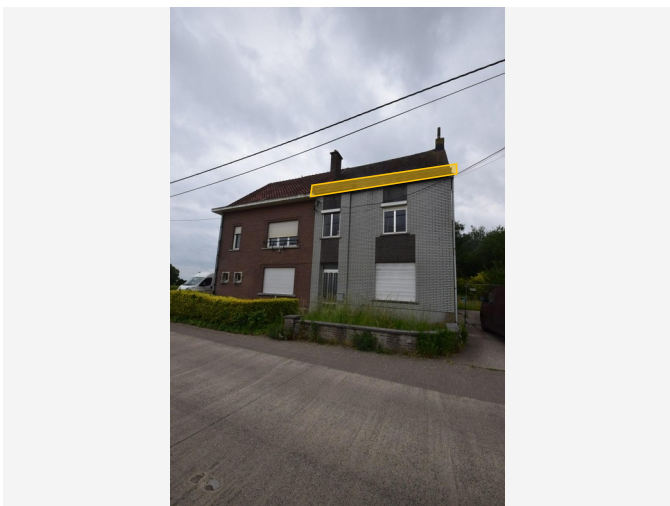
Situeringfoto

Tijdelijke beperking

Reden: Het te onderzoeken materiaal situeert zich hoger dan 3,50 m te rekenen vanaf een veilige ondergrond

Uitleg van de asbestdeskundige: De dakgoot bevindt zich te hoog (meer dan 3.5 m) om veilig te onderzoeken. Dit valt buiten de onderzoeksmogelijkheden van dit inspectieprotocol. Wanneer een asbestdeskundige een deel niet kan beoordelen, wordt dat aangeduid in het attest als een beperking.

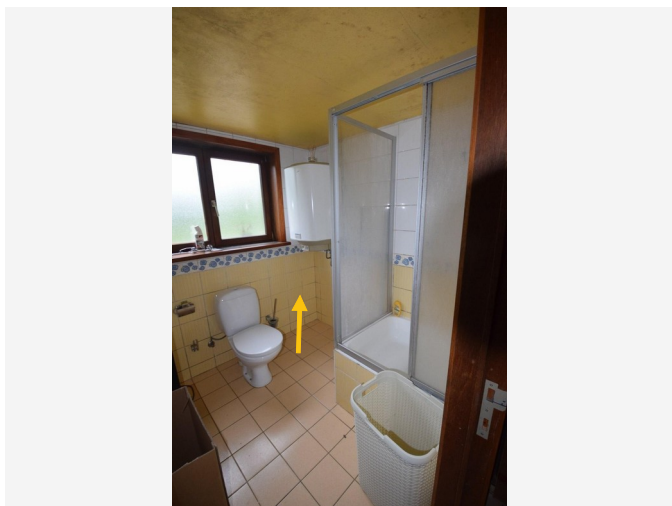
Tegels geplaatst tijdens een risicobouwjaar kunnen lijmlaag bevatten die asbesthoudend is. Deze kan enkel vastgesteld worden door een destructief onderzoek. Bij bewerking of verwijdering met zorg behandelen. Het is raadzaam om bij bewerking of verwijdering een staalanalyse te laten uitvoeren.

Identificatiemethode	Redelijk vermoeden
Primaire drager	Binnenwand
(Asbest)materiaal	In-situ afwerkingslagen - Lijmlaag
Bindmiddel	Lijm
Gebondenheid bindmiddel	Hecht

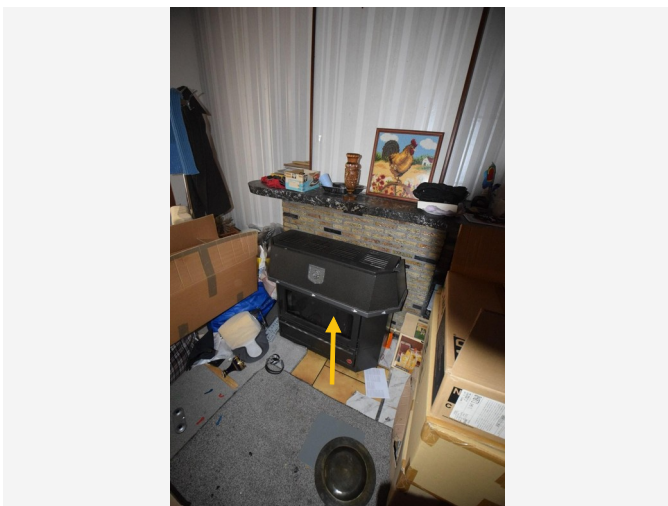
Stookinstallatie geplaatst tijdens een risicobouwjaar kan een asbesthoudende componenten bevatten. Deze kan enkel vastgesteld worden door een destructief onderzoek. Bij bewerking of verwijdering van deze installatie dient ze met zorg behandeld te worden. Het is raadzaam om bij bewerking of verwijdering een staalanalyse te laten uitvoeren.

Identificatiemethode	Redelijk vermoeden
Primaire drager	Ruimteverwarming
(Asbest)materiaal	In-situ afwerkingslagen - Thermische isolatie
Bindmiddel	Weinig of geen bindmiddel (textiel, bevolking, ...)
Gebondenheid bindmiddel	Niet-hechtgebonden

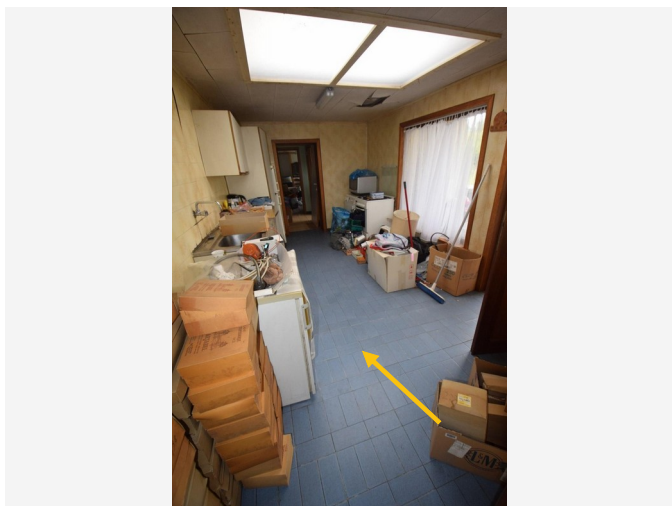
Tegels geplaatst tijdens een risicobouwjaar kunnen lijmlaag bevatten die asbesthoudend is. Deze kan enkel vastgesteld worden door een destructief onderzoek. Bij bewerking of verwijdering met zorg behandelen. Het is raadzaam om bij bewerking of verwijdering een staalanalyse te laten uitvoeren.

Identificatiemethode	Redelijk vermoeden
Primaire drager	Vloer
(Asbest)materiaal	In-situ afwerkingslagen - Lijmlaag
Bindmiddel	Lijm
Gebondenheid bindmiddel	Hecht

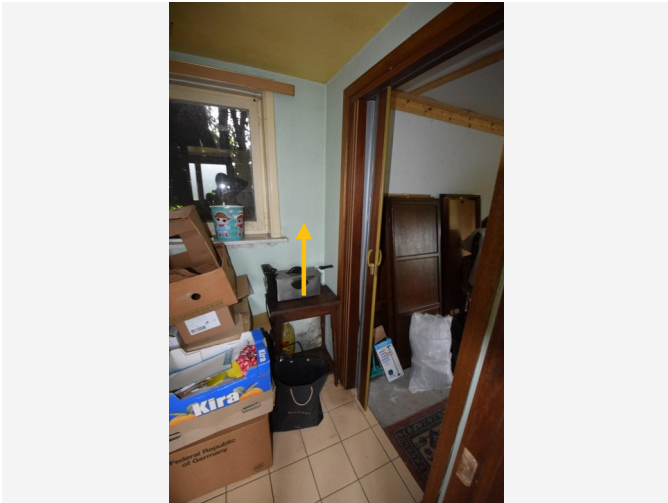
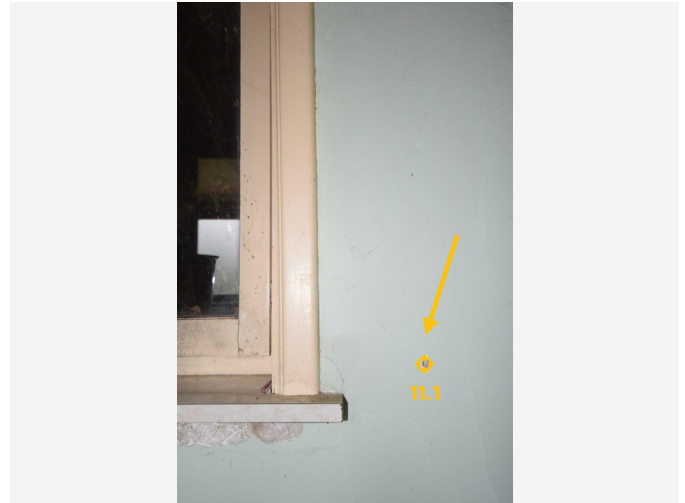
Fiche 11: Pleisterwerk muren

Geen asbest

#	Type	Referentie	Resultaat
11.1	Mengmonster	MM01	Geen asbest

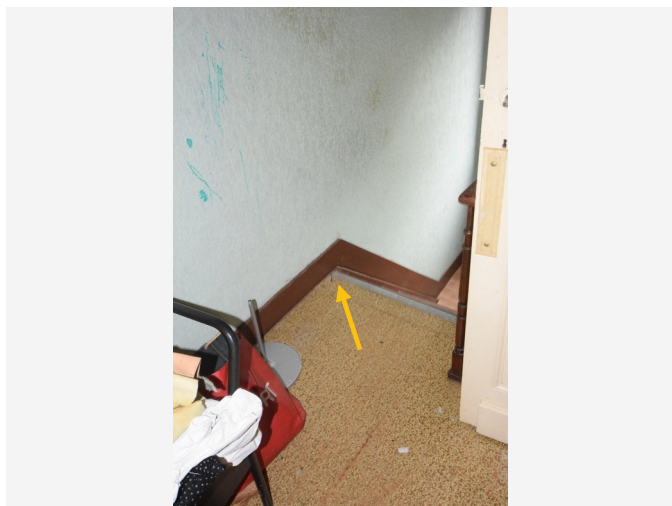
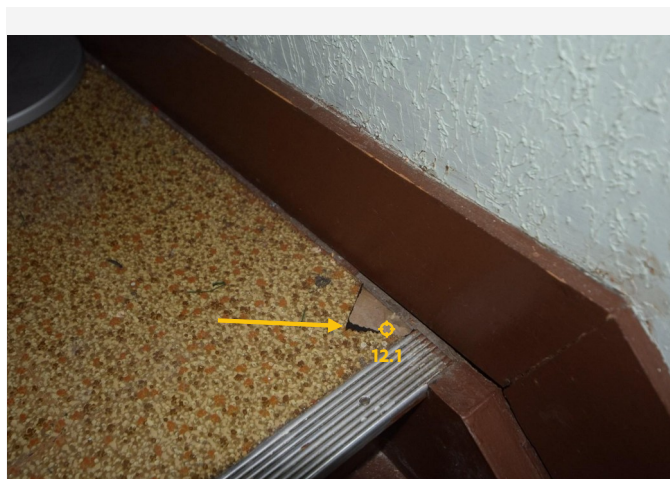
Fiche 12: Vloerzeil

Geen asbest

#	Type	Referentie	Resultaat
12.1	Puntmonster	PM01	Geen asbest

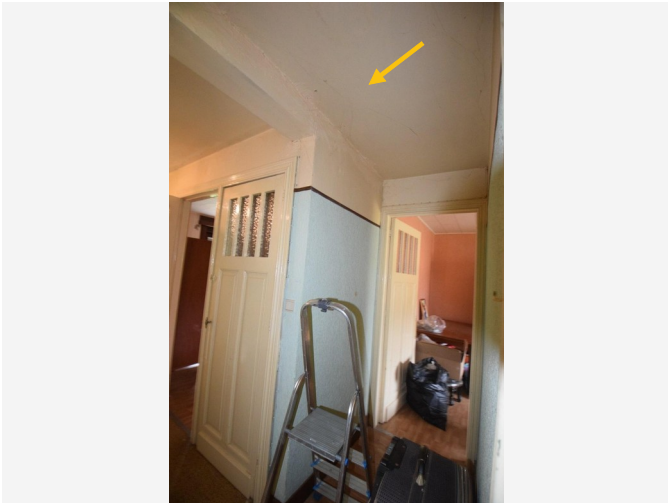
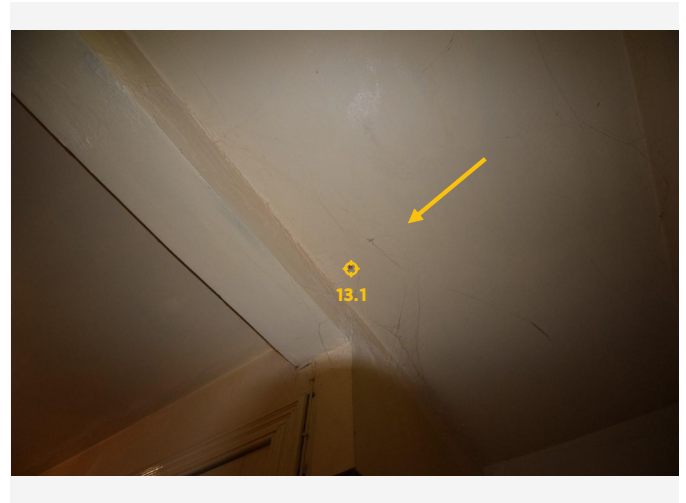
Fiche 13: Pleisterwerk plafond

Geen asbest

#	Type	Referentie	Resultaat
13.1	Mengmonster	MM02	Geen asbest
