# Asbestinventarisatetest

IJshoutestraat 47, 9520 Sint-Lievens-Houtem

Attestnummer : 20230623-000051.000

**Niet-asbestveilig**

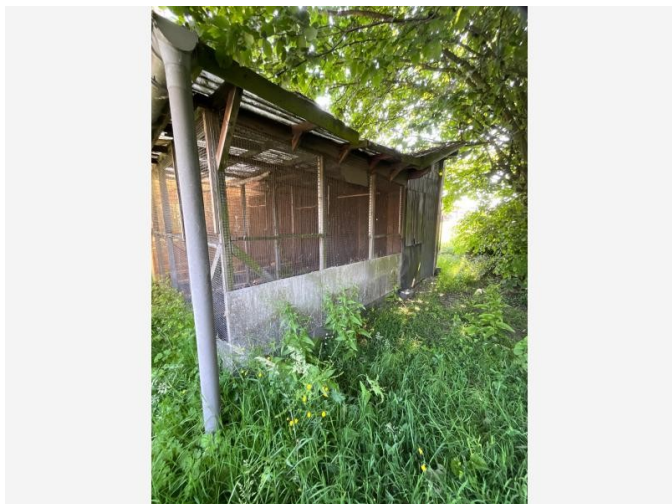
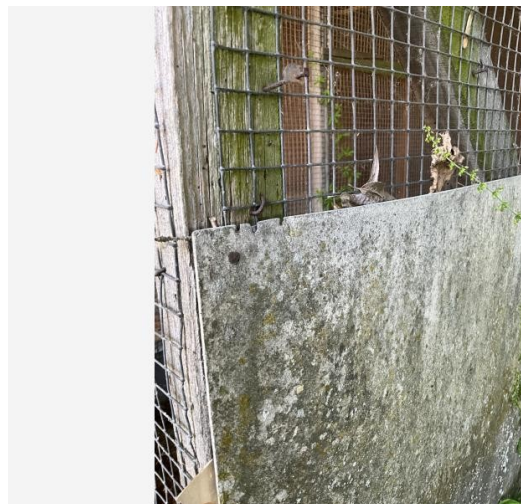
Het asbestmateriaal valt onder de mijlpaal van 2034.

| Eindbeoordeling materiaalrisico | Verhoogd materiaalrisico en/of verhoogde kans op vezelvrijgave |

| Gebondenheid | Categorie 1: hechtgebonden in oorsprong |
| Asbestsoort (vezeltype) | Crocidoliet aanwezig |
| Asbestconcentratie | Laag (< 50%) |
| Afschermingsgraad van het gehele materiaal | Geheel of deels vrij aan de buitenlucht |
| Toestand van het materiaal | Matig beschadigd, matig verweerd |

| Beschrijving | Asbestcement plaat |
| Hoeveelheid (oppervlakte - dikte - aantal) | • 8,00 m <sup>2</sup> - 0,30 cm - 1 stuk |

- Zorg voor een veilig beheer. Vermijd het beschadigen van het asbestmateriaal. Controleer de toestand jaarlijks op wijzigingen.
- Hemelwater dat afspoelt van asbestcement daken of gevels kan asbestdeeltjes bevatten. Gebruik het enkel voor gesloten circuits (bv. spoelen toiletten). Reinig na het vervangen van het dak of de gevel de dakgoten en regenwaterput of -ton om asbesthoudend sediment of slib te verwijderen

- Eenvoudige handelingen: mag via doe-het-zelf of door werknemer(s) met opleidingsattest eenvoudige handelingen  
Indien de plaat in zijn geheel, zonder kappen of breken wordt verwijderd, kan dit via eenvoudige handelingen.

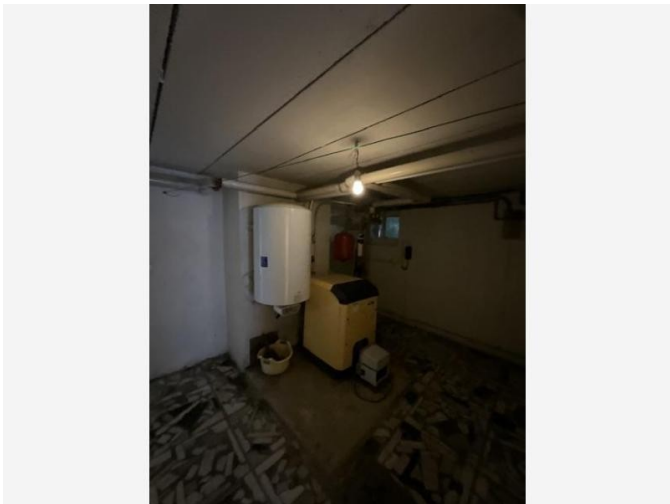
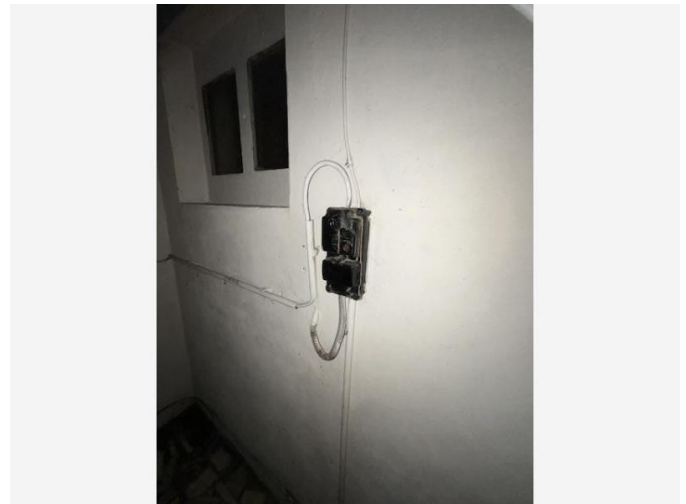
Het asbestmateriaal valt onder de mijlpaal van 2040.

| Eindbeoordeling materiaalarisico | Verhoogd materiaalarisico en/of verhoogde kans op vezelvrijgave |

| Asbestsoort (vezeltype) | Crocidoliet aanwezig |
| Toestand van het materiaal | Licht beschadigd, licht verweerd. Intact materiaal type Pical – asbestboard of categorie III 'gebondenheid' |

| Beschrijving | Bakeliet zekering |
| Hoeveelheid (oppervlakte - dikte - aantal) | • 0,10 m <sup>2</sup> - 0,50 cm - 1 stuk |

- Zorg voor een veilig beheer. Vermijd het beschadigen van het asbestmateriaal. Controleer de toestand jaarlijks op wijzigingen.

- Eenvoudige handelingen: mag via doe-het-zelf of door werknemer(s) met opleidingsattest eenvoudige handelingen  
De zekering kan eenvoudig worden losgeschroefd en vervangen door een asbestvrije variant.

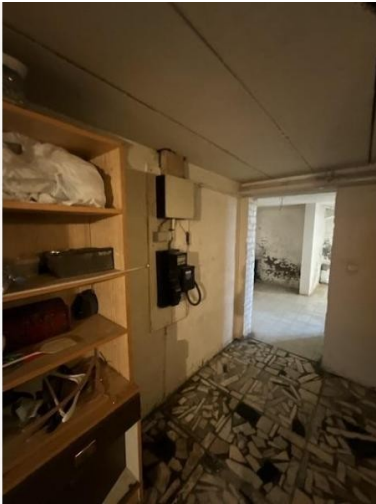
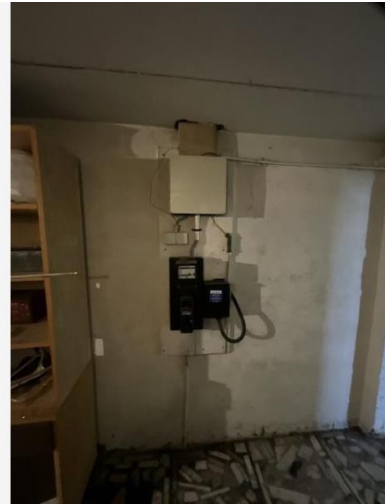
Het asbestmateriaal valt onder de mijlpaal van 2040.

| Eindbeoordeling materiaalarisico | Verhoogd materiaalarisico en/of verhoogde kans op vezelvrijgave |

| Asbestsoort (vezeltype) | Crocidoliet aanwezig |
| Toestand van het materiaal | Licht beschadigd, licht verweerd. Intact materiaal type Pical – asbestboard of categorie III 'gebondenheid' |

| Beschrijving | Bakeliet teller en zekering |
| Hoeveelheid (oppervlakte - dikte - aantal) | • 0,30 m <sup>2</sup> - 0,50 cm - 1 stuk |

- Zorg voor een veilig beheer. Vermijd het beschadigen van het asbestmateriaal. Controleer de toestand jaarlijks op wijzigingen.

- Eenvoudige handelingen: mag via doe-het-zelf of door werknemer(s) met opleidingsattest eenvoudige handelingen  
De toepassing kan eenvoudig worden losgeschroefd en vervangen door een asbestvrije variant. Laten vervangen door de bevoegde instanties.

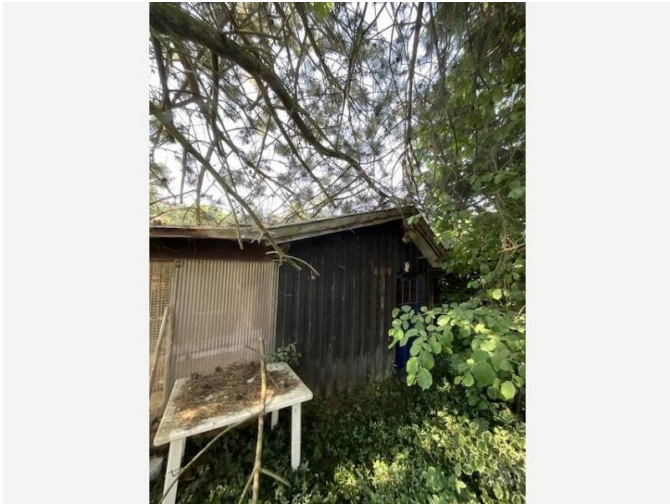
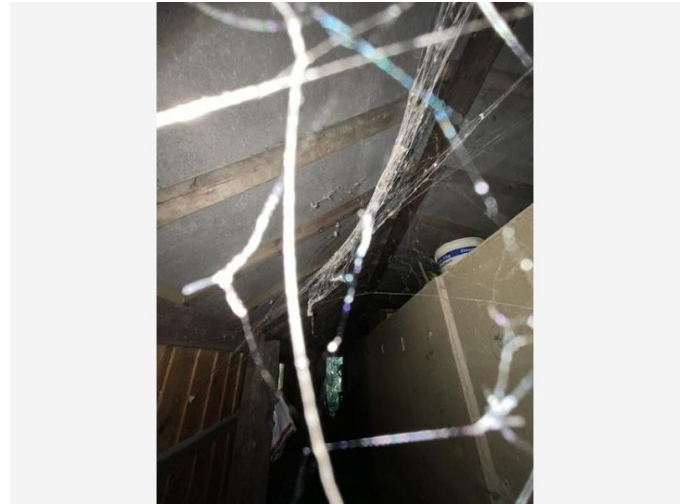
Het asbestmateriaal valt onder de mijlpaal van 2040.

| Eindbeoordeling materiaalarisico | Verhoogd materiaalarisico en/of verhoogde kans op vezelvrijgave |

| Asbestsoort (vezeltype) | Crocidoliet aanwezig |
| Toestand van het materiaal | Licht beschadigd, licht verweerd. Intact materiaal type Pical – asbestboard of categorie III 'gebondenheid' |

| Beschrijving | Menuiserite onderdak |
| Hoeveelheid (oppervlakte - dikte - aantal) | • 40,00 m <sup>2</sup> - 0,30 cm - 1 stuk |
| Eenvoudig bereikbaar | Nee<br><br>• Het asbestmateriaal is bedekt (uitgezonderd laag verf, coating, behang, kunststof, textiel) en het wegnemen van het bedekkende materiaal kan niet zonder het bedekkende materiaal te beschadigen. |

- Zorg voor een veilig beheer en verwijder dit asbestmateriaal wanneer het bij werken eenvoudig bereikbaar wordt. Controleer de toestand jaarlijks op wijzigingen.

- Eenvoudige handelingen: mag via doe-het-zelf of door werknemer(s) met opleidingsattest eenvoudige handelingen  
Indien de platen in zijn geheel worden verwijderd zonder kappen of breken kan dit via eenvoudige handelingen.

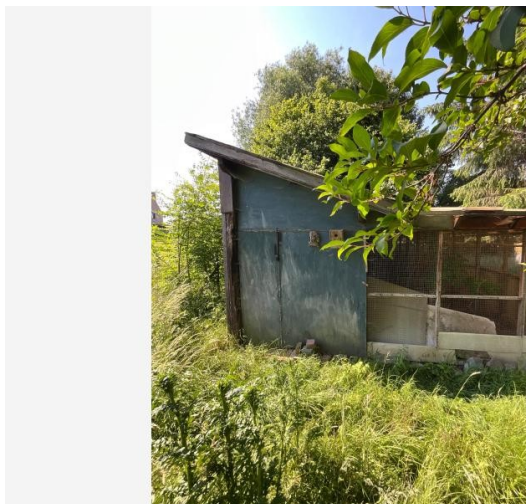
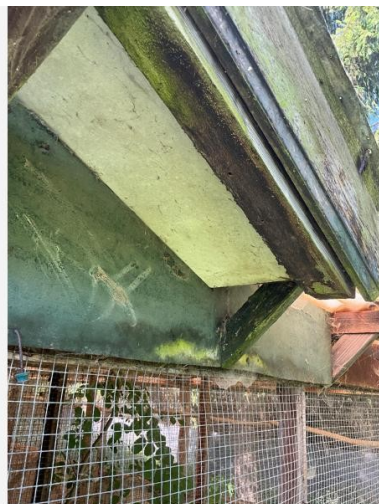
Het asbestmateriaal valt onder de mijlpaal van 2040.

| Eindbeoordeling materiaalarisico | Verhoogd materiaalarisico en/of verhoogde kans op vezelvrijgave |

| Asbestsoort (vezeltype) | Crocidoliet aanwezig |
| Toestand van het materiaal | Licht beschadigd, licht verweerd. Intact materiaal type Pical – asbestboard of categorie III 'gebondenheid' |

| Beschrijving | Asbest onderdak |
| Hoeveelheid (oppervlakte - dikte - aantal) | • 20,00 m <sup>2</sup> - 0,30 cm - 1 stuk |
| Eenvoudig bereikbaar | Nee<br><br>• Het asbestmateriaal is bedekt (uitgezonderd laag verf, coating, behang, kunststof, textiel) en het wegnemen van het bedekkende materiaal kan niet zonder het bedekkende materiaal te beschadigen. |

- Zorg voor een veilig beheer en verwijder dit asbestmateriaal wanneer het bij werken eenvoudig bereikbaar wordt. Controleer de toestand jaarlijks op wijzigingen.

- Eenvoudige handelingen: mag via doe-het-zelf of door werknemer(s) met opleidingsattest eenvoudige handelingen  
Indien de platen in zijn geheel worden verwijderd zonder kappen of breken kan dit via eenvoudige handelingen.

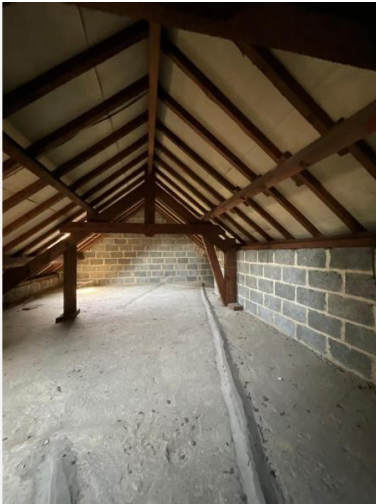
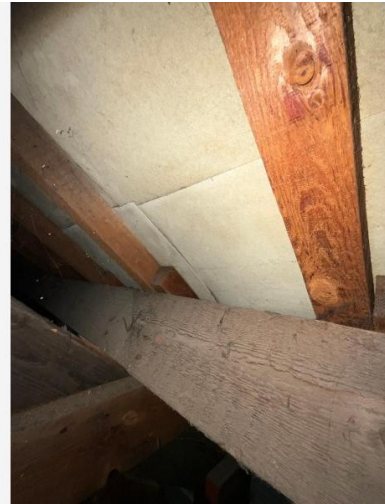
Het asbestmateriaal valt onder de mijlpaal van 2040.

| Eindbeoordeling materiaalarisico | Verhoogd materiaalarisico en/of verhoogde kans op vezelvrijgave |

| Asbestsoort (vezeltype) | Crocidoliet aanwezig |
| Toestand van het materiaal | Licht beschadigd, licht verweerd. Intact materiaal type Pical – asbestboard of categorie III 'gebondenheid' |

| Beschrijving | Menuiserite onderdak |
| Hoeveelheid (oppervlakte - dikte - aantal) | • 120,00 m <sup>2</sup> - 0,30 cm - 1 stuk |
| Eenvoudig bereikbaar | Nee<br><br>• Het asbestmateriaal is bedekt (uitgezonderd laag verf, coating, behang, kunststof, textiel) en het wegnemen van het bedekkende materiaal kan niet zonder het bedekkende materiaal te beschadigen. |

- Zorg voor een veilig beheer en verwijder dit asbestmateriaal wanneer het bij werken eenvoudig bereikbaar wordt. Controleer de toestand jaarlijks op wijzigingen.

- Eenvoudige handelingen: mag via doe-het-zelf of door werknemer(s) met opleidingsattest eenvoudige handelingen  
Indien de platen in zijn geheel worden verwijderd zonder kappen of breken kan dit via eenvoudige handelingen.

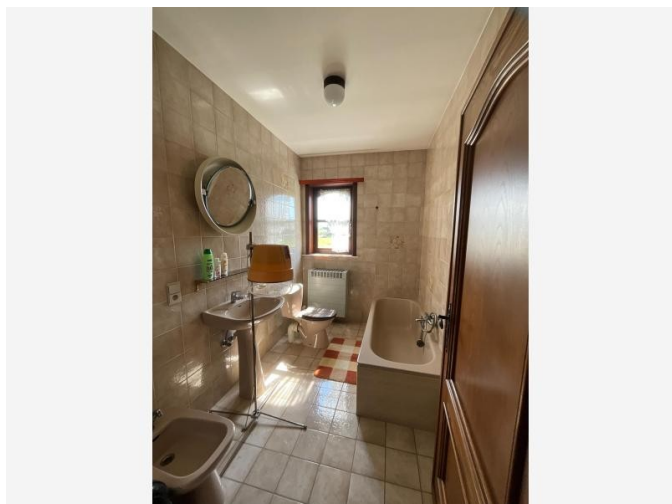
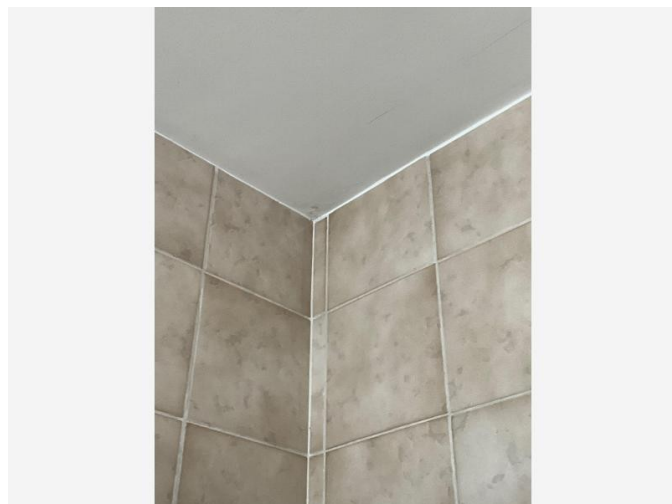
## Fiche 7: Pleisterwerk plafond

Geen asbest

| # | Type | Referentie | Resultaat |
|---|---|---|---|
| 7.1 | Mengmonster | Mm02 | Geen asbest |

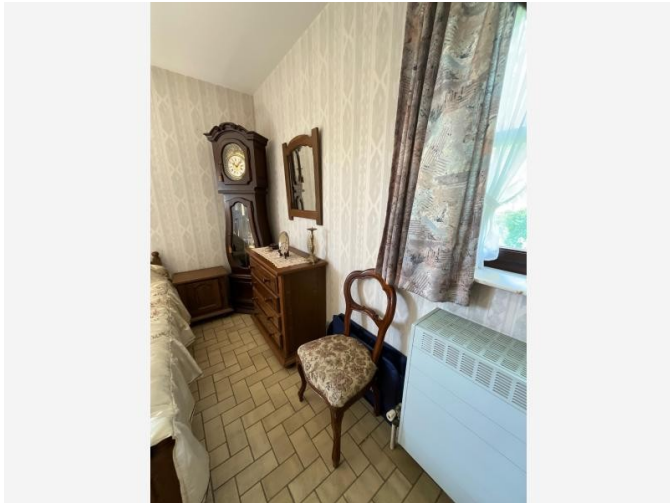
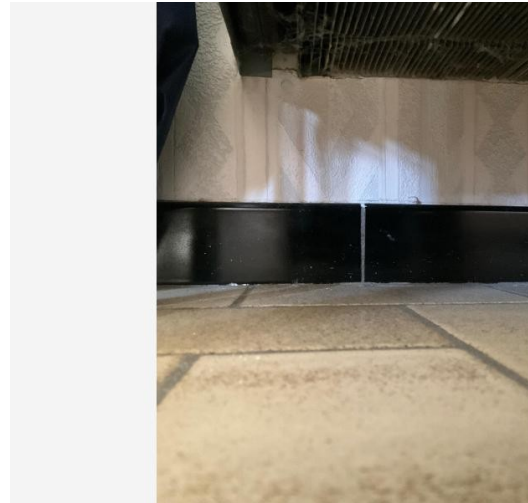
## Fiche 8: Pleisterwerk wanden

Geen asbest

| # | Type | Referentie | Resultaat |
|---|---|---|---|
| 8.1 | Mengmonster | Mm01 | Geen asbest |
