# Asbestinventarisatetest

Kruisveldstraat 5, 9550 Herzele

Attestnummer : 20241011-000116.000

**Niet-asbestveilig**

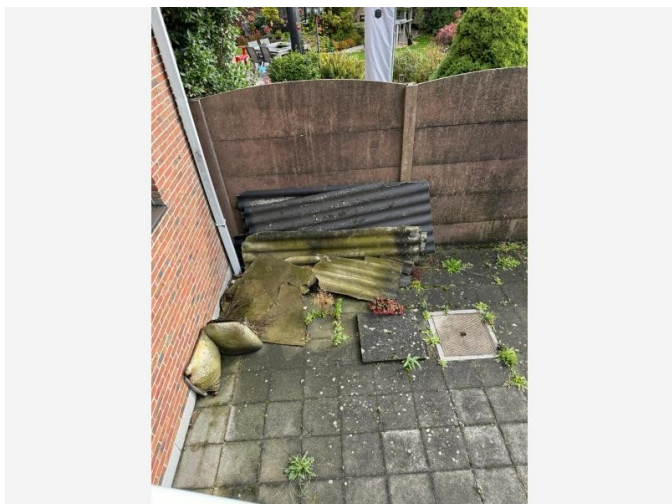
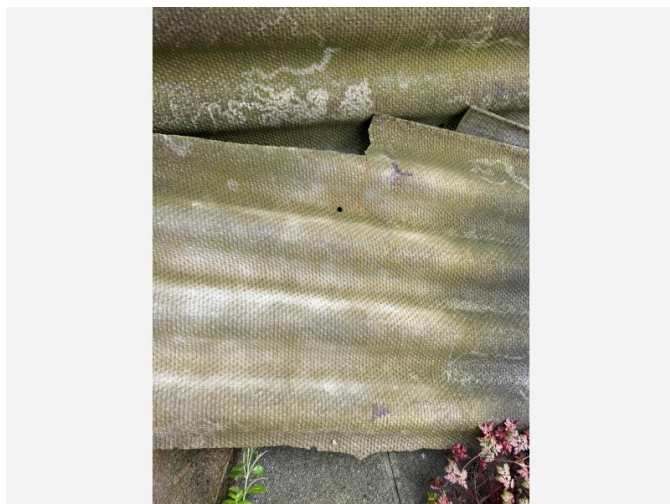
Het asbestmateriaal valt onder de mijlpaal van 2040.

**Dringend verwijderen**

| Beschrijving | Golfplaat |
| Aanwezige resten | Gofplaten gebroken |
| Omgeving | Buiten |
| Asbestmaterialen | <ul style="list-style-type: none"><li>Dak- en gevelbekleding - Golfplaat</li></ul> |
| Hoeveelheid (gewicht - aantal) | <ul style="list-style-type: none"><li>3,00 kg - 1 stuk</li></ul> |

- Verwijder het asbestafval.

- Eenvoudige handelingen: mag via doe-het-zelf of door werknemer(s) met opleidingsattest eenvoudige handelingen  
"Bevindt het asbest zich buiten uw woning of gebouw? Dan mag u de volgende toepassingen zelf wegnemen:
  - hechtgebonden asbest dat niet beschadigd is;
  - er niemand anders in de buurt is;
  - hechtgebonden asbest dat wel beschadigd is en waarbij er vrije asbestvezels zichtbaar zijn. Een beschadigde asbesttoepassing of asbest in slechte staat kan makkelijk verder breken of vergruizen. Er komen dan schadelijke asbestvezels vrij die ingeademd kunnen worden. U mag enkel beschadigd of verweerd asbest verwijderen indien: de asbesttoepassing niet verder beschadigd raakt of vergruist."

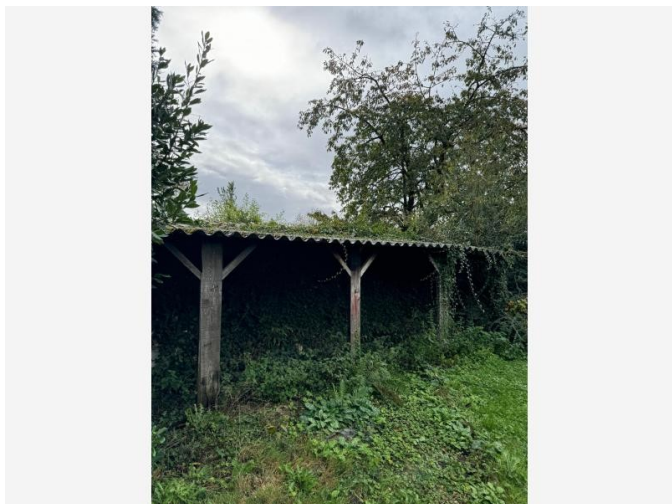
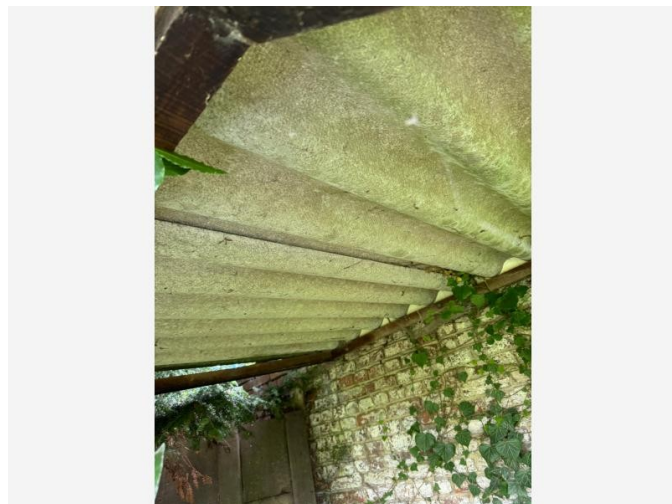
Het asbestmateriaal valt onder de mijlpaal van 2034.

Verwijderen

| Eindbeoordeling materiaalrisico | Verhoogd materiaalrisico en/of verhoogde kans op vezelvrijgave |

| Asbestsoort (vezeltype) | Crocidoliet aanwezig |
| Toestand van het materiaal | Matig beschadigd, matig verweerd |

| Beschrijving | Golfplaat - THA |
| Hoeveelheid (oppervlakte - aantal) | <ul style="list-style-type: none"><li>• 15,01 m<sup>2</sup> - 1 stuk</li></ul> |

- Verwijder dit asbestmateriaal zo snel mogelijk. Volg de toestand goed op.

- Eenvoudige handelingen: mag via doe-het-zelf of door werknemer(s) met opleidingsattest eenvoudige handelingen  
In binnenruimtes mag u alleen hechtgebonden asbest verwijderen dat niet beschadigd is. Dat betekent dat het materiaal volledig intact is en er geen vrije asbestvezels zichtbaar zijn. Opgelet: ook tijdens het verwijderen moet het asbest intact blijven.

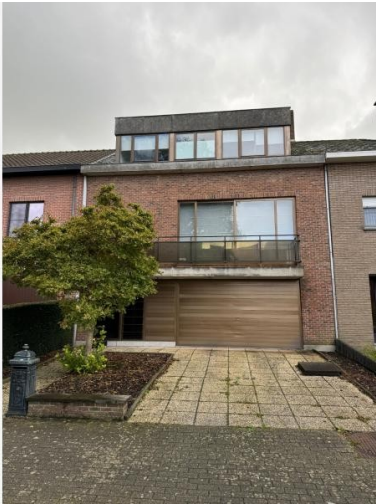
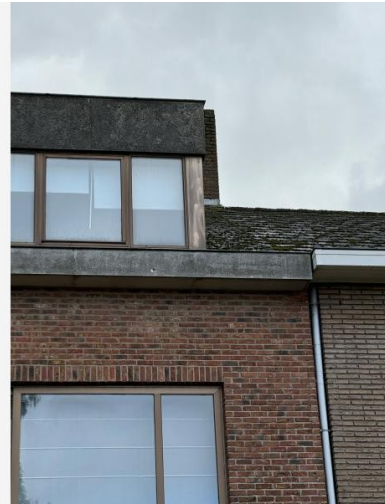
Het asbestmateriaal valt onder de mijlpaal van 2034.

Verwijderen

| Eindbeoordeling materiaalrisico | Laag materiaalrisico en/of verlaagde kans op vezelvrijgave |

| Asbestsoort (vezeltype) | Crocidoliet aanwezig |
| Toestand van het materiaal | Licht beschadigd, licht verweerd. Intact calciumsilicaatmateriaal of categorie III 'gebondenheid' |

| Beschrijving | Dak bekleding |
| Hoeveelheid (oppervlakte - aantal) | • 90,00 m <sup>2</sup> - 1 stuk |

- Verwijder dit asbestmateriaal zo snel mogelijk. Volg de toestand goed op.

- Eenvoudige handelingen: mag via doe-het-zelf of door werknemer(s) met opleidingsattest eenvoudige handelingen  
"Bevindt het asbest zich buiten uw woning of gebouw? Dan mag u de volgende toepassingen zelf wegnemen:
  - hechtgebonden asbest dat niet beschadigd is;
  - er niemand anders in de buurt is;
  - hechtgebonden asbest dat wel beschadigd is en waarbij er vrije asbestvezels zichtbaar zijn. Een beschadigde asbesttoepassing of asbest in slechte staat kan makkelijk verder breken of vergruizen. Er komen dan schadelijke asbestvezels vrij die ingeademd kunnen worden. U mag enkel beschadigd of verweerd asbest verwijderen indien: de asbesttoepassing niet verder beschadigd raakt of vergruist."

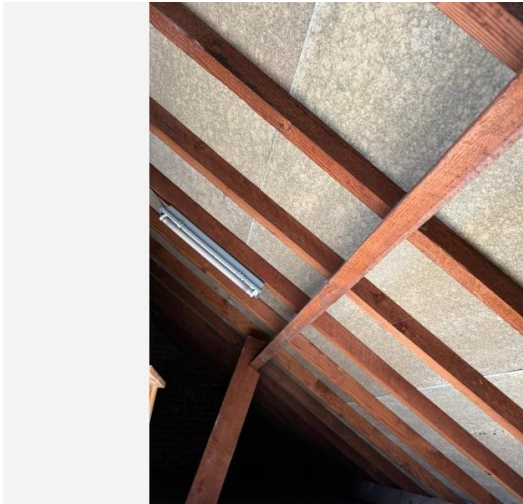
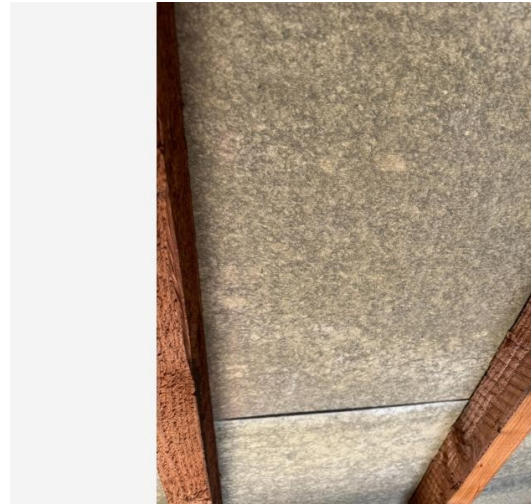
Het asbestmateriaal valt onder de mijlpaal van 2040.

Zorgvuldig beheren

| Eindbeoordeling materiaalrisico | Laag materiaalrisico en/of verlaagde kans op vezelvrijgave |

| Asbestsoort (vezeltype) | Alleen chrysotiel |
| Toestand van het materiaal | Licht beschadigd, licht verweerd. Intact calciumsilicaatmateriaal of categorie III 'gebondenheid' |

| # | Type | Referentie | Resultaat |
|---|---|---|---|
| 4.1 | Puntmonster | -3 | Chrysotiel |

| Beschrijving | Onderdak |

- Zorg voor een veilig beheer. Vermijd het beschadigen van het asbestmateriaal. Controleer de toestand jaarlijks op wijzigingen.

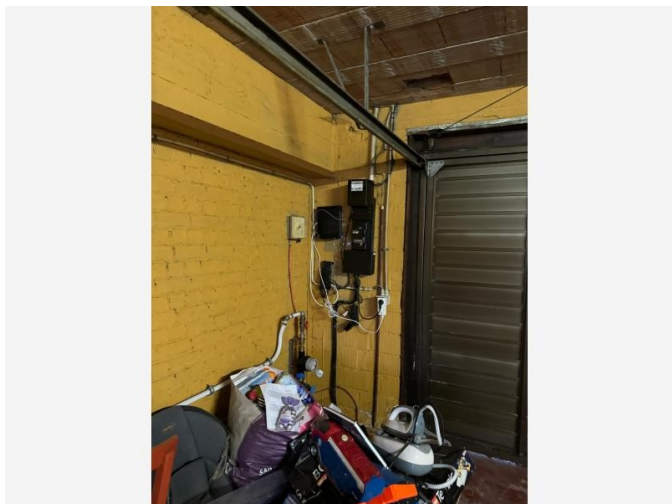
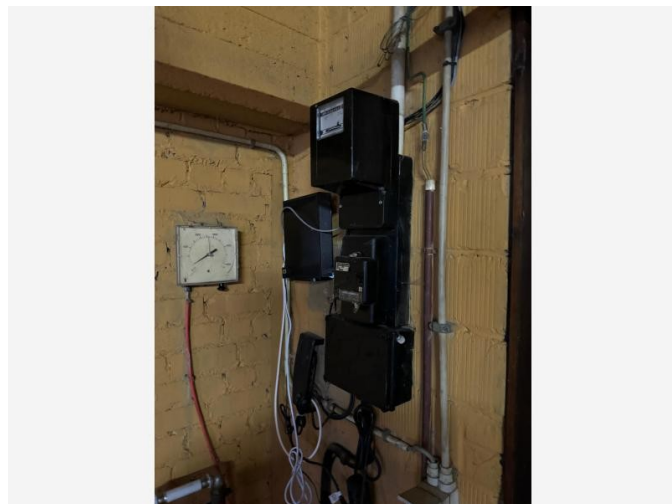
Het asbestmateriaal valt onder de mijlpaal van 2040.

Zorgvuldig beheren

| Eindbeoordeling materiaalrisico | Laag materiaalrisico en/of verlaagde kans op vezelvrijgave |

| Asbestsoort (vezeltype) | Crocidoliet aanwezig |
| Toestand van het materiaal | Onbeschadigd, niet verweerd |

| Beschrijving | Bakeliet |

- Zorg voor een veilig beheer. Vermijd het beschadigen van het asbestmateriaal. Controleer de toestand jaarlijks op wijzigingen.

- Eenvoudige handelingen: mag via doe-het-zelf of door werknemer(s) met opleidingsattest eenvoudige handelingen  
De nutsbeheerder vernieuwd dit in een digitale teller

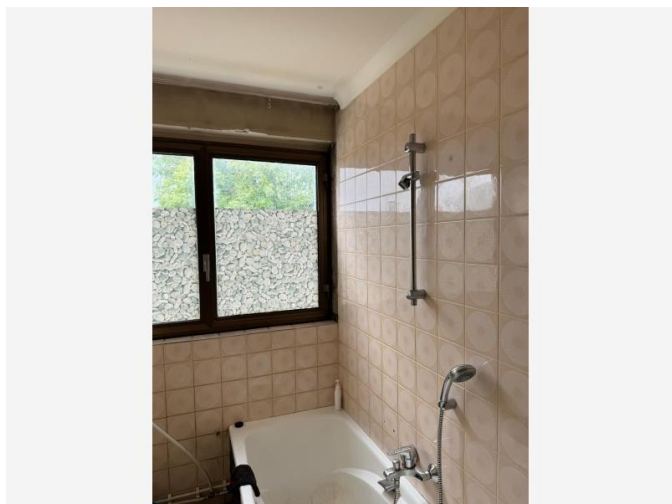
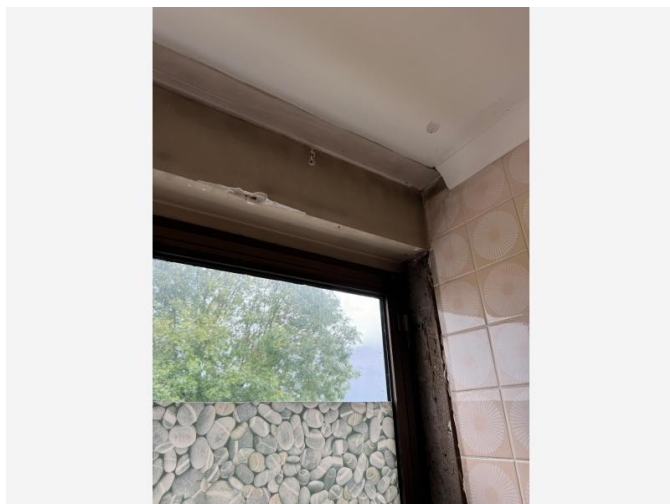
## Fiche 6: Pleisterwerk - plafond

Geen asbest

| # | Type | Referentie | Resultaat |
|---|---|---|---|
| 6.1 | Mengmonster | -2 | Geen asbest |

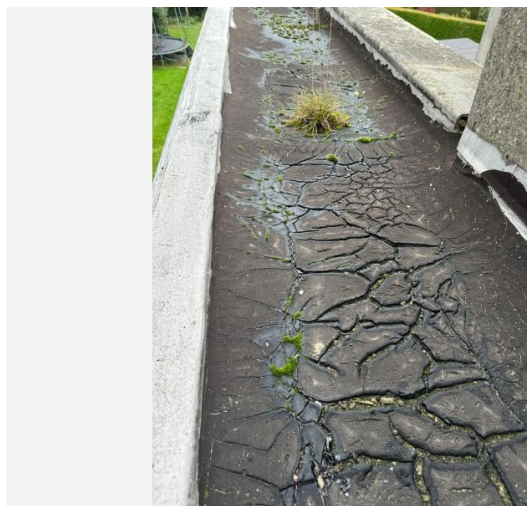
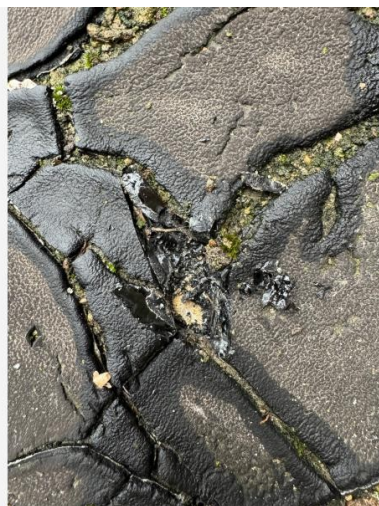
## Fiche 7: Roofing

Geen asbest

| # | Type | Referentie | Resultaat |
|---|---|---|---|
| 7.1 | Puntmonster | -4 | Geen asbest |

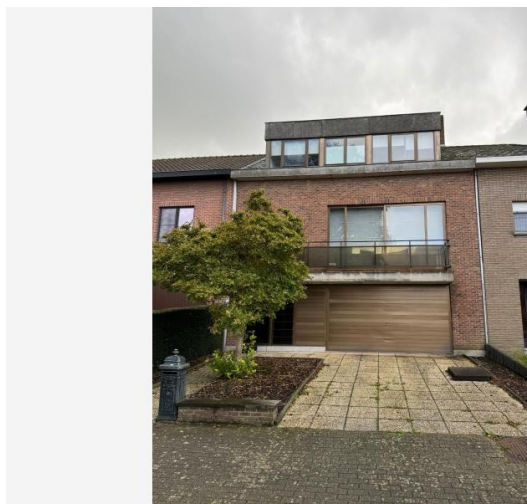
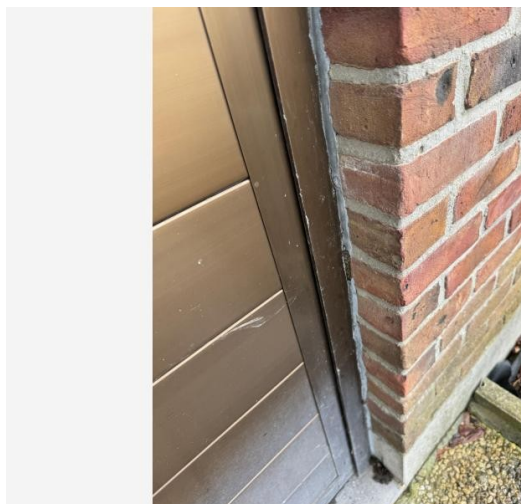
## Fiche 8: Mastiek

Geen asbest

| # | Type | Referentie | Resultaat |
|---|---|---|---|
| 8.1 | Puntmonster | -6 | Geen asbest |

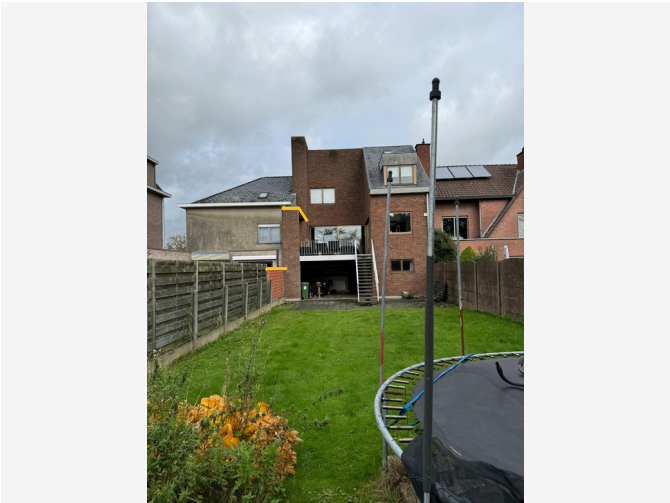
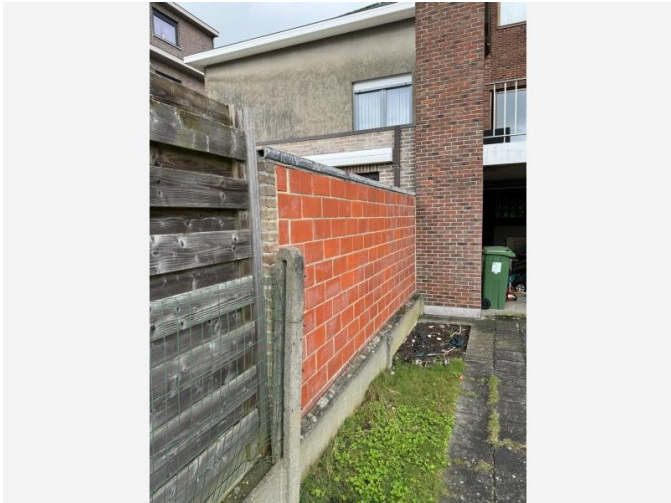
Geen asbest

| # | Type | Referentie | Resultaat |
|---|---|---|---|
| 9.1 | Puntmonster | -5 | Geen asbest |

| Beschrijving | Deksteen |

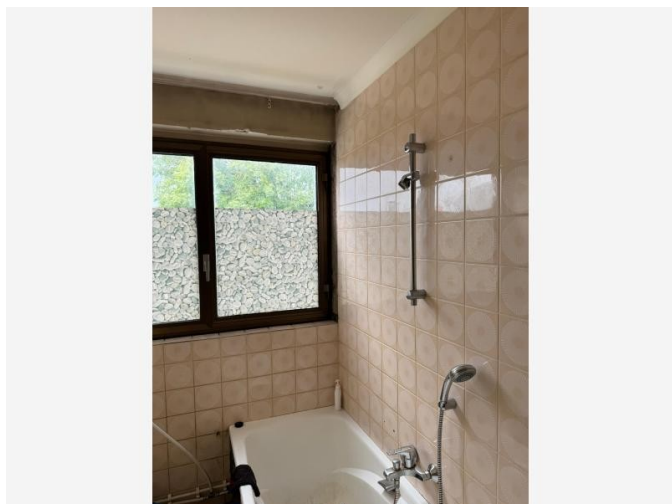
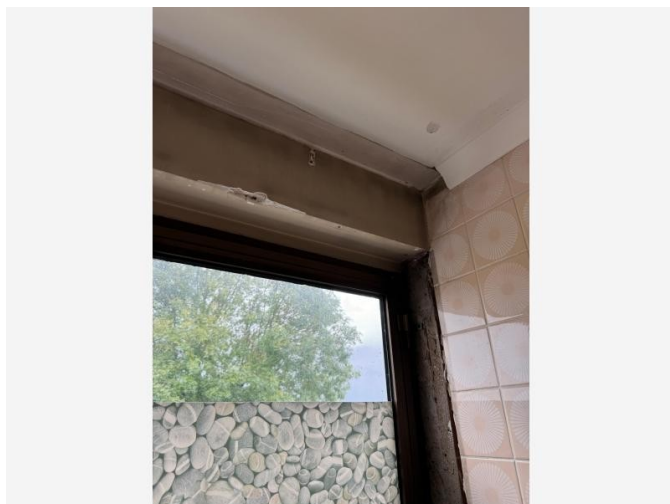
## Fiche 10: Pleisterwerk - muur

Geen asbest

| # | Type | Referentie | Resultaat |
|---|---|---|---|
| 10.1 | Mengmonster | -1 | Geen asbest |
