Asbestinventarisatetest

Vispluk 31, 2290 Vorselaar

Attestnummer : 20240717-000439.000

Uitgegeven op : 17.07.2024

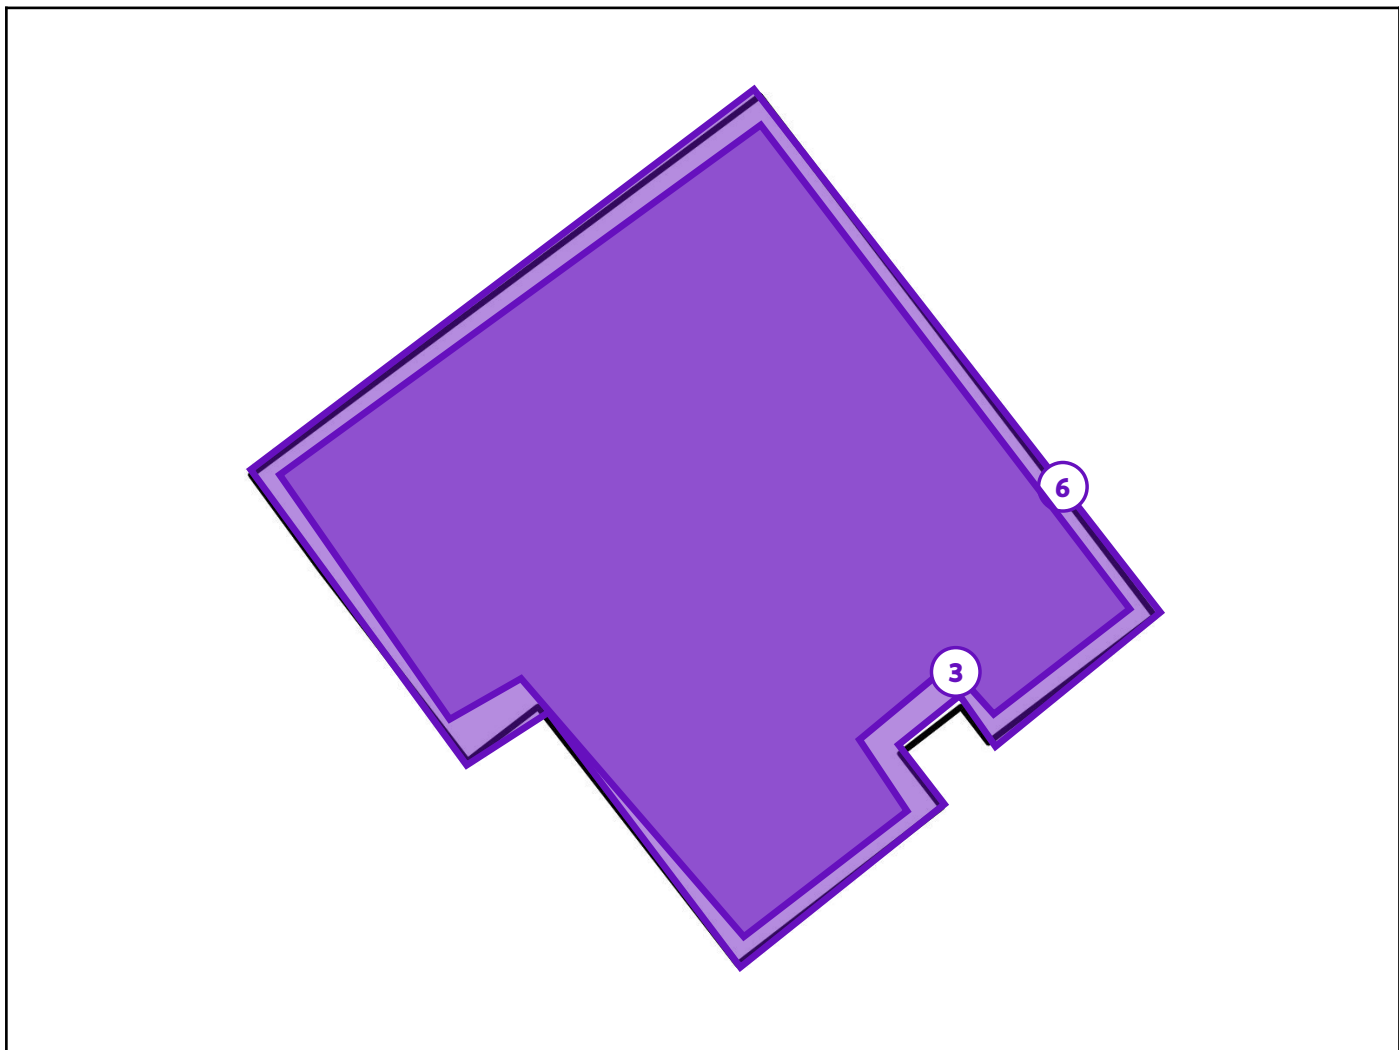
Plan 1.3: Dakplan

Beschrijving	Type	Actie
3. Zolder niet volledig te controleren	Beperking	-
6. Onderdak van hellend dak	Advies	-

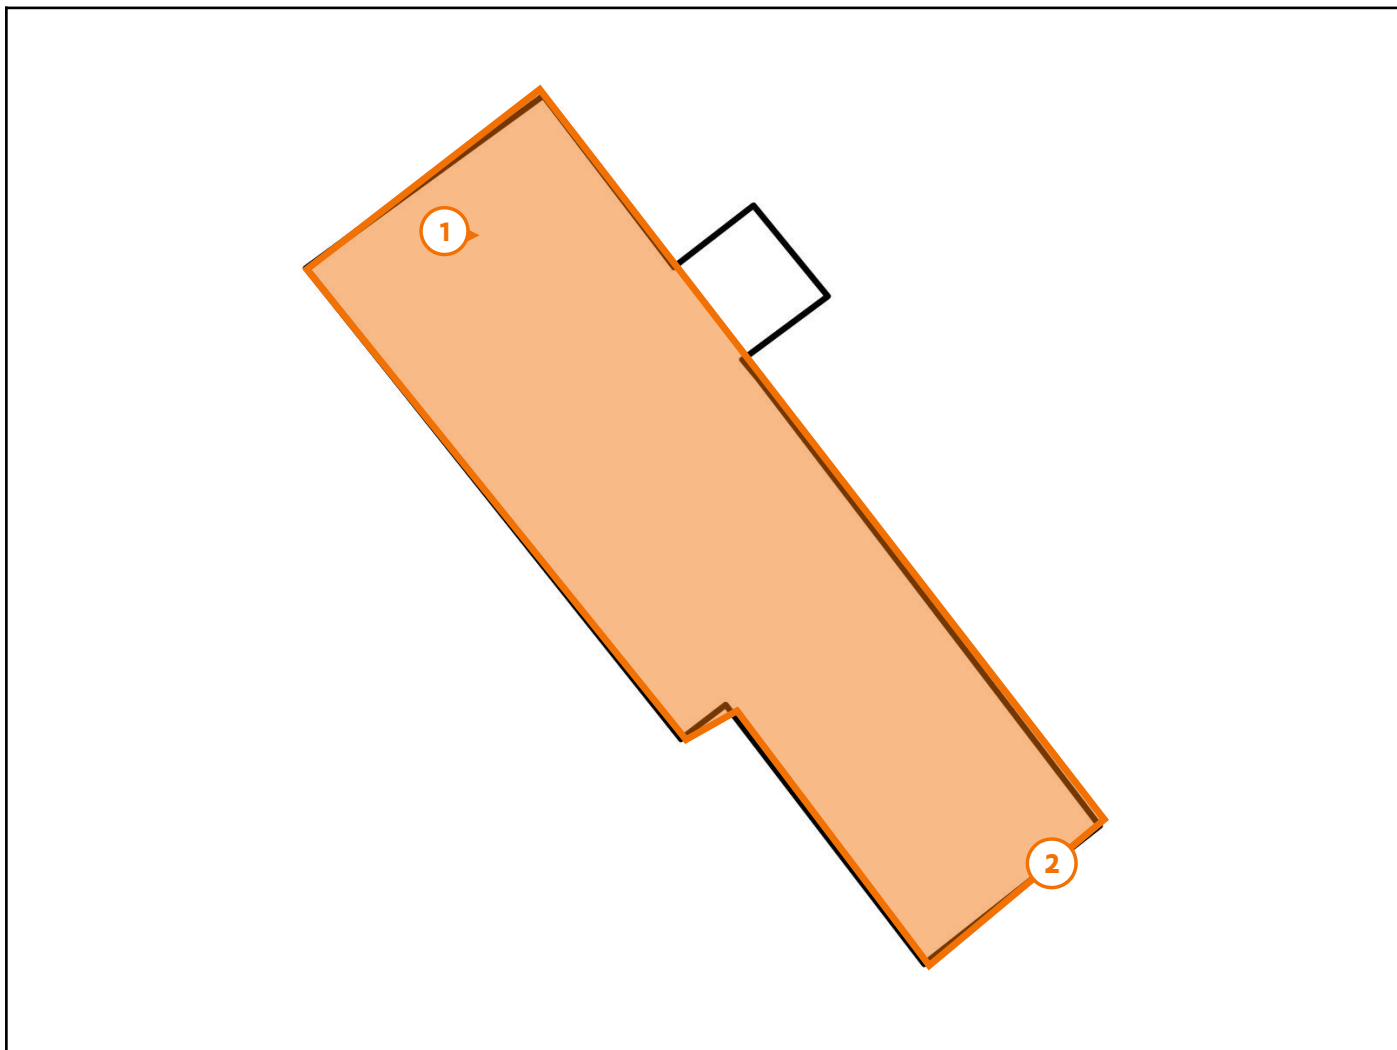
Plan 2.1: Tuinhuis met garage plan

Beschrijving	Type	Actie
1. Rookgaskanaal met kap	Asbestmateriaal	Verwijderen
2. Golfplaten	Asbestmateriaal	Verwijderen

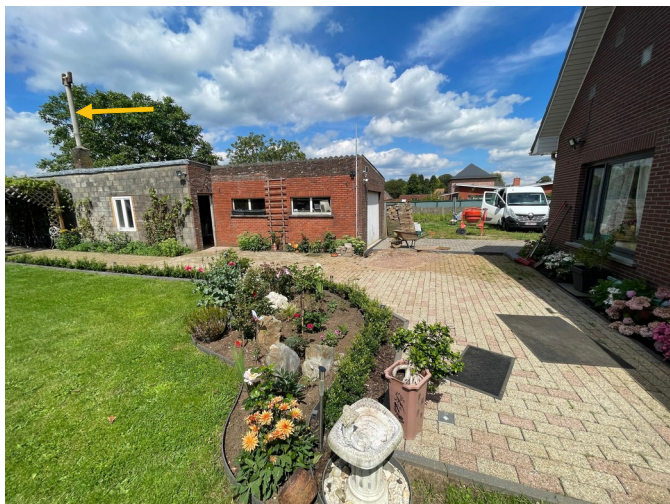
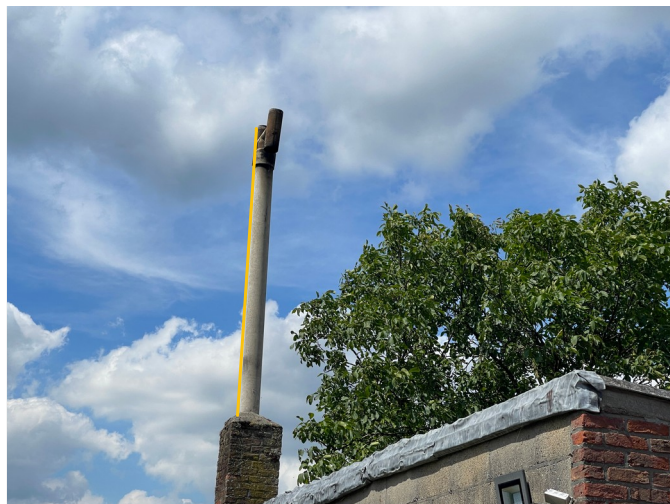
Eindbeoordeling materiaalrisico	Laag materiaalrisico en/of verlaagde kans op vezelvrijgave
---------------------------------	--

Gebondenheid	Categorie 1: hechtgebonden in oorsprong
Asbestsoort (vezeltype)	Crocidoliet aanwezig
Asbestconcentratie	Laag (< 50%)
Afschermingsgraad van het gehele materiaal	Geheel of deels vrij aan de buitenlucht
Toestand van het materiaal	Licht beschadigd, licht verweerd. Intact materiaal type Pical – asbestboard of categorie III 'gebondenheid'

Beschrijving	Rookgaskanaal met kap
Omgeving	Buiten
Primaire drager	Ruimteverwarming
Asbestmateriaal	Rookgaskanaal
Bindmiddel van asbestmateriaal	Cement
Gebondenheid op basis van bindmiddel	Hecht
Hoeveelheid (lengte - omtrek - dikte - aantal)	<ul style="list-style-type: none">• 1,75 m - 12,00 cm - 3,00 cm - 1 stuk
Totaal volume	0,006 m ³
Eenvoudig bereikbaar	Ja
Bevestigingswijze	<ul style="list-style-type: none">• Geklemd• Verlijmd, ingegoten, versmeerd
Identificatiemethode	Vaststelling zonder monstername
Destructieve handeling voor identificatie	Nee

Het asbestmateriaal valt onder de mijlpaal van 2034.

Verwijderen

- Zorg voor een veilig beheer en verwijder dit asbestmateriaal wanneer het bij werken eenvoudig bereikbaar wordt. Controleer de toestand jaarlijks op wijzigingen.

- Eenvoudige handelingen: mag via doe-het-zelf of door werknemer(s) met opleidingsattest eenvoudige handelingen
Afvoeren als asbestafval en als 1 geheel, niet breken in stukken, je kan bij de gemeente of containerpark eventueel afvalzakken hiervoor opvragen. FFP3 masker dragen.

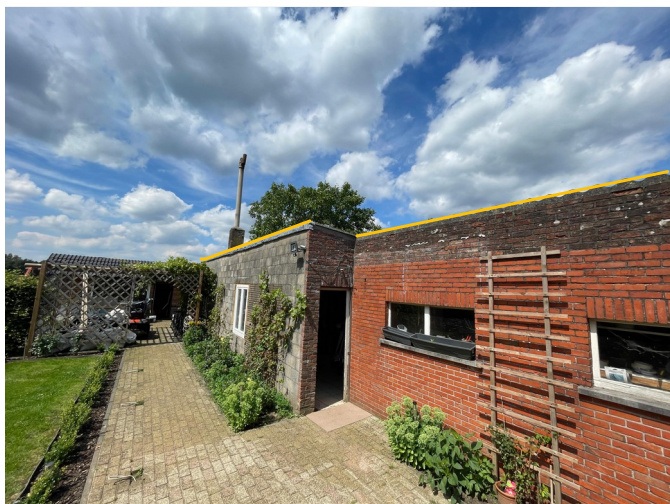
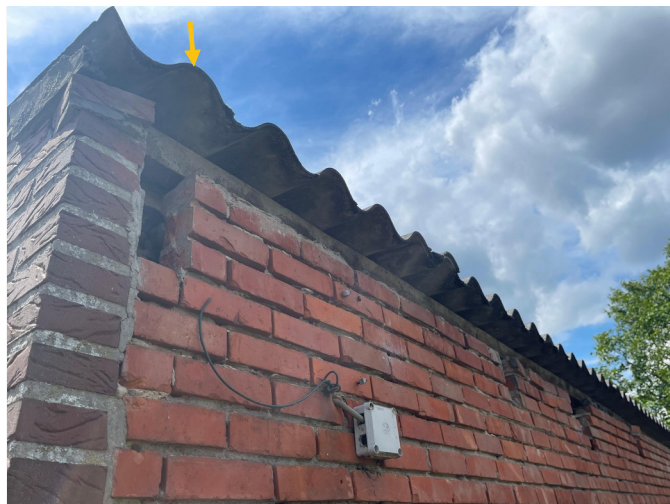
Eindbeoordeling materiaalrisico	Laag materiaalrisico en/of verlaagde kans op vezelvrijgave
---------------------------------	--

Gebondenheid	Categorie 1: hechtgebonden in oorsprong
Asbestsoort (vezeltype)	Crocidoliet aanwezig
Asbestconcentratie	Laag (< 50%)
Afschermingsgraad van het gehele materiaal	Geheel of deels vrij aan de buitenlucht
Toestand van het materiaal	Licht beschadigd, licht verweerd. Intact materiaal type Pical – asbestboard of categorie III 'gebondenheid'

Beschrijving	Golfplaten
Omgeving	Buiten
Primaire drager	Schuin dak
Asbestmateriaal	Dak- en gevelbekleding - Golfplaat
Bindmiddel van asbestmateriaal	Cement
Gebondenheid op basis van bindmiddel	Hecht
Hoeveelheid (oppervlakte - aantal)	<ul style="list-style-type: none">• 80,00 m² - 1 stuk
Totale oppervlakte	80,00 m ²
Eenvoudig bereikbaar	Ja
Bevestigingswijze	<ul style="list-style-type: none">• Geschroefd
Identificatiemethode	Vaststelling zonder monsternamen
Destructieve handeling voor identificatie	Nee

Het asbestmateriaal valt onder de mijlpaal van 2034.

Verwijderen

- Zorg voor een veilig beheer en verwijder dit asbestmateriaal wanneer het bij werken eenvoudig bereikbaar wordt. Controleer de toestand jaarlijks op wijzigingen.
- Hemelwater dat afspoelt van asbestcement daken of gevels kan asbestdeeltjes bevatten. Gebruik het enkel voor gesloten circuits (bv. spoelen toiletten). Reinig na het vervangen van het dak of de gevel de dakgoten en regenwaterput of -ton om asbesthoudend sediment of slib te verwijderen

- Eenvoudige handelingen: mag via doe-het-zelf of door werknemer(s) met opleidingsattest eenvoudige handelingen
Afvoeren als asbestafval en als 1 geheel, niet breken in stukken, je kan bij de gemeente of containerpark eventueel afvalzakken hiervoor opvragen. FFP3 masker dragen.

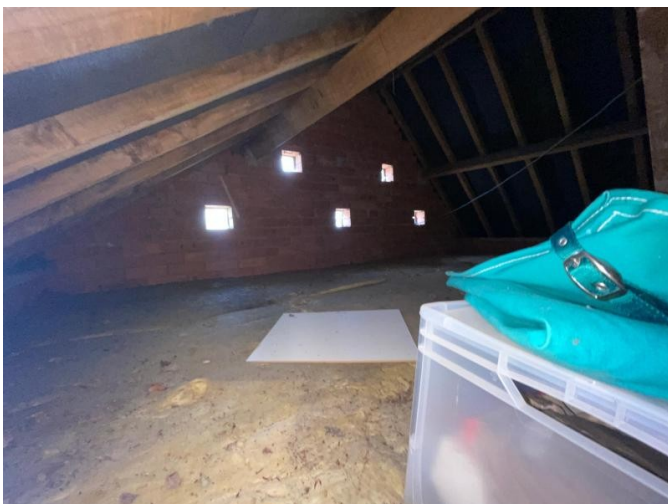
Situeringfoto

Permanente beperking

Reden: Er is geen volledige risicobeoordeling mogelijk

Uitleg van de asbestdeskundige: Zolderverdieping is afgewerkt met gipskartonplaten en mineraal wol. Niet mogelijk om zolderverdieping veilig volledig te onderzoeken. Kans op doorzakken.

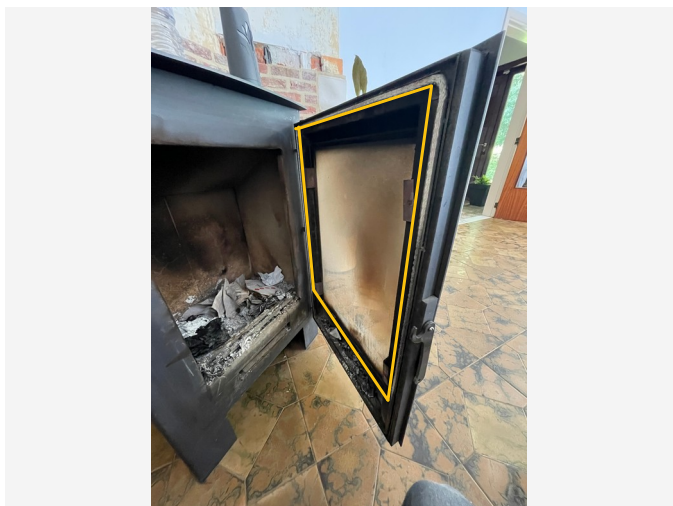
Kachelkoord (afdichting) is blinkend, asbest blinkt nooit. NIET-asbestverdacht.

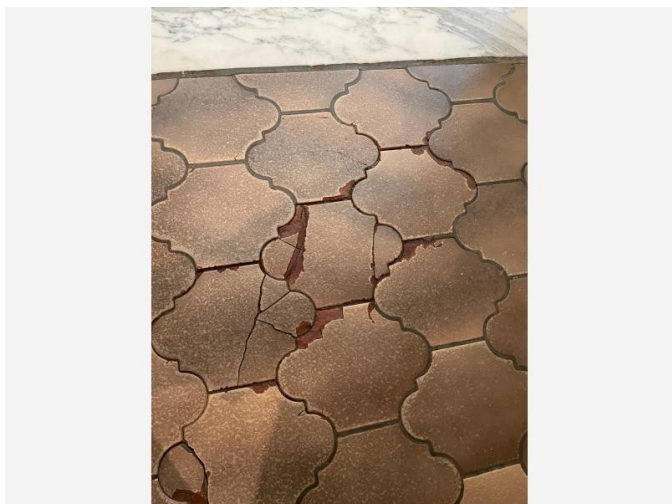
- SLPK links van keuken, keuken, hal rechts van keuken
- Vloertegels nagekeken, hebben een verdacht motief maar zijn geen asbest-houdende tegels.

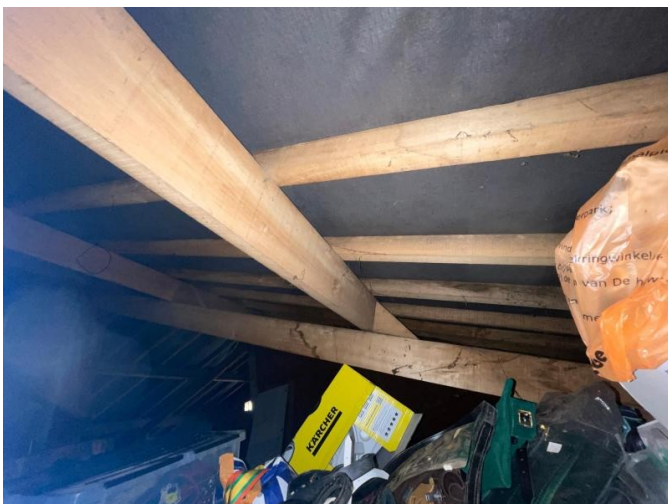
- Onderdak van het hellend dak is nagekeken langs binnen, is niet asbest-verdacht.
- Eventuele oudere onderdaken die er boven kunnen liggen, konden niet nagekeken worden omdat het een niet-destructief onderzoek is en er is geen mogelijkheid om het langs buiten na te kijken.

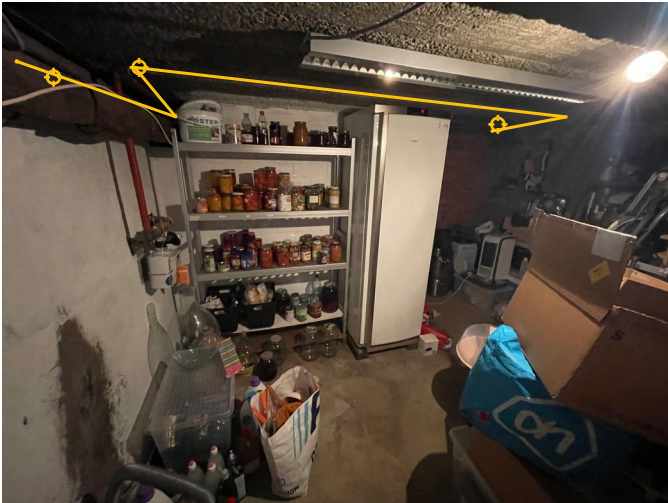
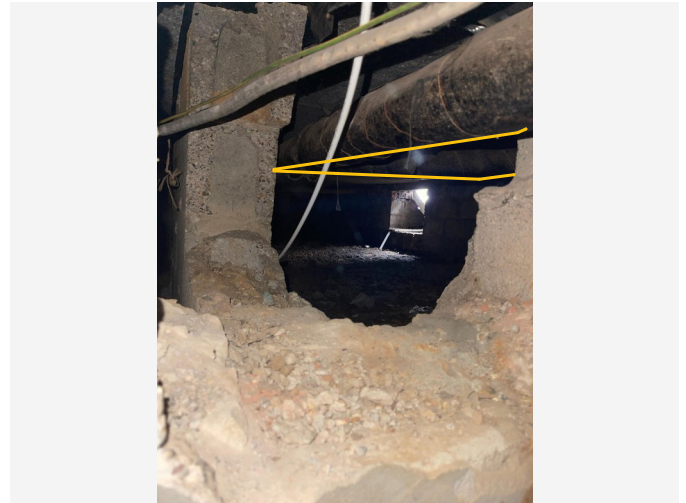
Fiche 7: M03 - Leidingisolatie

Geen asbest

#	Type	Referentie	Resultaat
7.1	Mengmonster	M03	Geen asbest

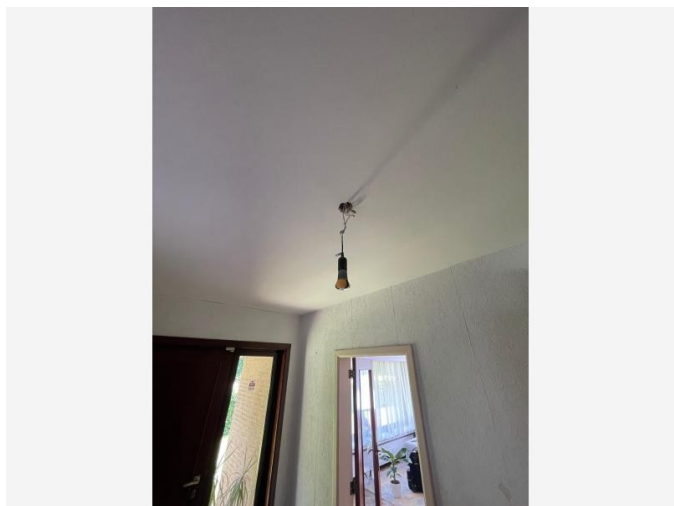
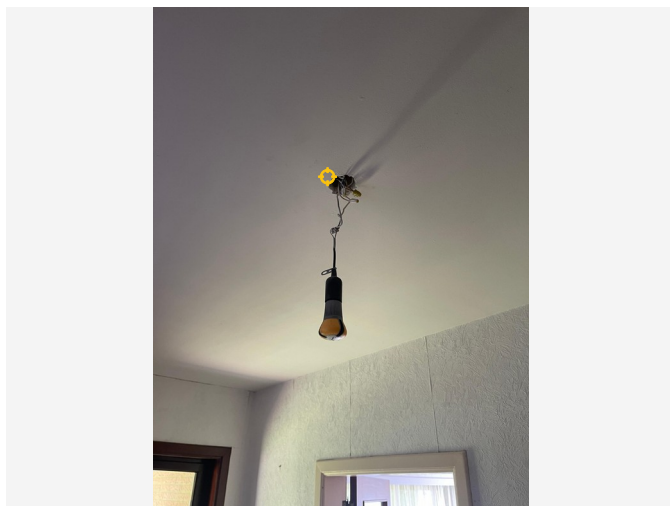
Fiche 8: M02 - Pleisterwerk Plafond

Geen asbest

#	Type	Referentie	Resultaat
8.1	Mengmonster	M02	Geen asbest

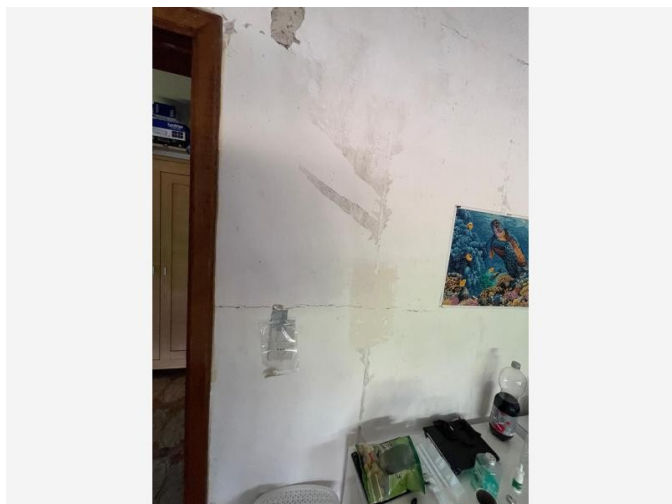
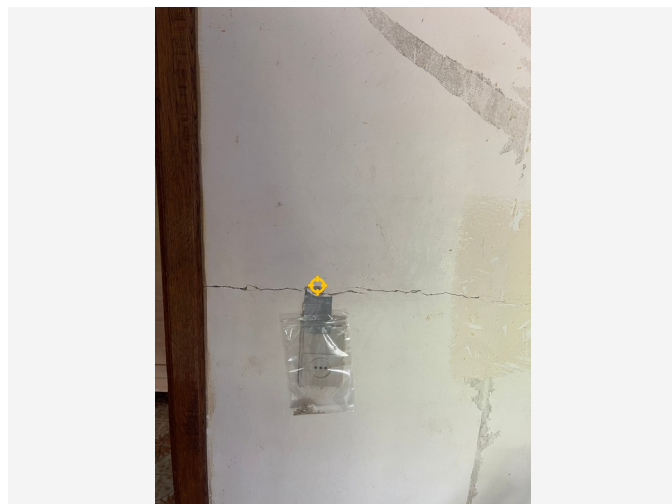
Geen asbest

#	Type	Referentie	Resultaat
9.1	Mengmonster	M01	Geen asbest

Beschrijving	M01 - Pleisterwerk Muren
Omgeving	Binnen
Primaire drager	Binnenwand
Bindmiddel van materiaal	Gips - kalk
Gebondenheid op basis van bindmiddel	Niet-hechtgebonden
Hoeveelheid (oppervlakte - dikte - aantal)	• 100,00 m ² - 2,00 cm - 1 stuk
Totaal volume	2,00 m ³
Identificatiemethode	Vaststelling met monsternamen
Destructieve handeling voor identificatie	Nee
Opmerking	<ul style="list-style-type: none">- Staal is representatief voor heel het pand behalve badkamer en WC (tegels)- Staalname tot op de drager door alle lagen heen- Oppervlakte is een schatting
