Asbestinventarisatetest

Stenenbrug 117/504, 2140 Antwerpen

Attestnummer : 20241119-000091.000

Uitgegeven op : 19.11.2024

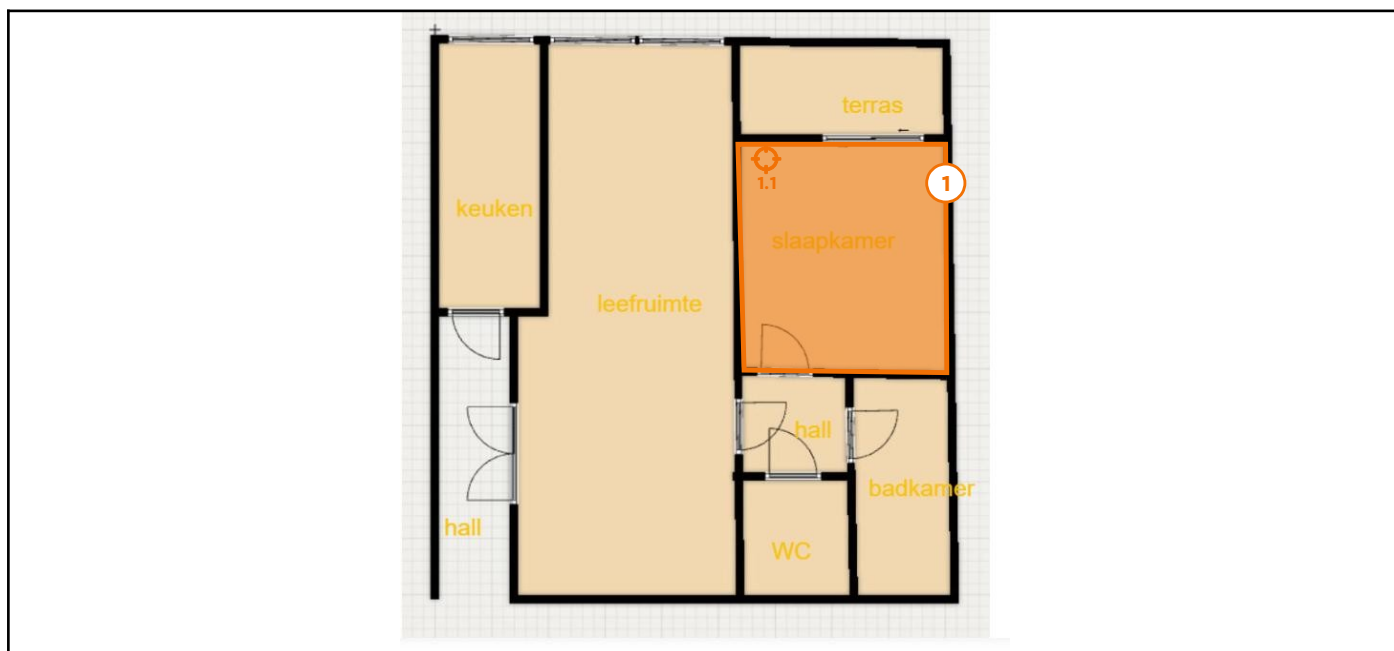
Plan 1.3: grondplan appartement

Beschrijving	Type	Actie
1. vloertegel + lijm slaapkamer	Asbestmateriaal	Verwijderen
1.1 Code: M03	Puntmonster	-

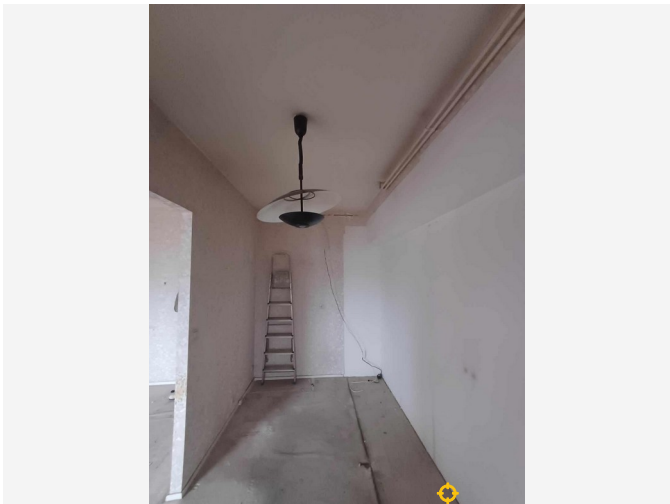
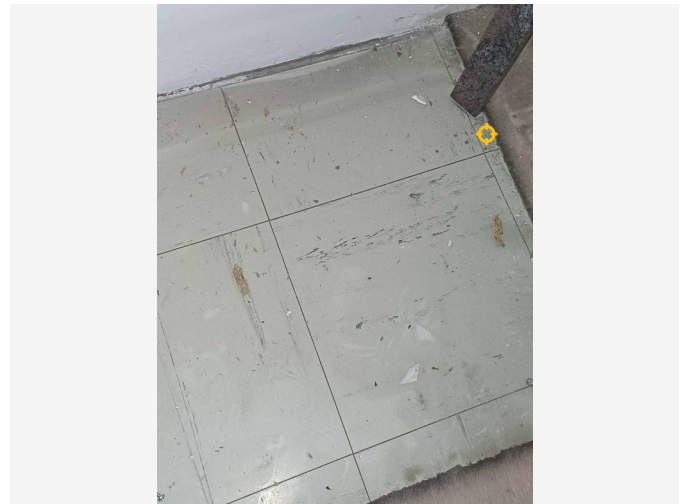
Eindbeoordeling materiaalrisico	Verhoogd materiaalrisico en/of verhoogde kans op vezelvrijgave
---------------------------------	--

Gebondenheid	Categorie 1: hechtgebonden in oorsprong
Asbestsoort (vezeltype)	Alleen chrysotiel
Asbestconcentratie	Laag (< 50%)
Afschermingsgraad van het gehele materiaal	Geheel of deels (ook) vrij aan de binnenlucht
Toestand van het materiaal	Matig beschadigd, matig verweerd

#	Type	Referentie	Resultaat
1.1	Puntmonster	M03	Chrysotiel

Beschrijving	vloertegel + lijm slaapkamer
Omgeving	Binnen
Primaire drager	Vloer
Asbestmateriaal	Prefab - afwerking - Vloerzeil
Bindmiddel van asbestmateriaal	Lijm
Gebondenheid op basis van bindmiddel	Hecht
Hoeveelheid (gewicht - aantal)	<ul style="list-style-type: none">• 20,00 kg - 1 stuk
Totaal gewicht	20,00 kg
Eenvoudig bereikbaar	Ja
Bevestigingswijze	<ul style="list-style-type: none">• Verlijmd, ingegoten, versmeerd
Identificatiemethode	Vaststelling met monstername
Destructieve handeling voor identificatie	Nee

- Scherm in afwachting van verwijdering het asbestmateriaal af van luchtstromingen en verstoring: bijvoorbeeld door het te verpakken, te fixeren, af te dekken, signalisatie - afbakening aan te brengen, ...
- Verwijder dit asbestmateriaal zo snel mogelijk. Volg de toestand goed op.

- Eenvoudige handelingen: enkel door erkend asbestverwijderaar
Aangewezen is de asbesttoepassig door een erkend verwijderaar te laten uitvoeren vermits de kans op afbrokkelen en stofvrijgave reëel is

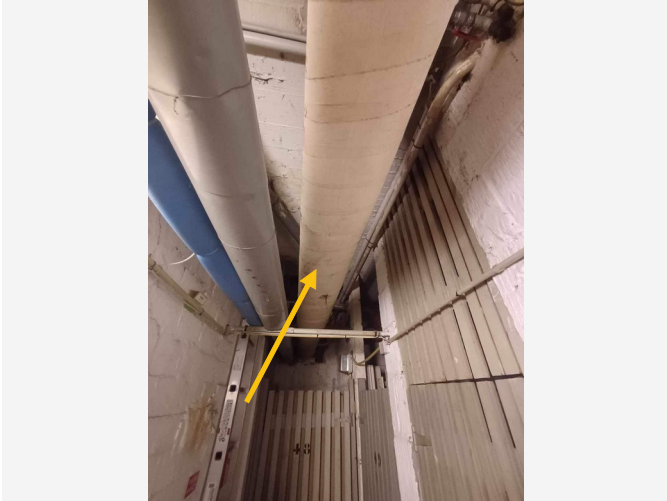
In de gemeenschappelijke keldergang werd een asbestverdachte leidingisolatie aangetroffen. In de private kelderberging loopt deze leiding niet. Er werd geen staalname uitgevoerd vermits dit niet tot de opdracht hoorde

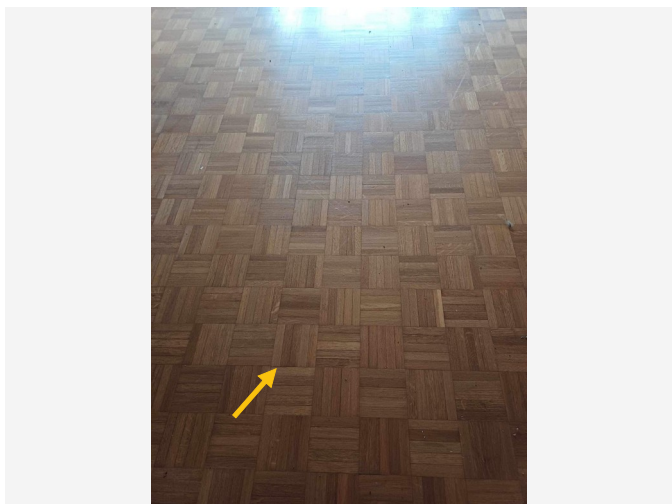
De vloeren in de hall, de badkamer, de leefruimte en de keuken zijn of betegeld of bekleedt met parket waardoor zonder destructief onderzoek de ondervloer niet waarnaambaar is

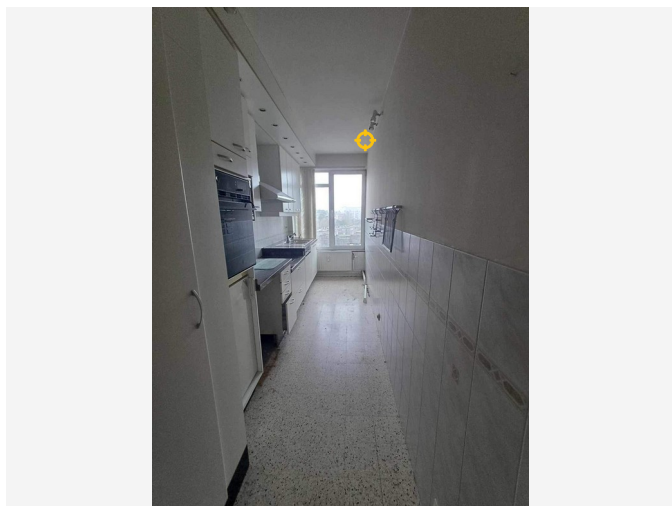
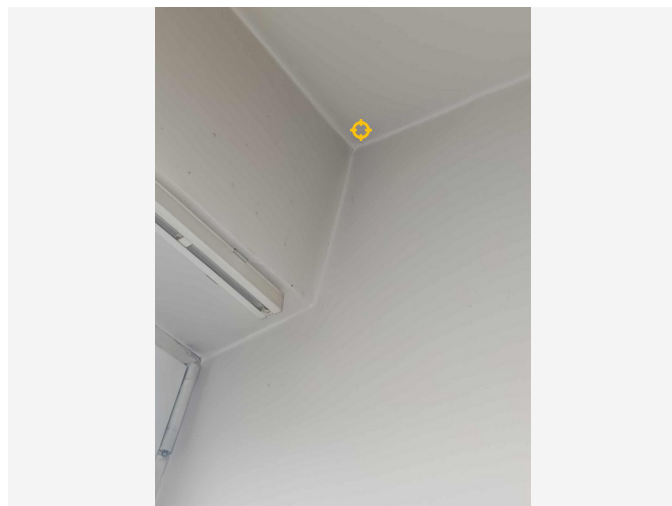
Fiche 5: pleisterwerk plafond

Geen asbest

#	Type	Referentie	Resultaat
5.1	Mengmonster	M02	Geen asbest

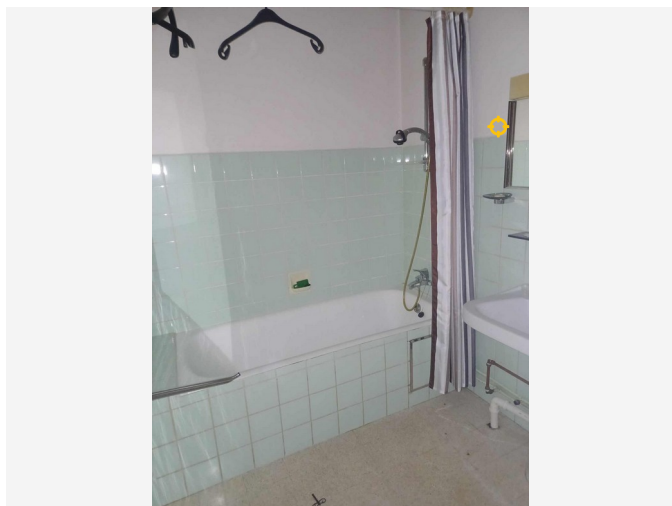
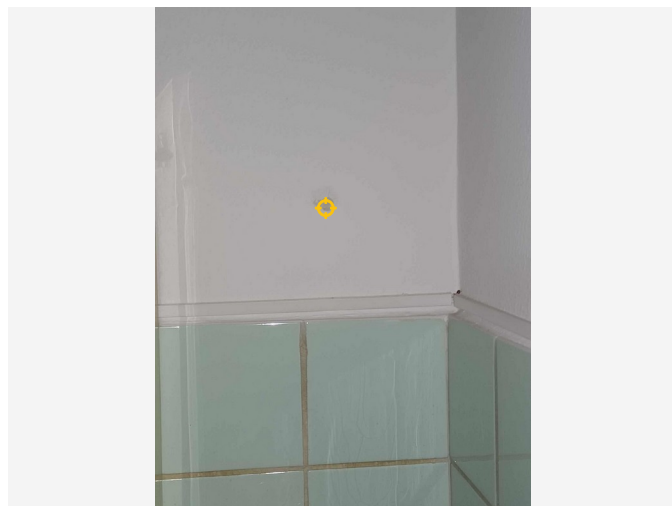
Fiche 6: pleisterwerk wand

Geen asbest

#	Type	Referentie	Resultaat
6.1	Mengmonster	M01	Geen asbest
