Asbestinventarisatetest

De Hertstraat 41, 2660 Antwerpen

Attestnummer : 20230407-000318.000

Uitgegeven op : 07.04.2023

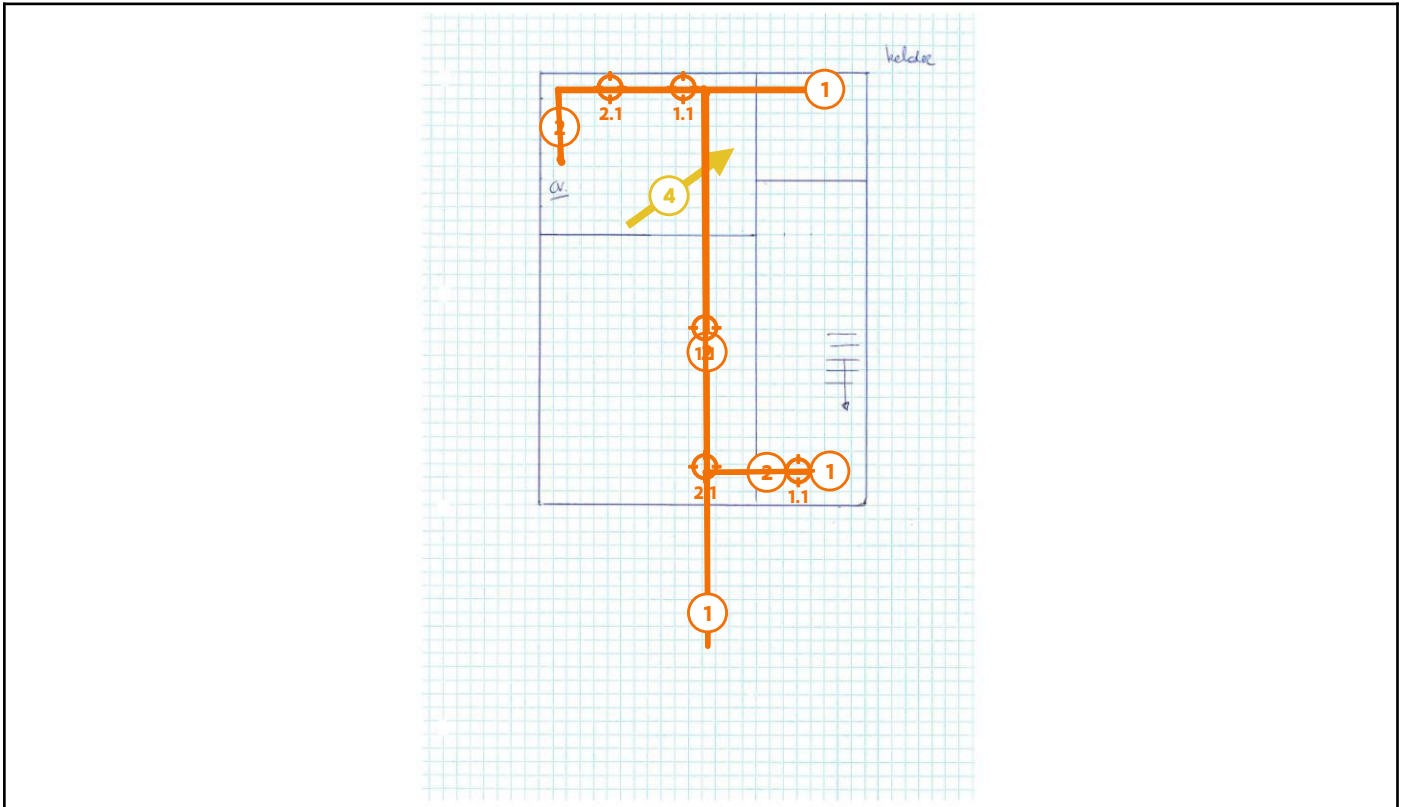
Plan 1.1: Kelder

Beschrijving	Type	Actie
1. Leidingisolatie recht	Asbestmateriaal	Verwijderen
1.1 Code: ID 6	Mengmonster	-
2. Leidingisolatie bocht	Asbestmateriaal	Verwijderen
2.1 Code: ID 7	Mengmonster	-
4. Bakeliet	Asbestmateriaal	Zorgvuldig beheren

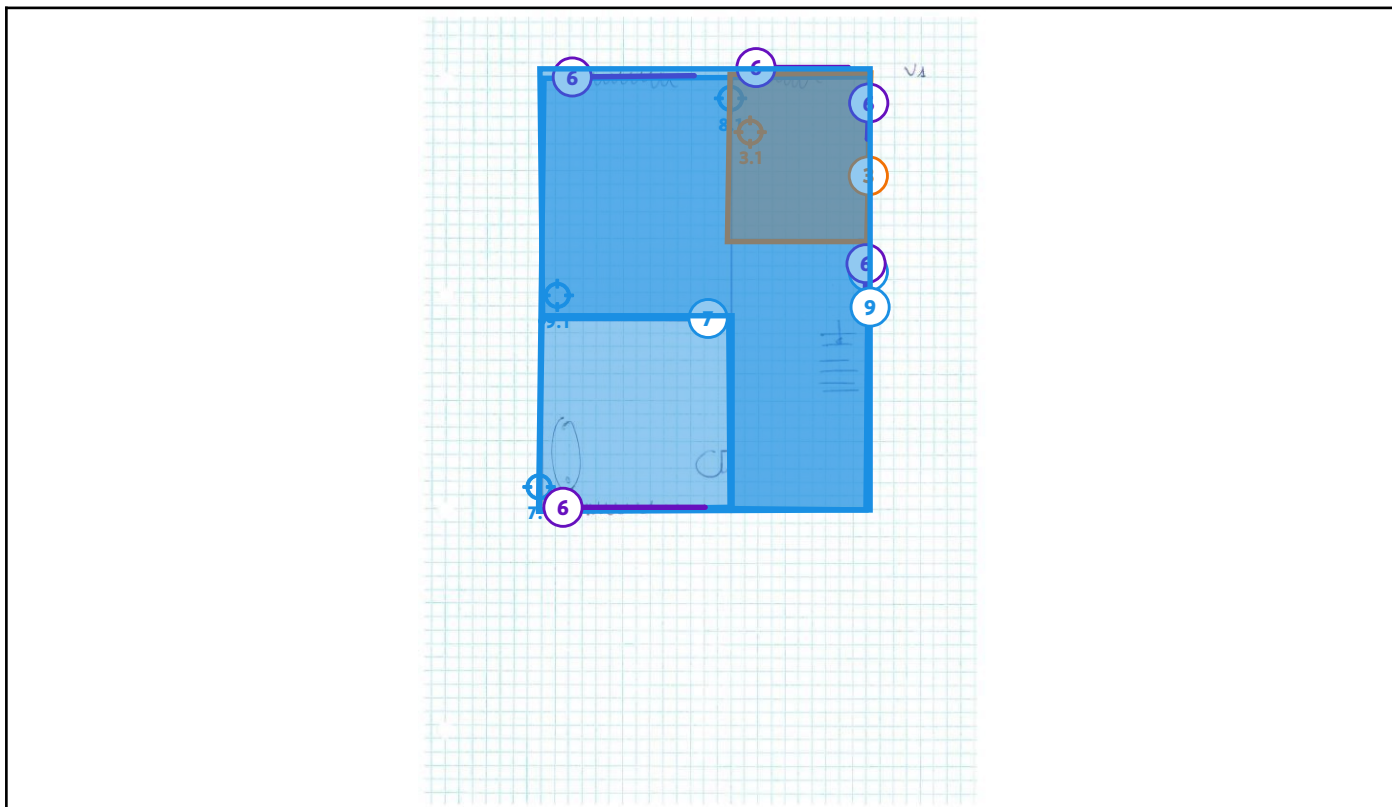
Plan 1.3: V1

Beschrijving	Type	Actie
3. Lijm vloerzeil V1	Asbestmateriaal	Verwijderen
3.1 Code: ID 2	Puntmonster	-
6. Mastiek raam muur	Advies	-
7. Tegellijm badkamer	Geen asbest	-
7.1 Code: ID 3	Puntmonster	-
8. Bezetting muur	Geen asbest	-
8.1 Code: ID 4	Mengmonster	-
9. Bezetting plafond	Geen asbest	-
9.1 Code: ID 5	Mengmonster	-

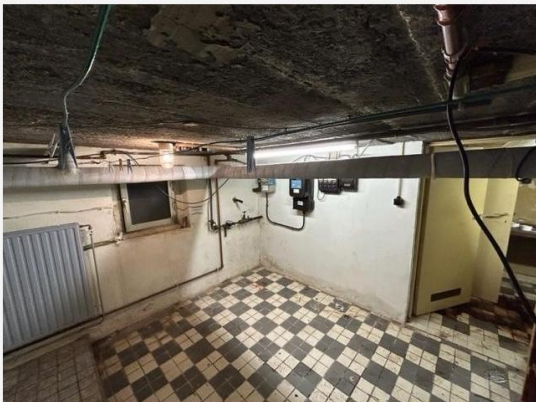
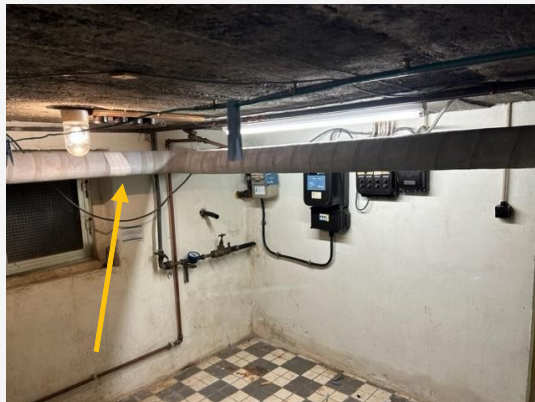
Eindbeoordeling materiaalrisico	Verhoogd materiaalrisico en/of verhoogde kans op vezelvrijgave
---------------------------------	--

Gebondenheid	Categorie 2: niet-hechtgebonden met matrix
Asbestsoort (vezeltype)	Amfibool aanwezig, uitgezonderd crocidoliet
Asbestconcentratie	Hoog ($\geq 50\%$)
Afschermingsgraad van het gehele materiaal	Geheel of deels (ook) vrij aan de binnenlucht
Toestand van het materiaal	Licht beschadigd, licht verweerd. Intact materiaal type Pical – asbestboard of categorie III 'gebondenheid'

#	Type	Referentie	Resultaat
1.1	Mengmonster	ID 6	Amosiet, Chrysotiel

Beschrijving	Leidingisolatie recht
Omgeving	Binnen
Primaire drager	HVAC infrastructuur en uitrusting
Asbestmateriaal	In-situ afwerkingslagen - Thermische isolatie
Bindmiddel van asbestmateriaal	Gips - kalk
Gebondenheid op basis van bindmiddel	Niet-hechtgebonden
Hoeveelheid (lengte - omtrek - dikte - aantal)	<ul style="list-style-type: none">• 20,00 m - 0,50 cm - 2,00 cm - 1 stuk

- Zorg voor een veilig beheer. Vermijd het beschadigen van het asbestmateriaal. Controleer de toestand jaarlijks op wijzigingen.
- Verwijder dit asbestmateriaal zo snel mogelijk. Volg de toestand goed op.

- Hermetische zone (erkend asbestverwijderaar)
Bij het verwijderen van leidingisolatie is er een hoog risico op het vrijkomen van asbestvezels. Daarom mag dit enkel verwijderd worden door een erkend asbestverwijderaar met een hermetische zone.

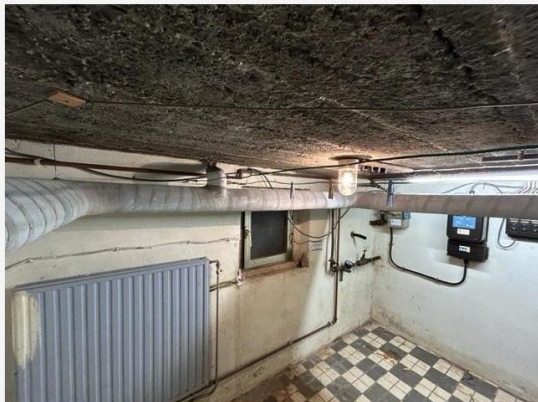
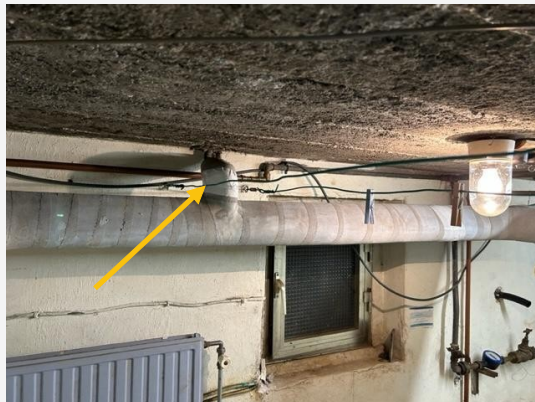
Eindbeoordeling materiaalrisico	Verhoogd materiaalrisico en/of verhoogde kans op vezelvrijgave
---------------------------------	--

Gebondenheid	Categorie 2: niet-hechtgebonden met matrix
Asbestsoort (vezeltype)	Amfibool aanwezig, uitgezonderd crocidoliet
Asbestconcentratie	Hoog ($\geq 50\%$)
Afschermingsgraad van het gehele materiaal	Geheel of deels (ook) vrij aan de binnenlucht
Toestand van het materiaal	Licht beschadigd, licht verweerd. Intact materiaal type Pical – asbestboard of categorie III 'gebondenheid'

#	Type	Referentie	Resultaat
2.1	Mengmonster	ID 7	Amosiet, Chrysotiel

Beschrijving	Leidingisolatie bocht
Omgeving	Binnen
Primaire drager	HVAC infrastructuur en uitrusting
Asbestmateriaal	In-situ afwerkingslagen - Thermische isolatie
Bindmiddel van asbestmateriaal	Gips - kalk
Gebondenheid op basis van bindmiddel	Niet-hechtgebonden
Hoeveelheid (lengte - omtrek - dikte - aantal)	<ul style="list-style-type: none">3,00 m - 0,50 cm - 2,00 cm - 1 stuk

- Zorg voor een veilig beheer. Vermijd het beschadigen van het asbestmateriaal. Controleer de toestand jaarlijks op wijzigingen.
- Verwijder dit asbestmateriaal zo snel mogelijk. Volg de toestand goed op.

- Hermetische zone (erkend asbestverwijderaar)
Bij het verwijderen van leidingisolatie is er een hoog risico op het vrijkomen van asbestvezels. Daarom mag dit enkel verwijderd worden door een erkend asbestverwijderaar met een hermetische zone.

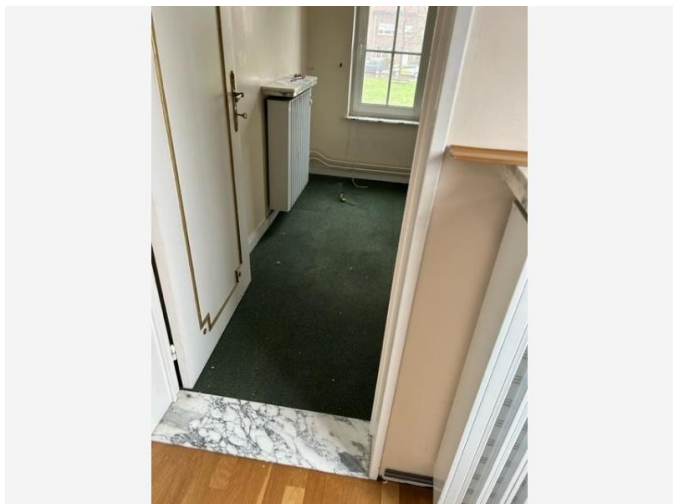
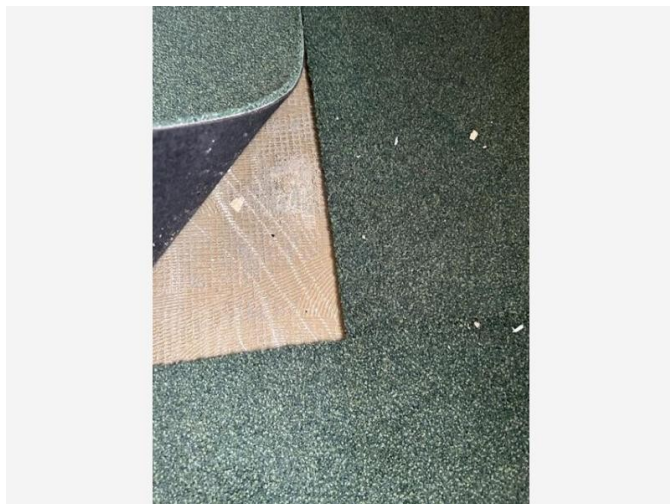
Eindbeoordeling materiaalrisico	Verhoogd materiaalrisico en/of verhoogde kans op vezelvrijgave
---------------------------------	--

Gebondenheid	Categorie 1: hechtgebonden in oorsprong
Asbestsoort (vezeltype)	Alleen chrysotiel
Asbestconcentratie	Laag (< 50%)
Afschermingsgraad van het gehele materiaal	Geheel of deels (ook) vrij aan de binnenlucht
Toestand van het materiaal	Matig beschadigd, matig verweerd

#	Type	Referentie	Resultaat
3.1	Puntmonster	ID 2	Chrysotiel

Beschrijving	Lijm vloerzeil V1
Omgeving	Binnen
Primaire drager	Vloer
Asbestmateriaal	In-situ afwerkingslagen - Lijm laag
Bindmiddel van asbestmateriaal	Lijm
Gebondenheid op basis van bindmiddel	Hecht
Hoeveelheid (oppervlakte - dikte - aantal)	• 10,00 m ² - 0,10 mm - 1 stuk
Totaal volume	0,001 m ³

- Zorg voor een veilig beheer. Vermijd het beschadigen van het asbestmateriaal. Controleer de toestand jaarlijks op wijzigingen.
- Verwijder dit asbestmateriaal zo snel mogelijk. Volg de toestand goed op.

- Hermetische zone (erkend asbestverwijderaar)
Bij het verwijderen van de lijm is er een hoog risico op het vrijkomen van asbestvezels. Daarom mag dit enkel verwijderd worden door een erkende asbestverwijderaar met een hermetische zone.

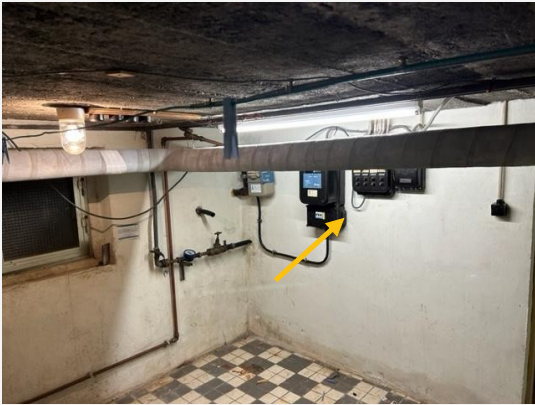
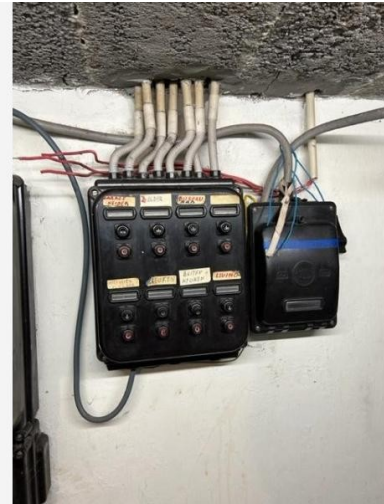
Eindbeoordeling materiaalrisico	Laag materiaalrisico en/of verlaagde kans op vezelvrijgave
---------------------------------	--

Gebondenheid	Categorie 1: hechtgebonden in oorsprong
Asbestsoort (vezeltype)	Alleen chrysotiel
Asbestconcentratie	Laag (< 50%)
Afschermingsgraad van het gehele materiaal	Geheel of deels (ook) vrij aan de binnenlucht
Toestand van het materiaal	Licht beschadigd, licht verweerd. Intact materiaal type Pical – asbestboard of categorie III 'gebondenheid'

Beschrijving	Bakeliet
Omgeving	Binnen
Primaire drager	Communicatie en elektrische infrastructuur en uitrusting
Asbestmateriaal	Plaat, paneel, tablet - Type Bakeliet
Bindmiddel van asbestmateriaal	Kunststof of -hars
Gebondenheid op basis van bindmiddel	Hecht
Hoeveelheid (oppervlakte - dikte - aantal)	• 0,50 m ² - 1,00 cm - 1 stuk
Totaal volume	0,005 m ³
Eenvoudig bereikbaar	Ja
Bevestigingswijze	• Geklemd • Geschroefd

- Zorg voor een veilig beheer. Vermijd het beschadigen van het asbestmateriaal. Controleer de toestand jaarlijks op wijzigingen.

- Eenvoudige handelingen: mag via doe-het-zelf of door werknemer(s) met opleidingsattest eenvoudige handelingen
De elektrische installatie moet verwijderd worden door een professional die een elektrische opleiding heeft gevolgd. Bij het verwijderen moet steeds rekening worden gehouden met alle milieu- en veiligheidsvoorschriften.

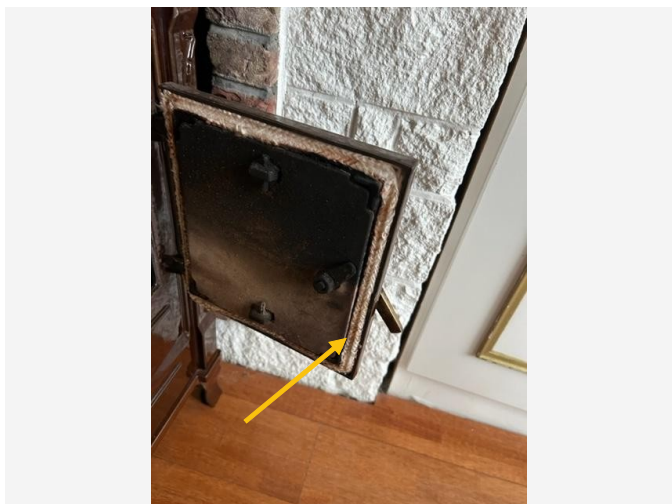
De dichtingskoord betreft een keralische. Deze is bijgevolg niet-asbestverdacht

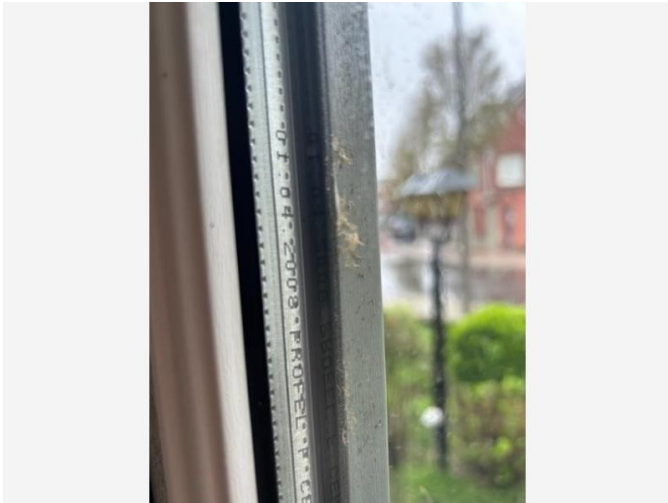
Het raamwerk is gekit met siliconen, ramen dateren van 2008. Dit is bijgevolg niet-asbestverdacht.

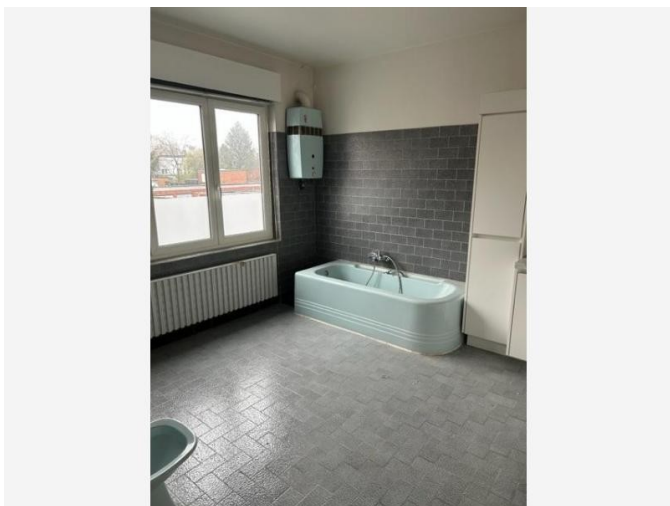
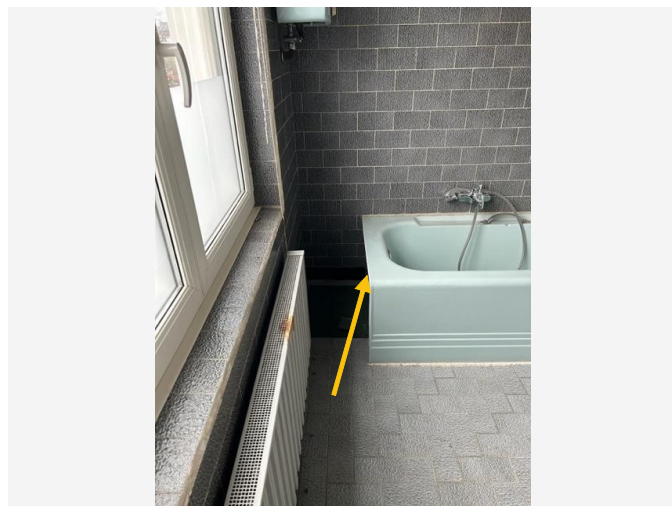
Fiche 7: Tegellijm badkamer

Geen asbest

#	Type	Referentie	Resultaat
7.1	Puntmonster	ID 3	Geen asbest

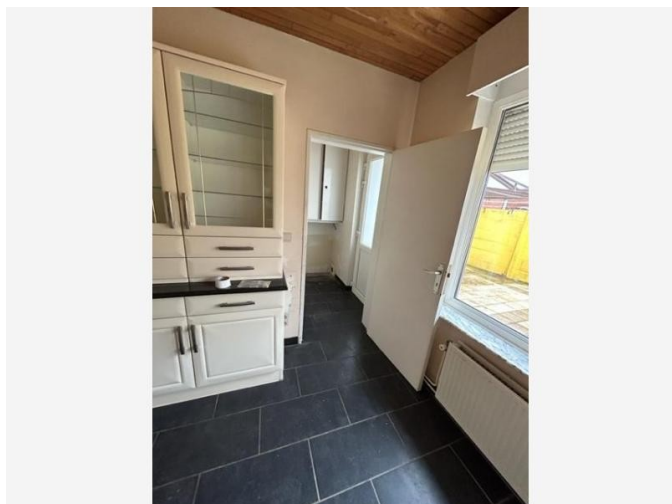
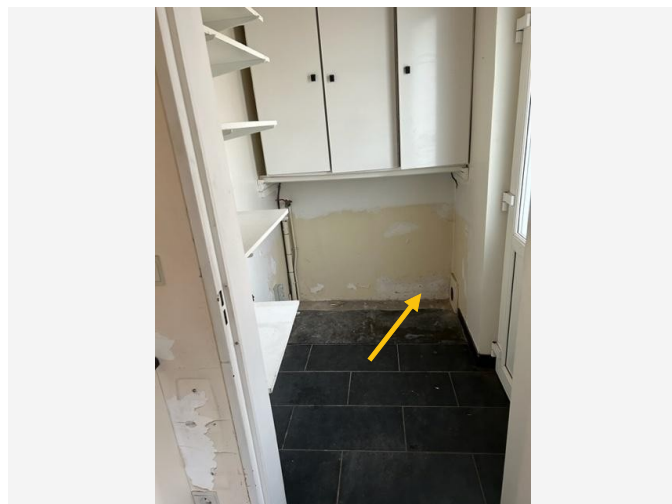
Geen asbest

#	Type	Referentie	Resultaat
8.1	Mengmonster	ID 4	Geen asbest

Beschrijving	Bezetting muur
Omgeving	Binnen
Primaire drager	Binnenwand

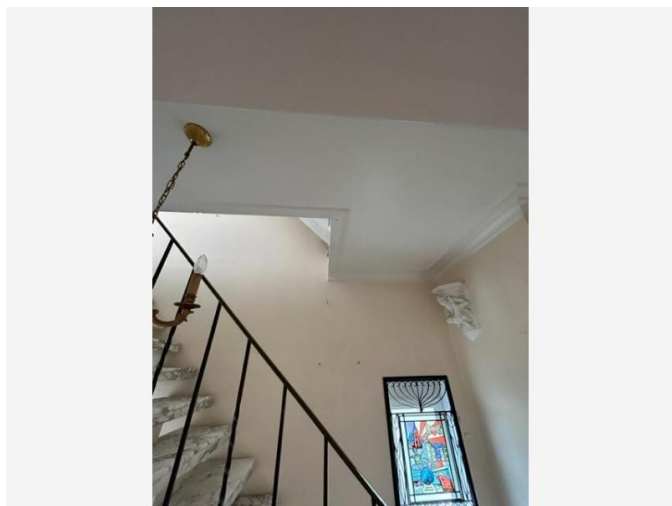
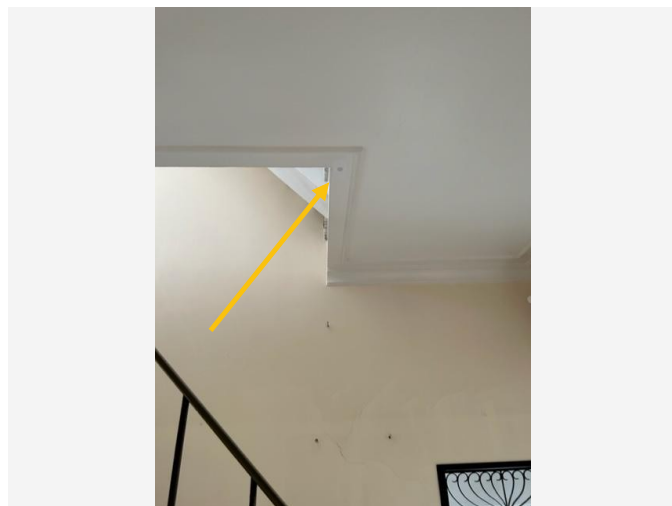
Geen asbest

#	Type	Referentie	Resultaat
9.1	Mengmonster	ID 5	Geen asbest

Beschrijving	Bezetting plafond
Omgeving	Binnen
Primaire drager	Plafond

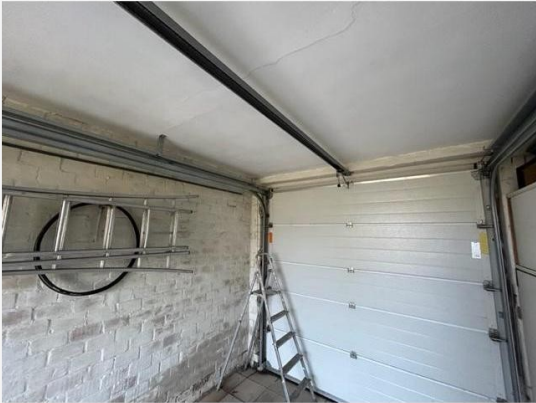
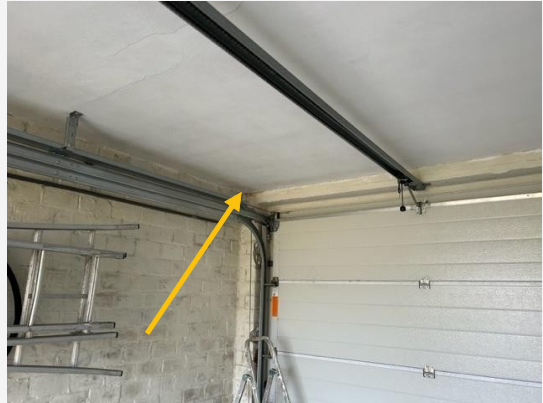
Fiche 10: Plafond garage

Geen asbest

#	Type	Referentie	Resultaat
10.1	Puntmonster	ID 8	Geen asbest

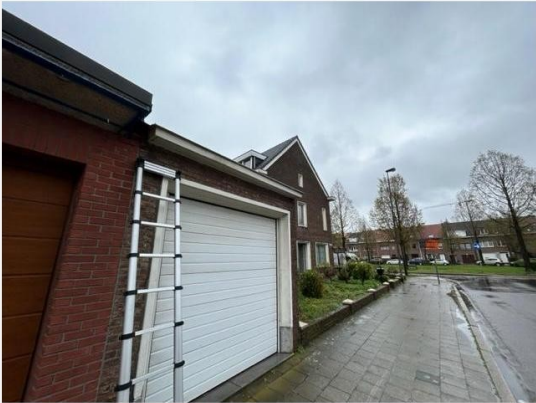
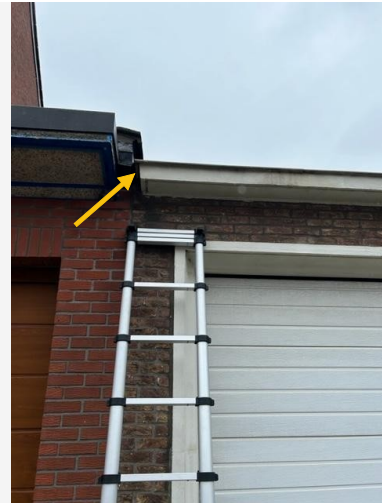
Fiche 11: Roofing garage

Geen asbest

#	Type	Referentie	Resultaat
11.1	Puntmonster	ID 9	Geen asbest

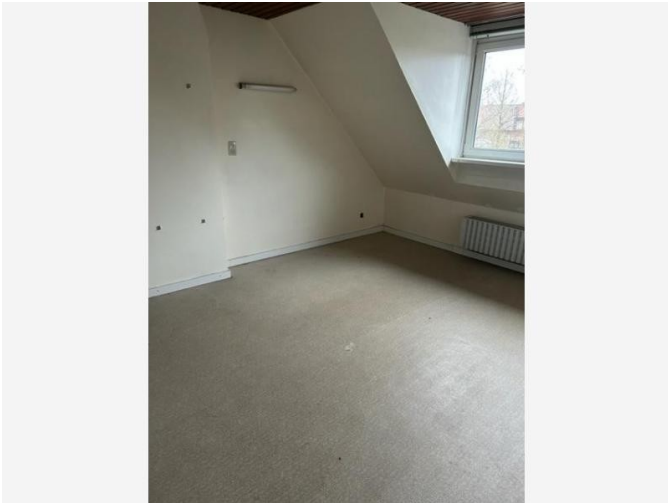
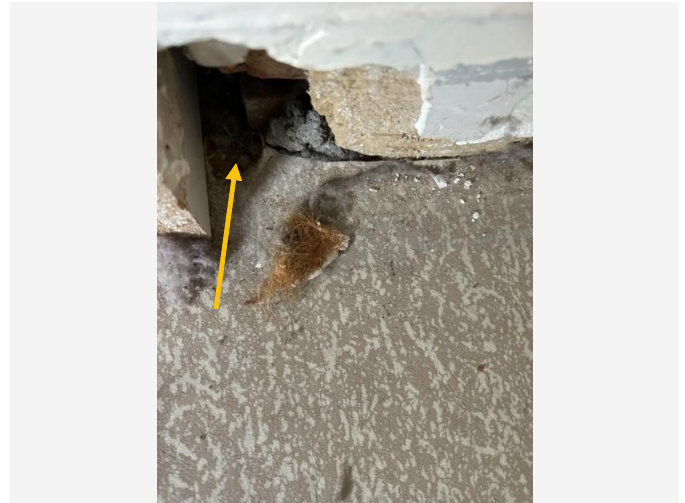
Fiche 12: Lijm vloerzeil V2

Geen asbest

#	Type	Referentie	Resultaat
12.1	Puntmonster	ID 1	Geen asbest
