# Asbestinventarisatietest

Klein-Gestel 34, 3670 Oudsbergen

Attestnummer : 20241202-000118.000

**Niet-asbestveilig**

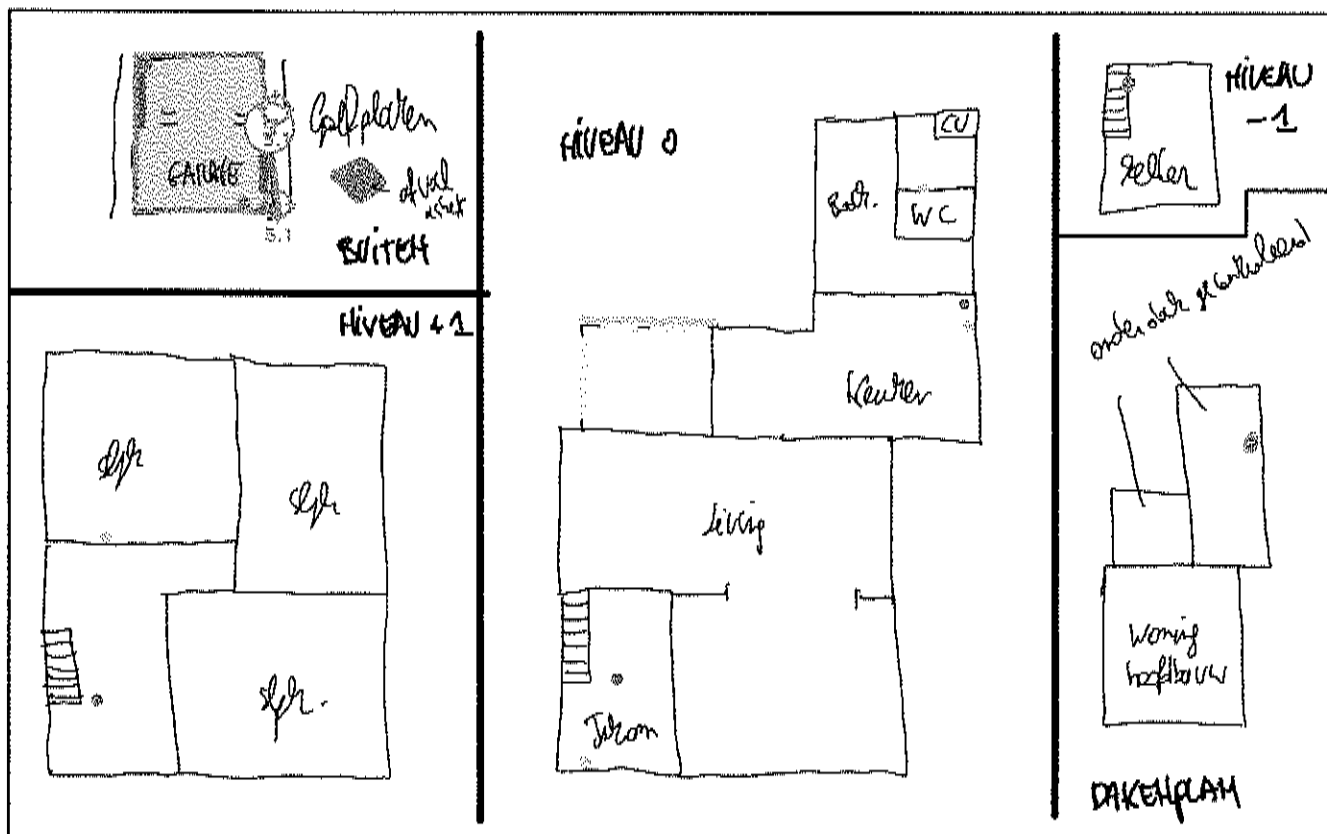
# Plan 1.6: Golfplaten

Beschrijving	Type	Actie
5. Golfplaten   Dak	Asbestmateriaal	
5.1 Code: 3   P5   Golfplaten	Puntmonster	-

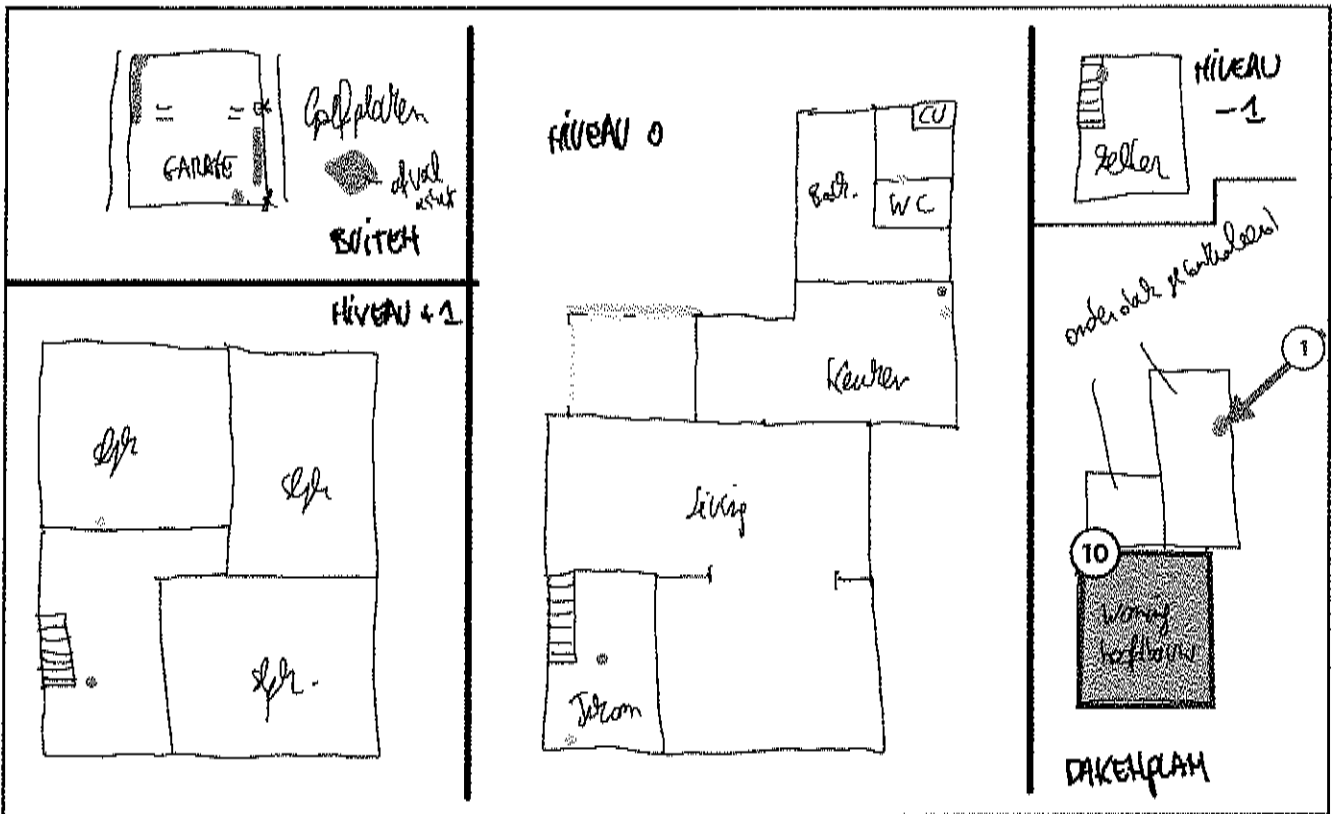
# Plan 1.7: Dakenplan

Beschrijving	Type	Actie
1. Rookgaskanaal / Schouw uit asbestcement en schouwhoed	Asbestmateriaal	<b>Dingend verwijderen</b>
TO. Onderdak hoofdgebouw I Niet toegankelijk voor inspectie	Beperking	-

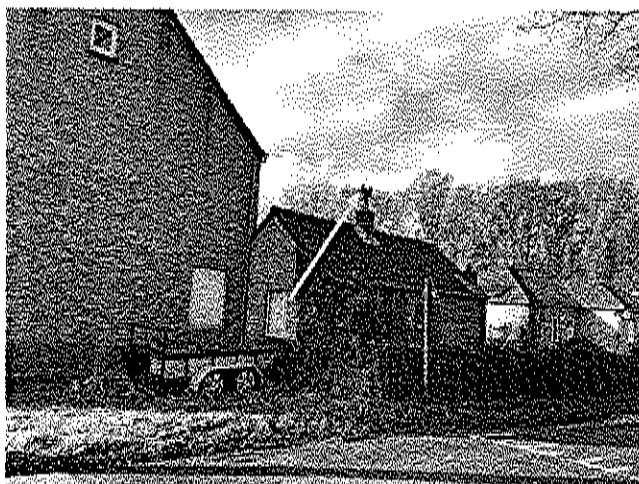
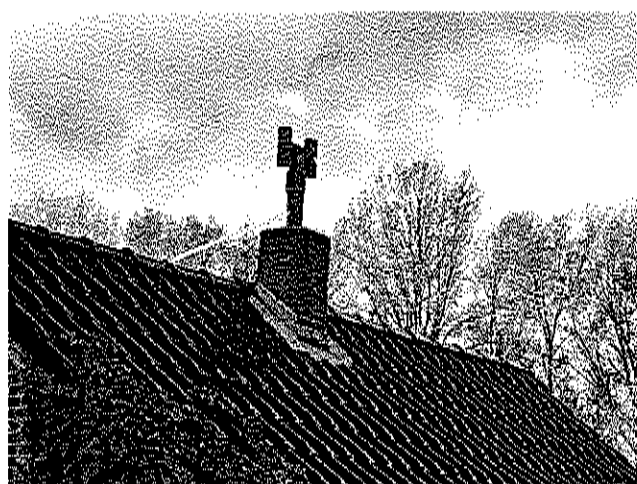
# Fiche 1: Rookgaskanaal / Schouw uit asbestcement en schouwhoed

Eindbeoordeling materiaalisico	Hoog materiaalisico en/of hoge kans op vezelvrijgave
--------------------------------	--

Gebondenheid	Categorie 1: hechtgebonden in oorsprong
Asbestsoort (vezeltype)	Crocidoliet aanwezig
Asbestconcentratie	Laag (< 50%)
Afschermingsgraad van het gehele materiaal	Geheel of deels (ook) vrij aan binnenluchtstromen
Toestand van het materiaal	Matig beschadigd, matig verweerd

Beschrijving	Rookgaskanaal / Schouw uit asbestcement en schouwhoed
Omgeving	Buiten
Primaire drager	HVAC infrastructuur en uitrusting
Asbestmateriaal	Rookgaskanaal
Bindmiddel van asbestmateriaal	Cement
Gebondenheid op basis van bindmiddel	Hecht
Hoeveelheid (lengte - omtrek - dikte - aantal)	• 1,20 m - 40,00 cm - 1,00 cm - 1 stuk
Totaal volume	0,005 m <sup>3</sup>
Eenvoudig bereikbaar	Ja
Bevestigingswijze	• Verlijmd, ingegoten, versmeerd
Identificatiemethode	Vaststelling zonder monstername
Destructieve handeling voor identificatie	Nee
Opmerking	De precieze lengte kan afwijken.  De rookgasafvoer uit asbestcement loopt mogelijks verder door in de schouw . Om dit te onderzoeken is verder destructief onderzoek nodig.

**Dringend verwijderen**

- Verwijder dit asbestmateriaal zo snel mogelijk. Volg de toestand goed op.

- Eenvoudige handelingen: mag via doe-het-zelf of door werknemer(s) met opleidingsattest eenvoudige handelingen  
Deze toepassing kan door een aannemer die over een opleidingsattest eenvoudige handelingen beschikt of door een particulier (doe-het-zelf), verwijderd worden indien er geen verhoogd risico op vrijgave van asbestvezels (max. concentratie 0,01 vezels/cm<sup>3</sup> - CODEX Art. VI.3-54) ontstaat en de toepassing voorafgaand wordt gefixeerd/bevochtigd; de individuele elementen zonder machinale werktuigen en zonder breken of gooien een voor een losgemaakt worden; en ten slotte in gesloten verpakking weggevoerd worden naar een erkend afvalpunt (recyclagepark).

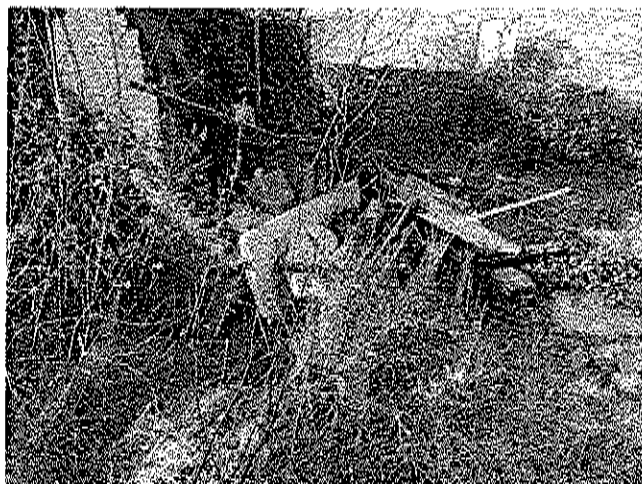
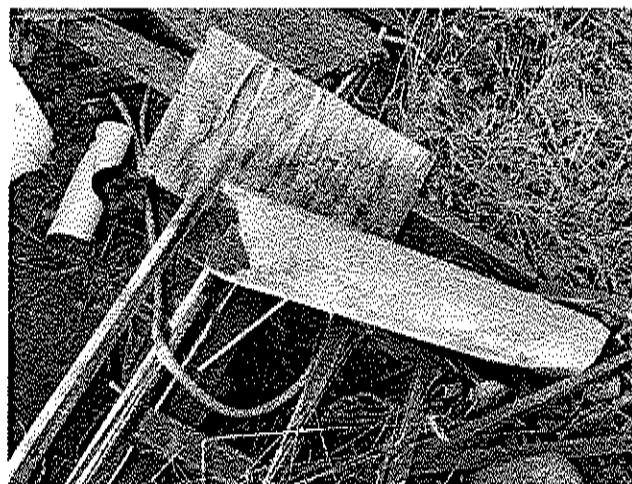
## Fiche 2: Afval | Losliggende asbestcementen toepassingen

Beschrijving	Afval I Losliggende asbestcementen toepassingen
Type afvalstof	Betreft stock-voorraad of gedemonteerde asbestmaterialen
Aanwezige resten	Losliggende asbestcementen toepassingen
Omgeving	Buiten
Primaire drager	Bodem
Asbestmaterialen	<ul style="list-style-type: none"><li>▪ Rookgaskanaal</li></ul>
Bindmiddel van asbestmateriaal	Cement
Gebondenheid op basis van bindmiddel	Hecht
Hoeveelheid (gewicht - aantal)	<ul style="list-style-type: none"><li>▪ 32,00 kg - 1 stuk</li></ul>
Totaal gewicht	32,00 kg
Eenvoudig bereikbaar	Ja
Identificatiemethode	Vaststelling zonder monstername
Opmerking	De hoeveelheid is een schatting en kan afwijken van de werkelijke toestand.

**Dringend verwijderen**

- Verwijder het asbestafval.

- Eenvoudige handelingen: mag via doe-het-zelf of door werknemer(s) met opleidingsattest eenvoudige handelingen  
Deze toepassing kan door een aannemer die over een opleidingsattest eenvoudige handelingen beschikt of door een particulier (doe-het-zelf), verwijderd worden indien er geen verhoogd risico op vrijgave van asbestvezels ontstaat (max. concentratie 0,01 vezels/cm<sup>3</sup> - CODEX Art. VI.3-54).

De toepassing dient voorafgaand te worden gefixeerd/bevochtigd; de individuele elementen dienen zonder machinale werktuigen en zonder breken of gooien een voor een losgemaakt te worden. Deze dienen ten slotte in gesloten verpakking en daarvoor bestemde asbestzakken weggevoerd te worden naar een erkend afvalpunt (recyclagepark).

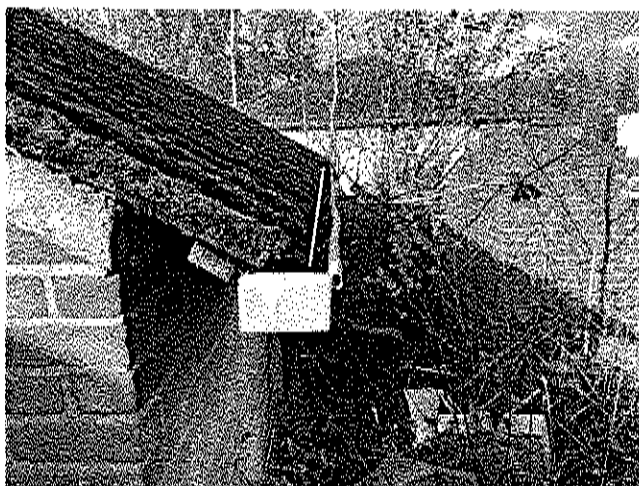
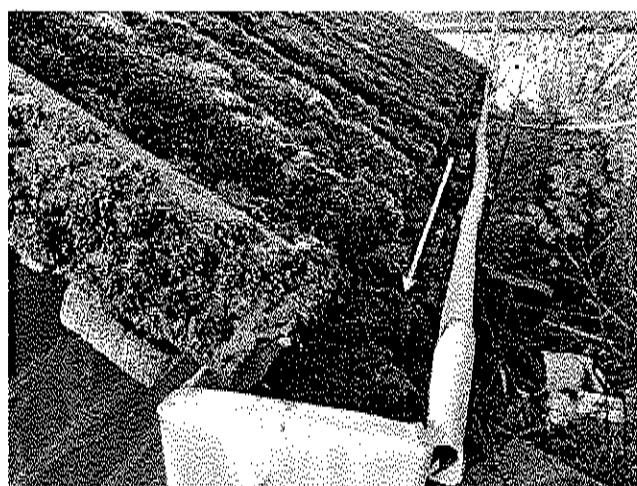
## Fiche 3: Asbesthoudend slib/sediment van golfplaten

Hemelwater dat afspoelt van asbestcement daken of gevels kan asbestdeeltjes bevatten.

Beschrijving	Asbesthoudend slib/sediment van golfplaten
Type afvalstof	Betreft resten (contaminatie) van verwerking of beschadiging
Type resten (contaminatie)	<ul style="list-style-type: none"><li>• Stof, deeltjes &lt; 4 mm, flinters, gruis (vermengd in materiaal)</li><li>• Stukken, fragmenten (vermengd in materiaal)</li></ul>
Besmette materialen	<ul style="list-style-type: none"><li>• Sediment (dakgoot, afvoerbuis, regenwaterput, ...)</li></ul>
Bron van de resten	Asbesthoudend dak
Omgeving	Buiten
Primaire drager	Infrastructuur hemelwater (opvang en afvoer)
Gebondenheid resten	Niet hecht
Hoeveelheid (gewicht ~ aantal)	<ul style="list-style-type: none"><li>• 1,20 kg - 1 stuk</li></ul>
Totaal gewicht	1,20 kg
Eenvoudig bereikbaar	Ja
Identificatiemethode	Vaststelling zonder monsternamen
Opmerking	<p>De hoeveelheid is een schatting en kan afwijken van de werkelijke toestand.</p> <p>Slib of sediment, afkomstig van een asbestcementen dak- en/of gevelbekleding kan met asbest gecontamineerd zijn en aanwezig zijn in: goten, afvoeren, regenton, regenwaterput, op de grond, als afdruiptzone, etc. Dit afhankelijk van de toepassing.</p>

**Dringend verwijderen**

- Verwijder het asbestafval.

- Eenvoudige handelingen: mag via doe-het-zelf of door werknemer(s) met opleidingsattest eenvoudige handelingen  
Slib of sediment van asbest dient verwijderd te worden als asbestafval in daarvoor bestemde asbestzakken.  
Voorzorgsmaatregelen: beschermkledij dragen bij het verwijderen, mondkapje P3, etc. Mogelijks ook met verwijdering van de opvangtoepassing (bijvoorbeeld dakgoot, regenton, regenwaterput, etc.)

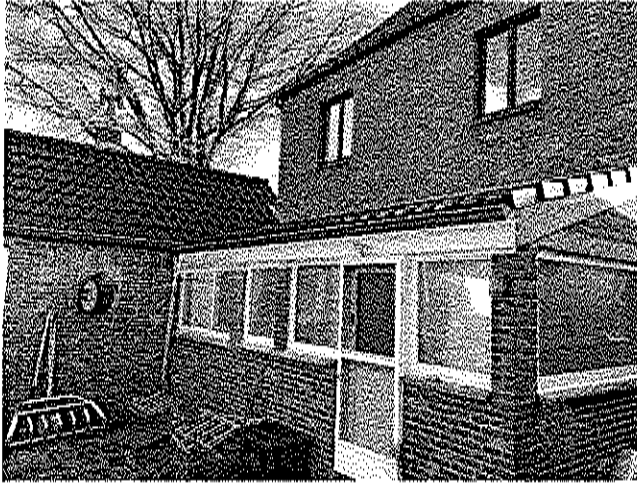
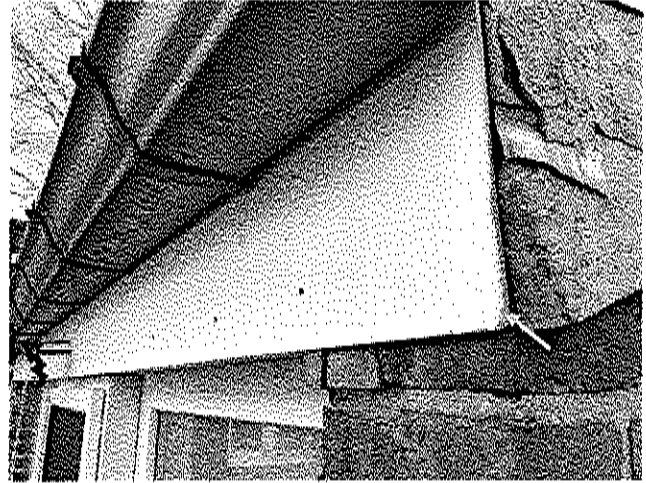
Eindbeoordeling materiaalisico	Verhoogd materiaalisico en/of verhoogde kans op vezelvrijgave
--------------------------------	---

Gebondenheid	Categorie 1: hechtgebonden in oorsprong
Asbestsoort (vezeltype)	Crocidoliet aanwezig
Asbestconcentratie	Laag (< 50%)
Afschermingsgraad van het gehele materiaal	Geheel of deels vrij aan de buitenlucht
Toestand van het materiaal	Matig beschadigd, matig verweerd

<b>Beschrijving</b>	Platen uit asbestcement
<b>Omgeving</b>	Buiten
<b>Primaire drager</b>	Wand buitenschil
<b>Asbestmateriaal</b>	Plaat, paneel, tablet - Geëmailleerd, type Glasal
<b>Bindmiddel van asbestmateriaal</b>	Cement
<b>Gebondenheid op basis van bindmiddel</b>	Hecht
<b>Hoeveelheid (oppervlakte - dikte - aantal)</b>	• 1,87 m <sup>2</sup> - 0,50 cm - 1 stuk
<b>Totaal volume</b>	0,009 m <sup>3</sup>
<b>Eenvoudig bereikbaar</b>	Ja
<b>Bevestigingswijze</b>	• Genageld, geniet
<b>Identificatiemethode</b>	Vaststelling zonder monstername
<b>Destructieve handeling voor identificatie</b>	Nee
<b>Opmerking</b>	De hoeveelheid is een schatting en kan afwijken van de werkelijke toestand.

- Verwijder dit asbestmateriaal zo snel mogelijk. Volg de toestand goed op.
- Hemelwater dat afspoelt van asbestcement daken of gevels kan asbestdeeltjes bevatten. Gebruik het enkel voor gesloten circuits (bv. spoelen toiletten). Reinig na het vervangen van het dak of de gevel de dakgoten en regenwaterput of -ton om asbesthoudend sediment of slib te verwijderen

- Eenvoudige handelingen: mag via doe-het-zelf of door werknemer(s) met opleidingsattest eenvoudige handelingen  
Deze toepassing kan door een aannemer die over een opleidingsattest eenvoudige handelingen beschikt of door een particulier (doe-het-zelf), verwijderd worden indien er geen verhoogd risico op vrijgave van asbestvezels ontstaat (max. concentratie 0,01 vezels/cm<sup>3</sup> - CODEX Art. VI.3-54).

De toepassing dient voorafgaand te worden gefixeerd/bevochtigd; de individuele elementen dienen zonder machinale werktuigen en zonder breken of gooien een voor een losgemaakt te worden. Deze dienen ten slotte in gesloten verpakking en daarvoor bestemde asbestzakken weggevoerd te worden naar een erkend afvalpunt (recyclagepark).

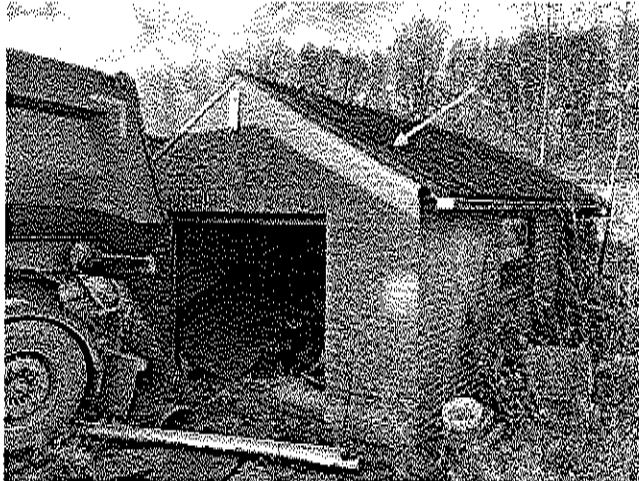
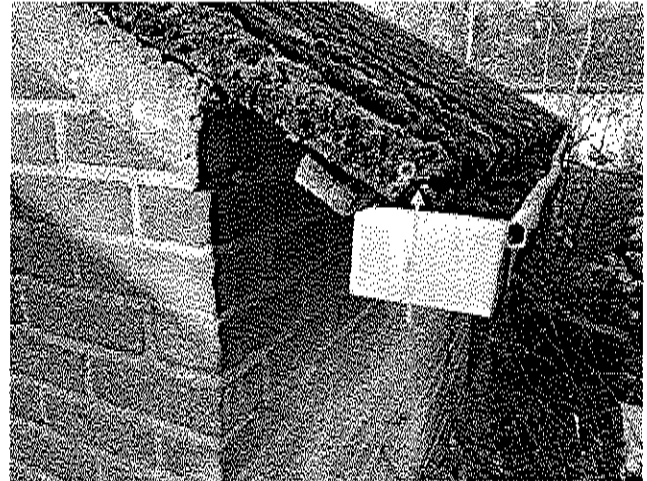
Verhoogd materiaalrisico en/of verhoogde kans op vezelvrijgave

Gebondenheid	Categorie 1: hechtgebonden in oorsprong
Asbestsoort (vezeltype)	Alleen chrysotiel
Asbestconcentratie	Laag (< 50%)
Afschermingsgraad van het gehele materiaal	Geheel of deels (ook) vrij aan de binnenlucht
Toestand van het materiaal	Matig beschadigd, matig verweerd

#	Type	Referentie	Resultaat
5.1	Puntmonster	3   PS   Golfplaten	Chrysotiel

<b>Beschrijving</b>	Golfplaten I Dak
<b>Omgeving</b>	Grenst aan binnen- en buitenlucht
<b>Primaire drager</b>	Schuin dak
<b>Asbestmateriaal</b>	Dak- en gevelbekleding - Golfplaat
<b>Bindmiddel van asbestmateriaal</b>	Cement
<b>Gebondenheid op basis van bindmiddel</b>	Hecht
<b>Hoeveelheid (oppervlakte - aantal)</b>	• 23,21 m <sup>2</sup> - 1 stuk
<b>Totale oppervlakte</b>	23,21 m <sup>2</sup>
<b>Eenvoudig bereikbaar</b>	Ja
<b>Bevestigingswijze</b>	<ul style="list-style-type: none"> <li>• Geklemd</li> <li>• Geschroefd</li> </ul>
<b>Identificatiemethode</b>	Vaststelling met monstername
<b>Destructieve handeling voor identificatie</b>	Nee
<b>Opmerking</b>	<p>Slib of sediment, afkomstig van een asbestcementen dak- en/of gevelbekleding kan met asbest gecontamineerd zijn en aanwezig zijn in: goten, afvoeren, regenton, regenwaterput, op de grond, als afdruipzone, etc. Dit afhankelijk van de toepassing. Dit slib of sediment van asbest dient verwijderd te worden als asbestafval in daarvoor bestemde asbestzakken. Voorzorgsmaatregelen: beschermkledij dragen bij het verwijderen, mondmasker P3, etc.</p> <p>De hoeveelheid is een schatting en kan afwijken van de werkelijke toestand.</p>

**Verwijderen**

- Verwijder dit asbestmateriaal zo snel mogelijk. Volg de toestand goed op.
- Hemelwater dat afspoelt van asbestcement daken of gevels kan asbestdeeltjes bevatten. Gebruik het enkel voor gesloten circuits (bv. spoelen toiletten). Reinig na het vervangen van het dak of de gevel de dakgoten en regenwaterput of -ton om asbesthoudend sediment of slib te verwijderen

- Eenvoudige handelingen: mag via doe-het-zelf of door werknemer(s) met opleidingsattest eenvoudige handelingen  
Deze toepassing kan door een particulier (doe-het-zelf) of een aannemer die over een opleidingsattest eenvoudige handelingen beschikt, verwijderd worden indien er geen verhoogd risico op vrijgave van asbestvezels ontstaat (max. concentratie 0,01 vezels/cm<sup>3</sup> - CODEX Art. VI.3-54).

De toepassing dient voorafgaand te worden gefixeerd/bevochtigd; de individuele elementen dienen zonder machinale werktuigen en zonder breken of gooien een voor een losgemaakt te worden. Deze dienen ten slotte in gesloten verpakking en daarvoor bestemde asbestzakken weggevoerd te worden naar een erkend afvalpunt (recyclagepark).

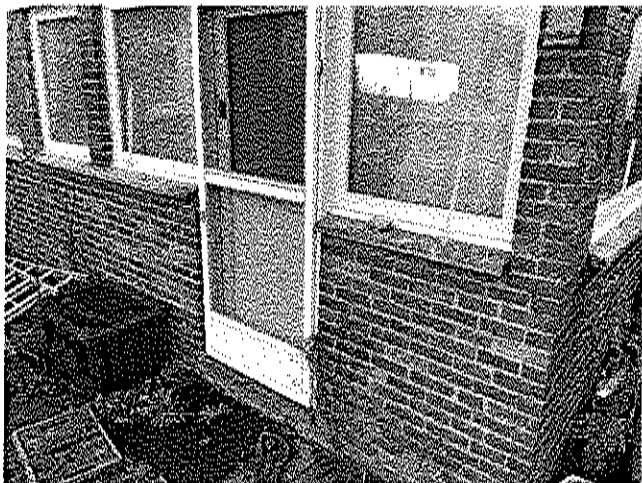
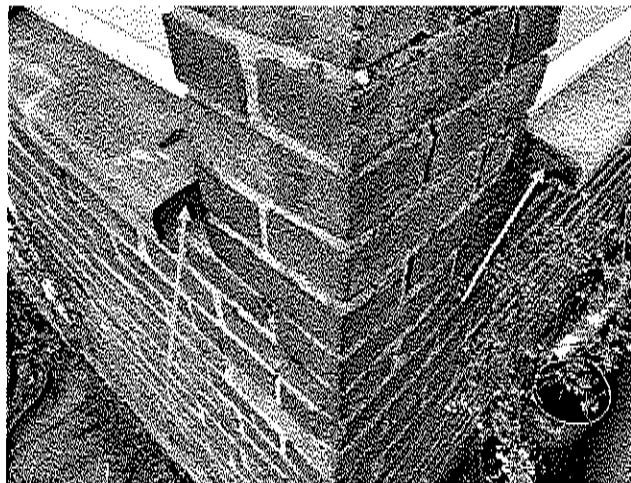
Beschrijving	Vensterbanken uit asbestcement (Buiten)
Omgeving	Buiten
Primaire drager	Wandopening verticaal (raam, deur, ...)
Asbestmateriaal	Plaat, paneel, tablet - Generiek
Bindmiddel van asbestmateriaal	Cement
Gebondenheid op basis van bindmiddel	Hecht
Hoeveelheid (oppervlakte - dikte - aantal)	• 1,37 m <sup>2</sup> - 3,00 cm - 1 stuk
Totaal volume	0,041 m <sup>3</sup>
Eenvoudig bereikbaar	Ja
Bevestigingswijze	<ul style="list-style-type: none"><li>• Geklemd</li><li>• Verlijmd, Ingegoten, versmeerd</li></ul>
Identificatiemethode	Vaststelling zonder monstername
Destructieve handeling voor identificatie	Nee
Opmerking	De hoeveelheid is een schatting en kan afwijken van de werkelijke toestand.

De toepassing dient voorafgaand te worden gefixeerd/bevochtigd; de individuele elementen dienen zonder machinale werktuigen en zonder breken of gooien een voor een losgemaakt te worden. Deze dienen ten slotte in gesloten verpakking en daarvoor bestemde asbestzakken weggevoerd te worden naar een erkend afvalpunt (recyclagepark).

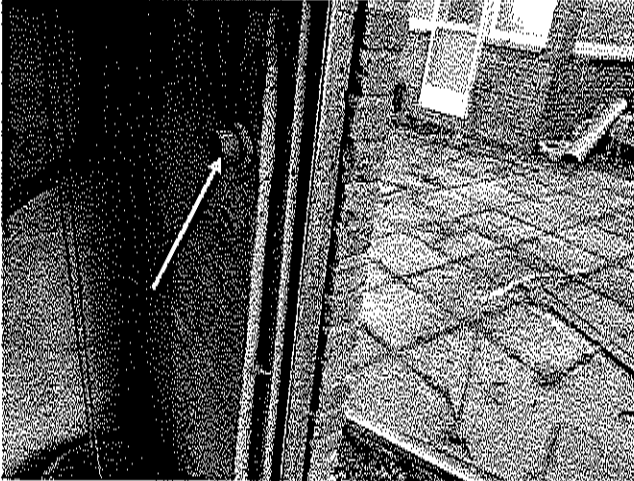
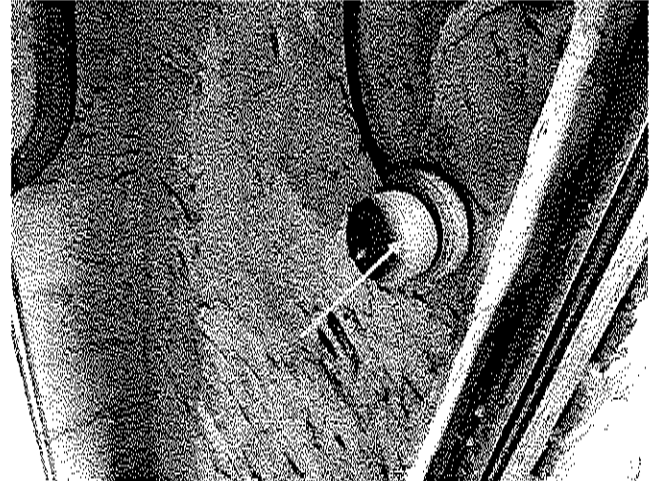
Beschrijving	Bakeliet   Elektrische installatie
Omgeving	Binnen
Primaire drager	Communicatie en elektrische infrastructuur en uitrusting
Asbestmateriaal	Plaat, paneel, tablet - Type Bakeliet
Bindmiddel van asbestmateriaal	Kunststof of -hars
Gebondenheid op basis van bindmiddel	Hecht
Hoeveelheid (oppervlakte - dikte - aantal)	• 0,10 m <sup>2</sup> - 1,00 cm - 1 stuk
Totaal volume	0,001 m <sup>3</sup>
Eenvoudig bereikbaar	Ja
Bevestigingswijze	• Geschroefd
Identificatiemethode	Vaststelling zonder monstername
Destructieve handeling voor identificatie	Nee
Opmerking	<p>Bakeliet bevat asbest als vulstof.</p> <p>De hoeveelheid is een schatting en kan afwijken van de werkelijke toestand.</p> <p>De zichtbare bakeliet tijdens het plaatsbezoek werd aangeduid op de schets. Geen zekerheid kan worden gegeven dat dit alle aanwezige bakeliet betreft. Mogelijks zit er nog verborgen bakeliet achter meubels, kasten, wanden, andere infrastructuur,... De asbesttoepassing werd hierbij geïnspecteerd.</p>

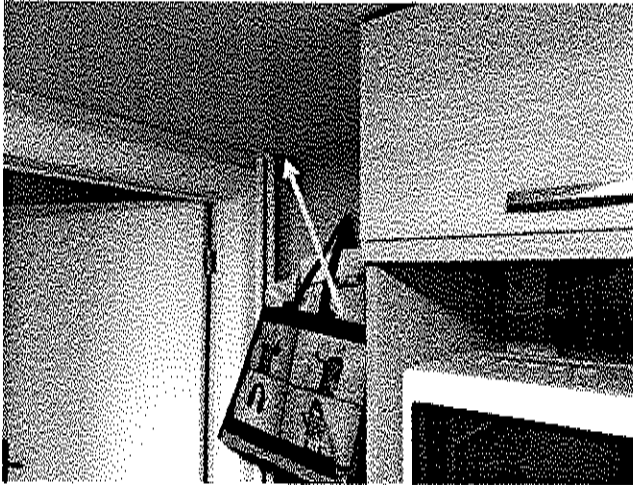
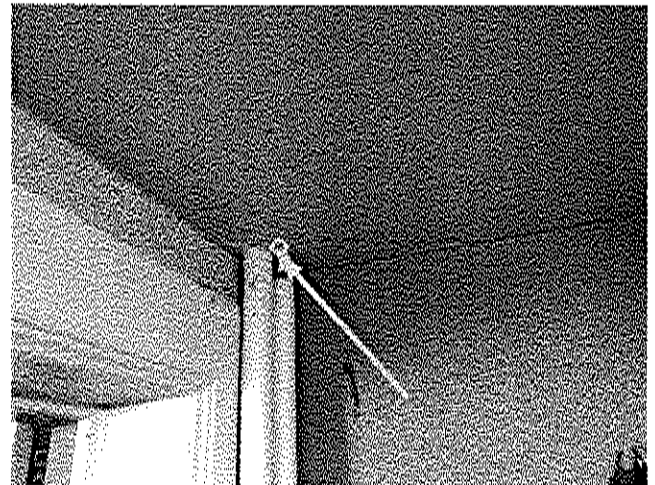
## Fiche 12: Zichtbaar plafondpleister

Geen asbest

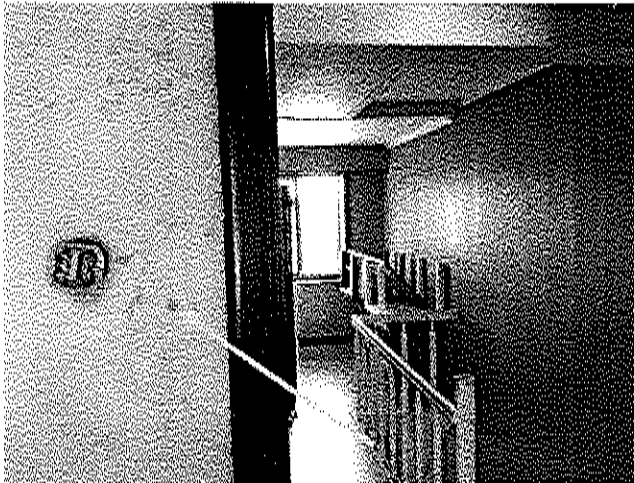
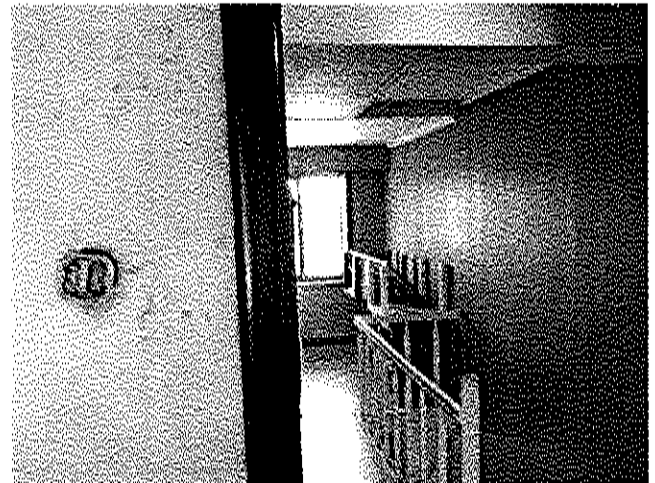
## Fiche 13: Zichtbaar wandpleister

Geen asbest
