Asbestinventarisatetest

Korenbloemstraat 34, 3660 Oudsbergen

Attestnummer : 20240612-000059.000

Uitgegeven op : 12.06.2024

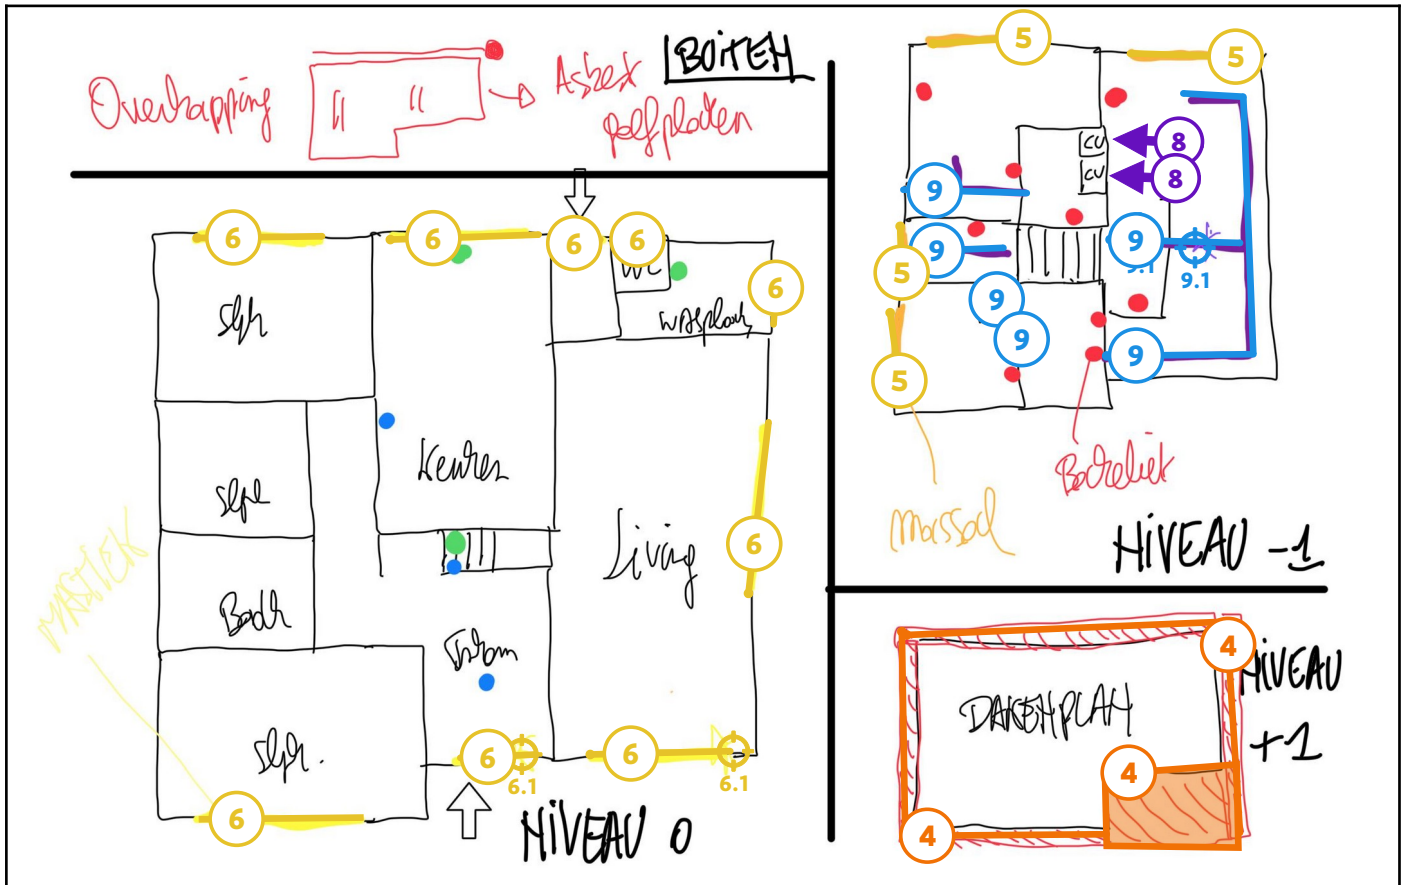
Plan 1.2: Schets

Beschrijving	Type	Actie
4. Kroonlijst glasal (asbestcement)	Asbestmateriaal	Verwijderen
5. Massal	Asbestmateriaal	Zorgvuldig beheren
6. Mastiek	Asbestmateriaal	Zorgvuldig beheren
6.1 Code: 4 PS Mastiek	Mengmonster	-
8. Onderdelen van de verwarmingsinstallatie	Advies	-
9. Karton / teer isolatie	Geen asbest	-
9.1 Code: 4 PS Karton / Teer	Puntmonster	-

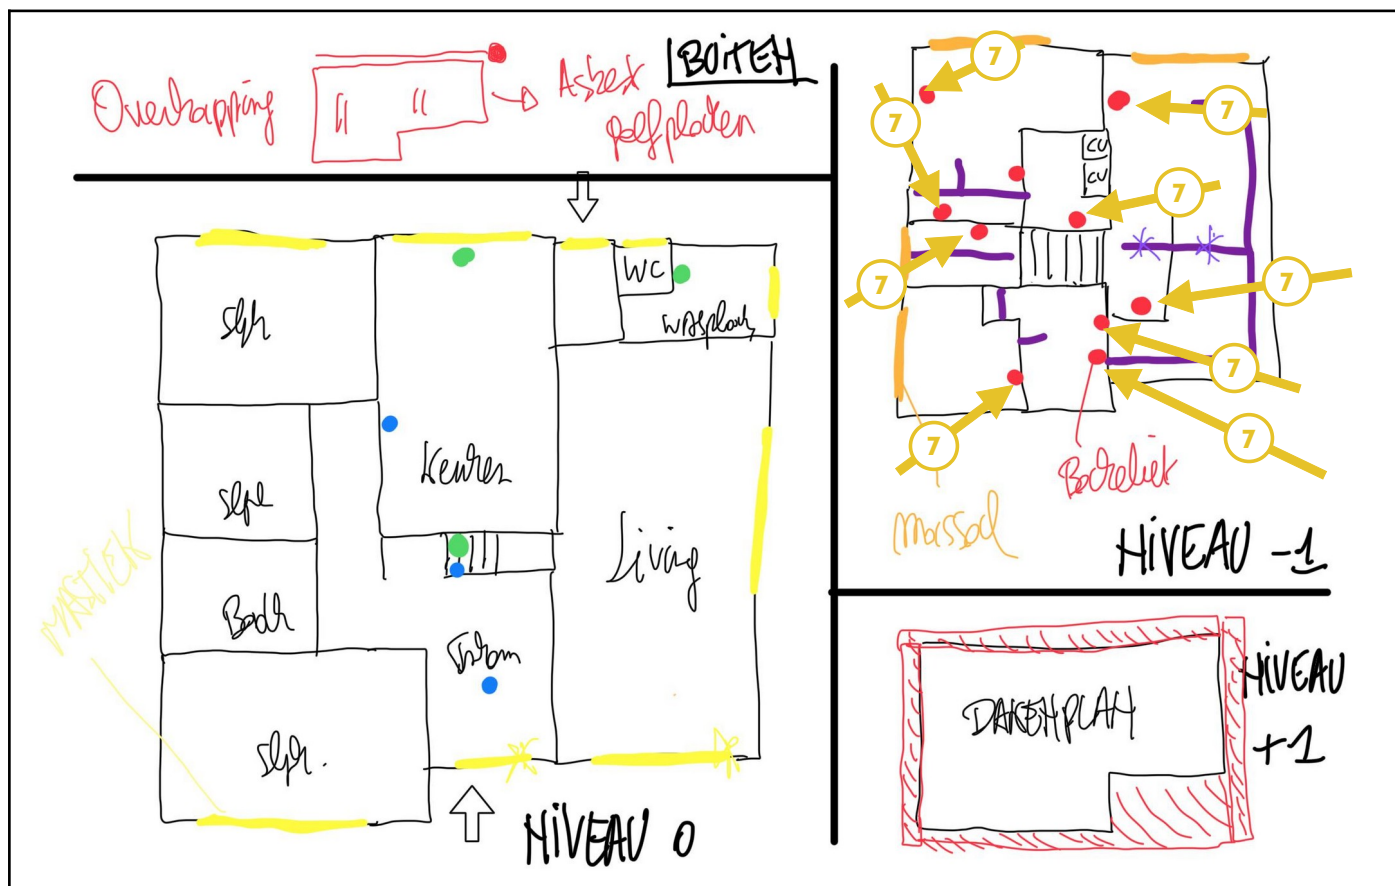
Plan 1.4: Bakeliet

Beschrijving	Type	Actie
7. Bakeliet	Asbestmateriaal	Zorgvuldig beheren

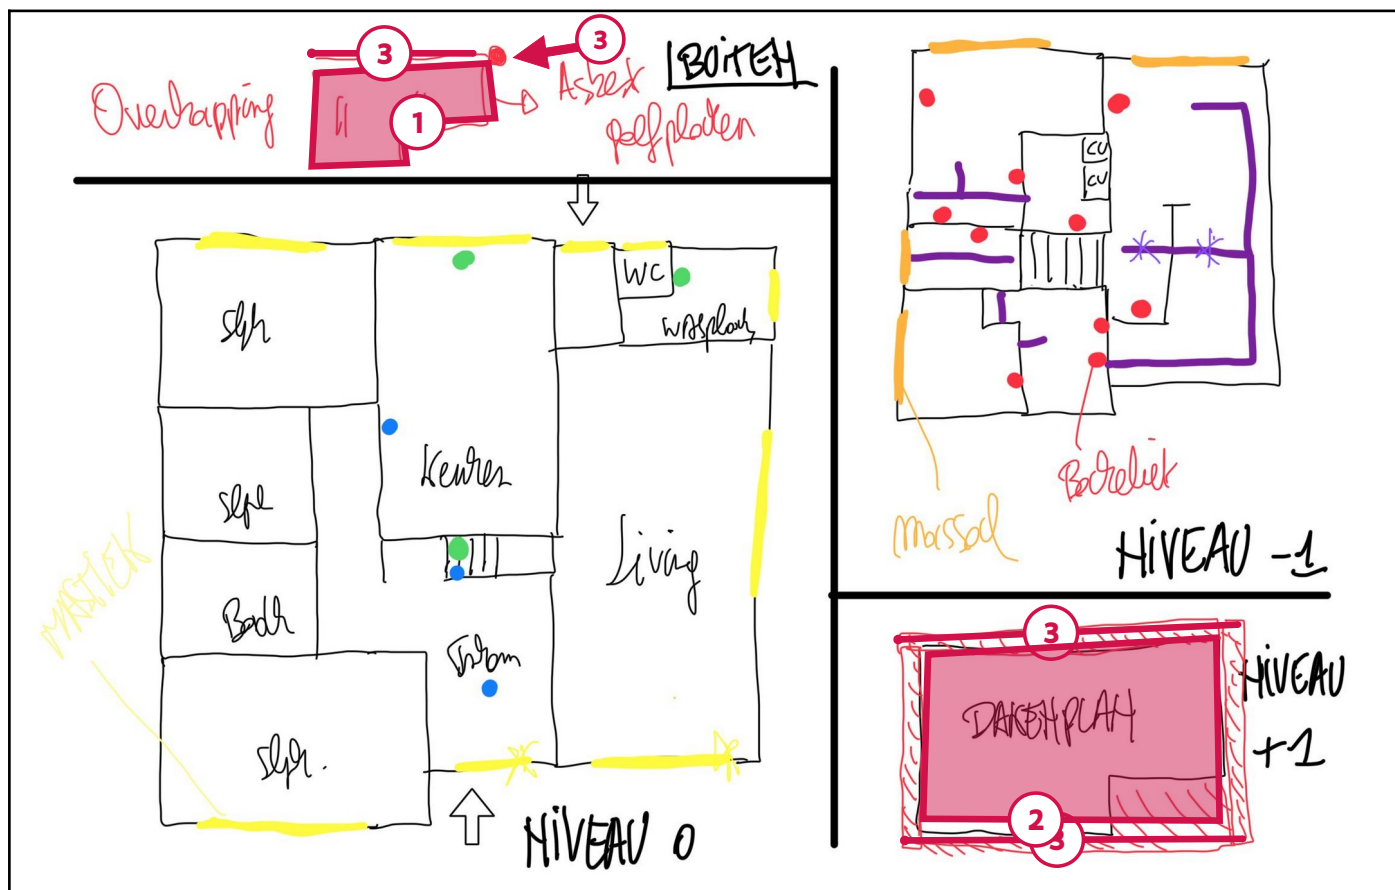
Plan 1.5: Dakenplan

Beschrijving	Type	Actie
1. Golfplaten	Asbestmateriaal	Dringend verwijderen
2. Leien dak	Asbestmateriaal	Dringend verwijderen
3. Asbesthoudend sediment van asbesthoudende golfplaten en leien	Asbestmateriaal	Dringend verwijderen

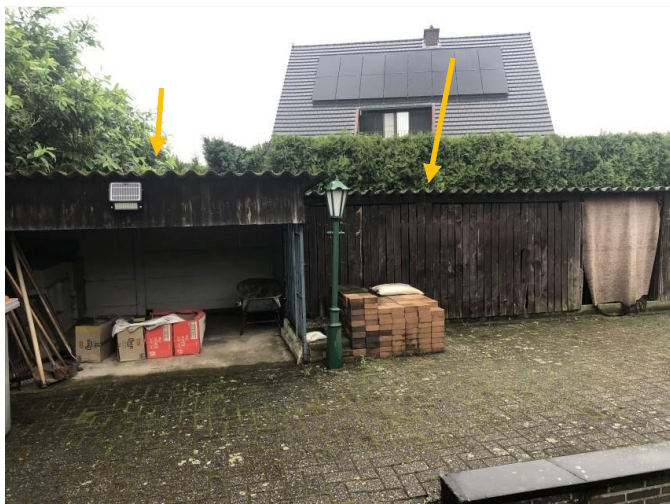
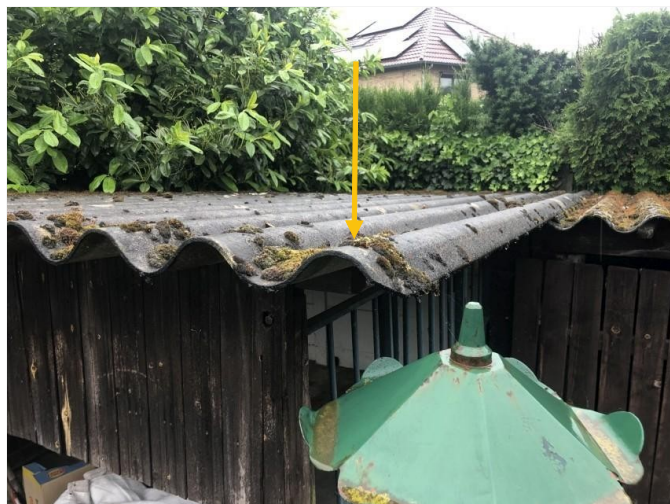
Eindbeoordeling materiaalrisico	Hoog materiaalrisico en/of hoge kans op vezelvrijgave
---------------------------------	-------------------------------------------------------

Gebondenheid	Categorie 1: hechtgebonden in oorsprong
Asbestsoort (vezeltype)	Crocidoliet aanwezig
Asbestconcentratie	Laag (< 50%)
Afschermingsgraad van het gehele materiaal	Geheel of deels (ook) vrij aan de binnenlucht
Toestand van het materiaal	Matig beschadigd, matig verweerd

Beschrijving	Golfplaten
Omgeving	Grenst aan binnen- en buitenlucht
Primaire drager	Schuin dak
Asbestmateriaal	Dak- en gevelbekleding - Golfplaat
Bindmiddel van asbestmateriaal	Cement
Gebondenheid op basis van bindmiddel	Hecht
Hoeveelheid (oppervlakte - aantal)	• 31,00 m ² - 1 stuk

Dringend verwijderen

- Verwijder dit asbestmateriaal zo snel mogelijk. Volg de toestand goed op.
- Hemelwater dat afspoelt van asbestcement daken of gevels kan asbestdeeltjes bevatten. Gebruik het enkel voor gesloten circuits (bv. spoelen toiletten). Reinig na het vervangen van het dak of de gevel de dakgoten en regenwaterput of -ton om asbesthoudend sediment of slib te verwijderen

- Eenvoudige handelingen: mag via doe-het-zelf of door werknemer(s) met opleidingsattest eenvoudige handelingen
Asbest golfplaten behoren tot de groep van de hechtgebonden asbestproducten.

- Beschermkledij dragen tijdens de werken, mondmasker P3, â € † !
- Bevochtig eerst de asbesttoepassing. Dit om vezelverspreiding tegen te gaan.

U mag het asbestmateriaal zelf naar het containerpark voeren, mits alles afgesloten is in daarvoor bestemde asbestafvalzakken.

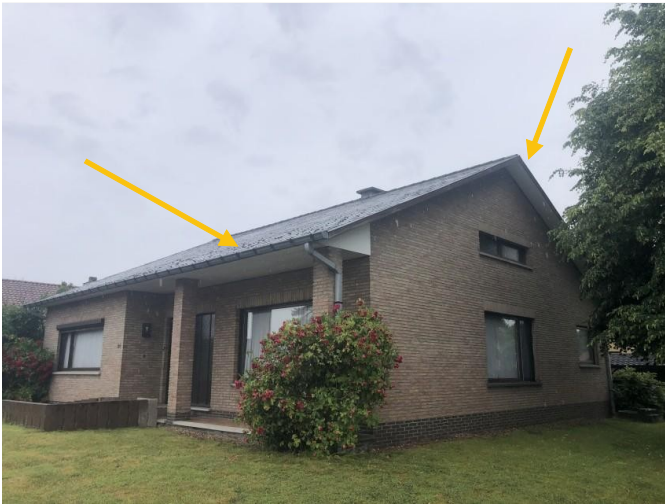
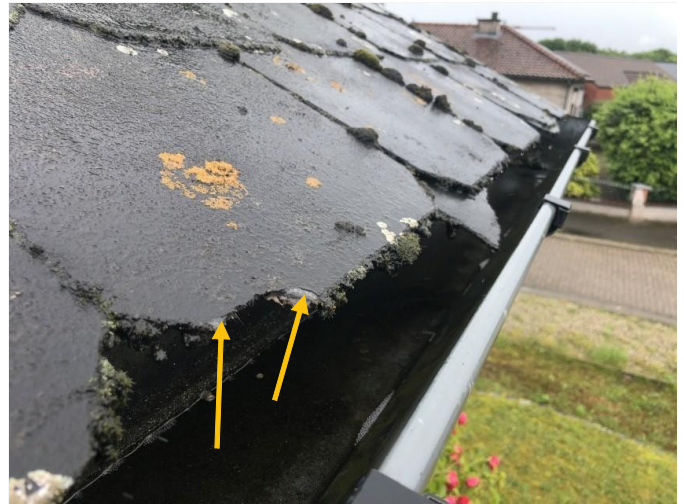
Eindbeoordeling materiaalrisico	Hoog materiaalrisico en/of hoge kans op vezelvrijgave
---------------------------------	-------------------------------------------------------

Gebondenheid	Categorie 1: hechtgebonden in oorsprong
Asbestsoort (vezeltype)	Crocidoliet aanwezig
Asbestconcentratie	Laag (< 50%)
Afschermingsgraad van het gehele materiaal	Geheel of deels (ook) vrij aan de binnenlucht
Toestand van het materiaal	Matig beschadigd, matig verweerd

Beschrijving	Leien dak
Omgeving	Grenst aan binnen- en buitenlucht
Primaire drager	Schuin dak
Asbestmateriaal	Dak- en gevelbekleding - Lei, shingle
Bindmiddel van asbestmateriaal	Cement
Gebondenheid op basis van bindmiddel	Hecht

Dringend verwijderen

- Verwijder dit asbestmateriaal zo snel mogelijk. Volg de toestand goed op.
- Hemelwater dat afspoelt van asbestcement daken of gevels kan asbestdeeltjes bevatten. Gebruik het enkel voor gesloten circuits (bv. spoelen toiletten). Reinig na het vervangen van het dak of de gevel de dakgoten en regenwaterput of -ton om asbesthoudend sediment of slib te verwijderen

- Eenvoudige handelingen: mag via doe-het-zelf of door werknemer(s) met opleidingsattest eenvoudige handelingen
Dit is een hechtgebonden asbest buitentoepassing die (deels) genageld / bevestigd is met haken. Tevens dienen de nokleien, kantleien verwijderd te worden indien aanwezig.
U mag het asbestmateriaal zelf naar het containerpark voeren, mits alles afgesloten is in daarvoor bestemde asbestafvalzakken.
Voorzorgsmaatregelen:
- Beschermkledij dragen tijdens de werken, mondmasker P3, â € †

- Bevochtig eerst de asbesttoepassing. Dit om vezelverspreiding tegen te gaan.

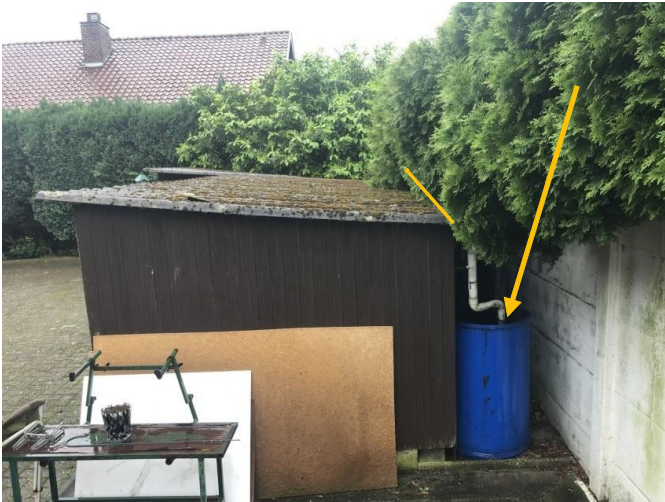
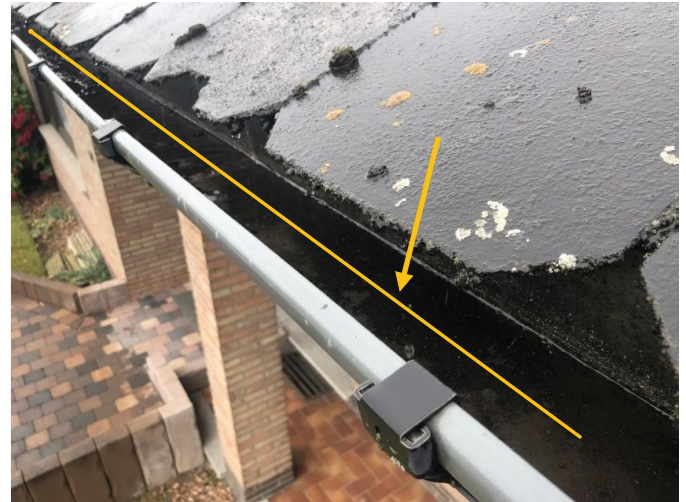
Fiche 3: Asbesthoudend sediment van asbesthoudende golfplaten en leien

Beschrijving	Asbesthoudend sediment van asbesthoudende golfplaten en leien
Type afvalstof	Betreft resten (contaminatie) van verwerking of beschadiging
Type resten (contaminatie)	<ul style="list-style-type: none">• Stof, deeltjes < 4 mm, flinters, gruis (los, opliggend)
Besmette materialen	<ul style="list-style-type: none">• Sediment (dakgoot, afvoerbuï, regenwaterput, ...)
Bron van de resten	Asbesthoudend slib of sediment afkomstig van asbesthoudende golfplaten
Omgeving	Buiten
Primaire drager	Infrastructuur hemelwater (opvang en afvoer)
Gebondenheid resten	Niet hecht
Hoeveelheid (gewicht - aantal)	<ul style="list-style-type: none">• 0,12 kg - 1 stuk
Totaal gewicht	0,12 kg
Eenvoudig bereikbaar	Ja
Identificatiemethode	Vaststelling zonder monstername
Opmerking	Slib of sediment, afkomstig van een asbestcementen dak- en/of gevelbekleding kan met asbest gecontamineerd zijn en aanwezig zijn in: goten, afvoeren, regenton, regenwaterput, op de grond, als afdruiptone.âââ Dit afhankelijk van de toepassing.

Dringend verwijderen

- Verwijder het asbestafval.

- Eenvoudige handelingen: mag via doe-het-zelf of door werknemer(s) met opleidingsattest eenvoudige handelingen
Slib of sediment van asbest dient verwijderd te worden als asbestafval in daarvoor bestemde asbestzakken.
Voorzorgsmaatregelen: beschermkledij dragen bij het verwijderen, mondkap P3, â ħ ħ; Mogelijks ook met verwijdering van de opvangtoepassing (bijvoorbeeld dakgoot, regenton, regenwaterput, â ħ ħ)

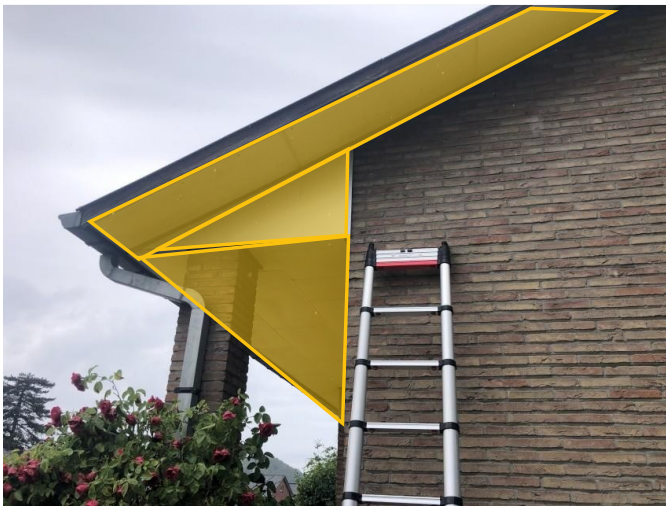
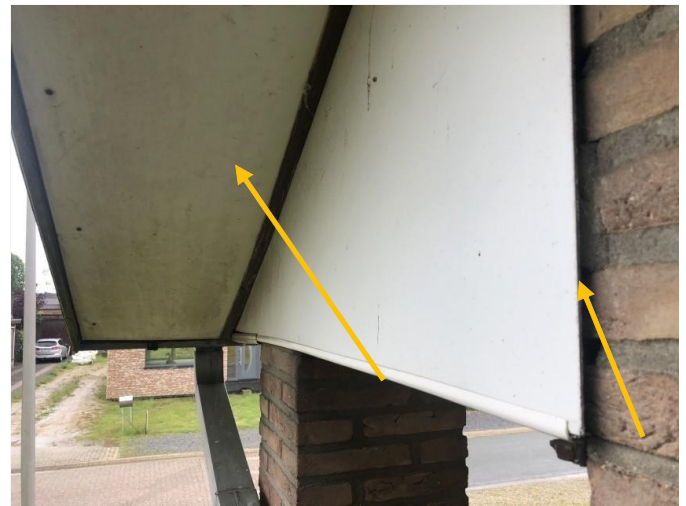
Eindbeoordeling materiaalrisico	Verhoogd materiaalrisico en/of verhoogde kans op vezelvrijgave
---------------------------------	----------------------------------------------------------------

Gebondenheid	Categorie 1: hechtgebonden in oorsprong
Asbestsoort (vezeltype)	Crocidoliet aanwezig
Asbestconcentratie	Laag (< 50%)
Afschermingsgraad van het gehele materiaal	Geheel of deels (ook) vrij aan de binnenlucht
Toestand van het materiaal	Licht beschadigd, licht verweerd. Intact materiaal type Pical – asbestboard of categorie III 'gebondenheid'

Beschrijving	Kroonlijst glasal (asbestcement)
Omgeving	Buiten
Primaire drager	Schuin dak
Asbestmateriaal	Plaat, paneel, tablet - Geëmailleerd, type Glasal
Bindmiddel van asbestmateriaal	Cement
Gebondenheid op basis van bindmiddel	Hecht
Hoeveelheid (oppervlakte - dikte - aantal)	• 32,00 m ² - 0,50 cm - 1 stuk
Totaal volume	0,16 m ³

Eenvoudig bereikbaar	Ja
Bevestigingswijze	<ul style="list-style-type: none">• Geschroefd
Identificatiemethode	Vaststelling zonder monstername
Destructieve handeling voor identificatie	Nee
Opmerking	Glasal is een plaat bestaande uit asbestcement.

Verwijderen

- Verwijder dit asbestmateriaal zo snel mogelijk. Volg de toestand goed op.

- Eenvoudige handelingen: mag via doe-het-zelf of door werknemer(s) met opleidingsattest eenvoudige handelingen
Om een asbestveilig asbestattest te bekommen volstaat het momenteel om glasal veilig en zorgvuldig te beheren.

Bij wijziging van de toestand of renovatie dient dit materiaal verwijderd te worden als asbestafval.

Plaat in zijn geheel verwijderen mits het dragen van beschermingsmiddelen / mondmasker P3.

U mag het asbestmateriaal zelf naar het containerpark voeren, mits alles afgesloten is in daarvoor bestemde asbestafvalzakken.

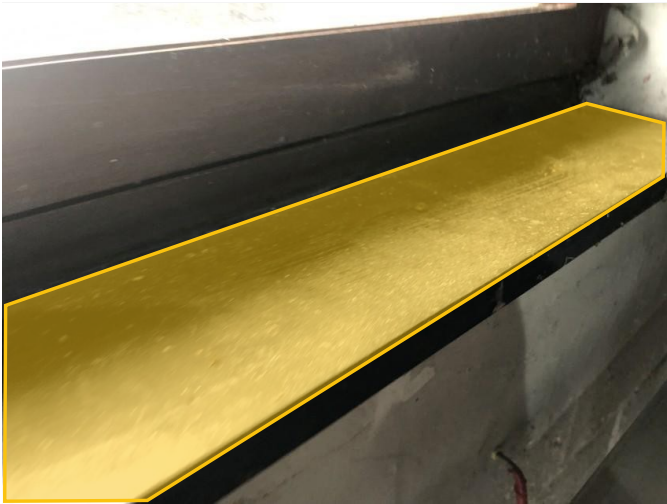
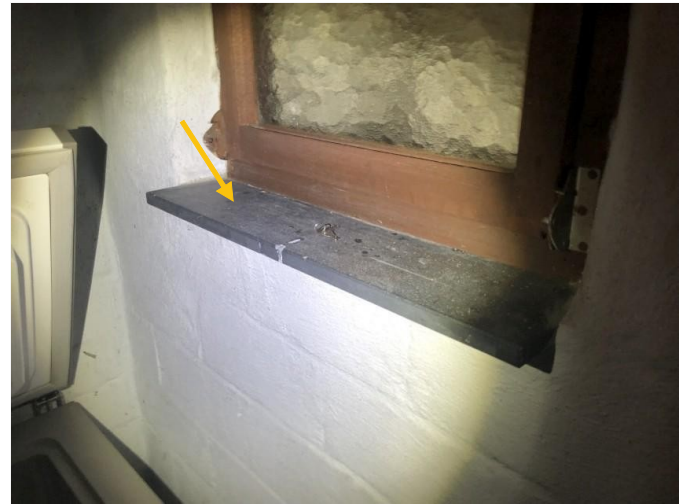
Eindbeoordeling materiaalisico	Laag materiaalisico en/of verlaagde kans op vezelvrijgave
--------------------------------	-----------------------------------------------------------

Gebondenheid	Categorie 1: hechtgebonden in oorsprong
Asbestsoort (vezeltype)	Alleen chrysotiel
Asbestconcentratie	Laag (< 50%)
Afschermingsgraad van het gehele materiaal	Geheel of deels (ook) vrij aan de binnenlucht
Toestand van het materiaal	Licht beschadigd, licht verweerd. Intact materiaal type Pical – asbestboard of categorie III 'gebondenheid'

Beschrijving	Massal
Omgeving	Binnen
Primaire drager	Wandopening verticaal (raam, deur, ...)
Asbestmateriaal	Plaat, paneel, tablet - Type Massal
Bindmiddel van asbestmateriaal	Cement
Gebondenheid op basis van bindmiddel	Hecht

Zorgvuldig beheren

- Zorg voor een veilig beheer. Vermijd het beschadigen van het asbestmateriaal. Controleer de toestand jaarlijks op wijzigingen.
- Zorg voor een veilig beheer en verwijder dit asbestmateriaal wanneer het bij werken eenvoudig bereikbaar wordt. Controleer de toestand jaarlijks op wijzigingen.

- Eenvoudige handelingen: mag via doe-het-zelf of door werknemer(s) met opleidingsattest eenvoudige handelingen
Momenteel is er geen vezelvrijgave.

Om een asbestveilig asbestattest te bekommen volstaat het momenteel om massal veilig en zorgvuldig te beheren.

Indien u het materiaal bij renovatie wenst te verwijderen, dient dit verwijderd te worden in Ã©n geheel als asbestafval mits het dragen van beschermingsmiddelen / mondmasker P3.

U mag het asbestmateriaal zelf naar het containerpark voeren, mits alles afgesloten is in daarvoor bestemde asbestafvalzakken.

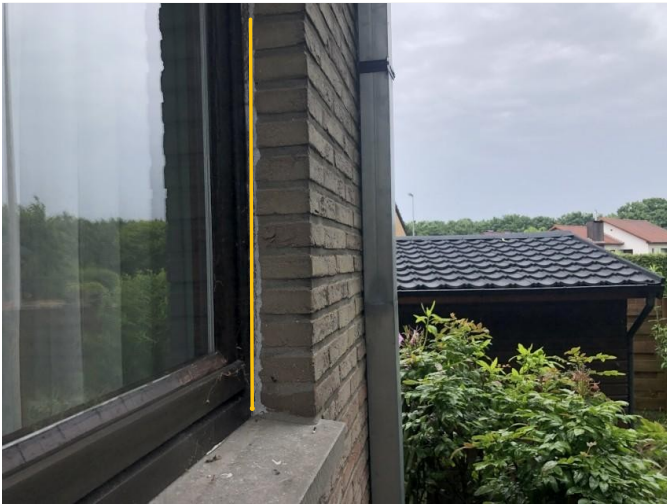
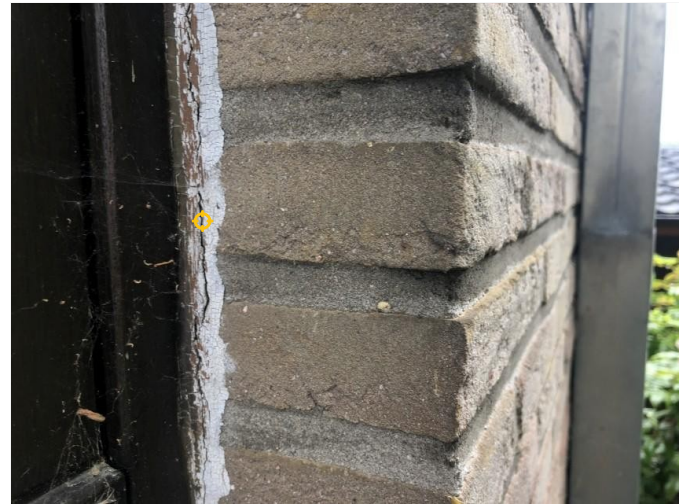
Eindbeoordeling materiaalrisico	Laag materiaalrisico en/of verlaagde kans op vezelvrijgave
---------------------------------	------------------------------------------------------------

Gebondenheid	Categorie 1: hechtgebonden in oorsprong
Asbestsoort (vezeltype)	Alleen chrysotiel
Asbestconcentratie	Laag (< 50%)
Afschermingsgraad van het gehele materiaal	Geheel of deels vrij aan de buitenlucht
Toestand van het materiaal	Licht beschadigd, licht verweerd. Intact materiaal type Pical – asbestboard of categorie III 'gebondenheid'

#	Type	Referentie	Resultaat
6.1	Mengmonster	4 PS Mastiek	Chrysotiel

Beschrijving	Mastiek
Omgeving	Buiten
Primaire drager	Wandopening verticaal (raam, deur, ...)
Asbestmateriaal	In-situ afwerkingslagen - Pasta, stopverf, voegsel, stopsel, vulsel, mastiek, kitten, ...

Bindmiddel van asbestmateriaal	Kitten, mastiek, pasta
Gebondenheid op basis van bindmiddel	Hecht
Hoeveelheid (gewicht - aantal)	<ul style="list-style-type: none"> • 1,30 kg - 1 stuk
Totaal gewicht	1,30 kg
Eenvoudig bereikbaar	Ja
Bevestigingswijze	<ul style="list-style-type: none"> • Verlijmd, ingegoten, versmeerd
Identificatiemethode	Vaststelling met monstername
Destructieve handeling voor identificatie	Nee
Opmerking	Mastiek aan ramen / deuren.

Zorgvuldig beheren

- Zorg voor een veilig beheer. Vermijd het beschadigen van het asbestmateriaal. Controleer de toestand jaarlijks op wijzigingen.
- Zorg voor een veilig beheer en verwijder dit asbestmateriaal wanneer het bij werken eenvoudig bereikbaar wordt. Controleer de toestand jaarlijks op wijzigingen.

- Eenvoudige handelingen: enkel door erkend asbestverwijderaar
Deze asbesttoepassing is momenteel veilig te beheren.

Bij het vervangen van de ramen / buitendeuren dient de plaatser / aannemer ingelicht te worden dat er asbest aanwezig is in het kitwerk / mastiek. Er dienen de nodige veiligheidsmaatregelen gehanteerd te worden bij het verwijderen van de toepassing door een erkend asbestverwijderaar.

De mastiek dient eerst volledig verwijderd te worden en mag niet ingesloten worden met nieuw kitwerk over de bestaande mastieklaag.

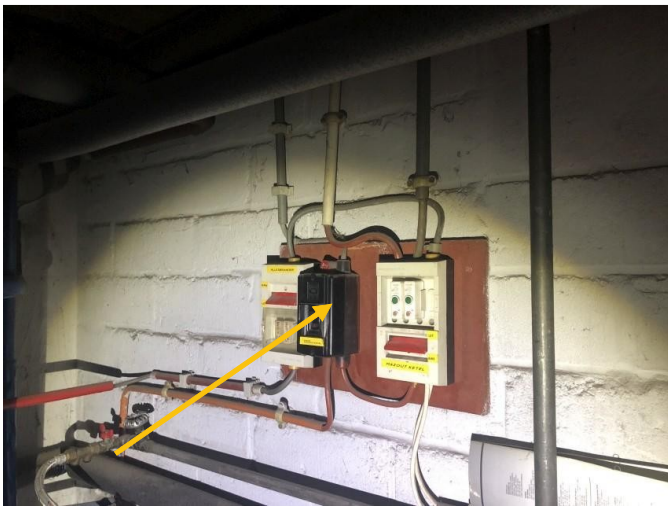
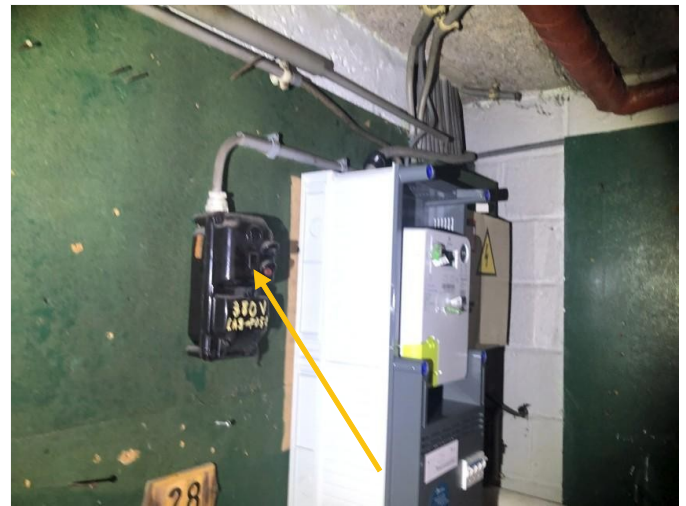
Eindbeoordeling materiaalisico	Laag materiaalisico en/of verlaagde kans op vezelvrijgave
--------------------------------	-----------------------------------------------------------

Gebondenheid	Categorie 1: hechtgebonden in oorsprong
Asbestsoort (vezeltype)	Crocidoliet aanwezig
Asbestconcentratie	Laag (< 50%)
Afschermingsgraad van het gehele materiaal	Geheel of deels (ook) vrij aan de binnenlucht
Toestand van het materiaal	Onbeschadigd, niet verweerd

Beschrijving	Bakeliet
Omgeving	Binnen
Primaire drager	Onderdelen van de elektrische installatie
Asbestmateriaal	Plaat, paneel, tablet - Type Bakeliet
Bindmiddel van asbestmateriaal	Kunststof of -hars
Gebondenheid op basis van bindmiddel	Hecht
Hoeveelheid (oppervlakte - dikte - aantal)	• 0,11 m ² - 0,50 cm - 1 stuk

Totaal volume	< 0,001 m ³
Eenvoudig bereikbaar	Ja
Bevestigingswijze	<ul style="list-style-type: none">• Geschroefd
Identificatiemethode	Vaststelling zonder monsternamen
Destructieve handeling voor identificatie	Nee
Opmerking	Bakeliet bevat asbest als vulstof.

Zorgvuldig beheren

- Zorg voor een veilig beheer. Vermijd het beschadigen van het asbestmateriaal. Controleer de toestand jaarlijks op wijzigingen.
- Zorg voor een veilig beheer en verwijder dit asbestmateriaal wanneer het bij werken eenvoudig bereikbaar wordt. Controleer de toestand jaarlijks op wijzigingen.

- Eenvoudige handelingen: mag via doe-het-zelf of door werknemer(s) met opleidingsattest eenvoudige handelingen
Om een asbestveilig asbestattest te bekomen volstaat het om bakeliet veilig en zorgvuldig te beheren.

Bij wijzigingen van de toestand van het materiaal of renovatie dient dit materiaal verwijderd te worden als asbestafval in daarvoor bestemde asbestzakken. Voorzorgsmaatregelen: beschermkledij dragen bij het verwijderen, mondmasker P3, â ħ ħ

Op de schets werden diverse zichtbare toepassingen uit bakeliet aangeduid. Mogelijks zijn er meerdere toepassingen aanwezig die momenteel niet zichtbaar zijn (achter kasten, ander meubilair,â ħ ħ).

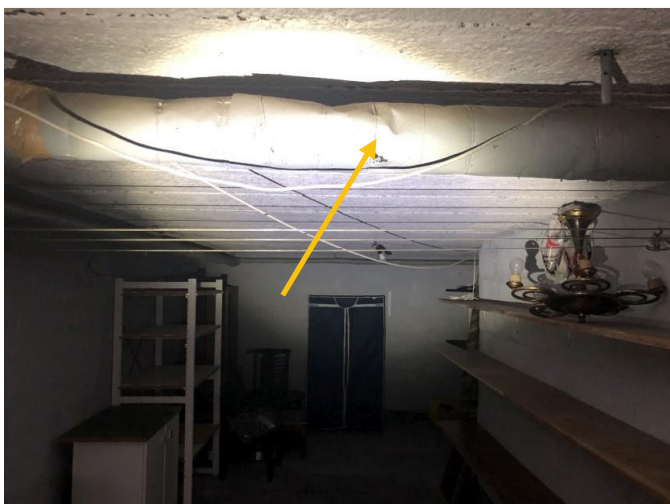
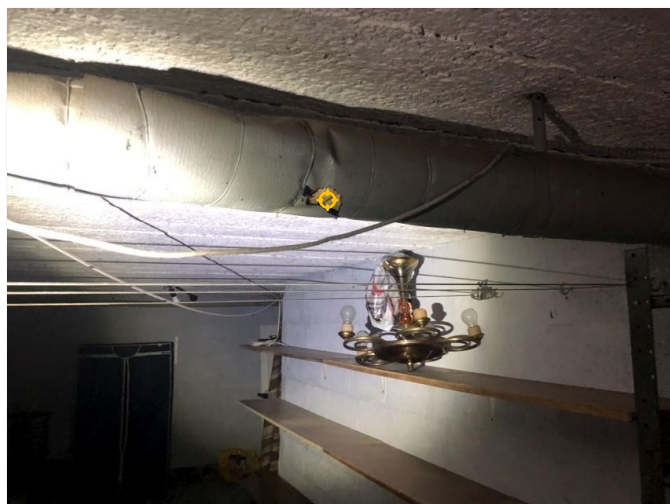
Fiche 9: Karton / teer isolatie

Geen asbest

#	Type	Referentie	Resultaat
9.1	Puntmonster	4 PS Karton / Teer	Geen asbest

Beschrijving	Karton / teer isolatie
Omgeving	Binnen
Primaire drager	HVAC infrastructuur en uitrusting
Bindmiddel van materiaal	Karton - papier - viltachtig

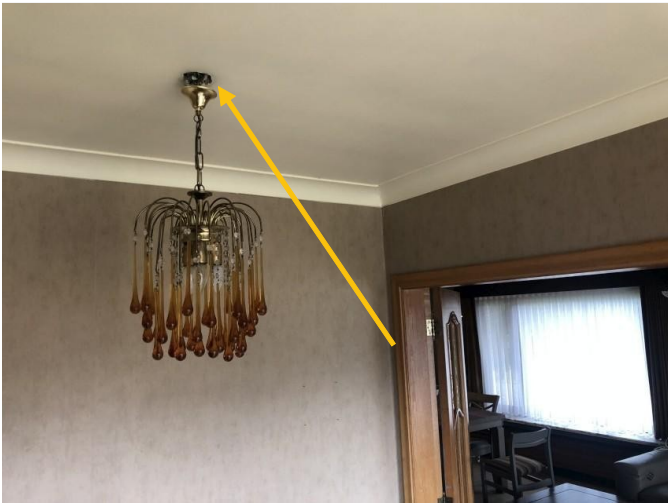
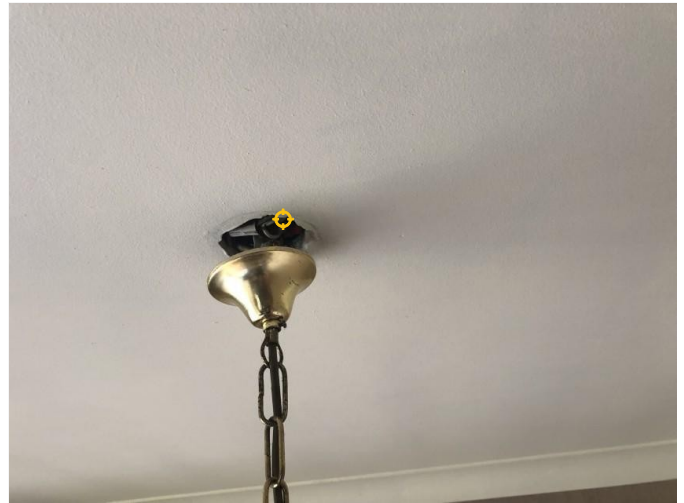
Geen asbest

#	Type	Referentie	Resultaat
10.1	Mengmonster	2 MS Plafondpleister	Geen asbest

Beschrijving	Plafondpleister
Omgeving	Binnen
Primaire drager	Plafond
Bindmiddel van materiaal	Gips - kalk

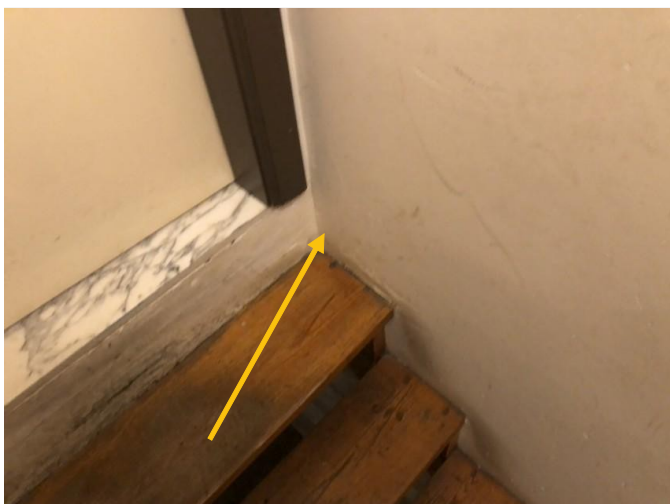
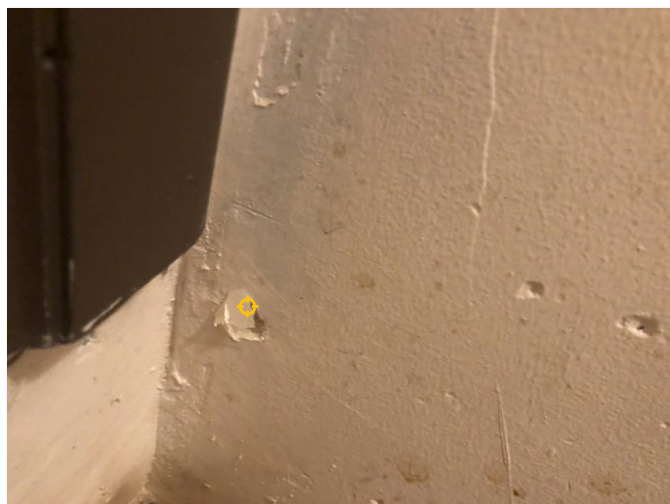
Geen asbest

#	Type	Referentie	Resultaat
11.1	Mengmonster	1 MS Wandpleister	Geen asbest

Beschrijving	Wandpleister
Omgeving	Binnen
Primaire drager	Binnenwand
Bindmiddel van materiaal	Gips - kalk
