# Asbestinventarisatattest

Astridlaan 129, 8310 Brugge

Attestnummer : 20260105-000225.000

Uitgegeven op : 05.01.2026

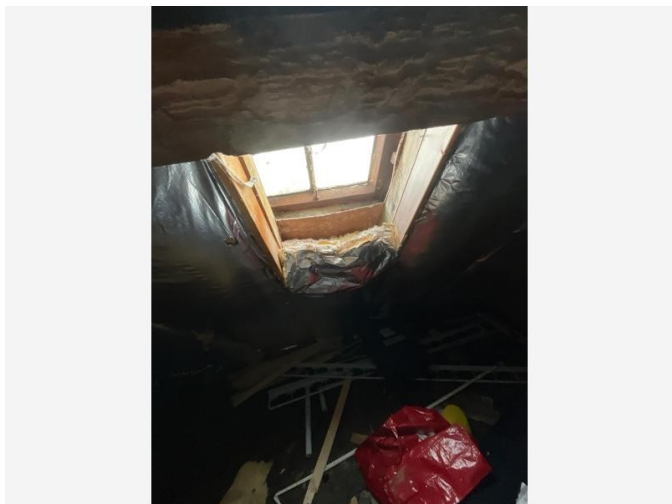
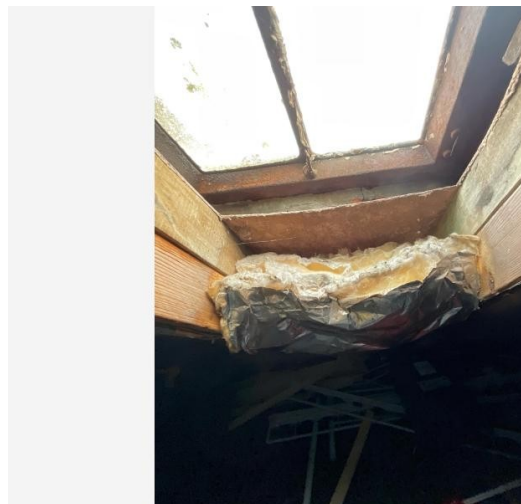
Overzichtsfoto

Detailfoto

Het asbestmateriaal valt onder de mijlpaal van 2040.

| Eindbeoordeling materiaalrisico | Laag materiaalrisico en/of verlaagde kans op vezelvrijgave |

| Toestand van het materiaal | Licht beschadigd, licht verweerd. Intact calciumsilicaatmateriaal of categorie III 'gebondenheid' |

| # | Type | Referentie | Resultaat |
|---|---|---|---|
| 1.1 | Puntmonster | M1 | Chrysotiel |

| Asbestmateriaal | Plaat, paneel, tablet - Type Menuiserite |

- Zorg voor een veilig beheer. Vermijd het beschadigen van het asbestmateriaal. Controleer de toestand jaarlijks op wijzigingen.

- Eenvoudige handelingen: mag via doe-het-zelf of door werknemer(s) met opleidingsattest eenvoudige handelingen  
Deze toepassing kan door een aannemer die over een opleidingsattest eenvoudige handelingen beschikt of door een particulier (doe-het-zelf), verwijderd worden indien er geen verhoogd risico op vrijgave van asbestvezels (max. concentratie 0,01 vezels/cm<sup>3</sup> - CODEX Art. VI.3-54) ontstaat en de toepassing voorafgaand wordt gefixeerd/bevochtigd; de individuele elementen zonder machinale werktuigen en zonder breken, stofvorming of gooien een voor een losgemaakt worden; en ten slotte in gesloten (dubbel en luchtdichte) verpakking weggevoerd worden naar een erkend afvalpunt (recyclagepark). In de zone mogen geen derden en/of minderjarigen aanwezig zijn en moet elke betrokken persoon steeds gepaste persoonlijke beschermingsmiddelen dragen. Volgende PBM's zijn nodig: stofmasker FFP3 (of halfgelaadsmasker met P3 filter); wegwerpovertuig CAT III type 5/6; wegwerphandschoenen en afspoelbaar schoeisel De werkzaamheden moeten onmiddellijk worden gestaakt indien de opgelegde voorwaarden met betrekking tot verwijdering, opslag, vervoer en afvoer niet kunnen worden opgevolgd. (Bron: VLAREM II: 6.4.0.1 par1, par2 en par3). Zie website van de OVAM ([www.asbestinfo.be](http://www.asbestinfo.be)) en/of CODEX boek VI titel 3. Bij verwijdering door doe-het-zelf

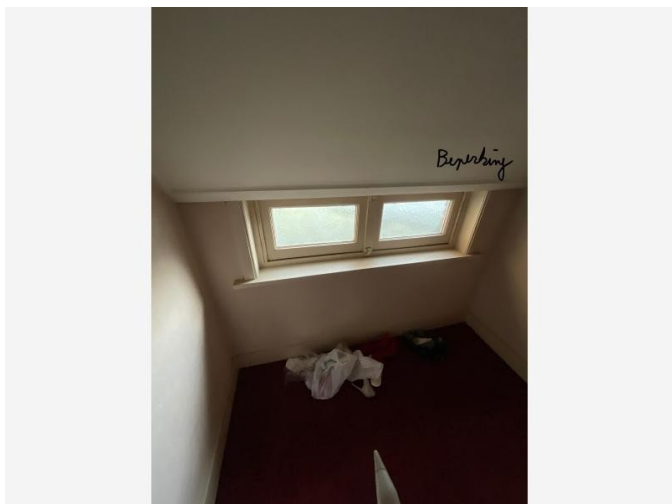
Situeringsfoto

**Reden:** Het te onderzoeken materiaal situeert zich hoger dan 3,50 m te rekenen vanaf een veilige ondergrond

**Uitleg van de asbestdeskundige:** Deze toepassing bevindt zich hoger dan 3.50 meter om veilig te onderzoeken.

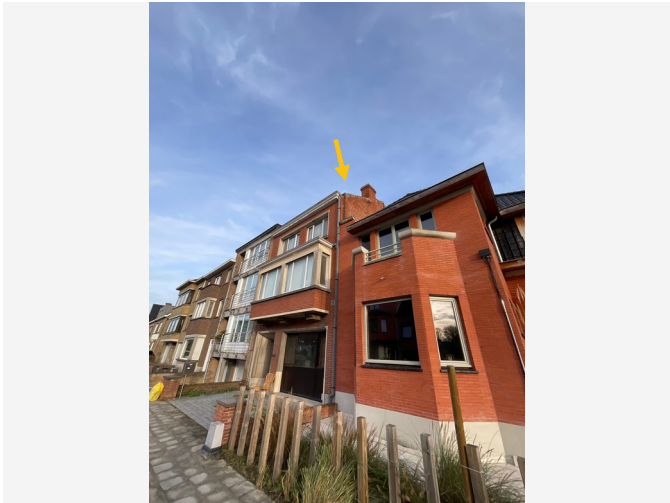
*Situeringsfoto*

**Reden:** Het te onderzoeken materiaal situeert zich hoger dan 3,50 m te rekenen vanaf een veilige ondergrond

**Uitleg van de asbestdeskundige:** Onveilige hoogte.

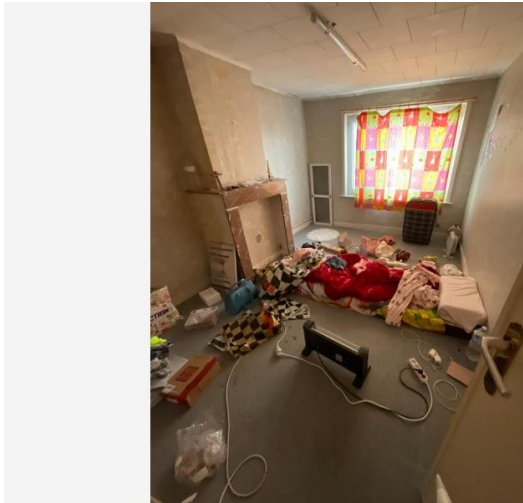
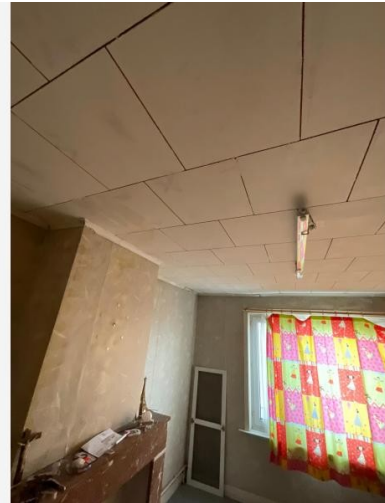
Hout

| Basis voor advies | De asbestdeskundige beoordeelt het materiaal als niet-asbestverdacht. |

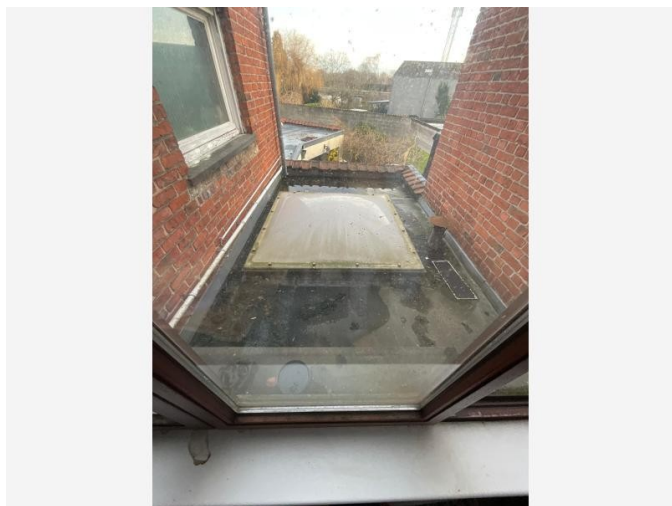
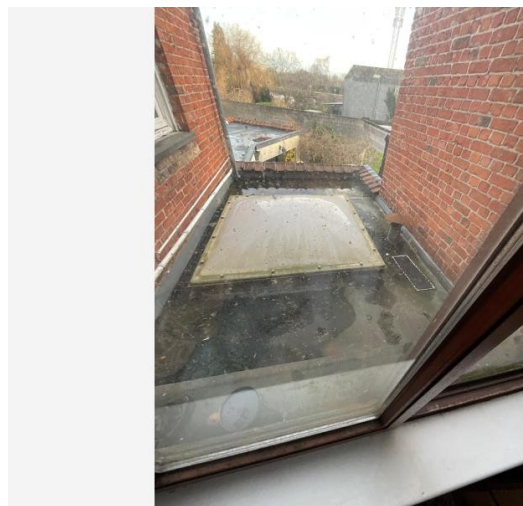
Zink is niet asbestverdacht.

| Basis voor advies | De asbestdeskundige beoordeelt het materiaal als niet-asbestverdacht. |

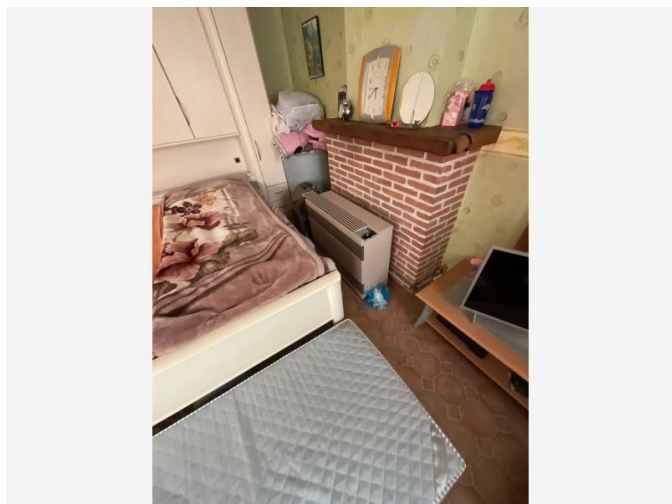
De kachel dateert van vóór 2001. De technische gegevens zijn niet terug te vinden. Mogelijks bevat de kachel asbesthoudende isolatie en/of pakkingen. Vermijd beschadigingen en verwijder de kachel in 1 geheel wanneer deze defect is.

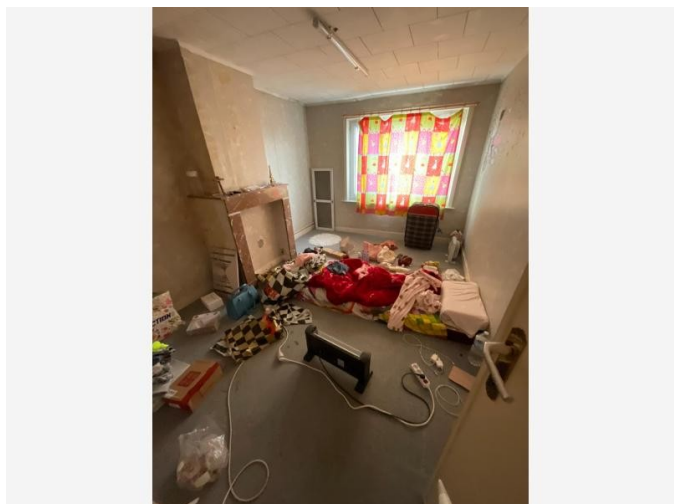
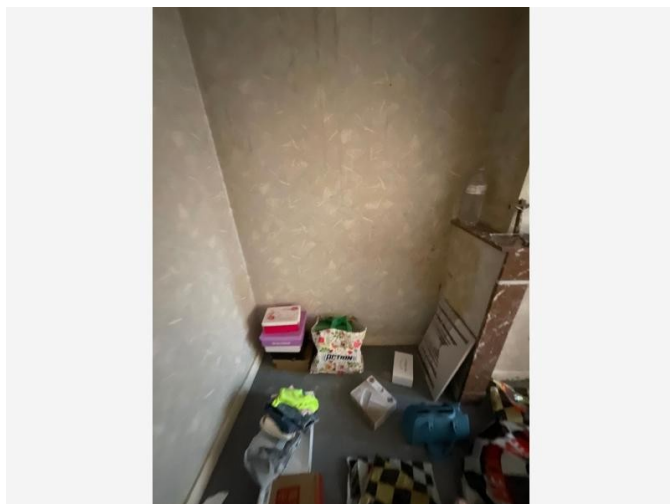
## Fiche 7: Pleisterwerk muren

Geen asbest

| # | Type | Referentie | Resultaat |
|---|---|---|---|
| 7.1 | Mengmonster | M3 | Geen asbest |

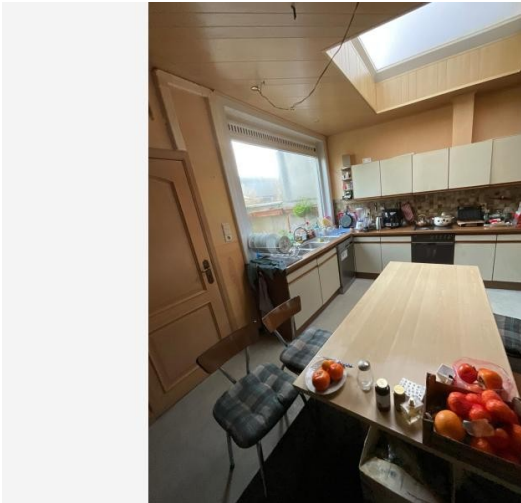
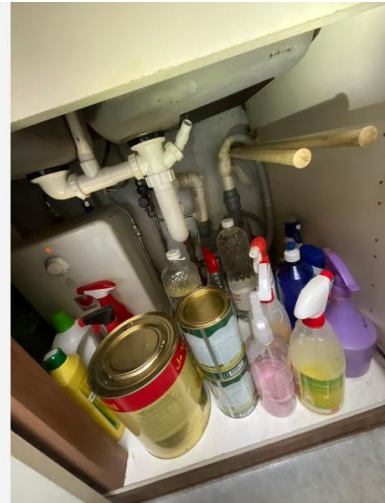
## Fiche 8: Anti-dreun gootsteen keuken

Geen asbest

| # | Type | Referentie | Resultaat |
|---|---|---|---|
| 8.1 | Puntmonster | M6 | Geen asbest |

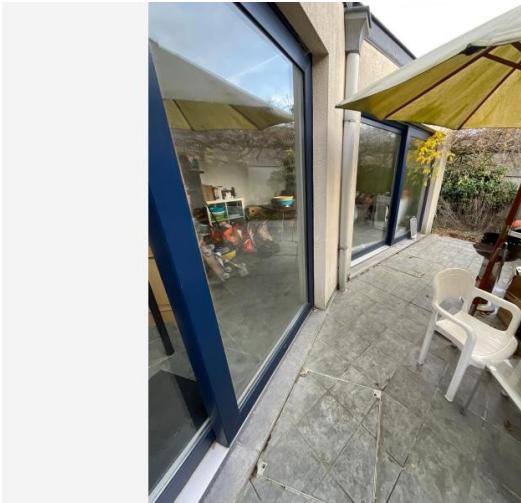
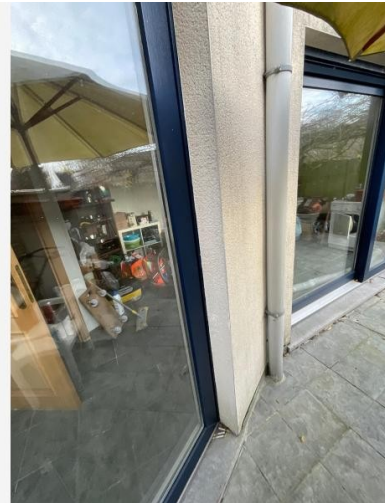
## Fiche 9: Crepi buitengevel

Geen asbest

| # | Type | Referentie | Resultaat |
|---|---|---|---|
| 9.1 | Mengmonster | M7 | Geen asbest |

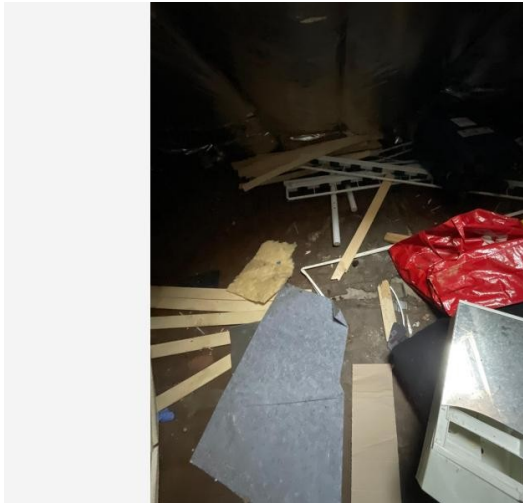
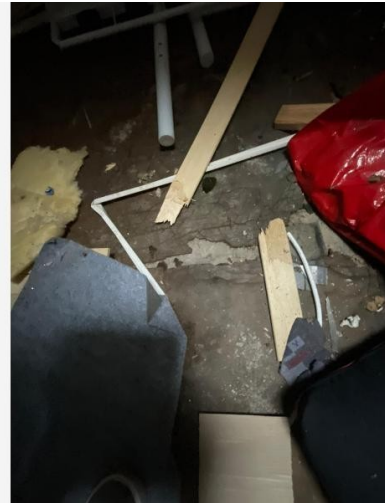
## Fiche 10: Vloerzeil zolder

Geen asbest

| # | Type | Referentie | Resultaat |
|---|---|---|---|
| 10.1 | Puntmonster | M2 | Geen asbest |

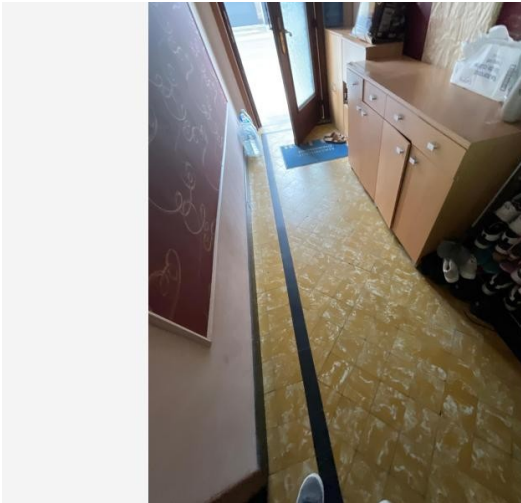
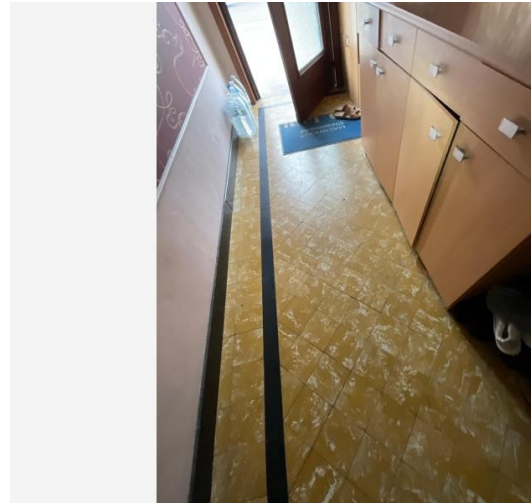
## Fiche 11: Tegels inkom

Geen asbest

| # | Type | Referentie | Resultaat |
|---|---|---|---|
| 11.1 | Puntmonster | M5 | Geen asbest |

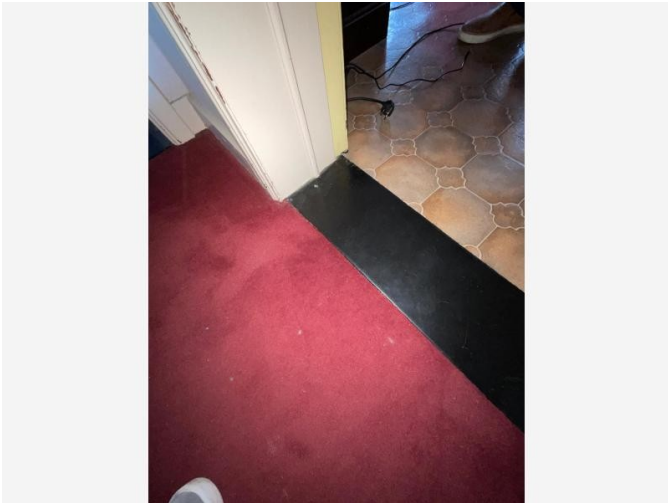
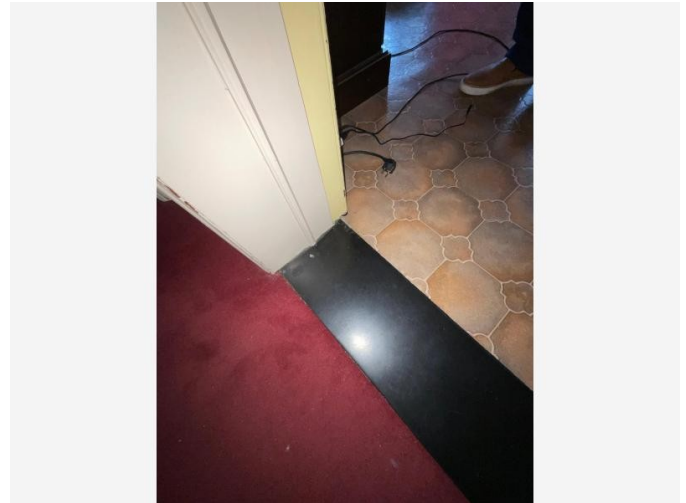
## Fiche 12: Dorpels

Geen asbest

| # | Type | Referentie | Resultaat |
|---|---|---|---|
| 12.1 | Puntmonster | M4 | Geen asbest |

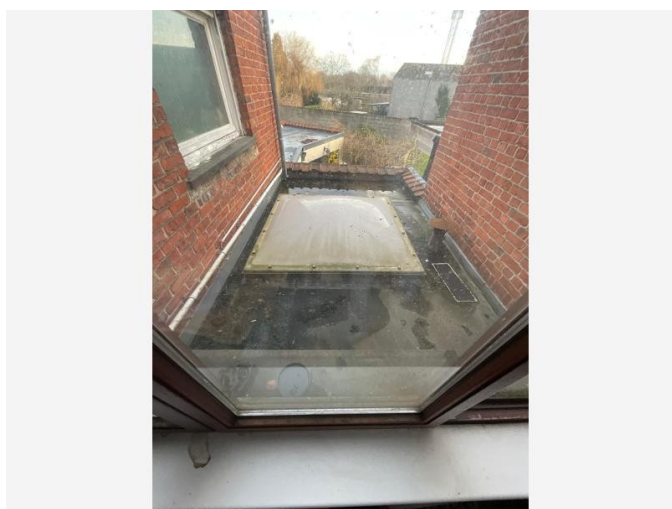
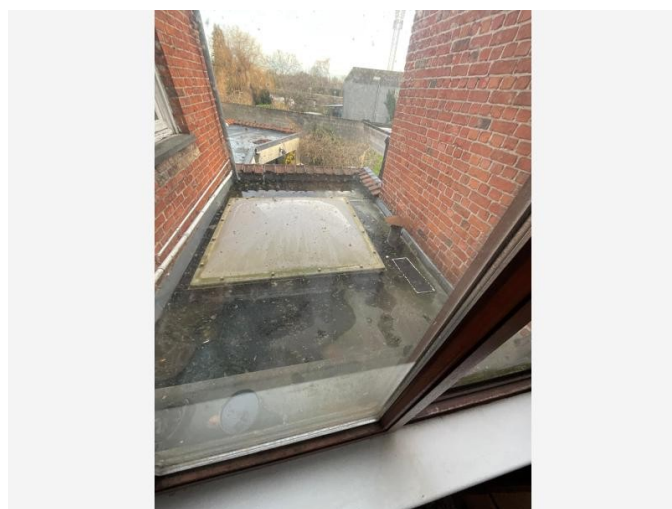
### Fiche 14: Rookgaskanaal plat dak

| Beschrijving | Notitie | Terug te vinden op plannen |
|---|---|---|
| Fiche 14: Rookgaskanaal plat dak | Metaal. | Plan 1.1: Dakenplan |
