# Asbestinventarisatattest

Graaf Jansdijk 14, 8370 Blankenberge  
Gemeenschappelijke delen

Attestnummer : 20260615-000176.000

Uitgegeven op : 15.06.2026

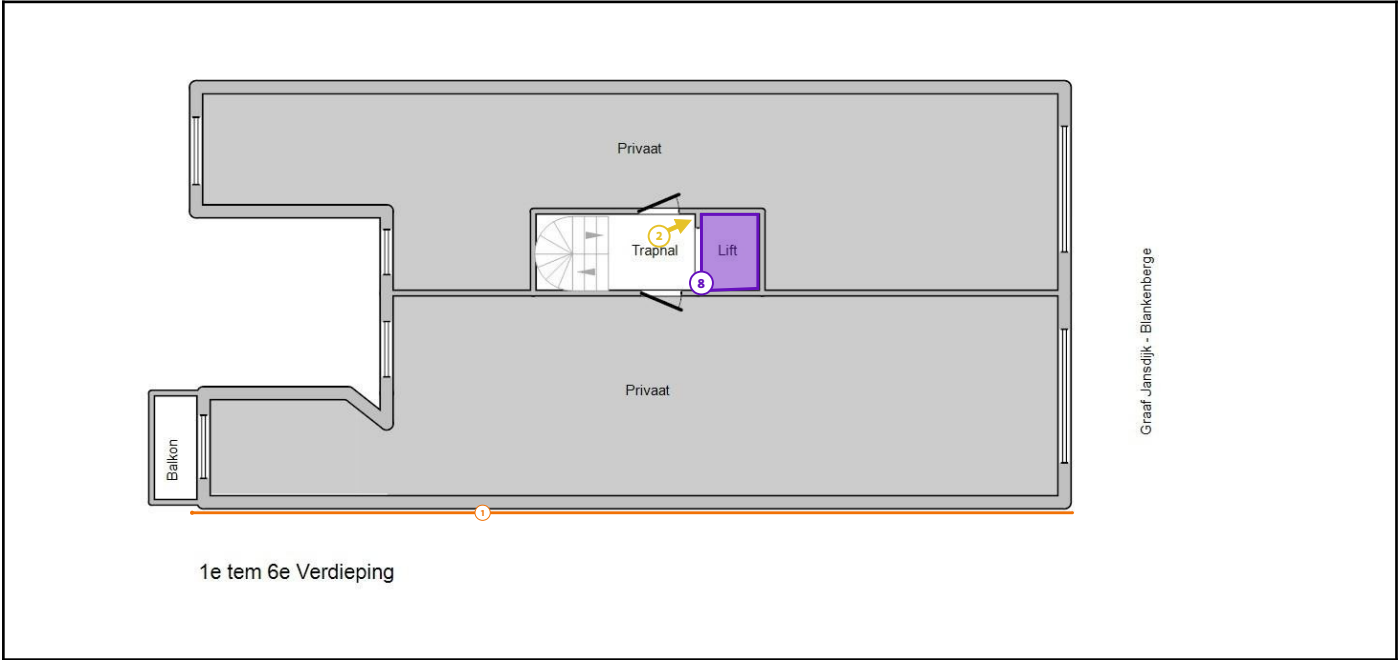
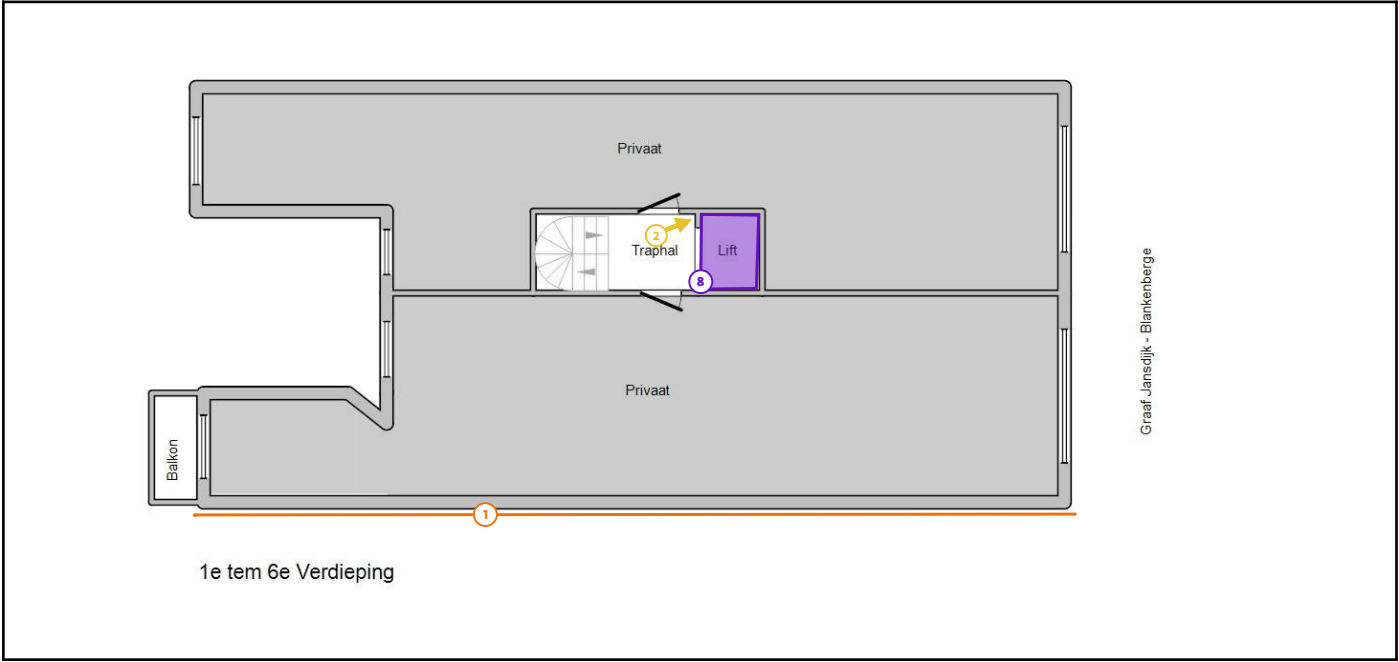
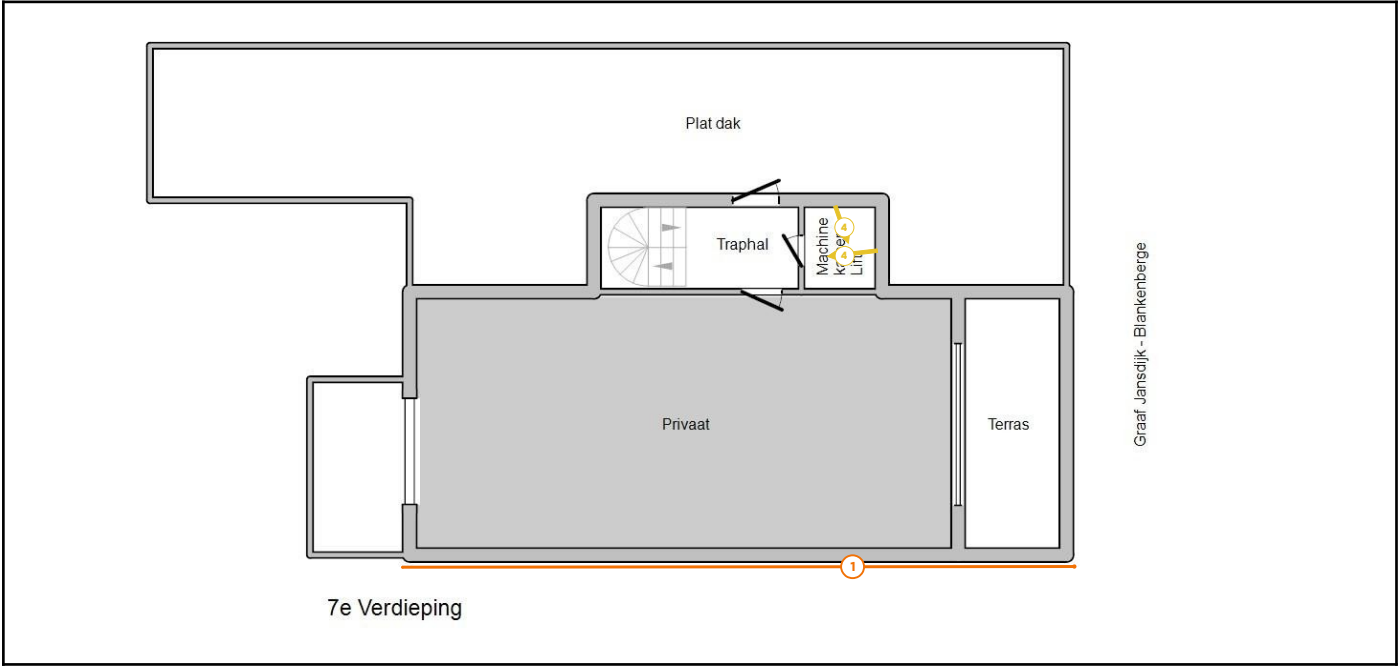
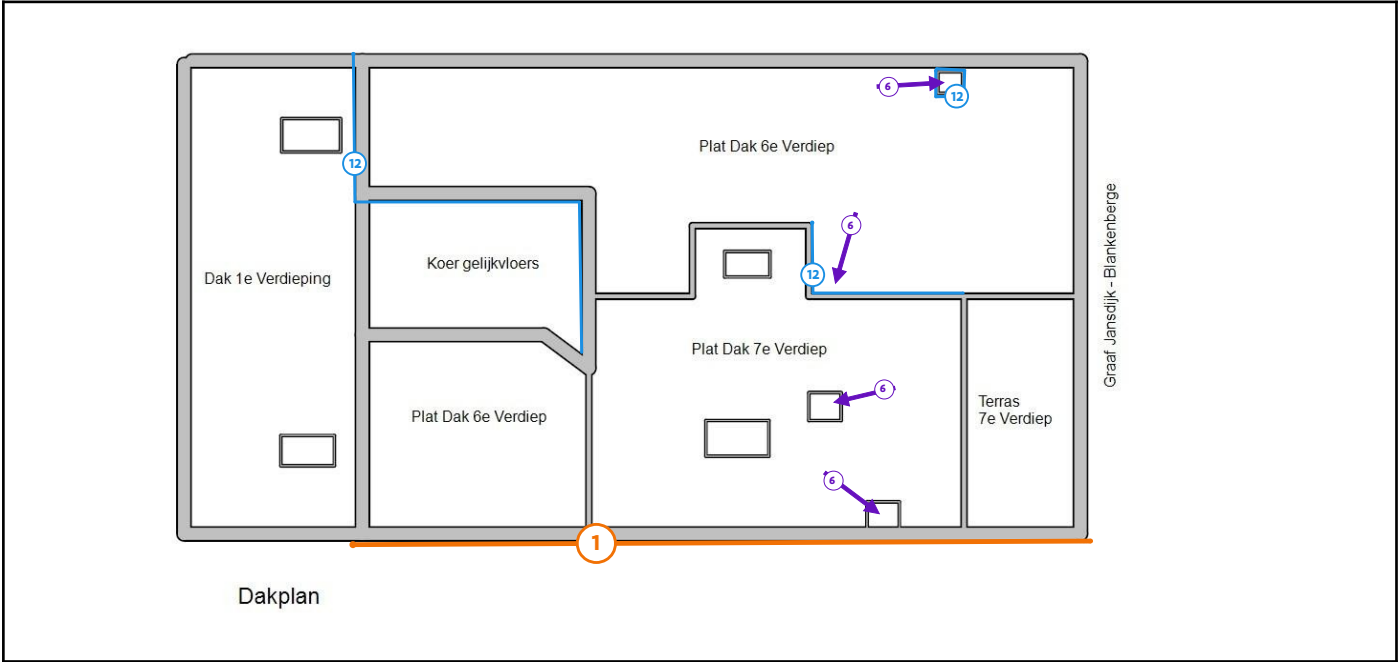
| Beschrijving | Type | Actie |
|---|---|---|
| 1. Leien gevelbekleding (zijgevel) | Asbestmateriaal | Verwijderen |

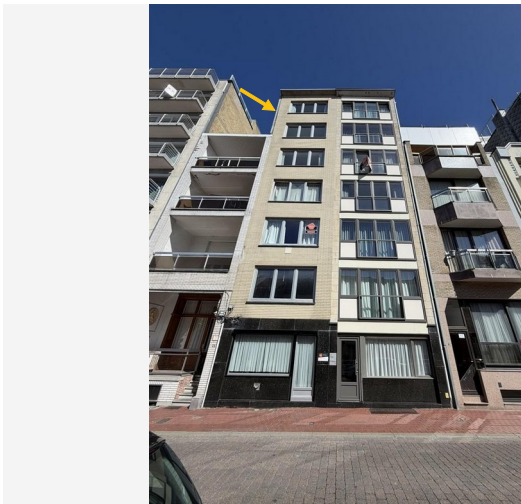
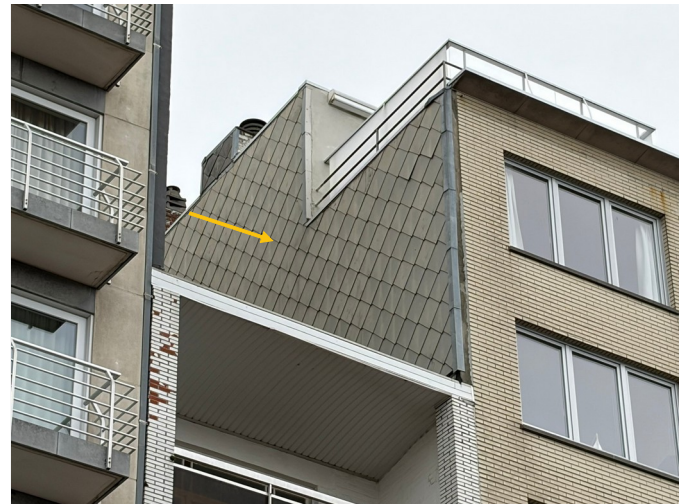
Het asbestmateriaal valt onder de mijlpaal van 2034.

Verwijderen

- Zorg voor een veilig beheer. Vermijd het beschadigen van het asbestmateriaal. Controleer de toestand jaarlijks op wijzigingen.
- Voer bijkomende staalname(s) uit.

- Eenvoudige handelingen: mag via doe-het-zelf of door werknemer(s) met opleidingsattest eenvoudige handelingen  
Deze asbesttoepassing mag u als particulier zelf verwijderen, indien het bij verwijdering niet (verder) beschadigd of vergruist.

Echter adviseren wij asbestverwijdering altijd door een aannemer uit te laten voeren.

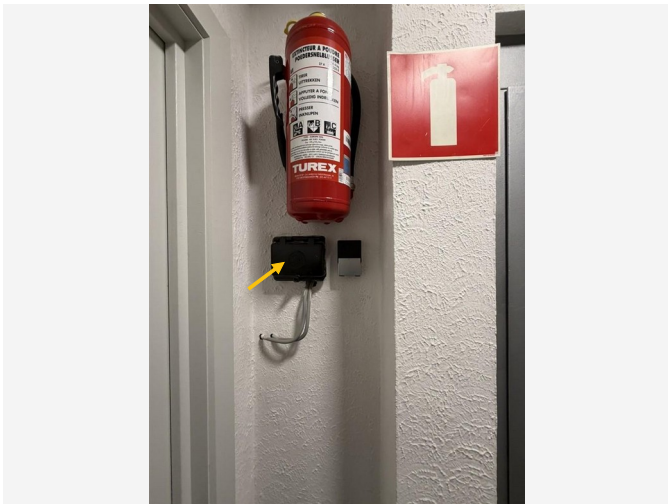
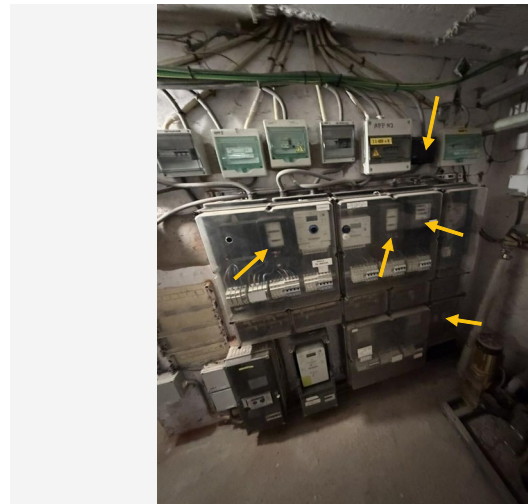
| Opmerking | Betreft elektriciteitsmeter & contactdozen in bakeliet.<br><br>Aangegeven hoeveelheden en gewichten berusten louter op grove inschatting en kunnen niet gebruikt worden in het kader van een meetstaat voor werken. |

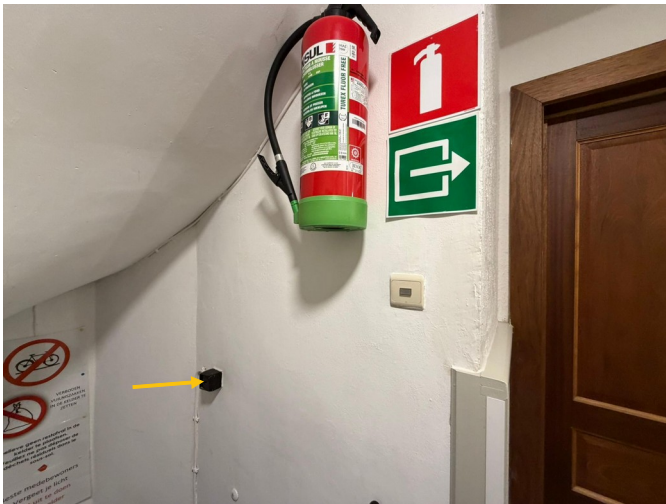
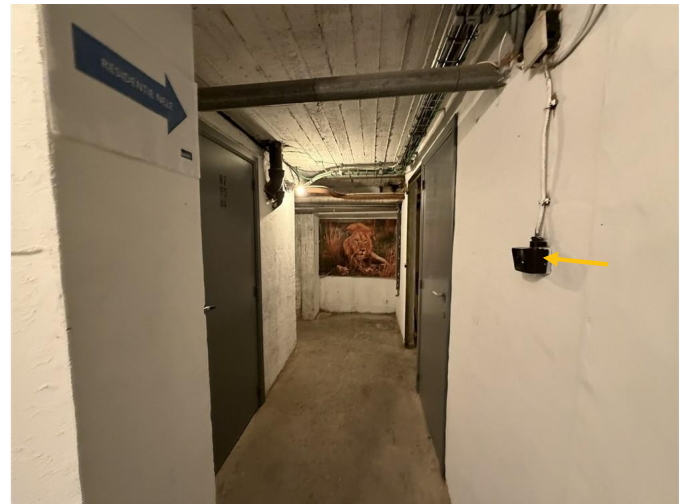
| Opmerking | <p>Betreft schakelaars in bakeliet.</p> <p>Aangegeven hoeveelheden en gewichten betreffen een geschat totaal en berusten louter op grove inschatting en kunnen niet gebruikt worden in het kader van een meetstaat voor werken.</p> |

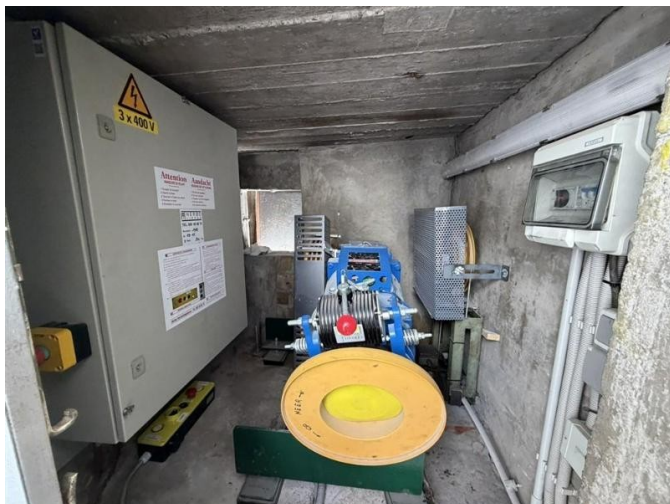
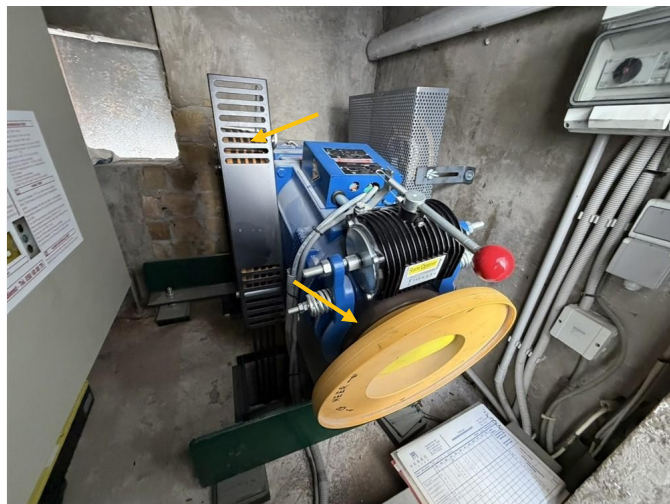
| Opmerking | Betreft remvoeringen van de liftmotor. |

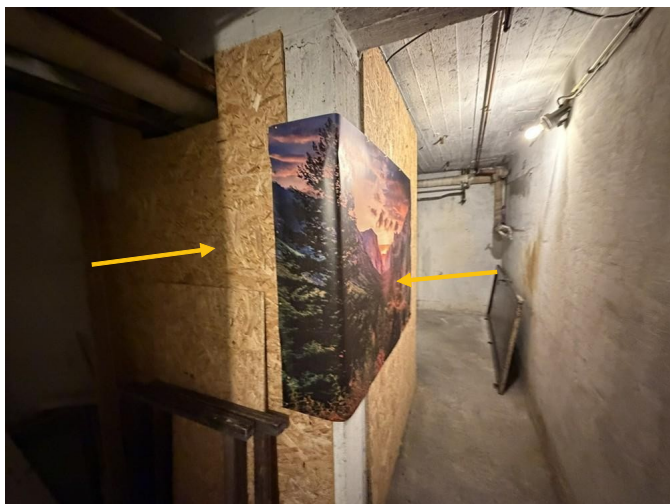
Situeringfoto

| Karakterisatie | Asbest (verdacht) |
| Primaire drager | HVAC infrastructuur en uitrusting |

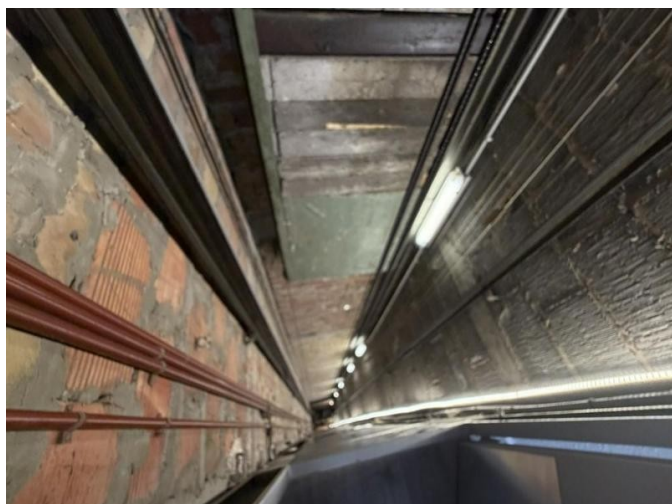
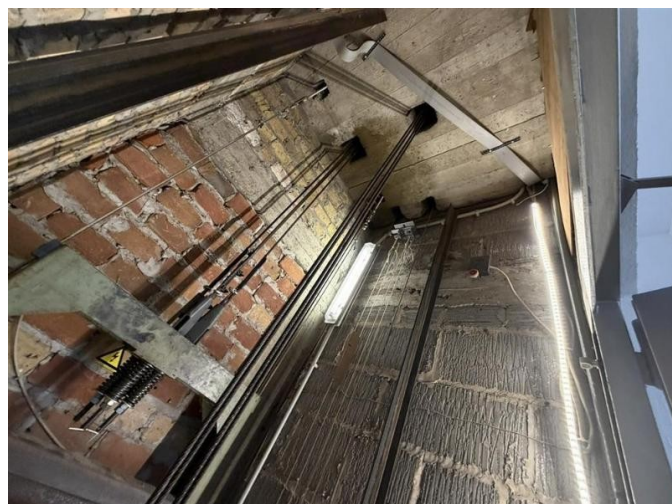
## Fiche 8: Geen asbestverdachte materialen vastgesteld (liftkoker)

| Basis voor advies | De asbestdeskundige beoordeelt het materiaal als niet-asbestverdacht. |

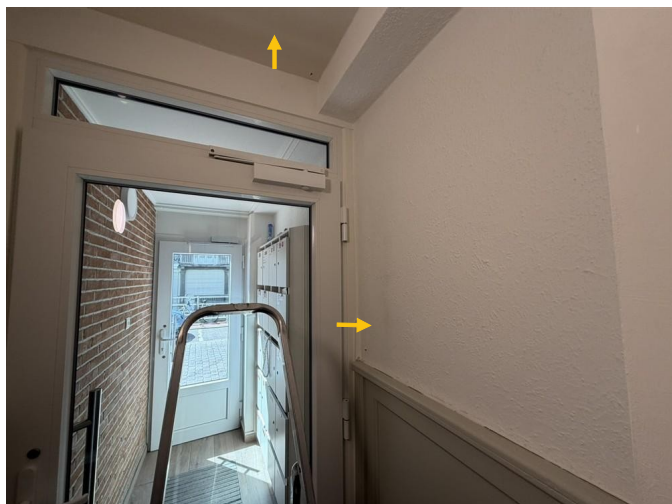
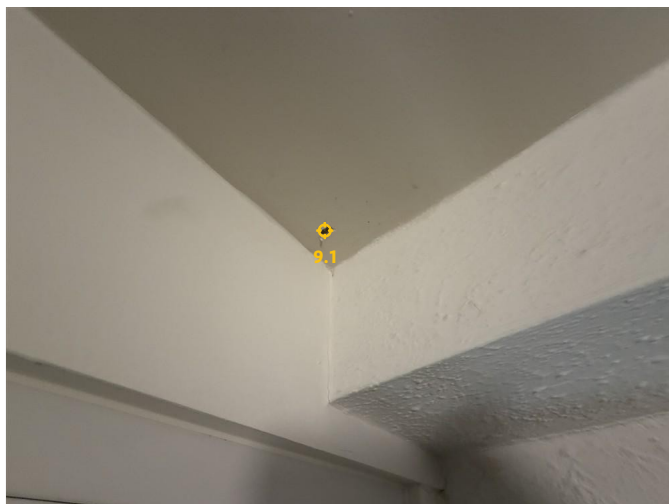
| Opmerking | <p>Betreft al het waarneembare pleisterwerk wanden binnen de geïnspecteerde zone.</p> <p>Verplicht te bemonsteren ruimtes: natte ruimtes en individuele ruimtes niet aanwezig binnen het inspectiegebied.</p> <p>Tijdens de inspectie werd staalname van pleisterwerk op een dusdanige manier uitgevoerd, dat de analyseresultaten een representatief resultaat vormen voor het geheel aan pleisterwerk binnen de te inspecteren zones.</p> <p>Aangegeven hoeveelheden en gewichten berusten louter op grove inschatting en kunnen niet gebruikt worden in het kader van een meetstaat voor werken.</p> |

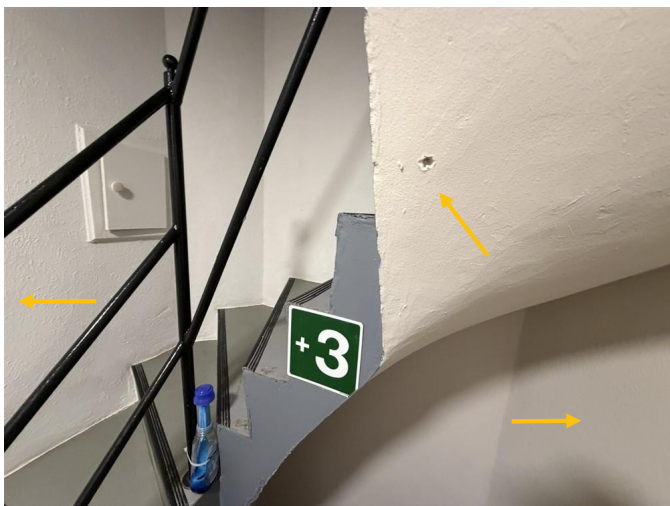
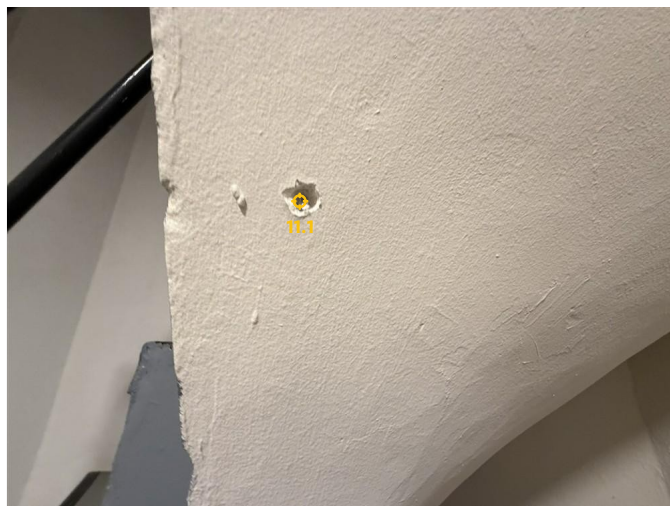
## Fiche 11: Pleisterwerk traphal

| Opmerking | <p>Betreft al het waarneembare pleisterwerk in de traphal aan wanden, plafonds en onderkant trappen.</p> <p>Tijdens de inspectie werd staalname van pleisterwerk op een dusdanige manier uitgevoerd, dat de analyseresultaten een representatief resultaat vormen voor het geheel aan pleisterwerk binnen de te inspecteren zones.</p> <p>Aangegeven hoeveelheden en gewichten berusten louter op grove inschatting en kunnen niet gebruikt worden in het kader van een meetstaat voor werken.</p> |
