# Asbestinventarisatetest

Koningin Elisabethlaan 26, 8500 Kortrijk

Attestnummer : 20231019-000285.001

Uitgegeven op : 20.10.2023

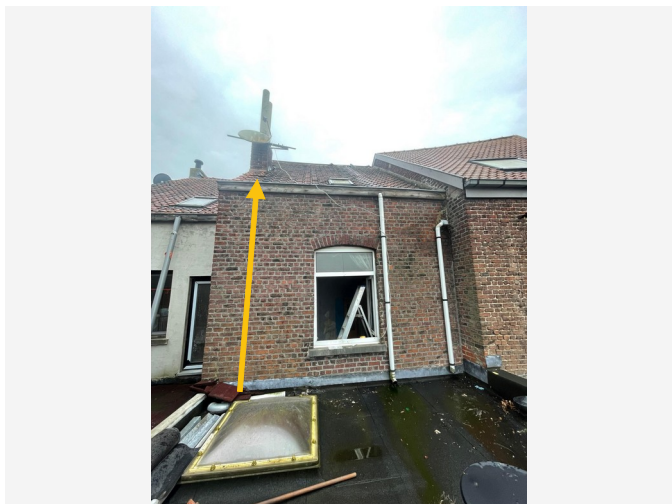
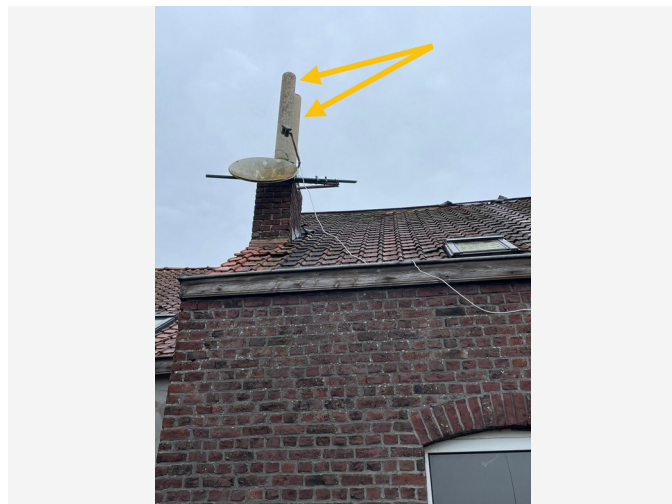
Het asbestmateriaal valt onder de mijlpaal van 2034.

Eindbeoordeling materiaalrisico	Verhoogd materiaalrisico en/of verhoogde kans op vezelvrijgave
Opmerking	De toestand van het afvoerkanaal is matig beschadigd, matig verweerd, dit door de vasthechting van korstmos (asbestrozen).

Gebondenheid	Categorie 1: hechtgebonden in oorsprong
Asbestsoort (vezeltype)	Alleen chrysotiel
Asbestconcentratie	Laag (< 50%)
Afschermingsgraad van het gehele materiaal	Geheel of deels (ook) vrij aan binnenluchtstromen
Toestand van het materiaal	Matig beschadigd, matig verweerd

Beschrijving	2 schoorsteenpijpen
--------------	---------------------

- Scherm in afwachting van verwijdering het asbestmateriaal af van luchtstromingen en verstoring: bijvoorbeeld door het te verpakken, te fixeren, af te dekken, signalisatie - afbakening aan te brengen, ...
- Zorg voor een veilig beheer en verwijder dit asbestmateriaal wanneer het bij werken eenvoudig bereikbaar wordt. Controleer de toestand jaarlijks op wijzigingen.

- Eenvoudige handelingen: mag via doe-het-zelf of door werknemer(s) met opleidingsattest eenvoudige handelingen  
Wanneer de schoorsteenpijpen eenvoudig te bereiken zijn, verwijdert u deze best!

Houd hierbij rekening met veilig werken op het dak en draag PBM (zoals FFP3 masker, en een tyvec pak type5/6,...)

Verwijder de pijpen als asbestverdacht materiaal. Besproei voor verwijdering om te voorkomen dat er vezels vrijkomen in het milieu.

Ga voorzichtig te werk, verniel de buizen niet!

Verwijder deze in de speciale asbestzakken. U kan er mee terecht in het containerpark of gespecialiseerde afvalbedrijven.

Gebruik het afvoerkanaal niet meer. Zorg ervoor dat er geen asbestvezels in de binnenlucht kunnen terecht komen.

Dit doet u best door het afvoerkanaal af te sluiten van de binnenlucht.

Bij werken waardoor deze schoorsteenpijpen eenvoudig te bereiken zijn, wordt het ten stelligste aangeraden deze te verwijderen.

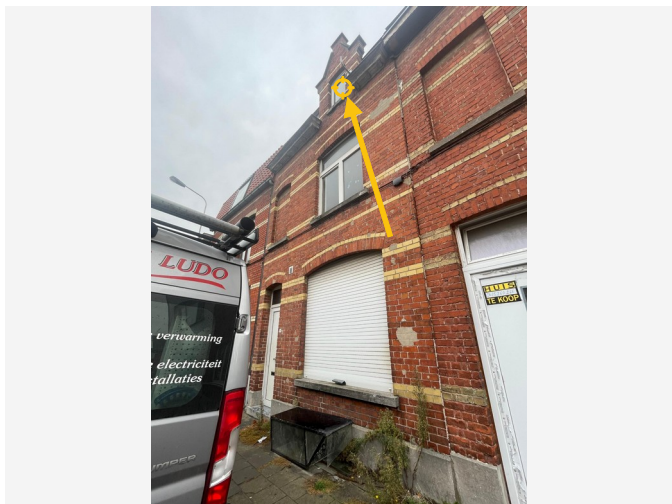
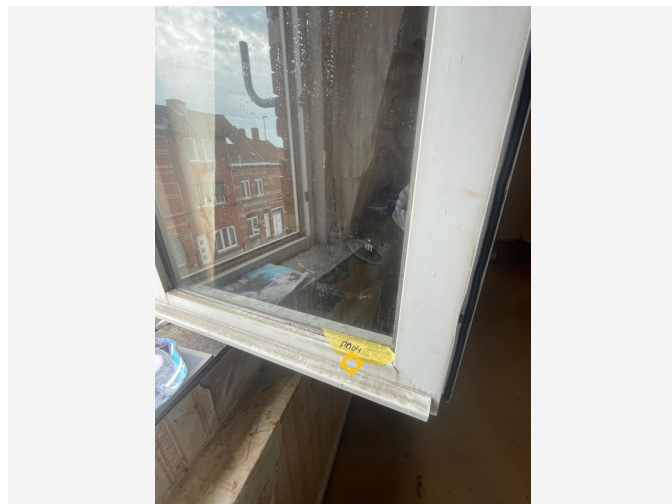
Het asbestmateriaal valt onder de mijlpaal van 2040.

Eindbeoordeling materiaalrisico	Verhoogd materiaalrisico en/of verhoogde kans op vezelvrijgave
Opmerking	Opletten bij het openen en sluiten van de ramen dat de kit niet verder beschadigd wordt. Er is kans op vrijkomen van asbestvezels van het type 'chrysotiel'.

Gebondenheid	Categorie 1: hechtgebonden in oorsprong
Asbestsoort (vezeltype)	Alleen chrysotiel
Asbestconcentratie	Laag (< 50%)
Afschermingsgraad van het gehele materiaal	Geheel of deels (ook) vrij aan binnenluchtstromen
Toestand van het materiaal	Matig beschadigd, matig verweerd

#	Type	Referentie	Resultaat
2.1	Mengmonster	2351119-04	Chrysotiel

<b>Beschrijving</b>	Mastiek ramen/deur
<b>Omgeving</b>	Buiten
<b>Primaire drager</b>	Wandopening verticaal (raam, deur, ...)
<b>Asbestmateriaal</b>	In-situ afwerkingslagen - Pasta, stopverf, voegsel, stopsel, vulsel, mastiek, kitten, ...
<b>Bindmiddel van asbestmateriaal</b>	Kitten, mastiek, pasta
<b>Gebondenheid op basis van bindmiddel</b>	Hecht
<b>Hoeveelheid (gewicht - aantal)</b>	<ul style="list-style-type: none"><li>• 1,50 kg - 1 stuk</li></ul>
<b>Totaal gewicht</b>	1,50 kg
<b>Eenvoudig bereikbaar</b>	Ja
<b>Bevestigingswijze</b>	<ul style="list-style-type: none"><li>• Verlijmd, ingegoten, versmeerd</li></ul>
<b>Identificatiemethode</b>	Vaststelling met monstername
<b>Destructieve handeling voor identificatie</b>	Nee
<b>Opmerking</b>	Na analyse van de mastiek van de ramen/deur kan aangetoond worden dat de mastiek asbest bevat.  De concentratie bedraagt 2-5.m%.

- Zorg voor een veilig beheer. Vermijd het beschadigen van het asbestmateriaal. Controleer de toestand jaarlijks op wijzigingen.
- Zorg voor een veilig beheer en verwijder dit asbestmateriaal wanneer het bij werken eenvoudig bereikbaar wordt. Controleer de toestand jaarlijks op wijzigingen.

- Eenvoudige handelingen: mag via doe-het-zelf of door werknemer(s) met opleidingsattest eenvoudige handelingen  
De toepassing is eenvoudig bereikbaar.  
Vergeet bij verwijdering niet om rekening te houden met PBM (= persoonlijke beschermingsmaatregelen).  
Houd er rekening mee als je de kit verwijderd dat je voorkomt dat er vezels vrijkomen door eerst de kit te bevochtigen en daarna te verwijderen. Met het asbesthoudend afval kan u terecht in een containerpark.

Houd rekening bij het openen en sluiten van de ramen en deur dat de kit niet beschadigd wordt.

Hierdoor voorkom je vrijkomen van asbestvezels.

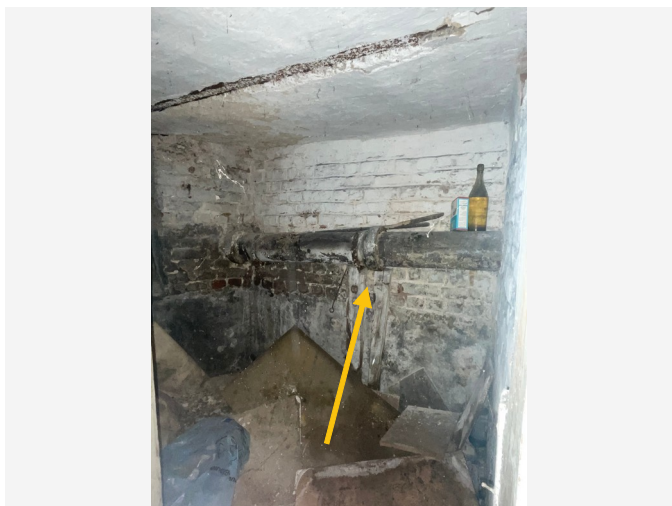
Situeringfoto

**Reden:** Materiaal in opslag

**Uitleg van de asbestdeskundige:** Er werd geen staal genomen van de afvoerbuïs omdat de ruimte niet betreedbaar was door het aanwezige materiaal.

(Asbest)materiaal	Buïs, koker, leiding, pijp, doorvoer
Karakterisatie	Asbest (verdacht)
Primaire drager	Sanitaire infrastructuur en uitrusting (toe- en afvoer)

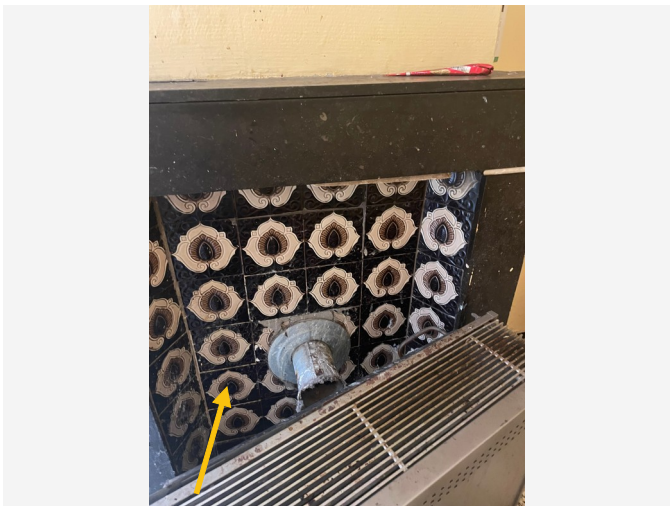
De mozaiektegels zijn asbestverdacht.  
Het kan zijn dat de lijm asbesthoudend is.

Identificatiemethode	Redelijk vermoeden
Primaire drager	Binnenwand
(Asbest)materiaal	In-situ afwerkingslagen - Lijm laag
Bindmiddel	Lijm
Gebondenheid bindmiddel	Hecht

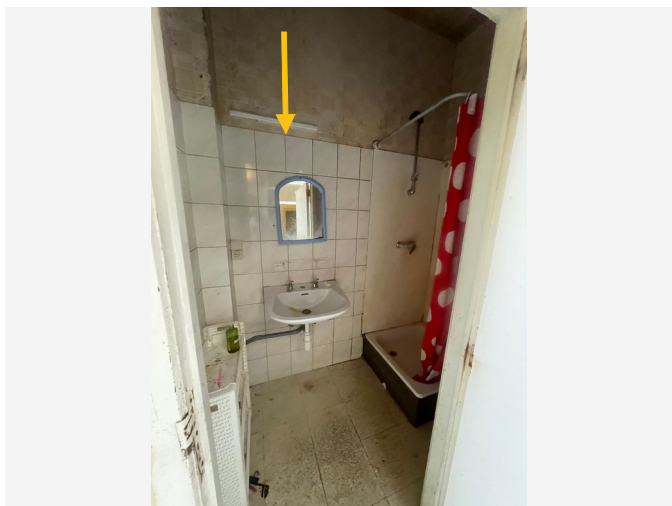
In de keuken en badkamer worden witte faience tegels gebruikt.

Pas op bij verwijderen van deze tegels. Het kan asbesthoudende lijm bevatten.

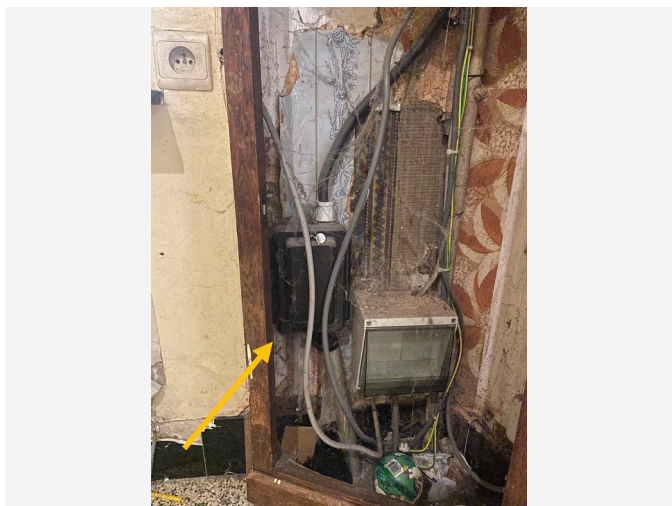
De elektriciteitsmeter is al digitaal. Maar onder de kast hangt nog een elektriciteitsdoos dat asbesthoudend kan zijn.

Het kan mogelijk bakeliet zijn.

Identificatiemethode	Redelijk vermoeden
Primaire drager	Communicatie en elektrische infrastructuur en uitrusting
(Asbest)materiaal	Plaat, paneel, tablet - Type Bakeliet
Bindmiddel	Kunststof of -hars
Gebondenheid bindmiddel	Hecht

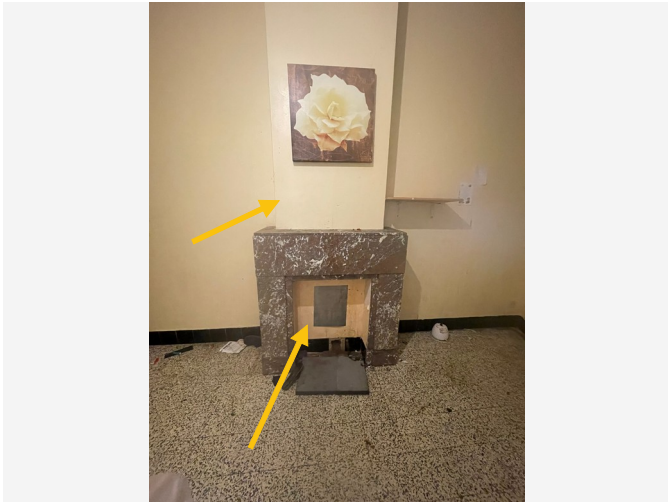
# Fiche 7: wand rond haard + wand tussen keuken en living

Het kan zijn dat er menuiserite platen bevinden rond de haard vanwege zijn goede eigenschappen.

Ook de wand tussen keuken en living klinkt hol, waardoor het kan zijn dat deze is opgebouwd uit asbesthoudende platen.

Identificatiemethode	Redelijk vermoeden
Primaire drager	Binnenwand
(Asbest)materiaal	Plaat, paneel, tablet - Type Menuiserite
Bindmiddel	Cement
Gebondenheid bindmiddel	Hecht

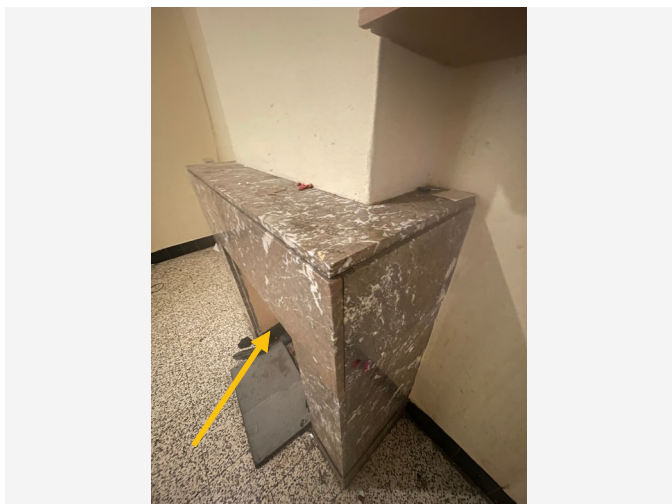
Het kan zijn dat de vensterbanken en haardstenen asbesthoudend zijn.  
Vroeger werd er veel imitatie natuursteen gebruikt, welke asbesthoudend zijn.

Identificatiemethode	Redelijk vermoeden
Primaire drager	Inrichting (meubilair, ...)
(Asbest)materiaal	Plaat, paneel, tablet - Type Massal
Bindmiddel	Cement
Gebondenheid bindmiddel	Hecht

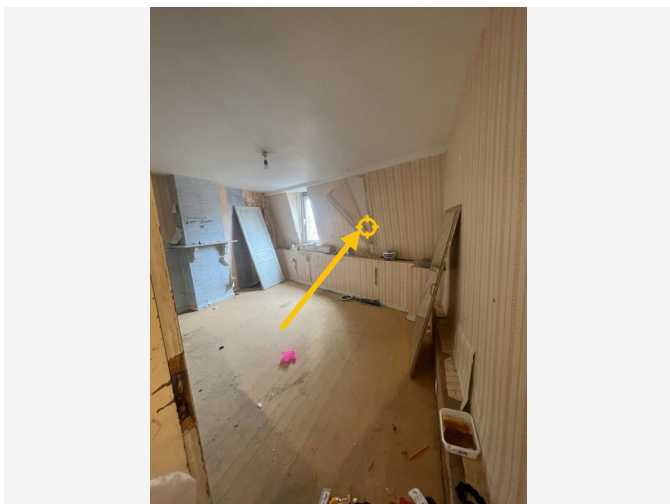
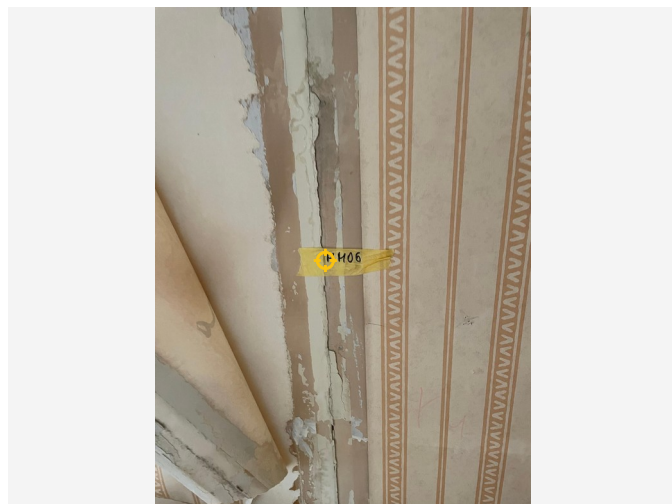
## Fiche 9: Pleister plafond zolder

Geen asbest

#	Type	Referentie	Resultaat
9.1	Puntmonster	2351119-06	Geen asbest

Beschrijving	Pleister plafond zolder
Omgeving	Binnen
Primaire drager	Schuin dak
Bindmiddel van materiaal	Gips - kalk

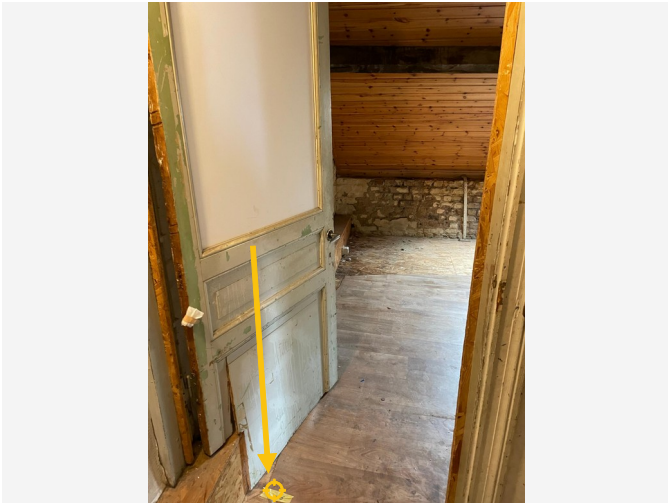
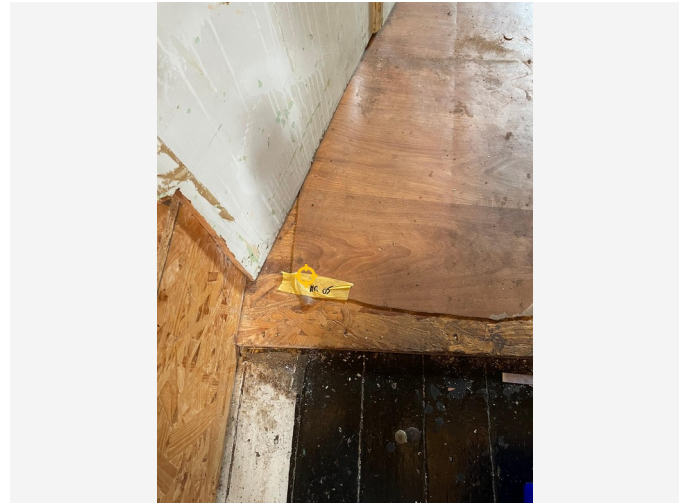
Geen asbest

#	Type	Referentie	Resultaat
10.1	Puntmonster	2351119-05	Geen asbest

Beschrijving	vloerbekleding zolder
Omgeving	Binnen
Primaire drager	Vloer
Bindmiddel van materiaal	Karton - papier - viltachtig

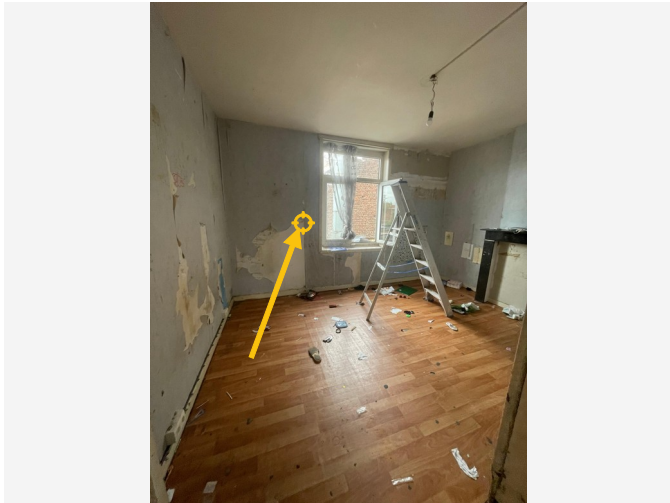
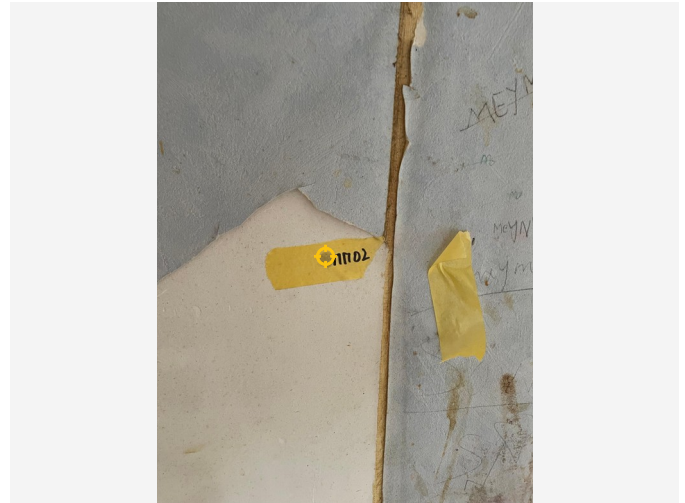
Geen asbest

#	Type	Referentie	Resultaat
11.1	Puntmonster	2351119-02	Geen asbest

Beschrijving	Pleister muur
Omgeving	Binnen
Primaire drager	Binnenwand
Bindmiddel van materiaal	Gips - kalk

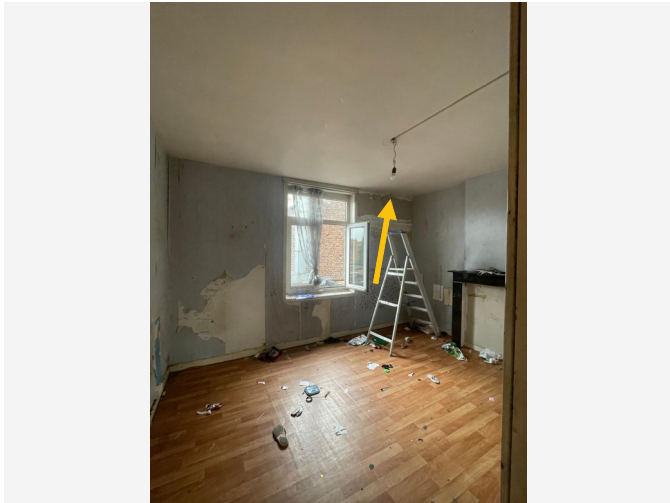
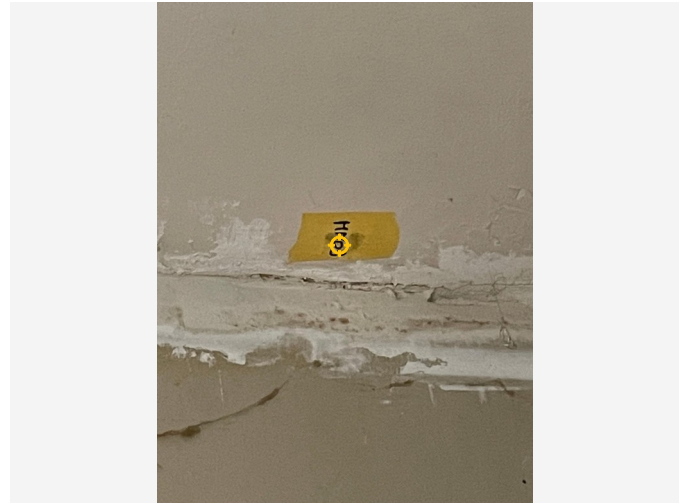
Geen asbest

#	Type	Referentie	Resultaat
12.1	Puntmonster	2351119-03	Geen asbest

Beschrijving	Pleister plafond
Omgeving	Binnen
Primaire drager	Plafond
Bindmiddel van materiaal	Gips - kalk

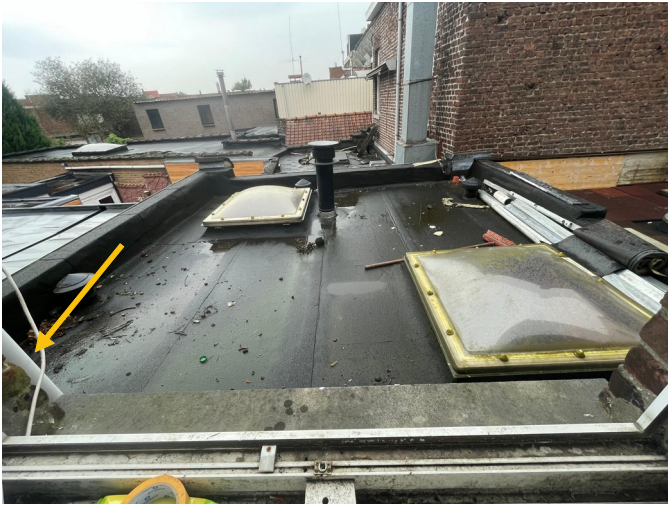
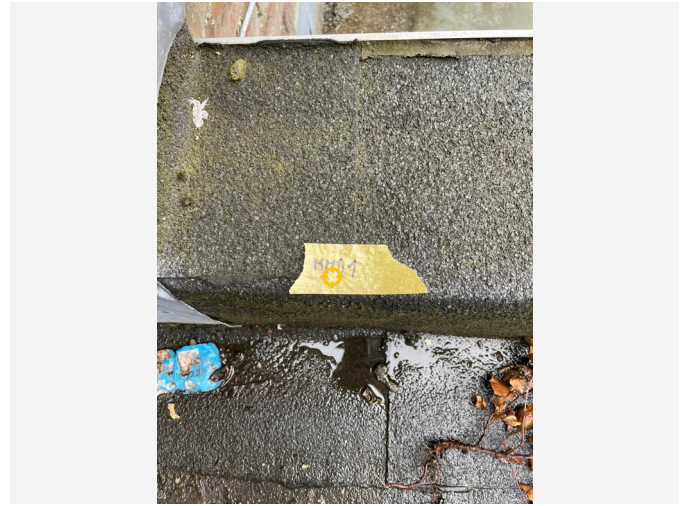
## Fiche 13: Asfalt plat dak

Geen asbest

#	Type	Referentie	Resultaat
13.1	Puntmonster	2351119-01	Geen asbest

Beschrijving	Asfalt plat dak
Omgeving	Buiten
Primaire drager	Plat dak
Bindmiddel van materiaal	Bitumen (roofing, teer, asfalt)
