Asbestinventarisatetest

Herdersstraat 21, 8500 Kortrijk

Attestnummer : 20231021-000085.001

Uitgegeven op : 21.10.2023

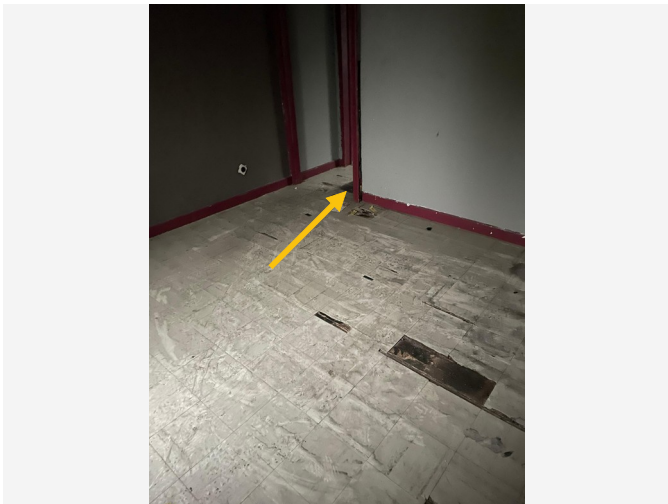
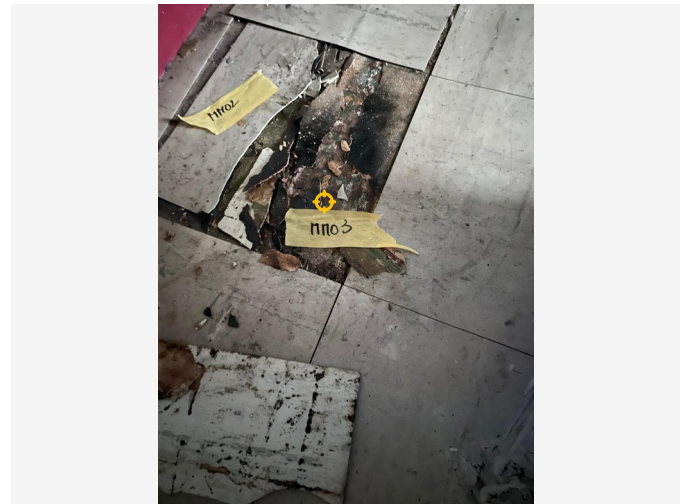
Door de toestand waarin de ondervloer zich bevindt (los) is het ten sterkste aangeraden om deze zo snel mogelijk te verwijderen!

Eindbeoordeling materiaalrisico	Hoog materiaalrisico en/of hoge kans op vezelvrijgave
Opmerking	De ondervloer in de hal ligt los. Op de slaapkamer is de vloer ook op bepaalde delen beschadigd.

Gebondenheid	Categorie 1: hechtgebonden in oorsprong
Asbestsoort (vezeltype)	Alleen chrysotiel
Asbestconcentratie	Laag (< 50%)
Afschermingsgraad van het gehele materiaal	Geheel of deels (ook) vrij aan binnenluchtstromen
Toestand van het materiaal	Zwaar beschadigd, zwaar verweerd

- Verwijder dit asbestmateriaal zo snel mogelijk. Volg de toestand goed op.

- Hermetische zone (erkend asbestverwijderaar)
De verwijdering van de lijmlaag dient te gebeuren volgens de methode van hermetische zone.
Het is niet mogelijk de lijmlaag te verwijderen zonder dat er asbestvezels vrijkomen.

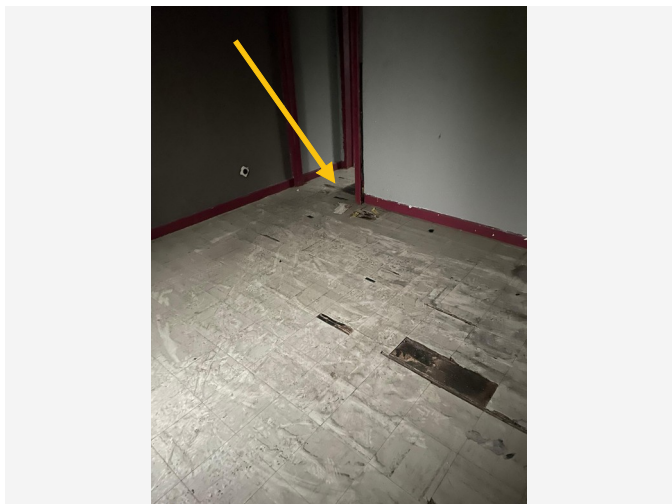
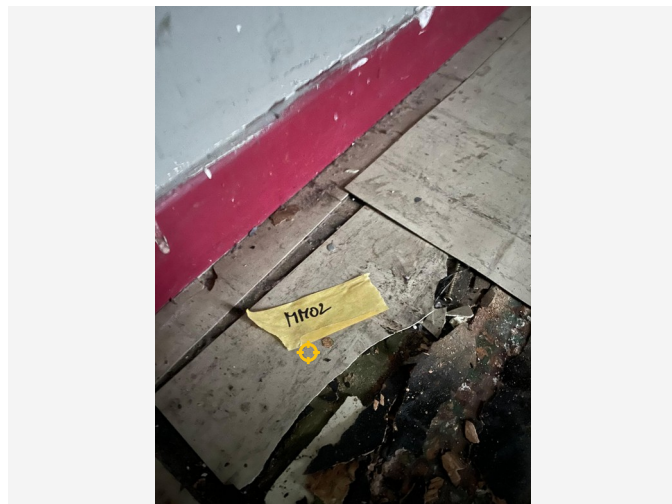
De vloer is zodanig beschadigd dat deze zo snel mogelijk verwijderd dient te worden!

Eindbeoordeling materiaalrisico	Hoog materiaalrisico en/of hoge kans op vezelvrijgave
Opmerking	De vloer is erg beschadigd. Er zijn losse delen vinyl. De kans op vezelverspreiding is zeer groot.

Gebondenheid	Categorie 2: niet-hechtgebonden met matrix
Asbestsoort (vezeltype)	Alleen chrysotiel
Asbestconcentratie	Hoog ($\geq 50\%$)
Afschermingsgraad van het gehele materiaal	Geheel of deels (ook) vrij aan binnenluchtstromen
Toestand van het materiaal	Zwaar beschadigd, zwaar verweerd

- Verwijder dit asbestmateriaal zo snel mogelijk. Volg de toestand goed op.

- Hermetische zone (erkend asbestverwijderaars)
De vinylvloer dient verwijderd te worden als hermetische zone. Hierdoor kan er geen contaminatie buiten de ruimte met vinylvloer ontstaan!

Er dient ook sanering te gebeuren van de lijmlaag.

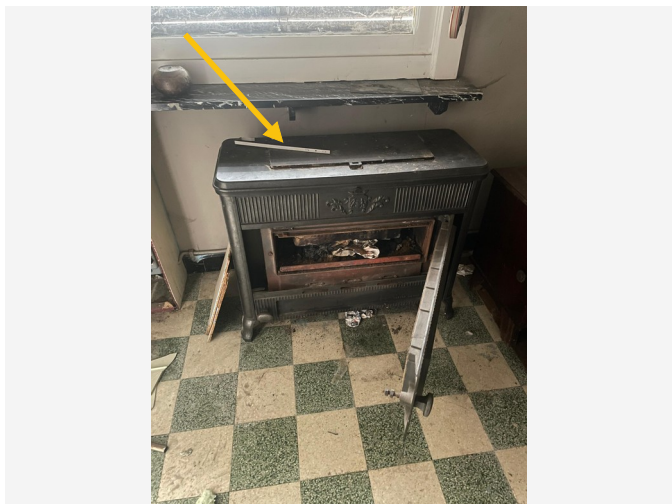
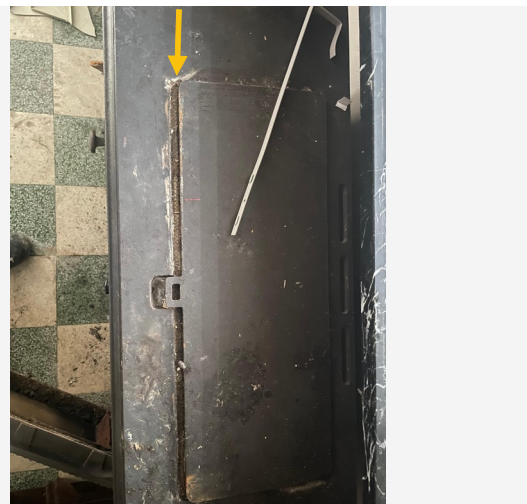
Eindbeoordeling materiaalrisico	Hoog materiaalrisico en/of hoge kans op vezelvrijgave
Opmerking	De asbestkoord bevindt zich nog in de kachel. Er zijn losse vezels zichtbaar.

Gebondenheid	Categorie 3: niet-hechtgebonden met weinig of geen matrix
Asbestsoort (vezeltype)	Alleen chrysotiel
Asbestconcentratie	Hoog ($\geq 50\%$)
Afschermingsgraad van het gehele materiaal	Geheel of deels (ook) vrij aan binnenluchtstromen
Toestand van het materiaal	Matig beschadigd, matig verweerd

Beschrijving	asbesthoudende koord in kachel
Omgeving	Binnen
Primaire drager	Ruimteverwarming
Asbestmateriaal	Pakking, dichting

- Verwijder dit asbestmateriaal zo snel mogelijk. Volg de toestand goed op.

- Eenvoudige handelingen: enkel door erkend asbestverwijderaar
Het wordt ten zeerste afgeraden om zelf asbestkoorden te verwijderen vanwege het gevaar voor blootstelling aan asbestvezels! Asbestkoorden worden beschouwd als gevaarlijk afval en moeten worden verwijderd door een professioneel asbestverwijderingsbedrijf. Zij hebben de nodige kennis, expertise en beschermende uitrusting om de verwijdering veilig uit te voeren volgens de geldende wet- en regelgeving.

De verwijdering gebeurt als volgt: insluiten van het gebied, het nat maken van het materiaal om de verspreiding van grote hoeveelheden vezels en mogelijk stof te minimaliseren en het zorgvuldig verpakken en afvoeren van het asbesthoudende materiaal volgens de juiste procedures.

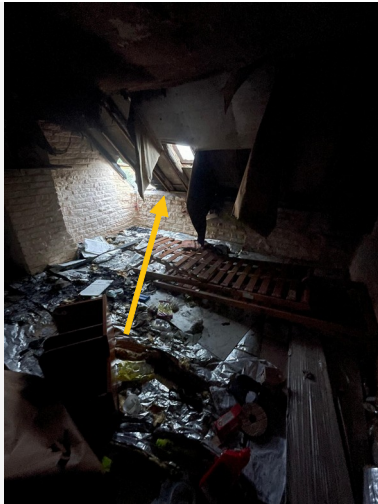
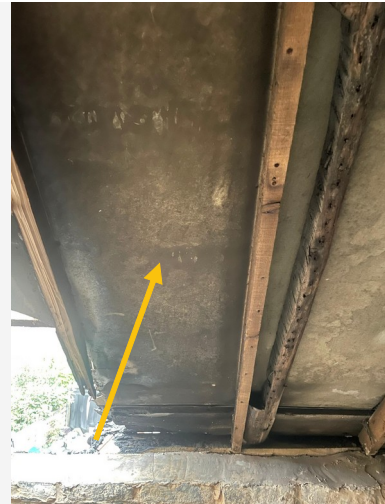
Door beschadiging van het dak (door brand) is het blootstellingsrisico heel groot!

Eindbeoordeling materiaalrisico	Hoog materiaalrisico en/of hoge kans op vezelvrijgave
Opmerking	Losse fragmenten asbesthoudend onderdak ligt op de zolder. Schade door de brand van de nabijgelegen woning is zeer duidelijk. Het is raadzaam deze woning te betreden met de juiste PBM (FFP3, tyvec pak type 5/6, overschoenen,...) voor eigen veiligheid en om verdere contaminatie te voorkomen.

Gebondenheid	Categorie 1: hechtgebonden in oorsprong
Asbestsoort (vezeltype)	Alleen chrysotiel
Asbestconcentratie	Laag (< 50%)
Afschermingsgraad van het gehele materiaal	Geheel of deels (ook) vrij aan binnenluchtstromen
Toestand van het materiaal	Zwaar beschadigd, zwaar verweerd

- Verwijder dit asbestmateriaal zo snel mogelijk. Volg de toestand goed op.

- Eenvoudige handelingen: enkel door erkend asbestverwijderaar
Een erkend asbestverwijderaar weet hoe hij de asbestvezelverspreiding vakkundig kan inperken en beheersen na brand.

Laat het onderdak zo snel mogelijk verwijderen + de omgeving saneren om verder verspreiding van asbestvezels te voorkomen!

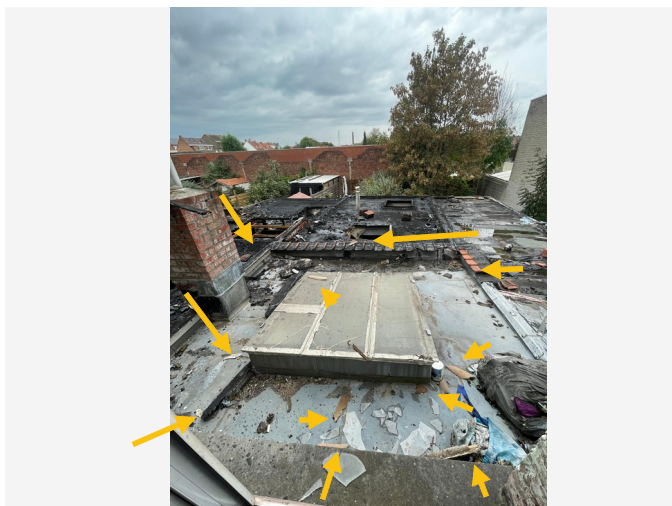
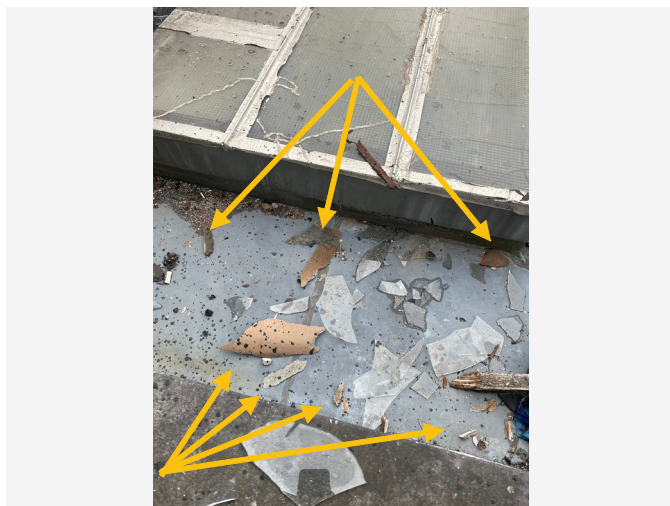
De blootstelling is heel erg groot.

Deze woning dient dringend gesaneerd te worden! De kans om asbestvezels op te lopen zonder PBM (ffp3 masker, tyvec pak type 5/6,...) is onvermijdbaar!

Door op zolder te lopen kan men via de schoenen en luchtstromen vezels verder in de woning verspreiden!

Beschrijving	Resten menuiserite onderdak
Type afvalstof	Betreft resten (contaminatie) van verwerking of beschadiging
Type resten (contaminatie)	<ul style="list-style-type: none">• Stukken, fragmenten (vermengd in materiaal)
Besmette materialen	<ul style="list-style-type: none">• Sediment (dakgoot, afvoerbuï, regenwaterput, ...)
Bron van de resten	<p>Door beschadiging van het dak door de brand van de nabijgelegen woning liggen er zichtbaar grote resten menuiserite onderdakplaten verspreid over het plat dak van de woning. Tevens liggen er ook resten op de zolder (2e verdiep) van de woning!</p> <p>Er liggen zichtbaar grote resten menuiserite onderdakplaten verspreid over het plat dak van de woning.</p> <p>Het kan ook zijn doordat de resten zich op het plat dak en op zolder zich bevinden, dat er resten in de tuin zijn terecht gekomen!</p>
Omgeving	Buiten
Primaire drager	Schuin dak
Gebondenheid resten	Hecht

- Verwijder het asbestafval.
- Vermijd het bewerken of het intensief betreden (belopen, rijden, ...) van de verontreinigde zone. Is dit niet mogelijk vraag dan advies aan een erkend bodemsaneringsdeskundige voor verdere maatregelen.

- Eenvoudige handelingen: enkel door erkend asbestverwijderaar
Door de brand liggen over heel de woning asbestvezels verspreid. Op zolder zijn er zichtbare asbesthoudende resten van het onderdak. Het plat dak zal goed onder handen moeten genomen worden. Door de brand is het dak niet stabiel en is het niet mogelijk om eender wie dit werk te laten doen.

Een erkend asbestverwijderaar weet hoe hij dit moet aanpakken en hoe hij voorkomt dat er verdere verspreiding van de vezels is.

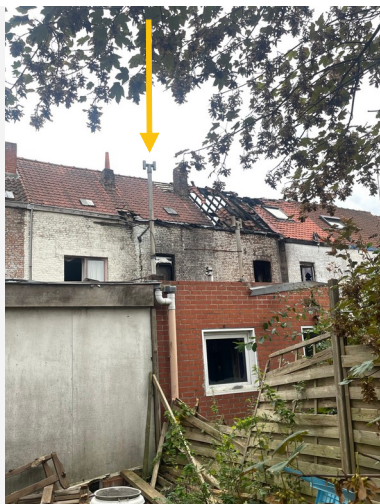
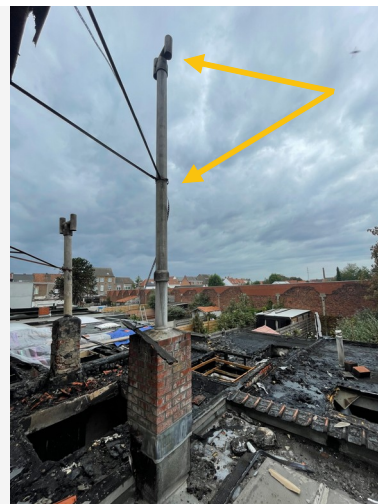
Eindbeoordeling materiaalrisico	Verhoogd materiaalrisico en/of verhoogde kans op vezelvrijgave
Opmerking	Zichtbaar aanhechting korstmossen onderaan buis en op het H-eindstuk.

Gebondenheid	Categorie 1: hechtgebonden in oorsprong
Asbestsoort (vezeltype)	Alleen chrysotiel
Asbestconcentratie	Laag (< 50%)
Afschermingsgraad van het gehele materiaal	Geheel of deels (ook) vrij aan binnenluchtstromen
Toestand van het materiaal	Matig beschadigd, matig verweerd

Beschrijving	Rookgaskanaal + H eindstuk
Omgeving	Grenst aan binnen- en buitenlucht
Primaire drager	Plat dak
Asbestmateriaal	Rookgaskanaal
Bindmiddel van asbestmateriaal	Cement
Gebondenheid op basis van bindmiddel	Hecht
Hoeveelheid (lengte - omtrek - dikte - aantal)	<ul style="list-style-type: none">• 2,50 m - 50,00 cm - 2,00 cm - 1 stuk
Totaal volume	0,025 m ³
Eenvoudig bereikbaar	Nee <ul style="list-style-type: none">• Verwijdering tast de bouwkundige integriteit aan.

- Verwijder dit asbestmateriaal zo snel mogelijk. Volg de toestand goed op.

- Eenvoudige handelingen: enkel door erkend asbestverwijderaar
Door de vele aanwezigheid van asbestvezels (door o.a. de beschadigde menuiserie onderdakplaten) en de erge aantasting van het plat dak door de brand is het NIET mogelijk dit via doe-het-zelf te doen.

Een erkende asbestverwijderaar weet hoe hij deze situatie (vrijkomen asbestvezels na brand) moet aanpakken.

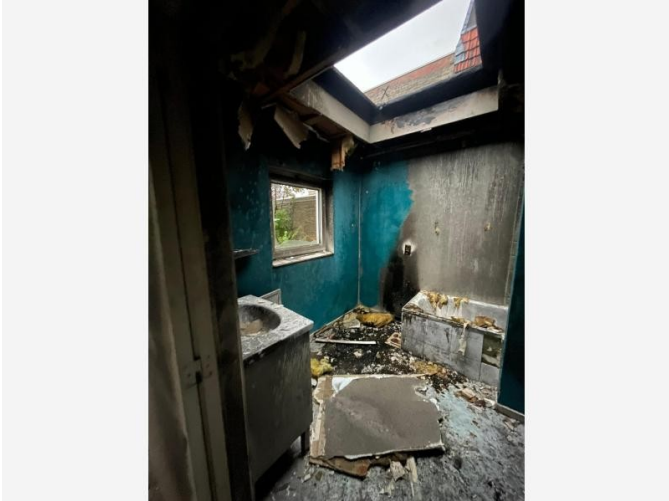
Reden: Door brand

Uitleg van de asbestdeskundige: Door brand van nabijgelegen woning heeft deze woning veel schade opgelopen in badkamer en keuken.

Deze ruimtes (inclusief plat dak) werden niet onderzocht omwille van de veiligheid.

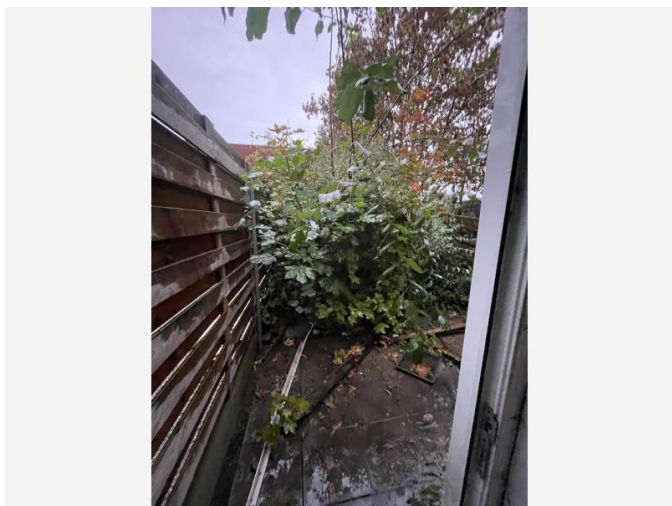
Reden: Overwoekerende vegetatie

Uitleg van de asbestdeskundige: Het is niet mogelijk om te zien of er asbesthoudende materialen in de tuin liggen.

De overwoekerende vegetatie zorgt ervoor dat dit niet zichtbaar is.

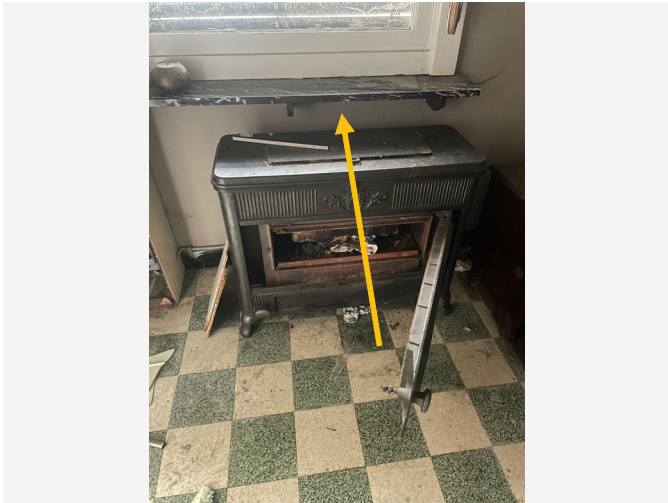
Het is mogelijk dat de vensterbanken asbesthoudend zijn.

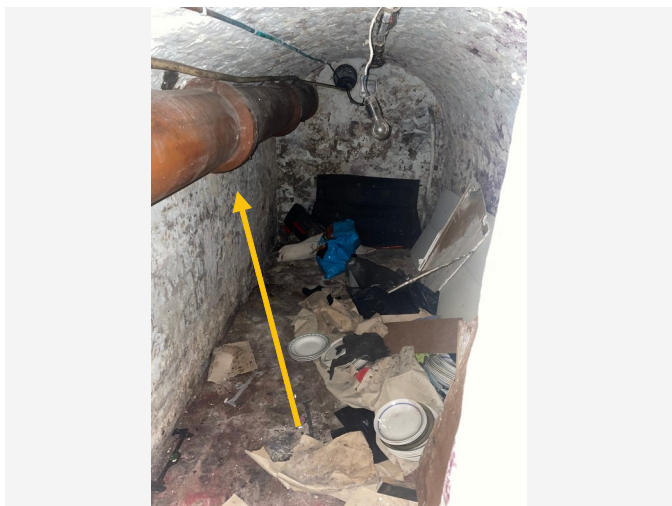
De afvoerbuis (gresbuis) in de kelder kan mogelijk asbest bevatten. Deze werd vroeger aan elkaar vastgezet dmv cement.

Let hier dus op dat je secuur de afvoerbuis verwijderd en draag PBM!

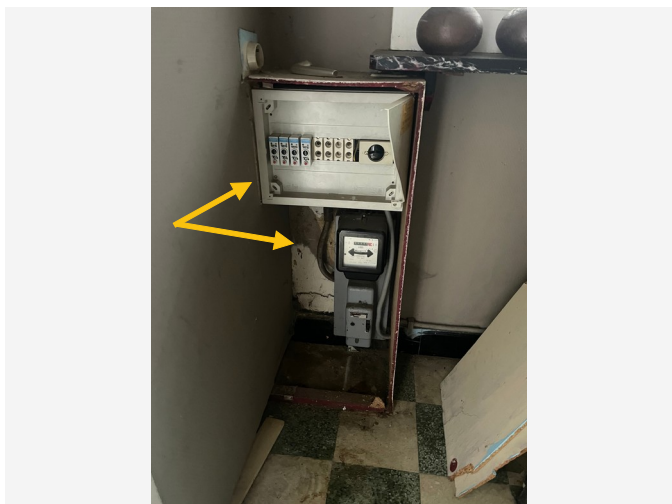
De elektriciteitsmeter + zekeringen kunnen mogelijk asbesthoudend zijn.

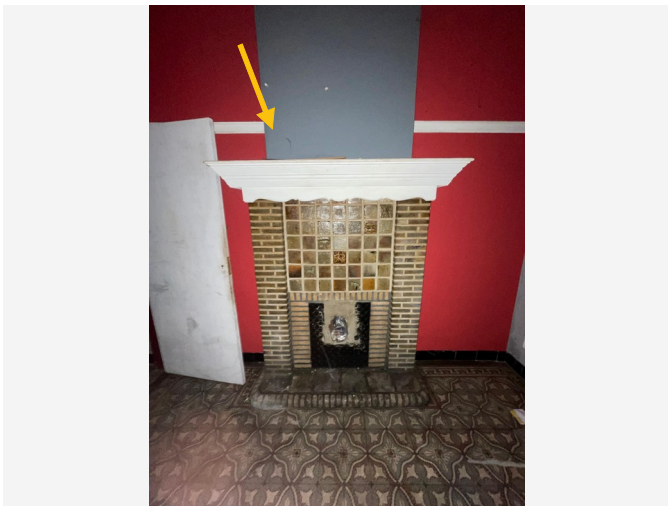
Fiche 12: Achterwand schouw (met mozaiek)

Vroeger werd er veel asbestplaten gebruikt bij schouwen.

Er kan bij de schouwen in de woning mogelijks asbesthoudende platen gebruikt werden.

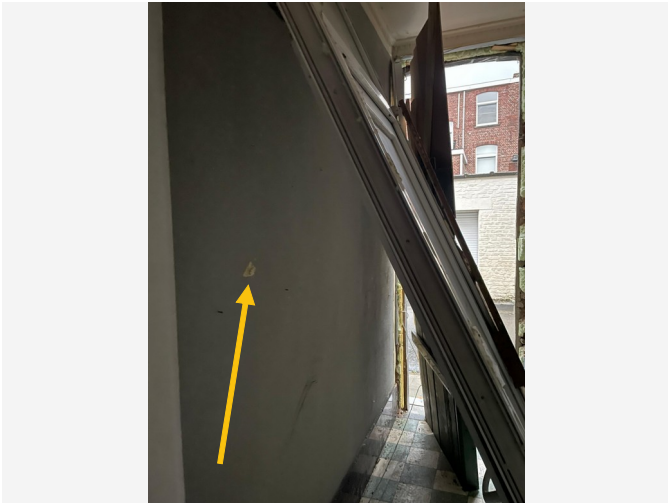
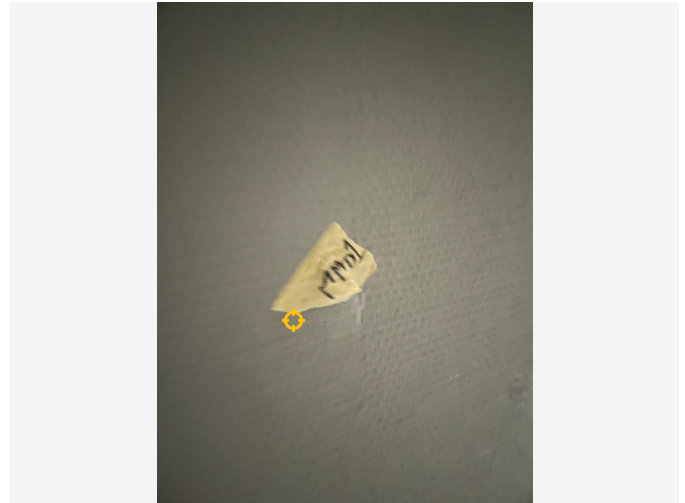
Geen asbest

#	Type	Referentie	Resultaat
13.1	Puntmonster	2351357-01	Geen asbest
