Asbestinventarisatetest

Sint-Denijsestraat 45, 8500 Kortrijk

Attestnummer : 20231020-000149.000

Uitgegeven op : 20.10.2023

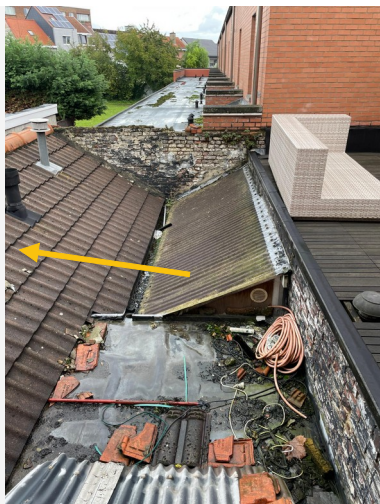
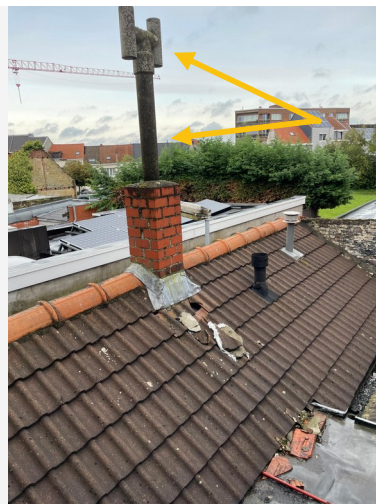
Eindbeoordeling materiaalrisico	Verhoogd materiaalrisico en/of verhoogde kans op vezelvrijgave
Opmerking	Door de aanwezigheid van asbestrozen/korstmossen is het rookgaskanaal + h eindstuk matig beschadigd/verweerd.

Gebondenheid	Categorie 1: hechtgebonden in oorsprong
Asbestsoort (vezeltype)	Alleen chrysotiel
Asbestconcentratie	Laag (< 50%)
Afschermingsgraad van het gehele materiaal	Geheel of deels (ook) vrij aan binnenluchtstromen
Toestand van het materiaal	Matig beschadigd, matig verweerd

Beschrijving	afvoerkanaal met H stuk
Omgeving	Buiten
Primaire drager	Schuin dak
Asbestmateriaal	Rookgaskanaal

Bindmiddel van asbestmateriaal	Cement
Gebondenheid op basis van bindmiddel	Hecht
Hoeveelheid (lengte - omtrek - dikte - aantal)	<ul style="list-style-type: none"> • 1,50 m - 50,24 cm - 2,00 cm - 1 stuk
Totaal volume	0,015 m ³
Eenvoudig bereikbaar	<p>Nee</p> <ul style="list-style-type: none"> • Verwijdering tast de bouwkundige integriteit aan.
Bevestigingswijze	<ul style="list-style-type: none"> • Onbekend
Identificatiemethode	Vaststelling zonder monsternamen
Destructieve handeling voor identificatie	Nee
Opmerking	<p>Op het uiteinde (op de nok van het dak) van het rookgaskanaal zie je een asbesthoudende buis+ H kap.</p> <p>Er is duidelijke aanwezigheid van asbestrozen.</p>

- Scherm in afwachting van verwijdering het asbestmateriaal af van luchtstromingen en verstoring: bijvoorbeeld door het te verpakken, te fixeren, af te dekken, signalisatie - afbakening aan te brengen, ...
- Zorg voor een veilig beheer en verwijder dit asbestmateriaal wanneer het bij werken eenvoudig bereikbaar wordt. Controleer de toestand jaarlijks op wijzigingen.

- Eenvoudige handelingen: mag via doe-het-zelf of door werknemer(s) met opleidingsattest eenvoudige handelingen
Verwijder deze asbestverdachte cement afvoerbuis met H stuk als deze eenvoudig te bereiken is.

Verwijder de buis met eindstuk door deze eerst te fixeren (voorkom vrijkomen van asbestvezels) en daarna zorgvuldig te werk gaan (niet kapot slaan!). Met dit kan u terecht in containerpark/ gespecialiseerde afvalbedrijven.

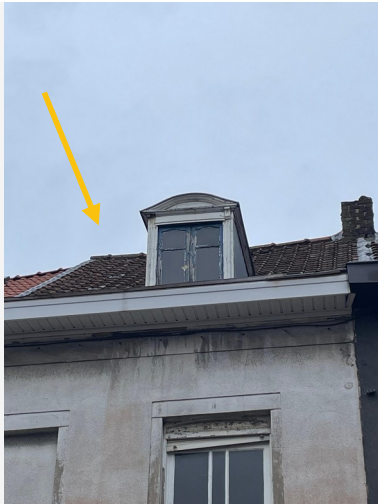
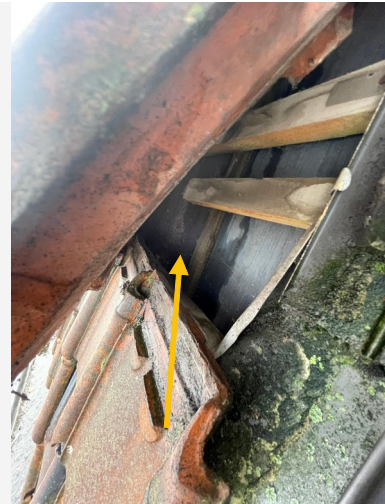
Eindbeoordeling materiaalisico	Laag materiaalisico en/of verlaagde kans op vezelvrijgave
Opmerking	De onderdak platen zijn beschermd door de dakpannen. Er is geen contact met de binnenlucht omwille van het houtbeslag aan de binnenmuur/-plafond.

Gebondenheid	Categorie 1: hechtgebonden in oorsprong
Asbestsoort (vezeltype)	Alleen chrysotiel
Asbestconcentratie	Laag (< 50%)
Afschermingsgraad van het gehele materiaal	Geheel of deels vrij aan de buitenlucht
Toestand van het materiaal	Licht beschadigd, licht verweerd. Intact materiaal type Pical – asbestboard of categorie III 'gebondenheid'

Beschrijving	onderdak
Omgeving	Buiten
Primaire drager	Schuin dak

Asbestmateriaal	Dak- en gevelbekleding - Plaat
Bindmiddel van asbestmateriaal	Cement
Gebondenheid op basis van bindmiddel	Hecht
Hoeveelheid (oppervlakte - dikte - aantal)	<ul style="list-style-type: none"> • 53,20 m² - 2,00 cm - 1 stuk
Totaal volume	1,064 m ³
Eenvoudig bereikbaar	<p>Nee</p> <ul style="list-style-type: none"> • Verwijdering tast de bouwkundige integriteit aan.
Bevestigingswijze	<ul style="list-style-type: none"> • Onbekend
Identificatiemethode	Vaststelling zonder monsternamen
Destructieve handeling voor identificatie	Nee
Opmerking	De kans bestaat erin dat de onderdakplaten asbesthoudend zijn, nl. menuiserie.

- Zorg voor een veilig beheer en verwijder dit asbestmateriaal wanneer het bij werken eenvoudig bereikbaar wordt. Controleer de toestand jaarlijks op wijzigingen.

- Eenvoudige handelingen: mag via doe-het-zelf of door werknemer(s) met opleidingsattest eenvoudige handelingen
Verwijder de onderdakplaten als deze beschadigd zijn/ als u uw dak vernieuwd.
Ga zorgvuldig en veilig te werk op het dak! Draag PBM!
Fixeer de platen en maak ze niet kapot.
Doe ze in een asbestzak!

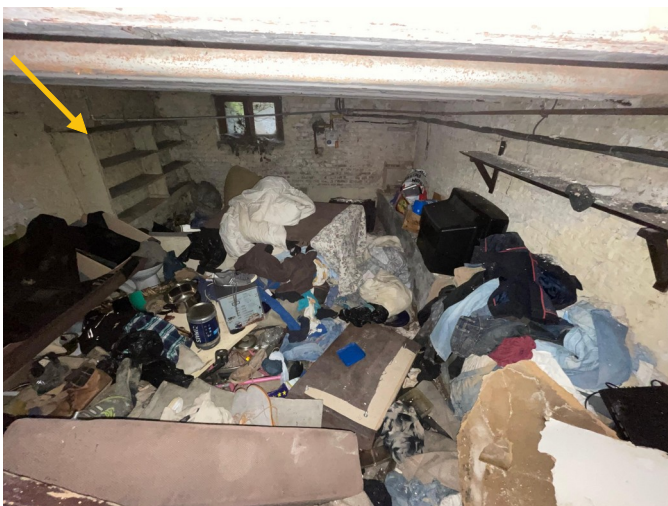
Situeringfoto

Tijdelijke beperking

Reden: Materiaal in opslag

Uitleg van de asbestdeskundige: Door het overvloedige materiaal die zich bevindt in de kelder, was het niet mogelijk deze veilig te betreden.

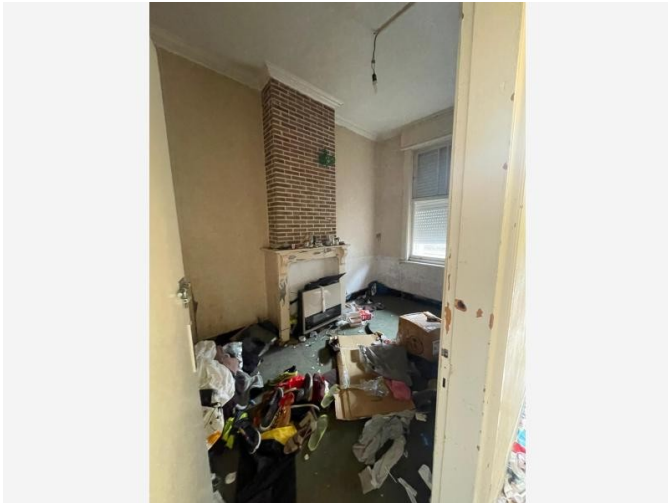
Vrije foto

Er is een vermoeden dat er een asbesthoudende plaat achter de haard zit.

Tevens in de hoek richting de keuken, waar zich ook een kachel bevind, kan deze plaat voorkomen.

Identificatiemethode	Redelijk vermoeden
Primaire drager	Binnenwand
(Asbest)materiaal	Plaat, paneel, tablet - Type Menuiserie
Bindmiddel	Cement
Gebondenheid bindmiddel	Hecht

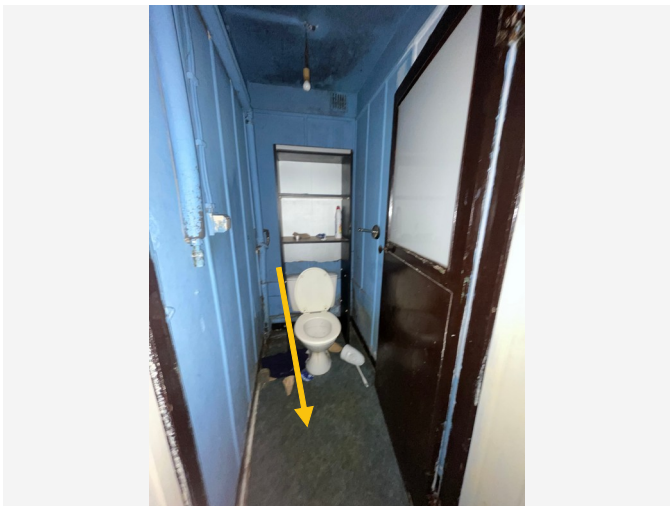
Vrije foto

De vloer in het toilet is een vloerzeil. Dit kan asbest bevatten.

Identificatiemethode	Redelijk vermoeden
Primaire drager	Vloer
(Asbest)materiaal	Prefab - afwerking - Vloerzeil
Bindmiddel	Karton - papier - viltachtig
Gebondenheid bindmiddel	Niet-hechtgebonden

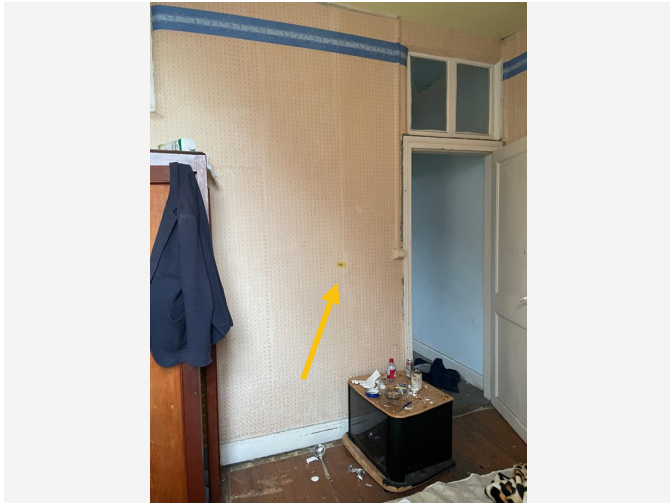
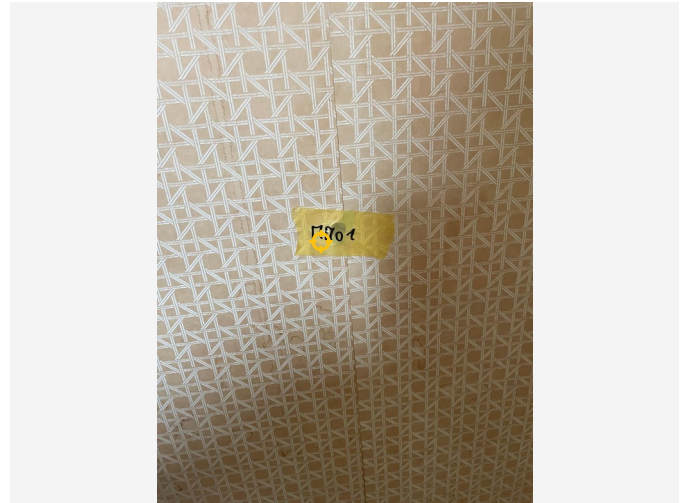
Geen asbest

#	Type	Referentie	Resultaat
7.1	Mengmonster	2351122-01	Geen asbest

Beschrijving	Pleister muur
Omgeving	Binnen
Primaire drager	Binnenwand
Bindmiddel van materiaal	Gips - kalk

Gebondenheid op basis van bindmiddel	Niet-hechtgebonden
Hoeveelheid (oppervlakte - dikte - aantal)	• 602,00 m ² - 2,00 cm - 1 stuk
Totaal volume	12,04 m ³
Identificatiemethode	Vaststelling met monstername
Destructieve handeling voor identificatie	Nee
Opmerking	Na analyse is er geen asbest aantoonbaar in het pleister van de muur. De concentratie is < 0.1%.

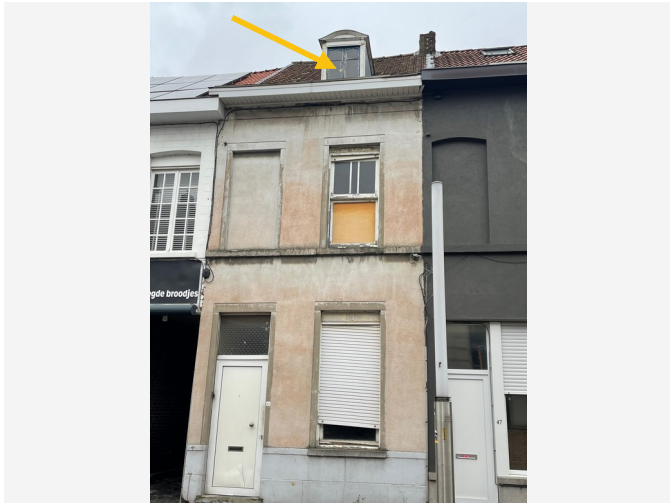
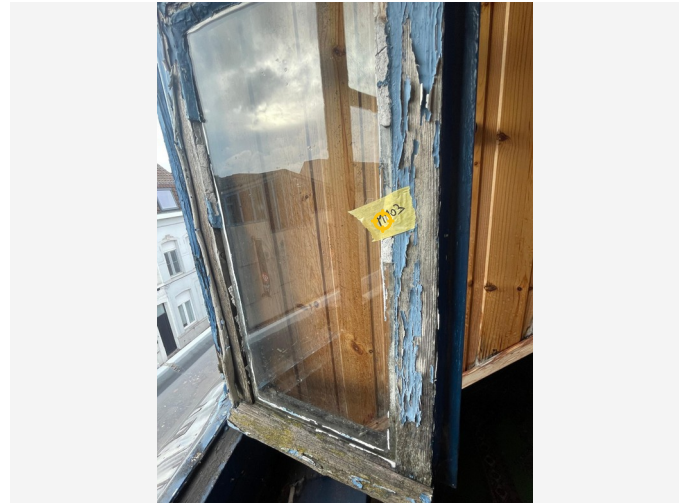
Geen asbest

#	Type	Referentie	Resultaat
8.1	Puntmonster	2351122-03	Geen asbest

Beschrijving	mastiek ramen
Omgeving	Buiten
Primaire drager	Dakopening (raam, ...)
Bindmiddel van materiaal	Kitten, mastiek, pasta

Gebondenheid op basis van bindmiddel	Hecht
Hoeveelheid (gewicht - aantal)	• 3,50 kg - 1 stuk
Totaal gewicht	3,50 kg
Identificatiemethode	Vaststelling met monstername
Destructieve handeling voor identificatie	Nee
Opmerking	Er werd geen asbest teruggevonden na analyse. De concentratie bedraagt < 0.1%.

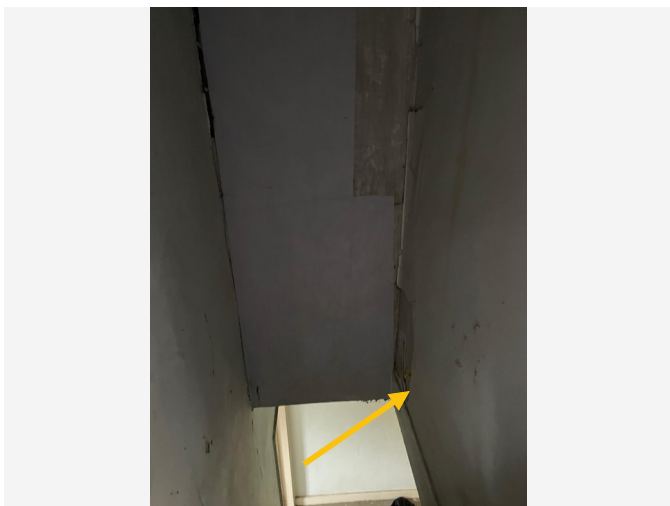
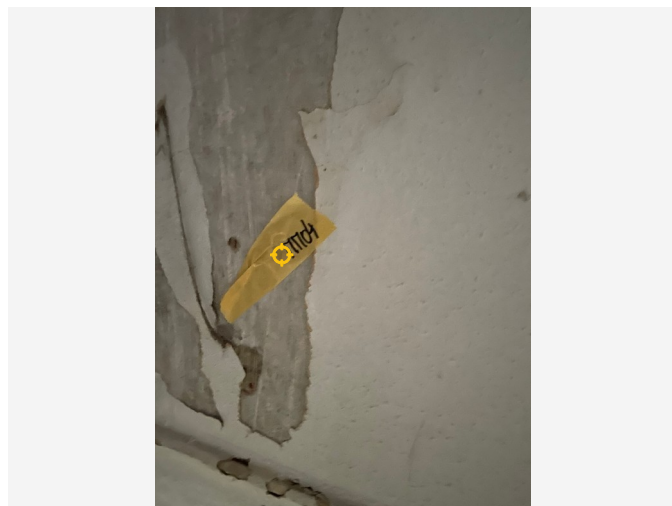
Geen asbest

#	Type	Referentie	Resultaat
9.1	Puntmonster	2351122-04	Geen asbest

Beschrijving	Pleister wand hal
Omgeving	Binnen
Primaire drager	Binnenwand
Bindmiddel van materiaal	Gips - kalk

Gebondenheid op basis van bindmiddel	Niet-hechtgebonden
Hoeveelheid (oppervlakte - dikte - aantal)	• 16,50 m ² - 2,00 cm - 1 stuk
Totaal volume	0,33 m ³
Identificatiemethode	Vaststelling met monstername
Destructieve handeling voor identificatie	Nee
Opmerking	Na analyse was er geen asbest aantoonbaar. De concentratie was < 0.1%.

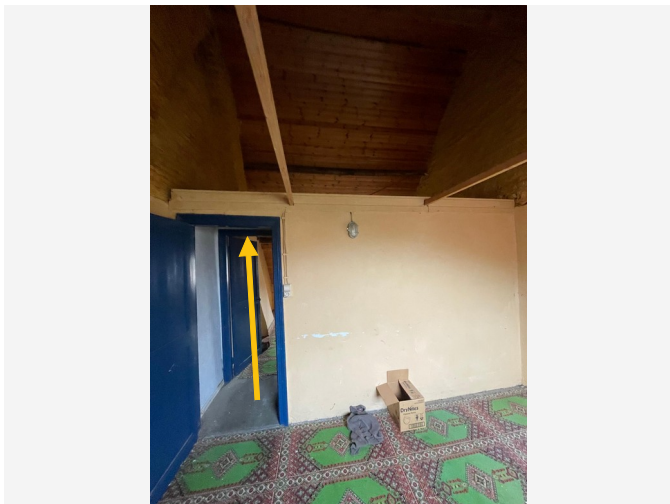
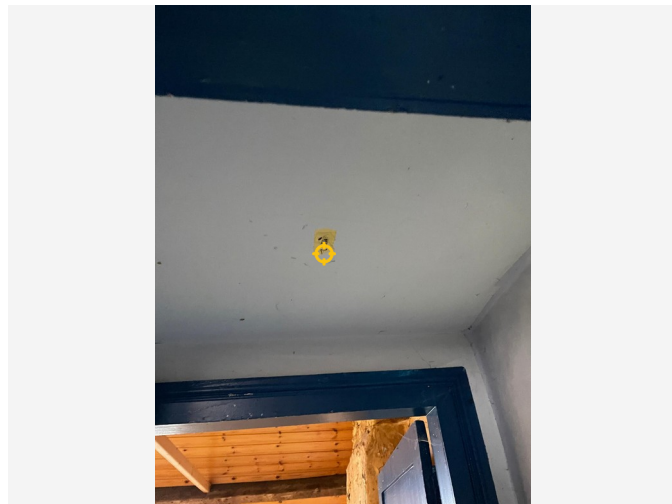
Fiche 10: Pleister plafond

Geen asbest

#	Type	Referentie	Resultaat
10.1	Puntmonster	2351122-02	Geen asbest

Beschrijving	Pleister plafond
Omgeving	Binnen
Primaire drager	Plafond
Bindmiddel van materiaal	Gips - kalk

Gebondenheid op basis van bindmiddel	Niet-hechtgebonden
Hoeveelheid (oppervlakte - dikte - aantal)	• 86,14 m ² - 2,00 cm - 1 stuk
Totaal volume	1,723 m ³
Identificatiemethode	Vaststelling met monstername
Destructieve handeling voor identificatie	Nee
Opmerking	Uit analyse blijkt dat er geen asbest in het pleisterwerk van het plafond zit. De concentratie asbest is < 0.1%.

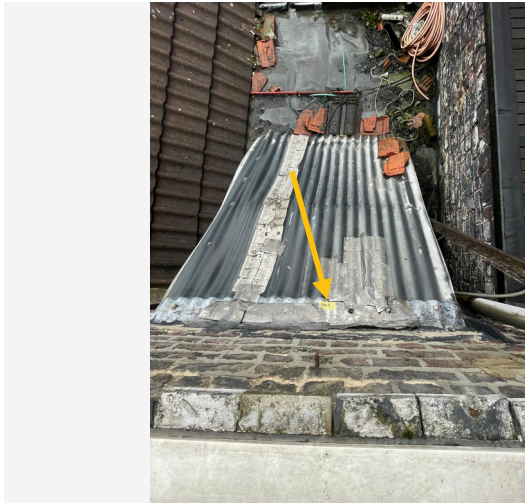
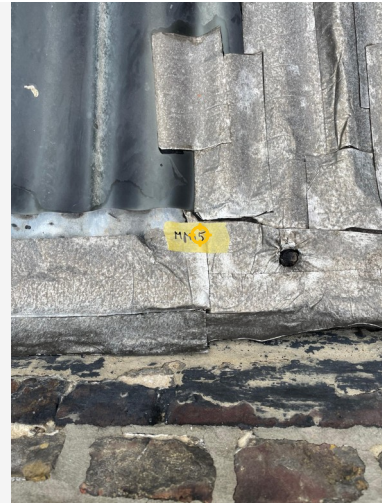
Geen asbest

#	Type	Referentie	Resultaat
11.1	Puntmonster	2351122-05	Geen asbest

Beschrijving	Flap waterkering
Omgeving	Buiten
Primaire drager	Plat dak
Bindmiddel van materiaal	Bitumen (roofing, teer, asfalt)

Gebondenheid op basis van bindmiddel	Hecht
Hoeveelheid (oppervlakte - aantal)	• 13,70 m ² - 1 stuk
Totale oppervlakte	13,70 m ²
Identificatiemethode	Vaststelling met monstername
Destructieve handeling voor identificatie	Nee
Opmerking	Er is na analyse geen asbest aantoonbaar. De concentratie is < 0.1%.
