# Asbestinventarisatetest

Herdersstraat 19, 8500 Kortrijk

Attestnummer : 20231129-000052.000

Uitgegeven op : 29.11.2023

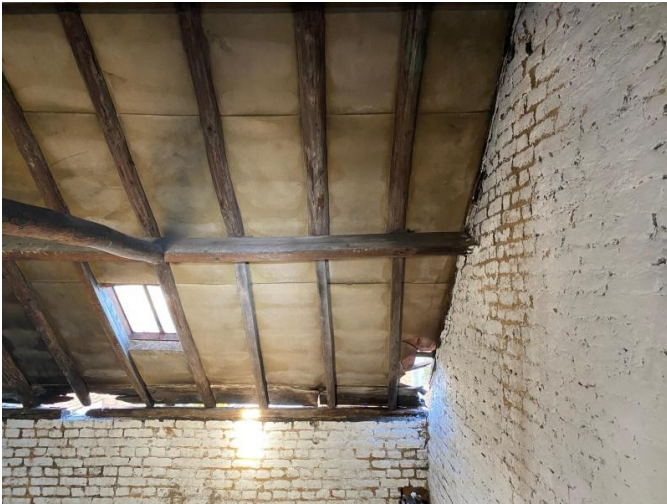
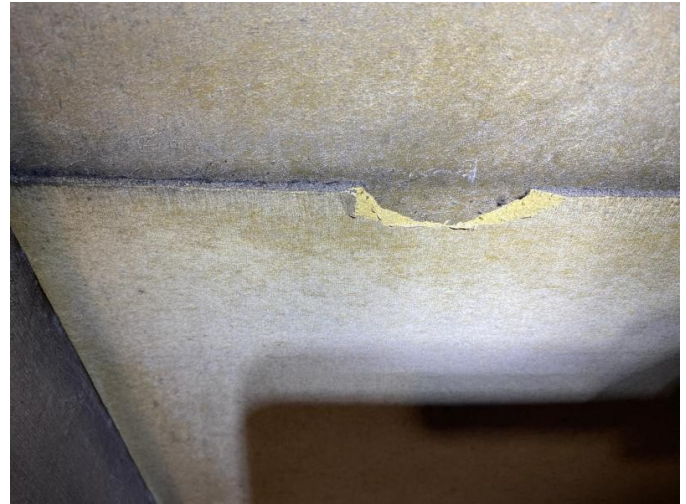
Eindbeoordeling materiaalrisico	Verhoogd materiaalrisico en/of verhoogde kans op vezelvrijgave
---------------------------------	--

Gebondenheid	Categorie 1: hechtgebonden in oorsprong
Asbestsoort (vezeltype)	Alleen chrysotiel
Asbestconcentratie	Laag (< 50%)
Afschermingsgraad van het gehele materiaal	Geheel of deels (ook) vrij aan de binnenlucht
Toestand van het materiaal	Matig beschadigd, matig verweerd

#	Type	Referentie	Resultaat
1.1	Puntmonster	003	Chrysotiel

Beschrijving	Onderdak
Omgeving	Binnen
Primaire drager	Schuin dak
Asbestmateriaal	Plaat, paneel, tablet - Type Menuiserite
Bindmiddel van asbestmateriaal	Cement
Gebondenheid op basis van bindmiddel	Hecht

Maatregelen nemen

- Zorg voor een veilig beheer. Vermijd het beschadigen van het asbestmateriaal. Controleer de toestand jaarlijks op wijzigingen.
- Zorg voor een veilig beheer en verwijder dit asbestmateriaal wanneer het bij werken eenvoudig bereikbaar wordt. Controleer de toestand jaarlijks op wijzigingen.

- Eenvoudige handelingen: mag via doe-het-zelf of door werknemer(s) met opleidingsattest eenvoudige handelingen  
Gelieve voor de verwijdering eerst contact op te nemen met de gemeente. Zij kunnen u helpen bij het wegbrengen van het afval. Gelieve ook gedurende de verwijdering mondkapjes van het type FFP3, Tyvek pakken type 5 of 6 en handschoenen te dragen. Gebruik traagdraaiend materiaal voor om de materie los te maken. Indien de platen moeilijk bereikbaar zijn vanwege de hoogte of de constructie van het dak, is het aangeraden om beroep te doen op een aannemer met opleidingsattest.

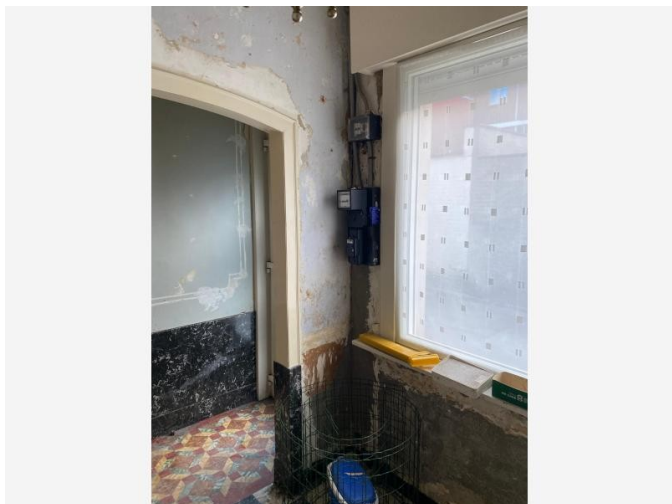
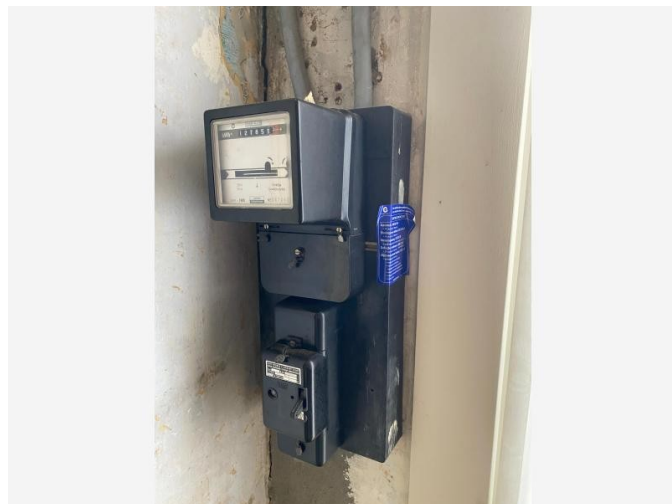
Eindbeoordeling materiaalrisico	Laag materiaalrisico en/of verlaagde kans op vezelvrijgave
---------------------------------	--

Gebondenheid	Categorie 1: hechtgebonden in oorsprong
Asbestsoort (vezeltype)	Crocidoliet aanwezig
Asbestconcentratie	Laag (< 50%)
Afschermingsgraad van het gehele materiaal	Geheel of deels (ook) vrij aan de binnenlucht
Toestand van het materiaal	Onbeschadigd, niet verweerd

Beschrijving	Bakeliet
Omgeving	Binnen
Primaire drager	Communicatie en elektrische infrastructuur en uitrusting
Asbestmateriaal	Plaat, paneel, tablet - Type Bakeliet
Bindmiddel van asbestmateriaal	Kunststof of -hars
Gebondenheid op basis van bindmiddel	Hecht
Hoeveelheid (oppervlakte - dikte - aantal)	• 0,30 m <sup>2</sup> - 1,00 cm - 1 stuk
Totaal volume	0,003 m <sup>3</sup>
Eenvoudig bereikbaar	Ja
Bevestigingswijze	• Geschroefd

Zorgvuldig beheren

- Zorg voor een veilig beheer. Vermijd het beschadigen van het asbestmateriaal. Controleer de toestand jaarlijks op wijzigingen.
- Zorg voor een veilig beheer en verwijder dit asbestmateriaal wanneer het bij werken eenvoudig bereikbaar wordt. Controleer de toestand jaarlijks op wijzigingen.

- Eenvoudige handelingen: mag via doe-het-zelf of door werknemer(s) met opleidingsattest eenvoudige handelingen  
Art. VI. 3-54 Codex welzijn op het werk (Bijlage VI.3-2 A, 1<sup>o</sup>) juncto art. 4.7.0.1, §2, lid 1, 1<sup>o</sup> VLAREM II voor wat betreft de veiligheid in het kader van asbest. Let er wel op dat hierbij geen uitspraak wordt gedaan over de veiligheid op het punt van elektriciteit.

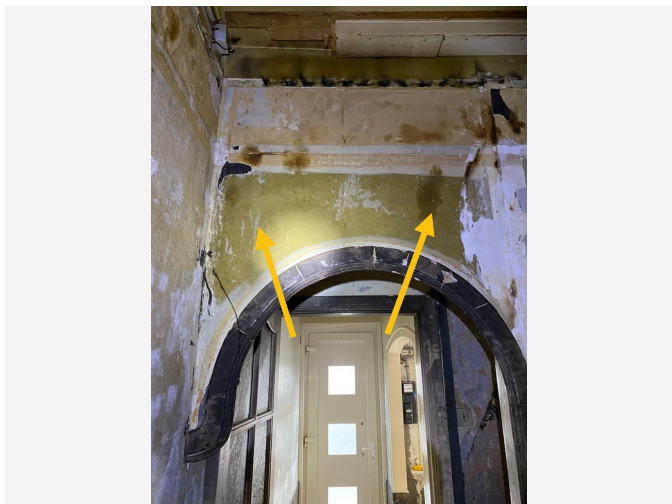
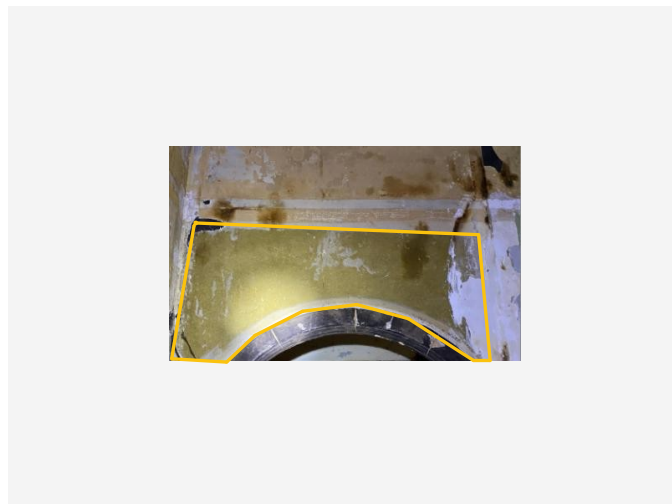
Eindbeoordeling materiaalrisico	Laag materiaalrisico en/of verlaagde kans op vezelvrijgave
---------------------------------	--

Gebondenheid	Categorie 1: hechtgebonden in oorsprong
Asbestsoort (vezeltype)	Crocidoliet aanwezig
Asbestconcentratie	Laag (< 50%)
Afschermingsgraad van het gehele materiaal	Geheel of deels (ook) vrij aan de binnenlucht
Toestand van het materiaal	Onbeschadigd, niet verweerd

Beschrijving	Menuiserite muurbekleding
Omgeving	Binnen
Primaire drager	Binnenwand
Asbestmateriaal	Plaat, paneel, tablet - Type Menuiserite
Bindmiddel van asbestmateriaal	Cement
Gebondenheid op basis van bindmiddel	Hecht
Hoeveelheid (oppervlakte - dikte - aantal)	• 7,50 m <sup>2</sup> - 0,32 cm - 1 stuk
Totaal volume	0,024 m <sup>3</sup>

Zorgvuldig beheren

- Zorg voor een veilig beheer. Vermijd het beschadigen van het asbestmateriaal. Controleer de toestand jaarlijks op wijzigingen.
- Zorg voor een veilig beheer en verwijder dit asbestmateriaal wanneer het bij werken eenvoudig bereikbaar wordt. Controleer de toestand jaarlijks op wijzigingen.

- Eenvoudige handelingen: mag via doe-het-zelf of door werknemer(s) met opleidingsattest eenvoudige handelingen  
Gelieve voor de verwijdering eerst contact op te nemen met de gemeente. Zij kunnen u helpen bij het wegbrengen van het afval. Gelieve ook gedurende de verwijdering mondkapjes van het type FFP3, Tyvek pakken type 5 of 6 en handschoenen te dragen. Gebruik traagdraaiend materiaal voor om de materie los te maken. Indien de platen moeilijk bereikbaar zijn vanwege de hoogte of de constructie van het dak, is het aangeraden om beroep te doen op een aannemer met opleidingsattest.

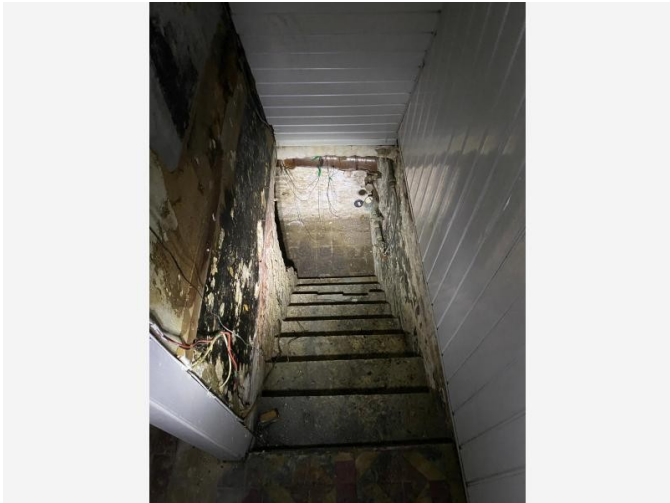
De achterliggende laag kon niet worden vastgesteld noch worden geïnspecteerd gedurende het plaatsbezoek. Er werd geen documentatie aangereikt om de primaire drager te kunnen identificeren. Gelieve steeds aandachtig te zijn bij eventuele verbouwingen en afbraakwerken voor asbesthoudende materialen.

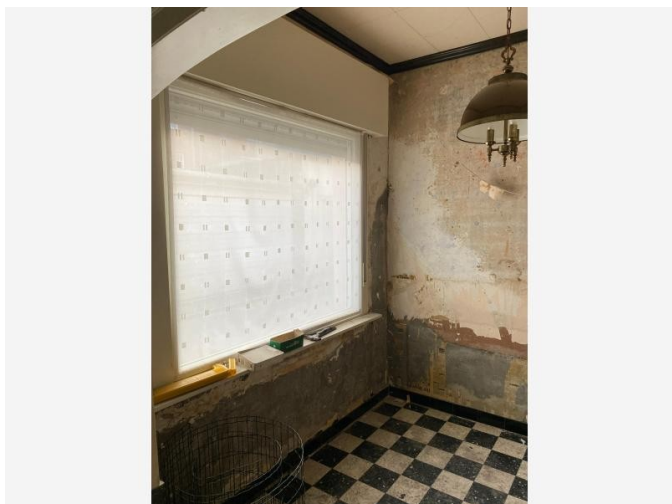
Bij gebrek aan kapotte of ontbrekende tegels kon de achterliggende lijmlaag of de op cement gebaseerde lijm/specie niet worden geïnspecteerd. Gelieve steeds aandachtig te zijn bij eventuele verbouwingen en afbraakwerken voor asbesthoudende materialen.

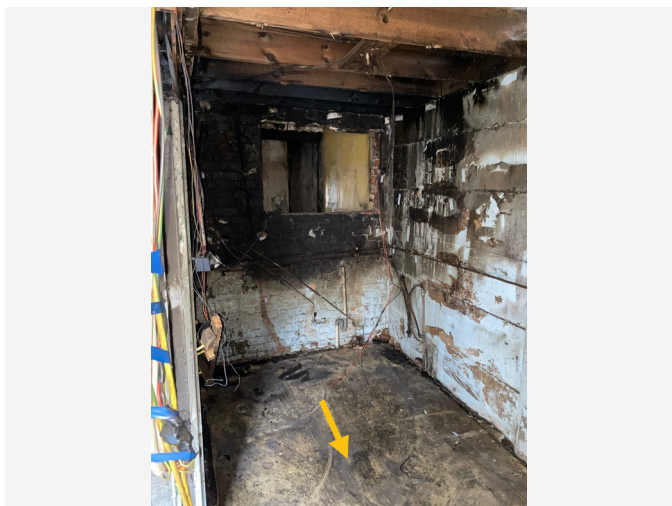
Vinyl vloer is niet asbestverdacht.

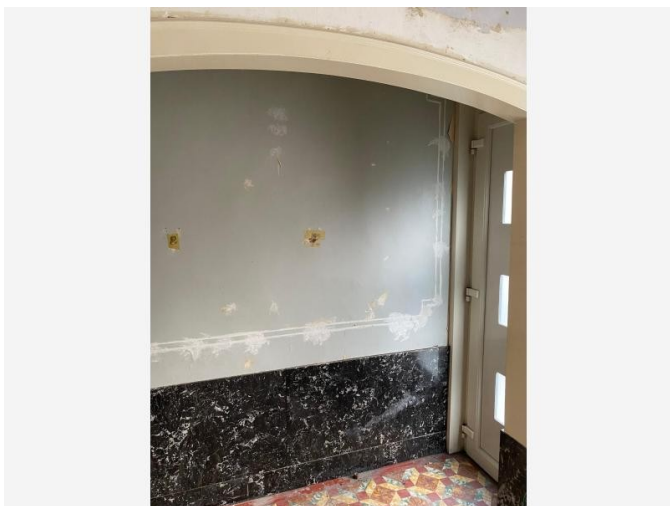
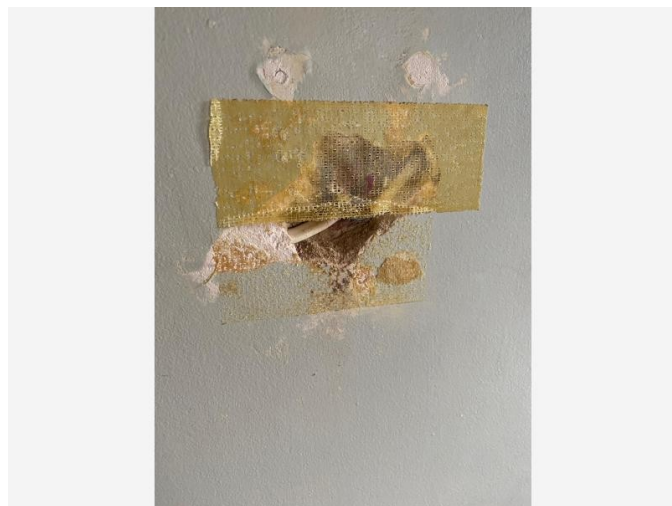
Geen asbest

#	Type	Referentie	Resultaat
10.1	Mengmonster	001	Geen asbest

Beschrijving	Pleisterwerk wand
Omgeving	Binnen
Primaire drager	Binnenwand

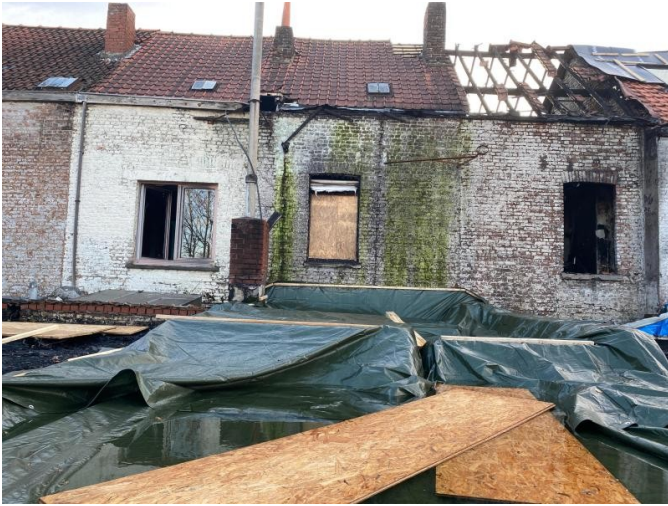
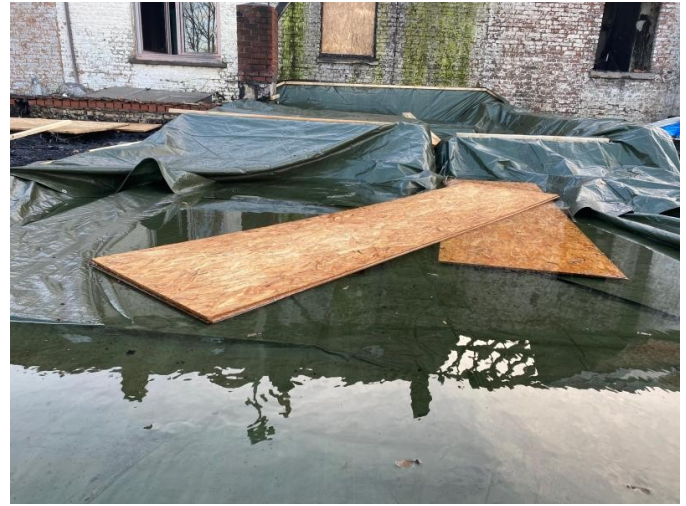
## Fiche 11: Roofing

Geen asbest

Beschrijving	Roofing
Omgeving	Buiten
Primaire drager	Plat dak
Identificatiemethode	Vaststelling met bewijsdocument, zonder monstername
Destructieve handeling voor identificatie	Nee
Opmerking	Het plat dak was zo goed als volledig afgebrand. Wel waren er nog enkele resten roofing aanwezig. Wel ging het in dit geval over recent vernieuwde roofing. zie document.

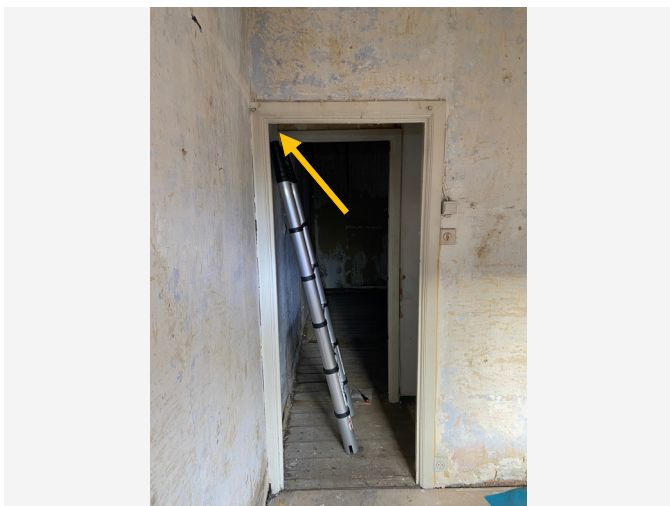
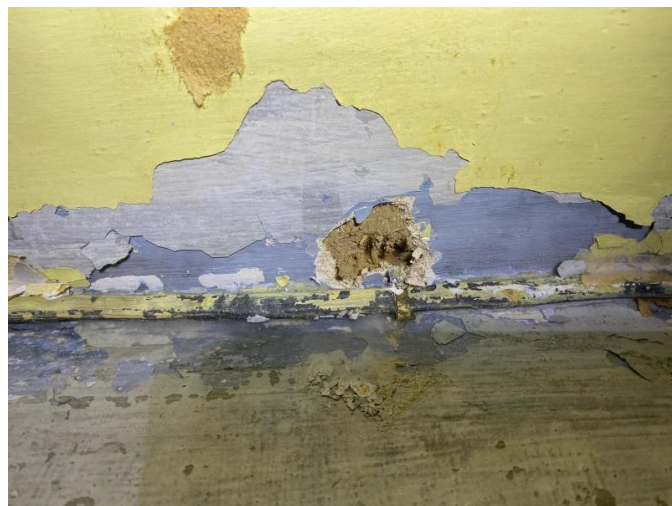
## Fiche 12: Pleisterwerk plafond

Geen asbest

#	Type	Referentie	Resultaat
12.1	Mengmonster	002	Geen asbest
