Asbestinventarisatetest

Roeselaarsestraat 360, 8870 Izegem

Attestnummer : 20231221-000095.000

Uitgegeven op : 21.12.2023

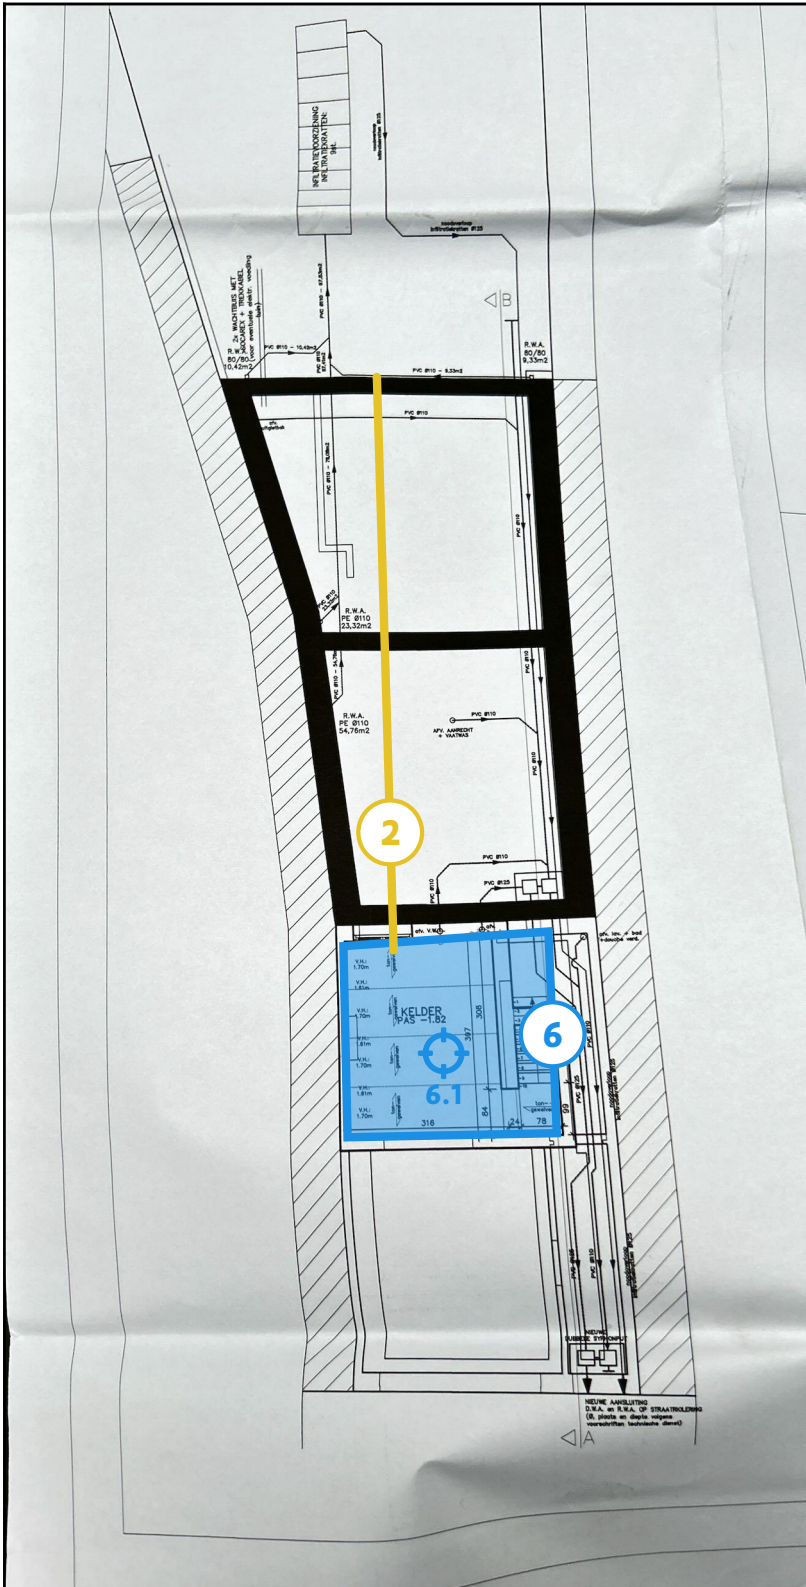
Plan 1.1: kelder

2. Verlichtingsbuis kelder	Asbestmateriaal	Zorgvuldig beheren
6.1 - Plafond kelder	Geen asbest	-
6.1 Code: 1	Puntmonster	-

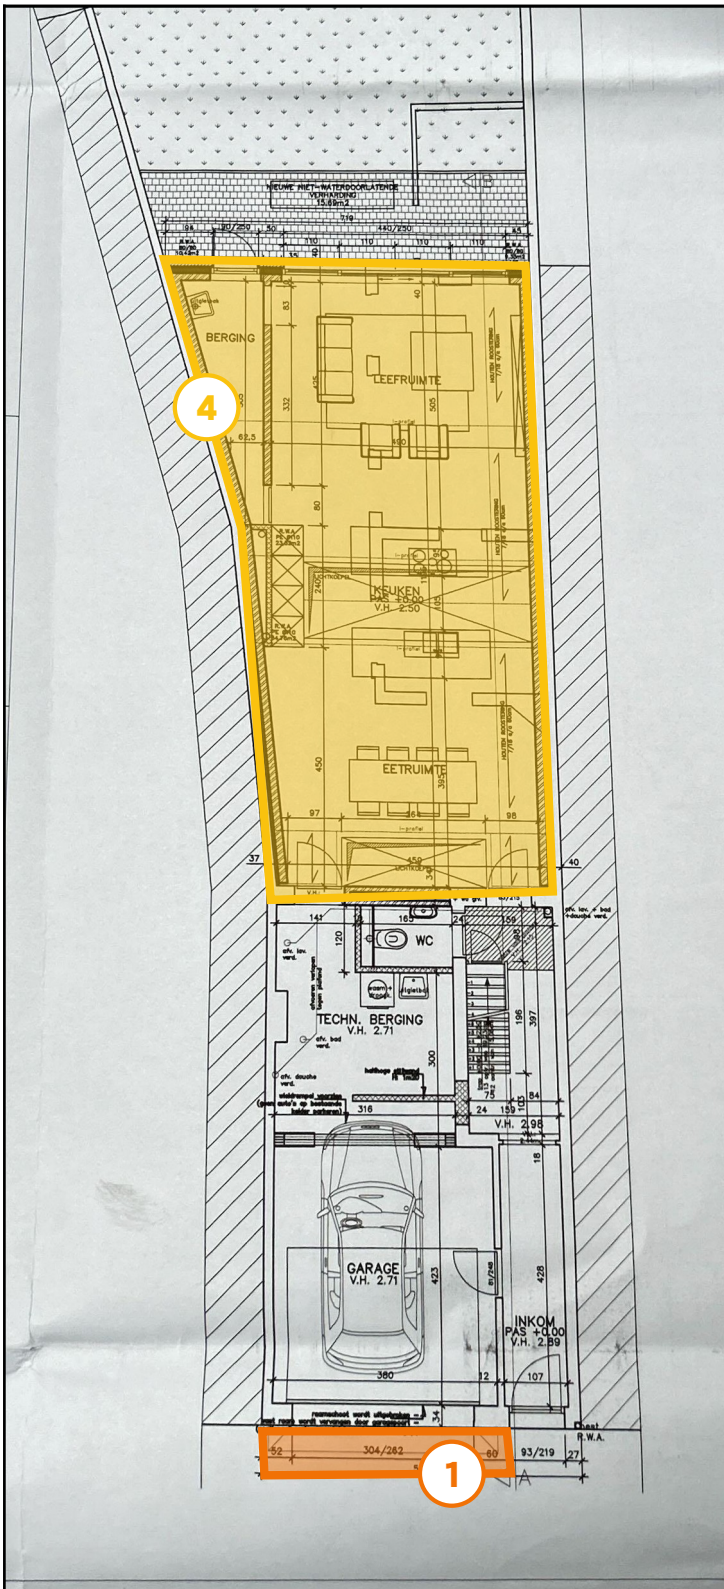
Plan 1.2: gelijkvloers

1. Leien boven garage	Asbestmateriaal	Verwijderen
4. Bijgebouw	Uitsluiting	-

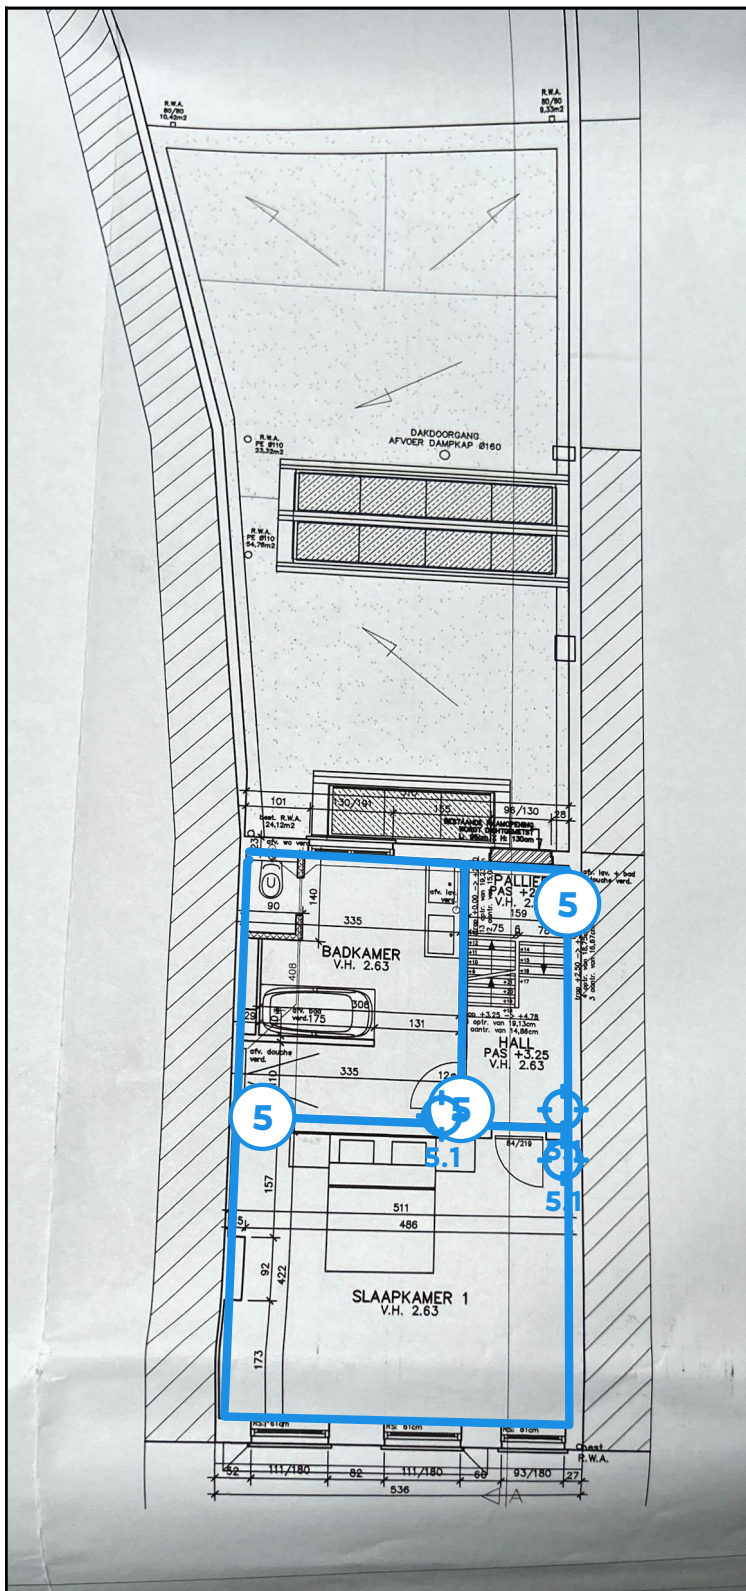
Plan 1.3: verdiep +1

5.2 - Muren 1ste v.	Geen asbest	-
5.1 Code: 2	Mengmonster	-

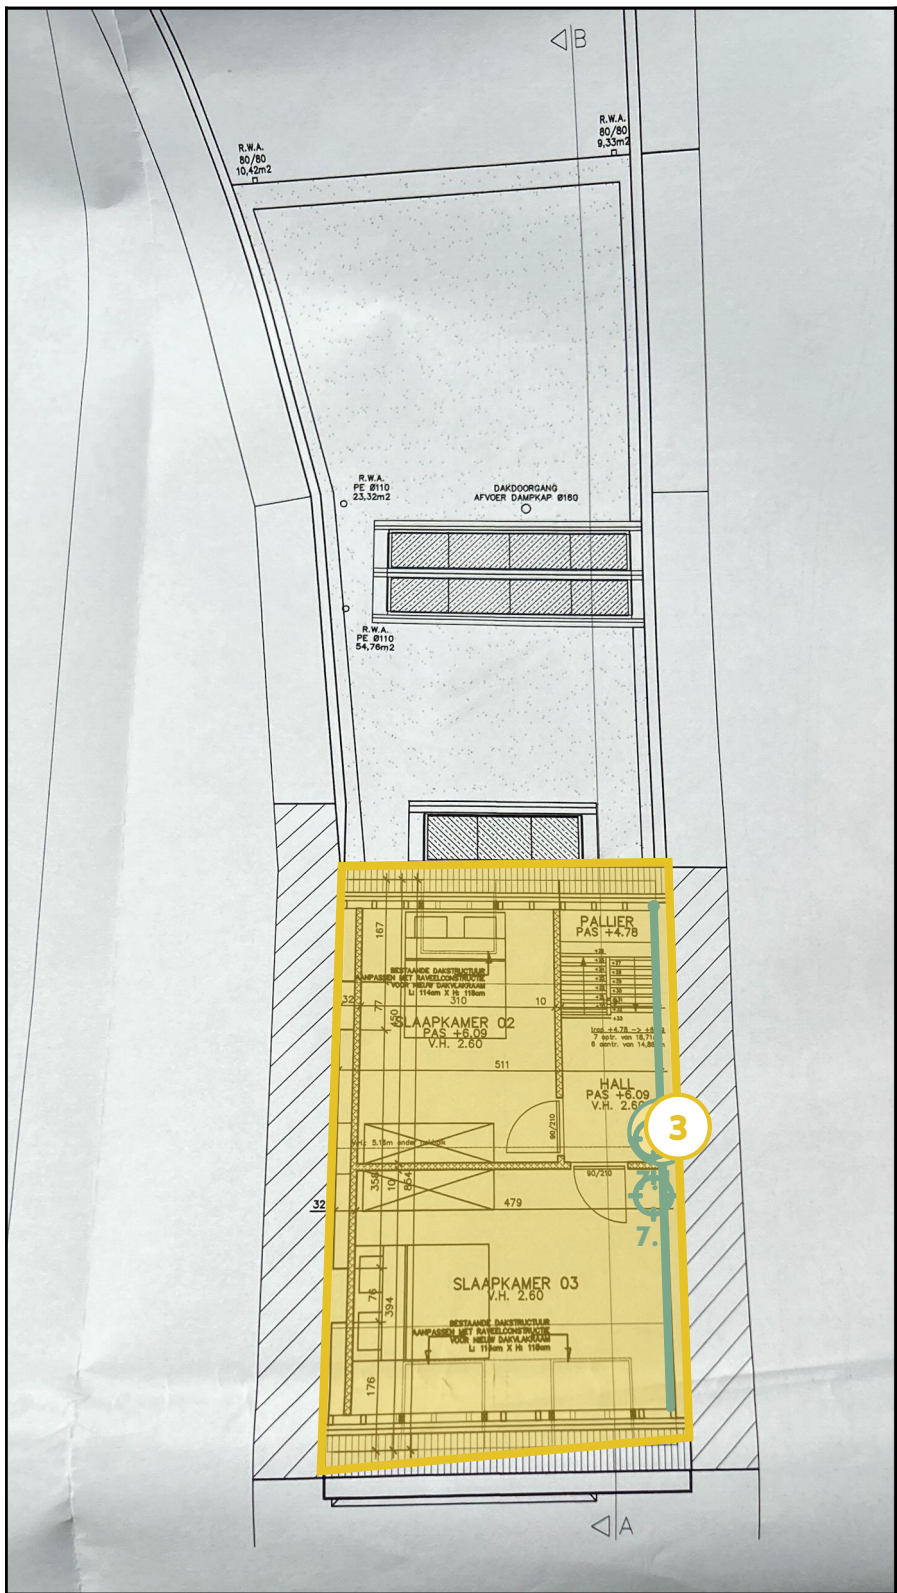
Plan 1.4: verdiep +2

3. Onderdak	Asbestmateriaal	Zorgvuldig beheren
7.3 - Muren 2de v.	Geen asbest	-
7.1 Code: 3	Mengmonster	-

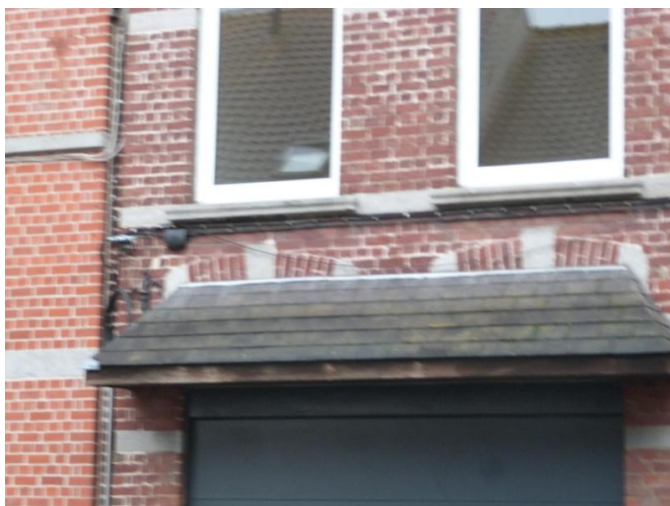
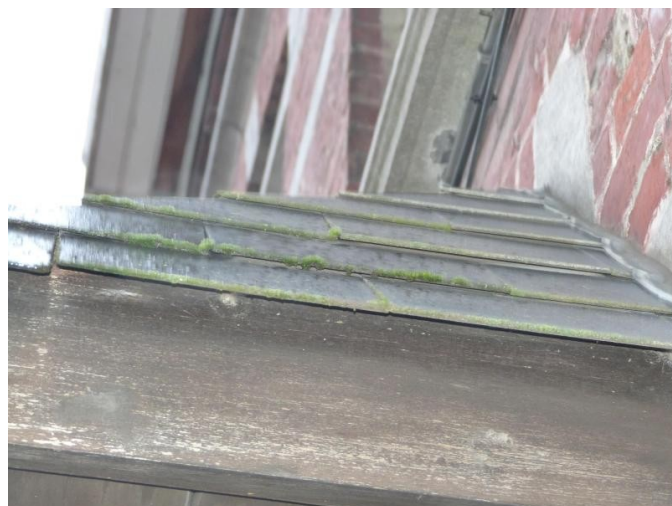
Het asbestmateriaal valt onder de mijlpaal van 2034.

Eindbeoordeling materiaalrisico	Verhoogd materiaalrisico en/of verhoogde kans op vezelvrijgave
---------------------------------	--

Gebondenheid	Categorie 1: hechtgebonden in oorsprong
Asbestsoort (vezeltype)	Crocidoliet aanwezig
Asbestconcentratie	Laag (< 50%)
Afschermingsgraad van het gehele materiaal	Geheel of deels vrij aan de buitenlucht
Toestand van het materiaal	Matig beschadigd, matig verweerd

Beschrijving	Leien boven garage
Omgeving	Buiten
Primaire drager	Schuin dak
Asbestmateriaal	Dak- en gevelbekleding - Lei, shingle
Bindmiddel van asbestmateriaal	Cement
Gebondenheid op basis van bindmiddel	Hecht
Hoeveelheid (oppervlakte - aantal)	• 10,00 m ² - 1 stuk
Totale oppervlakte	10,00 m ²
Eenvoudig bereikbaar	Ja
Bevestigingswijze	• Geklemd
Identificatiemethode	Vaststelling zonder monsternamen

- Verwijder dit asbestmateriaal zo snel mogelijk. Volg de toestand goed op.

- Eenvoudige handelingen: enkel door erkend asbestverwijderaar
Hechtgebonden toepassing, mag op zijn geheel weg gehaald worden zonder elektrische apparaten en de nodige beschermingsmiddelen. Door werknemer(s) met opleidingsattest eenvoudige handelingen te verwijderen.

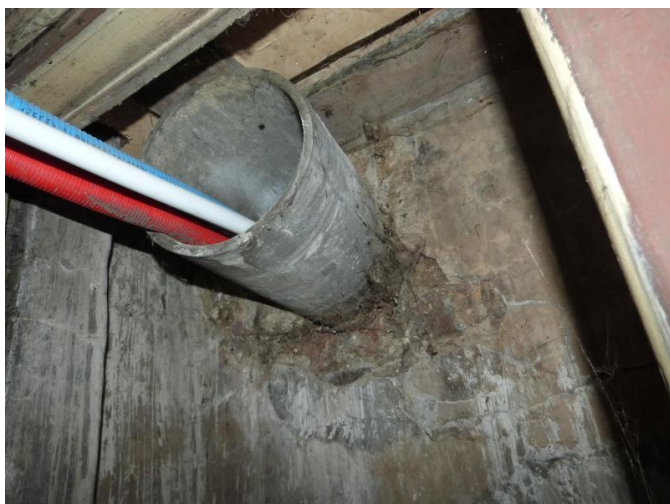
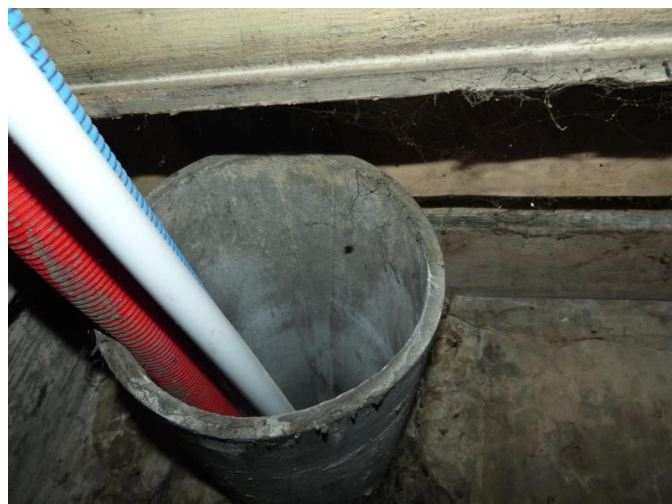
Het asbestmateriaal valt onder de mijlpaal van 2040.

Eindbeoordeling materiaalrisico	Laag materiaalrisico en/of verlaagde kans op vezelvrijgave
---------------------------------	--

Gebondenheid	Categorie 1: hechtgebonden in oorsprong
Asbestsoort (vezeltype)	Crocidoliet aanwezig
Asbestconcentratie	Laag (< 50%)
Afschermingsgraad van het gehele materiaal	Geheel of deels (ook) vrij aan binnenluchtstromen
Toestand van het materiaal	Onbeschadigd, niet verweerd

Beschrijving	Verluchtingsbuis kelder
Omgeving	Binnen
Primaire drager	HVAC infrastructuur en uitrusting
Asbestmateriaal	Buis, koker, leiding, pijp, doorvoer
Bindmiddel van asbestmateriaal	Cement
Gebondenheid op basis van bindmiddel	Hecht
Hoeveelheid (lengte - omtrek - dikte - aantal)	<ul style="list-style-type: none">12,50 m - 94,20 cm - 1,50 cm - 1 stuk
Totaal volume	0,177 m ³
Eenvoudig bereikbaar	Ja
Bevestigingswijze	<ul style="list-style-type: none">Verlijmd, ingegoten, versmeerd
Identificatiemethode	Vaststelling zonder monsternamen

- Zorg voor een veilig beheer en verwijder dit asbestmateriaal wanneer het bij werken eenvoudig bereikbaar wordt. Controleer de toestand jaarlijks op wijzigingen.

- Eenvoudige handelingen: enkel door erkend asbestverwijderaar
Hechtgebonden toepassing, mag op zijn geheel weg gehaald worden zonder elektrische apparaten en de nodige beschermingsmiddelen. Door werknemer(s) met opleidingsattest eenvoudige handelingen te verwijderen.

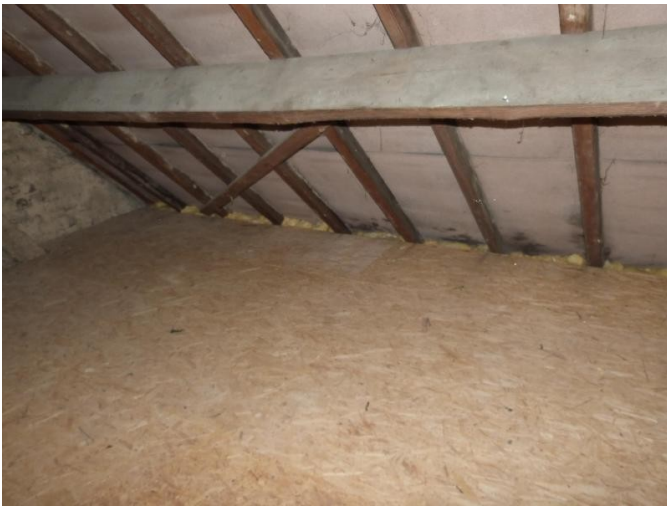
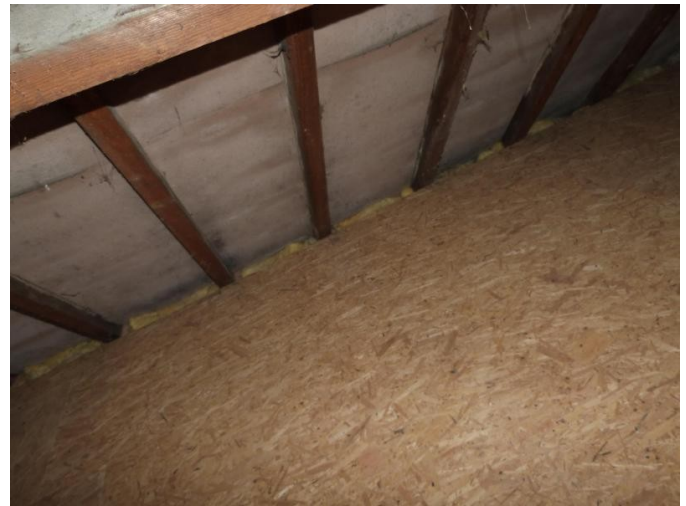
Het asbestmateriaal valt onder de mijlpaal van 2040.

Eindbeoordeling materiaalrisico	Laag materiaalrisico en/of verlaagde kans op vezelvrijgave
---------------------------------	--

Gebondenheid	Categorie 1: hechtgebonden in oorsprong
Asbestsoort (vezeltype)	Crocidoliet aanwezig
Asbestconcentratie	Laag (< 50%)
Afschermingsgraad van het gehele materiaal	Geheel of deels (ook) vrij aan binnenluchtstromen
Toestand van het materiaal	Onbeschadigd, niet verweerd

Beschrijving	Onderdak
Omgeving	Binnen
Primaire drager	Schuin dak
Asbestmateriaal	Plaat, paneel, tablet - Type Menuiserite
Bindmiddel van asbestmateriaal	Cement
Gebondenheid op basis van bindmiddel	Hecht
Hoeveelheid (oppervlakte - dikte - aantal)	<ul style="list-style-type: none">69,00 m² - 0,30 cm - 1 stuk
Totaal volume	0,207 m ³
Eenvoudig bereikbaar	Nee <ul style="list-style-type: none">Verwijdering tast de bouwkundige integriteit aan.
Bevestigingswijze	<ul style="list-style-type: none">Genageld, geniet

- Zorg voor een veilig beheer en verwijder dit asbestmateriaal wanneer het bij werken eenvoudig bereikbaar wordt. Controleer de toestand jaarlijks op wijzigingen.

- Eenvoudige handelingen: enkel door erkend asbestverwijderaar
Hechtgebonden toepassing, mag op zijn geheel weg gehaald worden zonder elektrische apparaten en de nodige beschermingsmiddelen. Door werknemer(s) met opleidingsattest eenvoudige handelingen te verwijderen.

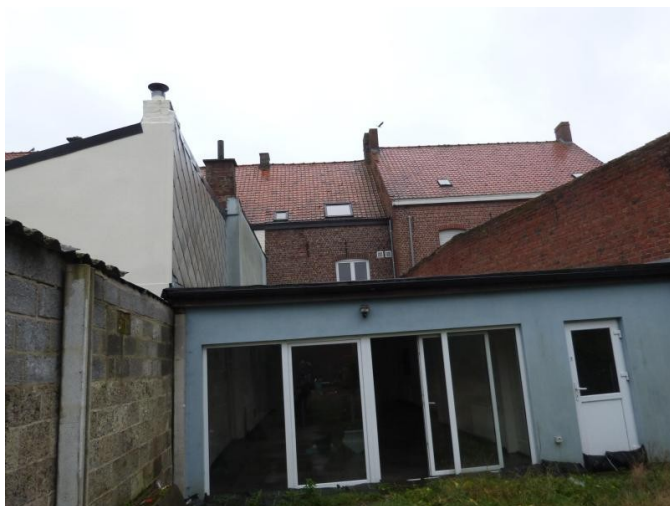
Situeringfoto

Uitgesloten van inspectie

Bouwjaar: 2014

Constructies gebouwd vanaf 2001 moeten niet onderzocht worden

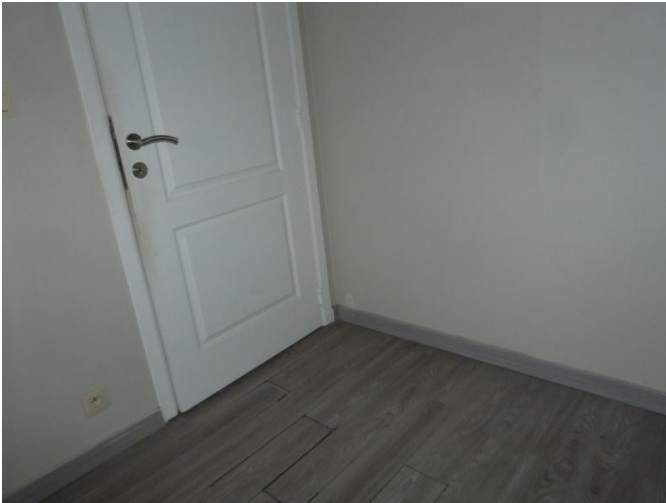
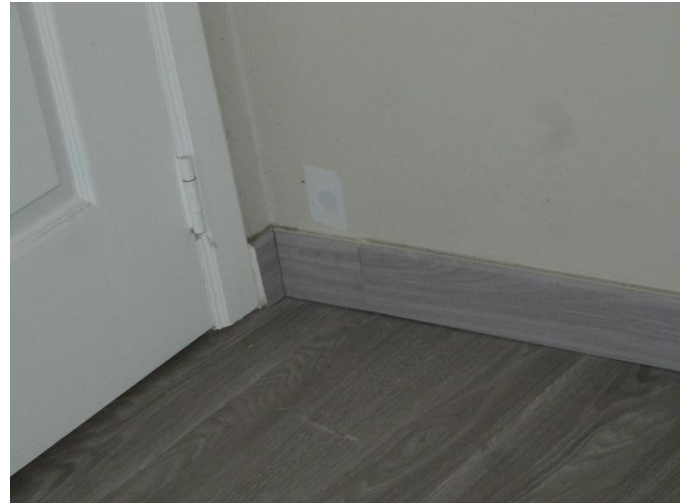
Fiche 5: 2 - Muren 1ste v.

Geen asbest

#	Type	Referentie	Resultaat
5.1	Mengmonster	2	Geen asbest

Beschrijving	2 - Muren 1ste v.
Omgeving	Binnen
Primaire drager	Binnenwand
Bindmiddel van materiaal	Gips - kalk

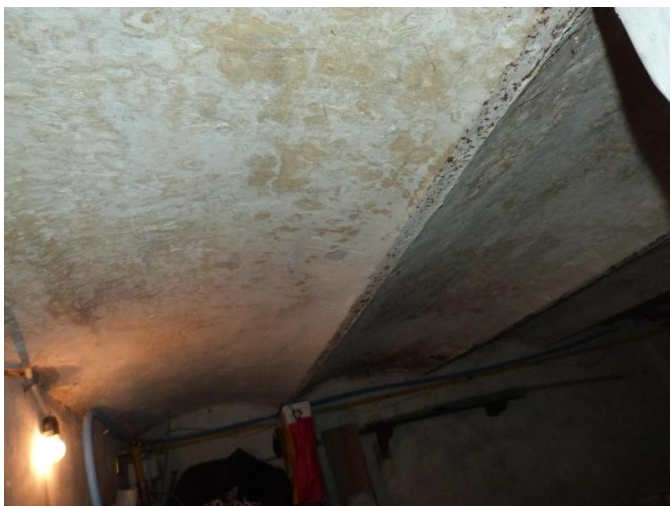
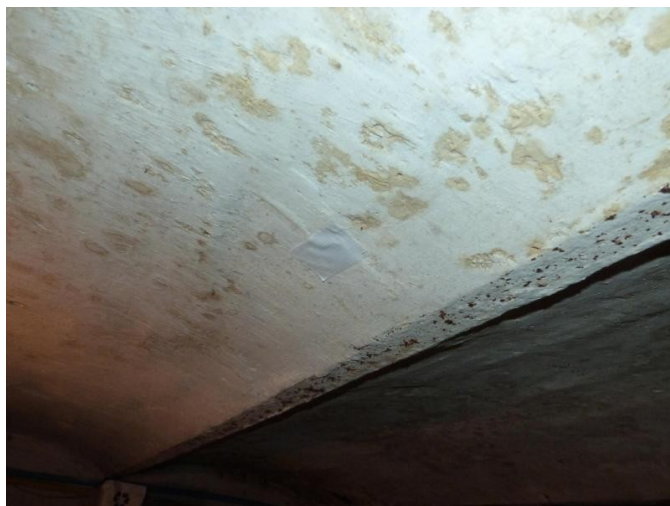
Fiche 6: 1 - Plafond kelder

Geen asbest

#	Type	Referentie	Resultaat
6.1	Puntmonster	1	Geen asbest

Beschrijving	1 - Plafond kelder
Omgeving	Binnen
Primaire drager	Plafond
Bindmiddel van materiaal	Gips - kalk

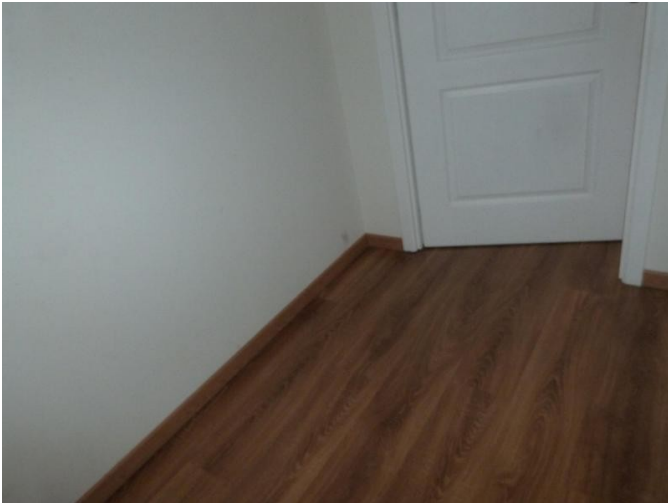
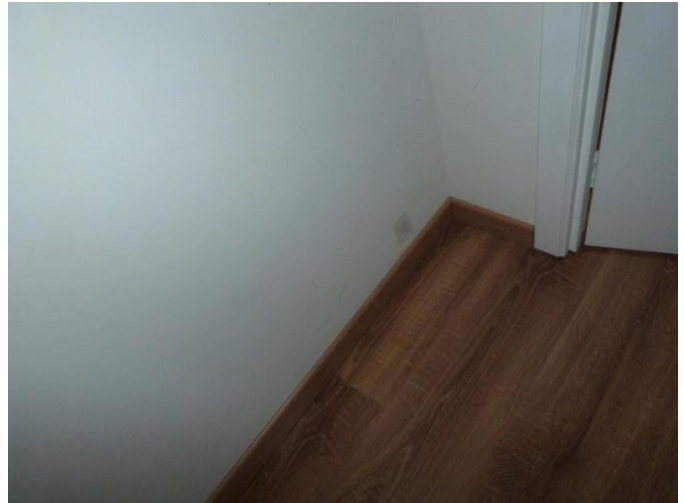
Geen asbest

#	Type	Referentie	Resultaat
7.1	Mengmonster	3	Geen asbest

Beschrijving	3 - Muren 2de v.
Omgeving	Binnen
Primaire drager	Binnenwand
Bindmiddel van materiaal	Gips - kalk

Gebondenheid op basis van bindmiddel	Niet-hechtgebonden
Hoeveelheid (oppervlakte - dikte - aantal)	• 22,00 m ² - 2,00 cm - 1 stuk
Totaal volume	0,44 m ³
Identificatiemethode	Vaststelling met monstername
Destructieve handeling voor identificatie	Nee
Opmerking	De rest is in gyproc uitgevoerd.
