Asbestinventarisatetest

Steenstraat 51, 8434 Middelkerke

Attestnummer : 20240207-000436.000

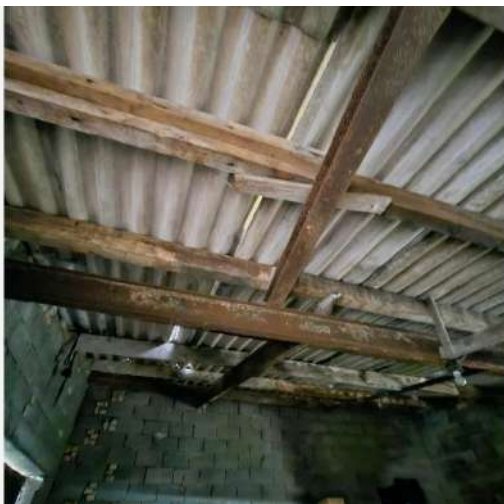
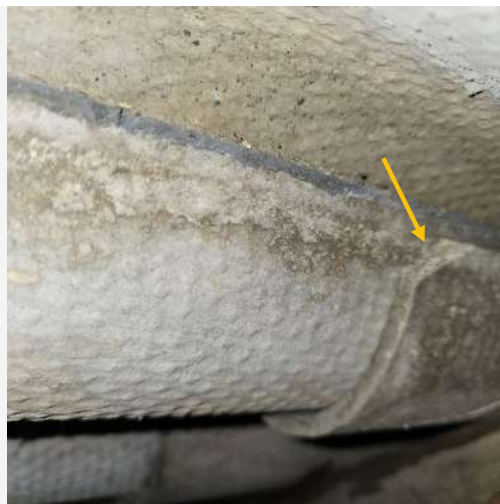
Het asbestmateriaal valt onder de mijlpaal van 2034.

Boren in de platen of beschadigen aanbrengen kunnen aanleiding geven tot het vrijkomen van asbestvezels!
De golfplaten reinigen met een hogedrukreiniger is verboden, hierdoor kunnen asbest vezels vrijkomen!

Eindbeoordeling materiaalrisico	Verhoogd materiaalrisico en/of verhoogde kans op vezelvrijgave
---------------------------------	--

Gebondenheid	Categorie 1: hechtgebonden in oorsprong
Asbestsoort (vezeltype)	Alleen chrysotiel
Asbestconcentratie	Laag (< 50%)
Afschermingsgraad van het gehele materiaal	Geheel of deels vrij aan de buitenlucht
Toestand van het materiaal	Matig beschadigd, matig verweerd

#	Type	Referentie	Resultaat
1.1	Puntmonster	MM05	Chrysotiel

Beschrijving	golfplaten als dakbedekking
Omgeving	Buiten
Primaire drager	Plat dak
Asbestmateriaal	Dak- en gevelbekleding - Golfplaat
Bindmiddel van asbestmateriaal	Cement
Gebondenheid op basis van bindmiddel	Hecht
Hoeveelheid (oppervlakte - aantal)	<ul style="list-style-type: none">• 120,00 m² - 1 stuk
Totale oppervlakte	120,00 m ²
Eenvoudig bereikbaar	Ja
Bevestigingswijze	<ul style="list-style-type: none">• Geschroefd
Identificatiemethode	Vaststelling met monstername
Destructieve handeling voor identificatie	Nee
Opmerking	opgegeven oppervlakte is indicatief

- Zorg voor een veilig beheer en verwijder dit asbestmateriaal wanneer het bij werken eenvoudig bereikbaar wordt. Controleer de toestand jaarlijks op wijzigingen.
- Hemelwater dat afspoelt van asbestcement daken of gevels kan asbestdeeltjes bevatten. Gebruik het enkel voor gesloten circuits (bv. spoelen toiletten). Reinig na het vervangen van het dak of de gevel de dakgoten en regenwaterput of -ton om asbesthoudend sediment of slib te verwijderen

- Eenvoudige handelingen: mag via doe-het-zelf of door werknemer(s) met opleidingsattest eenvoudige handelingen
Het dragen van persoonlijke beschermmiddelen is verplicht en de nodige veiligheidsmaatregelen moeten worden genomen.
De golfplaten voldoende bevochtigen en breken vermijden!
Informeer i.v.m. het verpakken en afleveren van asbesthoudend materiaal.
Contacteer hiervoor een gecertificeerde aannemer.

- Eenvoudige handelingen: enkel door erkend asbestverwijderaar
Het is raadzaam om een erkend asbestverwijderaar in te schakelen als de golfplaten breken tijdens het losschroeven.

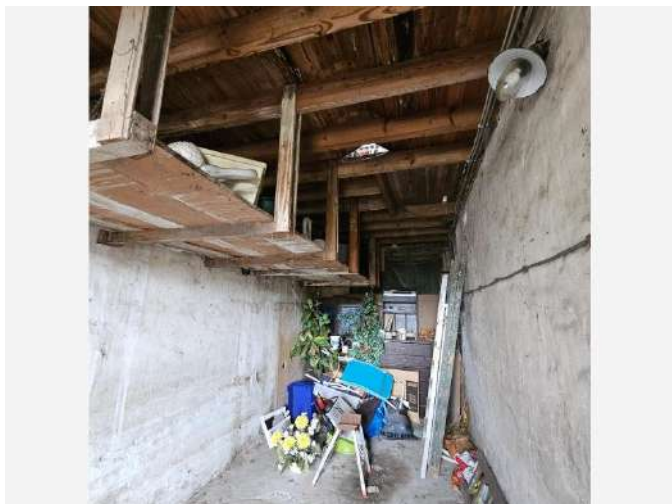
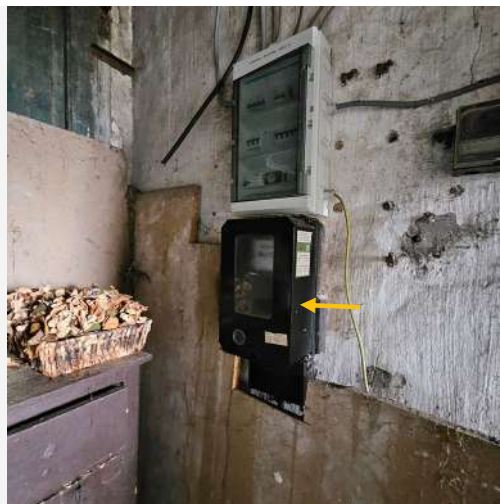
Het asbestmateriaal valt onder de mijlpaal van 2040.

Enkel wanneer er beschadigingen worden aangebracht kunnen er vezels vrijkomen

Eindbeoordeling materiaalrisico	Zeer laag materiaalrisico en/of zeer lage kans op vezelvrijgave
---------------------------------	---

Gebondenheid	Categorie 1: hechtgebonden in oorsprong
Asbestsoort (vezeltype)	Alleen chrysotiel
Asbestconcentratie	Laag (< 50%)
Afschermingsgraad van het gehele materiaal	Niet stootvaste afscherming
Toestand van het materiaal	Onbeschadigd, niet verweerd

Beschrijving	electriciteitsmeter
Omgeving	Binnen
Primaire drager	Communicatie en elektrische infrastructuur en uitrusting
Asbestmateriaal	Plaat, paneel, tablet - Type Bakeliet
Bindmiddel van asbestmateriaal	Kunststof of -hars
Gebondenheid op basis van bindmiddel	Hecht
Hoeveelheid (oppervlakte - dikte - aantal)	• 0,20 m ² - 2,00 cm - 1 stuk
Totaal volume	0,004 m ³

- Zorg voor een veilig beheer. Vermijd het beschadigen van het asbestmateriaal. Controleer de toestand jaarlijks op wijzigingen.

- Eenvoudige handelingen: mag via doe-het-zelf of door werknemer(s) met opleidingsattest eenvoudige handelingen
Deze kan eenvoudig in zijn geheel vervangen worden zonder te breken of beschadigen en zal waarschijnlijk op termijn gebeuren door de elektriciteitsmaatschappij

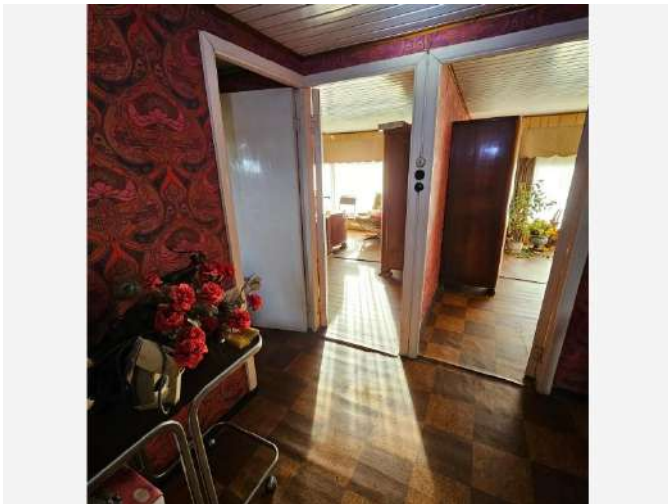
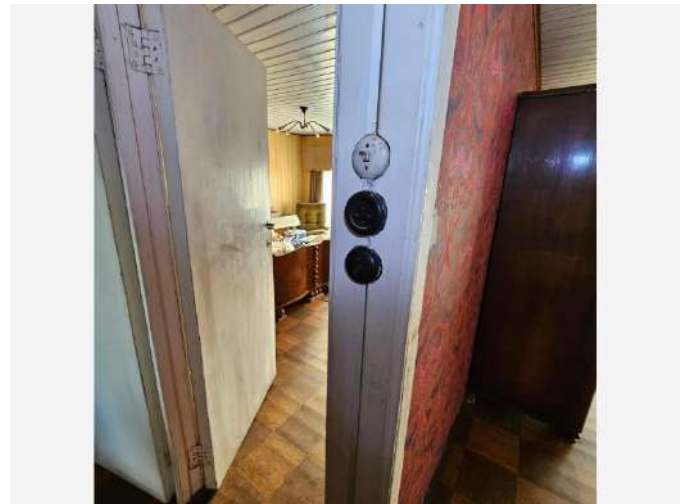
Het asbestmateriaal valt onder de mijlpaal van 2040.

Enkel wanneer er beschadigingen worden aangebracht kunnen er vezels vrijkomen

Eindbeoordeling materiaalrisico	Zeer laag materiaalrisico en/of zeer lage kans op vezelvrijgave
---------------------------------	---

Gebondenheid	Categorie 1: hechtgebonden in oorsprong
Asbestsoort (vezeltype)	Alleen chrysotiel
Asbestconcentratie	Laag (< 50%)
Afschermingsgraad van het gehele materiaal	Niet stootvaste afscherming
Toestand van het materiaal	Onbeschadigd, niet verweerd

Beschrijving	schakelaars bovenverdiep
Omgeving	Binnen
Primaire drager	Communicatie en elektrische infrastructuur en uitrusting
Asbestmateriaal	Plaat, paneel, tablet - Type Bakeliet
Bindmiddel van asbestmateriaal	Kunststof of -hars
Gebondenheid op basis van bindmiddel	Hecht
Hoeveelheid (oppervlakte - dikte - aantal)	• 0,03 m ² - 1,00 cm - 1 stuk
Totaal volume	< 0,001 m ³

- Zorg voor een veilig beheer. Vermijd het beschadigen van het asbestmateriaal. Controleer de toestand jaarlijks op wijzigingen.

- Eenvoudige handelingen: mag via doe-het-zelf of door werknemer(s) met opleidingsattest eenvoudige handelingen
Deze kunnen eenvoudig in hun geheel vervangen worden zonder te breken of te beschadigen.

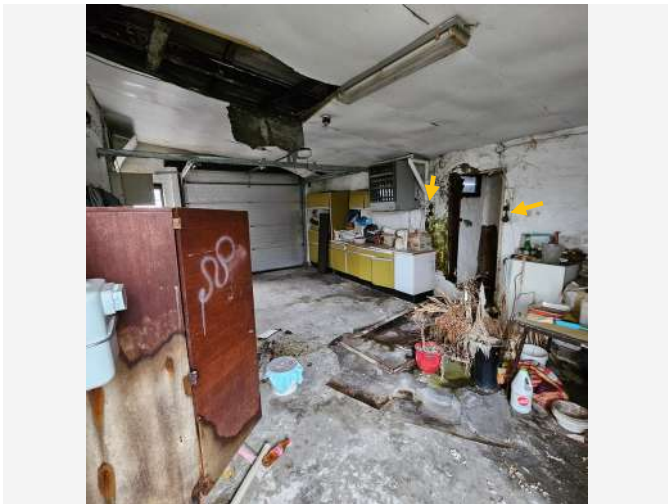
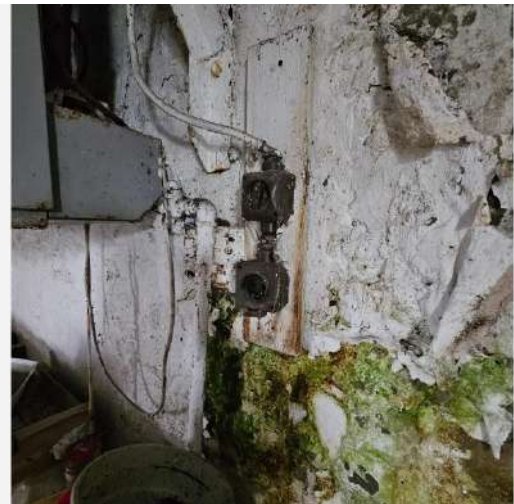
Het asbestmateriaal valt onder de mijlpaal van 2040.

Enkel wanneer er beschadigingen worden aangebracht kunnen er vezels vrijkomen

Eindbeoordeling materiaalrisico	Zeer laag materiaalrisico en/of zeer lage kans op vezelvrijgave
---------------------------------	---

Gebondenheid	Categorie 1: hechtgebonden in oorsprong
Asbestsoort (vezeltype)	Alleen chrysotiel
Asbestconcentratie	Laag (< 50%)
Afschermingsgraad van het gehele materiaal	Niet stootvaste afscherming
Toestand van het materiaal	Onbeschadigd, niet verweerd

Beschrijving	schakelaars in garage 3 en atelier
Omgeving	Binnen
Primaire drager	Communicatie en elektrische infrastructuur en uitrusting
Asbestmateriaal	Plaat, paneel, tablet - Type Bakeliet
Bindmiddel van asbestmateriaal	Kunststof of -hars
Gebondenheid op basis van bindmiddel	Hecht
Hoeveelheid (oppervlakte - dikte - aantal)	• 0,10 m ² - 1,00 cm - 1 stuk
Totaal volume	0,001 m ³

- Zorg voor een veilig beheer. Vermijd het beschadigen van het asbestmateriaal. Controleer de toestand jaarlijks op wijzigingen.

- Eenvoudige handelingen: mag via doe-het-zelf of door werknemer(s) met opleidingsattest eenvoudige handelingen
Deze kunnen eenvoudig in hun geheel vervangen worden zonder te breken of te beschadigen.

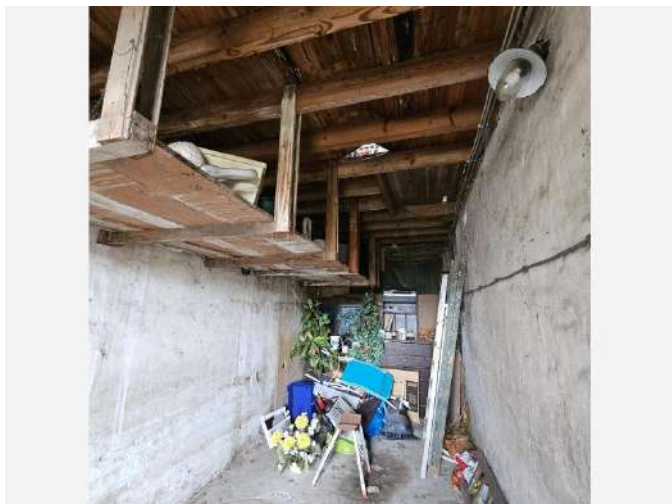
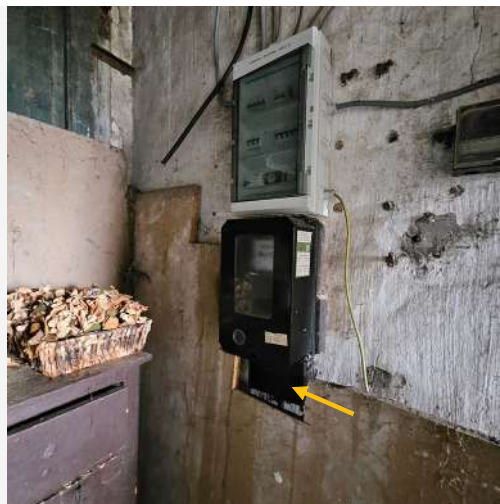
Het asbestmateriaal valt onder de mijlpaal van 2040.

Enkel wanneer er beschadigingen worden aangebracht kunnen er vezels vrijkomen

Eindbeoordeling materiaalrisico	Zeer laag materiaalrisico en/of zeer lage kans op vezelvrijgave
---------------------------------	---

Gebondenheid	Categorie 1: hechtgebonden in oorsprong
Asbestsoort (vezeltype)	Alleen chrysotiel
Asbestconcentratie	Laag (< 50%)
Afschermingsgraad van het gehele materiaal	Niet stootvaste afscherming
Toestand van het materiaal	Onbeschadigd, niet verweerd

Beschrijving	kabeldoos
Omgeving	Binnen
Primaire drager	Communicatie en elektrische infrastructuur en uitrusting
Asbestmateriaal	Plaat, paneel, tablet - Type Bakeliet
Bindmiddel van asbestmateriaal	Kunststof of -hars
Gebondenheid op basis van bindmiddel	Hecht
Hoeveelheid (oppervlakte - dikte - aantal)	• 0,03 m ² - 1,00 cm - 1 stuk
Totaal volume	< 0,001 m ³

- Zorg voor een veilig beheer. Vermijd het beschadigen van het asbestmateriaal. Controleer de toestand jaarlijks op wijzigingen.

- Eenvoudige handelingen: mag via doe-het-zelf of door werknemer(s) met opleidingsattest eenvoudige handelingen
Deze kan eenvoudig in zijn geheel vervangen worden zonder te breken of te beschadigen.

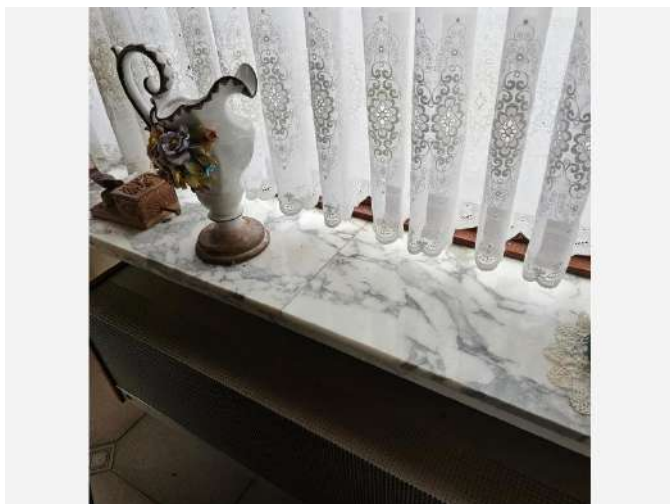
De vensterbanken in de woning zijn uit marmer en niet asbestverdacht.

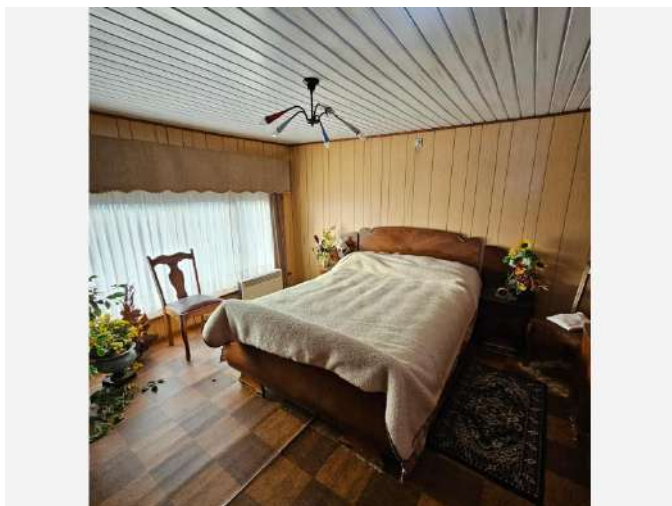
Op het bovenverdiep zijn het allemaal valse wanden en aan de buitenmuren zijn het houten wandpanelen. Niet waarneembaar of er nog verdacht pleisterwerk aanwezig is achter de wandpanelen.

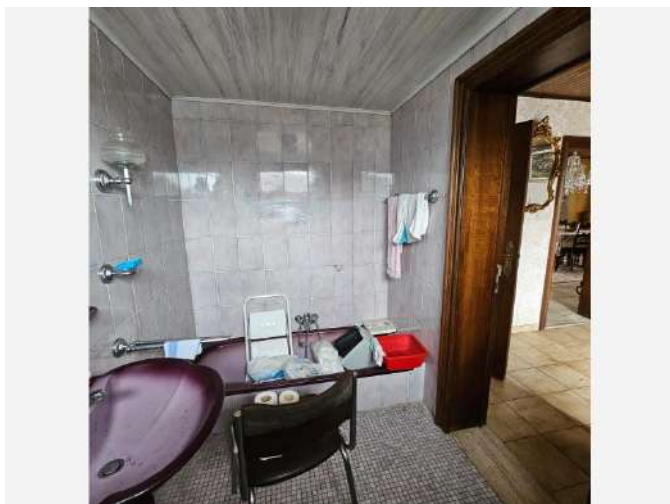
Het plafond in de badkamer bestaat uit kunstof panelen en is niet verdacht.

Niet waarneembaar of er nog verdacht pleisterwerk aanwezig is achter de panelen.

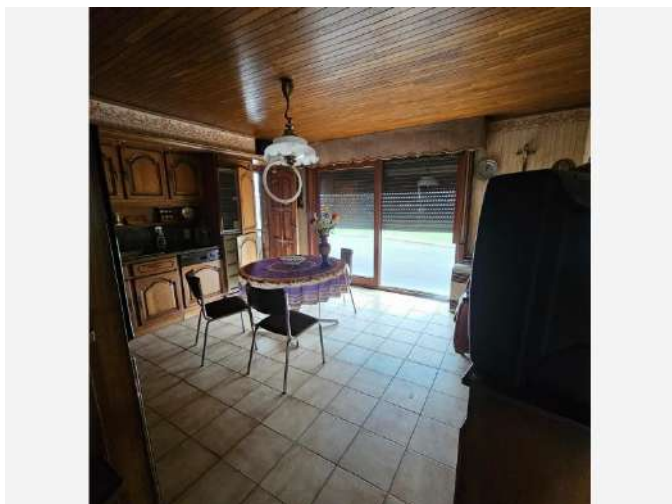
De vloertegels op het gelijkvloers zijn niet verdacht.

Wees waakzaam bij renovatiewerken, de aanwezigheid van asbesthoudende lijm onder de tegels is niet uit te sluiten.

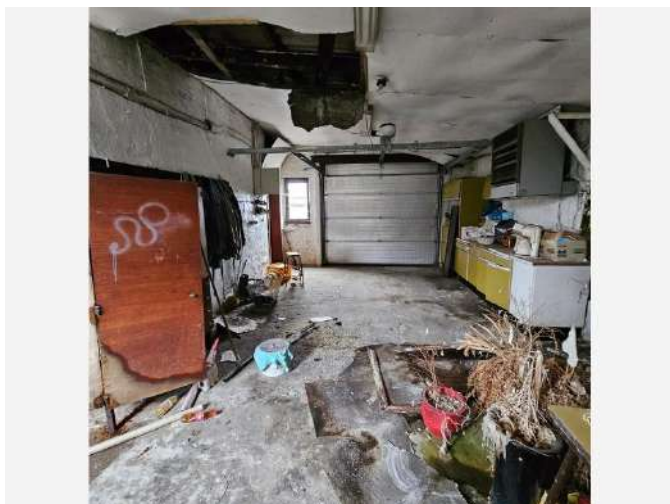
geen verdachte materialen aangetroffen aan de vloer in de garages en atelier, enkel beton

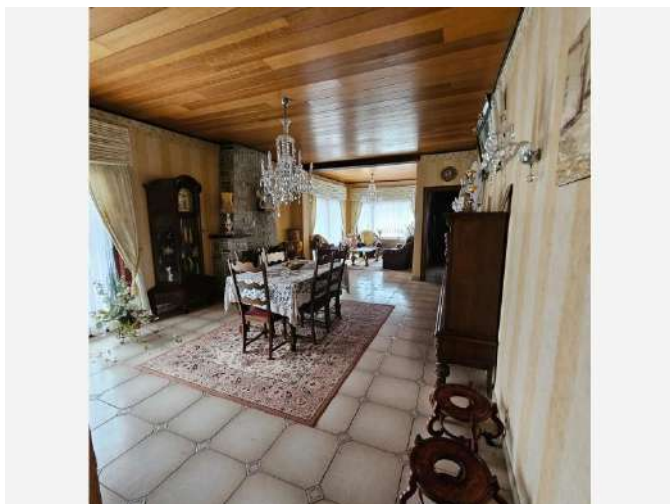
Op het gelijkvloers is er een vals plafond in houten latjes aanwezig.

Niet waarneembaar of er nog verdacht pleisterwerk aanwezig is achter het vals plafond.

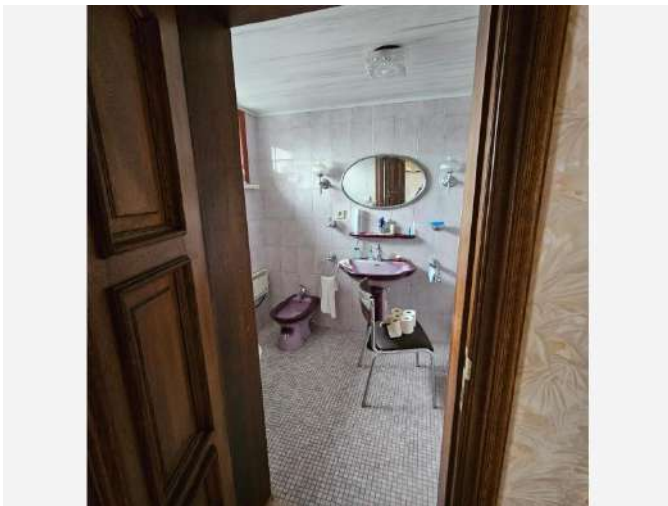
De vloer- en wandtegels in de badkamer zijn niet verdacht.

Wees waakzaam bij renovatiewerken, de aanwezigheid van asbesthoudende lijm onder de tegels is niet uit te sluiten, deze is meestal zwart van kleur.

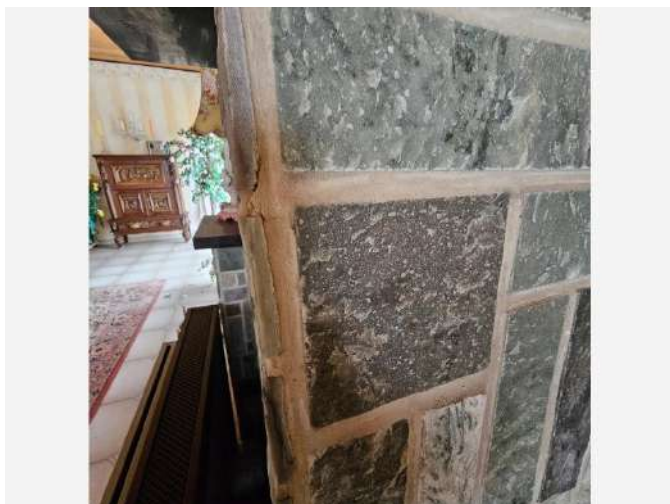
De schouwwand bestaat uit natuursteen en is niet asbestverdacht.

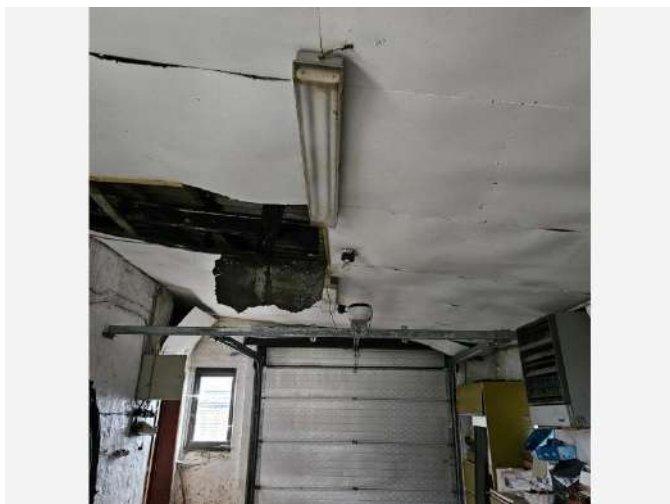
De platen aan het plafond in garage nr 3 zijn niet verdacht, dit zijn spaanderplaten.

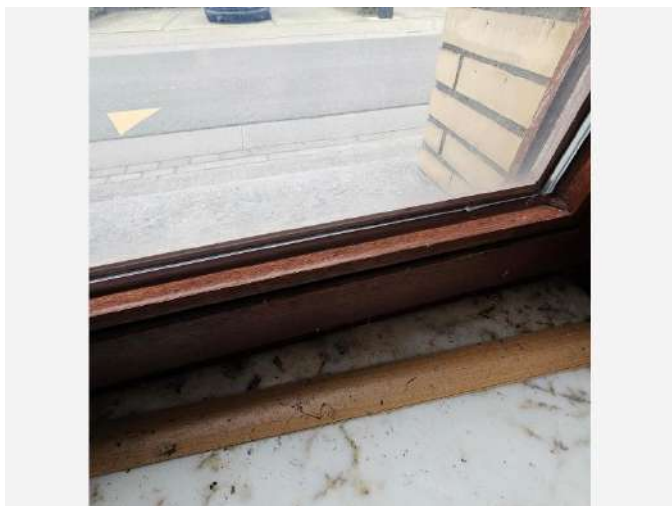
Afkitting aan de ramen in de woning is silicone en niet asbestverdacht.

De ramen in dubbel glas werden vernieuwd rond 1990.

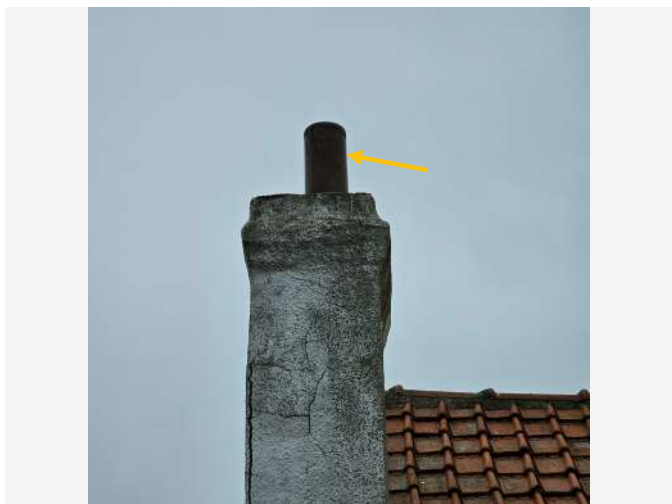
de schouwpijp van de schoorsteen is geen cementen pijp, duidelijk te zien dat er draad opgetrokken is aan de bovenkant, lijkt mij een gresbuis en niet asbestverdacht

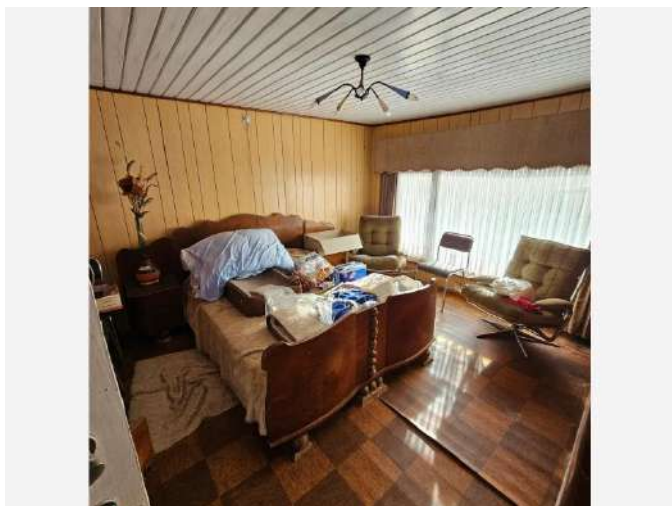
Op het bovenverdiep zijn er aan het plafond enkel panelen in kunststof aanwezig.
Niet waarneembaar of er nog verdacht pleisterwerk aanwezig is achter de panelen.

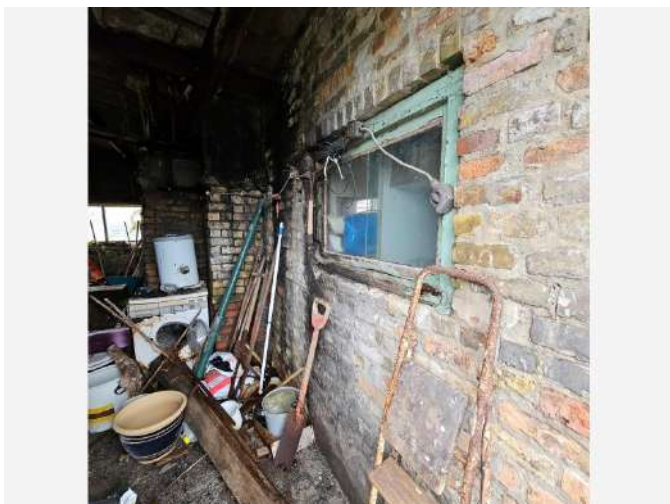
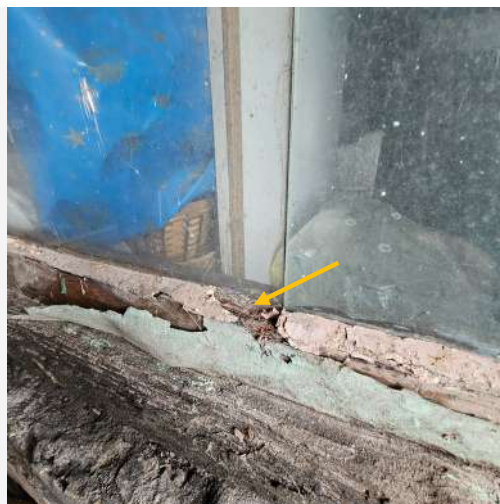
Geen asbest

#	Type	Referentie	Resultaat
18.1	Puntmonster	MM04	Geen asbest

Beschrijving	mastiek aan raam atelier
Omgeving	Binnen
Primaire drager	Wandopening verticaal (raam, deur, ...)
Bindmiddel van materiaal	Kitten, mastiek, pasta
