# Asbestinventarisatetest

Schuttershofstraat 31, 2330 Merksplas

Attestnummer : 20240424-000354.000

Uitgegeven op : 24.04.2024

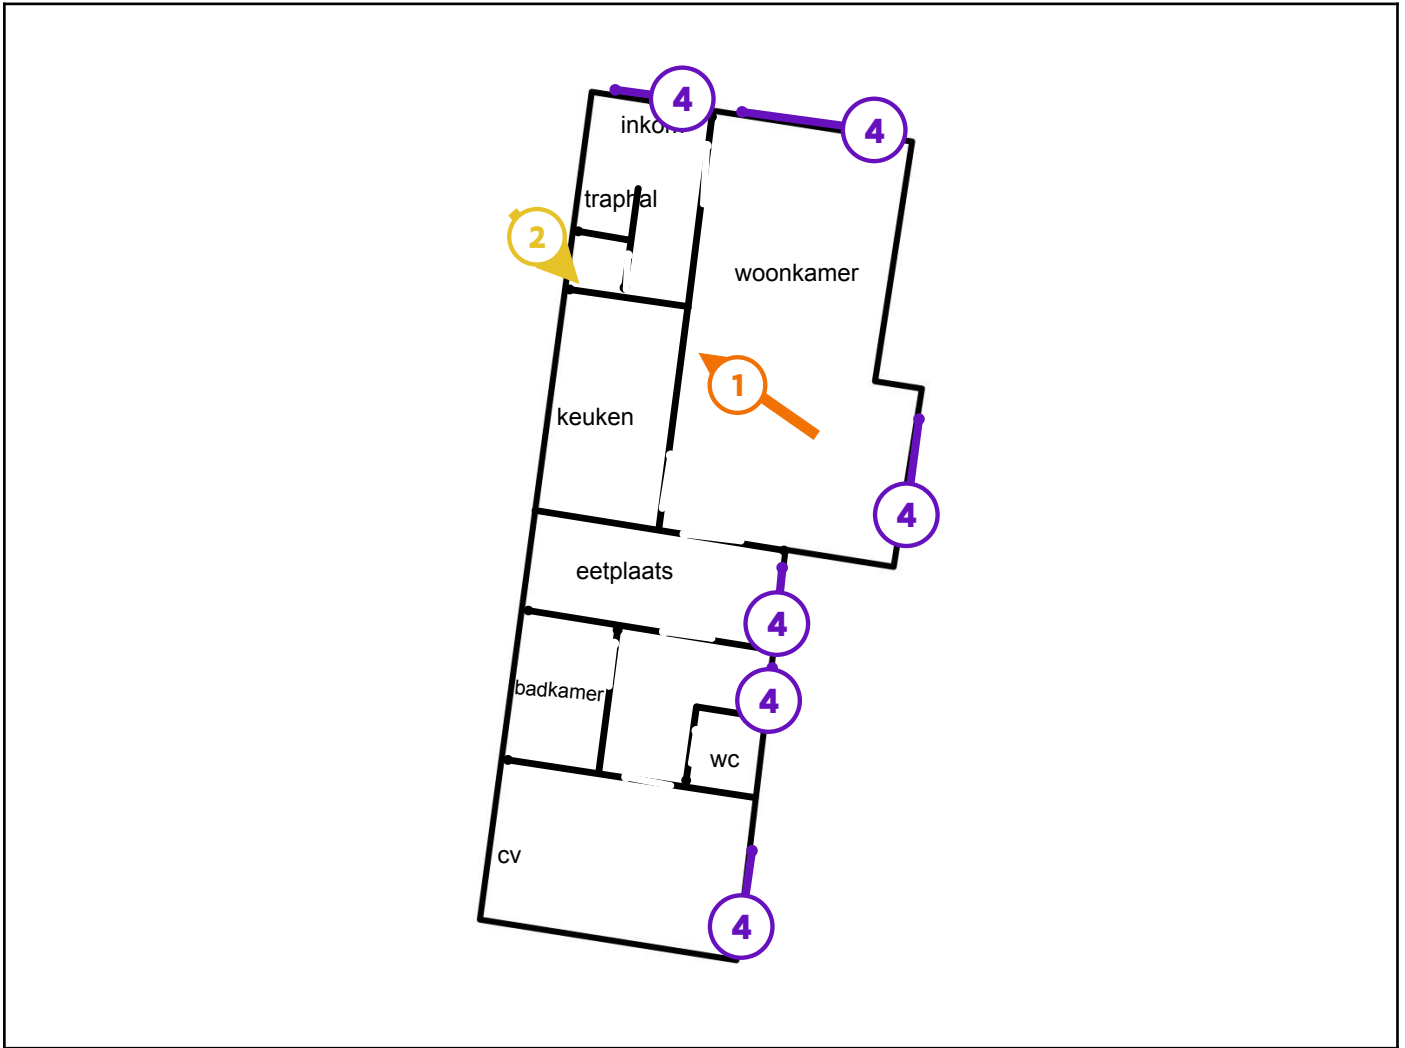
# Plan 1.1: Gelijkvloers

Beschrijving	Type	Actie
1. Koord kachel	Asbestmateriaal	Verwijderen
2. Bakeliet tellerkast	Asbestmateriaal	Zorgvuldig beheren
4. Ramen met flexibele kit	Advies	-

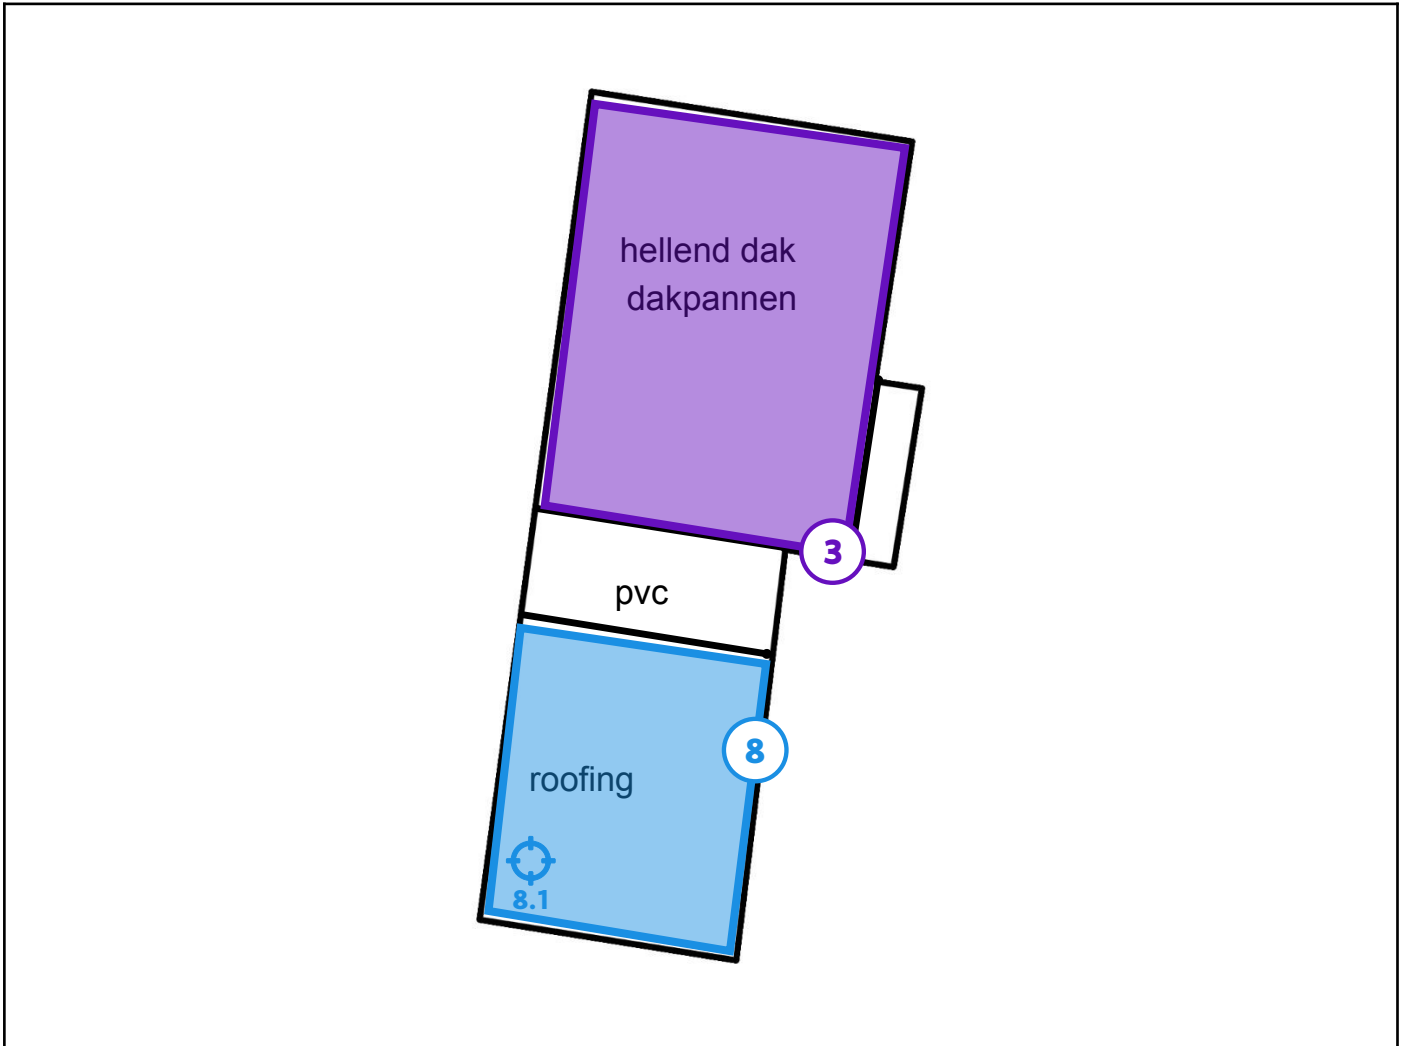
## Plan 1.8: Hoofdgebouw plan

Beschrijving	Type	Actie
3. Onderdak niet zichtbaar	Beperking	-
8. Roofing achterbouw	Geen asbest	-
8.1 Code: 3	Puntmonster	-

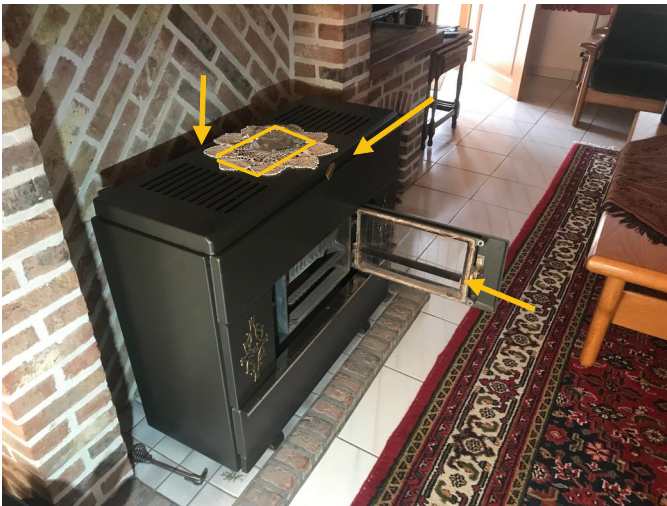
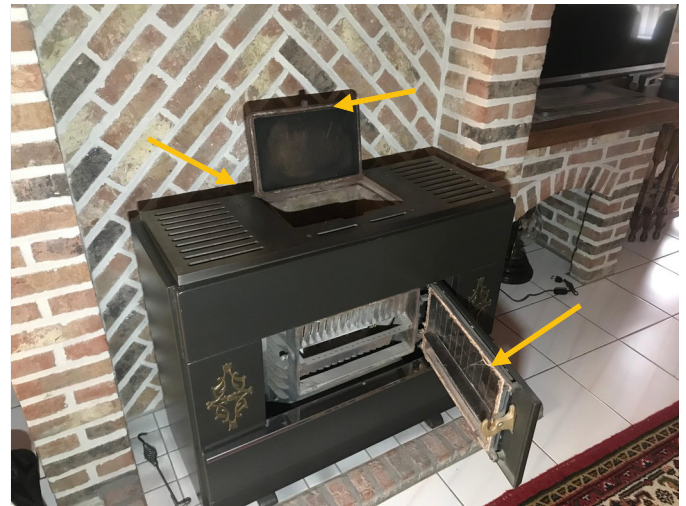
Het asbestmateriaal valt onder de mijlpaal van 2034.

Eindbeoordeling materiaalrisico	Verhoogd materiaalrisico en/of verhoogde kans op vezelvrijgave
---------------------------------	--

Gebondenheid	Categorie 3: niet-hechtgebonden met weinig of geen matrix
Asbestsoort (vezeltype)	Alleen chrysotiel
Asbestconcentratie	Hoog ( $\geq 50\%$ )
Afschermingsgraad van het gehele materiaal	Geheel of deels (ook) vrij aan de binnenlucht
Toestand van het materiaal	Licht beschadigd, licht verweerd. Intact materiaal type Pical – asbestboard of categorie III 'gebondenheid'

Beschrijving	Koord kachel
Omgeving	Binnen
Primaire drager	Ruimteverwarming
Asbestmateriaal	Koord, lint, band, strip
Bindmiddel van asbestmateriaal	Weinig of geen bindmiddel (textiel, bevolking, ...)
Gebondenheid op basis van bindmiddel	Niet-hechtgebonden
Hoeveelheid (lengte - omtrek - aantal)	• 1,50 m - 3,00 cm - 1 stuk
Totale oppervlakte	0,045 m <sup>2</sup>

Verwijderen

- Verwijder dit asbestmateriaal zo snel mogelijk. Volg de toestand goed op.

- Eenvoudige handelingen: mag via doe-het-zelf of door werknemer(s) met opleidingsattest eenvoudige handelingen  
Alhoewel u asbestkoord zelf mag verwijderen, raden we u toch aan om deze toepassing door een aannemer met een opleidingsattest eenvoudige handelingen te laten verwijderen. Dwz dat ze de nodige kennis hebben om deze losgebonden asbesttoepassing veilig te verwijderen. Asbestvezels in asbestkoord geraken zeer snel los. Als u beslist om het zelf te verwijderen, informeer u goed en neem de grootste veiligheidsmaatregelen. Fixeer het koord met water of een fixeermiddel, verpak ze in dubbel plastic zakken en lever ze af bij een geregistreerd inzamelaar.

Houd er rekening mee dat u deze losgebonden asbesttoepassing niet mag aanbieden in het recyclagepark, maar dat dit afgevoerd moet worden via een erkend verwijderaar.

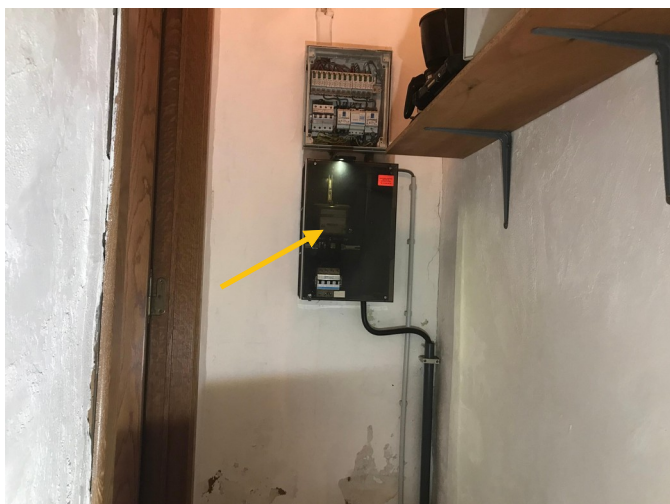
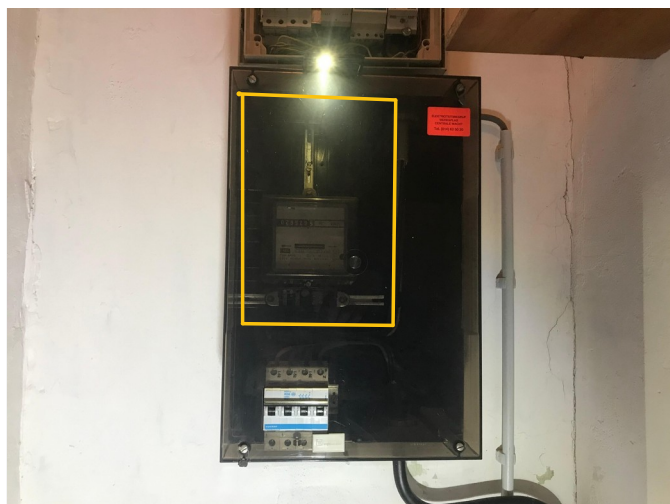
Het asbestmateriaal valt onder de mijlpaal van 2040.

Eindbeoordeling materiaalrisico	Zeer laag materiaalrisico en/of zeer lage kans op vezelvrijgave
---------------------------------	---

Gebondenheid	Categorie 1: hechtgebonden in oorsprong
Asbestsoort (vezeltype)	Crocidoliet aanwezig
Asbestconcentratie	Laag (< 50%)
Afschermingsgraad van het gehele materiaal	Stootvaste afscherming of omkasting
Toestand van het materiaal	Onbeschadigd, niet verweerd

Beschrijving	Bakeliet tellerkast
Omgeving	Binnen
Primaire drager	Communicatie en elektrische infrastructuur en uitrusting
Asbestmateriaal	Plaat, paneel, tablet - Type Bakeliet
Bindmiddel van asbestmateriaal	Kunststof of -hars
Gebondenheid op basis van bindmiddel	Hecht
Hoeveelheid (oppervlakte - dikte - aantal)	• 0,20 m <sup>2</sup> - 0,30 cm - 1 stuk
Totaal volume	< 0,001 m <sup>3</sup>
Eenvoudig bereikbaar	Ja
Bevestigingswijze	• Geschroefd
Identificatiemethode	Vaststelling zonder monsternamen

Zorgvuldig beheren

- Zorg voor een veilig beheer. Vermijd het beschadigen van het asbestmateriaal. Controleer de toestand jaarlijks op wijzigingen.

- Eenvoudige handelingen: mag via doe-het-zelf of door werknemer(s) met opleidingsattest eenvoudige handelingen  
Deze teller is eigendom van de netbeerder. Laat deze daarom door de netbeerder vervangen.

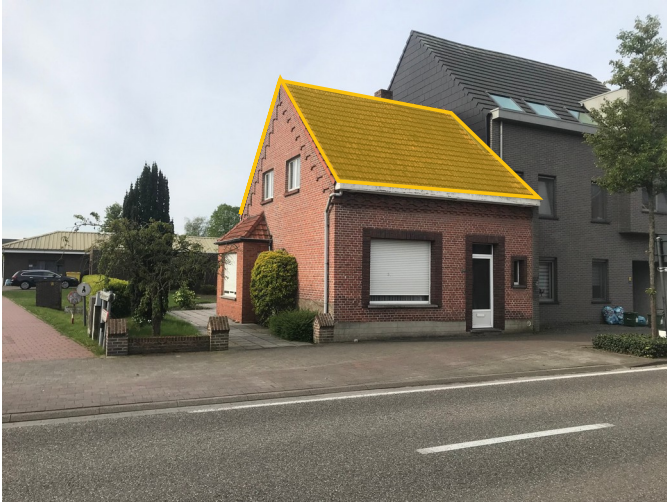
Situeringfoto

**Reden:** Het te onderzoeken materiaal situeert zich hoger dan 3,50 m te rekenen vanaf een veilige ondergrond

**Uitleg van de asbestdeskundige:** Het onderdak is niet zichtbaar langs binnen en langs buiten. De binnenzijde is afgewerkt, langs de buitenzijde is het dak te hoog. Het dakraam is te klein.

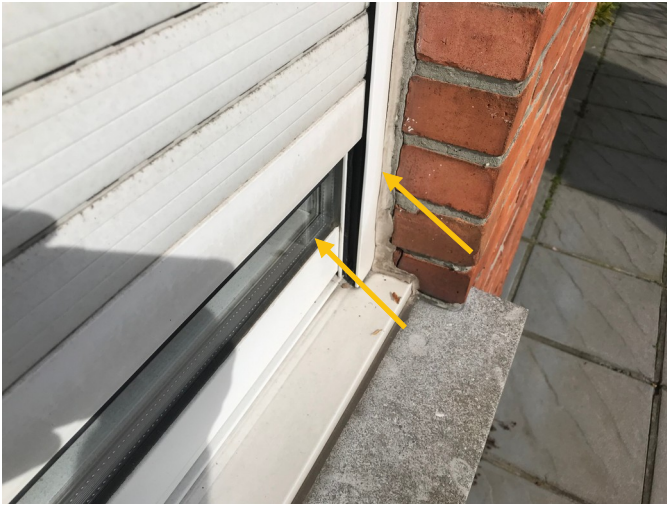
Vrije foto

Flexibele kit is niet asbestverdacht.

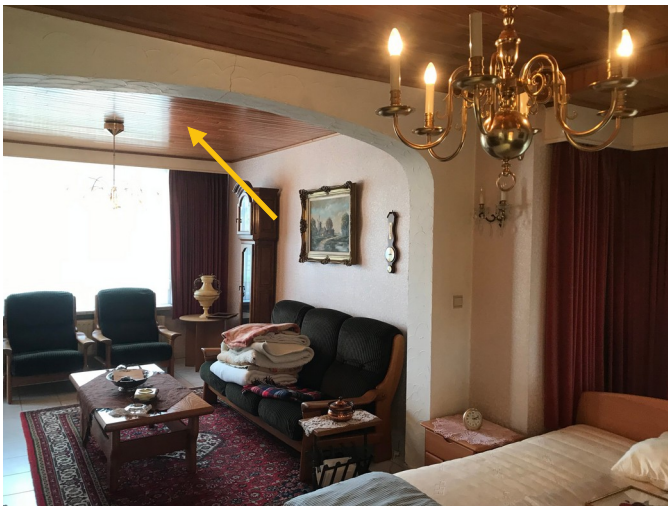
PVC/HOUT is niet asbestverdacht. Deskundige kan geen uitspraak doen over achterliggende materialen. Destructief onderzoek is aangewezen bij renovatie of sloop om achterliggende lagen op asbest uit te sluiten.

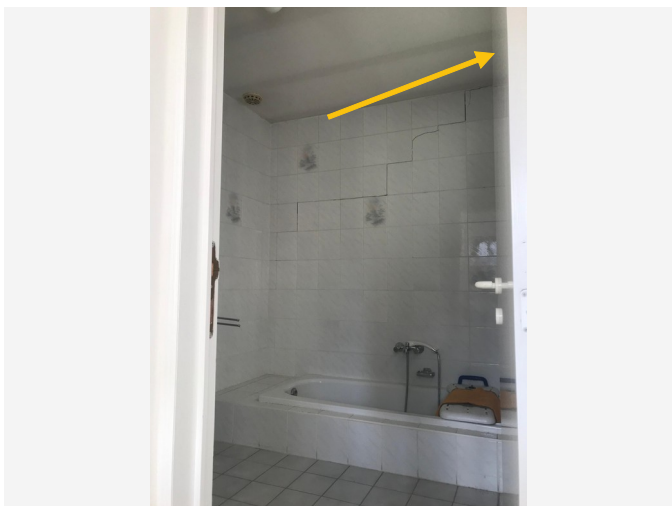
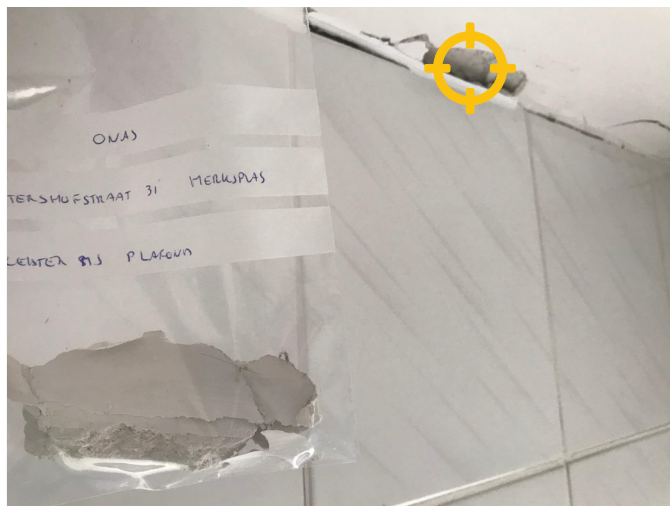
# Fiche 6: Pleister Mengstaal Plafond

Geen asbest

#	Type	Referentie	Resultaat
6.1	Mengmonster	2	Geen asbest

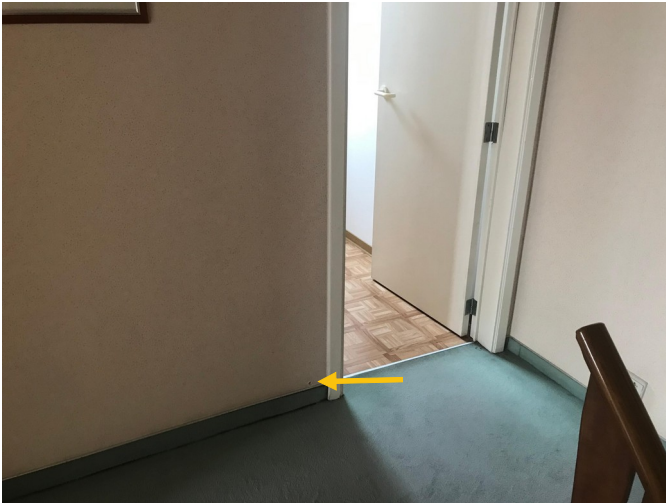
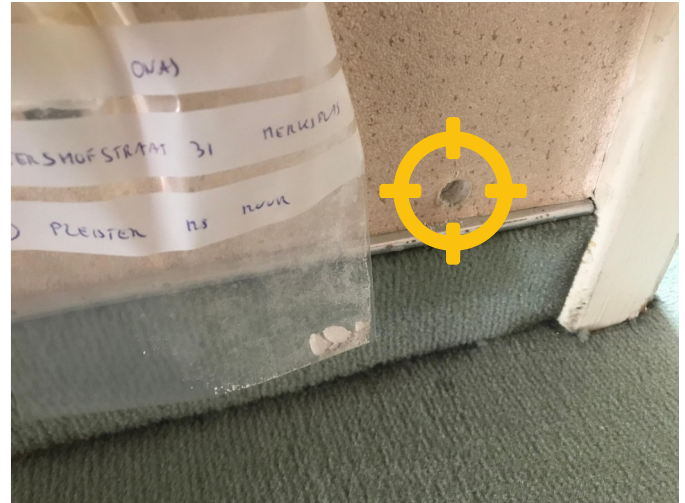
## Fiche 7: Pleister Mengstaal Muur

Geen asbest

#	Type	Referentie	Resultaat
7.1	Mengmonster	1	Geen asbest

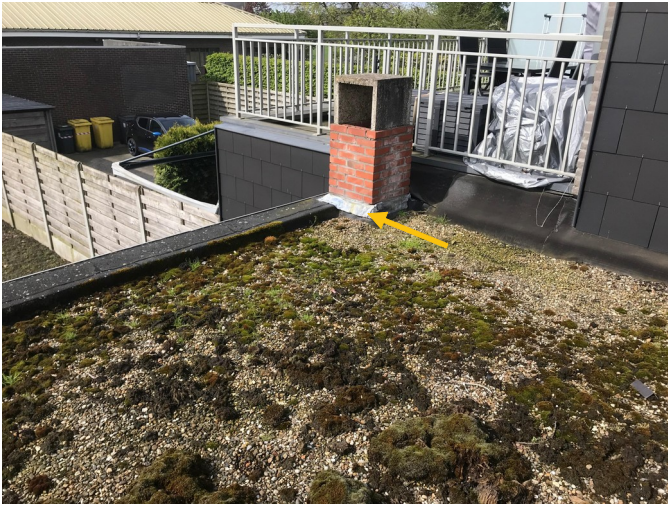
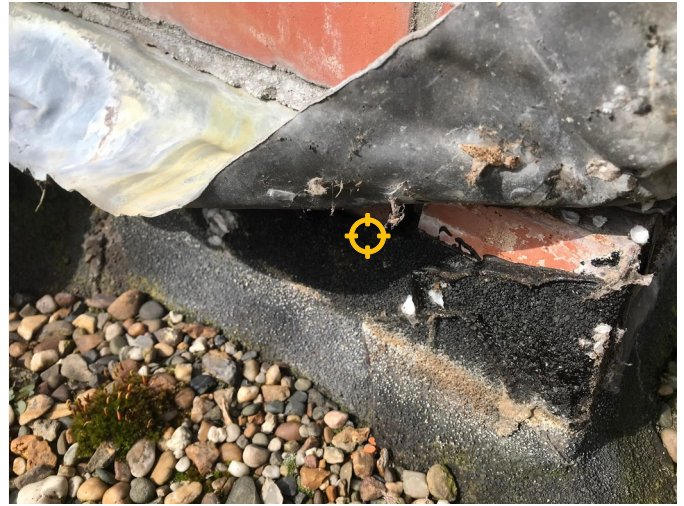
## Fiche 8: Roofing achterbouw

Geen asbest

#	Type	Referentie	Resultaat
8.1	Puntmonster	3	Geen asbest

<b>Gebondenheid op basis van bindmiddel</b>	Hecht
<b>Hoeveelheid (oppervlakte - aantal)</b>	• 26,00 m <sup>2</sup> - 1 stuk
<b>Totale oppervlakte</b>	26,00 m <sup>2</sup>
<b>Identificatiemethode</b>	Vaststelling met monstername
<b>Destructieve handeling voor identificatie</b>	Nee
<b>Opmerking</b>	Staalname werd uitgevoerd op de bovenste roofinglaag. Niet van onderliggende lagen. De onderliggende lagen kunnen mogelijks asbest bevatten.
