Attestnummer : 20240923-000409.000
 Uitgegeven op : 23.09.2024
 Geldig tot : 23.09.2034

Niet-asbestveilig

Zone 1: Woning

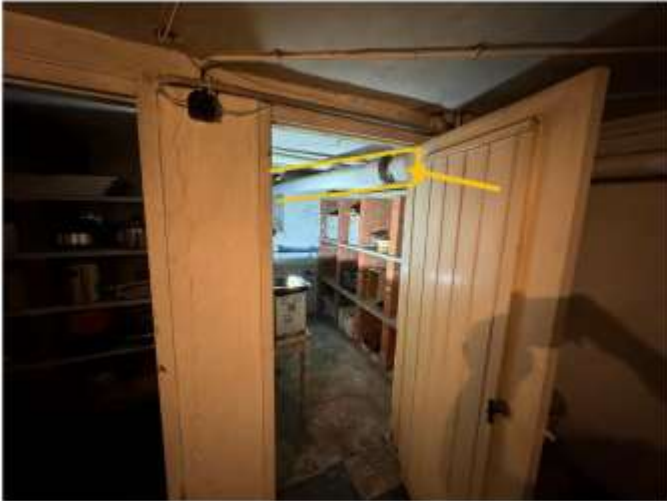
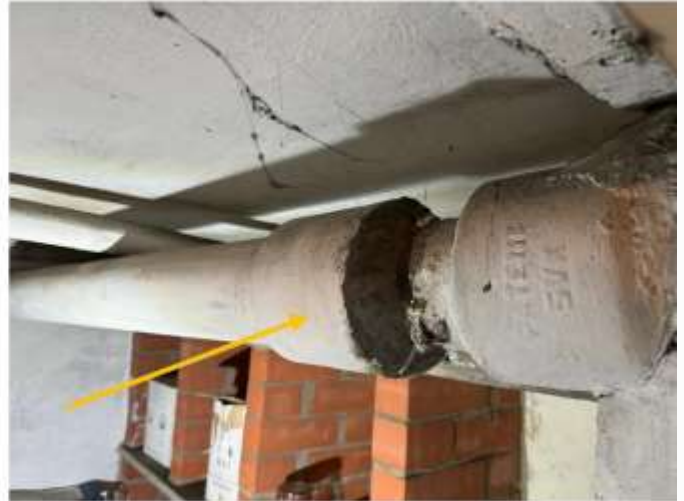
Eindbeoordeling materiaalisico	Verhoogd materiaalisico en/of verhoogde kans op vezelvrijgave
--------------------------------	---

Beschrijving	Asbestcement afvoerbuis kelder
Omgeving	Binnen
Primaire drager	Sanitaire infrastructuur en uitrusting (toe- en afvoer)
Asbestmateriaal	Buis, koker, leiding, pijp, doorvoer
Bindmiddel van asbestmateriaal	Cement
Gebondenheid op basis van bindmiddel	Hecht
Hoeveelheid (lengte - omtrek - dikte - aantal)	<ul style="list-style-type: none">• 2,70 m - 46,00 cm - 1,00 cm - 1 stuk
Totaal volume	0,012 m ³
Eenvoudig bereikbaar	Ja
Bevestigingswijze	<ul style="list-style-type: none">• Geklemd• Verlijmd, ingegoten, versmeerd
Identificatiemethode	Vaststelling zonder monstername
Destructieve handeling voor identificatie	Nee

- Verwijder dit asbestmateriaal zo snel mogelijk. Volg de toestand goed op.

- Eenvoudige handelingen: mag via doe-het-zelf of door werknemer(s) met opleidingsattest eenvoudige handelingen
Hechtgebonden asbestmaterialen mag u zelf verwijderen als bij de verwijdering de toestand niet wijzigt. Dit is het geval wanneer u de asbesttoepassing kan demonteren met minimale beschadiging. Gedemonteerd materiaal met asbest, moet u (laten) afvoeren als asbestafval. Voer het asbestafval af naar het recyclagepark, laat het ophalen door een geregistreerd inzamelaar of via uw aannemer. Ziet u de verwijdering zelf niet zitten, dan kunt u ook een 'gewone' (dak)aannemer aanstellen waarvan de werknemers een geldig jaar-lijks opleidingsattest 'eenvoudige handelingen' bezitten. Dat betekent dat zij kennis hebben over hoe ze materialen met asbest herkennen en veilig kunnen verwijderen.

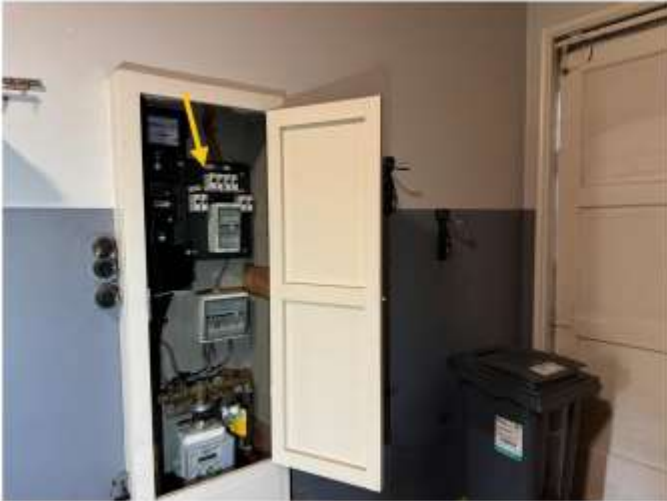
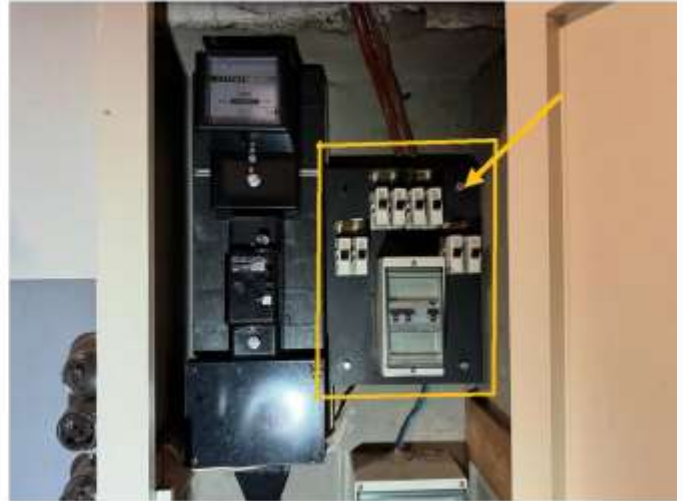
Eindbeoordeling materiaalrisico	Verhoogd materiaalrisico en/of verhoogde kans op vezelvrijgave
---------------------------------	--

Beschrijving	Vezelcement elektriciteitsbord garage
Omgeving	Binnen
Primaire drager	Binnenwand
Asbestmateriaal	Plaat, paneel, tablet - Type Massal
Bindmiddel van asbestmateriaal	Cement
Gebondenheid op basis van bindmiddel	Hecht
Hoeveelheid (oppervlakte - dikte - aantal)	• 0,09 m ² - 0,80 cm - 1 stuk
Totaal volume	< 0,001 m ³
Eenvoudig bereikbaar	Ja
Bevestigingswijze	. Geschroefd
Identificatiemethode	Vaststelling zonder monstername
Destructieve handeling voor identificatie	Nee

- Verwijder dit asbestmateriaal zo snel mogelijk. Volg de toestand goed op.

- Eenvoudige handelingen: mag via doe-het-zelf of door werknemer(s) met opleidingsattest eenvoudige handelingen
Hechtgebonden asbestmaterialen in goede staat mag u zelf verwijderen als bij de verwijdering de toestand niet wijzigt. Dit is het geval wanneer u de asbesttoepassing kan demonteren met minimale beschadiging. Gedemonteerd materiaal met asbest, moet u (laten) afvoeren als asbestafval. Voer het asbestafval af naar het recyclagepark, laat het ophalen door een geregistreerd inzamelaar of via uw aannemer. Ziet u de verwijdering zelf niet zitten, dan kunt u ook een 'gewone' (dak)aannemer aanstellen waarvan de werknemers een geldig jaar- lijks opleidingsattest 'eenvoudige handelingen' bezitten. Dat betekent dat zij kennis hebben over hoe ze materialen met asbest herkennen en veilig kunnen verwijderen.

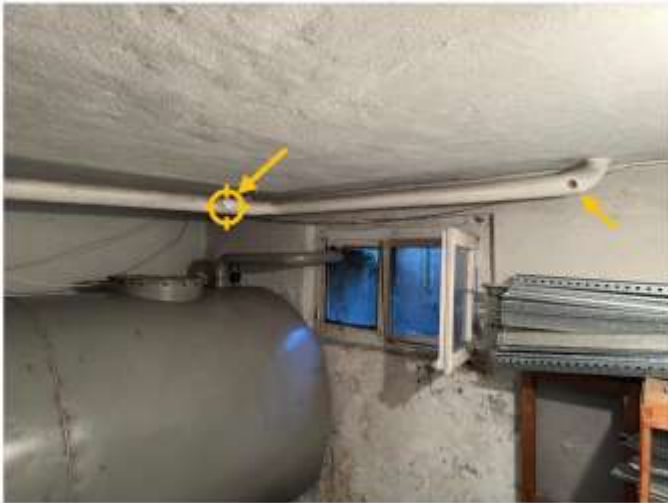
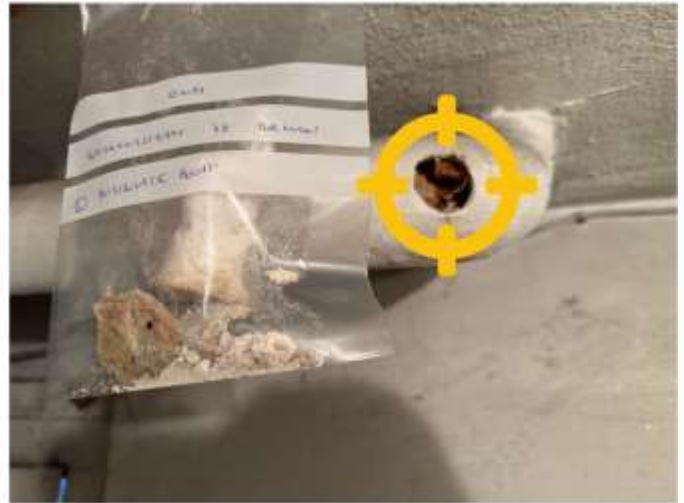
Eindbeoordeling materiaalrisico	Verhoogd materiaalrisico en/of verhoogde kans op vezelvrijgave
---------------------------------	--

Gebondenheid	Categorie 2: niet-hechtgebonden met matrix
Asbestsoort (vezeltype)	Amfibool aanwezig, uitgezonderd crocidoliet
Asbestconcentratie	Hoog ($\geq 50\%$)
Afschermingsgraad van het gehele materiaal	Geheel of deels (ook) vrij aan de binnenlucht
Toestand van het materiaal	Licht beschadigd, licht verweerd. Intact calciumsilicaatmateriaal of categorie III 'gebondenheid'

#	Type	Referentie	Resultaat
3.1	Mengmonster	4 Recht	Amosiet
3.2	Mengmonster	5 Bocht	Amosiet

Beschrijving	Leidingisolatie met gips kelder
Omgeving	Binnen
Primaire drager	Ruimteverwarming
Asbestmateriaal	In-situ afwerkingslagen - Thermische isolatie
Bindmiddel van asbestmateriaal	Gips - kalk
Gebondenheid op basis van bindmiddel	Niet-hechtgebonden
Hoeveelheid (lengte - omtrek - dikte - aantal)	. 13,40 m - 30,00 cm - 3,00 cm - 1 stuk
Totaal volume	0,121 m ³
Eenvoudig bereikbaar	Ja
Bevestigingswijze	. Verlijmd, ingegoten, versmeerd
Identificatiemethode	Vaststelling met monstername
Destructieve handeling voor identificatie	Nee
Opmerking	<p>De omtrek is een gemiddelde, aangezien deze varieert over de volledige afstand.</p> <p>De dikte is een schatting van de isolatie en gips tot aan de drager.</p> <p>De lengte is een beredeneerde schatting van wat zichtbaar is. Er worden geen rechten verleend aan deze waardes.</p>

- Scherm in afwachting van verwijdering het asbestmateriaal af van luchtstromingen en verstoring: bijvoorbeeld door het te verpakken, te fixeren, af te dekken, signalisatie - afbakening aan te brengen, ...
- Verwijder dit asbestmateriaal zo snel mogelijk. Volg de toestand goed op.

- Hermetische zone (erkend asbestverwijderaar)
Omdat niet-hechtgebonden asbest een verhoogd risico vormt voor de gezondheid, mag u dit niet zelf verwijderen. U moet hiervoor beroep doen op een erkend asbestverwijderaar. Een erkend asbestverwijderaar neemt de nodige voorzorgsmaatregelen en heeft de vereiste kennis om niet-hechtgebonden asbest veilig te verwijderen. Ook het veilig afvoeren wordt door de erkend verwijderaar gedaan. Verwijder dus nooit zelf deze toepassingen! De vezels kunnen jaren ronddwalen in een ruimte. Ook bij de minste beschadiging of breuk zullen er asbestvezels vrijkomen.

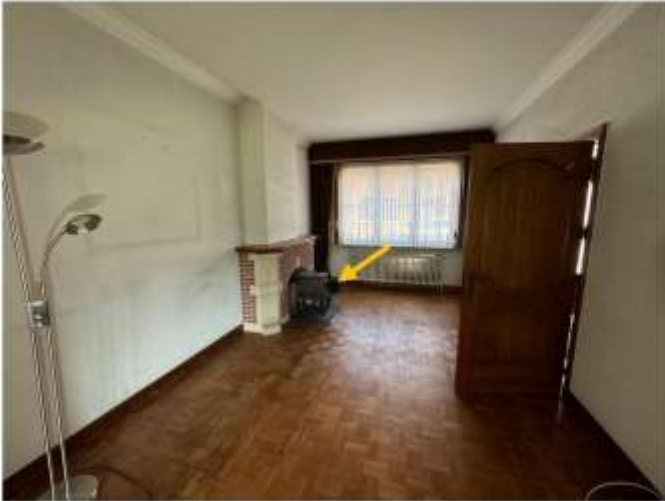
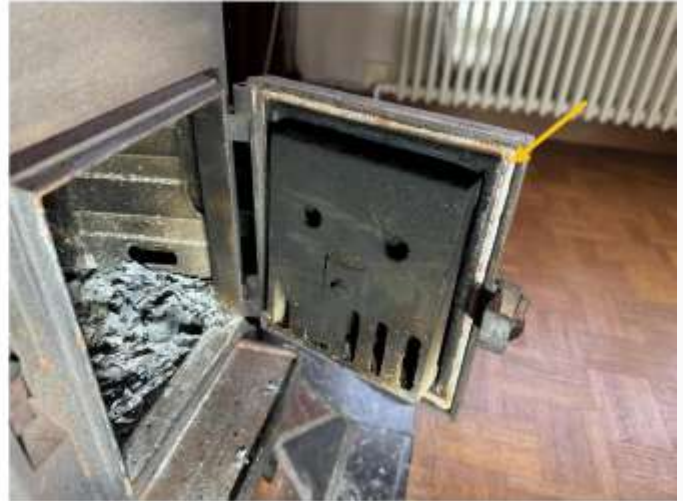
Eindbeoordeling materiaalrisico	Verhoogd materiaalrisico en/of verhoogde kans op vezelvrijgave
---------------------------------	--

Beschrijving	Koord kachel
Omgeving	Binnen
Primaire drager	Ruimteverwarming
Asbestmateriaal	Koord, lint, band, strip
Bindmiddel van asbestmateriaal	Weinig of geen bindmiddel (textiel, bevolking, ...)
Gebondenheid op basis van bindmiddel	Niet-hechtgebonden
Hoeveelheid (lengte - omtrek - aantal)	• 0,70 m - 3,00 cm - 1 stuk
Totale oppervlakte	0,021 m ²
Eenvoudig bereikbaar	Ja
Bevestigingswijze	. Verlijmd, ingegoten, versmeerd
Identificatiemethode	Vaststelling zonder monstername
Destructieve handeling voor identificatie	Nee

- Verwijder dit asbestmateriaal zo snel mogelijk. Volg de toestand goed op.

- Eenvoudige handelingen: mag via doe-het-zelf of door werknemer(s) met opleidingsattest eenvoudige handelingen
Alhoewel u asbestkoord zelf mag verwijderen, raden we u toch aan om deze toepassing door een aannemer met een opleidingsattest eenvoudige handelingen te laten verwijderen. Dwz dat ze de nodige kennis hebben om deze losgebonden asbesttoepassing veilig te verwijderen. Asbestvezels in asbestkoord geraken zeer snel los. Als u beslist om het zelf te verwijderen, informeer u goed en neem de grootste veiligheidsmaatregelen. Fixeer het koord met water of een fixeermiddel, verpak ze in dubbel plastic zakken en lever ze af bij een geregistreerd inzamelaar.

Hou er rekening mee dat u deze losgebonden asbesttoepassing niet mag aanbieden in het recyclagepark, maar dat dit afgevoerd moet worden via een geregistreerd inzamelaar.

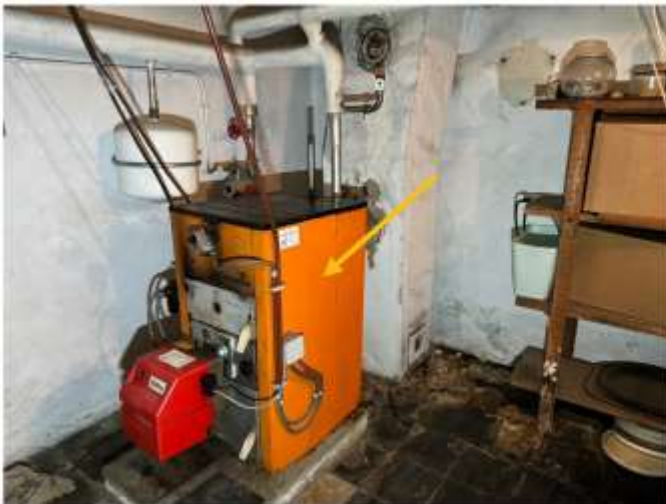
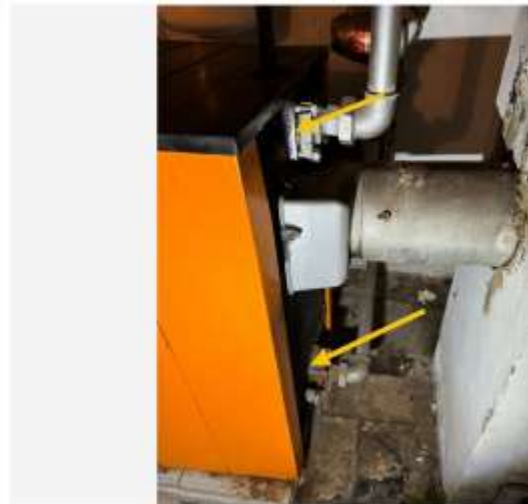
Fiche 5: CV-ketel oud (bouwjaar onbekend)

Eindbeoordeling materiaalrisico	Laag materiaalrisico en/of verlaagde kans op vezelvrijgave
---------------------------------	--

Beschrijving	CV-ketel oud (bouwjaar onbekend)
Omgeving	Binnen
Primaire drager	HVAC infrastructuur en uitrusting
Asbestmateriaal	Pakking, dichting
Bindmiddel van asbestmateriaal	Weinig of geen bindmiddel (textiel, bevloeking, ...)
Gebondenheid op basis van bindmiddel	Niet-hechtgebonden
Hoeveelheid (gewicht - aantal)	• 0,20 kg - 1 stuk
Totaal gewicht	0,20 kg
Eenvoudig bereikbaar	Ja
Bevestigingswijze	• Geklemd
Identificatiemethode	Vaststelling zonder monsternamen
Destructieve handeling voor identificatie	Nee
Opmerking	Volgens literatuur bevat deze ketel asbesthoudende pakkingen, of eerder sluit de literatuur niet uit dat hier geen asbest in zit.

- Verwijder dit asbestmateriaal zo snel mogelijk. Volg de toestand goed op.

- Eenvoudige handelingen: mag via doe-het-zelf of door werknemer(s) met opleidingsattest eenvoudige handelingen
Voer de ketel in zijn geheel af of vraag een loodgieter met opleidingsattest eenvoudige handelingen om deze ketel te ontdoen van de asbesthoudende pakkingen en isolatie.

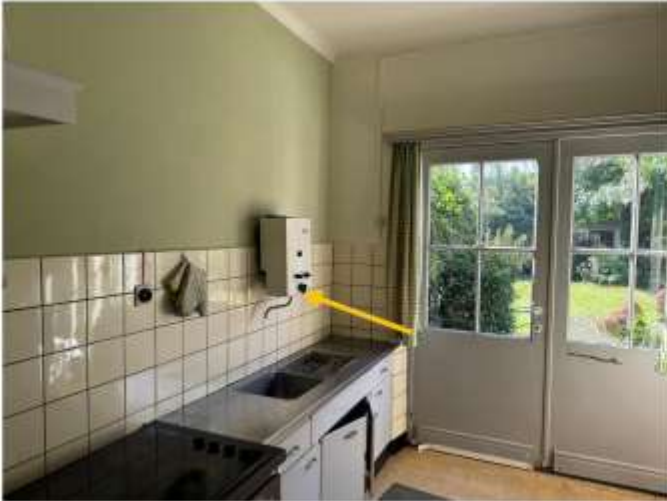
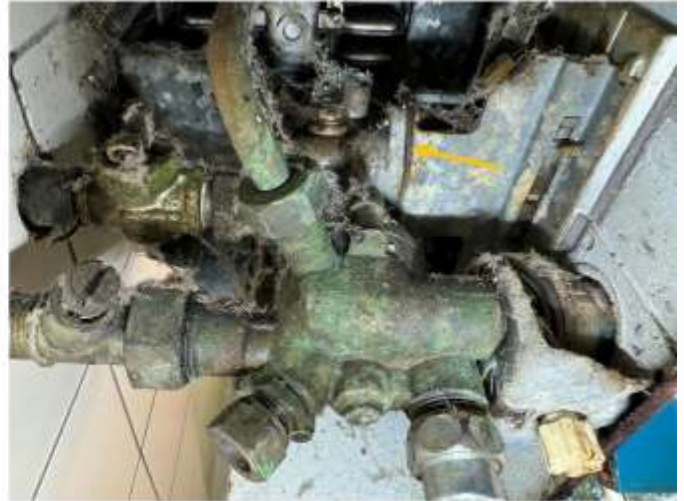
Eindbeoordeling materiaalrisico	Laag materiaalrisico en/of verlaagde kans op vezelvrijgave
---------------------------------	--

Beschrijving	Oude geiser keuken
Omgeving	Binnen
Primaire drager	Binnenwand
Asbestmateriaal	Pakking, dichting
Bindmiddel van asbestmateriaal	Weinig of geen bindmiddel (textiel, bevolking, ...)
Gebondenheid op basis van bindmiddel	Niet-hechtgebonden
Hoeveelheid (gewicht - aantal)	• 0,10 kg - 1 stuk
Totaal gewicht	0,10 kg
Eenvoudig bereikbaar	Ja
Bevestigingswijze	. Geschroefd
Identificatiemethode	Vaststelling zonder monstername
Destructieve handeling voor identificatie	Nee
Opmerking	In oude geisers zitten nog oude asbesthoudende pakkingen en koorden. Het is best om de geiser in zijn geheel af te voeren.

- Verwijder dit asbestmateriaal zo snel mogelijk. Volg de toestand goed op.

- Eenvoudige handelingen: mag via doe-het-zelf of door werknemer(s) met opleidingsattest eenvoudige handelingen
Verwijder de geiser in zijn geheel.

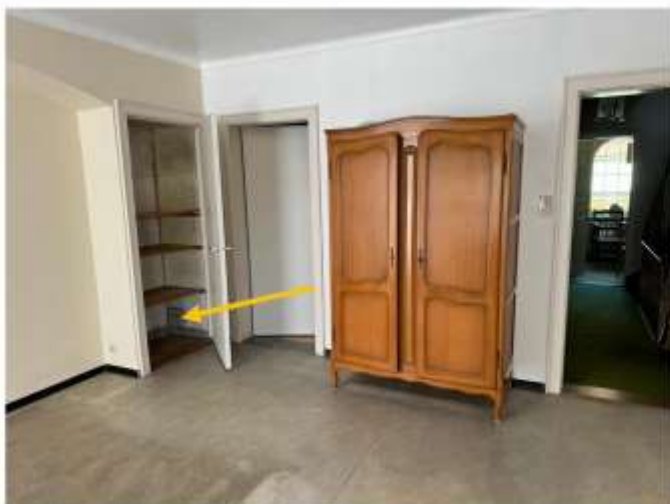
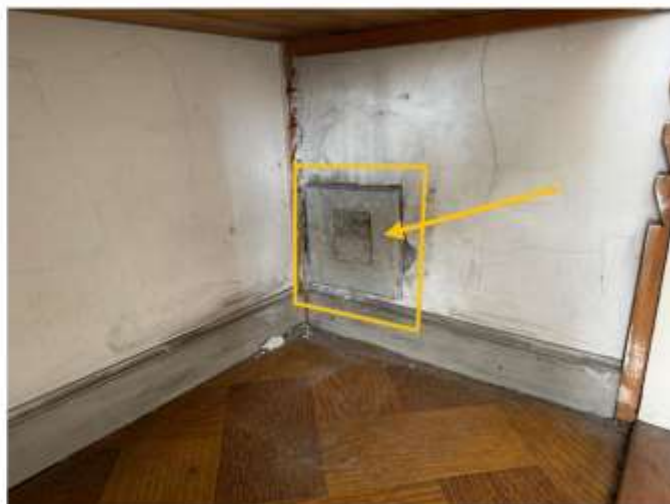
Eindbeoordeling materiaalisico	Laag materiaalisico en/of verlaagde kans op vezelvrijgave
--------------------------------	---

Beschrijving	Roetluik asbestcement
Omgeving	Binnen
Primaire drager	HVAC infrastructuur en uitrusting
Asbestmateriaal	Brandwerende afsluiting (prefab geheel) - Luik
Bindmiddel van asbestmateriaal	Cement
Gebondenheid op basis van bindmiddel	Hecht
Hoeveelheid (gewicht - aantal)	. 2,00 kg - 2 stuks
Totaal gewicht	4,00 kg
Eenvoudig bereikbaar	Ja
Bevestigingswijze	. Los (al dan niet bedekt)
Identificatiemethode	Vaststelling zonder monstername
Destructieve handeling voor identificatie	Nee

- Zorg voor een veilig beheer. Vermijd het beschadigen van het asbestmateriaal. Controleer de toestand jaarlijks op wijzigingen.

- Eenvoudige handelingen: mag via doe-het-zelf of door werknemer(s) met opleidingsattest eenvoudige handelingen
Verwijder het plaatje en voer het af als asbestafval naar het recyclagepark. Kap rondom de houder om deze te verwijderen, maar zorg ervoor dat de houder niet breekt of beschadigd geraakt. Ziet u dit niet zitten, schakel dan een aannemer in met een opleidingsattest eenvoudige handelingen. D.w.z. dat ze over de nodige kennis beschikken om dit materiaal veilig te verwijderen.

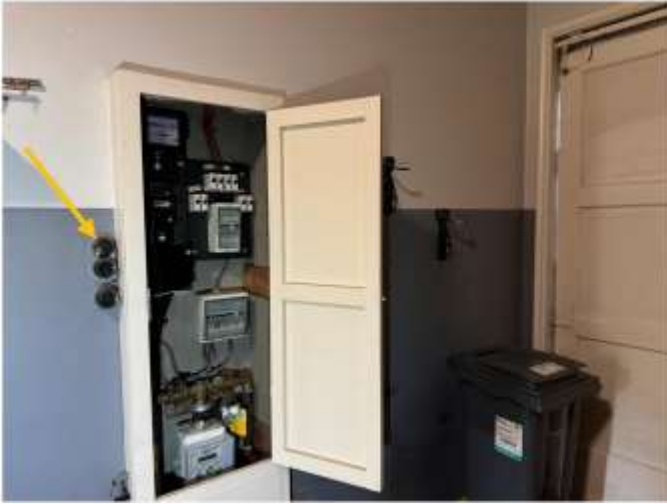
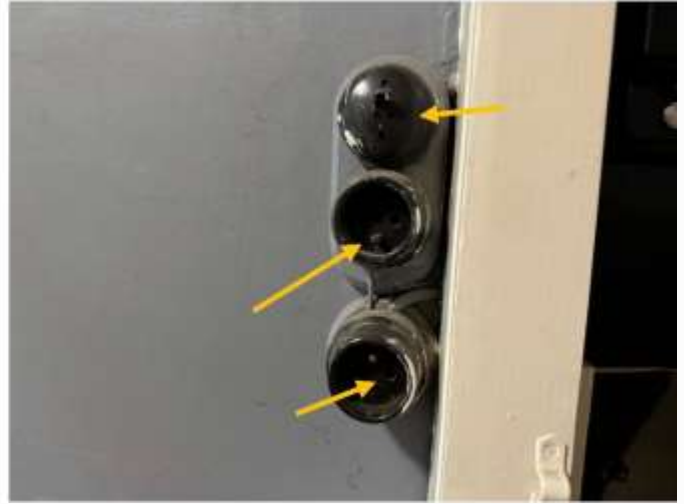
Eindbeoordeling materiaalisico	Laag materiaalisico en/of verlaagde kans op vezelvrijgave
--------------------------------	---

Beschrijving	Bakeliet stopcontacten en schakelaars
Omgeving	Binnen
Primaire drager	Communicatie en elektrische infrastructuur en uitrusting
Asbestmateriaal	Plaat, paneel, tablet - Type Bakeliet
Bindmiddel van asbestmateriaal	Kunststof of -hars
Gebondenheid op basis van bindmiddel	Hecht
Hoeveelheid (oppervlakte - dikte - aantal)	• 0,10 m ² - 0,30 cm - 1 stuk
Totaal volume	< 0,001 m ³
Eenvoudig bereikbaar	Ja
Bevestigingswijze	. Geschroefd
Identificatiemethode	Vaststelling zonder monstername
Destructieve handeling voor identificatie	Nee

- Zorg voor een veilig beheer. Vermijd het beschadigen van het asbestmateriaal. Controleer de toestand jaarlijks op wijzigingen.

- Eenvoudige handelingen: mag via doe-het-zelf of door werknemer(s) met opleidingsattest eenvoudige handelingen
Bakeliet kan asbesthoudend zijn en kan enkel uitgesloten worden via een negatieve analyse. Monsternamen is echter niet mogelijk binnen het kader van het niet-destructief onderzoek. Deze armaturen kan men best voorzichtig losschroeven en dubbel verpakt afvoeren naar het recyclagepark.

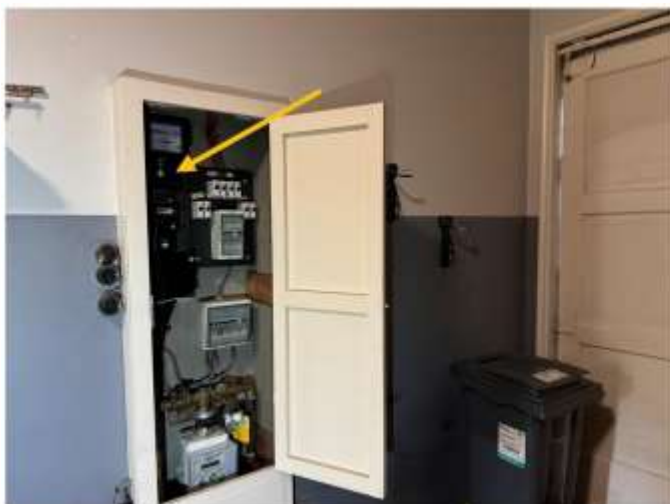
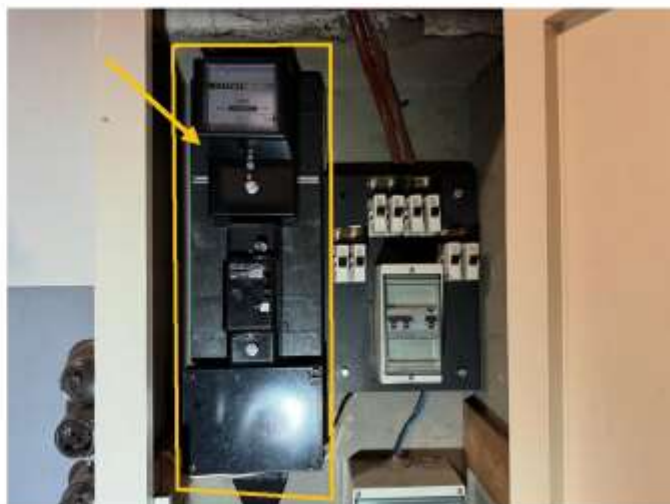
Eindbeoordeling materiaalrisico	Laag materiaalrisico en/of verlaagde kans op vezelvrijgave
---------------------------------	--

Beschrijving	Bakeliet meterkast
Omgeving	Binnen
Primaire drager	Communicatie en elektrische infrastructuur en uitrusting
Asbestmateriaal	Plaat, paneel, tablet - Type Bakeliet
Bindmiddel van asbestmateriaal	Kunststof of -hars
Gebondenheid op basis van bindmiddel	Hecht
Hoeveelheid (oppervlakte - dikte - aantal)	• 0,20 m ² - 0,30 cm - 1 stuk
Totaal volume	< 0,001 m ³
Eenvoudig bereikbaar	Ja
Bevestigingswijze	. Geschroefd
Identificatiemethode	Vaststelling zonder monstername
Destructieve handeling voor identificatie	Nee

- Zorg voor een veilig beheer. Vermijd het beschadigen van het asbestmateriaal. Controleer de toestand jaarlijks op wijzigingen.

- Eenvoudige handelingen: mag via doe-het-zelf of door werknemer(s) met opleidingsattest eenvoudige handelingen
Deze teller is eigendom van de netbeerder. Laat deze daarom door de netbeerder vervangen.

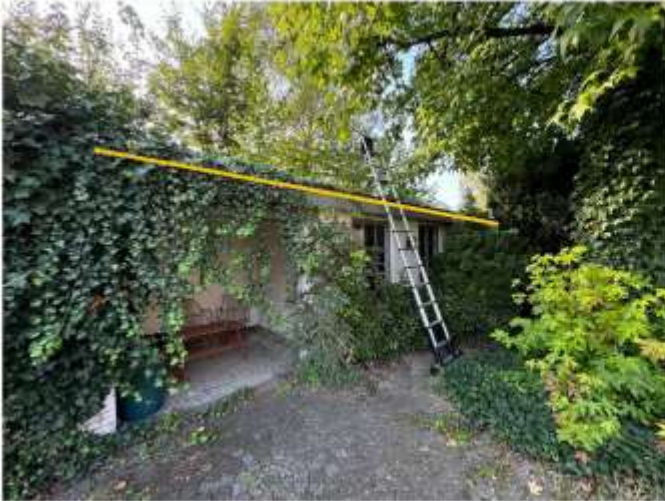
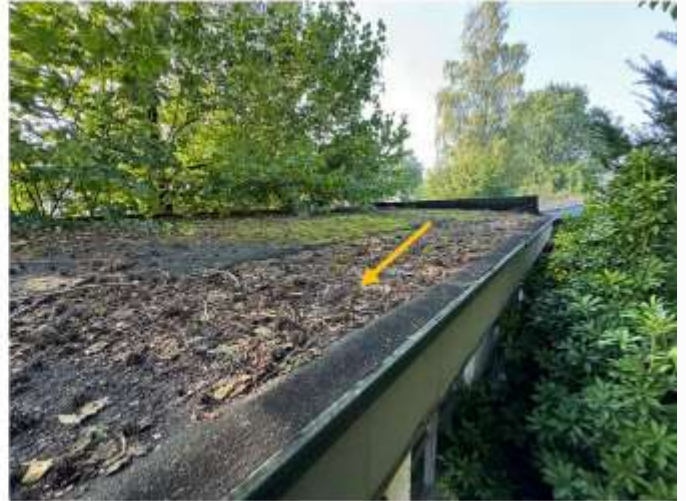
Beschrijving	Roofing
Omgeving	Buiten
Primaire drager	Plat dak
Asbestmateriaal	Dak- en gevelbekleding - Roofing
Bindmiddel van asbestmateriaal	Bitumen (roofing, teer, asfalt)
Gebondenheid op basis van bindmiddel	Hecht
Hoeveelheid (oppervlakte - aantal)	. 42,00 m ² - 1 stuk
Totale oppervlakte	42,00 m ²
Eenvoudig bereikbaar	Ja
Bevestigingswijze	. Verlijmd, ingegoten, versmeerd
Identificatiemethode	Vaststelling zonder monstername Motivatie: Groot risico op structurele gevolgschade (lekschade, werking installatie,...)
Destructieve handeling voor identificatie	Nee
Opmerking	Roofing geplaatst voor 2001 wordt als asbestverdacht beschouwd. Er is een staalname nodig om de aanwezigheid van asbest uit te sluiten. Vanwege het grote risico op lekkages na staalname werd er geen staalname uitgevoerd. Dit heeft als gevolg dat deze roofing als asbestmateriaal wordt opgenomen in het attest.

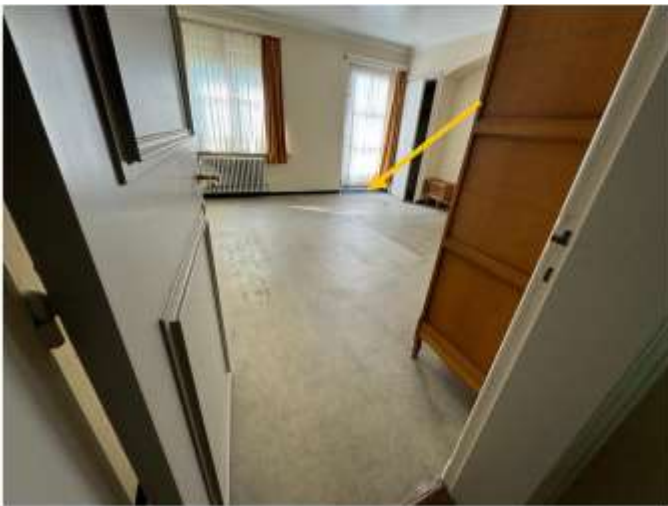
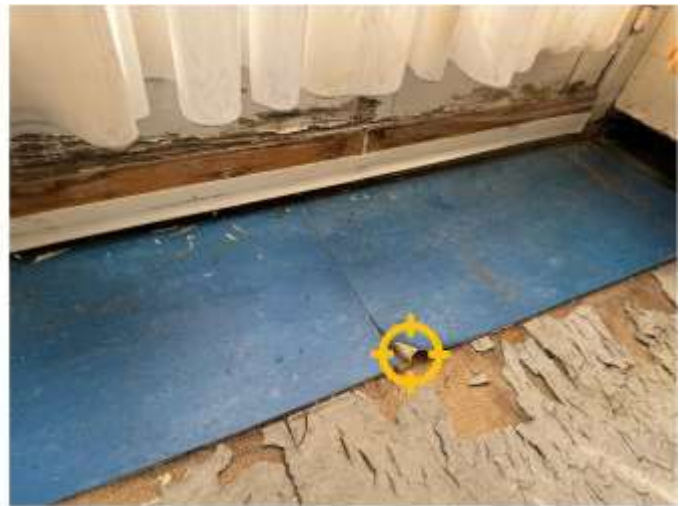
Beschrijving	Tegel vinyl blauw
Omgeving	Binnen
Primaire drager	Vloer
Bindmiddel van materiaal	Kunststof of -hars
Gebondenheid op basis van bindmiddel	Hecht
Hoeveelheid (oppervlakte - dikte - aantal)	• 0,18 m ² - 0,20 cm - 1 stuk
Totaal volume	< 0,001 m ³
Identificatiemethode	Vaststelling met monstername
Destructieve handeling voor identificatie	Nee

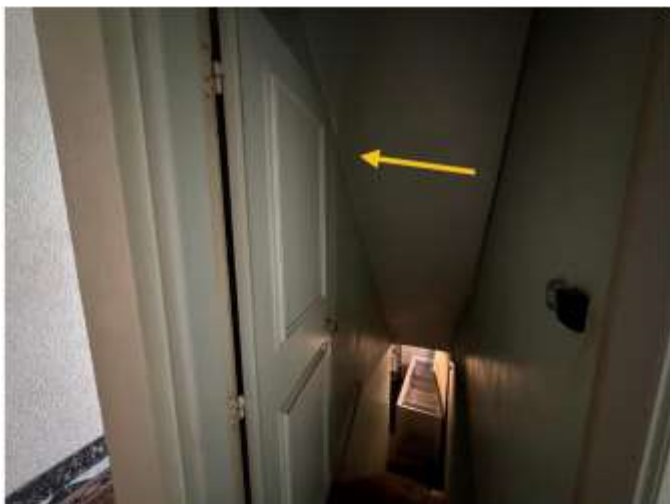
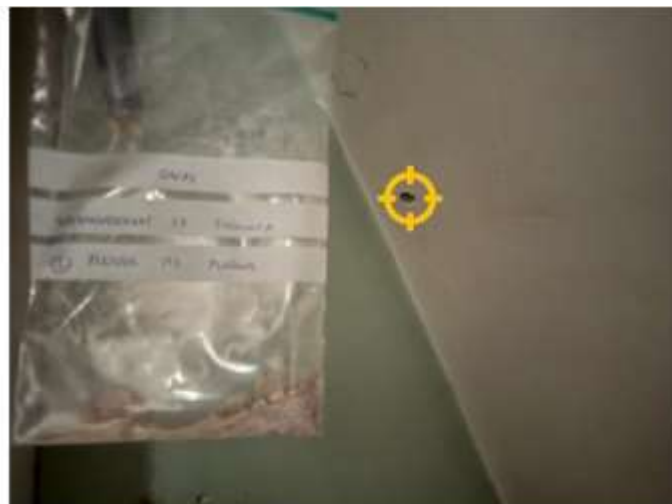
Beschrijving	Pleister Plafond
Omgeving	Binnen
Primaire drager	Plafond
Bindmiddel van materiaal	Gips - kalk
Gebondenheid op basis van bindmiddel	Niet-hechtgebonden
Hoeveelheid (oppervlakte - dikte - aantal)	. 185,00 m ² - 1,00 cm - 1 stuk
Totaal volume	1,85 m ³
Identificatiemethode	Vaststelling met monstername
Destructieve handeling voor identificatie	Nee
Opmerking	De oppervlakte is een raming. Hieraan wordne geen rechten verleend.

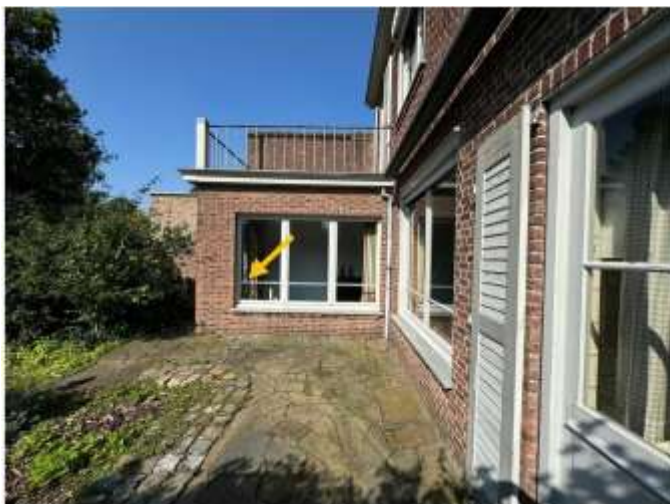
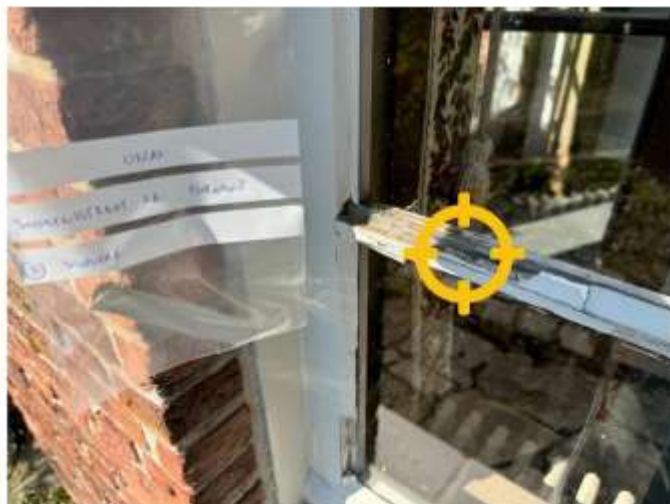
Beschrijving	Stopverf tussen glas en raam
Omgeving	Grenst aan binnen- en buitenlucht
Primaire drager	Wandopening verticaal (raam, deur, ...)
Bindmiddel van materiaal	Kitten, mastiek, pasta
Gebondenheid op basis van bindmiddel	Hecht
Hoeveelheid (gewicht - aantal)	. 10,00 kg - 1 stuk
Totaal gewicht	10,00 kg
Identificatiemethode	Vaststelling met monstername
Destructieve handeling voor identificatie	Nee
Opmerking	Het gewicht is een schatting.
