Asbestinventarisatetest

13017E0199/00C000 - Boshof 11, 2460 Kasterlee

Attestnummer : 20240924-000404.000

Uitgegeven op : 24.09.2024

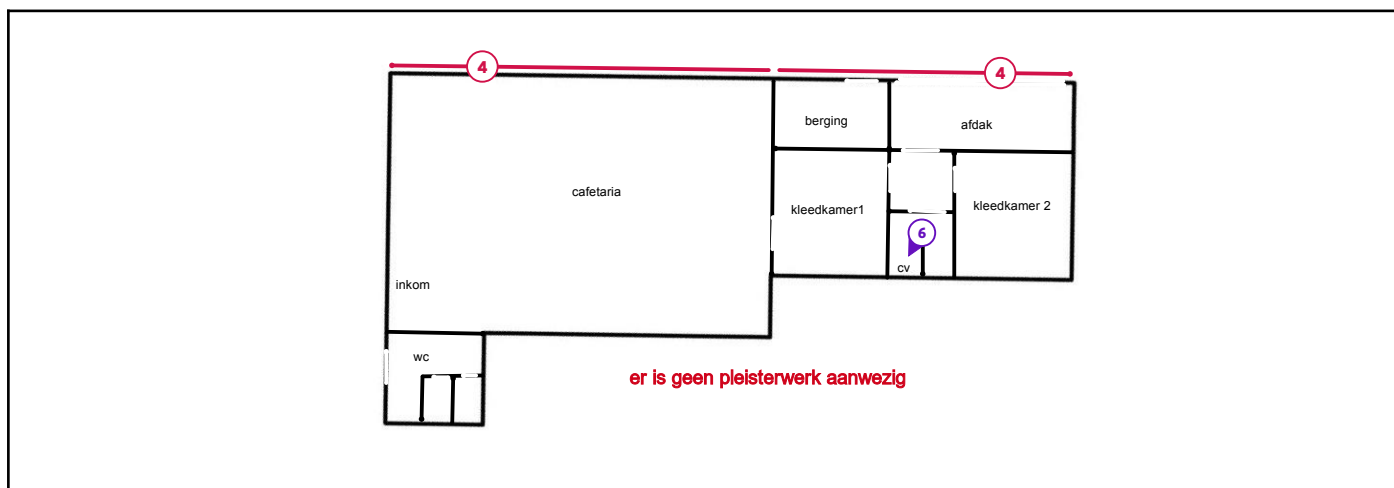
Plan 1.1: Sportlokaal plan

| Beschrijving | Type | Actie |
|---|---|---|
| 4. Slib/sediment van golfplaten in dakgoten | Asbestmateriaal | Dringend verwijderen |
| 6. CV-ketel bouwjaar 2016 | Advies | - |

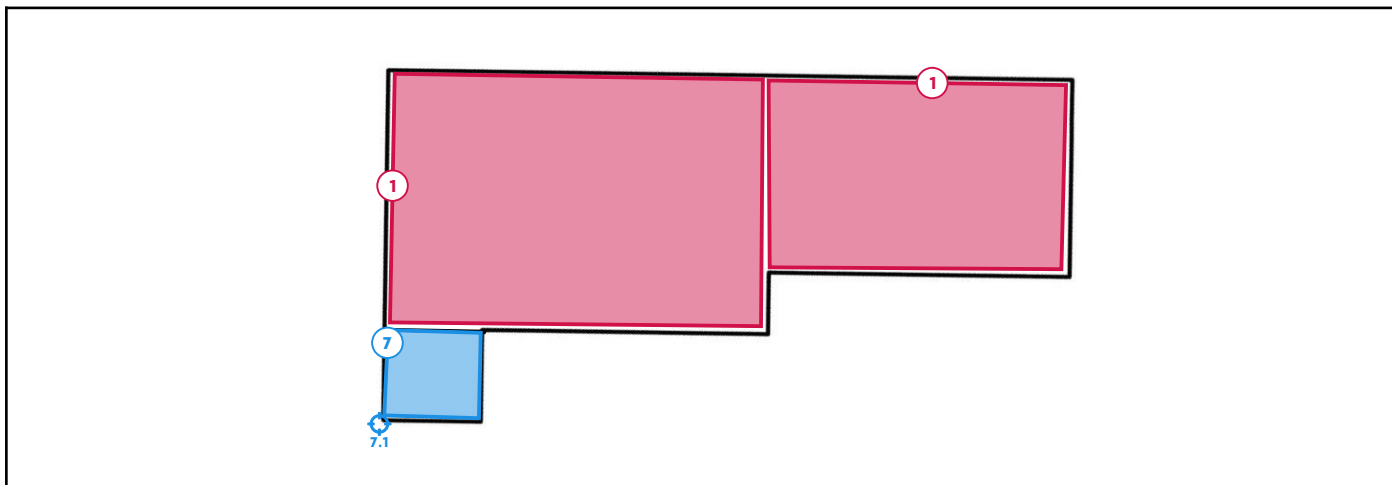
Plan 1.2: Dakenplan

| Beschrijving | Type | Actie |
|---|---|---|
| 1. Golfplaten asbestcement | Asbestmateriaal | Dringend verwijderen |
| 7. Bitumen golfplaat | Geen asbest | - |

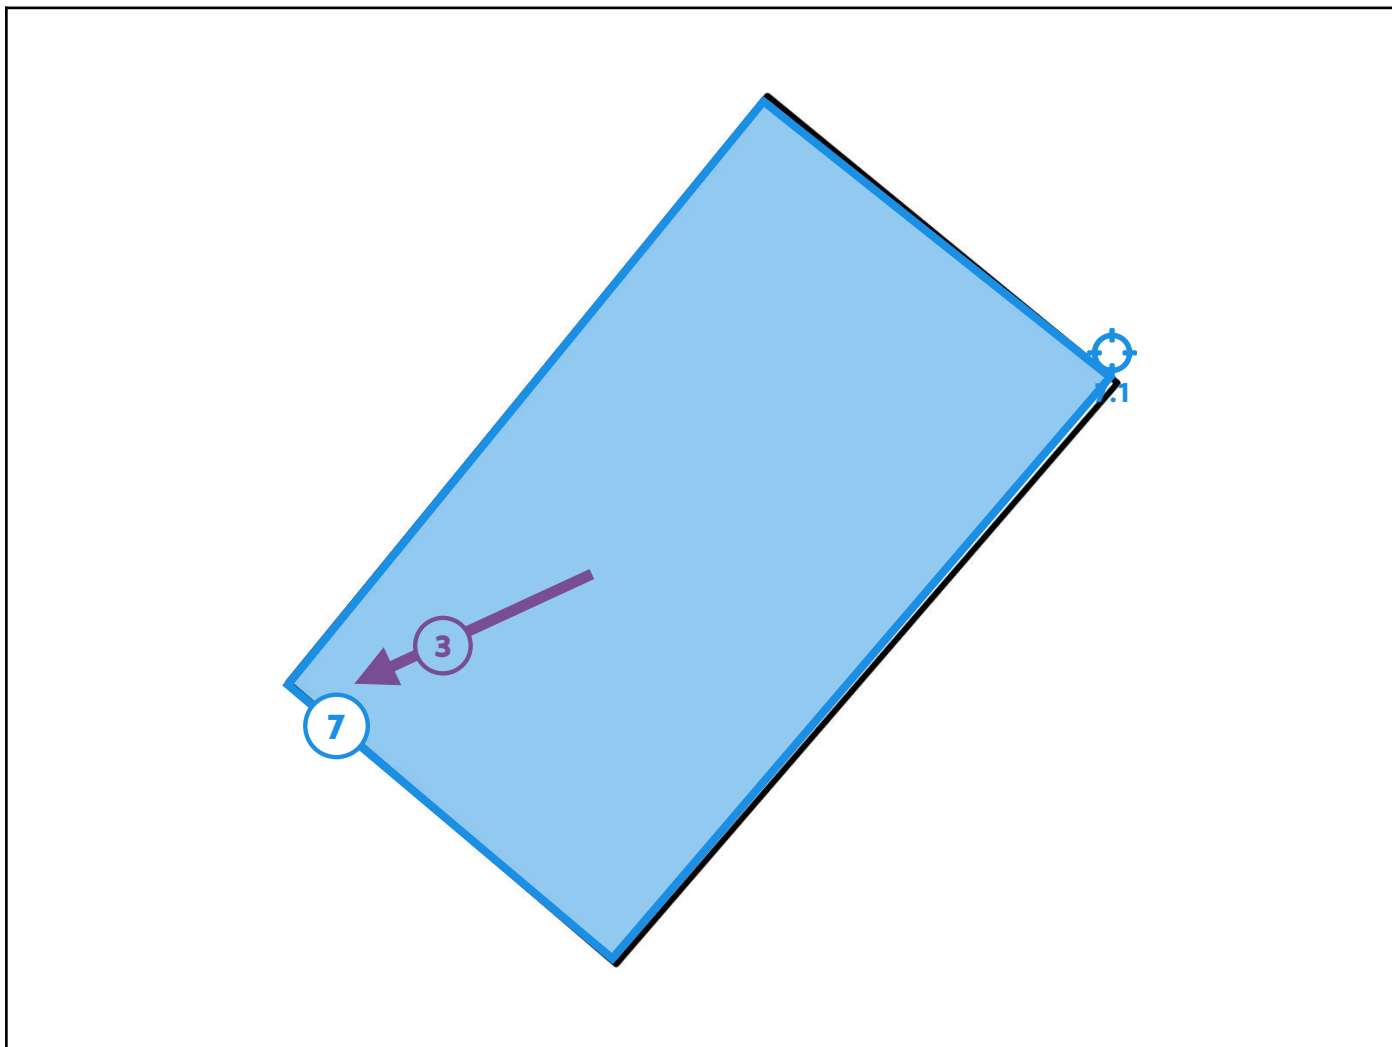
Plan 3.1: Berging plan

| Beschrijving | Type | Actie |
|---|---|---|
| 3. Afval golfplaat in berging | Asbestmateriaal | Dringend verwijderen |
| 7. Bitumen golfplaat | Geen asbest | - |

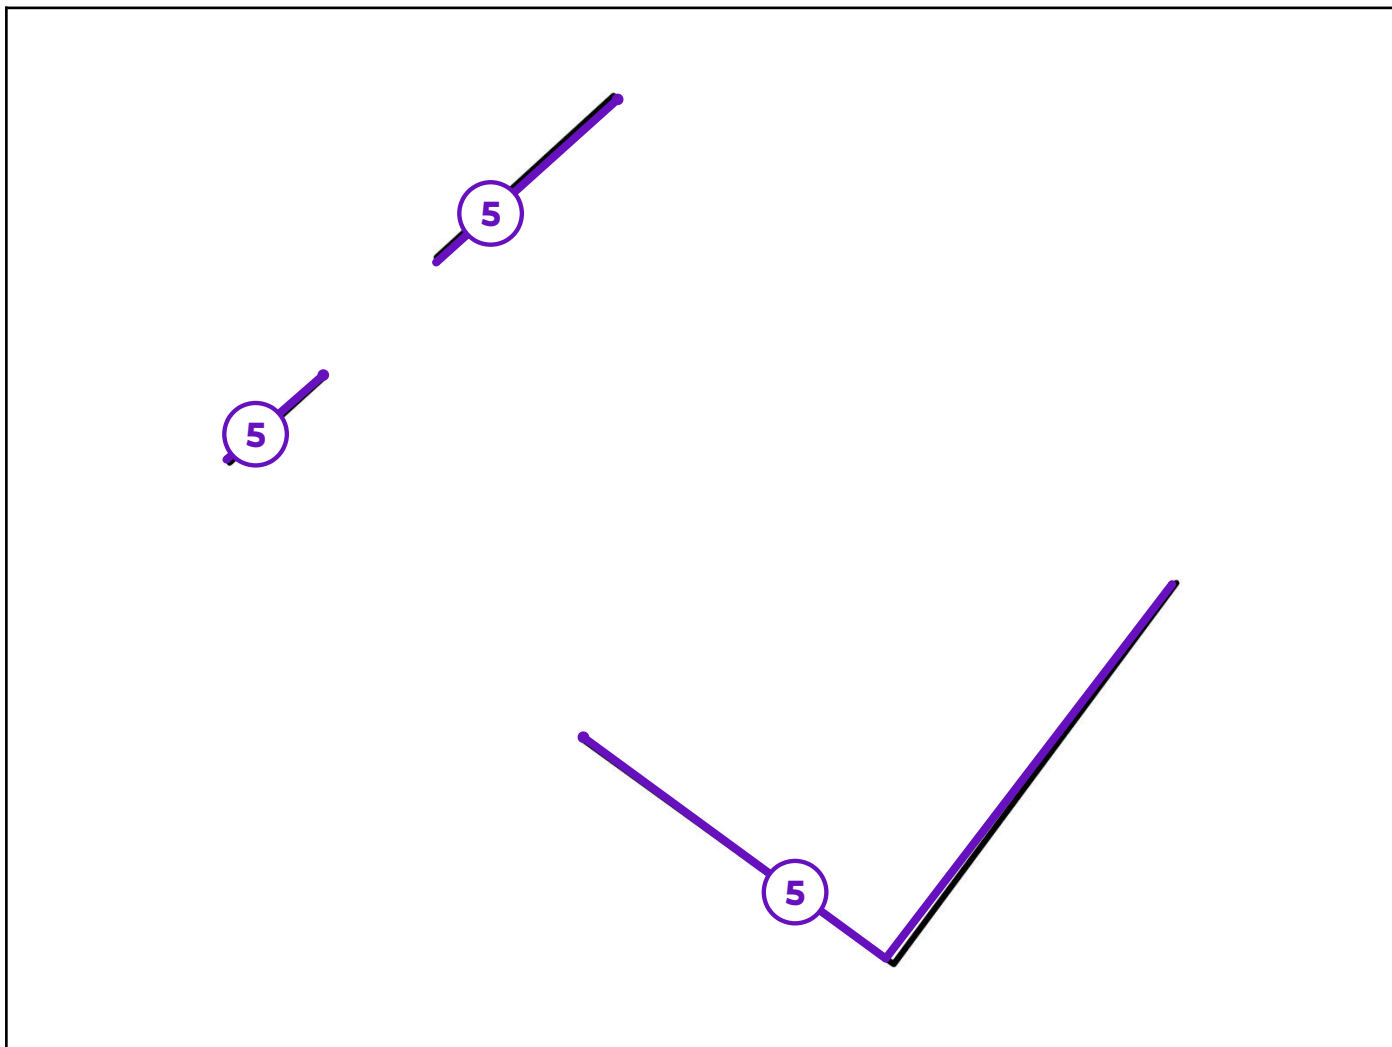
Plan 5.1: Betonnen wand plan

| Beschrijving | Type | Actie |
|---|---|---|
| 5. Betonnen wand rond terrein | Advies | - |

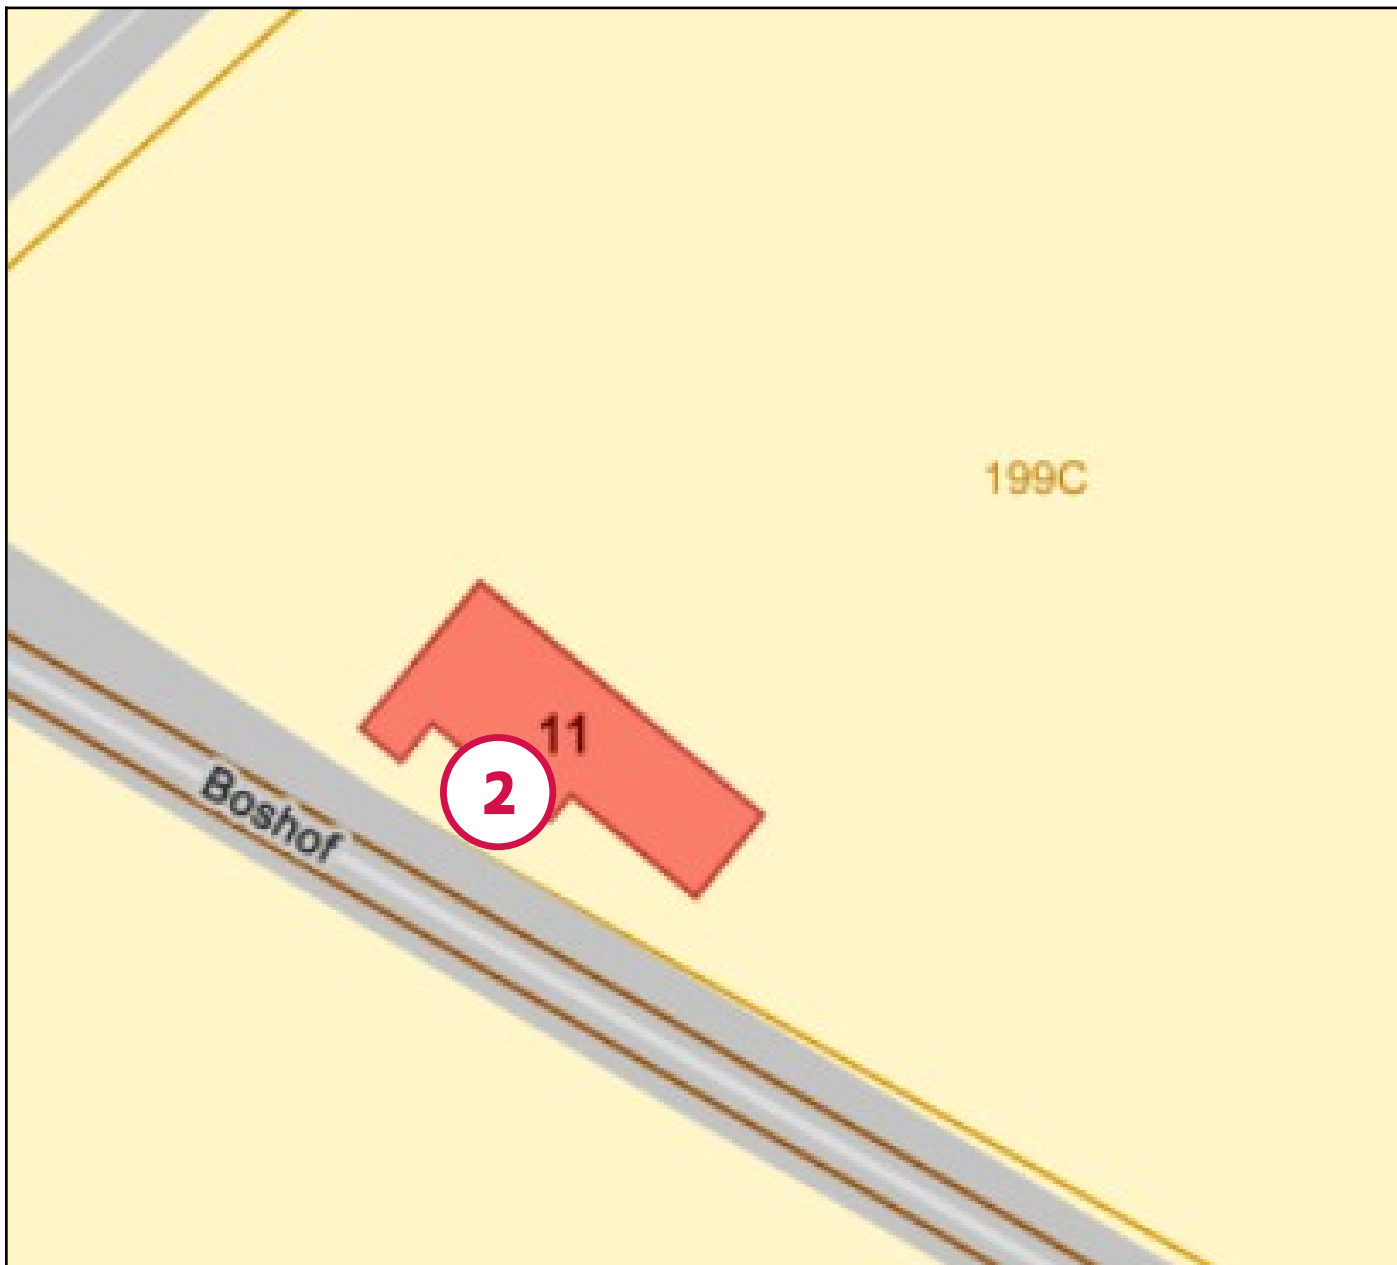
Plan 6.1: Vaststellingen buiten de constructies

| Beschrijving | Type | Actie |
|---|---|---|
| 2. Afval golfplaten naast afdak | Asbestmateriaal | Dringend verwijderen |

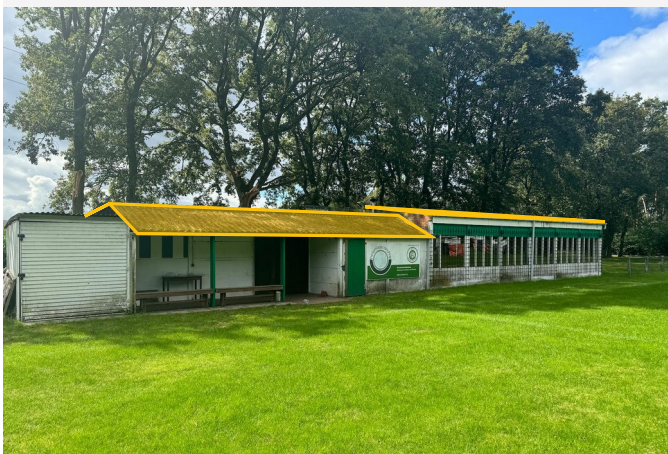
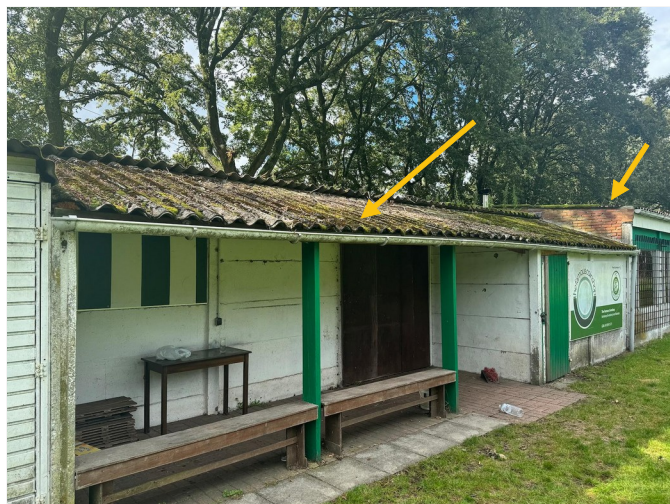
Het asbestmateriaal valt onder de mijlpaal van 2034.

| Eindbeoordeling materiaalrisico | Hoog materiaalrisico en/of hoge kans op vezelvrijgave |

| Asbestsoort (vezeltype) | Crocidoliet aanwezig |
| Toestand van het materiaal | Matig beschadigd, matig verweerd |

| Beschrijving | Golfplaten asbestcement |

- Verwijder dit asbestmateriaal zo snel mogelijk. Volg de toestand goed op.
- Hemelwater dat afspoelt van asbestcement daken of gevels kan asbestdeeltjes bevatten. Gebruik het enkel voor gesloten circuits (bv. spoelen toiletten). Reinig na het vervangen van het dak of de gevel de dakgoten en regenwaterput of -ton om asbesthoudend sediment of slib te verwijderen

- Eenvoudige handelingen: mag via doe-het-zelf of door werknemer(s) met opleidingsattest eenvoudige handelingen
Door de oppervlakte en slechte staat van de golfplaten laatr u deze verwijderen door een aannemer met een opleidingsattest eenvoudige handelingen. Dwz dat hij de nodige kennis en opleiding heeft genoten om de platen veilig te verwijderen.

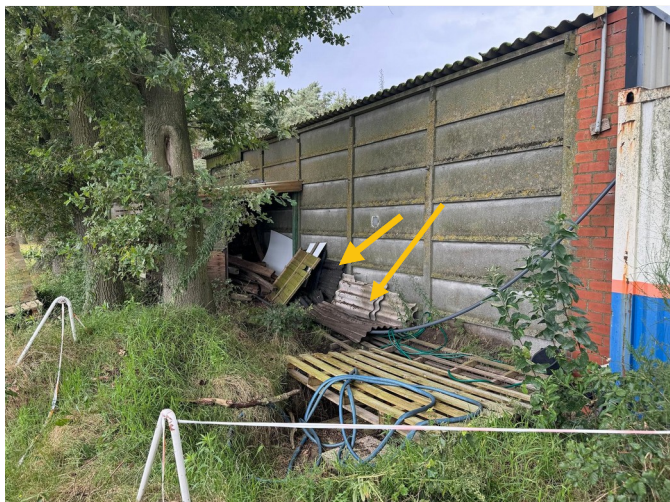
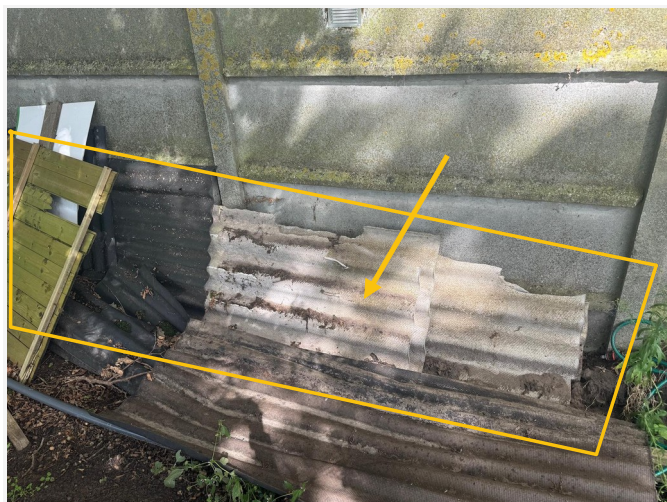
Het asbestmateriaal valt onder de mijlpaal van 2040.

| Beschrijving | Afval golfplaten naast afdak |
| Aanwezige resten | Stukken naast berging |

- Verwijder het asbestafval.

- Eenvoudige handelingen: mag via doe-het-zelf of door werknemer(s) met opleidingsattest eenvoudige handelingen
Hechtgebonden asbestmaterialen mag u zelf verwijderen als bij de verwijdering de toestand niet wijzigt. Dit is het geval wanneer u de asbesttoepassing kan demonteren met minimale beschadiging. Ongebruikt of gedemonteerd materiaal met asbest, moet u (laten) afvoeren als asbestafval. Voer het asbestafval af naar het recyclagepark, laat het ophalen door een geregistreerd inzamelaar of via uw aannemer.

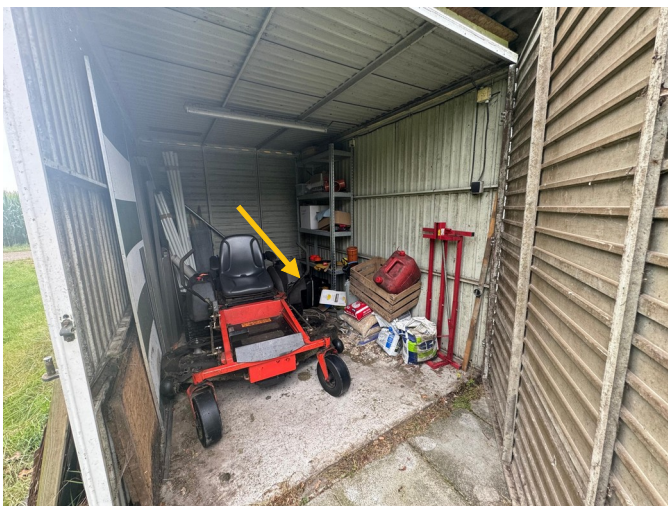
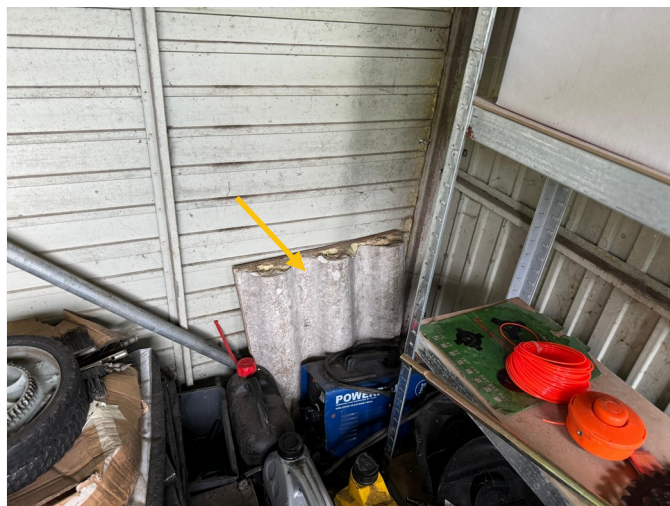
Fiche 3: Afval golfplaat in berging

Het asbestmateriaal valt onder de mijlpaal van 2040.

| Beschrijving | Afval golfplaat in berging |
| Aanwezige resten | 1 stuk golfplaat |

- Verwijder het asbestafval.

- Eenvoudige handelingen: mag via doe-het-zelf of door werknemer(s) met opleidingsattest eenvoudige handelingen
Hechtgebonden asbestmaterialen in goede staat mag u zelf verwijderen als bij de verwijdering de toestand niet wijzigt.. Gedemonteerd materiaal met asbest, moet u (laten) afvoeren als asbestafval. Voer het asbestafval af naar het recyclagepark, laat het ophalen door een geregistreerd inzamelaar of via uw aannemer.

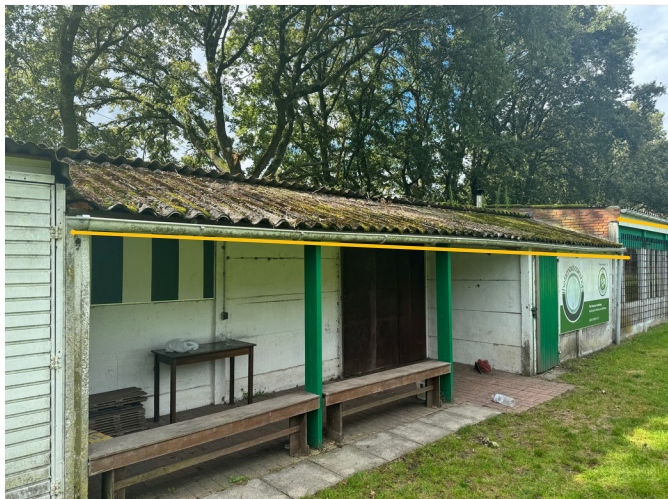
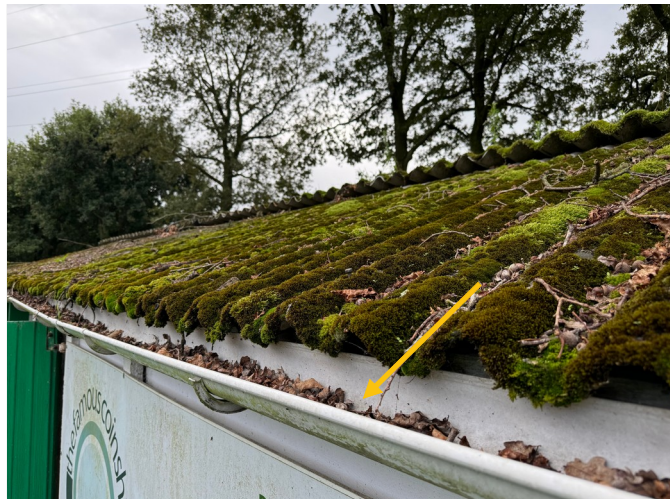
Fiche 4: Slib/sediment van golfplaten in dakgoten

Het asbestmateriaal valt onder de mijlpaal van 2040.

| Beschrijving | Slib/sediment van golfplaten in dakgoten |
| Type resten (contaminatie) | <ul style="list-style-type: none">Stof, deeltjes < 4 mm, flinters, gruis (vermengd in materiaal) |
| Bron van de resten | Asbestcement golfplaten |

- Verwijder het asbestafval.

- Eenvoudige handelingen: mag via doe-het-zelf of door werknemer(s) met opleidingsattest eenvoudige handelingen
Neem de gepaste maatregelen bij het schoonmaken van deze dakgoot: het bladafval eerst bevochtigen voor het te verwijderen en het slib traag doorspoelen (indien aangesloten op de rioleringen) of verwijderen (indien aangesloten op een regenwaterput). Indien uw dakgoot is aangesloten op een regenwaterput gebruikt u het regenwater best niet meer voor het besproeien van de (moes-)tuin en uw wasmachine. Voor het spoelen van toiletten vormt dit echter geen enkel risico. Wanneer u het asbestdak in een latere fase verwijderd laat u best ook uw regenwaterput reinigen door een gespecialiseerde firma.

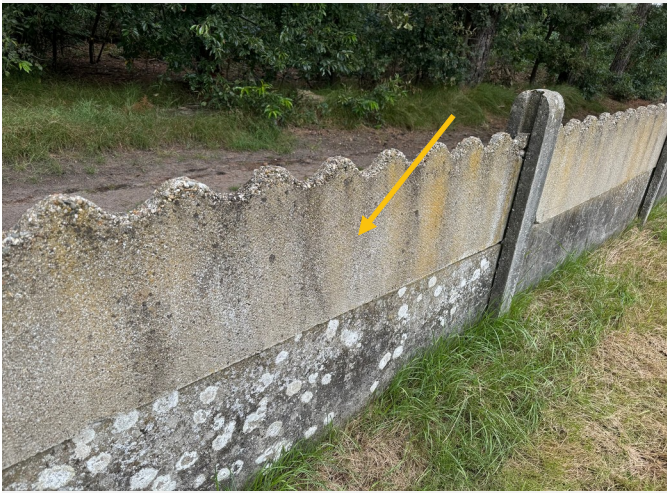
De wand rond het terrein is van beton. Dit materiaal is niet-asbestverdacht.

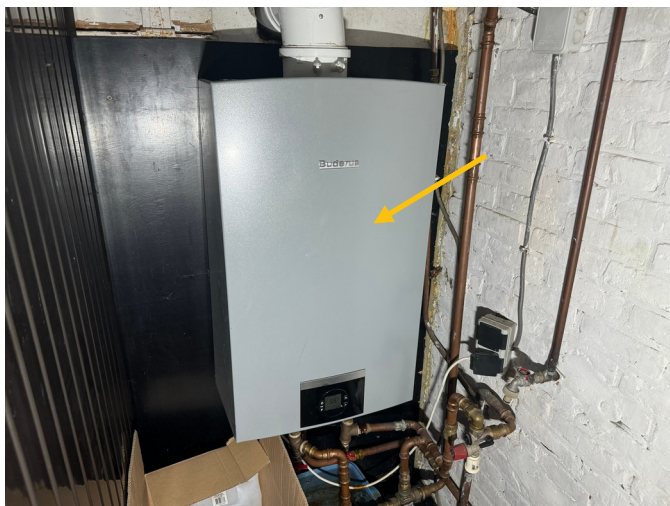
CV-ketel is van een recent bouwjaar en volgens de literatuur bevat deze geen asbest.

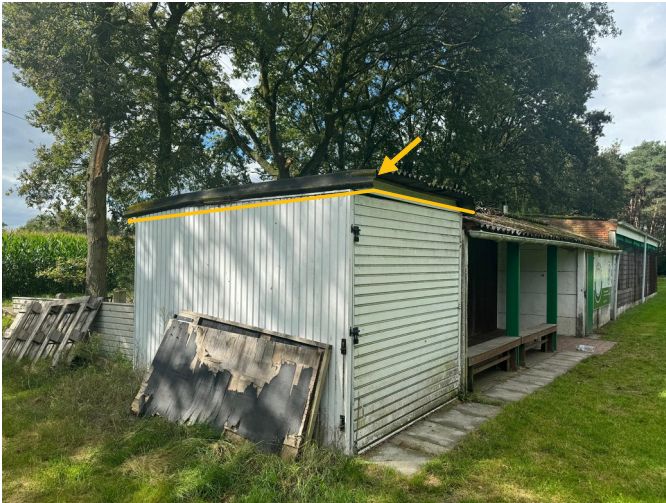
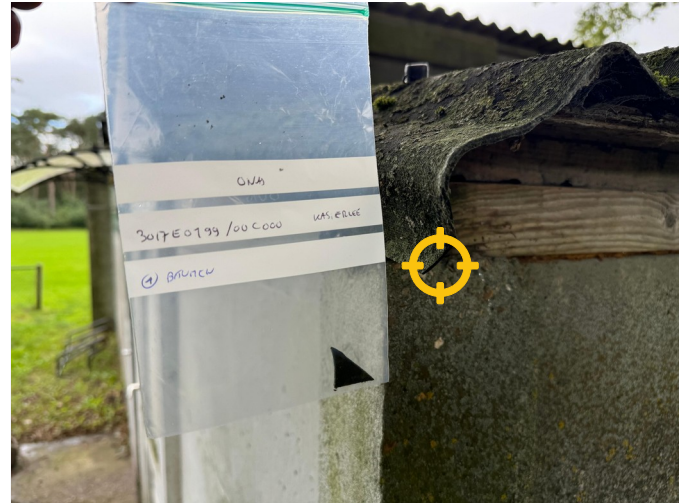
Fiche 7: Bitumen golfplaat

Geen asbest

| # | Type | Referentie | Resultaat |
|---|---|---|---|
| 7.1 | Mengmonster | 1 | Geen asbest |
