Asbestinventarisatetest

Duinenstraat 53, 2300 Turnhout

Attestnummer : 20230925-000235.000

Uitgegeven op : 25.09.2023

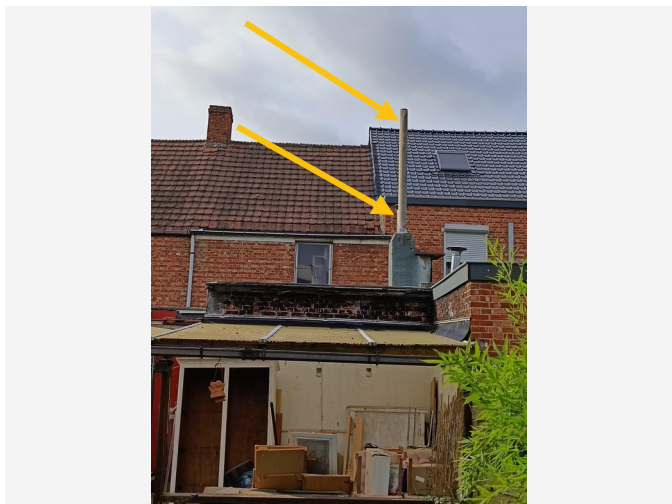
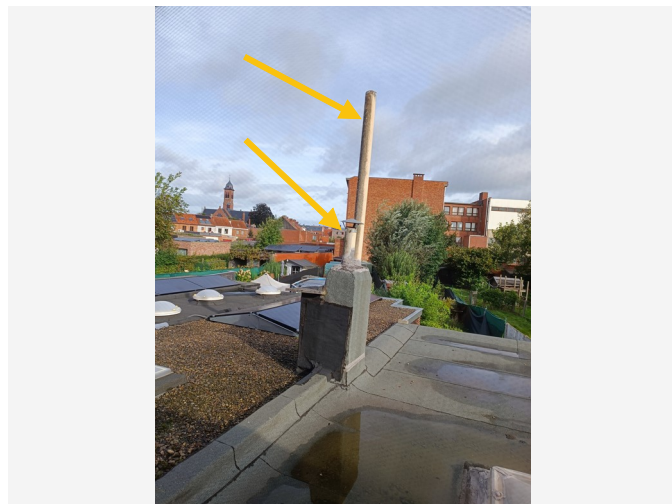
Verwijderen

Eindbeoordeling materiaalrisico	Laag materiaalrisico en/of verlaagde kans op vezelvrijgave
---------------------------------	--

Gebondenheid	Categorie 1: hechtgebonden in oorsprong
Asbestsoort (vezeltype)	Crocidoliet aanwezig
Asbestconcentratie	Laag (< 50%)
Afschermingsgraad van het gehele materiaal	Geheel of deels vrij aan de buitenlucht
Toestand van het materiaal	Licht beschadigd, licht verweerd. Intact materiaal type Pical – asbestboard of categorie III 'gebondenheid'

Beschrijving	schouwbuizen plat dak
Omgeving	Buiten
Primaire drager	HVAC infrastructuur en uitrusting
Asbestmateriaal	Rookgaskanaal
Bindmiddel van asbestmateriaal	Cement
Gebondenheid op basis van bindmiddel	Hecht
Hoeveelheid (lengte - omtrek - dikte - aantal)	<ul style="list-style-type: none">• 2,50 m - 30,00 cm - 3,00 cm - 1 stuk• 0,40 m - 30,00 cm - 2,99 cm - 1 stuk
Totaal volume	0,026 m ³
Eenvoudig bereikbaar	Ja
Bevestigingswijze	<ul style="list-style-type: none">• Geklemd

- Zorg voor een veilig beheer. Vermijd het beschadigen van het asbestmateriaal. Controleer de toestand jaarlijks op wijzigingen.

- Eenvoudige handelingen: mag via doe-het-zelf of door werknemer(s) met opleidingsattest eenvoudige handelingen
De buizen kunnen voorzichtig losgebeiteld worden, extra bevochtigen om stof te voorkomen + dragen van de nodige beschermingsmiddelen (mondmasker ffp3, handschoenen, tyvec) Bij de gemeente/containerpark afsluitzakken halen om dubbel in te pakken en af te voeren naar het containerpark als hechtgebonden asbestafval.

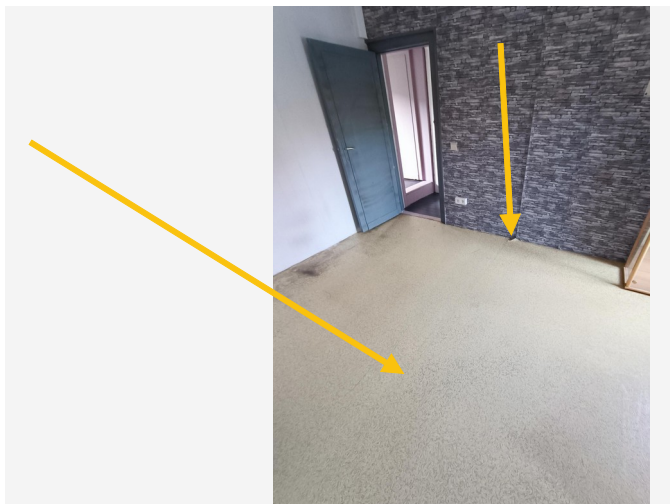
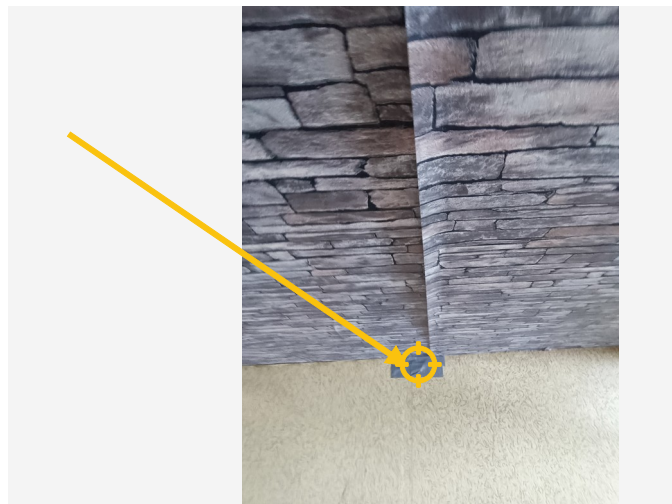
Zorgvuldig beheren

Eindbeoordeling materiaalrisico	Zeer laag materiaalrisico en/of zeer lage kans op vezelvrijgave
---------------------------------	---

Gebondenheid	Categorie 1: hechtgebonden in oorsprong
Asbestsoort (vezeltype)	Alleen chrysotiel
Asbestconcentratie	Laag (< 50%)
Afschermingsgraad van het gehele materiaal	Geheel of deels (ook) vrij aan de binnenlucht
Toestand van het materiaal	Onbeschadigd, niet verweerd

#	Type	Referentie	Resultaat
2.1	Puntmonster	3	Chrysotiel

Beschrijving	Vinyl verdieping
Omgeving	Binnen
Primaire drager	Vloer
Asbestmateriaal	Prefab - afwerking - Vloerzeil
Bindmiddel van asbestmateriaal	Kunststof of -hars
Gebondenheid op basis van bindmiddel	Hecht
Hoeveelheid (oppervlakte - aantal)	• 14,00 m ² - 1 stuk
Totale oppervlakte	14,00 m ²

- Zorg voor een veilig beheer. Vermijd het beschadigen van het asbestmateriaal. Controleer de toestand jaarlijks op wijzigingen.

- Hermetische zone (erkend asbestverwijderaar)
HZ Erkend saneerder . Bij het lostrekken van de vinyl zal de onderlaag scheuren. Een kartonnen onderlaag is losgebonden.

Lijmresten worden met een freesmachine verwijderd in een hermetische zone.

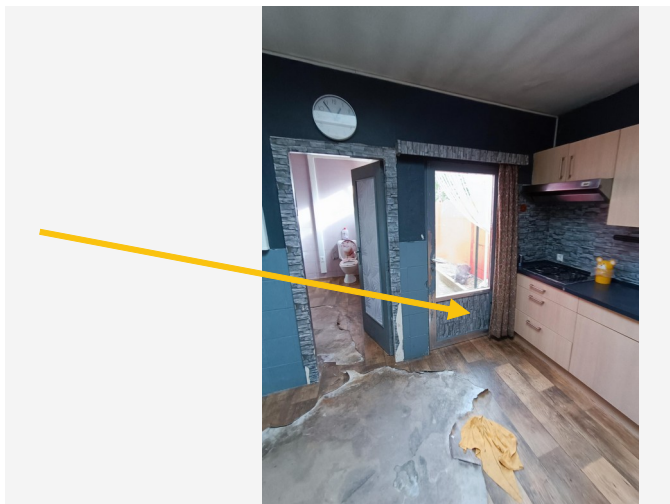
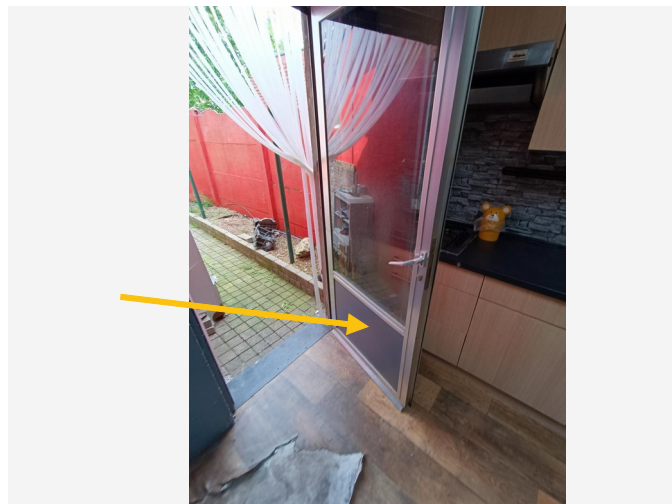
Zorgvuldig beheren

Eindbeoordeling materiaalrisico	Laag materiaalrisico en/of verlaagde kans op vezelvrijgave
---------------------------------	--

Gebondenheid	Categorie 1: hechtgebonden in oorsprong
Asbestsoort (vezeltype)	Crocidoliet aanwezig
Asbestconcentratie	Laag (< 50%)
Afschermingsgraad van het gehele materiaal	Geheel of deels (ook) vrij aan de binnenlucht
Toestand van het materiaal	Onbeschadigd, niet verweerd

Beschrijving	Glasal plaat keuken/tuin deur
Omgeving	Binnen
Primaire drager	Wandopening verticaal (raam, deur, ...)
Asbestmateriaal	Plaat, paneel, tablet - Geëmailleerd, type Glasal
Bindmiddel van asbestmateriaal	Cement
Gebondenheid op basis van bindmiddel	Hecht
Hoeveelheid (oppervlakte - dikte - aantal)	• 0,25 m ² - 0,30 cm - 1 stuk
Totaal volume	< 0,001 m ³
Eenvoudig bereikbaar	Ja
Bevestigingswijze	• Geklemd

- Zorg voor een veilig beheer. Vermijd het beschadigen van het asbestmateriaal. Controleer de toestand jaarlijks op wijzigingen.

- Eenvoudige handelingen: mag via doe-het-zelf of door werknemer(s) met opleidingsattest eenvoudige handelingen EH opgeleid personeel 8 u basis . Bij vervangen van de deur kan het paneel mee verwijderd worden door de plaatsers van nieuw deurwerk. Alle werknemer(s) moeten wel beschikken over een opleidingsattest eenvoudige handelingen 8u.

Raam/deur kader stofvrij maken dmv puntafzuiging met stofzuiger met absoluutfilter .

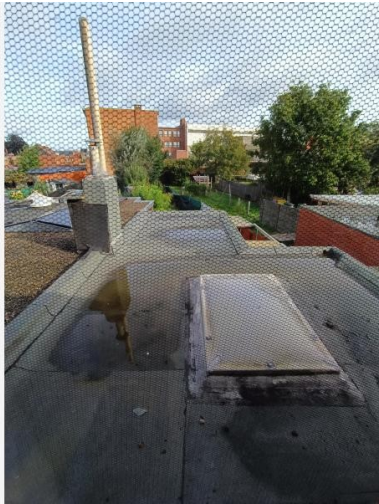
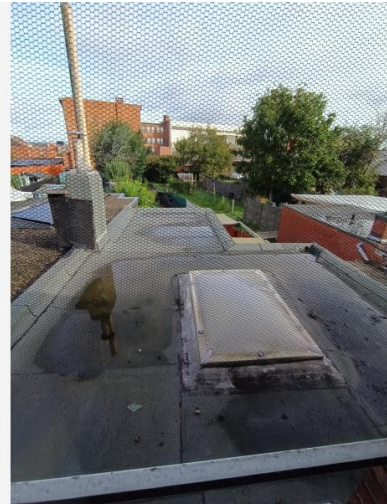
Zorgvuldig beheren

Eindbeoordeling materiaalrisico	Laag materiaalrisico en/of verlaagde kans op vezelvrijgave
---------------------------------	--

Gebondenheid	Categorie 1: hechtgebonden in oorsprong
Asbestsoort (vezeltype)	Crocidoliet aanwezig
Asbestconcentratie	Laag (< 50%)
Afschermingsgraad van het gehele materiaal	Geheel of deels vrij aan de buitenlucht
Toestand van het materiaal	Licht beschadigd, licht verweerd. Intact materiaal type Pical – asbestboard of categorie III 'gebondenheid'

Beschrijving	Roofing plat dak
Omgeving	Buiten
Primaire drager	Plat dak
Asbestmateriaal	Dak- en gevelbekleding - Roofing
Bindmiddel van asbestmateriaal	Bitumen (roofing, teer, asfalt)
Gebondenheid op basis van bindmiddel	Hecht
Hoeveelheid (oppervlakte - aantal)	• 20,00 m ² - 1 stuk
Totale oppervlakte	20,00 m ²
Eenvoudig bereikbaar	Ja
Bevestigingswijze	• Verlijmd, ingegoten, versmeerd

Identificatiemethode	Vaststelling zonder monstername Motivatie: Groot risico op structurele gevolgschade (lekschade, werking installatie,...)
Destructieve handeling voor identificatie	Nee
Opmerking	In het inspectieprotocol is een monstername van roofing verplicht om dit te identificeren als niet-asbesthoudend. Een monstername is echter niet mogelijk wegens kans op lekkage. De toepassing wordt als asbestverdacht beschouwd.

- Zorg voor een veilig beheer. Vermijd het beschadigen van het asbestmateriaal. Controleer de toestand jaarlijks op wijzigingen.
- Voer bijkomende staalname(s) uit.

- Eenvoudige handelingen: mag via doe-het-zelf of door werknemer(s) met opleidingsattest eenvoudige handelingen
EH opgeleid personeel (dakwerker met 8u basisopleiding asbest) , Roofing is gelijmd/gebrand.

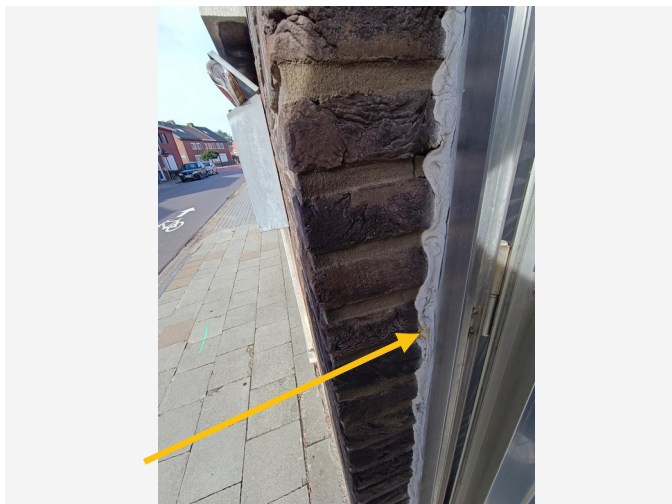
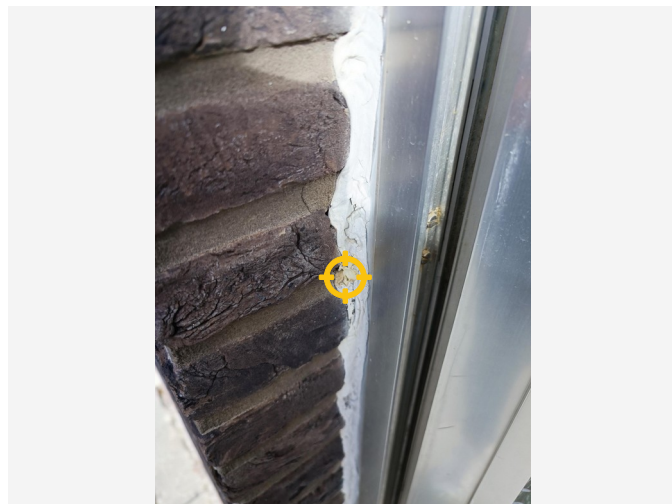
Zorgvuldig beheren

Eindbeoordeling materiaalrisico	Laag materiaalrisico en/of verlaagde kans op vezelvrijgave
---------------------------------	--

Gebondenheid	Categorie 1: hechtgebonden in oorsprong
Asbestsoort (vezeltype)	Alleen chrysotiel
Asbestconcentratie	Laag (< 50%)
Afschermingsgraad van het gehele materiaal	Geheel of deels vrij aan de buitenlucht
Toestand van het materiaal	Licht beschadigd, licht verweerd. Intact materiaal type Pical – asbestboard of categorie III 'gebondenheid'

#	Type	Referentie	Resultaat
5.1	Puntmonster	4	Chrysotiel

Beschrijving	Mastiek ramen
Omgeving	Buiten
Primaire drager	Wandopening verticaal (raam, deur, ...)
Asbestmateriaal	In-situ afwerkingslagen - Pasta, stopverf, voegsel, stopsel, vulsel, mastiek, kitten, ...
Bindmiddel van asbestmateriaal	Kitten, mastiek, pasta
Gebondenheid op basis van bindmiddel	Hecht

- Zorg voor een veilig beheer. Vermijd het beschadigen van het asbestmateriaal. Controleer de toestand jaarlijks op wijzigingen.

- Eenvoudige handelingen: mag via doe-het-zelf of door werknemer(s) met opleidingsattest eenvoudige handelingen
EH opgeleid personeel : De toepassing extra fixeren en gebruik van puntafzuiging.

-bij vervangen van de ramen kan de mastiek mee verwijderd worden door de plaatsers van nieuw raamwerk. Alle werknemer(s) moeten wel beschikken over een opleidingsattest eenvoudige handelingen 8u. Verwijdering dmv puntafzuiging met een stofzuiger met asboluutfilter. Oud raamwerk word gerecycleerd , er mogen geen restanten aan het raamwerk achter blijven.

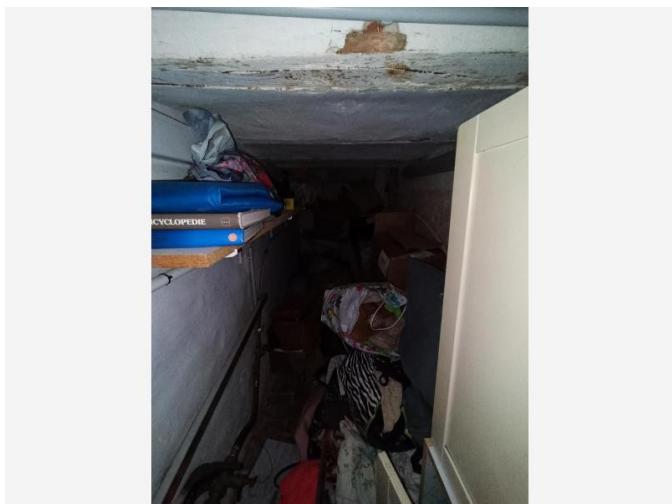
Situeringfoto

Tijdelijke beperking

Reden: Materiaal in opslag

Uitleg van de asbestdeskundige: De kelder kan niet volledig geïnspecteerd worden door materiaal in opslag. Geen verdachte materialen te zien maar er is geen volledige risico analyse mogelijk.

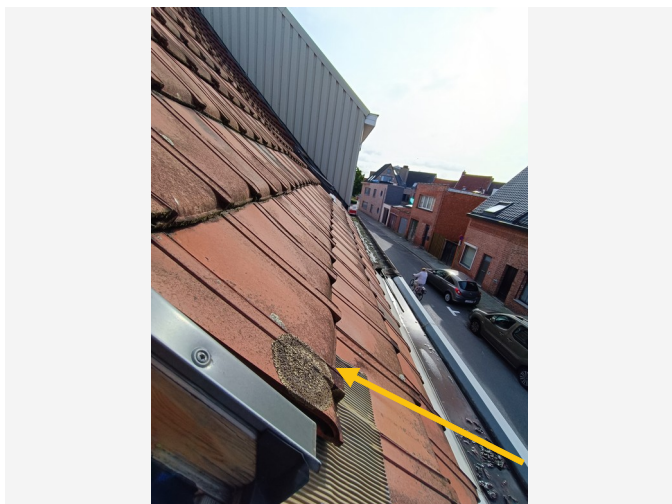
Situeringfoto

Permanente beperking

Reden: Er is geen volledige risicobeoordeling mogelijk

Uitleg van de asbestdeskundige: Dakpannen zijn niet voldoende op te heffen om een eventueel onderdak te kunnen inspecteren.

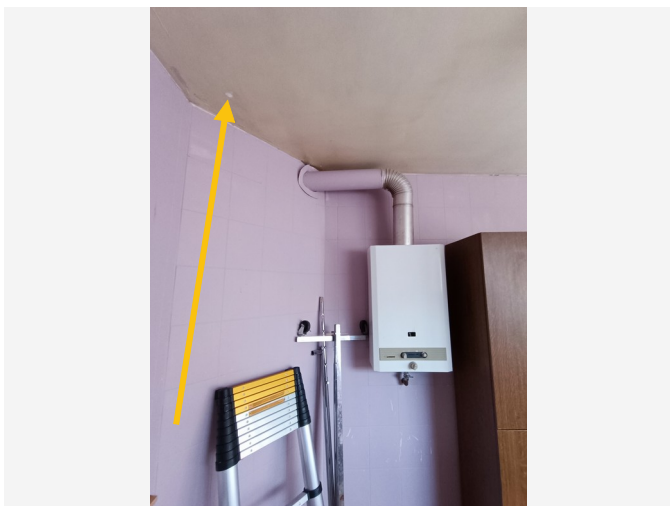
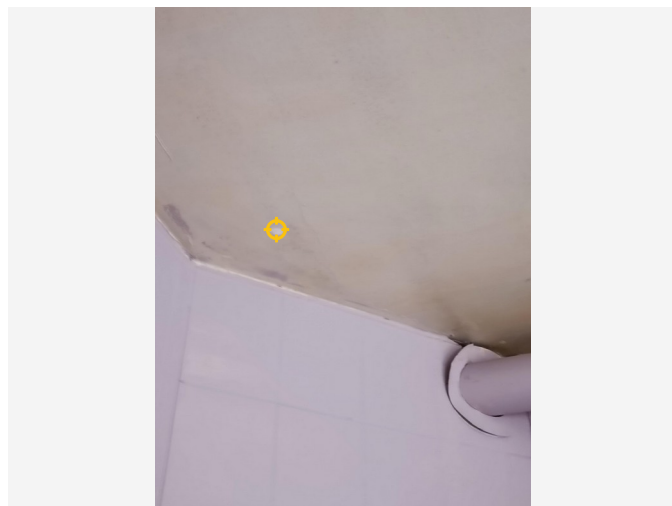
Geen asbest

#	Type	Referentie	Resultaat
8.1	Mengmonster	2	Geen asbest

Beschrijving	Pleisterwerk plafonds
Omgeving	Binnen
Primaire drager	Plafond
Bindmiddel van materiaal	Gips - kalk

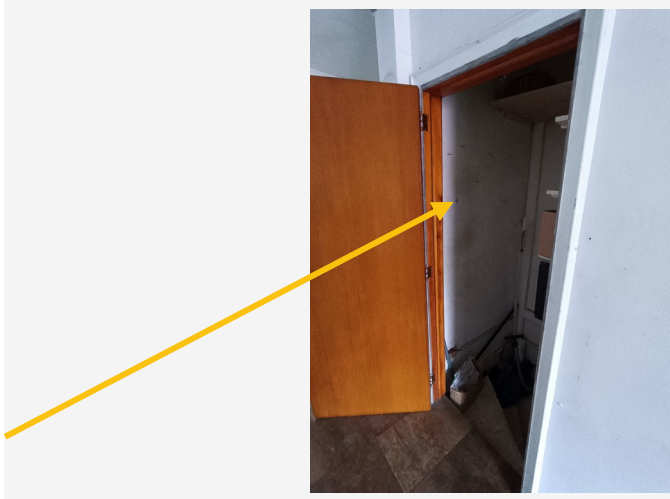
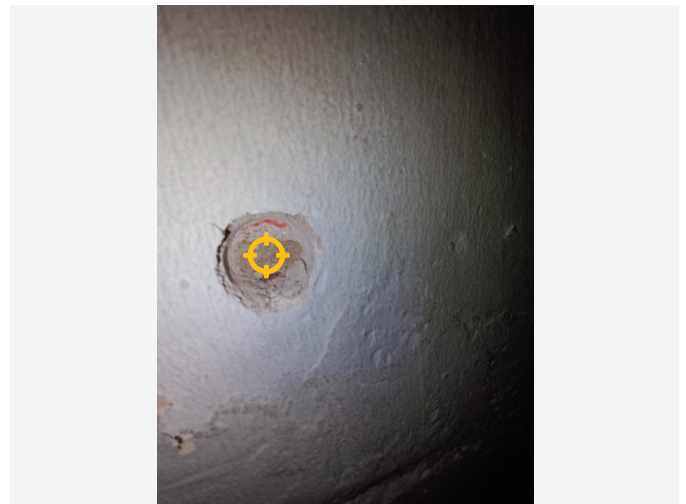
Geen asbest

#	Type	Referentie	Resultaat
9.1	Mengmonster	1	Geen asbest

Beschrijving	Pleisterwerk muren
Omgeving	Binnen
Primaire drager	Binnenwand
Bindmiddel van materiaal	Gips - kalk

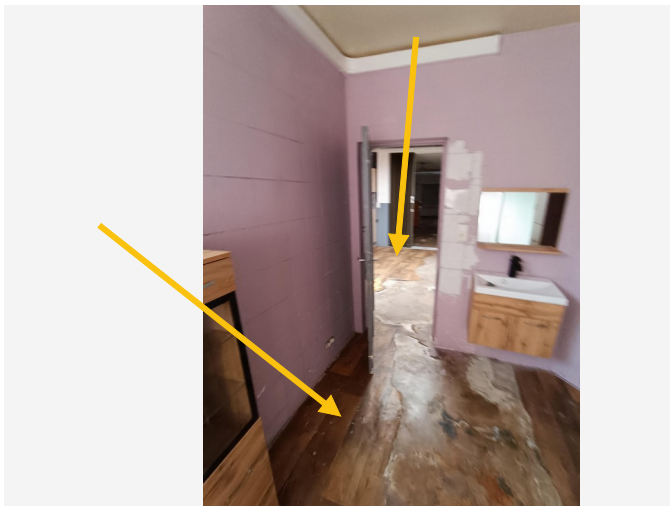
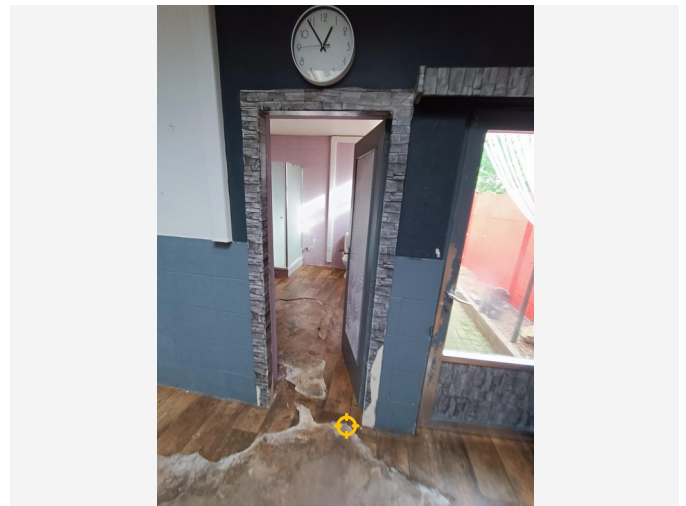
Geen asbest

#	Type	Referentie	Resultaat
10.1	Puntmonster	5	Geen asbest

Beschrijving	Vinyl gelijkvloers
Omgeving	Binnen
Primaire drager	Vloer
Bindmiddel van materiaal	Kunststof of -hars
