# Asbestinventarisatetest

Moleneinde 22, 2381 Ravels

Attestnummer : 20240603-000309.000

Uitgegeven op : 03.06.2024

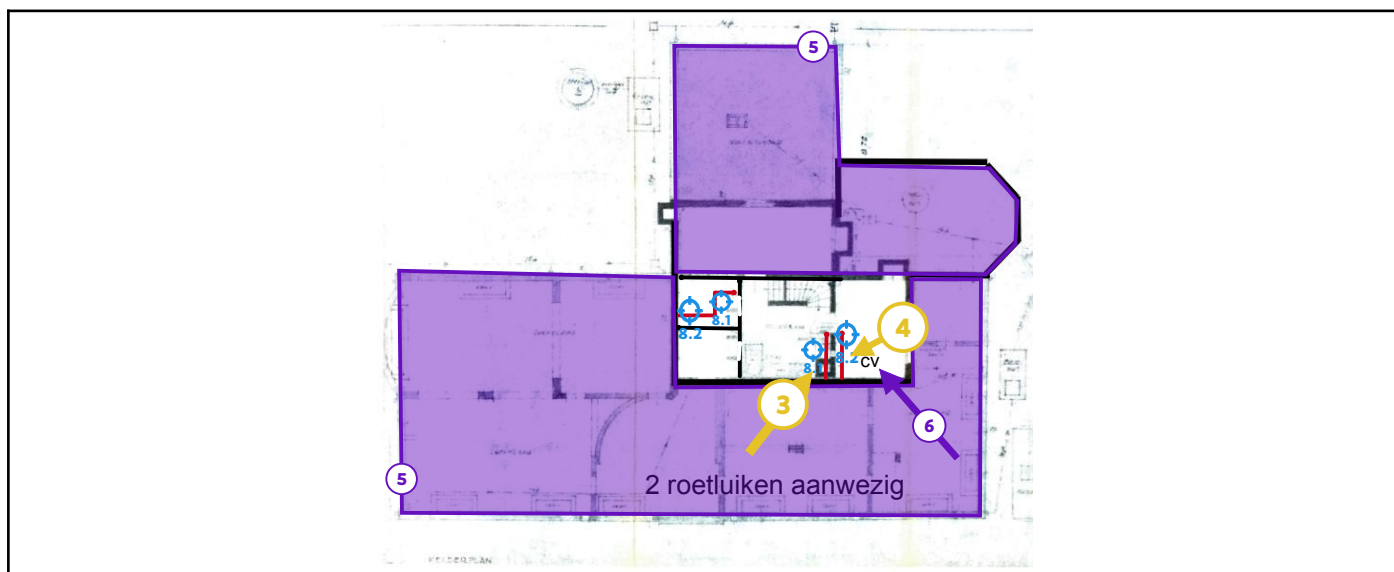
## Plan 1.7: Kelder

Beschrijving	Type	Actie
3. Roetluik asbestcement	Asbestmateriaal	Zorgvuldig beheren
4. Bakeliet schakelaar	Asbestmateriaal	Zorgvuldig beheren
5. Kruipkelder	Beperking	-
6. CV-ketel Buderus G224	Advies	-
8. Leidingisolatie met gips	Geen asbest	-
8.1 Code: 5 Recht	Mengmonster	-
8.2 Code: 6 Bocht	Mengmonster	-

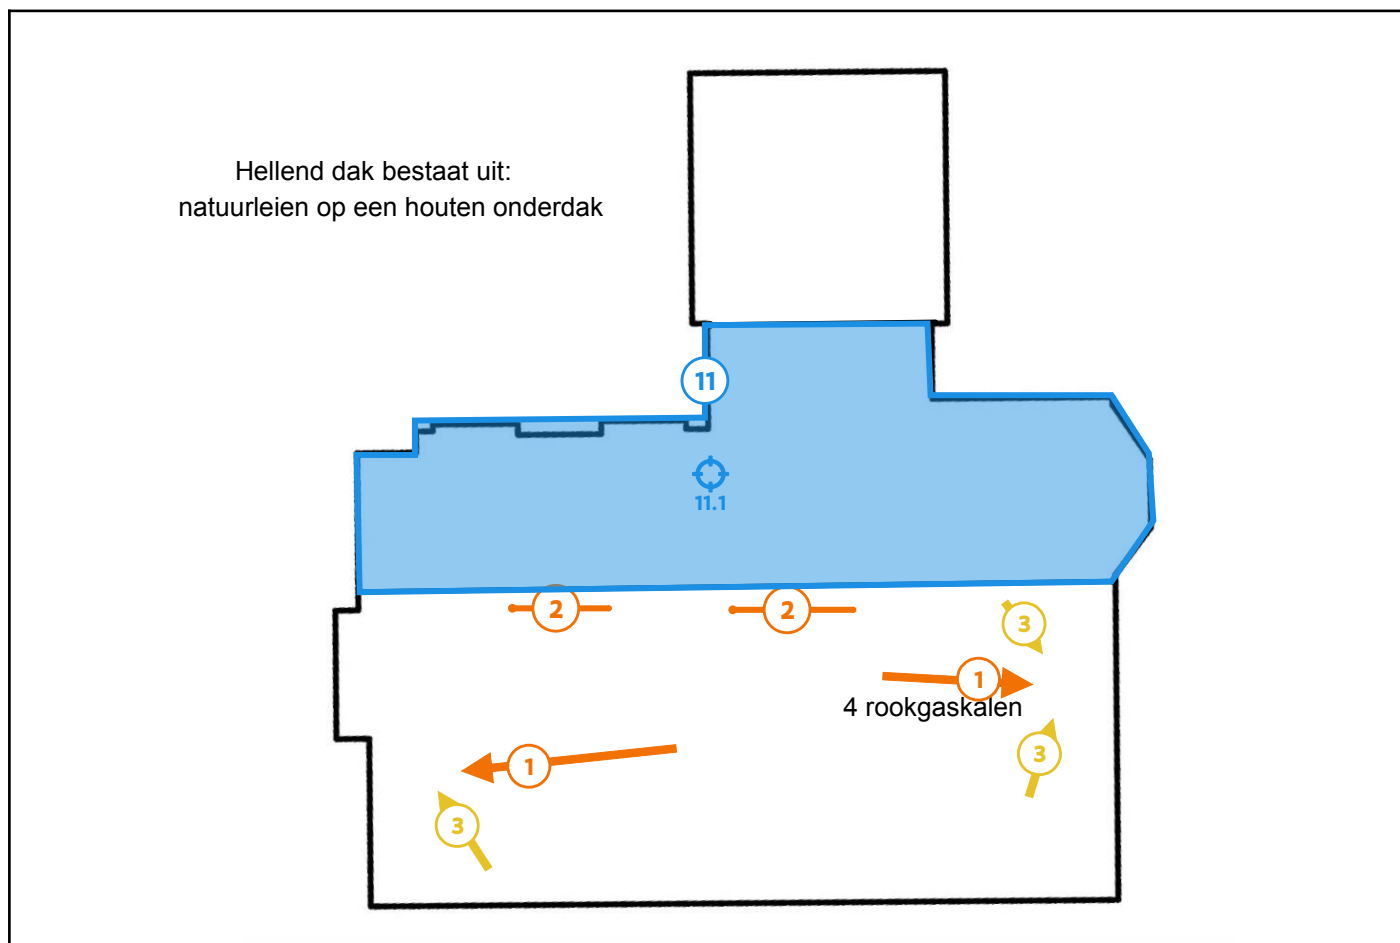
## Plan 1.8: Zolder en dakplan

Beschrijving	Type	Actie
1. Rookgaskanaal asbestcement	Asbestmateriaal	Verwijderen
2. Pakkingen radiators gietijzer	Asbestmateriaal	Verwijderen
3. Roetluik asbestcement	Asbestmateriaal	Zorgvuldig beheren
11. Roofing plat dak	Geen asbest	-
11.1 Code: 3	Puntmonster	-

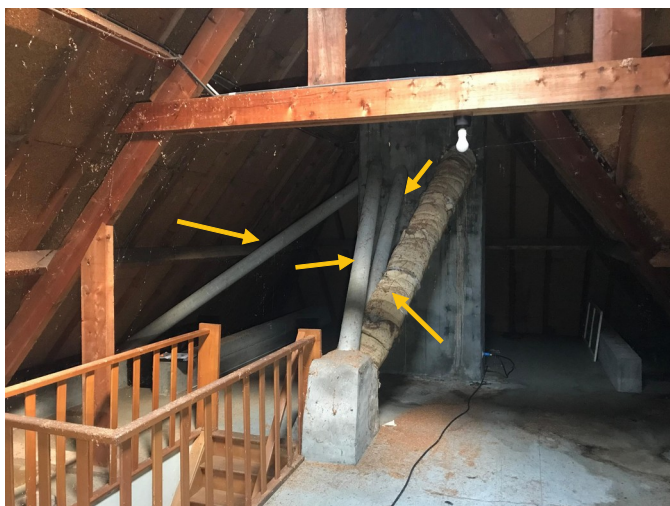
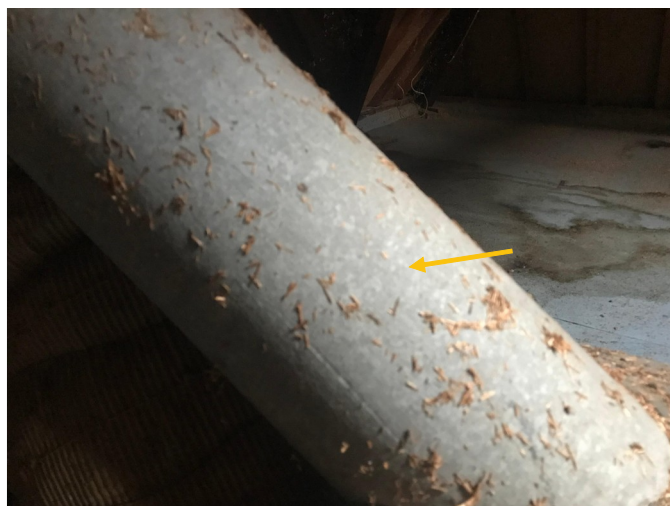
Overzichtsfoto

Detailfoto

Het asbestmateriaal valt onder de mijlpaal van 2040.

Eindbeoordeling materiaalrisico	Verhoogd materiaalrisico en/of verhoogde kans op vezelvrijgave
---------------------------------	--

Gebondenheid	Categorie 1: hechtgebonden in oorsprong
Asbestsoort (vezeltype)	Crocidoliet aanwezig
Asbestconcentratie	Laag (< 50%)
Afschermingsgraad van het gehele materiaal	Geheel of deels (ook) vrij aan de binnenlucht
Toestand van het materiaal	Licht beschadigd, licht verweerd. Intact materiaal type Pical – asbestboard of categorie III 'gebondenheid'

Beschrijving	Rookgaskanaal asbestcement
Omgeving	Binnen
Primaire drager	HVAC infrastructuur en uitrusting
Asbestmateriaal	Rookgaskanaal
Bindmiddel van asbestmateriaal	Cement
Gebondenheid op basis van bindmiddel	Hecht
Hoeveelheid (lengte - omtrek - dikte - aantal)	<ul style="list-style-type: none"><li>• 2,70 m - 53,00 cm - 1,00 cm - 1 stuk</li><li>• 2,30 m - 46,00 cm - 1,00 cm - 1 stuk</li><li>• 2,60 m - 53,00 cm - 1,00 cm - 1 stuk</li><li>• 3,20 m - 55,00 cm - 1,00 cm - 1 stuk</li><li>• 2,80 m - 53,00 cm - 1,00 cm - 1 stuk</li></ul>
Totaal volume	0,071 m <sup>3</sup>

<b>Eenvoudig bereikbaar</b>	Ja
<b>Bevestigingswijze</b>	<ul style="list-style-type: none"><li>• Geklemd</li><li>• Verlijmd, ingegoten, versmeerd</li></ul>
<b>Identificatiemethode</b>	Vaststelling zonder monsternamen
<b>Destructieve handeling voor identificatie</b>	Nee
<b>Opmerking</b>	Er zijn 5 rookgaskanalen aanwezig op het zolder

Verwijderen

- Verwijder dit asbestmateriaal zo snel mogelijk. Volg de toestand goed op.

- Eenvoudige handelingen: mag via doe-het-zelf of door werknemer(s) met opleidingsattest eenvoudige handelingen  
Hechtgebonden asbestmaterialen mag u zelf verwijderen als bij de verwijdering de toestand niet wijzigt. Dit is het geval wanneer u de asbesttoepassing kan demonteren met minimale beschadiging. De buizen kunnen rondom losgekapt worden zonder de buis zelf te beschadigen. Gedemonteerd materiaal met asbest, moet u (laten) afvoeren als asbestafval. Voer het asbestafval af naar het recyclagepark, laat het ophalen door een geregistreerd inzamelaar of via uw aannemer

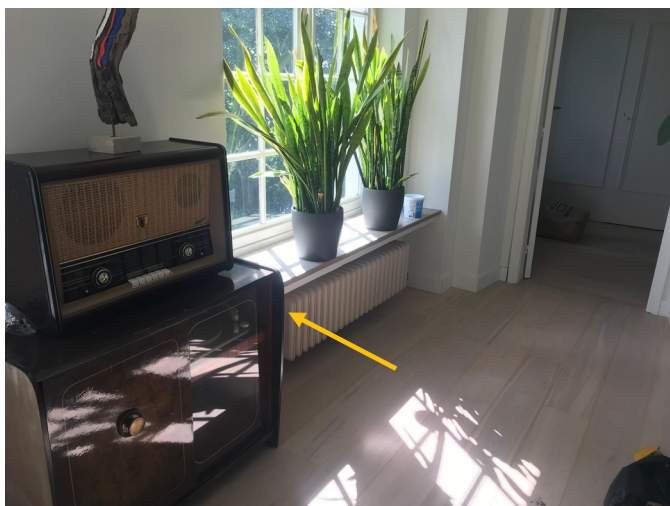
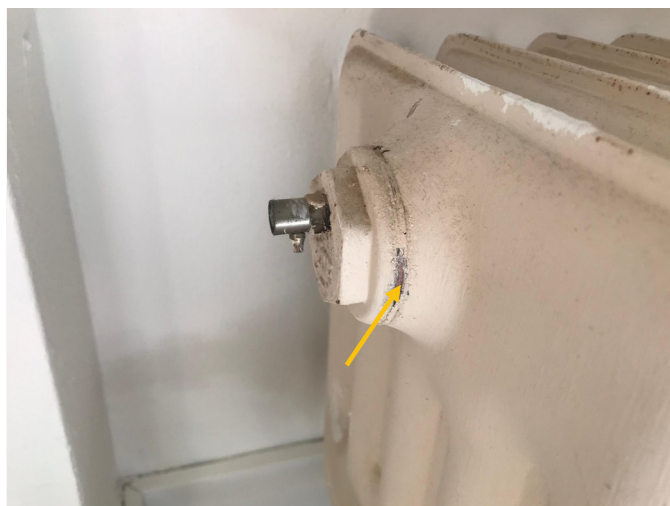
Overzichtsfoto

Detailfoto

Het asbestmateriaal valt onder de mijlpaal van 2034.

Eindbeoordeling materiaalrisico	Laag materiaalrisico en/of verlaagde kans op vezelvrijgave
---------------------------------	--

Gebondenheid	Categorie 2: niet-hechtgebonden met matrix
Asbestsoort (vezeltype)	Alleen chrysotiel
Asbestconcentratie	Hoog ( $\geq 50\%$ )
Afschermingsgraad van het gehele materiaal	Enkel randen niet afgeschermd maar geen contact met binnenluchtstromen
Toestand van het materiaal	Licht beschadigd, licht verweerd. Intact materiaal type Pical – asbestboard of categorie III 'gebondenheid'

Beschrijving	Pakkingen radiators gietijzer
Omgeving	Binnen
Primaire drager	Ruimteverwarming
Asbestmateriaal	Pakking, dichting
Bindmiddel van asbestmateriaal	Karton - papier - viltachtig
Gebondenheid op basis van bindmiddel	Niet-hechtgebonden
Hoeveelheid (gewicht - aantal)	• 2,00 kg - 1 stuk
Totaal gewicht	2,00 kg
Eenvoudig bereikbaar	Ja

Verwijderen

- Verwijder dit asbestmateriaal zo snel mogelijk. Volg de toestand goed op.

- Eenvoudige handelingen: mag via doe-het-zelf of door werknemer(s) met opleidingsattest eenvoudige handelingen  
Laat deze toepassing verwijderen en vervangen door een loodgieter met een opleidingsattest eenvoudige handelingen. Dat betekent dat zij kennis hebben over hoe ze materialen met asbest herkennen en veilig kunnen verwijderen. Gedemonteerd materiaal met asbest, moet u (laten) afvoeren als asbestafval. Voer het asbestafval af naar het recyclagepark, laat het ophalen door een geregistreerd inzamelaar of via uw aannemer.

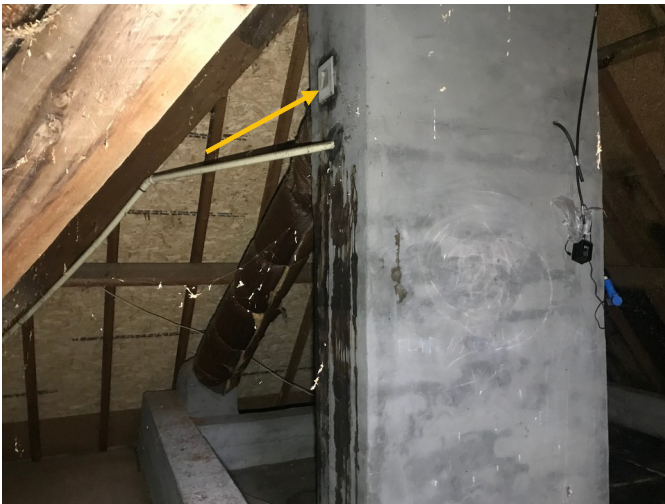
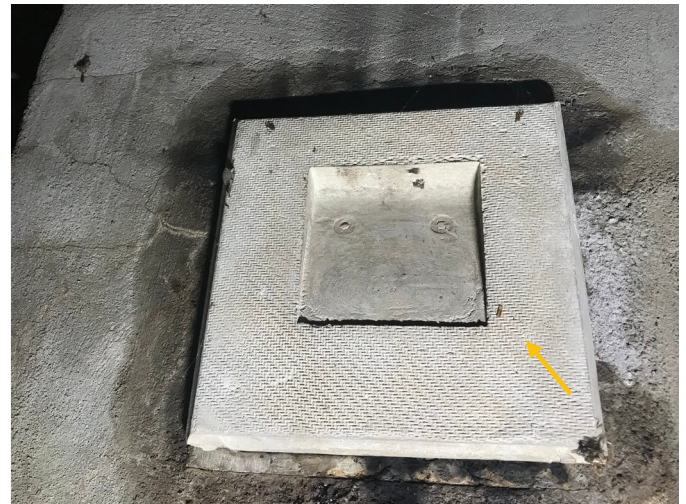
Overzichtsfoto

Detailfoto

Het asbestmateriaal valt onder de mijlpaal van 2040.

Eindbeoordeling materiaalrisico	Laag materiaalrisico en/of verlaagde kans op vezelvrijgave
---------------------------------	--

Gebondenheid	Categorie 1: hechtgebonden in oorsprong
Asbestsoort (vezeltype)	Crocidoliet aanwezig
Asbestconcentratie	Laag (< 50%)
Afschermingsgraad van het gehele materiaal	Geheel of deels (ook) vrij aan de binnenlucht
Toestand van het materiaal	Onbeschadigd, niet verweerd

Beschrijving	Roetluik asbestcement
Omgeving	Binnen
Primaire drager	HVAC infrastructuur en uitrusting
Asbestmateriaal	Brandwerende afsluiting (prefab geheel) - Luik
Bindmiddel van asbestmateriaal	Cement
Gebondenheid op basis van bindmiddel	Hecht
Hoeveelheid (gewicht - aantal)	<ul style="list-style-type: none"><li>1,00 kg - 4 stuks</li></ul>
Totaal gewicht	4,00 kg
Eenvoudig bereikbaar	Ja
Bevestigingswijze	<ul style="list-style-type: none"><li>Los (al dan niet bedekt)</li></ul>

Zorgvuldig beheren

- Zorg voor een veilig beheer. Vermijd het beschadigen van het asbestmateriaal. Controleer de toestand jaarlijks op wijzigingen.

- Eenvoudige handelingen: mag via doe-het-zelf of door werknemer(s) met opleidingsattest eenvoudige handelingen  
Verwijder het plaatje en voer het af als asbestafval naar het recyclagepark. Kap rondom de houder om deze te verwijderen, maar zorg ervoor dat de houder niet breekt of beschadigd geraakt. Ziet u dit niet zitten, schakel dan een aannemer in met een opleidingsattest eenvoudige handelingen. D.w.z. dat ze over de nodige kennis beschikken om dit materiaal veilig te verwijderen.

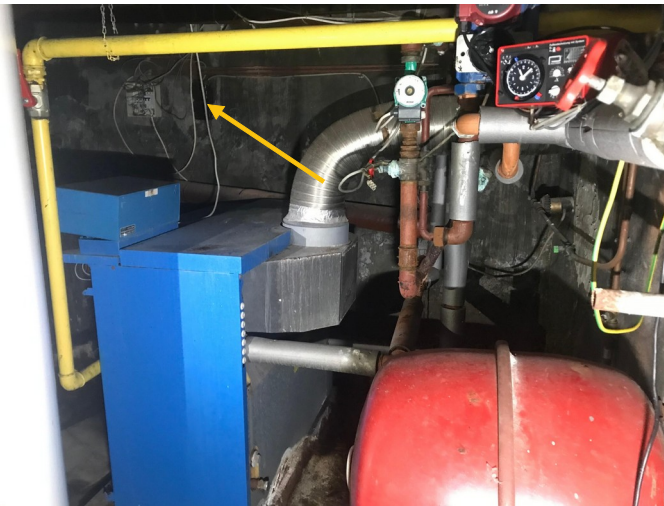
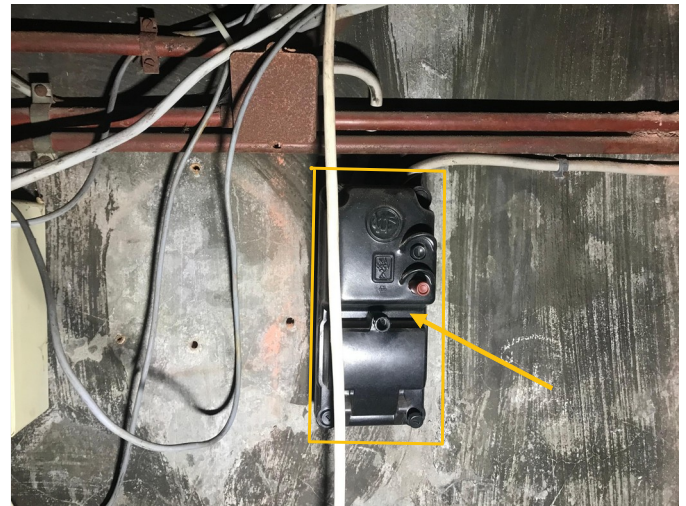
Overzichtsfoto

Detailfoto

Het asbestmateriaal valt onder de mijlpaal van 2040.

Eindbeoordeling materiaalisico	Laag materiaalisico en/of verlaagde kans op vezelvrijgave
--------------------------------	---

Gebondenheid	Categorie 1: hechtgebonden in oorsprong
Asbestsoort (vezeltype)	Crocidoliet aanwezig
Asbestconcentratie	Laag (< 50%)
Afschermingsgraad van het gehele materiaal	Geheel of deels (ook) vrij aan de binnenlucht
Toestand van het materiaal	Onbeschadigd, niet verweerd

Beschrijving	Bakeliet schakelaar
Omgeving	Binnen
Primaire drager	Communicatie en elektrische infrastructuur en uitrusting
Asbestmateriaal	Plaat, paneel, tablet - Type Bakeliet
Bindmiddel van asbestmateriaal	Kunststof of -hars
Gebondenheid op basis van bindmiddel	Hecht
Hoeveelheid (oppervlakte - dikte - aantal)	• 0,10 m <sup>2</sup> - 0,30 cm - 1 stuk
Totaal volume	< 0,001 m <sup>3</sup>
Eenvoudig bereikbaar	Ja
Bevestigingswijze	• Geschroefd
Identificatiemethode	Vaststelling zonder monsternamen

Zorgvuldig beheren

- Zorg voor een veilig beheer. Vermijd het beschadigen van het asbestmateriaal. Controleer de toestand jaarlijks op wijzigingen.

- Eenvoudige handelingen: mag via doe-het-zelf of door werknemer(s) met opleidingsattest eenvoudige handelingen  
Bakeliet kan asbesthoudend zijn en kan enkel uitgesloten worden via een negatieve analyse. Monsternamen is echter niet mogelijk binnen het kader van het niet-destructief onderzoek. Deze armaturen kan men best voorzichtig losschroeven en dubbel verpakt afvoeren naar het recyclagepark.

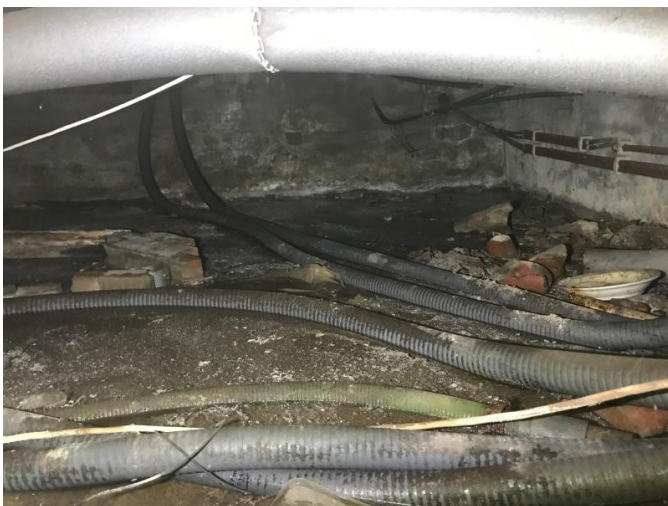
Situeringfoto

**Reden:** Beperkte hoogte

**Uitleg van de asbestdeskundige:** Ruimtes met een hoogte lager dan 1,50 m vormen een permanente onderzoeksbeperking. Dit valt buiten het onderzoek van dit protocol.

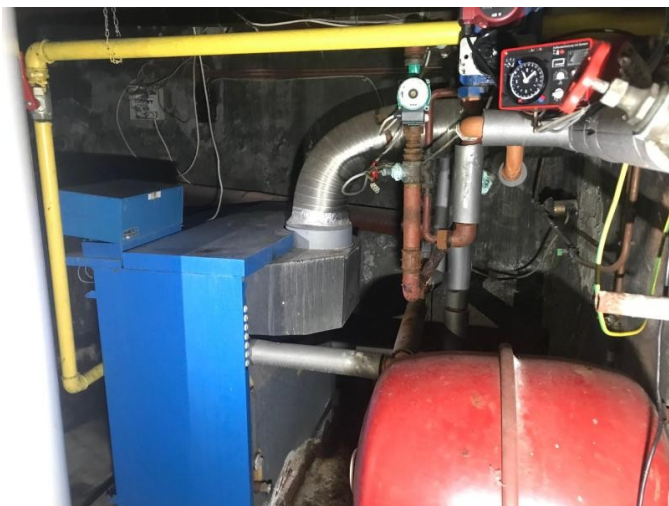
Vrije foto

CV-ketel is een Buderus G224 van 1992. volgens de literatuur bevat deze geen asbest.
