# Asbestinventarisatetest

Berkenlaan 30, 2380 Ravels

Attestnummer : 20250218-000478.000

**Niet-asbestveilig**

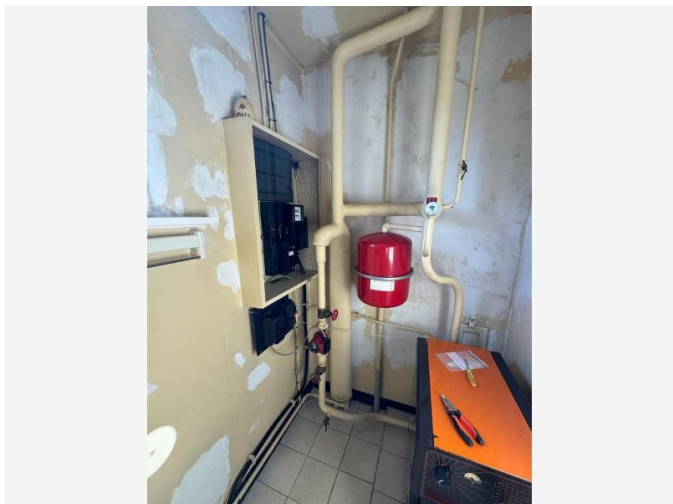
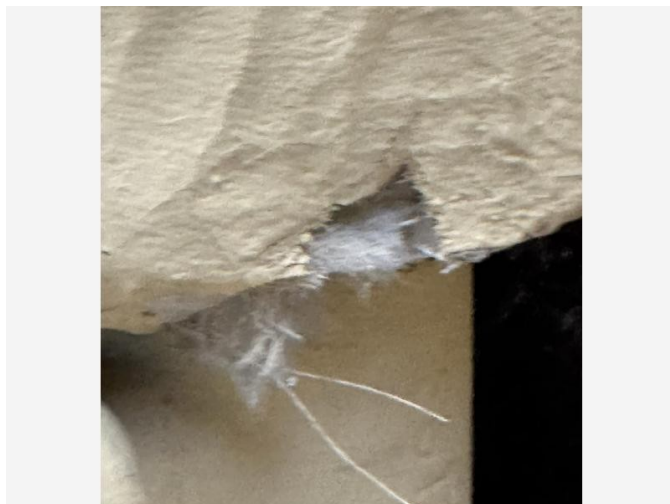
Het asbestmateriaal valt onder de mijlpaal van 2034.

**Verwijderen**

Eindbeoordeling materiaalrisico	Verhoogd materiaalrisico en/of verhoogde kans op vezelvrijgave
---------------------------------	--

Gebondenheid	Categorie 2: niet-hechtgebonden met matrix
Asbestsoort (vezeltype)	Amfibool aanwezig, uitgezonderd crocidoliet
Asbestconcentratie	Hoog ( $\geq 50\%$ )
Afschermingsgraad van het gehele materiaal	Geheel of deels (ook) vrij aan de binnenlucht
Toestand van het materiaal	Licht beschadigd, licht verweerd. Intact calciumsilicaatmateriaal of categorie III 'gebondenheid'

#	Type	Referentie	Resultaat
1.1	Mengmonster	MM03	Amosiet

Beschrijving	Woning - leidingsisolatie
Omgeving	Binnen
Primaire drager	HVAC infrastructuur en uitrusting
Asbestmateriaal	In-situ afwerkingslagen - Thermische isolatie
Bindmiddel van asbestmateriaal	Gips - kalk
Gebondenheid op basis van bindmiddel	Niet-hechtgebonden
Hoeveelheid (lengte - omtrek - dikte - aantal)	<ul style="list-style-type: none"><li>• 10,00 m - 30,00 cm - 3,00 cm - 1 stuk</li></ul>
Totaal volume	0,09 m <sup>3</sup>
Eenvoudig bereikbaar	Ja
Bevestigingswijze	<ul style="list-style-type: none"><li>• Verlijmd, ingegoten, versmeerd</li></ul>
Identificatiemethode	Vaststelling met monsternamen
Destructieve handeling voor identificatie	Nee

- Verwijder dit asbestmateriaal zo snel mogelijk. Volg de toestand goed op.

- Hermetische zone (erkend asbestverwijderaar)  
Deze toepassing mag enkel verwijderd worden door een erkend asbestverwijderaar. meer info op [www.ovam.be](http://www.ovam.be)

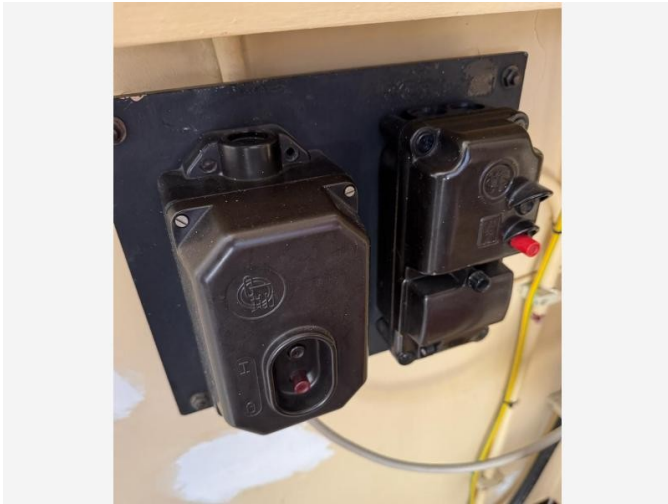
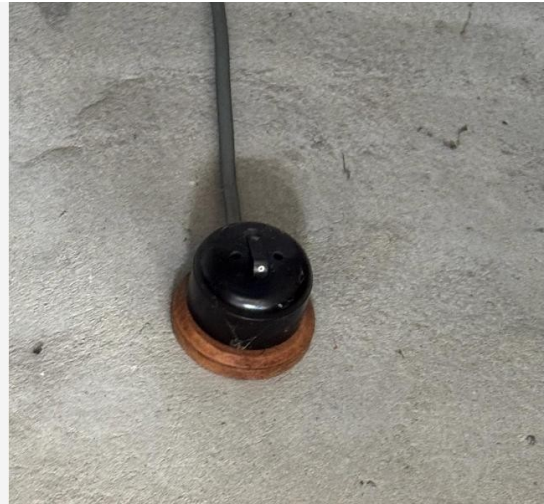
Het asbestmateriaal valt onder de mijlpaal van 2040.

Zorgvuldig beheren

Eindbeoordeling materiaalrisico	Laag materiaalrisico en/of verlaagde kans op vezelvrijgave
---------------------------------	--

Gebondenheid	Categorie 1: hechtgebonden in oorsprong
Asbestsoort (vezeltype)	Alleen chrysotiel
Asbestconcentratie	Laag (< 50%)
Afschermingsgraad van het gehele materiaal	Geheel of deels (ook) vrij aan de binnenlucht
Toestand van het materiaal	Licht beschadigd, licht verweerd. Intact calciumsilicaatmateriaal of categorie III 'gebondenheid'

Beschrijving	Woning - bakeliet - schakelaars
Omgeving	Binnen
Primaire drager	Binnenwand
Asbestmateriaal	Plaat, paneel, tablet - Type Bakeliet
Bindmiddel van asbestmateriaal	Kunststof of -hars
Gebondenheid op basis van bindmiddel	Hecht
Hoeveelheid (oppervlakte - dikte - aantal)	<ul style="list-style-type: none"><li>• 0,20 m<sup>2</sup> - 2,00 cm - 5 stuks</li></ul>
Totaal volume	0,02 m <sup>3</sup>
Eenvoudig bereikbaar	Ja
Bevestigingswijze	<ul style="list-style-type: none"><li>• Geschroefd</li></ul>
Identificatiemethode	Vaststelling zonder monstername
Destructieve handeling voor identificatie	Nee

- Verwijder dit asbestmateriaal zo snel mogelijk. Volg de toestand goed op.

- Eenvoudige handelingen: mag via doe-het-zelf of door werknemer(s) met opleidingsattest eenvoudige handelingen  
Deze toepassing kan eenvoudig losgeschroefd en dubbel verpakt worden weggevoerd.

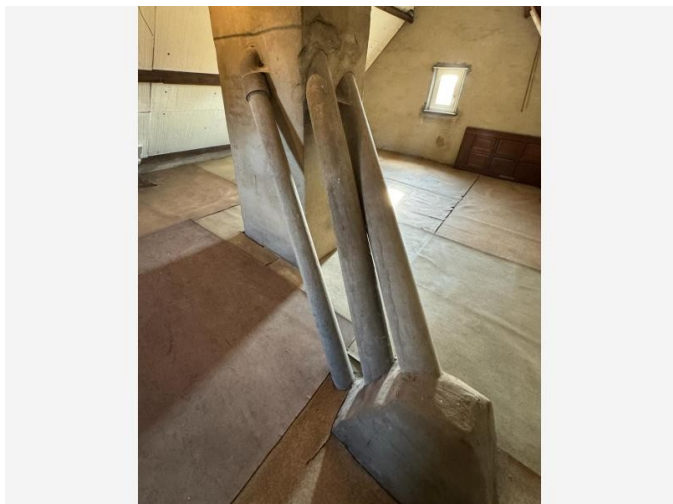
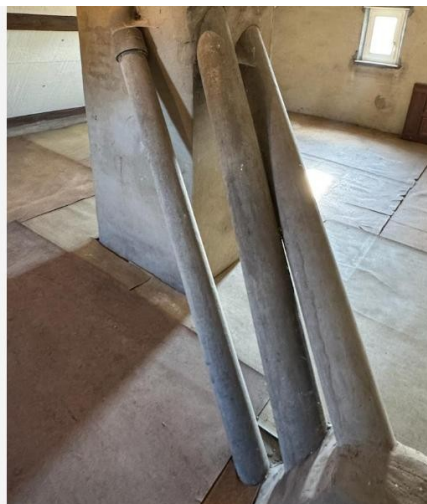
Het asbestmateriaal valt onder de mijlpaal van 2040.

Zorgvuldig beheren

Eindbeoordeling materiaalrisico	Laag materiaalrisico en/of verlaagde kans op vezelvrijgave
---------------------------------	--

Gebondenheid	Categorie 1: hechtgebonden in oorsprong
Asbestsoort (vezeltype)	Crocidoliet aanwezig
Asbestconcentratie	Laag (< 50%)
Afschermingsgraad van het gehele materiaal	Geheel of deels (ook) vrij aan de binnenlucht
Toestand van het materiaal	Onbeschadigd, niet verweerd

Beschrijving	Woning - cementbuizen - zolder
Omgeving	Binnen
Primaire drager	Fundering-draagstructuur (horizontaal, verticaal)
Asbestmateriaal	Buis, koker, leiding, pijp, doorvoer
Bindmiddel van asbestmateriaal	Cement
Gebondenheid op basis van bindmiddel	Hecht
Hoeveelheid (lengte - omtrek - dikte - aantal)	<ul style="list-style-type: none"><li>• 5,00 m - 30,00 cm - 3,00 cm - 3 stuks</li></ul>
Totaal volume	0,135 m <sup>3</sup>
Eenvoudig bereikbaar	Nee <ul style="list-style-type: none"><li>• Verwijdering tast de bouwkundige integriteit aan.</li></ul>
Bevestigingswijze	<ul style="list-style-type: none"><li>• Verlijmd, ingegoten, versmeerd</li></ul>
Identificatiemethode	Vaststelling zonder monsternamen
Destructieve handeling voor identificatie	Nee

- Zorg voor een veilig beheer en verwijder dit asbestmateriaal wanneer het bij werken eenvoudig bereikbaar wordt. Controleer de toestand jaarlijks op wijzigingen.

- Eenvoudige handelingen: enkel door erkend asbestverwijderaar  
Wegens de complexiteit van de toepassing kan deze niet verwijderd zonder deze te breken/beschadigen.  
Roep de hulp in van een erkend asbestverwijderaar. meer info op [www.ovam.be](http://www.ovam.be)

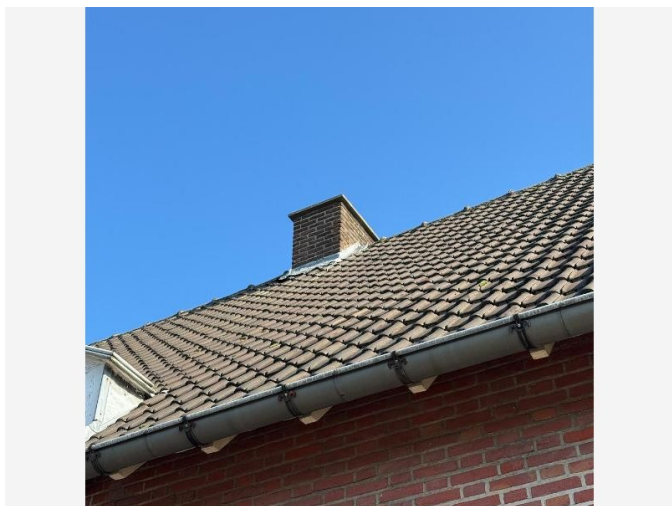
Vrije foto

De dakpannen zijn niet-asbestverdacht.

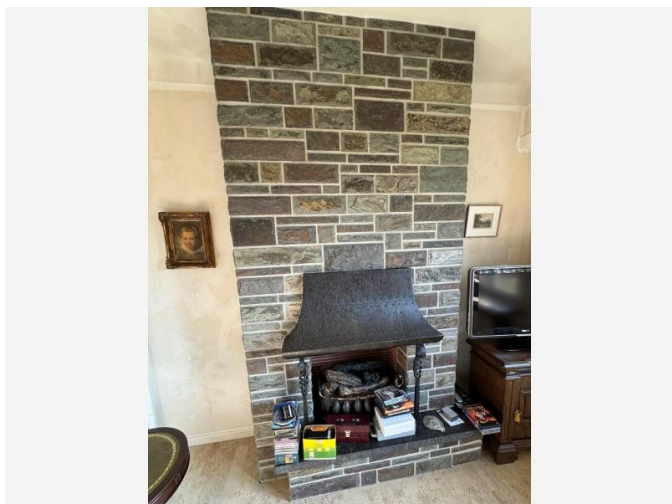
Vrije foto

In de rookgasafvoer van de haard kunnen zich asbesthoudende materialen bevinden.

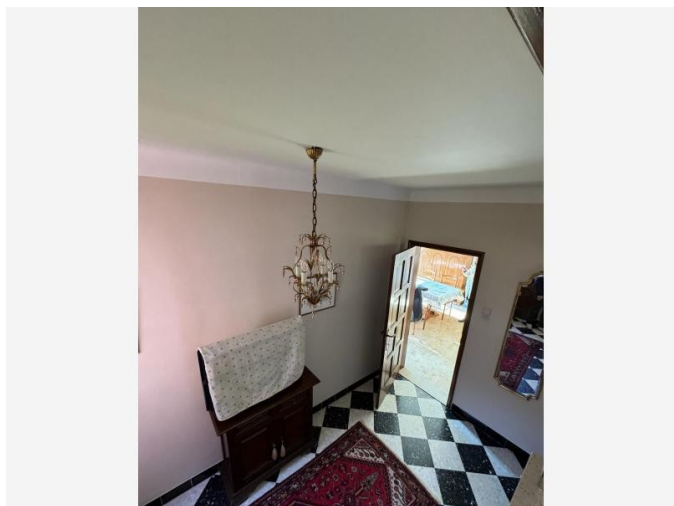
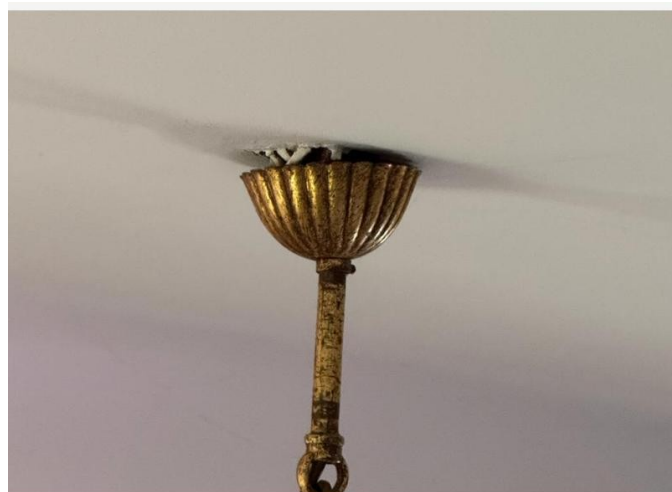
Geen asbest

#	Type	Referentie	Resultaat
6.1	Mengmonster	MM02	Geen asbest

<b>Beschrijving</b>	Woning - pleisterwerk - plafonds
<b>Omgeving</b>	Binnen
<b>Primaire drager</b>	Plafond
<b>Bindmiddel van materiaal</b>	Gips - kalk
<b>Gebondenheid op basis van bindmiddel</b>	Niet-hechtgebonden
<b>Hoeveelheid (oppervlakte - dikte - aantal)</b>	• 200,00 m <sup>2</sup> - 2,00 cm - 1 stuk
<b>Totaal volume</b>	4,00 m <sup>3</sup>
<b>Identificatiemethode</b>	Vaststelling met monsternamen
<b>Destructieve handeling voor identificatie</b>	Nee

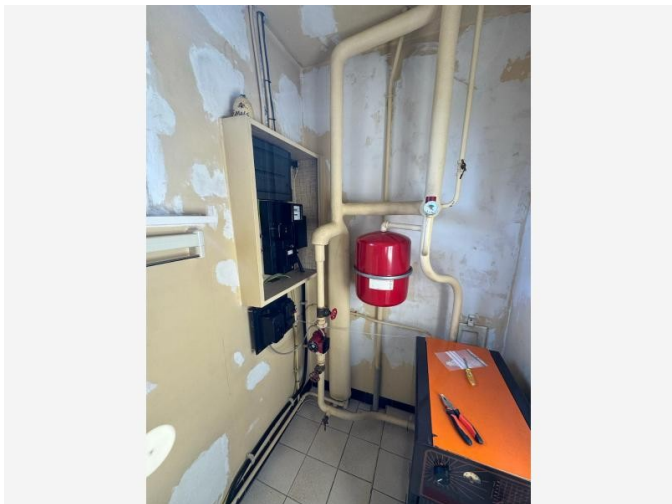
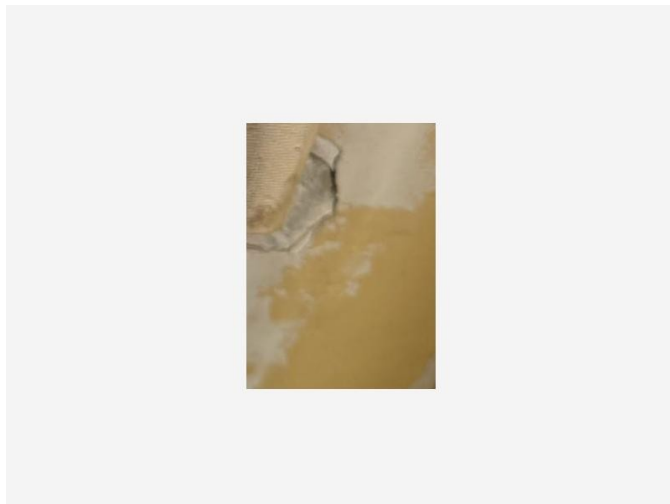
Geen asbest

#	Type	Referentie	Resultaat
7.1	Mengmonster	MM01	Geen asbest

Beschrijving	Woning - pleisterwerk - muren
Omgeving	Binnen
Primaire drager	Binnenwand
Bindmiddel van materiaal	Gips - kalk
Gebondenheid op basis van bindmiddel	Niet-hechtgebonden
Hoeveelheid (oppervlakte - dikte - aantal)	• 400,00 m <sup>2</sup> - 2,00 cm - 1 stuk
Totaal volume	8,00 m <sup>3</sup>
Identificatiemethode	Vaststelling met monsternamen
Destructieve handeling voor identificatie	Nee
