# Asbestinventarisatetest

Brechtsebaan 262, 2900 Schoten

Attestnummer : 20260318-000177.000

Uitgegeven op : 18.03.2026

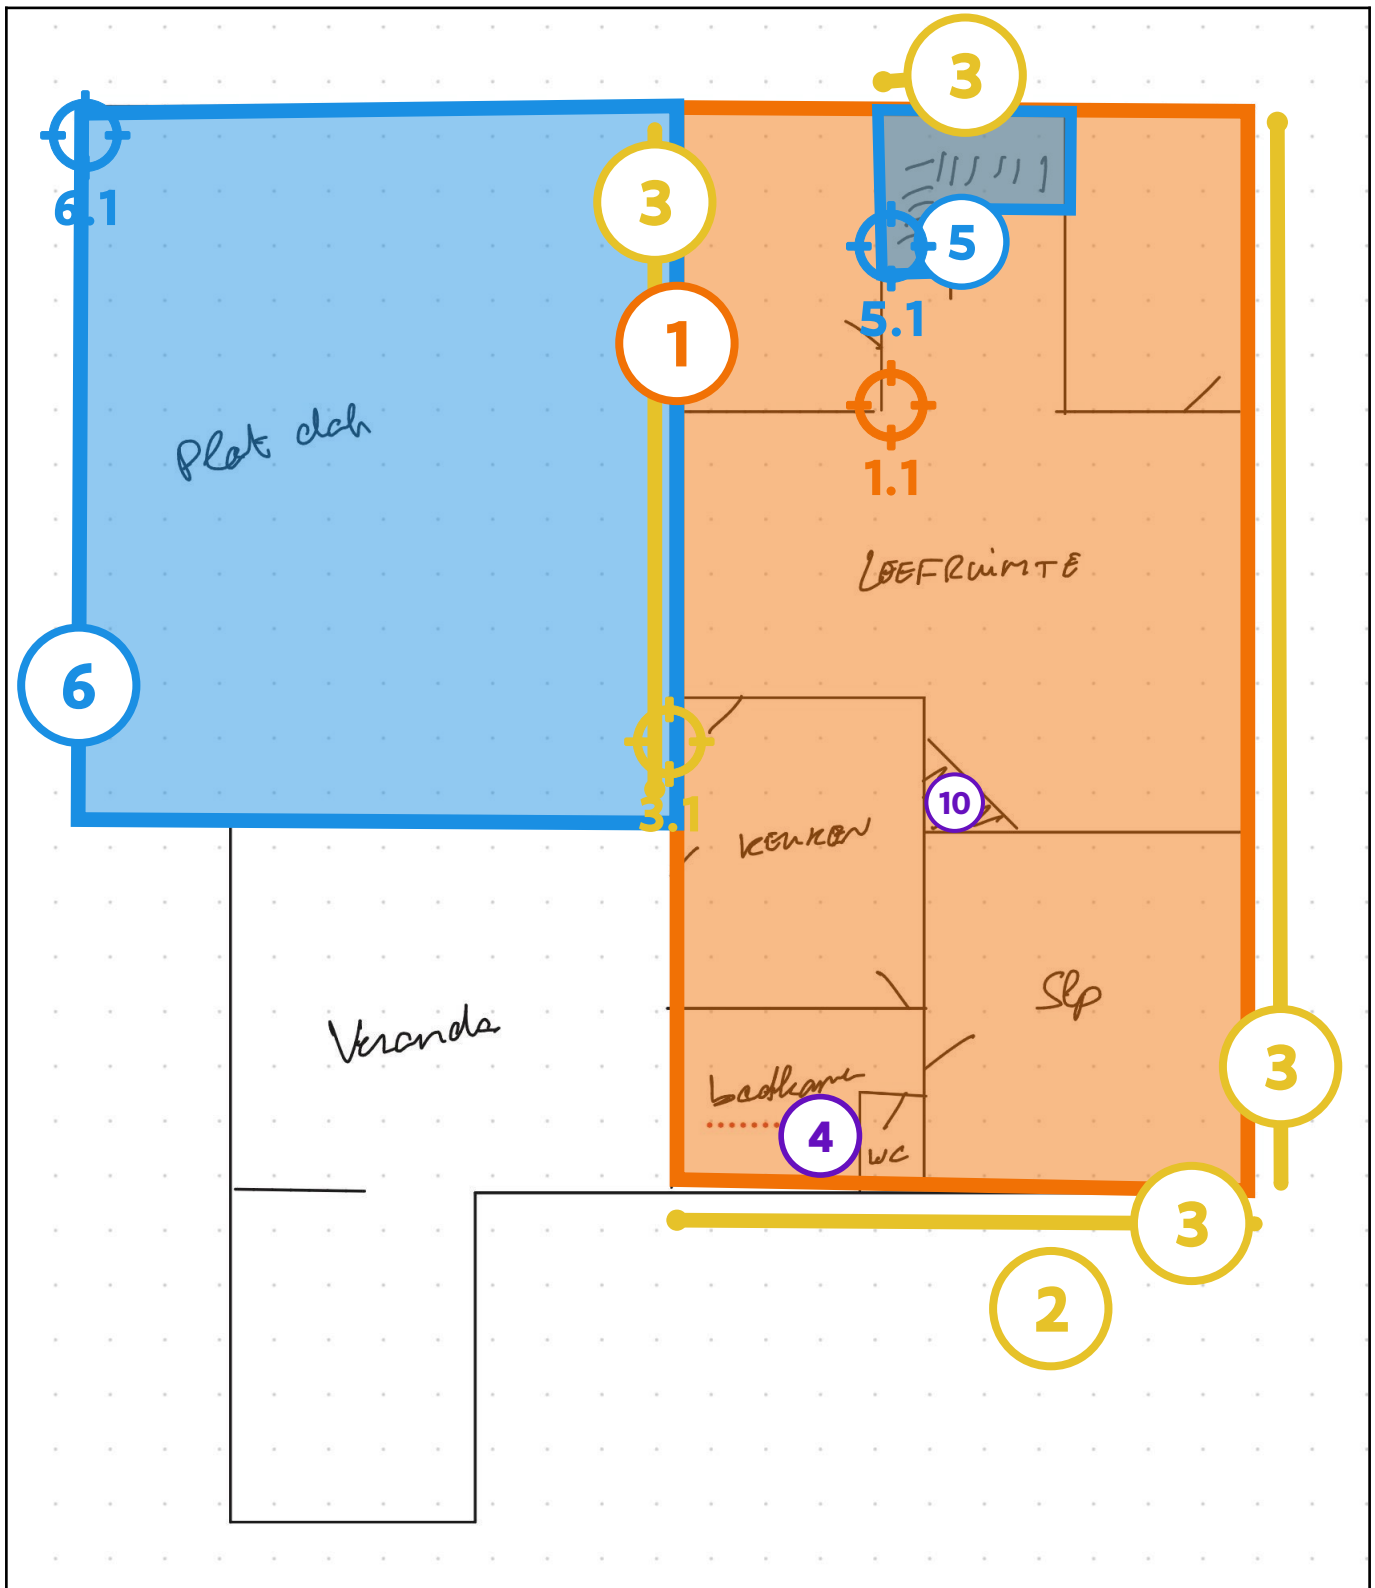
## Plan 1.2: 1ste verdiep

1. Vinyltegels - vloer	Asbestmateriaal	Verwijderen
1.1 Code: MM05	Puntmonster	-
2. Bakeliet - schakelaars/stopcontacten/zekeringen	Asbestmateriaal	Zorgvuldig beheren
3. Kit - ramen	Asbestmateriaal	Zorgvuldig beheren
3.1 Code: MM04	Puntmonster	-
4. Tegellijm - plinten/tegels	Advies	-
5. Vloerzeil - trappen/vloer	Geen asbest	-
5.1 Code: MM06	Puntmonster	-
6. Roofing - plat dak	Geen asbest	-
6.1 Code: MM03	Puntmonster	-
10. Lucht-/rookgaskanalen	Overige ruimte of materiaal	-

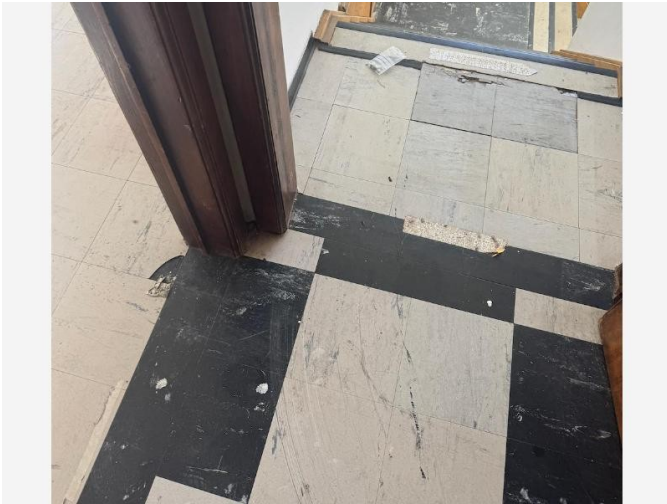
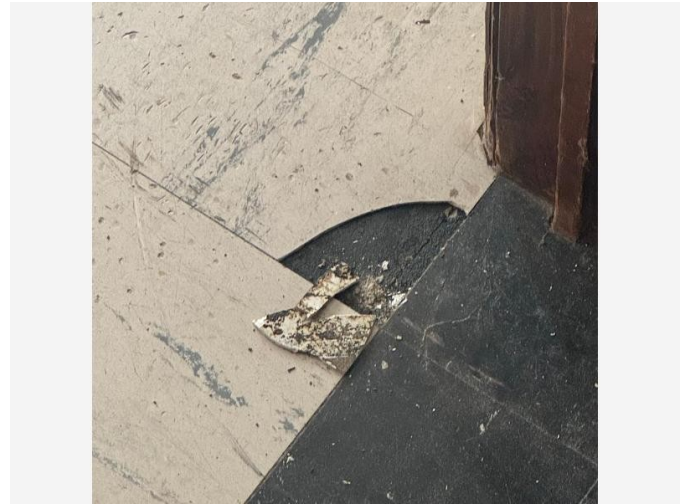
Eindbeoordeling materiaalrisico	Verhoogd materiaalrisico en/of verhoogde kans op vezelvrijgave
---------------------------------	--

Gebondenheid	Categorie 1: hechtgebonden in oorsprong
Asbestsoort (vezeltype)	Alleen chrysotiel aanwezig
Asbestconcentratie	Laag (< 50%)
Afschermingsgraad van het gehele materiaal	Geheel of deels vrij aan de binnenlucht, maar geen contact met binnenluchtstromen
Toestand van het materiaal	Matig beschadigd, matig verweerd

#	Type	Referentie	Resultaat
1.1	Puntmonster	MM05	Chrysotiel

Beschrijving	Vinyltegels - vloer
Omgeving	Binnen
Primaire drager	Vloer
Asbestmateriaal	Prefab - afwerking - Tegel
Bindmiddel van asbestmateriaal	Kunststof of -hars
Gebondenheid op basis van bindmiddel	Hecht
Hoeveelheid (oppervlakte - dikte - aantal)	• 200,00 m <sup>2</sup> - 1,00 cm - 1 stuk
Totaal volume	2,00 m <sup>3</sup>
Eenvoudig bereikbaar	Ja
Bevestigingswijze	• Verlijmd, ingegoten, versmeerd
Identificatiemethode	Een monstername door de asbestdeskundige met laboanalyse door een asbestlabo.
Destructieve handeling voor identificatie	Nee

Het asbestmateriaal valt onder de mijlpaal van 2040.

Verwijderen

- Zorg voor een veilig beheer. Vermijd het beschadigen van het asbestmateriaal. Controleer de toestand jaarlijks op wijzigingen.
- Verwijder dit asbestmateriaal zo snel mogelijk. Volg de toestand goed op.

- Eenvoudige handelingen: enkel door erkend asbestverwijderaar  
Wegens de grote hoeveelheid complexiteit van de toepassing (verlijmd), is deze moeilijk te verwijderen zonder vrijgave van vezels. Laat dit verwijderen door een erkend asbestverwijderaar. Let op, de lijm onder de tegels kan ook asbesthoudend zijn.

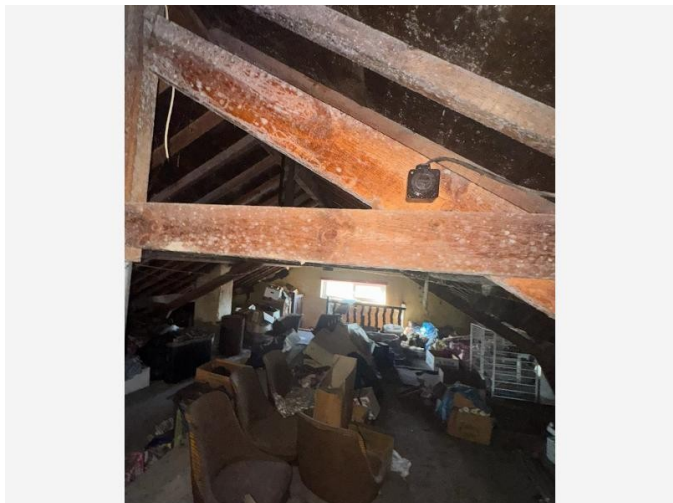
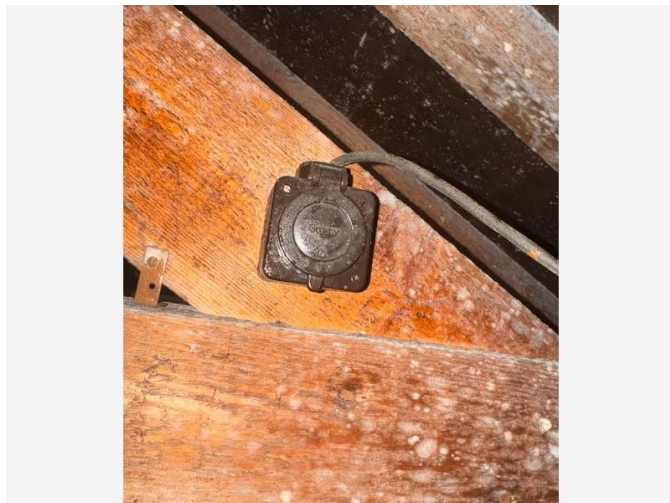
## Fiche 2: Bakeliet - schakelaars/stopcontacten/zekeringen

Eindbeoordeling materiaalrisico	Laag materiaalrisico en/of verlaagde kans op vezelvrijgave
---------------------------------	--

Gebondenheid	Categorie 1: hechtgebonden in oorsprong
Asbestsoort (vezeltype)	Crocidoliet aanwezig
Asbestconcentratie	Laag (< 50%)
Afschermingsgraad van het gehele materiaal	Geheel of deels vrij aan de binnenlucht, maar geen contact met binnenluchtstromen
Toestand van het materiaal	Onbeschadigd, niet verweerd

Beschrijving	Bakeliet - schakelaars/stopcontacten/zekeringen
Omgeving	Binnen
Primaire drager	Communicatie en elektrische infrastructuur en uitrusting
Asbestmateriaal	Plaat, paneel, tablet - Type Bakeliet
Bindmiddel van asbestmateriaal	Kunststof of -hars
Gebondenheid op basis van bindmiddel	Hecht
Hoeveelheid (oppervlakte - dikte - aantal)	<ul style="list-style-type: none"><li>• 0,20 m<sup>2</sup> - 1,00 cm - 20 stuks</li></ul>
Totaal volume	0,04 m <sup>3</sup>
Eenvoudig bereikbaar	Ja
Bevestigingswijze	<ul style="list-style-type: none"><li>• Geschroefd</li></ul>
Identificatiemethode	<p>De asbestdeskundige beoordeelt het materiaal als asbestverdacht en dus asbesthoudend, en dit zonder monstername.</p> <p>Motivatie: De monstername brengt andere schade aan dan schade die inherent is aan de monstername.</p>
Destructieve handeling voor identificatie	Nee

Het asbestmateriaal valt onder de mijlpaal van 2040.

Zorgvuldig beheren

- Verwijder dit asbestmateriaal zo snel mogelijk. Volg de toestand goed op.

- Eenvoudige handelingen: mag via doe-het-zelf of door werknemer(s) met opleidingsattest eenvoudige handelingen  
Kan eenvoudig losgemaakt en dubbel verpakt worden weggevoerd.

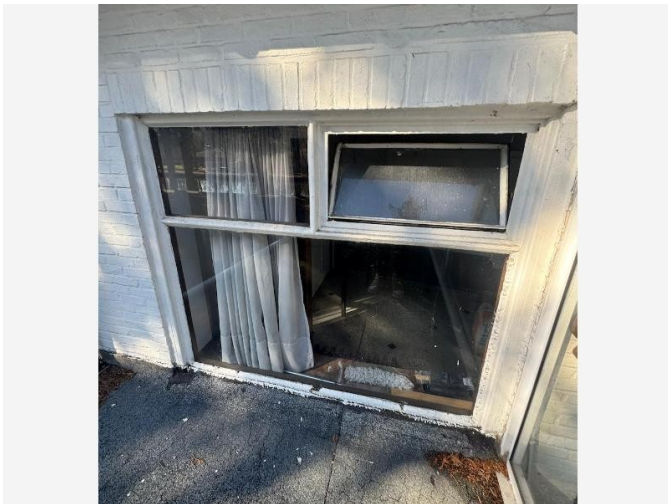
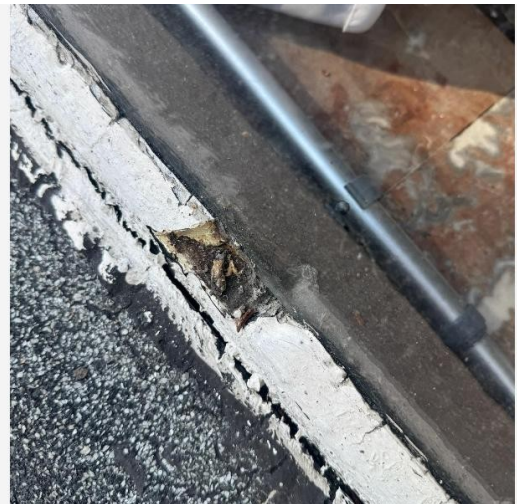
Eindbeoordeling materiaalrisico	Laag materiaalrisico en/of verlaagde kans op vezelvrijgave
---------------------------------	--

Gebondenheid	Categorie 1: hechtgebonden in oorsprong
Asbestsoort (vezeltype)	Alleen chrysotiel aanwezig
Asbestconcentratie	Laag (< 50%)
Afschermingsgraad van het gehele materiaal	Geheel of deels vrij aan de binnenlucht, maar geen contact met binnenluchtstromen
Toestand van het materiaal	Licht beschadigd, licht verweerd. Intacte calciumsilicaatplaat of materiaal met categorie 3-gebondenheid

#	Type	Referentie	Resultaat
3.1	Puntmonster	MM04	Chrysotiel

<b>Beschrijving</b>	Kit - ramen
<b>Omgeving</b>	Binnen
<b>Primaire drager</b>	Wandopening verticaal (raam, deur, ...)
<b>Asbestmateriaal</b>	In-situ afwerkingslagen - Pasta, stopverf, voegsel, stopsel, vulsel, mastiek, katten, ...
<b>Bindmiddel van asbestmateriaal</b>	Kitten, mastiek, pasta
<b>Gebondenheid op basis van bindmiddel</b>	Hecht
<b>Hoeveelheid (gewicht - aantal)</b>	<ul style="list-style-type: none"><li>• 3,00 kg - 10 stuks</li></ul>
<b>Totaal gewicht</b>	30,00 kg
<b>Eenvoudig bereikbaar</b>	Ja
<b>Bevestigingswijze</b>	<ul style="list-style-type: none"><li>• Verlijmd, ingegoten, versmeerd</li></ul>
<b>Identificatiemethode</b>	Een monstername door de asbestdeskundige met laboanalyse door een asbestlabo.
<b>Destructieve handeling voor identificatie</b>	Nee

Het asbestmateriaal valt onder de mijlpaal van 2040.

Zorgvuldig beheren

- Verwijder dit asbestmateriaal zo snel mogelijk. Volg de toestand goed op.

- Eenvoudige handelingen: mag via doe-het-zelf of door werknemer(s) met opleidingsattest eenvoudige handelingen  
Kan eenvoudig in zijn geheel met het raam vervangen worden. Draag de juiste PBM's. Zie onderaan attest voor meer advies.

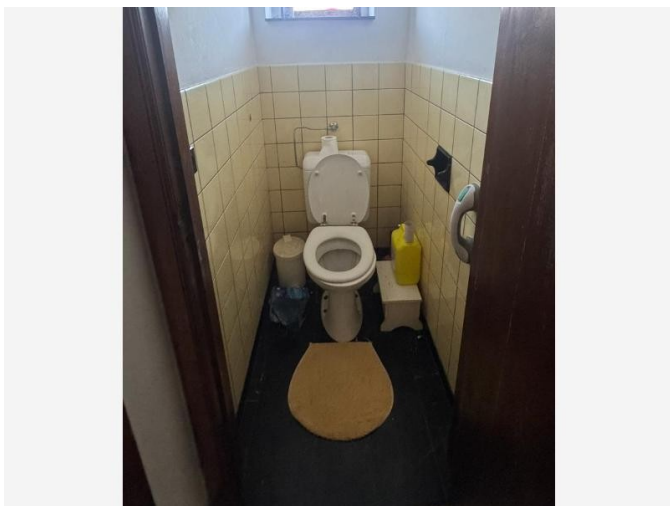
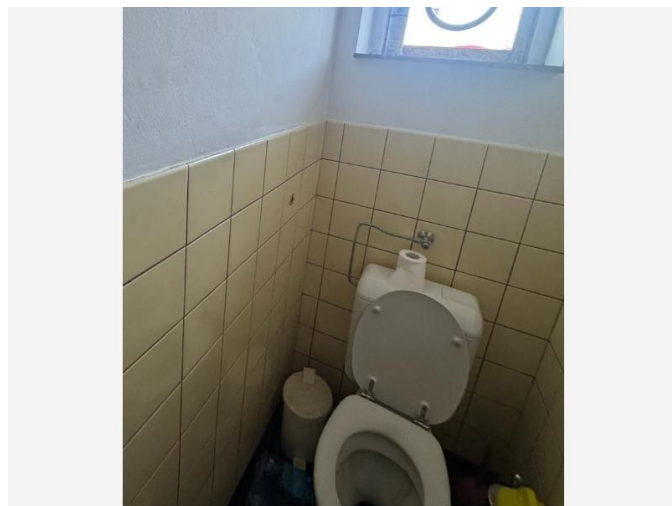
Onder/achter tegels/plinten kan zich asbesthoudende tegellijm bevinden, laat bij werken bijkomend onderzoek uitvoeren.

Basis voor advies	Beoordeling op basis van expertise, zonder een vaststelling door de asbestdeskundige.
-------------------	---

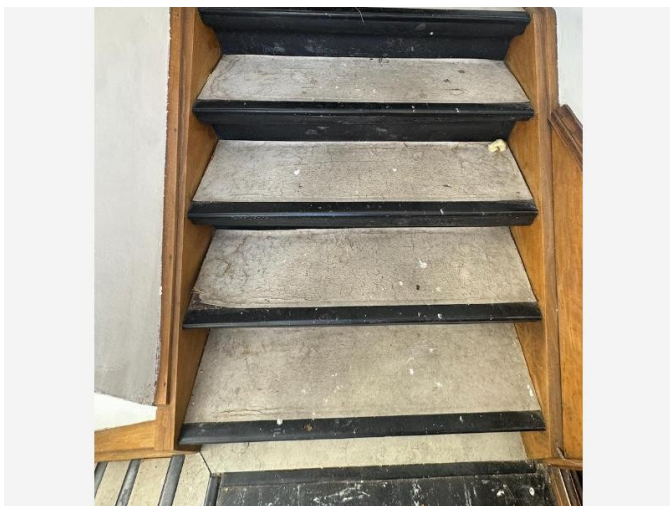
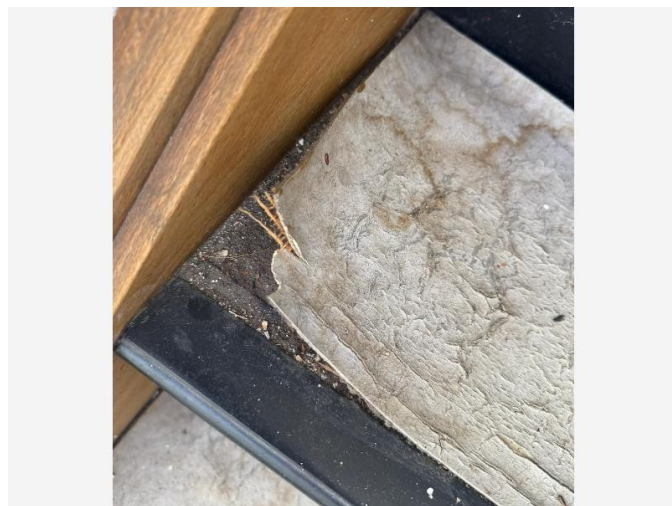
## Fiche 5: Vloerzeil - trappen/vloer

Geen asbest

#	Type	Referentie	Resultaat
5.1	Puntmonster	MM06	Geen asbest

<b>Beschrijving</b>	Vloerzeil - trappen/vloer
<b>Omgeving</b>	Binnen
<b>Primaire drager</b>	Vloer
<b>Bindmiddel van materiaal</b>	Kunststof of -hars
<b>Gebondenheid op basis van bindmiddel</b>	Hecht
<b>Hoeveelheid (oppervlakte - aantal)</b>	<ul style="list-style-type: none"><li>• 45,00 m<sup>2</sup> - 1 stuk</li></ul>
<b>Totale oppervlakte</b>	45,00 m <sup>2</sup>
<b>Identificatiemethode</b>	Een monstername door de asbestdeskundige met laboanalyse door een asbestlabo.
<b>Destructieve handeling voor identificatie</b>	Nee

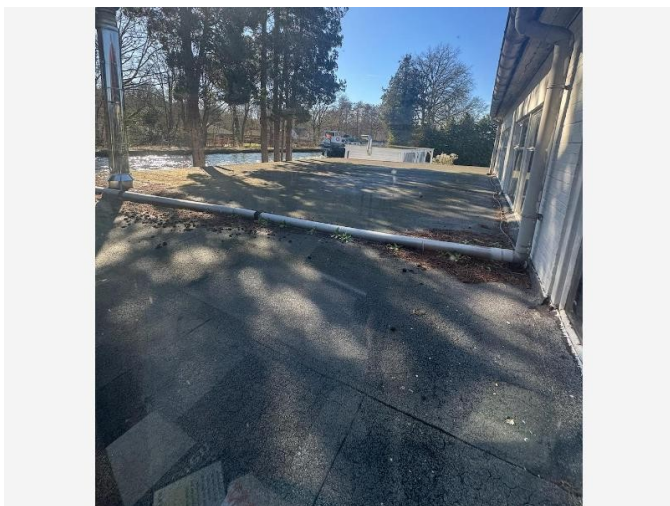
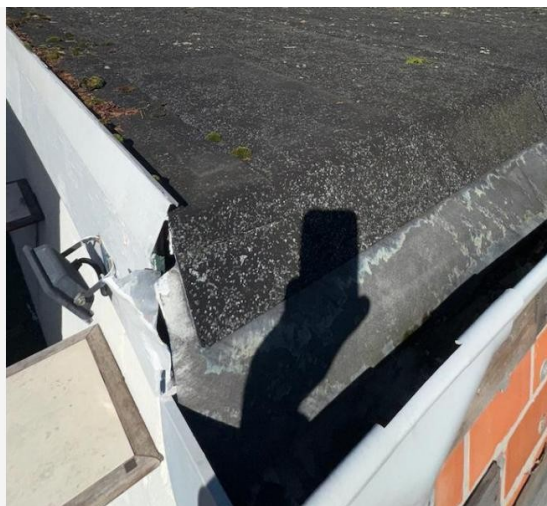
## Fiche 6: Roofing - plat dak

Geen asbest

#	Type	Referentie	Resultaat
6.1	Puntmonster	MM03	Geen asbest

<b>Beschrijving</b>	Roofing - plat dak
<b>Omgeving</b>	Buiten
<b>Primaire drager</b>	Plat dak
<b>Bindmiddel van materiaal</b>	Bitumen (roofing, teer, asfalt)
<b>Gebondenheid op basis van bindmiddel</b>	Hecht
<b>Hoeveelheid (oppervlakte - aantal)</b>	<ul style="list-style-type: none"><li>• 100,00 m<sup>2</sup> - 1 stuk</li></ul>
<b>Totale oppervlakte</b>	100,00 m <sup>2</sup>
<b>Identificatiemethode</b>	Een monstername door de asbestdeskundige met laboanalyse door een asbestlabo.
<b>Destructieve handeling voor identificatie</b>	Nee

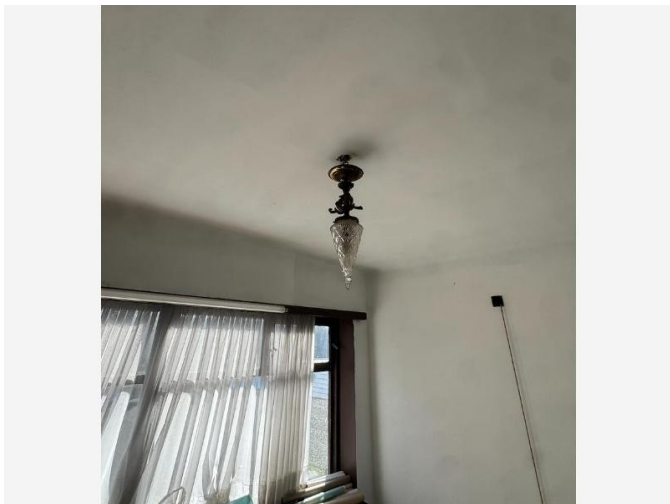
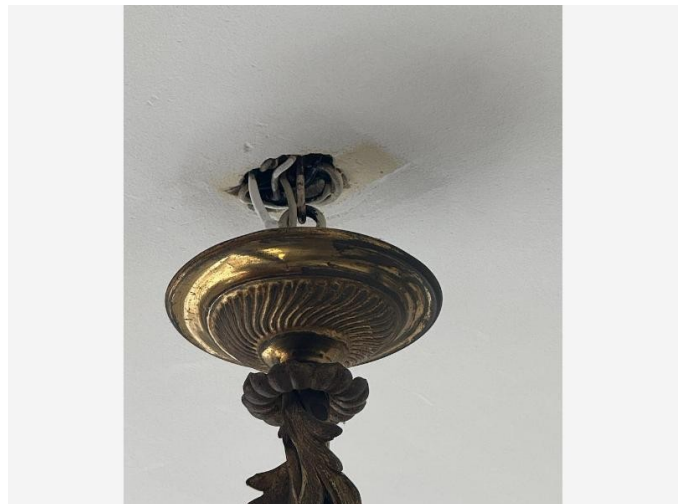
Geen asbest

#	Type	Referentie	Resultaat
7.1	Mengmonster	MM02	Geen asbest

<b>Beschrijving</b>	Pleisterwerk - plafonds
<b>Omgeving</b>	Binnen
<b>Primaire drager</b>	Plafond
<b>Bindmiddel van materiaal</b>	Gips - kalk
<b>Gebondenheid op basis van bindmiddel</b>	Niet-hechtgebonden
<b>Hoeveelheid (oppervlakte - dikte - aantal)</b>	• 250,00 m <sup>2</sup> - 2,00 cm - 1 stuk
<b>Totaal volume</b>	5,00 m <sup>3</sup>
<b>Identificatiemethode</b>	Een monstername door de asbestdeskundige met laboanalyse door een asbestlabo.
<b>Destructieve handeling voor identificatie</b>	Nee

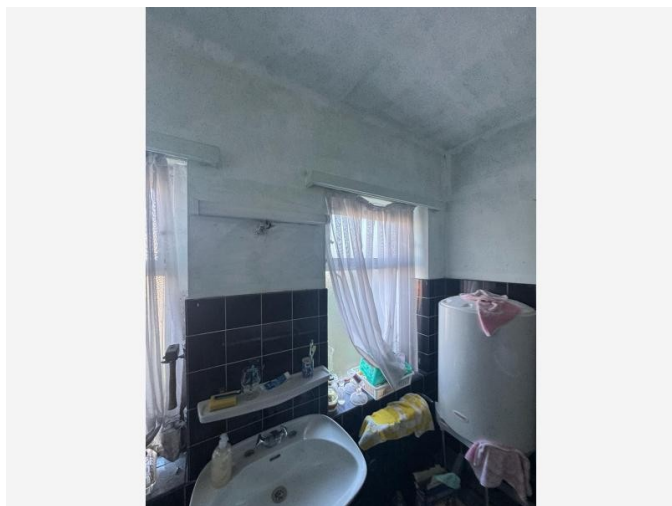
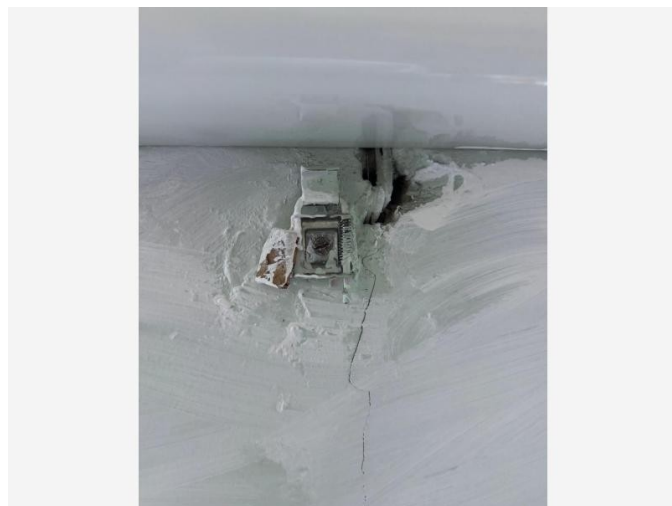
Geen asbest

#	Type	Referentie	Resultaat
8.1	Mengmonster	MM01	Geen asbest

<b>Beschrijving</b>	Pleisterwerk - muren
<b>Omgeving</b>	Binnen
<b>Primaire drager</b>	Binnenwand
<b>Bindmiddel van materiaal</b>	Gips - kalk
<b>Gebondenheid op basis van bindmiddel</b>	Niet-hechtgebonden
<b>Hoeveelheid (oppervlakte - dikte - aantal)</b>	• 200,00 m <sup>2</sup> - 2,00 cm - 1 stuk
<b>Totaal volume</b>	4,00 m <sup>3</sup>
<b>Identificatiemethode</b>	Een monstername door de asbestdeskundige met laboanalyse door een asbestlabo.
<b>Destructieve handeling voor identificatie</b>	Nee

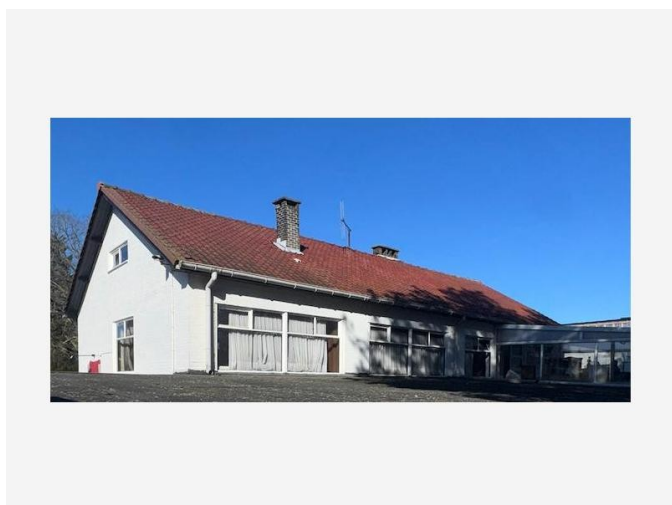
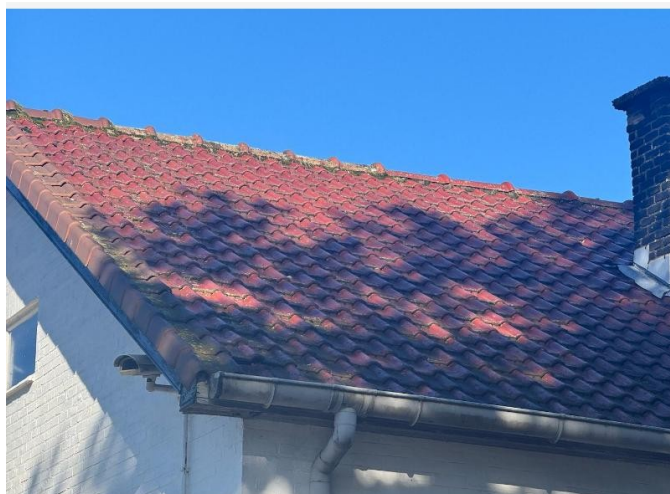
### Fiche 9: Dakbedekking - schuin dak

Beschrijving	Notitie	Terug te vinden op plannen
Fiche 9: Dakbedekking - schuin dak	Het dak is bedekt met dakpannen, deze is niet-asbestverdacht.	Plan 1.3: Zolder/Dak

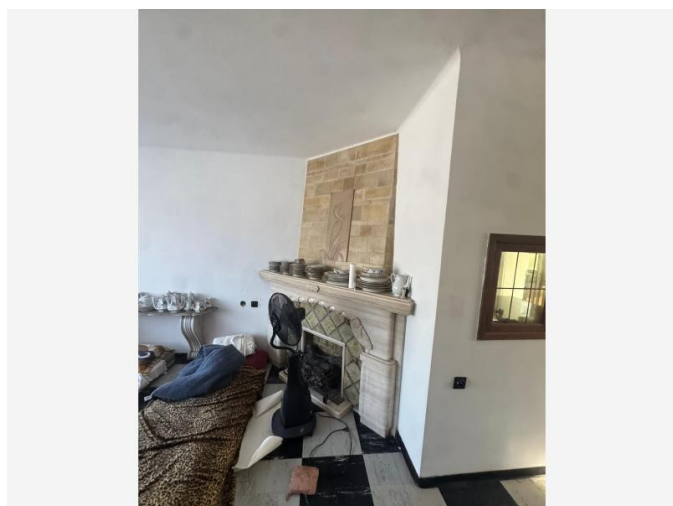
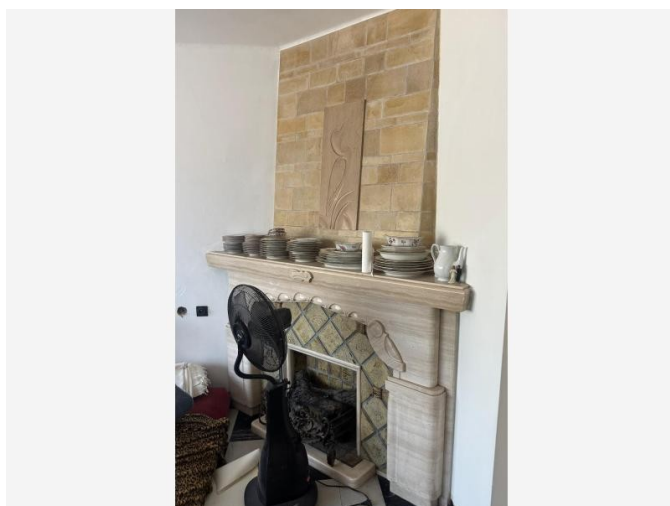
### Fiche 10: Lucht-/rookgaskanalen

Beschrijving	Notitie	Terug te vinden op plannen
Fiche 10: Lucht-/rookgaskanalen	In de lucht-/roogaskanalen kunnen zich asbesthoudende materialen bevinden, laat bij werken bijkomend onderzoek uitvoeren.	Plan 1.1: Gelijkvloers Plan 1.2: 1ste verdiep
Fiche 11: Leidingsisolatie	Geen verdacht leidingsisolatie aangetroffen tijdens de inspectie, laat bijkomend onderzoek uitvoeren indien toch aanwezig.	-
