# Asbestinventarisat attest

Rivierstraat 31, 2300 Turnhout

Attestnummer : 20260616-000486.000

Uitgegeven op : 16.06.2026

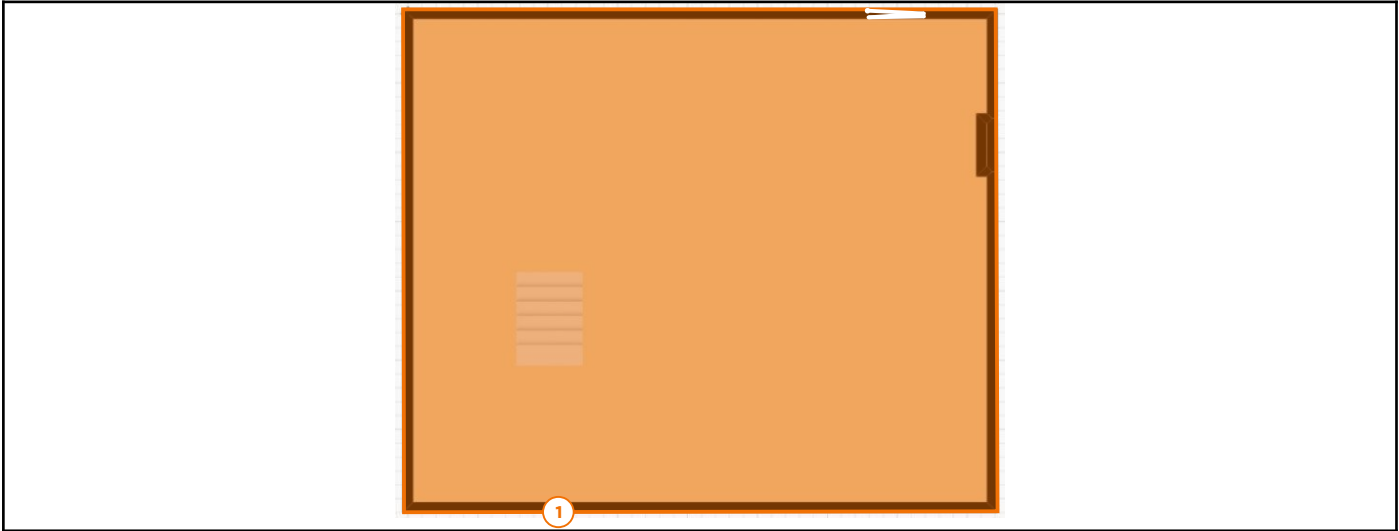
# Plan 1.1: Grondplan Zolder

| Beschrijving | Type | Actie |
|---|---|---|
| 1. Onderdakplaten | Asbestmateriaal | <a href="#">Verwijderen</a> |

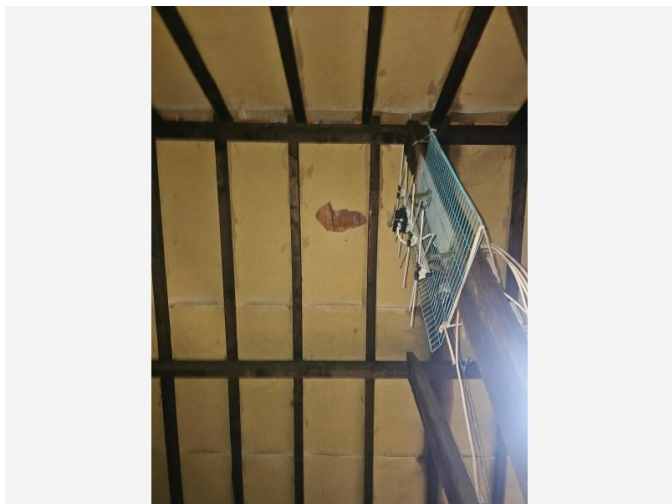
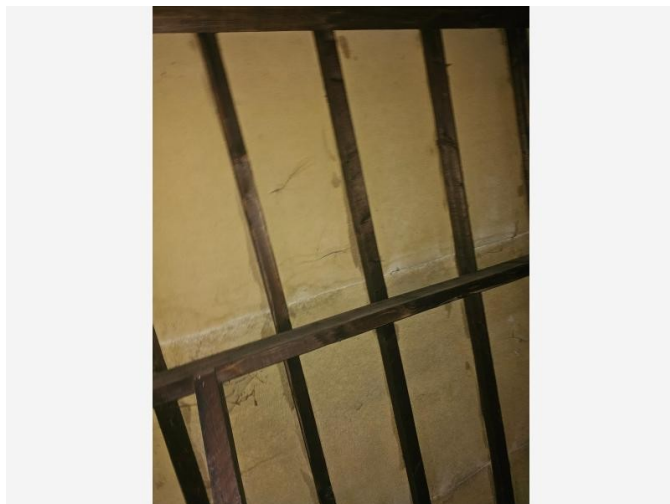
Het asbestmateriaal valt onder de mijlpaal van 2040.

Na verwijdering dient de zolder gereinigd te worden om eventuele achtergebleven vezels mee te verwijderen.

| Eindbeoordeling materiaalrisico | Verhoogd materiaalrisico en/of verhoogde kans op vezelvrijgave |

| Gebondenheid | Categorie 1: hechtgebonden in oorsprong |
| Asbestsoort (vezeltype) | Crocidoliet aanwezig |
| Asbestconcentratie | Laag (< 50%) |
| Afschermingsgraad van het gehele materiaal | Geheel of deels vrij aan de binnenlucht, maar geen contact met binnenluchtstromen |
| Toestand van het materiaal | Licht beschadigd, licht verweerd. Intacte calciumsilicaatplaat of materiaal met categorie 3-gebondenheid |

| Beschrijving | Onderdakplaten |
| Identificatiemethode | <p>De asbestdeskundige beoordeelt het materiaal als asbestverdacht en dus asbesthoudend, en dit zonder monsternamen.</p> <p>Motivatie: De opdrachtgever weigert om het materiaal te laten bemonsteren.</p> |

Verwijderen

- Sluit de ruimte luchtdicht af en vermijd het betreden van de ruimte.
- Scherm in afwachting van verwijdering het asbestmateriaal af van luchtstromingen en verstoring: bijvoorbeeld door het te verpakken, te fixeren, af te dekken, signalisatie - afbakening aan te brengen, ...
- Voer bijkomende staalname(s) uit.

- Eenvoudige handelingen: mag via doe-het-zelf of door werknemer(s) met opleidingsattest eenvoudige handelingen  
Als dit materiaal verwijderd kan worden zonder het te breken, te beschadigen... , dan mag met dit met eenvoudige handelingen.  
Vermijd stofvorming en stofverspreiding op elk moment van de werken. Bevochtig of fixeer het materiaal.  
Het gebruik van sneldraaiende werktuigen (boormachine, slijpschijf, hogedrukreiniger...) is verboden.  
Zorg voor gepaste persoonlijke beschermingsmiddelen: minimaal FFP3-mondmasker (EN 149),

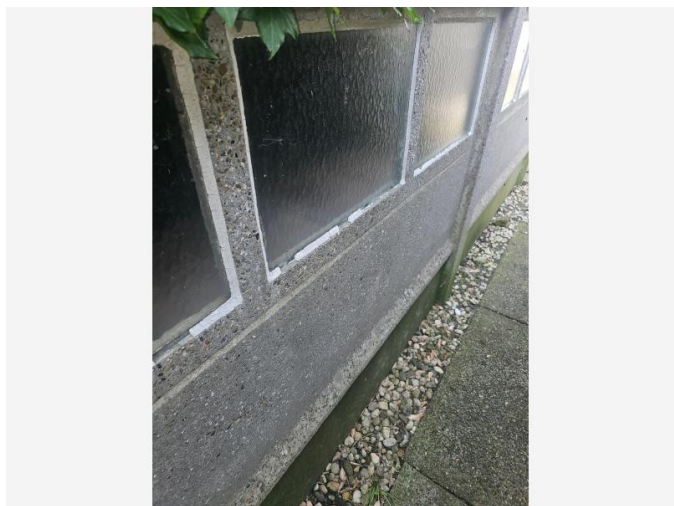
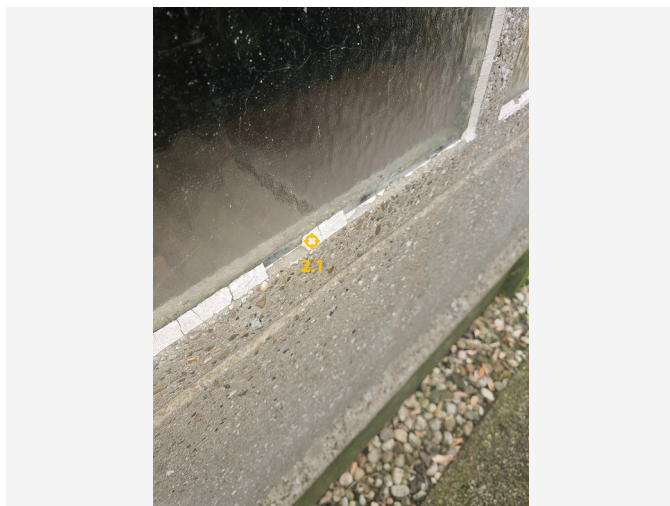
## Fiche 2: Mastiek raam tuinhuis

Geen asbest

| # | Type | Referentie | Resultaat |
|---|---|---|---|
| 2.1 | Puntmonster | MM02 | Geen asbest |

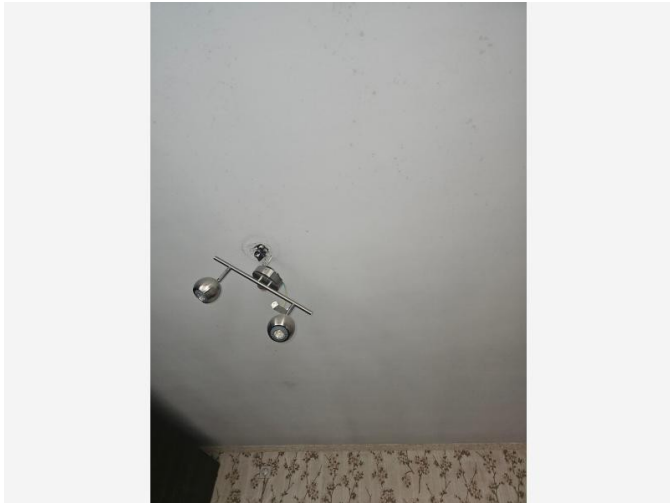
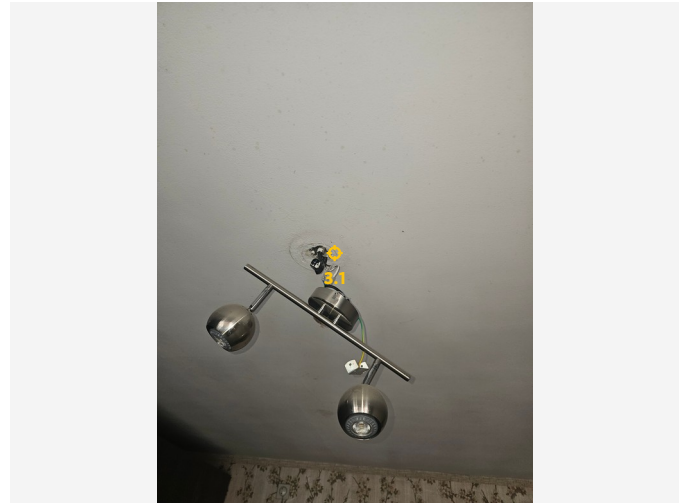
## Fiche 3: Pleisterwerk plafonds

Geen asbest

| # | Type | Referentie | Resultaat |
|---|---|---|---|
| 3.1 | Mengmonster | MM05 | Geen asbest |

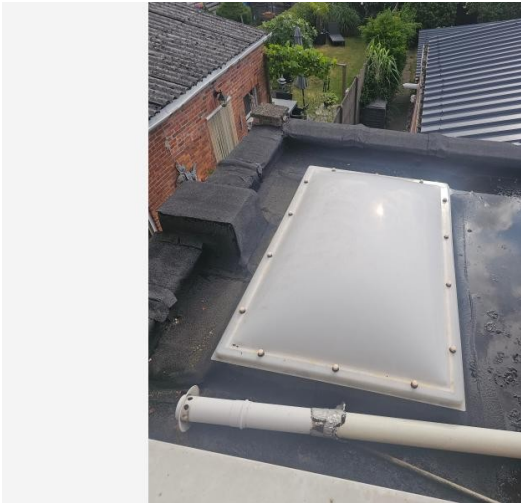
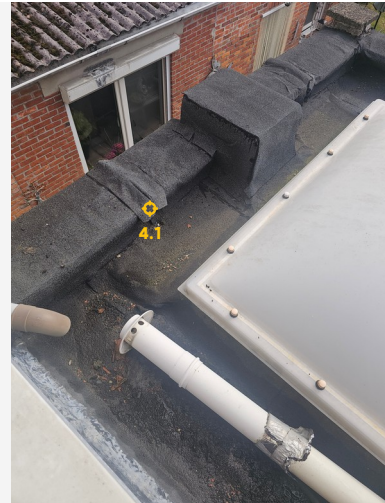
## Fiche 4: Roofing dakbedekking

Geen asbest

| # | Type | Referentie | Resultaat |
|---|---|---|---|
| 4.1 | Puntmonster | MM04 | Geen asbest |

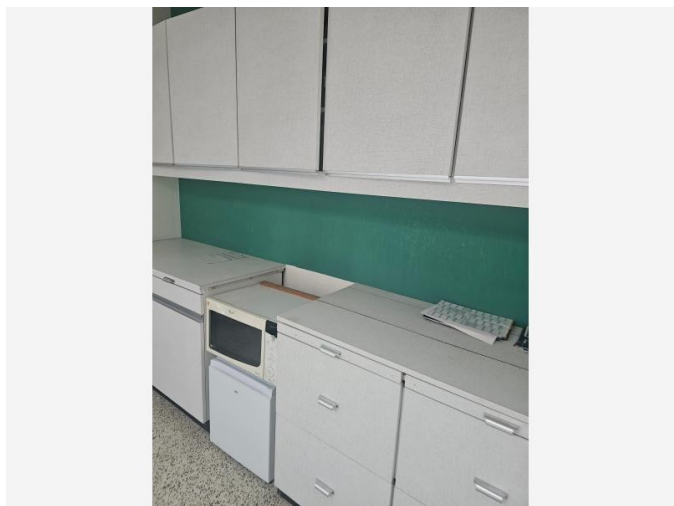
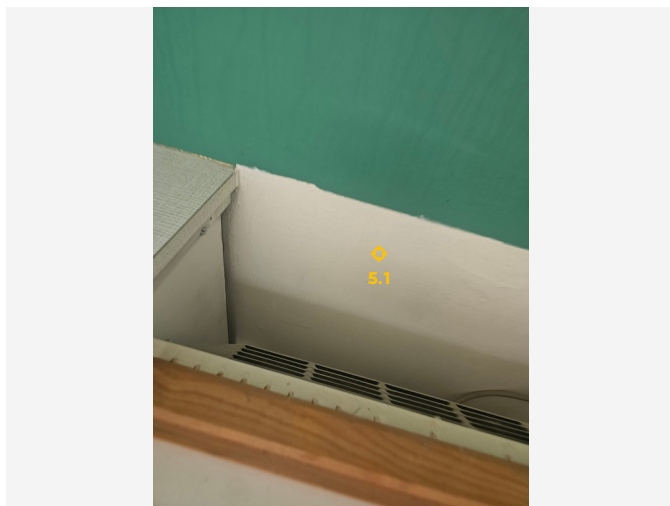
## Fiche 5: Pleisterwerk muren

Geen asbest

| # | Type | Referentie | Resultaat |
|---|---|---|---|
| 5.1 | Mengmonster | MM01 | Geen asbest |
