Asbestinventarisatetest

Gullegemstraat 152, 8560 Wevelgem

Attestnummer : 20240719-000286.000

Uitgegeven op : 19.07.2024

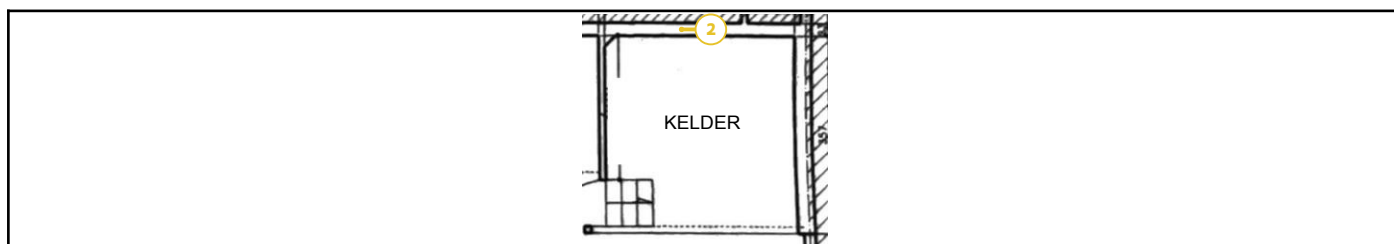
Plan 1.1: Kelder

Beschrijving	Type	Actie
2. Glasmastiek in kelderraam	Asbestmateriaal	Zorgvuldig beheren

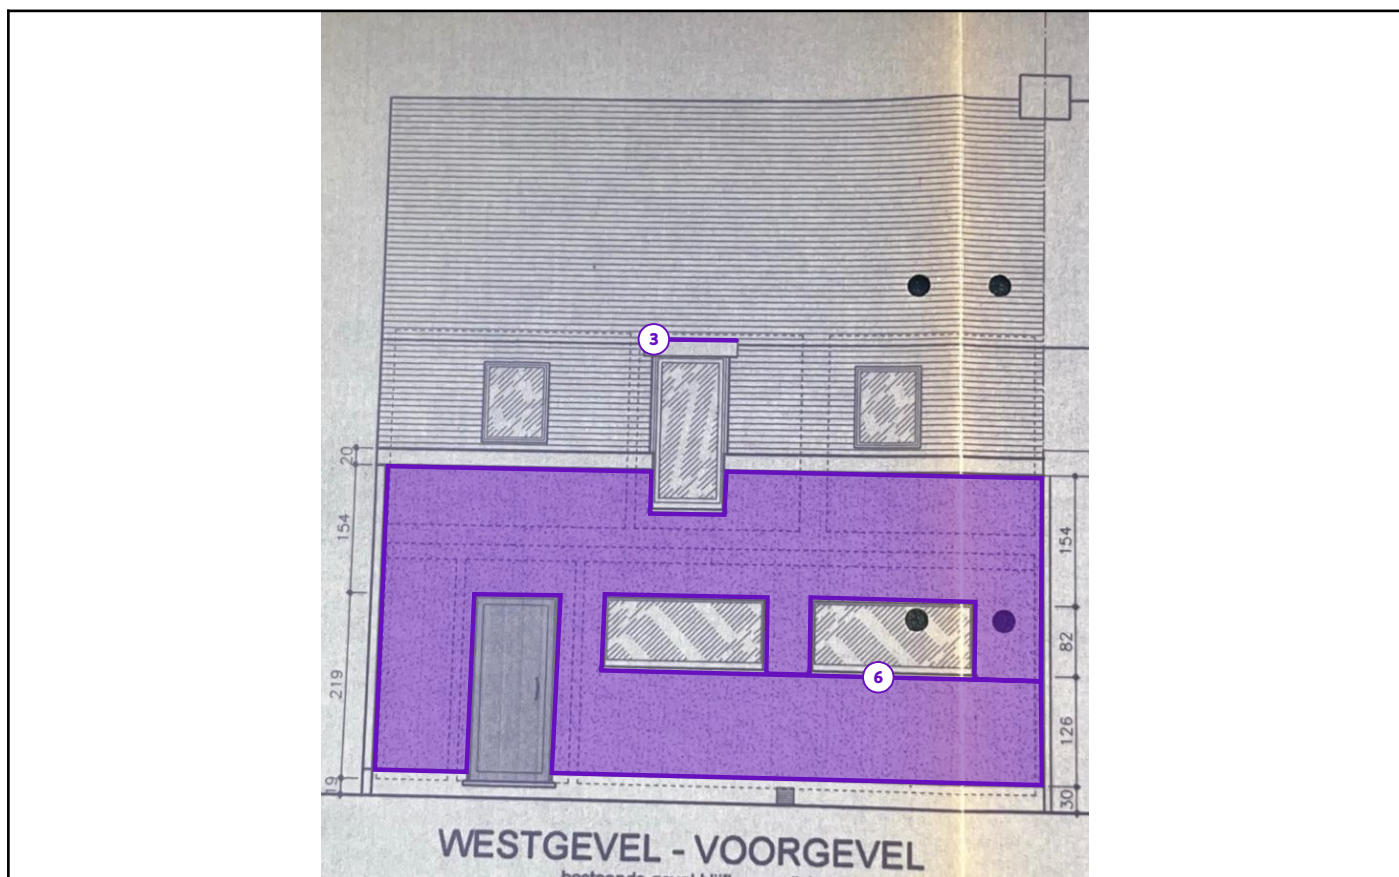
Plan 1.4: Voorgevel

Beschrijving	Type	Actie
3. Plat dakdichting dakuitbouw straatzijde	Beperking	-
6. Crépi gevelbekleding hoofdgebouw	Advies	-

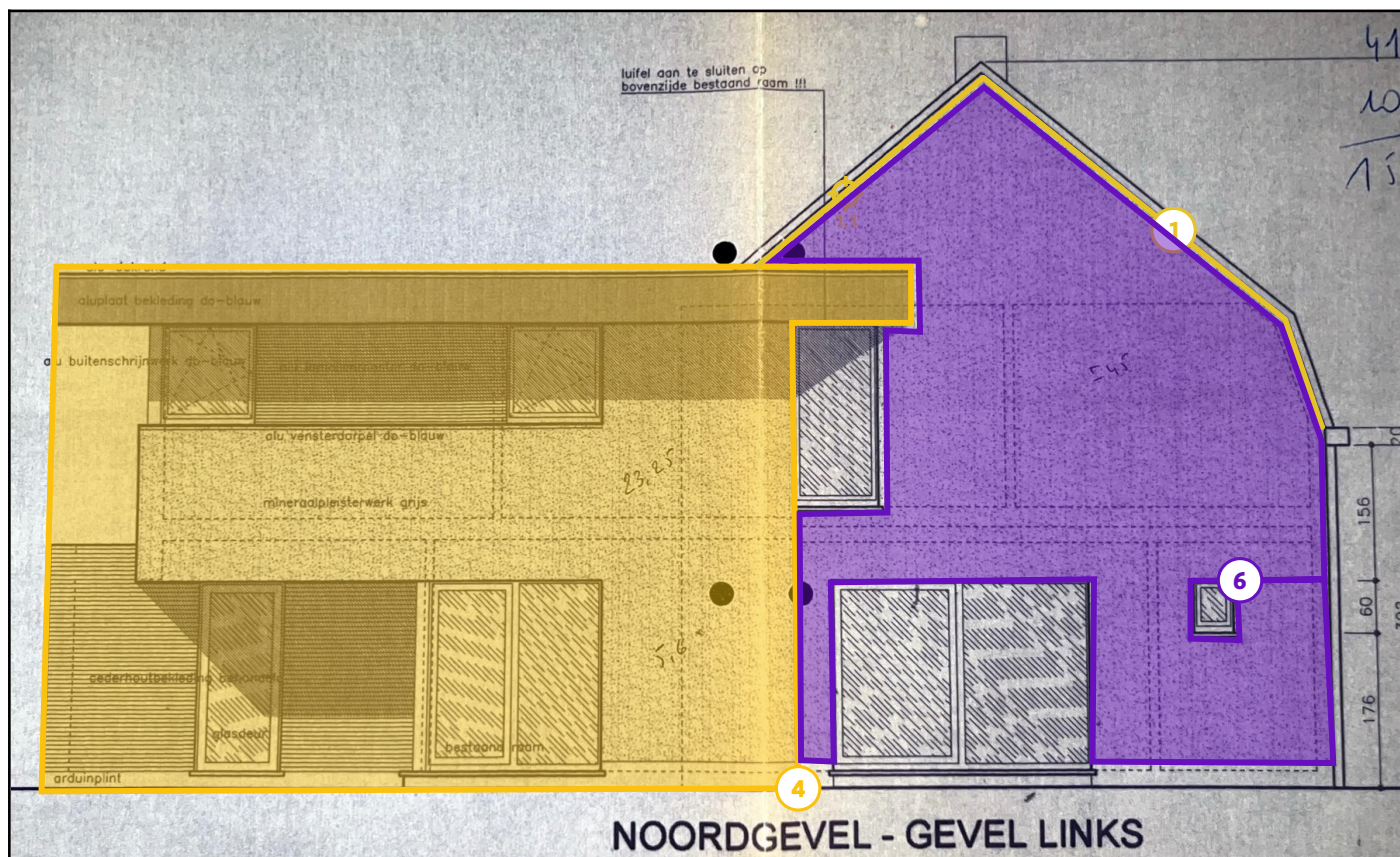
Plan 1.5: Gevel links

Beschrijving	Type	Actie
1. Onderdak onder pannen	Asbestmateriaal	Zorgvuldig beheren
1.1 Code: M02 - OD	Puntmonster	-
4. Uitbouw achter (platte daken)	Uitsluiting	-
6. Crépi gevelbekleding hoofdgebouw	Advies	-

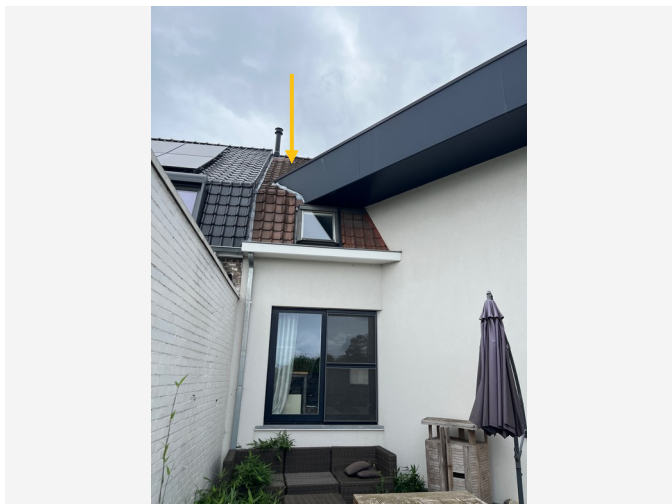
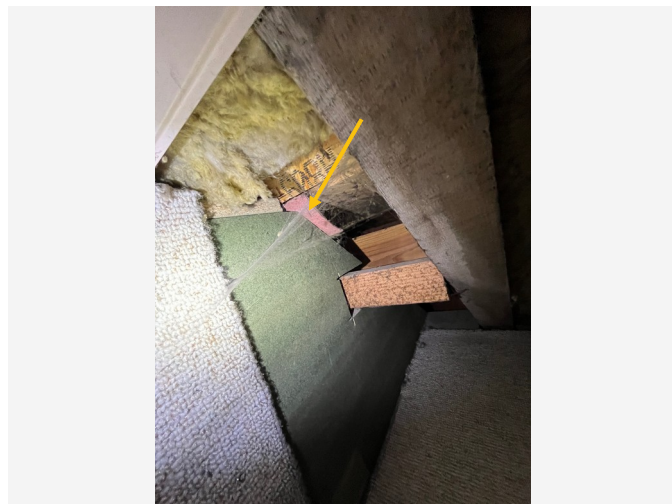
Eindbeoordeling materiaalisico	Laag materiaalisico en/of verlaagde kans op vezelvrijgave
--------------------------------	---

Gebondenheid	Categorie 1: hechtgebonden in oorsprong
Asbestsoort (vezeltype)	Alleen chrysotiel
Asbestconcentratie	Laag (< 50%)
Afschermingsgraad van het gehele materiaal	Geheel of deels (ook) vrij aan de binnenlucht
Toestand van het materiaal	Licht beschadigd, licht verweerd. Intact materiaal type Pical – asbestboard of categorie III 'gebondenheid'

#	Type	Referentie	Resultaat
1.1	Puntmonster	M02 - OD	Chrysotiel

Beschrijving	Onderdak onder pannen
Omgeving	Binnen
Primaire drager	Schuin dak
Asbestmateriaal	Plaat, paneel, tablet - Type Menuiserite
Bindmiddel van asbestmateriaal	Cement
Gebondenheid op basis van bindmiddel	Hecht
Hoeveelheid (oppervlakte - dikte - aantal)	<ul style="list-style-type: none">• 68,70 m² - 0,40 cm - 1 stuk
Totaal volume	0,275 m ³
Eenvoudig bereikbaar	Nee <ul style="list-style-type: none">• Het asbestmateriaal is bedekt (uitgezonderd laag verf, coating, behang, kunststof, textiel) en het wegnemen van het bedekkende materiaal kan niet zonder het bedekkende materiaal te beschadigen.
Bevestigingswijze	<ul style="list-style-type: none">• Genageld, geniet
Identificatiemethode	Vaststelling met monsternamen
Destructieve handeling voor identificatie	Nee

- Zorg voor een veilig beheer en verwijder dit asbestmateriaal wanneer het bij werken eenvoudig bereikbaar wordt. Controleer de toestand jaarlijks op wijzigingen.

- Eenvoudige handelingen: mag via doe-het-zelf of door werknemer(s) met opleidingsattest eenvoudige handelingen
Wij adviseren om werkzaamheden aan deze materialen, gezien de grotere oppervlakte en het werken op hoogte, enkel door een opgeleid aannemer met opleidingsattest asbest te laten uitvoeren.

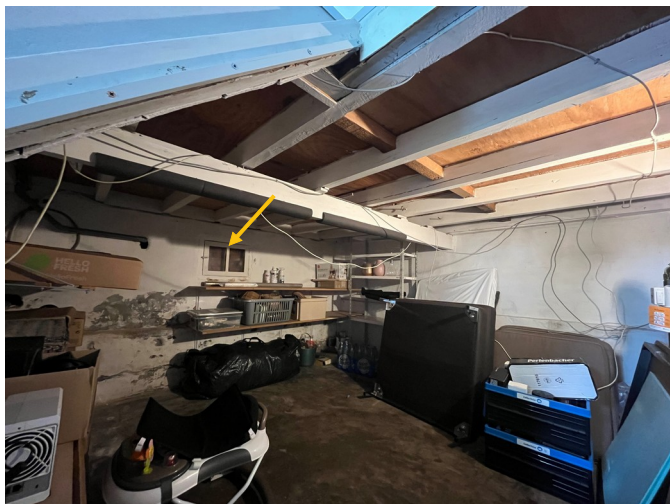
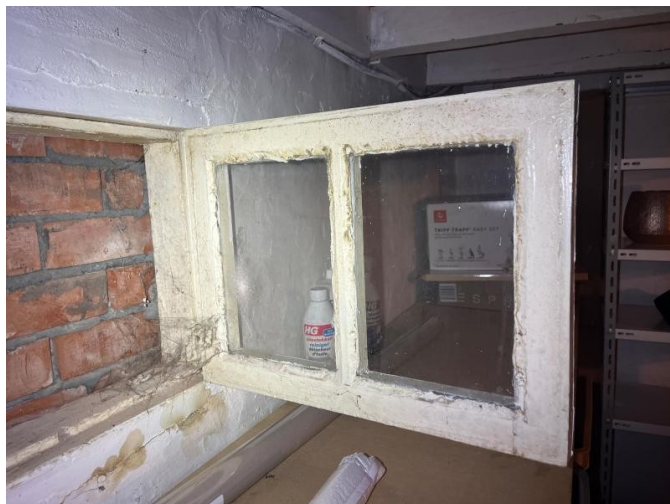
Eindbeoordeling materiaalrisico	Zeer laag materiaalrisico en/of zeer lage kans op vezelvrijgave
---------------------------------	---

Gebondenheid	Categorie 1: hechtgebonden in oorsprong
Asbestsoort (vezeltype)	Amfibool aanwezig, uitgezonderd crocidoliet
Asbestconcentratie	Laag (< 50%)
Afschermingsgraad van het gehele materiaal	Niet stootvaste afscherming
Toestand van het materiaal	Licht beschadigd, licht verweerd. Intact materiaal type Pical – asbestboard of categorie III 'gebondenheid'

Beschrijving	Glasmastiek in kelderraam
Omgeving	Buiten
Primaire drager	Wandopening verticaal (raam, deur, ...)
Asbestmateriaal	In-situ afwerkingslagen - Pasta, stopverf, voegsel, stopsel, vulsel, mastiek, kitten, ...
Bindmiddel van asbestmateriaal	Kitten, mastiek, pasta
Gebondenheid op basis van bindmiddel	Hecht
Hoeveelheid (gewicht - aantal)	<ul style="list-style-type: none">• 0,15 kg - 2 stuks
Totaal gewicht	0,30 kg
Eenvoudig bereikbaar	Ja
Bevestigingswijze	<ul style="list-style-type: none">• Verlijmd, ingegoten, versmeerd
Identificatiemethode	Vaststelling zonder monstername
Destructieve handeling voor identificatie	Nee
Opmerking	<p>Niet-destructieve staalname is niet mogelijk wegens intacte afwerking => wordt als asbesthoudend beschouwd.</p> <p>Bij eventuele toekomstige werkzaamheden aan dit kelderraam is voorzichtigheid geboden. We raden aan om, op dat moment, via monstername de aan- of afwezigheid van asbest te laten bepalen.</p>

- Zorg voor een veilig beheer. Vermijd het beschadigen van het asbestmateriaal. Controleer de toestand jaarlijks op wijzigingen.
- Scherm in afwachting van verwijdering het asbestmateriaal af van luchtstromingen en verstoring: bijvoorbeeld door het te verpakken, te fixeren, af te dekken, signalisatie - afbakening aan te brengen, ...

- Eenvoudige handelingen: mag via doe-het-zelf of door werknemer(s) met opleidingsattest eenvoudige handelingen
Wij adviseren om werkzaamheden aan deze materialen door een opgeleid aannemer met opleidingsattest asbest te laten uitvoeren.

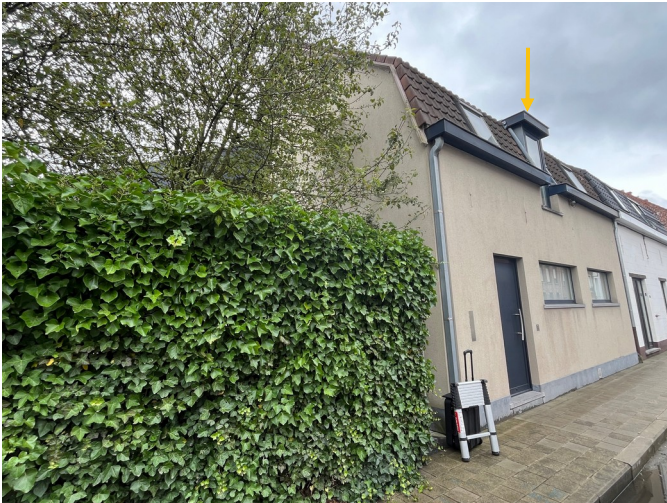
Situeringfoto

Reden: Het te onderzoeken materiaal situeert zich hoger dan 3,50 m te rekenen vanaf een veilige ondergrond

Uitleg van de asbestdeskundige: Plat dakdichting van dakuitbouw aan straatzijde is niet-waarneembaar wegens grote hoogte (> 3,5m).

Mogelijks bitumineuze dakbedekking => asbestverdacht. Bij latere werkzaamheden aan deze dakbedekking is enige voorzichtigheid geboden: gelieve dan eerst na te zien of deze al of niet asbesthoudend is.

Indien dakbedekking = zink => niet-asbestverdacht.

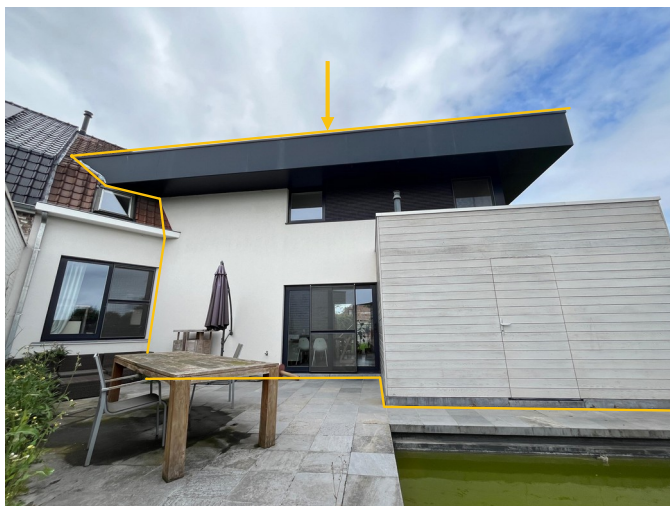
Situeringfoto

Uitgesloten van inspectie

Bouwjaar: 2002

Constructies gebouwd vanaf 2001 moeten niet onderzocht worden

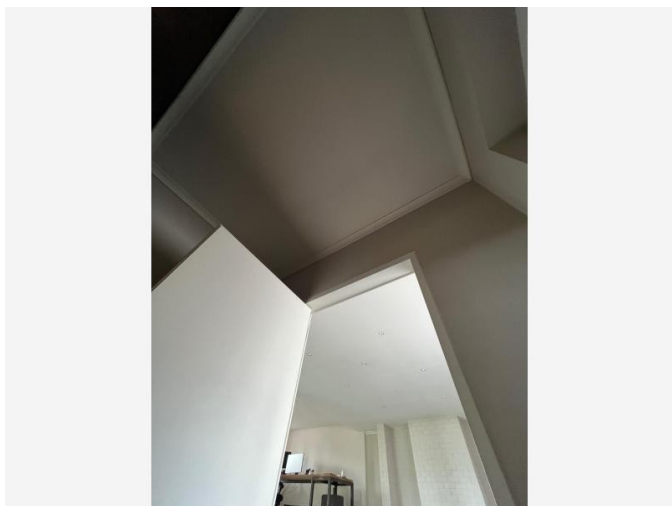
Vrije foto

In deze woning zijn overal verlaagde plafonds, niet uitgepleisterd. Verlaagde plafonds zelf zijn niet-asbestverdacht.

Mogelijks is bovenliggend nog oud pleisterwerk aanwezig. Gelieve bij latere werkzaamheden hiervoor alert te zijn en het pleisterwerk dan na te zien of dit al of niet asbesthoudend is.

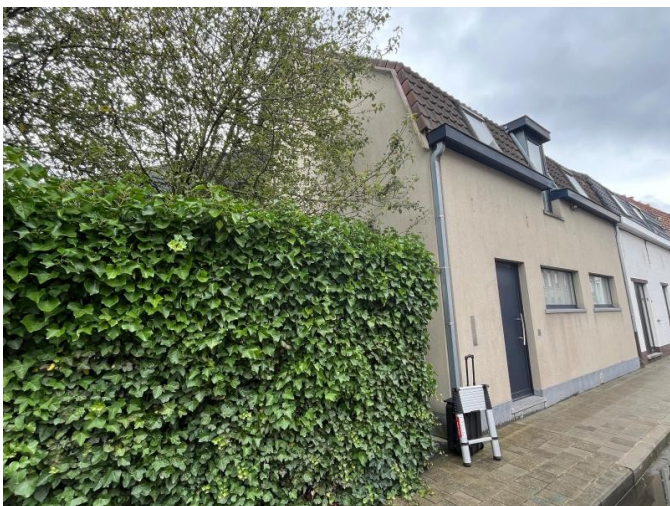
Vrije foto

Crépi gevelbekleding aan hoofdgebouw is van recente oorsprong (≥ 2002) => niet-asbestverdacht.

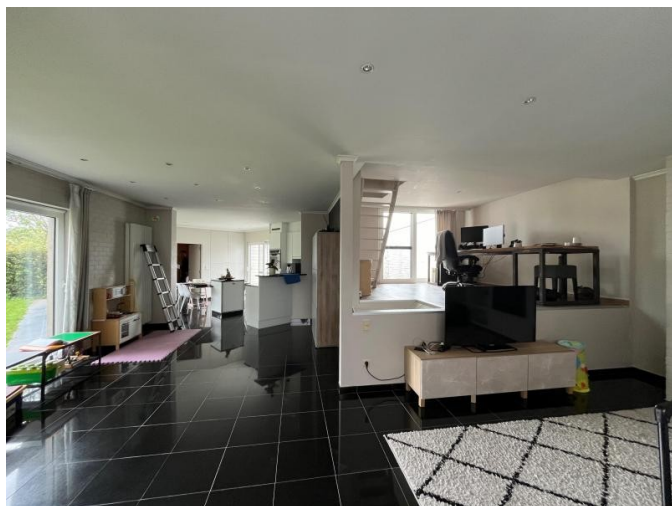
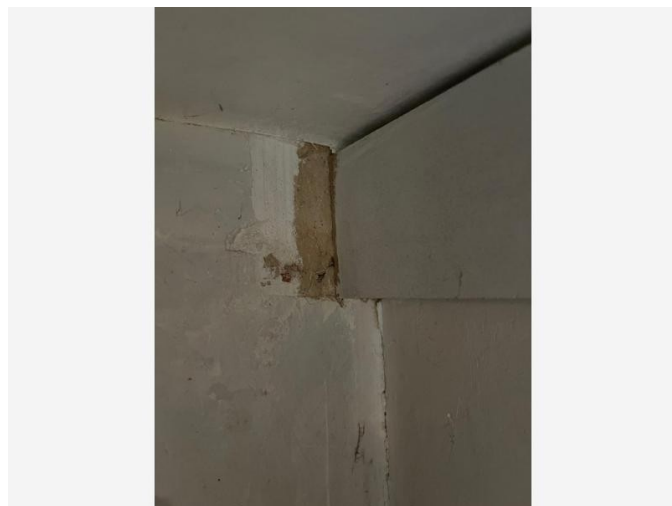
Fiche 7: Pleisterwerk aan muren

Geen asbest

#	Type	Referentie	Resultaat
7.1	Mengmonster	M01 - pleister M	Geen asbest

Beschrijving	Pleisterwerk aan muren
Omgeving	Binnen
Primaire drager	Binnenwand
Bindmiddel van materiaal	Gips - kalk
Gebondenheid op basis van bindmiddel	Niet-hechtgebonden
Hoeveelheid (oppervlakte - dikte - aantal)	• 38,50 m ² - 1,30 cm - 1 stuk
Totaal volume	0,501 m ³
Identificatiemethode	Vaststelling met monsternamen
Destructieve handeling voor identificatie	Nee
Opmerking	Op 1ste verdieping van hoofdgebouw zijn overal voorzetmuren toegepast, niet uitgepleisterd. Voorzetmuren zelf zijn niet-asbestverdacht.
