# Asbestinventarisatattest

Beiaardstraat 78, 8790 Waregem

Attestnummer : 20260702-000048.000

Uitgegeven op : 02.07.2026

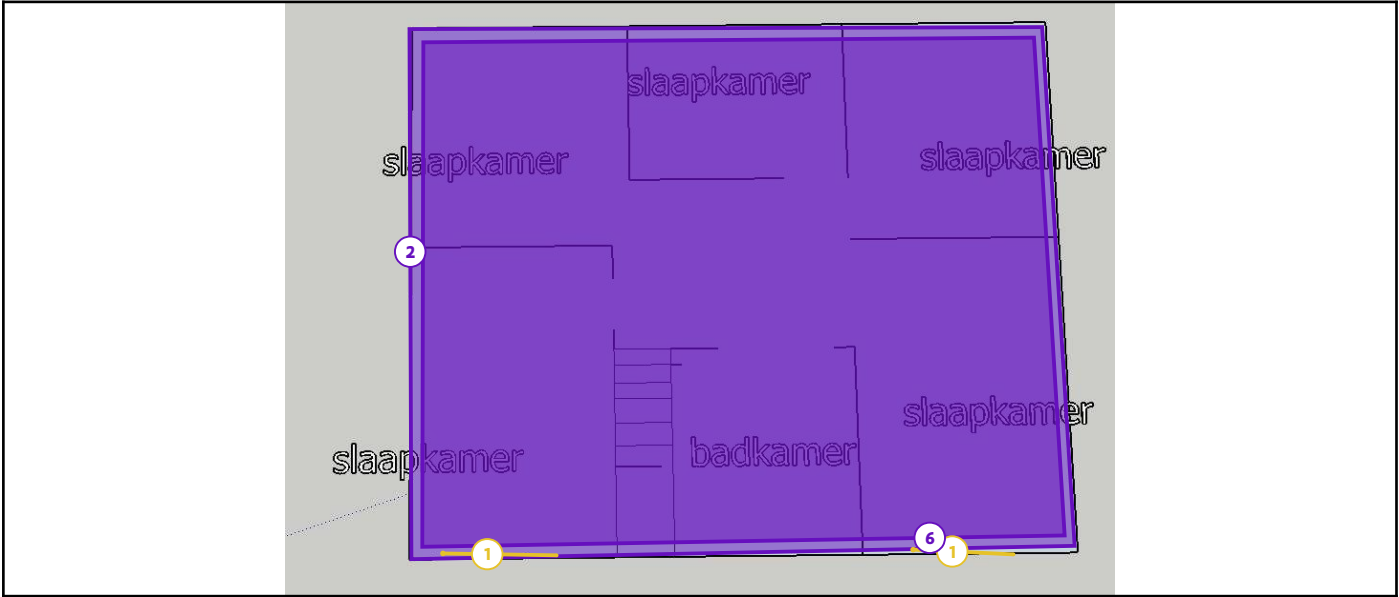
## Plan 1.2: plattegrond eerste verdieping

| Beschrijving | Type | Actie |
|---|---|---|
| 1. Vensterbank type massal | Asbestmateriaal | Zorgvuldig beheren |
| 2. plat dak (niet toegankelijk) | Beperking | - |

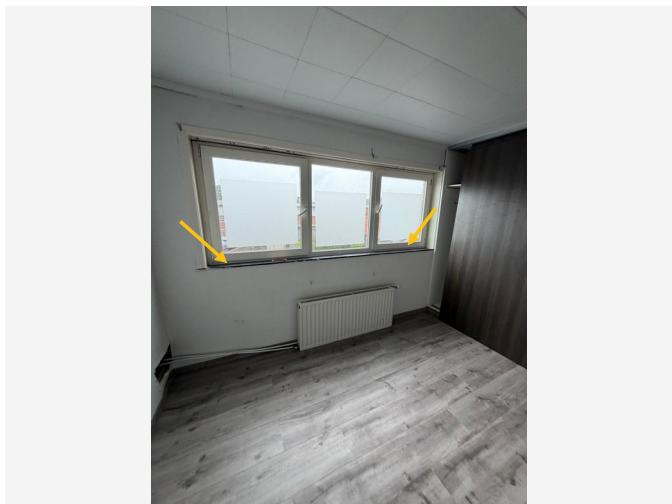
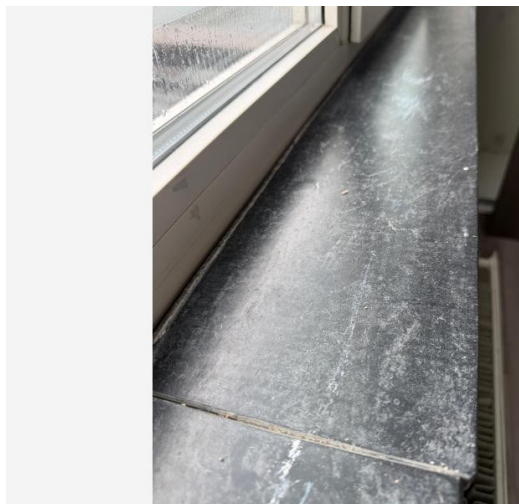
| Eindbeoordeling materiaalrisico | Laag materiaalrisico en/of verlaagde kans op vezelvrijgave |

| Toestand van het materiaal | Licht beschadigd, licht verweerd. Intacte calciumsilicaatplaat of materiaal met categorie 3-gebondenheid |

| Asbestmateriaal | Plaat, paneel, tablet - Type Massal |
| Opmerking | De hoeveelheid is een zo nauwkeurig mogelijke opmeting. Hieraan kunnen evenwel geen rechten worden ontleend. Op meerdere plekken in de woning zijn vensterbanken aanwezig die asbesthoudend zijn. |

Het asbestmateriaal valt onder de mijlpaal van 2040.

Zorgvuldig beheren

- Zorg voor een veilig beheer. Vermijd het beschadigen van het asbestmateriaal. Controleer de toestand jaarlijks op wijzigingen.

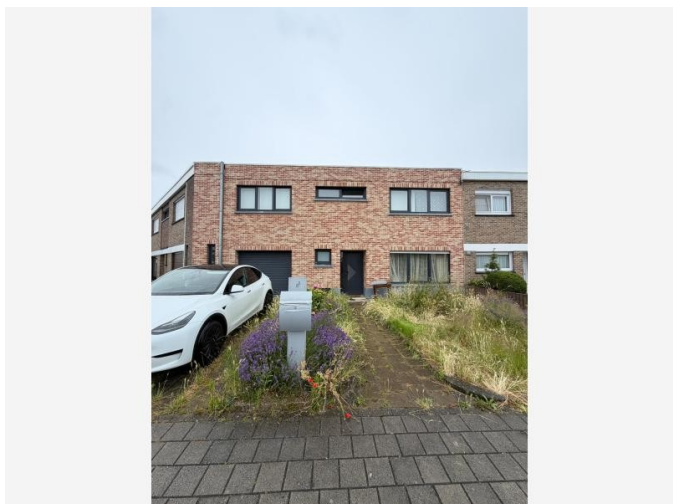
**Reden:** Het te onderzoeken materiaal situeert zich hoger dan 3,50 m te rekenen vanaf een veilige ondergrond

**Uitleg van de asbestdeskundige:** het plat dak kon niet nagekeken worden. Wees waakzaam voor asbestverdachte roofing en rookgasafvoeren bovendaks

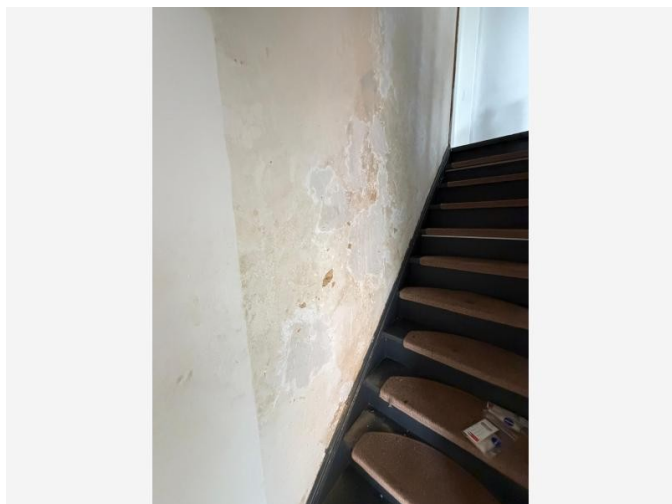
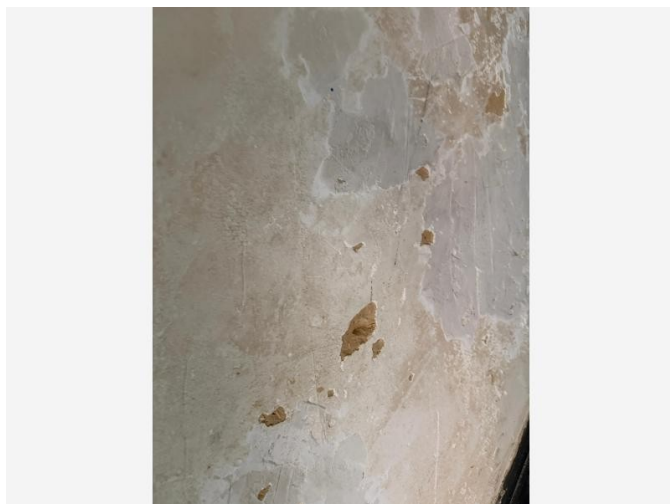
## Fiche 3: Pleisterwerk wanden

Geen asbest

| # | Type | Referentie | Resultaat |
|---|---|---|---|
| 3.1 | Mengmonster | 1 | Geen asbest |

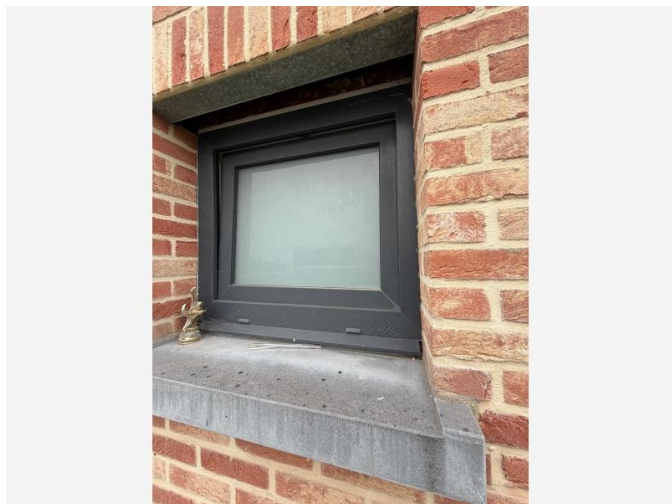
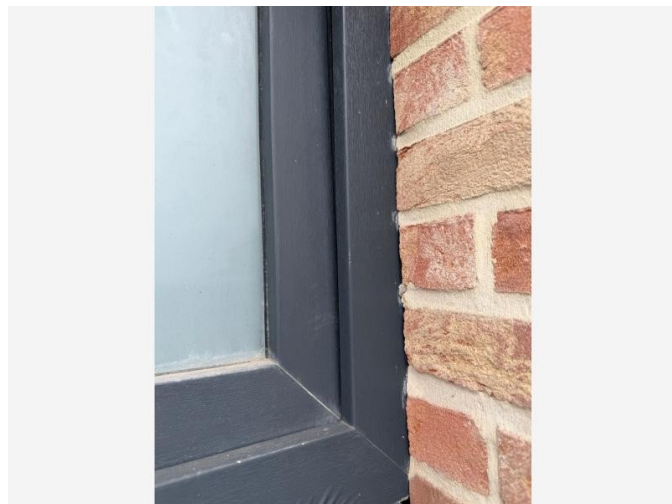
### Fiche 4: Mastiek (niet verdacht)

| Beschrijving | Notitie | Terug te vinden op plannen |
|---|---|---|
| Fiche 4: Mastiek (niet verdacht) | Er is geen asbestverdachte mastiek aanwezig. | - |

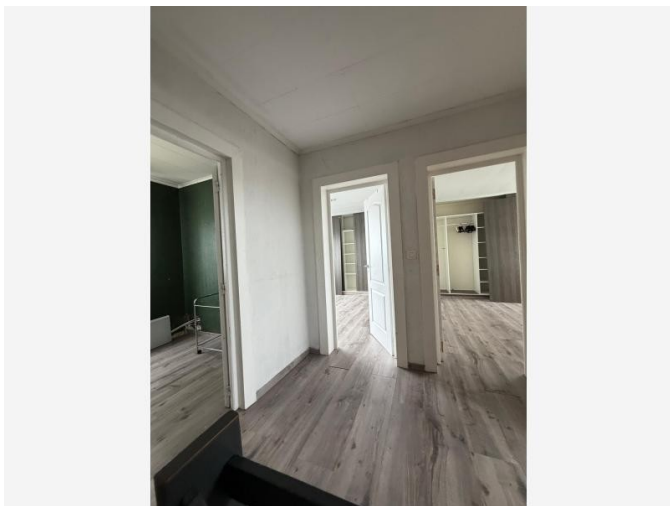
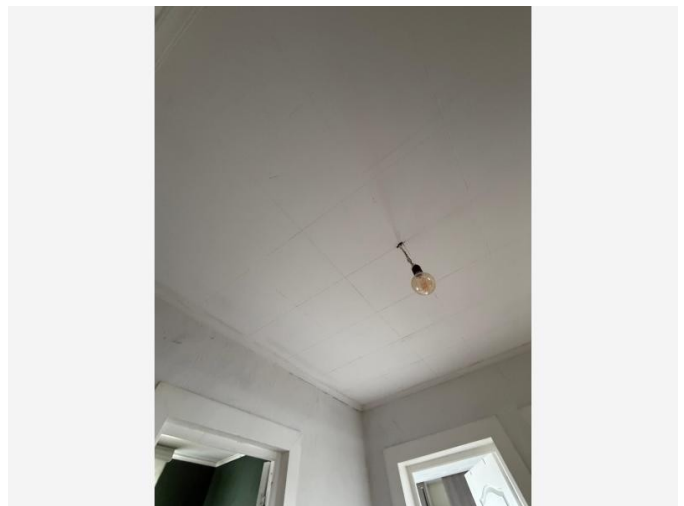
### Fiche 6: Plafonds bestaande uit voorzetpanelen

| Beschrijving | Notitie | Terug te vinden op plannen |
|---|---|---|
| Fiche 6: Plafonds bestaande uit voorzetpanelen | De plafonds werden afgewerkt met niet-asbestverdachte voorzetpanelen die inspectie van de bedekte structuur (opbouw, pleisterwerk) verhinderen. | Plan 1.1: plattegrond gelijkvloers<br>Plan 1.2: plattegrond eerste verdieping |

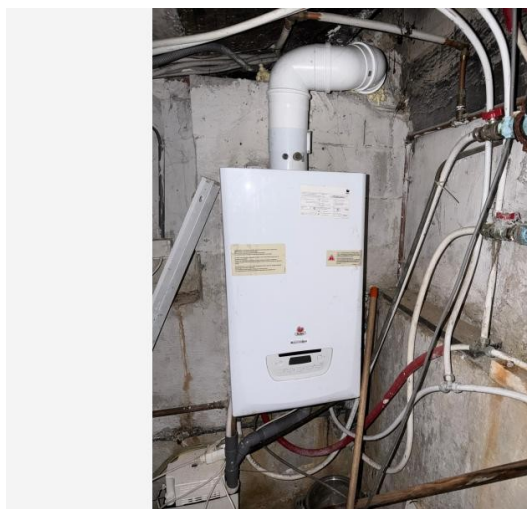
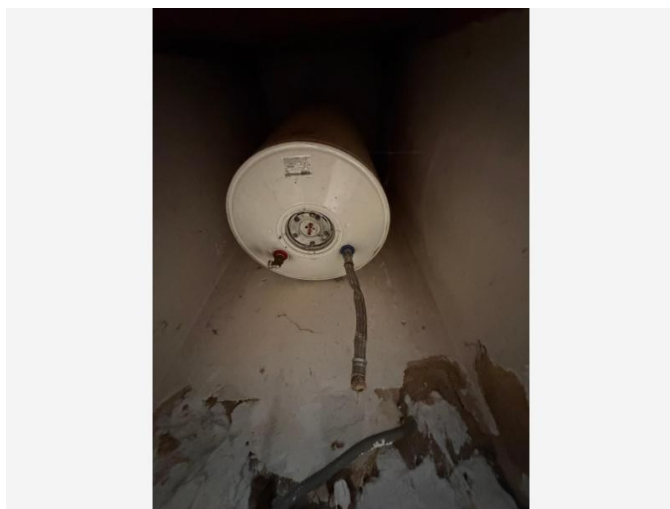
### Fiche 9: CV-ketel (niet verdacht)

| Beschrijving | Notitie | Terug te vinden op plannen |
|---|---|---|
| Fiche 9: CV-ketel (niet verdacht) | Er is geen asbestverdachte CV-ketel aanwezig op de inspectielocatie. | - |

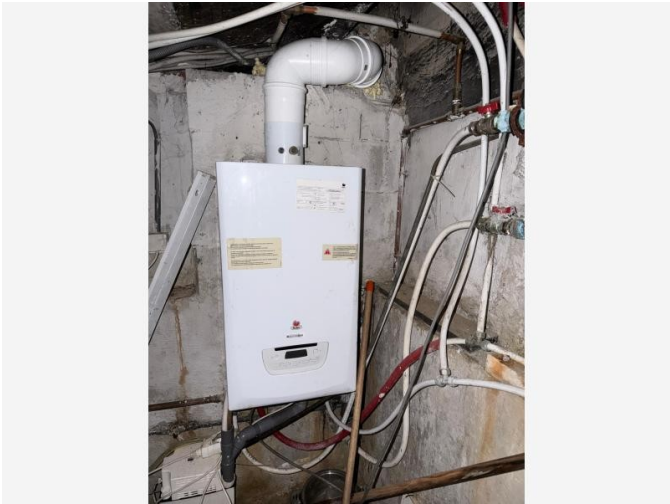
## Fiche 10: Leidingisolatie (niet aanwezig)

| Beschrijving | Notitie | Terug te vinden op plannen |
|---|---|---|
| Fiche 10: Leidingisolatie (niet aanwezig) | Er is geen asbestverdachte leidingisolatie aanwezig. | - |
