Asbestinventarisatetest

Pieter Lachaertstraat 30, 9050 Gent

Attestnummer : 20230119-000265.001

Uitgegeven op : 19.01.2023

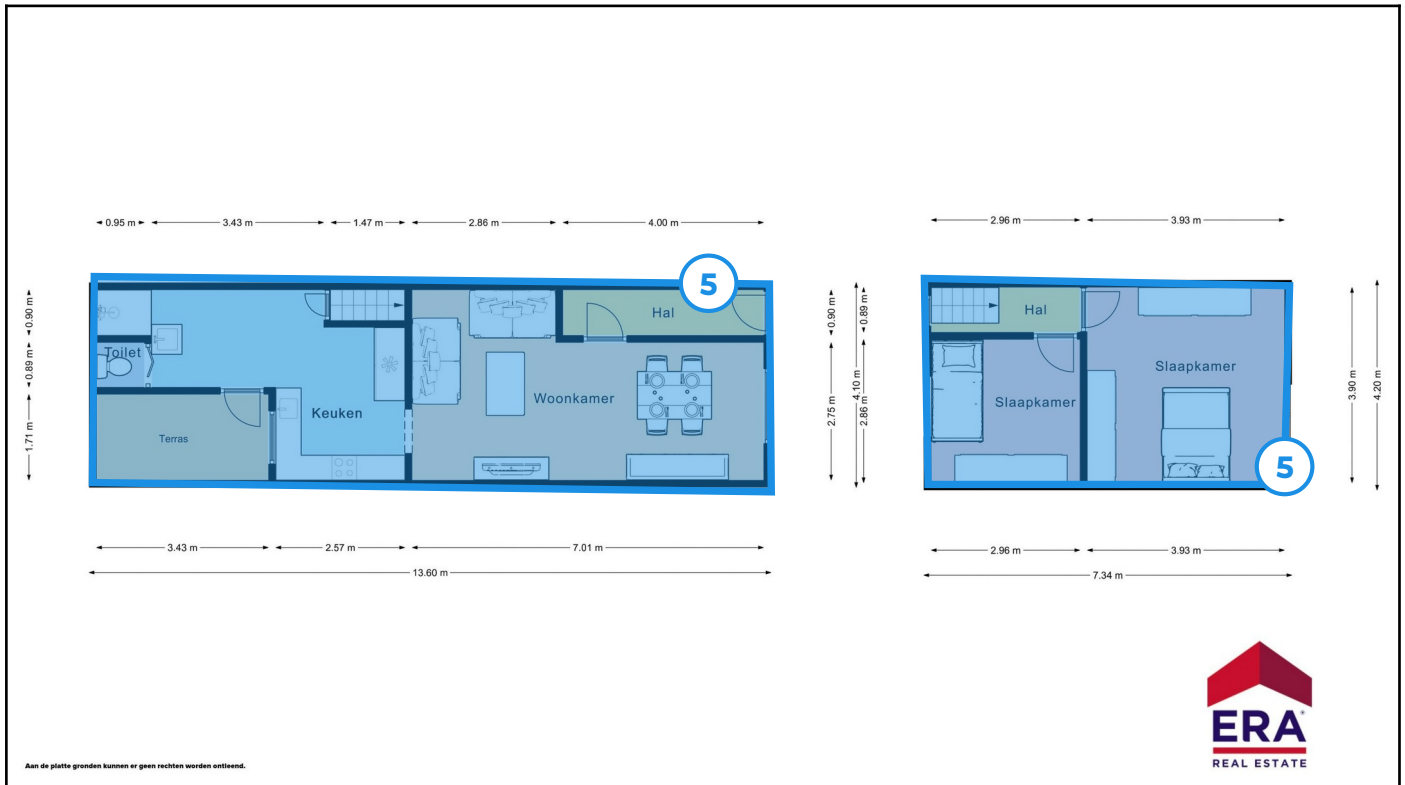
Plan 1.1: Overzicht

Beschrijving	Type	Actie
5. Pleisterwerk plafond	Geen asbest	-

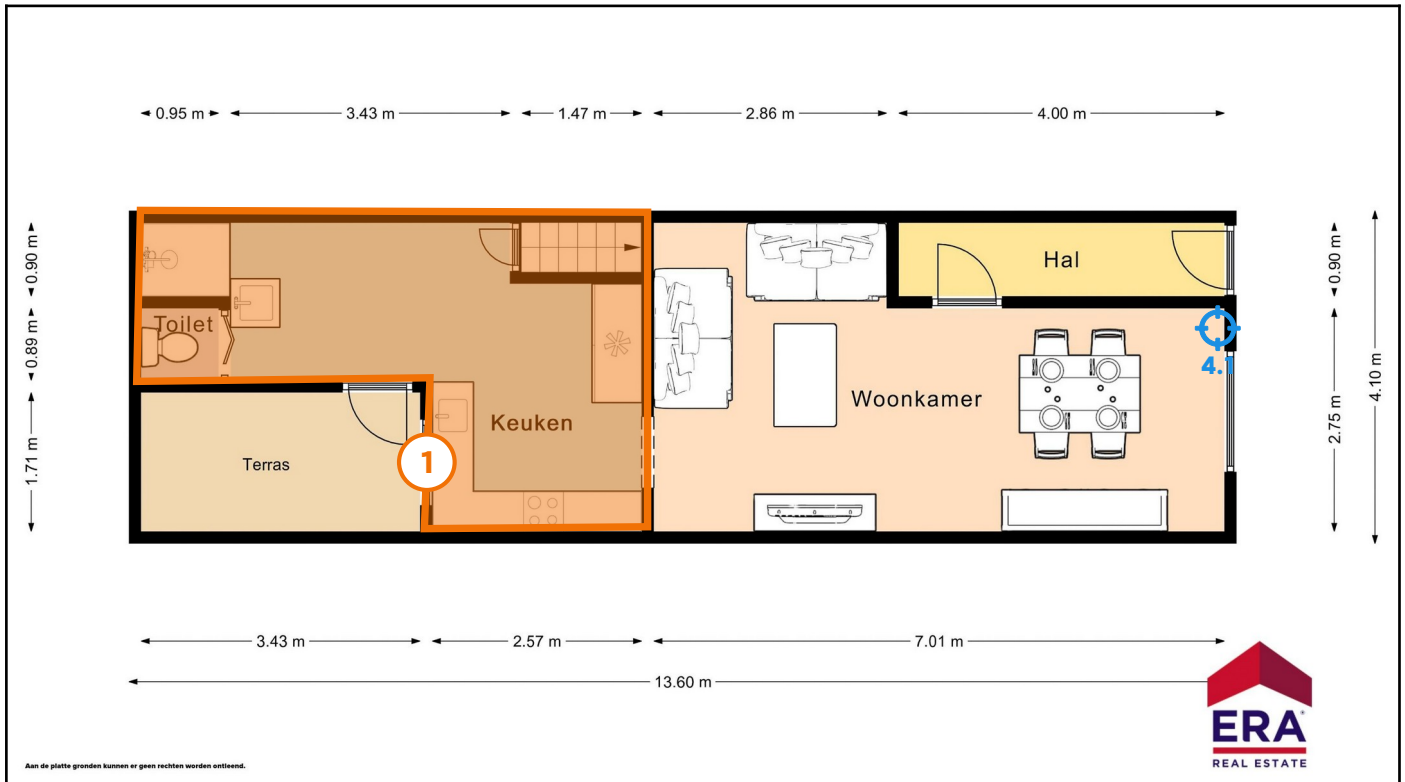
Plan 1.2: Verdieping 0

Beschrijving	Type	Actie
1. Roofing plat dak	Asbestmateriaal	Verwijderen
4. Pleisterwerk muren	Geen asbest	-
4.1 Code: 811479	Mengmonster	-

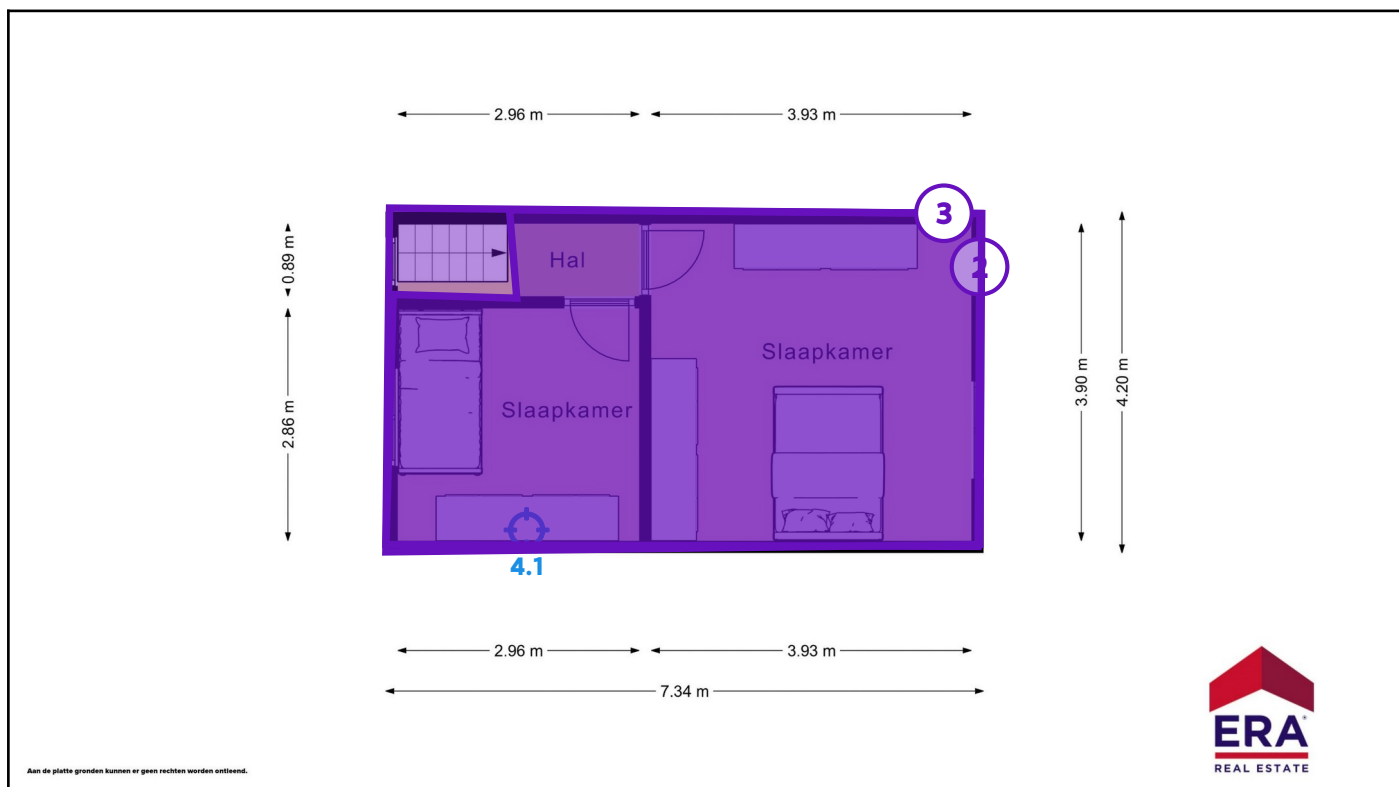
Plan 1.3: Verdieping 1

Beschrijving	Type	Actie
2. Onderdakplaten	Beperking	-
3. Vinyl vloer V1	Advies	-
4. Pleisterwerk muren	Geen asbest	-
4.1 Code: 811479	Mengmonster	-

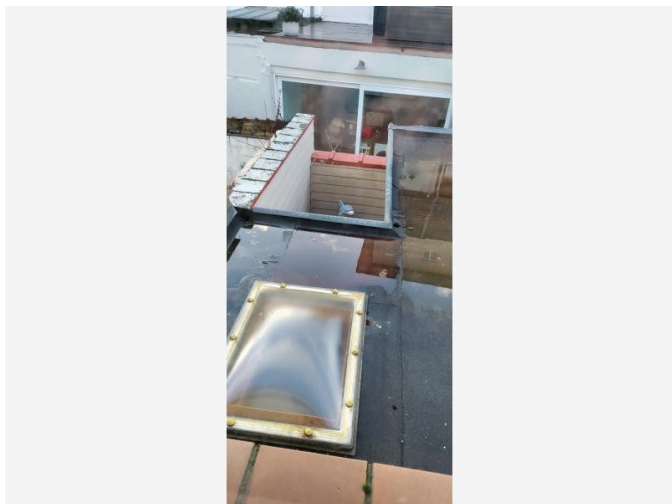
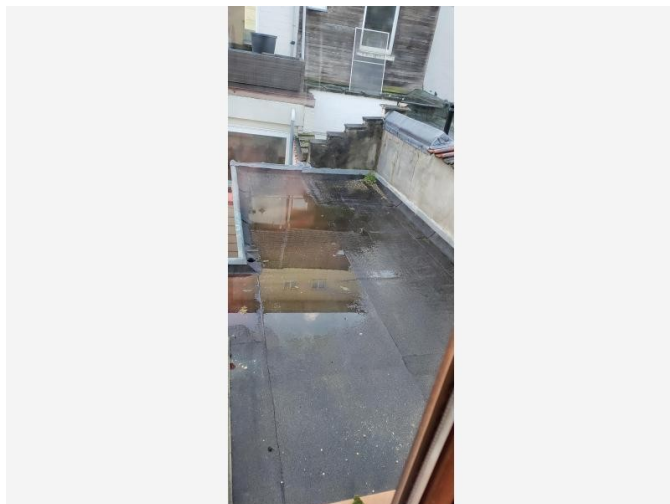
In het inspectieprotocol is een monstername van roofing verplicht om dit te identificeren als niet-asbesthoudend.
Een monstername is echter niet mogelijk wegens kans op lekkage.
De toepassing wordt als asbestverdacht beschouwd.

Eindbeoordeling materiaalrisico	Verhoogd materiaalrisico en/of verhoogde kans op vezelvrijgave
Opmerking	In het inspectieprotocol is een monstername van roofing verplicht om dit te identificeren als niet-asbesthoudend. Een monstername is echter niet mogelijk wegens kans op lekkage. De toepassing wordt als asbestverdacht beschouwd.

Gebondenheid	Categorie 1: hechtgebonden in oorsprong
Asbestsoort (vezeltype)	Crocidoliet aanwezig
Asbestconcentratie	Laag (< 50%)
Afschermingsgraad van het gehele materiaal	Geheel of deels vrij aan de buitenlucht
Toestand van het materiaal	Matig beschadigd, matig verweerd

Beschrijving	Roofing plat dak
Omgeving	Buiten
Primaire drager	Plat dak

- Verwijder dit asbestmateriaal zo snel mogelijk. Volg de toestand goed op.
- Hemelwater dat afspoelt van asbestcement daken of gevels kan asbestdeeltjes bevatten. Gebruik het enkel voor gesloten circuits (bv. spoelen toiletten). Reinig na het vervangen van het dak of de gevel de dakgoten en regenwaterput of -ton om asbesthoudend sediment of slib te verwijderen
- Voer bijkomende staalname(s) uit.

- Eenvoudige handelingen: mag via doe-het-zelf of door werknemer(s) met opleidingsattest eenvoudige handelingen
Roofing is gelijmd/gebrand, opgeleid personeel (dakwerker met 8u basisopleiding) mag dit verwijderen.

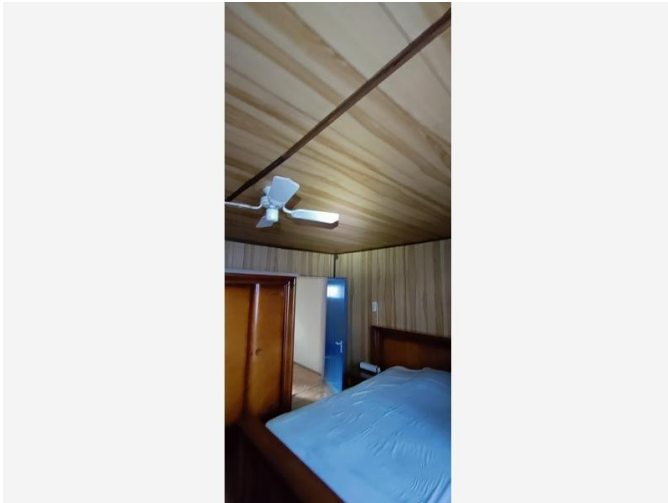
Situeringfoto

Permanente beperking

Reden: Er is geen volledige risicobeoordeling mogelijk

Uitleg van de asbestdeskundige: Er is geen luik naar een (kruip)zolder om zicht te krijgen op de eventuele aanwezigheid van een onderdak. De mogelijkheid bestond niet om een dakpan op te heffen op een veilige manier.

Er kan geen uitspraak gedaan worden over de aanwezigheid van (al dan niet) asbesthoudende onderdakplaten in deze woning.

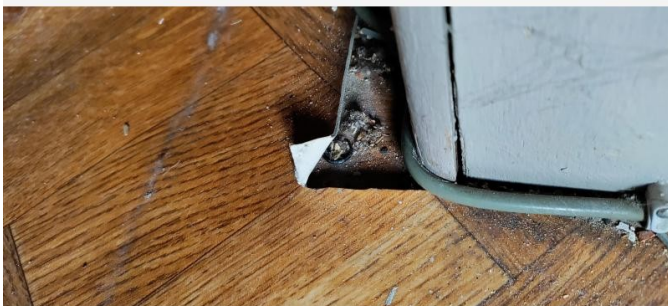
Vrije foto

De vinylvloer op verdieping 1 heeft een onderlaag uit kunststof en is dus niet asbestverdacht.

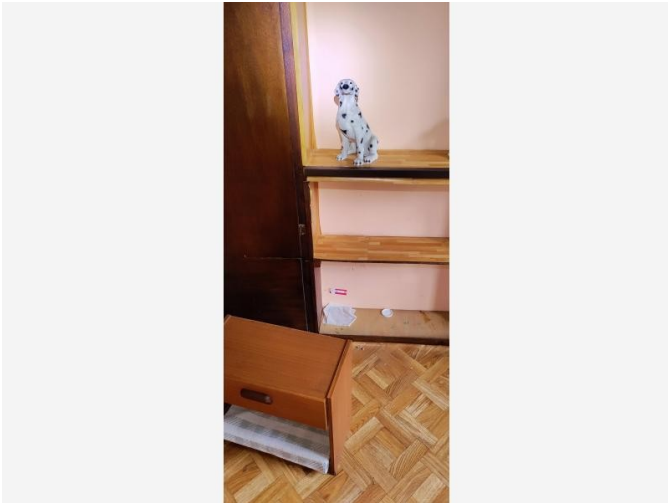
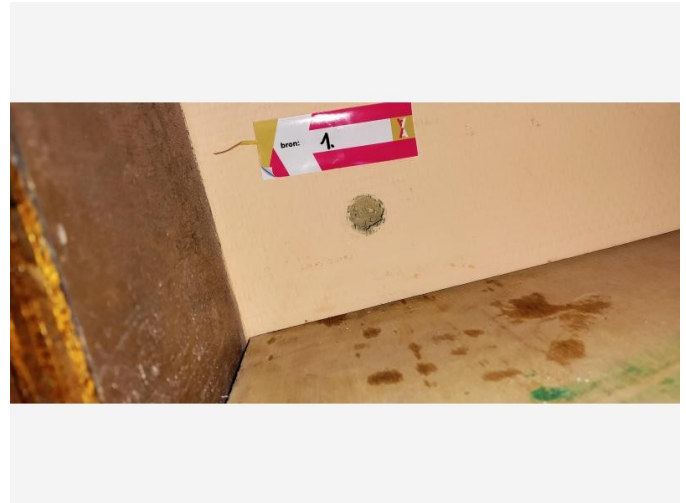
Fiche 4: Pleisterwerk muren

Geen asbest

#	Type	Referentie	Resultaat
4.1	Mengmonster	811479	Geen asbest

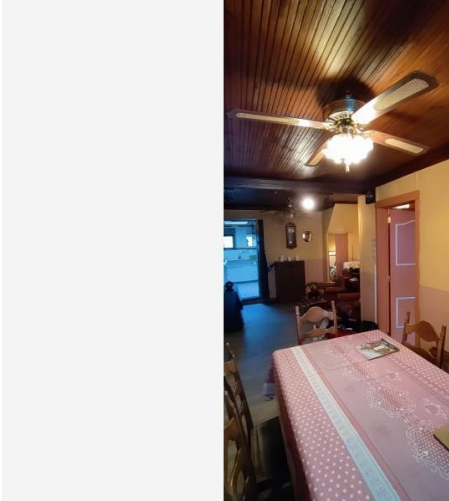
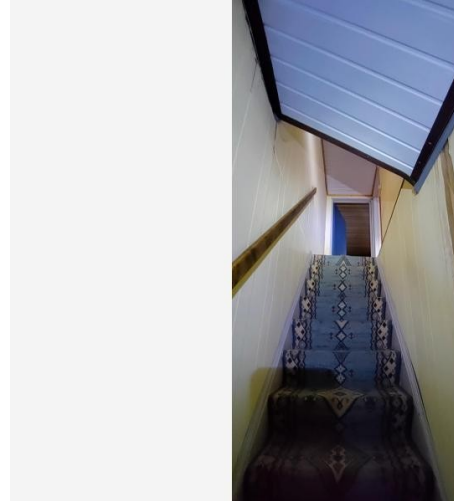
Fiche 5: Pleisterwerk plafond

Geen asbest

Beschrijving	Pleisterwerk plafond
Omgeving	Binnen
Identificatiemethode	Vaststelling zonder monsternamen
Destructieve handeling voor identificatie	Nee
Opmerking	De volledige woning is afgewerkt met valse plafonds.
