Asbestinventarisatetest

Ekkergemstraat 32, 9000 Gent

Attestnummer : 20240503-000365.000

Uitgegeven op : 03.05.2024

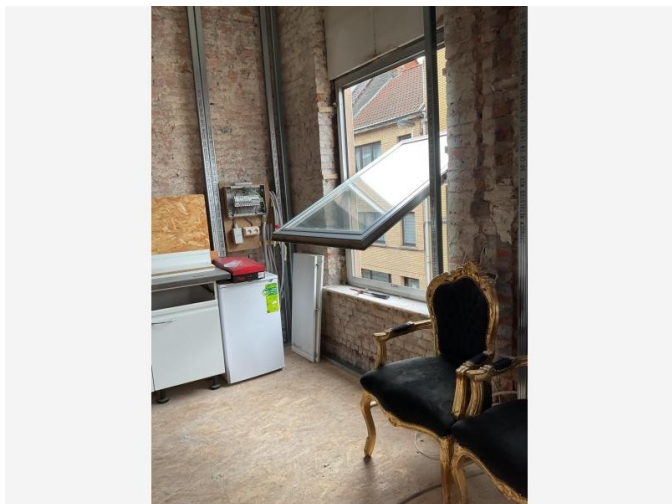
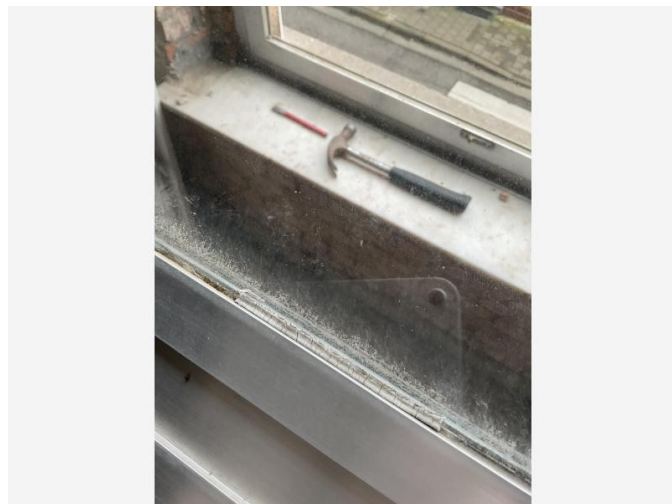
Het asbestmateriaal valt onder de mijlpaal van 2040.

Verwijderen

Eindbeoordeling materiaalrisico	Verhoogd materiaalrisico en/of verhoogde kans op vezelvrijgave
---------------------------------	----------------------------------------------------------------

Gebondenheid	Categorie 1: hechtgebonden in oorsprong
Asbestsoort (vezeltype)	Alleen chrysotiel
Asbestconcentratie	Laag (< 50%)
Afschermingsgraad van het gehele materiaal	Geheel of deels vrij aan de buitenlucht
Toestand van het materiaal	Matig beschadigd, matig verweerd

Beschrijving	Mastiek ramen
Omgeving	Buiten
Primaire drager	Wandopening verticaal (raam, deur, ...)
Asbestmateriaal	In-situ afwerkingslagen - Pasta, stopverf, voegsel, stopsel, vulsel, mastiek, kitten, ...

- Zorg voor een veilig beheer. Vermijd het beschadigen van het asbestmateriaal. Controleer de toestand jaarlijks op wijzigingen.
- Zorg voor een veilig beheer en verwijder dit asbestmateriaal wanneer het bij werken eenvoudig bereikbaar wordt. Controleer de toestand jaarlijks op wijzigingen.
- Verwijder dit asbestmateriaal zo snel mogelijk. Volg de toestand goed op.

- Eenvoudige handelingen: enkel door erkend asbestverwijderaar
VERWIJZING WET Wanneer alles in 1 keer kan worden verwijderd zonder brokstukken te gaan maken.
- Hermetische zone (erkend asbestverwijderaar)
VERWIJZING WET Indien dit niet in zijn geheel kan worden verwijderd.

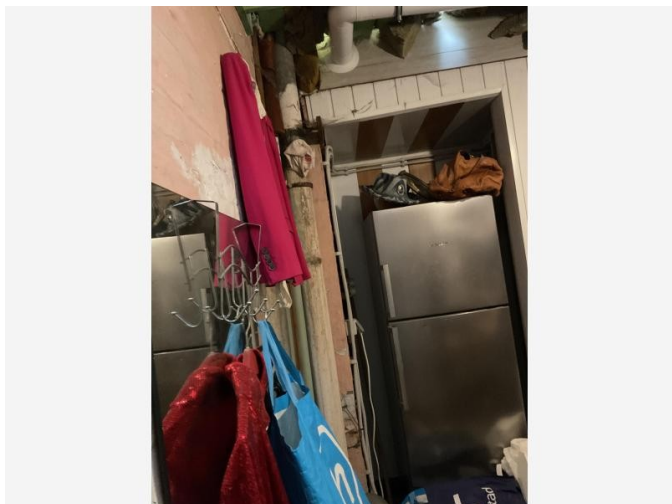
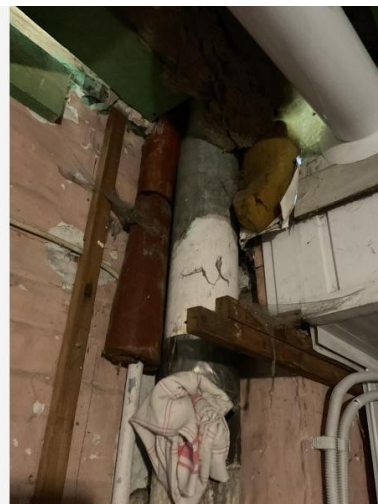
Het asbestmateriaal valt onder de mijlpaal van 2040.

Verwijderen

Eindbeoordeling materiaalrisico	Verhoogd materiaalrisico en/of verhoogde kans op vezelvrijgave
---------------------------------	----------------------------------------------------------------

Gebondenheid	Categorie 1: hechtgebonden in oorsprong
Asbestsoort (vezeltype)	Crocidoliet aanwezig
Asbestconcentratie	Laag (< 50%)
Afschermingsgraad van het gehele materiaal	Geheel of deels (ook) vrij aan de binnenlucht
Toestand van het materiaal	Licht beschadigd, licht verweerd. Intact materiaal type Pical – asbestboard of categorie III 'gebondenheid'

Beschrijving	Asbestcementbuis wasruimte
Omgeving	Grenst aan binnen- en buitenlucht
Primaire drager	Infrastructuur hemelwater (opvang en afvoer)
Asbestmateriaal	Buis, koker, leiding, pijp, doorvoer

- Zorg voor een veilig beheer. Vermijd het beschadigen van het asbestmateriaal. Controleer de toestand jaarlijks op wijzigingen.
- Zorg voor een veilig beheer en verwijder dit asbestmateriaal wanneer het bij werken eenvoudig bereikbaar wordt. Controleer de toestand jaarlijks op wijzigingen.

- Eenvoudige handelingen: mag via doe-het-zelf of door werknemer(s) met opleidingsattest eenvoudige handelingen
Indien er geen asbesthoudende lijmen of cement werd gebruikt voor de vasthechting. Gelieve voor de verwijdering eerst contact op te nemen met de gemeente. Zij kunnen u helpen bij het wegbrengen van het afval. Gelieve ook gedurende de verwijdering mondkapjes van het type FFP3, Tyvek pakken type 5 of 6 en handschoenen te dragen. Gebruik traagdraaiend materiaal voor om de materie los te maken. Probeer de toepassing in zijn geheel te verwijderen zonder dit te gaan beschadigen om vezelemisatie te gaan beperken.
- Eenvoudige handelingen: enkel door erkend asbestverwijderaar

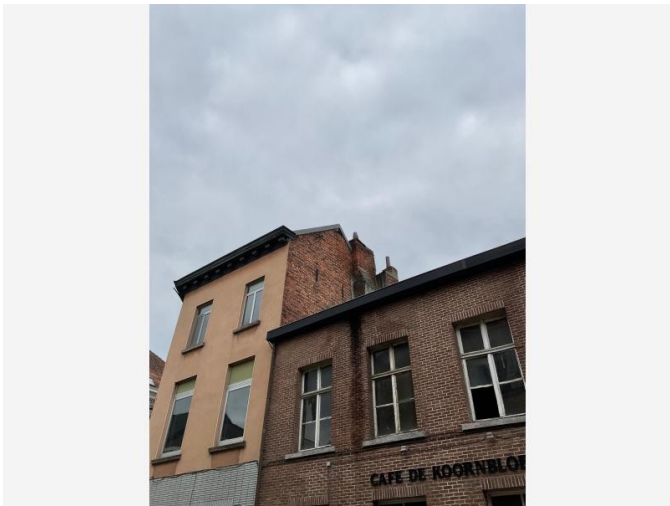
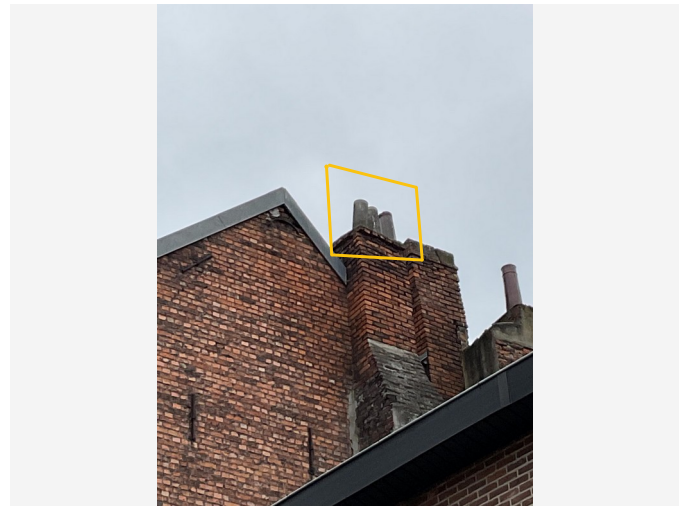
Het asbestmateriaal valt onder de mijlpaal van 2034.

Verwijderen

Eindbeoordeling materiaalrisico	Verhoogd materiaalrisico en/of verhoogde kans op vezelvrijgave
---------------------------------	----------------------------------------------------------------

Gebondenheid	Categorie 1: hechtgebonden in oorsprong
Asbestsoort (vezeltype)	Crocidoliet aanwezig
Asbestconcentratie	Laag (< 50%)
Afschermingsgraad van het gehele materiaal	Geheel of deels (ook) vrij aan binnenluchtstromen
Toestand van het materiaal	Licht beschadigd, licht verweerd. Intact materiaal type Pical – asbestboard of categorie III 'gebondenheid'

Beschrijving	Asbestcement schoorsteen 3x
Omgeving	Grenst aan binnen- en buitenlucht
Primaire drager	HVAC infrastructuur en uitrusting
Asbestmateriaal	Rookgaskanaal

- Zorg voor een veilig beheer. Vermijd het beschadigen van het asbestmateriaal. Controleer de toestand jaarlijks op wijzigingen.
- Zorg voor een veilig beheer en verwijder dit asbestmateriaal wanneer het bij werken eenvoudig bereikbaar wordt. Controleer de toestand jaarlijks op wijzigingen.

- Eenvoudige handelingen: mag via doe-het-zelf of door werknemer(s) met opleidingsattest eenvoudige handelingen
Indien er geen asbesthoudende lijmen of cement werd gebruikt voor de vasthechting. Gelieve voor de verwijdering eerst contact op te nemen met de gemeente. Zij kunnen u helpen bij het wegbrengen van het afval. Gelieve ook gedurende de verwijdering mondkapjes van het type FFP3, Tyvek pakken type 5 of 6 en handschoenen te dragen. Gebruik traagdraaiend materiaal voor om de materie los te maken. Probeer de toepassing in zijn geheel te verwijderen zonder dit te gaan beschadigen om vezelemisatie te gaan beperken.
- Eenvoudige handelingen: enkel door erkend asbestverwijderaar

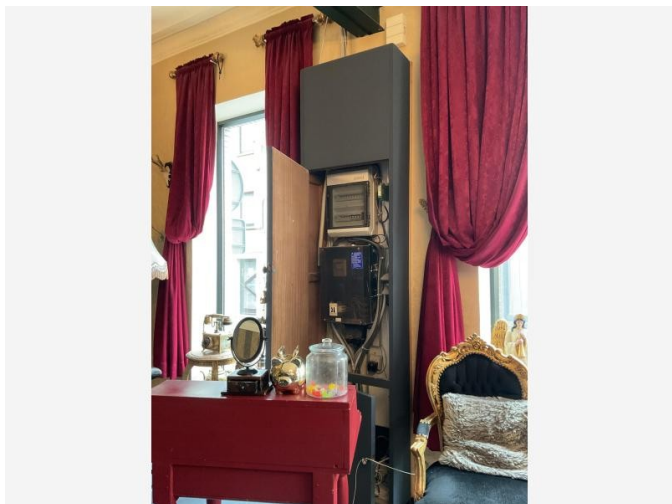
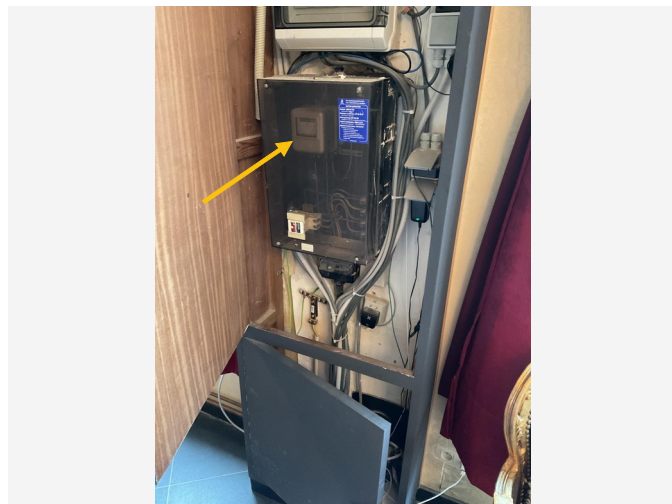
Het asbestmateriaal valt onder de mijlpaal van 2040.

Zorgvuldig beheren

Eindbeoordeling materiaalrisico	Zeer laag materiaalrisico en/of zeer lage kans op vezelvrijgave
---------------------------------	-----------------------------------------------------------------

Gebondenheid	Categorie 1: hechtgebonden in oorsprong
Asbestsoort (vezeltype)	Crocidoliet aanwezig
Asbestconcentratie	Laag (< 50%)
Afschermingsgraad van het gehele materiaal	Stootvaste afscherming of omkasting
Toestand van het materiaal	Onbeschadigd, niet verweerd

Beschrijving	Bakeliet kapsalon
Omgeving	Binnen
Primaire drager	Communicatie en elektrische infrastructuur en uitrusting
Asbestmateriaal	Plaat, paneel, tablet - Type Bakeliet
Bindmiddel van asbestmateriaal	Kunststof of -hars
Gebondenheid op basis van bindmiddel	Hecht
Hoeveelheid (oppervlakte - dikte - aantal)	• 0,10 m ² - 3,00 cm - 1 stuk
Totaal volume	0,003 m ³
Eenvoudig bereikbaar	Ja
Bevestigingswijze	• Geschroefd

- Zorg voor een veilig beheer. Vermijd het beschadigen van het asbestmateriaal. Controleer de toestand jaarlijks op wijzigingen.

- Eenvoudige handelingen: mag via doe-het-zelf of door werknemer(s) met opleidingsattest eenvoudige handelingen
Gezien de toestand waarin de bakeliet-toepassingen verkeerd, mag de toepassing weggenomen worden door middel van eenvoudige handelingen. Gelieve hierbij maskers van het type FFP3 en handschoenen te dragen. Over het elektrische gevaar doet deze aanbeveling in geen geval uitspraak.

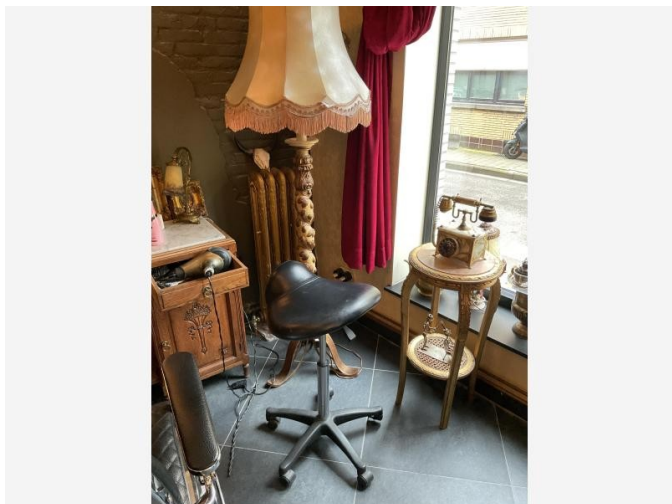
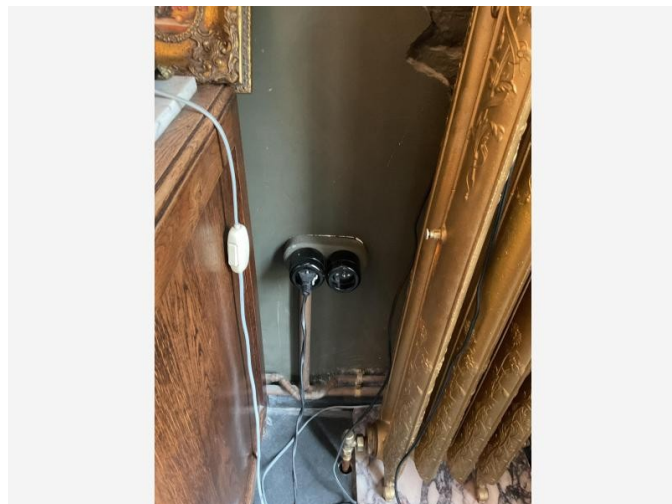
Het asbestmateriaal valt onder de mijlpaal van 2040.

Zorgvuldig beheren

Eindbeoordeling materiaalrisico	Laag materiaalrisico en/of verlaagde kans op vezelvrijgave
---------------------------------	------------------------------------------------------------

Beschrijving	Bakeliet kapsalon
Omgeving	Binnen
Primaire drager	Communicatie en elektrische infrastructuur en uitrusting
Asbestmateriaal	Plaat, paneel, tablet - Type Bakeliet
Bindmiddel van asbestmateriaal	Kunststof of -hars
Gebondenheid op basis van bindmiddel	Hecht
Hoeveelheid (oppervlakte - dikte - aantal)	• 0,10 m ² - 1,00 cm - 1 stuk
Totaal volume	0,001 m ³
Eenvoudig bereikbaar	Ja
Bevestigingswijze	• Geschroefd

- Zorg voor een veilig beheer. Vermijd het beschadigen van het asbestmateriaal. Controleer de toestand jaarlijks op wijzigingen.

- Eenvoudige handelingen: mag via doe-het-zelf of door werknemer(s) met opleidingsattest eenvoudige handelingen
Gezien de toestand waarin de bakeliet-toepassingen verkeerd, mag de toepassing weggenomen worden door middel van eenvoudige handelingen. Gelieve hierbij maskers van het type FFP3 en handschoenen te dragen. Over het elektrische gevaar doet deze aanbeveling in geen geval uitspraak.

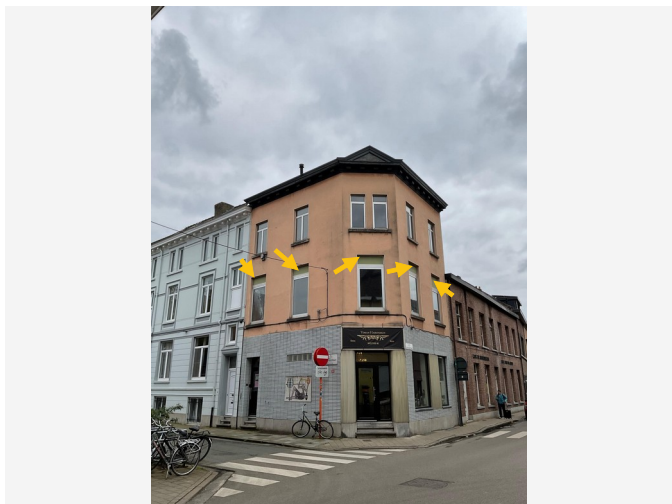
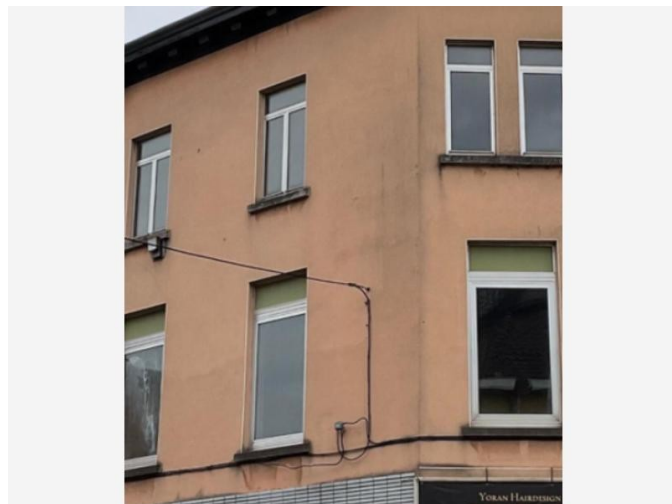
Beschrijving	Glasal platen voorgevel
Omgeving	Buiten
Primaire drager	Wand buitenschil
Asbestmateriaal	Plaat, paneel, tablet - Geëmailleerd, type Glasal
Bindmiddel van asbestmateriaal	Cement
Gebondenheid op basis van bindmiddel	Hecht

Hoeveelheid (oppervlakte - dikte - aantal)	<ul style="list-style-type: none"> • 4,00 m² - 1,00 cm - 1 stuk
Totaal volume	0,04 m ³
Eenvoudig bereikbaar	Ja
Bevestigingswijze	<ul style="list-style-type: none"> • Onbekend
Identificatiemethode	Vaststelling zonder monstername
Destructieve handeling voor identificatie	Nee
Opmerking	De aanwezige hoeveelheid werd naar beste mogelijkheid ingeschat.

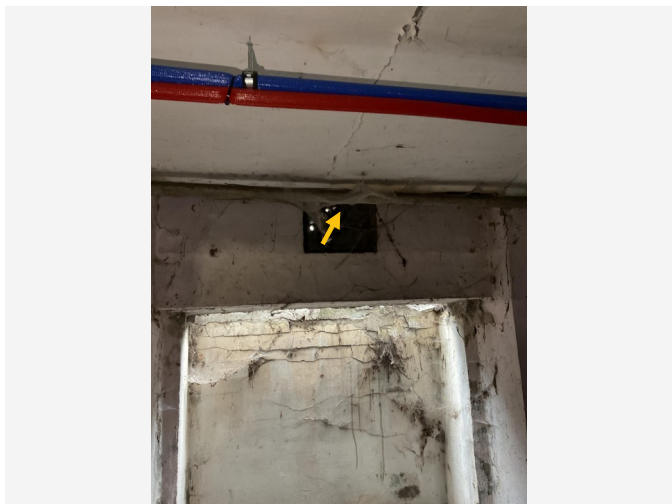
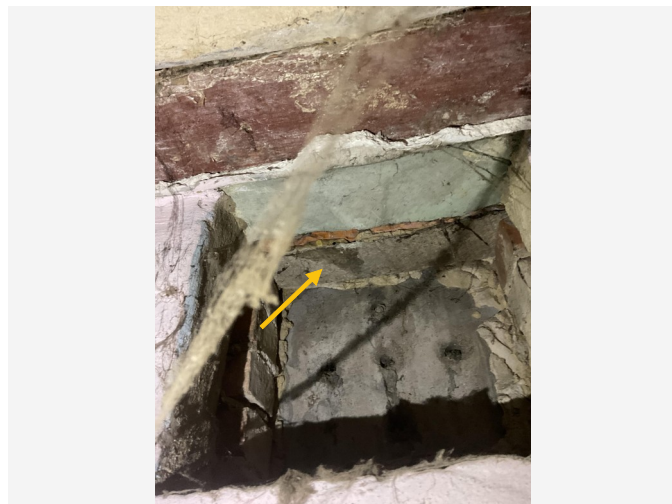
Beschrijving	Plaatjes in kelder boven 3 openingen
Omgeving	Binnen

Primaire drager	bovenaan de ventilatieopeningen in de kelder
Asbestmateriaal	Plaat, paneel, tablet - Type Menuiserie
Bindmiddel van asbestmateriaal	Cement
Gebondenheid op basis van bindmiddel	Hecht
Hoeveelheid (oppervlakte - dikte - aantal)	• 1,00 m ² - 0,30 cm - 1 stuk
Totaal volume	0,003 m ³
Eenvoudig bereikbaar	Ja
Bevestigingswijze	• Geklemd
Identificatiemethode	Vaststelling met monstername
Destructieve handeling voor identificatie	Nee
Opmerking	De aanwezige hoeveelheid werd naar beste mogelijkheid ingeschat.

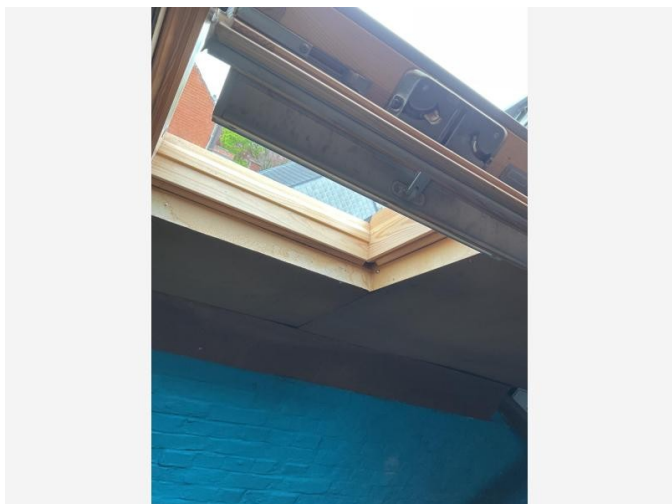
Situeringsfoto

(Asbest)materiaal	Plaat, paneel, tablet - Type Menuiserie
Karakterisatie	Asbest (verdacht)
Primaire drager	Schuin dak

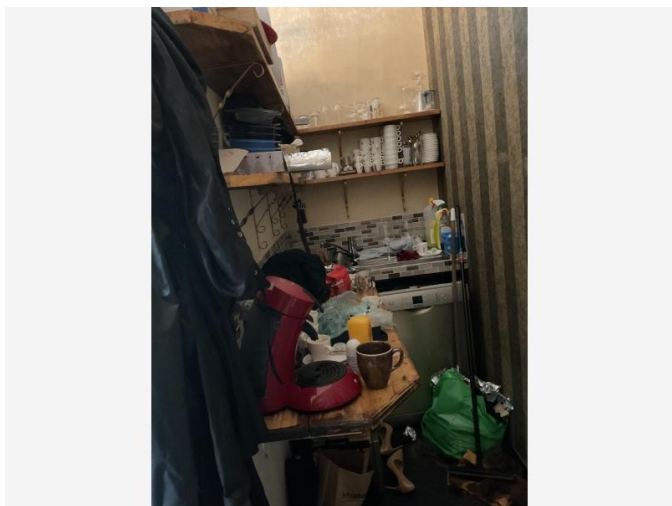
Bij gebrek aan kapotte of ontbrekende tegels kon de achterliggende lijmlaag of de op cement gebaseerde lijm/specie niet worden geïnspecteerd. Gelieve steeds aandachtig te zijn bij eventuele verbouwingen en afbraakwerken voor asbesthoudende materialen.

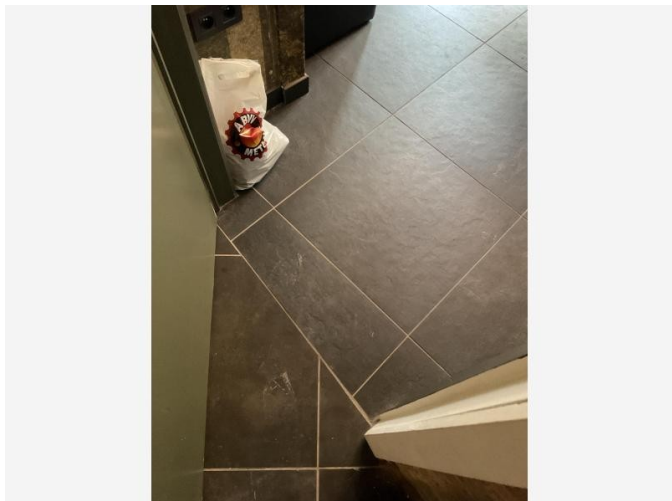
Fiche 13: Tegellijm tegelvloer gelijkvloers overal excl wasruimte

Bij gebrek aan kapotte of ontbrekende tegels kon de achterliggende lijmlaag of de op cement gebaseerde lijm/specie niet worden geïnspecteerd. Gelieve steeds aandachtig te zijn bij eventuele verbouwingen en afbraakwerken voor asbesthoudende materialen.

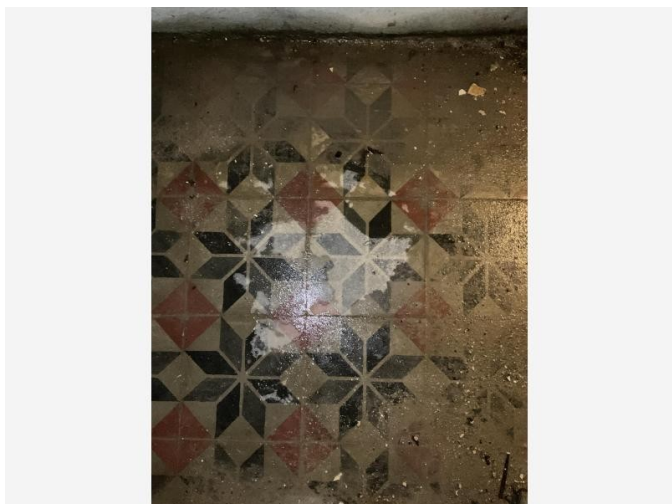
Bij gebrek aan kapotte of ontbrekende tegels kon de achterliggende lijmlaag of de op cement gebaseerde lijm/specie niet worden geïnspecteerd. Gelieve steeds aandachtig te zijn bij eventuele verbouwingen en afbraakwerken voor asbesthoudende materialen.

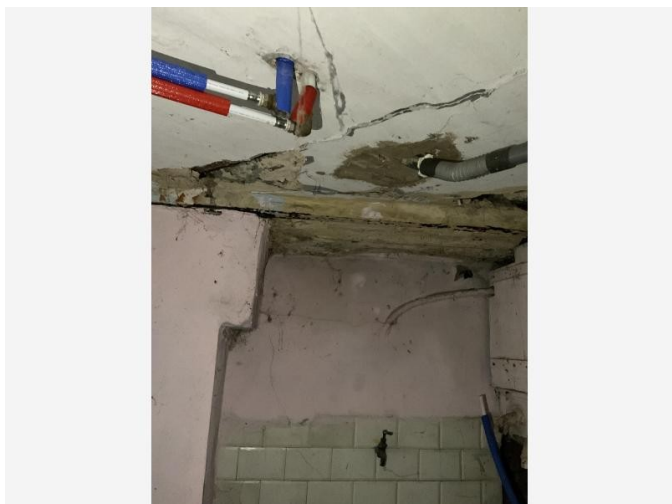
Bij gebrek aan kapotte of ontbrekende tegels kon de achterliggende lijmlaag of de op cement gebaseerde lijm/specie niet worden geïnspecteerd. Gelieve steeds aandachtig te zijn bij eventuele verbouwingen en afbraakwerken voor asbesthoudende materialen.

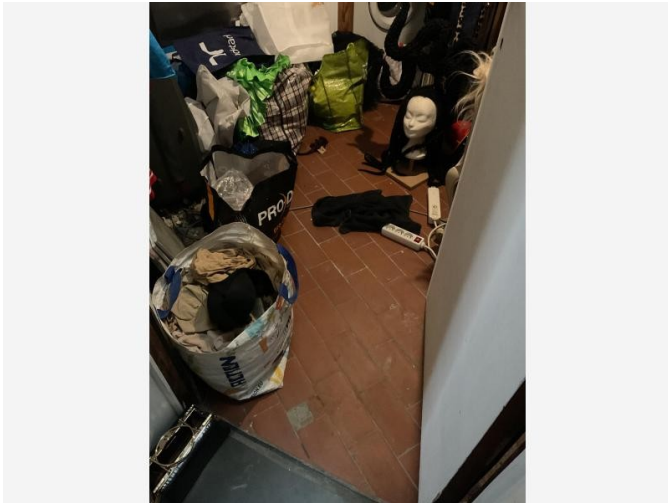
Bij gebrek aan kapotte of ontbrekende tegels kon de achterliggende lijmlaag of de op cement gebaseerde lijm/specie niet worden geïnspecteerd. Gelieve steeds aandachtig te zijn bij eventuele verbouwingen en afbraakwerken voor asbesthoudende materialen.

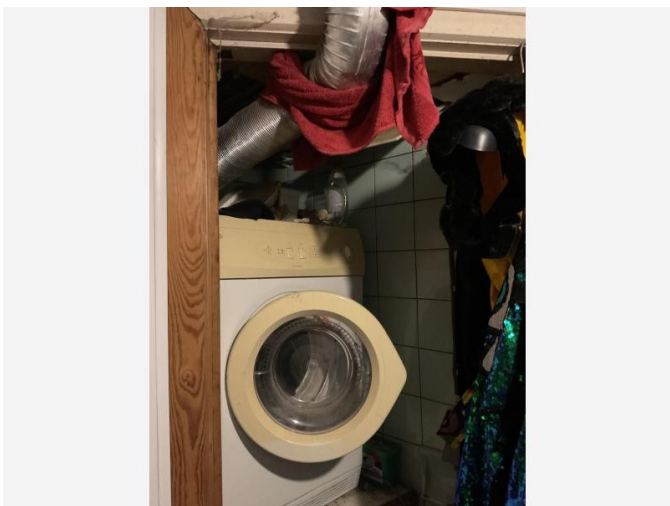
Bij gebrek aan kapotte of ontbrekende tegels kon de achterliggende lijmlaag of de op cement gebaseerde lijm/specie niet worden geïnspecteerd. Gelieve steeds aandachtig te zijn bij eventuele verbouwingen en afbraakwerken voor asbesthoudende materialen.
