Asbestinventarisatetest

Tentoonstellingslaan 25/G4, 9000 Gent

Attestnummer : 20241007-000316.000

Uitgegeven op : 07.10.2024

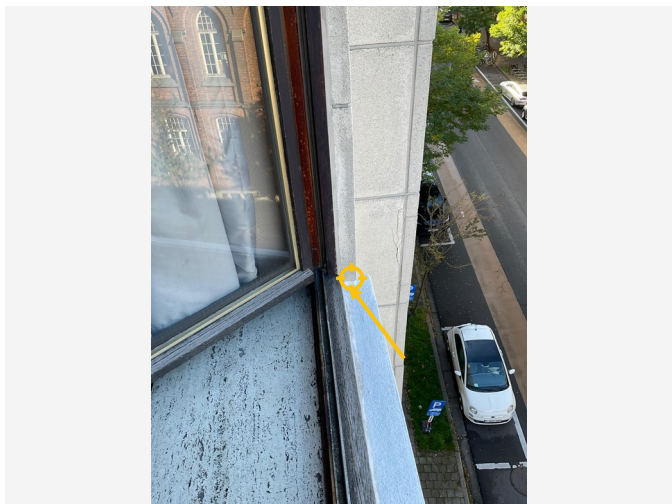
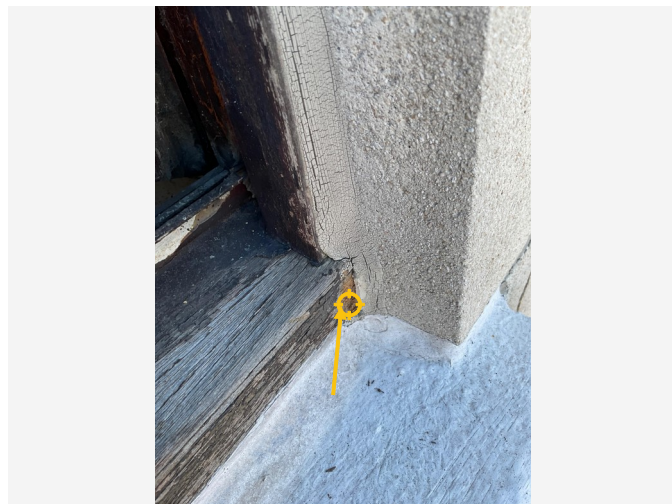
Eindbeoordeling materiaalrisico	Verhoogd materiaalrisico en/of verhoogde kans op vezelvrijgave
---------------------------------	--

Gebondenheid	Categorie 1: hechtgebonden in oorsprong
Asbestsoort (vezeltype)	Alleen chrysotiel
Asbestconcentratie	Laag (< 50%)
Afschermingsgraad van het gehele materiaal	Geheel of deels vrij aan de buitenlucht
Toestand van het materiaal	Matig beschadigd, matig verweerd

#	Type	Referentie	Resultaat
1.1	Mengmonster	MM03	Chrysotiel

Beschrijving	Mastiek tussen gevel en frame
Omgeving	Buiten
Primaire drager	Wandopening verticaal (raam, deur, ...)
Asbestmateriaal	In-situ afwerkingslagen - Pasta, stopverf, voegsel, stopsel, vulsel, mastiek, katten, ...
Bindmiddel van asbestmateriaal	Kitten, mastiek, pasta
Gebondenheid op basis van bindmiddel	Hecht
Hoeveelheid (gewicht - aantal)	<ul style="list-style-type: none">• 3,00 kg - 1 stuk
Totaal gewicht	3,00 kg
Eenvoudig bereikbaar	Ja
Bevestigingswijze	<ul style="list-style-type: none">• Verlijmd, ingegoten, versmeerd
Identificatiemethode	Vaststelling met monstername
Destructieve handeling voor identificatie	Nee

Verwijderen

- Zorg voor een veilig beheer. Vermijd het beschadigen van het asbestmateriaal. Controleer de toestand jaarlijks op wijzigingen.
- Scherm in afwachting van verwijdering het asbestmateriaal af van luchtstromingen en verstoring: bijvoorbeeld door het te verpakken, te fixeren, af te dekken, signalisatie - afbakening aan te brengen, ...

- Eenvoudige handelingen: enkel door erkend asbestverwijderaar
Teneinde alle materiaal grondig te verwijderen, is het aangeraden om te werken met een erkende verwijderaar.

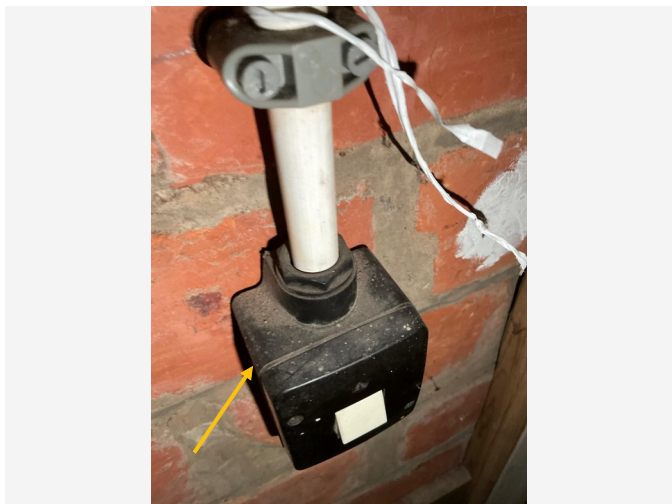
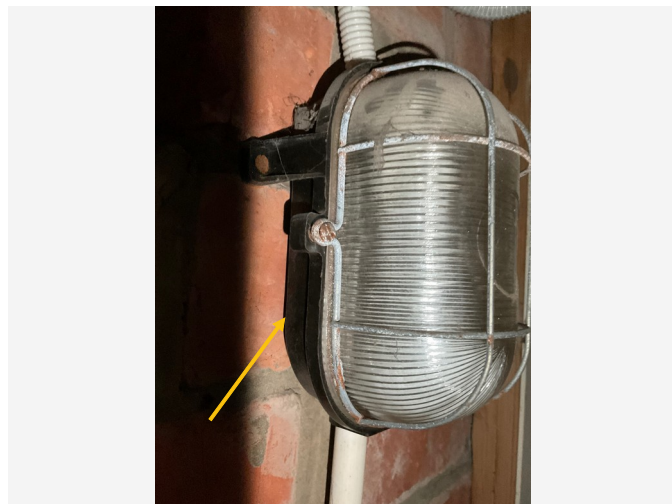
Eindbeoordeling materiaalrisico	Laag materiaalrisico en/of verlaagde kans op vezelvrijgave
---------------------------------	--

Gebondenheid	Categorie 1: hechtgebonden in oorsprong
Asbestsoort (vezeltype)	Crocidoliet aanwezig
Asbestconcentratie	Laag (< 50%)
Afschermingsgraad van het gehele materiaal	Geheel of deels vrij aan de buitenlucht
Toestand van het materiaal	Onbeschadigd, niet verweerd

Beschrijving	Bakeliet berging
Omgeving	Binnen
Primaire drager	Communicatie en elektrische infrastructuur en uitrusting
Asbestmateriaal	Plaat, paneel, tablet - Type Bakeliet
Bindmiddel van asbestmateriaal	Kunststof of -hars
Gebondenheid op basis van bindmiddel	Hecht
Hoeveelheid (oppervlakte - dikte - aantal)	<ul style="list-style-type: none">• 0,20 m² - 2,00 cm - 2 stuks
Totaal volume	0,008 m ³
Eenvoudig bereikbaar	Ja
Bevestigingswijze	<ul style="list-style-type: none">• Geschroefd
Identificatiemethode	Vaststelling zonder monstername
Destructieve handeling voor identificatie	Nee
Opmerking	Lichtschakelaar en lichtpunt in bakeliet. Ter info : Pafond en vloer in glad beton, muren in rode baksteen.

Zorgvuldig beheren

- Zorg voor een veilig beheer. Vermijd het beschadigen van het asbestmateriaal. Controleer de toestand jaarlijks op wijzigingen.

- Eenvoudige handelingen: mag via doe-het-zelf of door werknemer(s) met opleidingsattest eenvoudige handelingen
Bakeliet mag je zelf verwijderen met eenvoudige handelingen. Let er wel op dat de toepassingen vaak elektrische componenten bevatten, dat je dit zelf mag doen op vlak van asbest betekent niet dat er mogelijk geen elektrisch gevaar kan zijn. Bij twijfel kan er ook beroep gedaan worden op een werknemer met opleidingsattest eenvoudige handelingen.

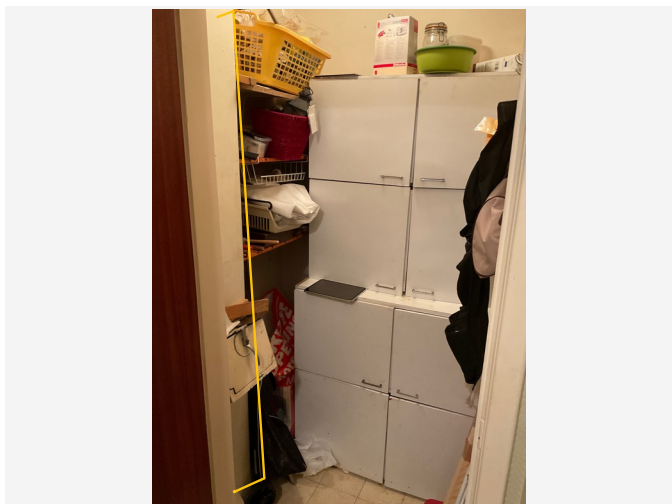
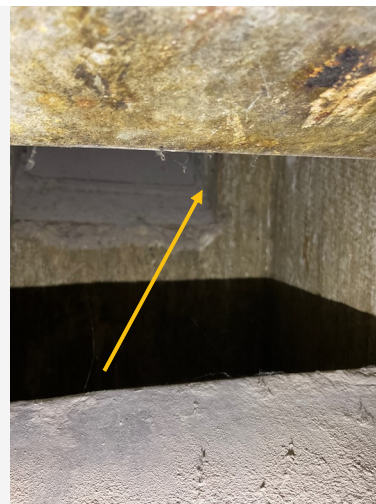
Eindbeoordeling materiaalrisico	Zeer laag materiaalrisico en/of zeer lage kans op vezelvrijgave
---------------------------------	---

Gebondenheid	Categorie 1: hechtgebonden in oorsprong
Asbestsoort (vezeltype)	Alleen chrysotiel
Asbestconcentratie	Laag (< 50%)
Afschermingsgraad van het gehele materiaal	Geheel of deels (ook) vrij aan de binnenlucht
Toestand van het materiaal	Onbeschadigd, niet verweerd

Beschrijving	Luchtkoker/afvoer berging
Omgeving	Binnen
Primaire drager	Schacht-koker (technisch)
Asbestmateriaal	Buis, koker, leiding, pijp, doorvoer
Bindmiddel van asbestmateriaal	Cement
Gebondenheid op basis van bindmiddel	Hecht
Hoeveelheid (lengte - omtrek - dikte - aantal)	<ul style="list-style-type: none">• 2,80 m - 160,00 cm - 2,00 cm - 1 stuk
Totaal volume	0,09 m ³
Eenvoudig bereikbaar	Ja
Bevestigingswijze	<ul style="list-style-type: none">• Geklemd• Verlijmd, ingegoten, versmeerd
Identificatiemethode	Vaststelling zonder monsternamen
Destructieve handeling voor identificatie	Nee
Opmerking	Rechthoekige buis welke door middel van een schuif toegang krijgt om afvalresten in te deponeren.

Zorgvuldig beheren

- Zorg voor een veilig beheer. Vermijd het beschadigen van het asbestmateriaal. Controleer de toestand jaarlijks op wijzigingen.

- Eenvoudige handelingen: mag via doe-het-zelf of door werknemer(s) met opleidingsattest eenvoudige handelingen
Indien het mogelijk is de buis in haar geheel weg te halen, mag u deze zelf verwijderen. Het betreft immers een hechtgebonden asbestcementtoepassing in goede staat. Let er wel bij op dat vanaf het ogenblik dat de integriteit van de uitgehaalde buis niet langer gegarandeerd kan worden om beroep te doen op een erkende verwijderaar.
- Eenvoudige handelingen: enkel door erkend asbestverwijderaar
Indien echter blijkt dat de integriteit(zonder breken) van de buis niet kan gegarandeerd worden er verplicht beroep moet worden gedaan op een asbestverwijderaar.

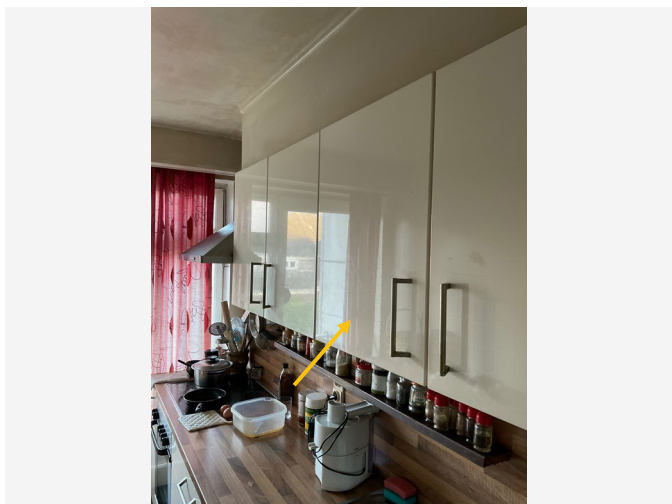
De keukenkasten zijn op zichzelf genomen niet asbestverdacht, evenwel zijn door hun positionering in de ruimte de achterliggende lagen waaraan zij gevestigd zijn niet waarneembaar. Gelieve steeds aandachtig te zijn bij eventuele verbouwingen en afbraakwerken voor mogelijks achter-, boven- of onderliggende asbesthoudende materialen.

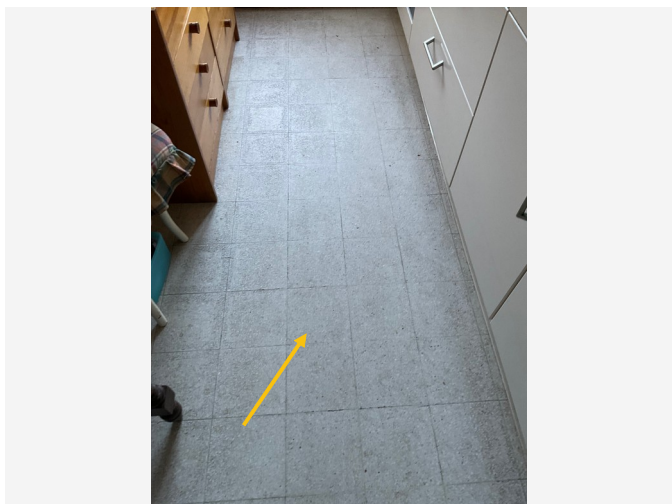
Bij gebrek aan kapotte of ontbrekende tegels kon de achterliggende lijmlaag of de op cement gebaseerde lijm/specie niet worden geïnspecteerd. Gelieve steeds aandachtig te zijn bij eventuele verbouwingen en afbraakwerken voor asbesthoudende materialen.

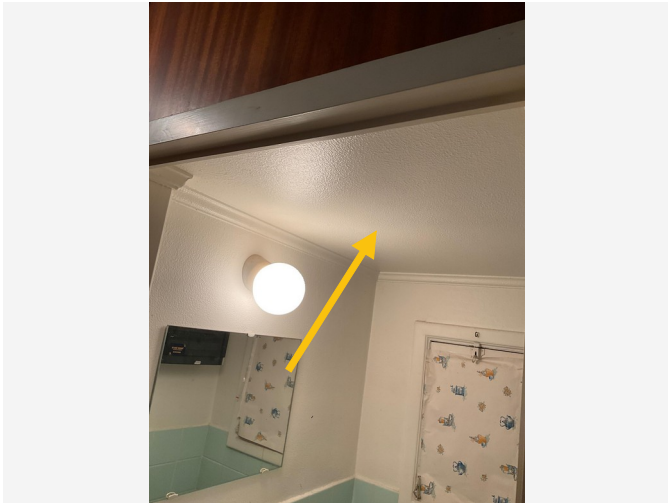
De achterliggende laag kon niet worden vastgesteld noch worden geïnspecteerd gedurende het plaatsbezoek. Er werd geen documentatie aangereikt om de primaire drager te kunnen identificeren. Gelieve steeds aandachtig te zijn bij eventuele verbouwingen en afbraakwerken voor asbesthoudende materialen.

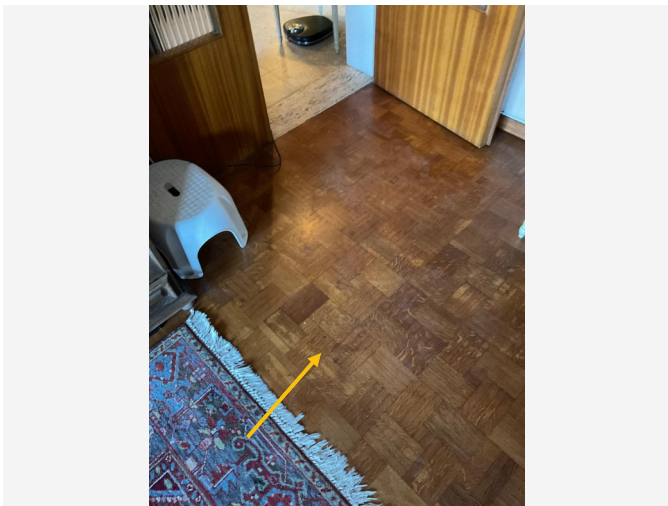
De vloer opzich is niet-asbestverdacht, maar de achterliggende laag kon niet worden vastgesteld noch worden geïnspecteerd gedurende het plaatsbezoek. Er werd geen documentatie aangereikt om de primaire drager te kunnen identificeren. Gelieve steeds aandachtig te zijn bij eventuele verbouwingen en afbraakwerken voor asbesthoudende materialen.

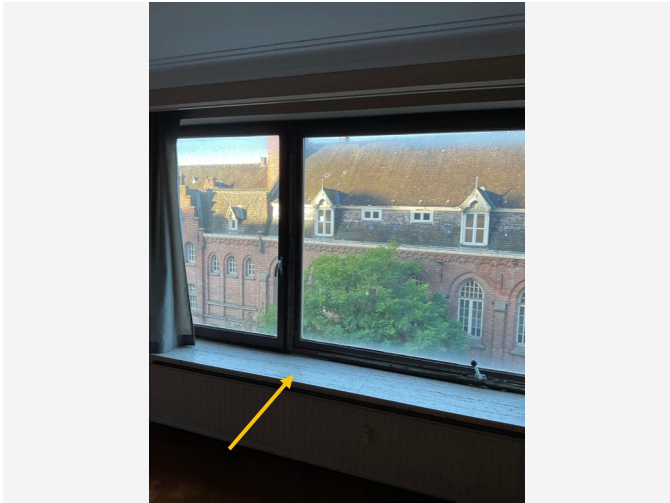
Bij gebrek aan kapotte of ontbrekende vensterbanken kon de achterliggende lijmlaag of de op cement gebaseerde lijm/specie niet worden geïnspecteerd. Gelieve steeds aandachtig te zijn bij eventuele verbouwingen en afbraakwerken voor asbesthoudende materialen. Vensterbanken zijn niet asbestverdacht na inspectie : natuursteen(travertin)

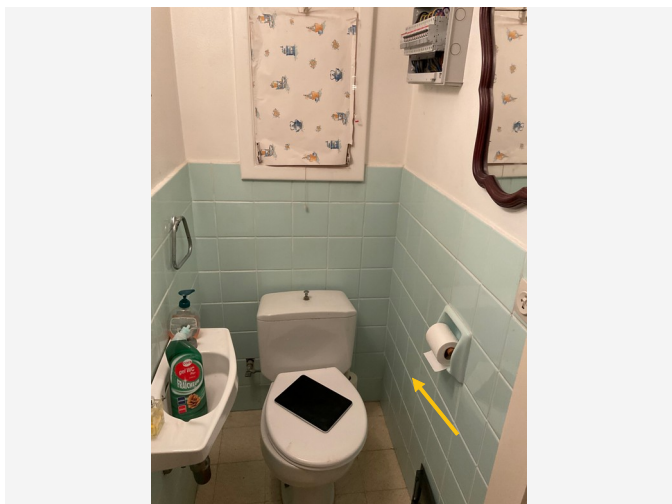
Bij gebrek aan kapotte of ontbrekende tegels kon de achterliggende lijmlaag of de op cement gebaseerde lijm/specie niet worden geïnspecteerd. Gelieve steeds aandachtig te zijn bij eventuele verbouwingen en afbraakwerken voor asbesthoudende materialen.

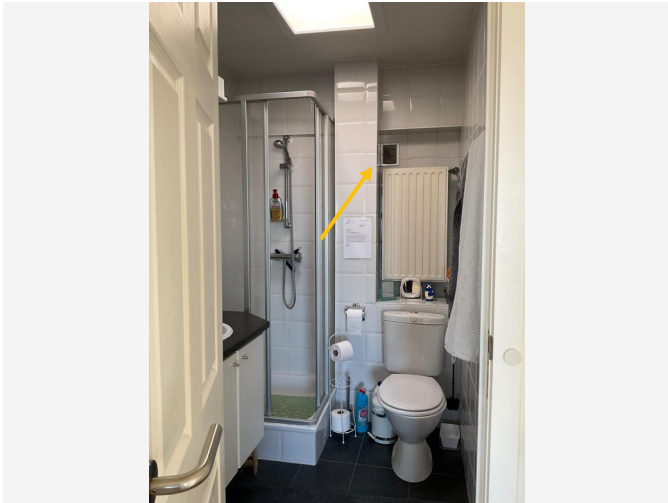
De aanwezige roosters konden niet worden geopend of losgemaakt vanwege hechting aan de muur of plafond zonder permanente schade te veroorzaken. Gelieve steeds aandachtig te zijn bij eventuele verbouwingen en afbraakwerken voor asbesthoudende materialen.

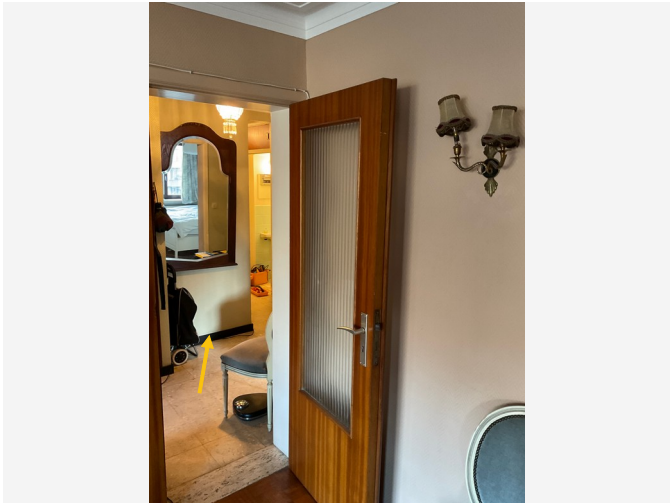
Bij gebrek aan kapotte of ontbrekende plinten kon de achterliggende lijmlaag of de op cement gebaseerde lijm/specie niet worden geïnspecteerd. Gelieve steeds aandachtig te zijn bij eventuele verbouwingen en afbraakwerken voor asbesthoudende materialen.

Plinten in natuursteen na visuele inspectie. Andere ruimtes met houten plinten.

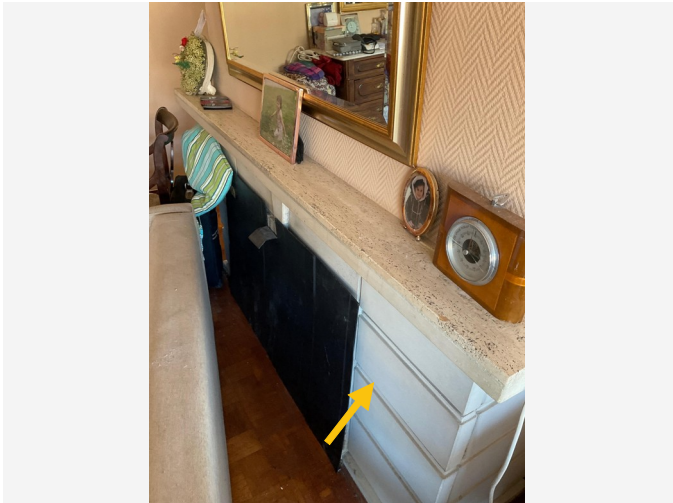
Aan de buitenkant of zichtbare delen van de haard werden geen asbestverdachte materialen aangetroffen. Het is evenwel mogelijk dat er aan de binnenzijde van de haard asbesthoudende materialen aanwezig zijn. Gelieve steeds aandachtig te zijn bij eventuele verbouwingen en afbraakwerken voor asbesthoudende materialen.

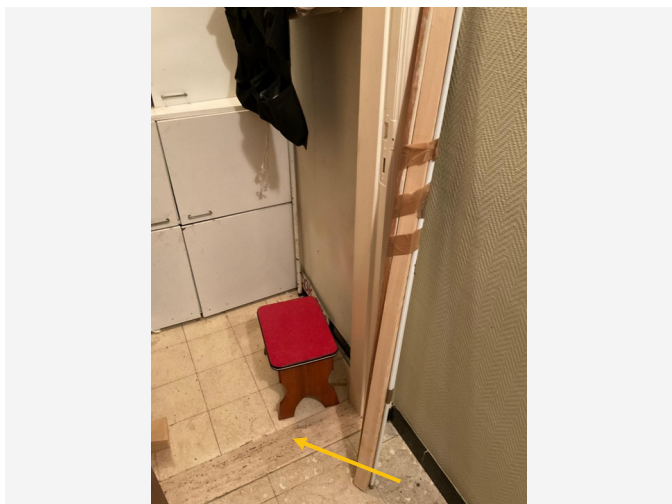
Bij gebrek aan kapotte of ontbrekende dorpels kon de achterliggende lijmlaag of de op cement gebaseerde lijm/specie niet worden geïnspecteerd. Gelieve steeds aandachtig te zijn bij eventuele verbouwingen en afbraakwerken voor asbesthoudende materialen.

Dorpels zijn niet asbestverdacht na inspectie : natuursteen (travertin) . Overgang van living naar slaapkamer 1: geen dorpel

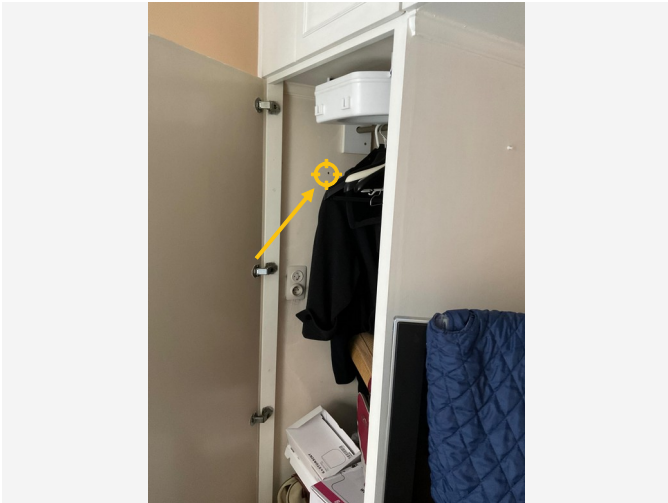
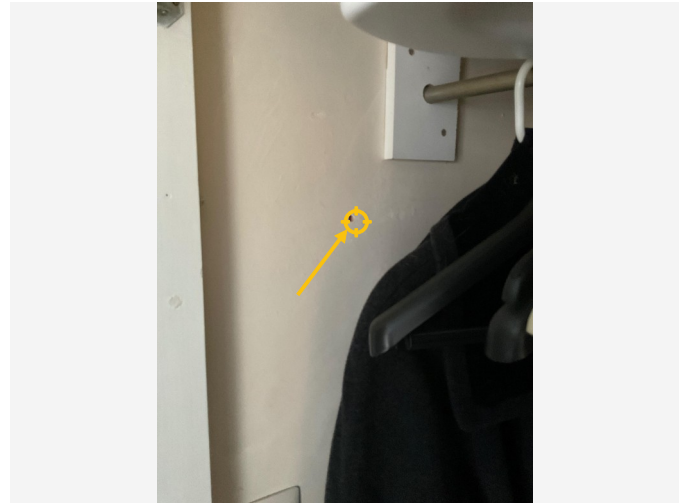
Geen asbest

#	Type	Referentie	Resultaat
14.1	Mengmonster	MM01	Geen asbest

Beschrijving	Pleisterwerk-Muren
Omgeving	Binnen
Primaire drager	Binnenwand
Bindmiddel van materiaal	Gips - kalk
Gebondenheid op basis van bindmiddel	Niet-hechtgebonden
Hoeveelheid (oppervlakte - dikte - aantal)	• 150,00 m ² - 2,00 cm - 1 stuk
Totaal volume	3,00 m ³
Identificatiemethode	Vaststelling met monstername
Destructieve handeling voor identificatie	Nee
Opmerking	Er werd een mengmonster genomen van de pleisterwerken aan de wand van de berging, slaapkamer1 en keuken Ontbrekende ruimtes : trappenhal en stooklokaal Keuken en badkamer half/half wandtegels/pleisterwerk

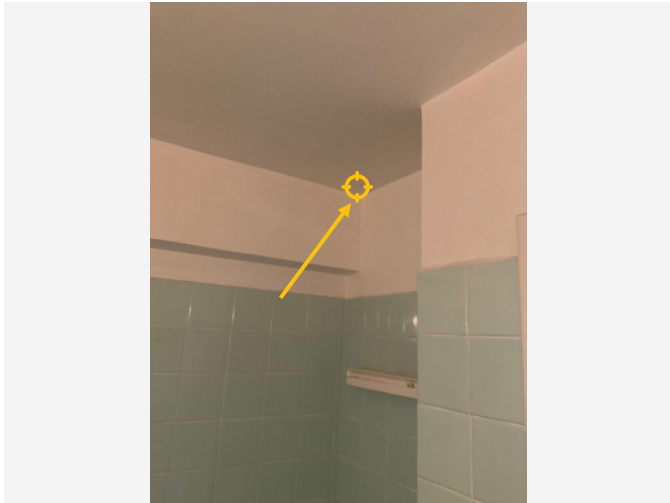
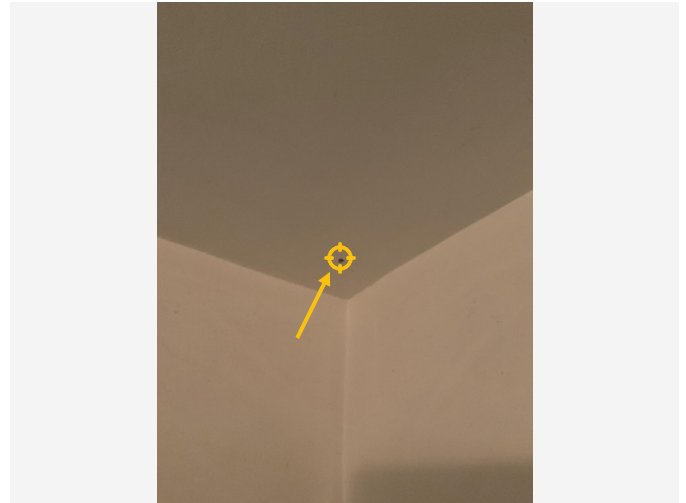
Fiche 15: Pleisterwerk Plafond

Geen asbest

#	Type	Referentie	Resultaat
15.1	Mengmonster	MM02	Geen asbest

Beschrijving	Pleisterwerk Plafond
Omgeving	Binnen
Primaire drager	Plafond
Bindmiddel van materiaal	Gips - kalk
Gebondenheid op basis van bindmiddel	Niet-hechtgebonden
Hoeveelheid (oppervlakte - dikte - aantal)	• 80,00 m ² - 3,00 cm - 1 stuk
Totaal volume	2,40 m ³
Identificatiemethode	Vaststelling met monstername
Destructieve handeling voor identificatie	Nee
Opmerking	Er werd een mengmonster genomen van de pleisterwerken aan het plafond in slaapkamer 1, gang en badkamer Ontbrekende ruimtes : trappenhal en stooklokaal
