Asbestinventarisatetest

Zeedijk-Heist 233/21, 8301 Knokke-Heist

Attestnummer : 20260506-000269.000

Zone 1: Hoofdgebouw

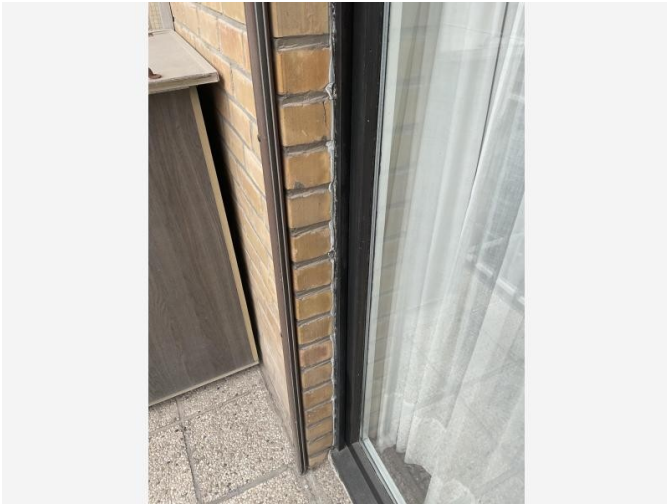
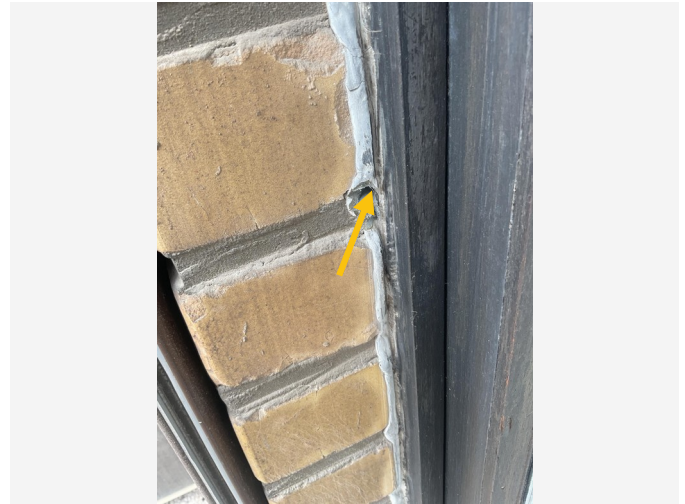
Het asbestmateriaal valt onder de mijlpaal van 2040.

Eindbeoordeling materiaalrisico	Laag materiaalrisico en/of verlaagde kans op vezelvrijgave
---------------------------------	--

Gebondenheid	Categorie 1: hechtgebonden in oorsprong
Asbestsoort (vezeltype)	Alleen chrysotiel aanwezig
Asbestconcentratie	Laag (< 50%)
Afschermingsgraad van het gehele materiaal	Geheel of deels vrij aan de buitenlucht, maar geen contact met binnenlucht
Toestand van het materiaal	Licht beschadigd, licht verweerd. Intacte calciumsilicaatplaat of materiaal met categorie 3-gebondenheid

#	Type	Referentie	Resultaat
1.1	Puntmonster	3-mastiek achtergevel	Chrysotiel

Beschrijving	Mastiek - gevel/frame
Omgeving	Buiten
Primaire drager	Wandopening verticaal (raam, deur, ...)
Asbestmateriaal	In-situ afwerkingslagen - Pasta, stopverf, voegsel, stopsel, vulsel, mastiek, kitten, ...
Bindmiddel van asbestmateriaal	Kitten, mastiek, pasta
Gebondenheid op basis van bindmiddel	Hecht
Hoeveelheid (gewicht - aantal)	<ul style="list-style-type: none">• 3,00 kg - 1 stuk
Totaal gewicht	3,00 kg
Eenvoudig bereikbaar	Ja
Bevestigingswijze	<ul style="list-style-type: none">• Verlijmd, ingegoten, versmeerd
Identificatiemethode	Een monstername door de asbestdeskundige met laboanalyse door een asbestlabo.
Destructieve handeling voor identificatie	Nee

- Zorg voor een veilig beheer. Vermijd het beschadigen van het asbestmateriaal. Controleer de toestand jaarlijks op wijzigingen.

- Eenvoudige handelingen: mag via doe-het-zelf of door werknemer(s) met opleidingsattest eenvoudige handelingen

Het is aangewezen dit materiaal te laten verwijderen door een erkend asbestverwijderaar of iemand met opleidingsattest éénvoudige handelingen.

Het materiaal moet volledig gefixeerd kunnen worden voor de verwijdering. Als dit materiaal kan verwijderd worden zonder te breken, scheuren, beschadigen... en het asbest gefixeerd is, dan kan dit met eenvoudige handelingen. Vermijd stofvorming op elk moment van de werken. Het gebruik van sneldraaiende werktuigen (boormachine, slijpschijf, hogedrukreiniger...) is verboden.

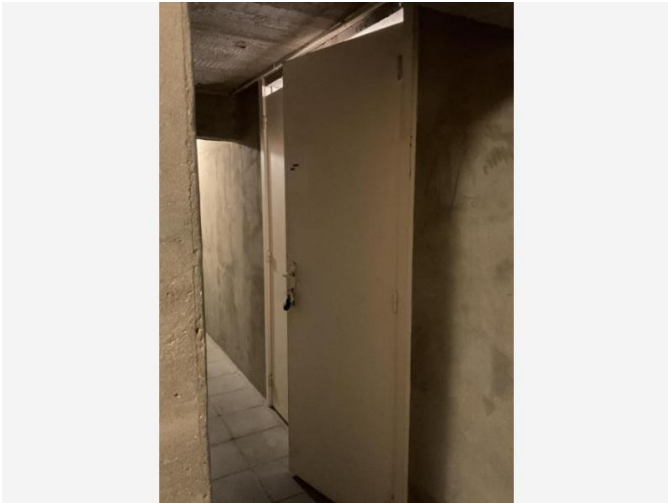
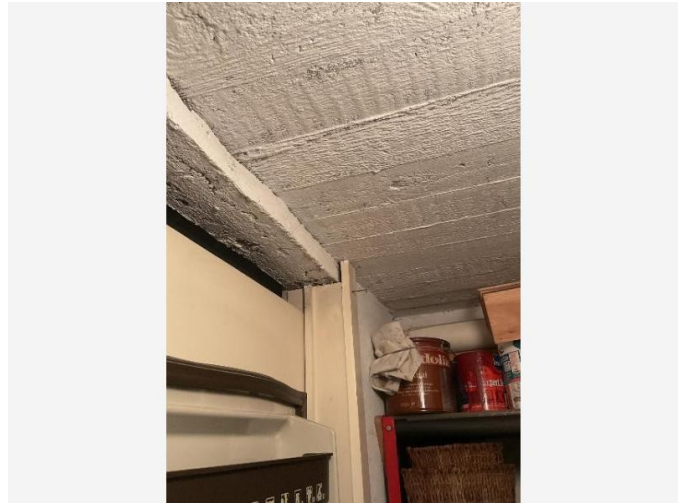
Tijdens de visuele inspectie van de kelderberging zijn geen asbestverdachte materialen aangetroffen.

Basis voor advies	De asbestdeskundige beoordeelt het materiaal als niet-asbestverdacht.
-------------------	---

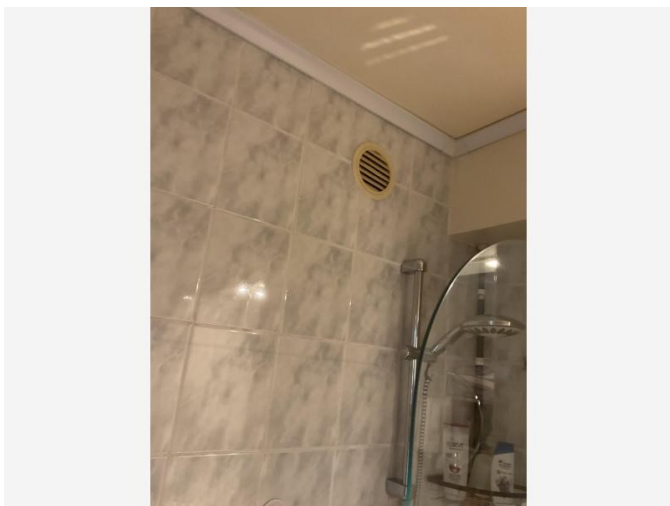
Bij afwezigheid van kapotte of ontbrekende vloertegels kon de onderliggende lijmlaag of cementgebonden specie niet worden geïnspecteerd. Gelieve bij toekomstige verbouwingen of sloopwerkzaamheden steeds extra aandacht te besteden aan mogelijke aanwezigheid van asbesthoudende materialen.

Basis voor advies	Beoordeling op basis van expertise, zonder een vaststelling door de asbestdeskundige.
Primaire drager	Binnenwand
(Asbest)materiaal	In-situ afwerkingslagen - Lijmlaag

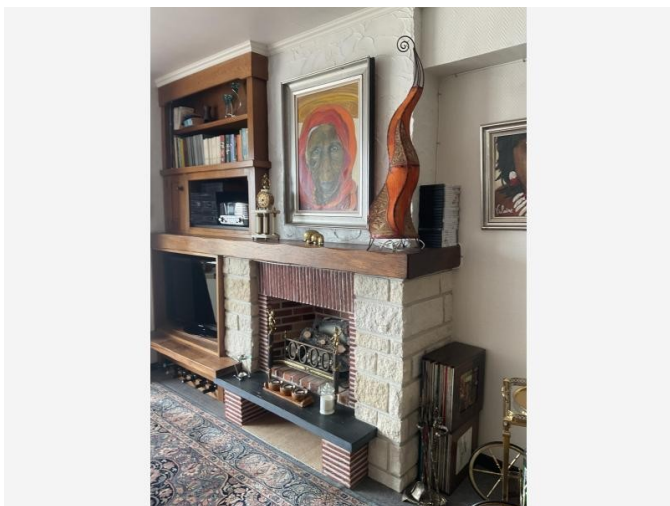
De schouwmantel op zich is niet asbestverdacht echter kon de binnenzijde van de schouw niet worden vastgesteld of geïnspecteerd op de aanwezigheid van asbesthoudende materialen. Er werd ook niet voldoende documentatie aangereikt teneinde de inhoud van de schouwen of de ligging ervan vast te stellen of te inspecteren. Gelieve steeds aandachtig te zijn bij eventuele verbouwingen en afbraakwerken voor asbesthoudende materialen.

Basis voor advies	Beoordeling op basis van expertise met een vaststelling door de asbestdeskundige.
-------------------	---

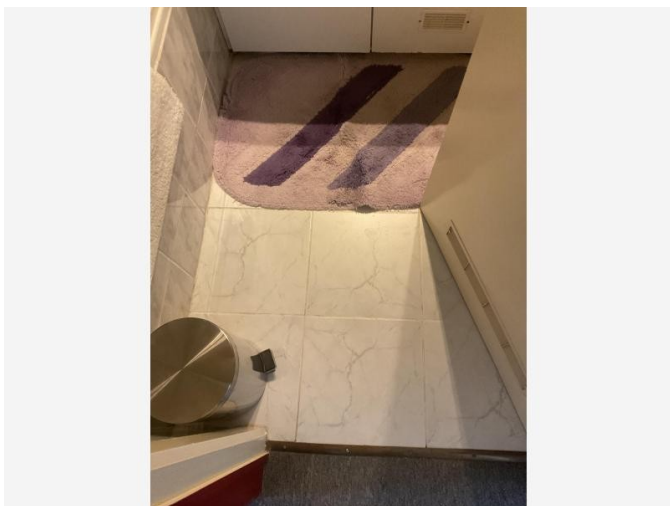
Bij afwezigheid van kapotte of ontbrekende vloertegels kon de onderliggende lijmlaag of cementgebonden specie niet worden geïnspecteerd. Gelieve bij toekomstige verbouwingen of sloopwerkzaamheden steeds extra aandacht te besteden aan mogelijke aanwezigheid van asbesthoudende materialen.

Basis voor advies	Beoordeling op basis van expertise, zonder een vaststelling door de asbestdeskundige.
Primaire drager	Vloer
(Asbest)materiaal	In-situ afwerkingslagen - Lijmlaag

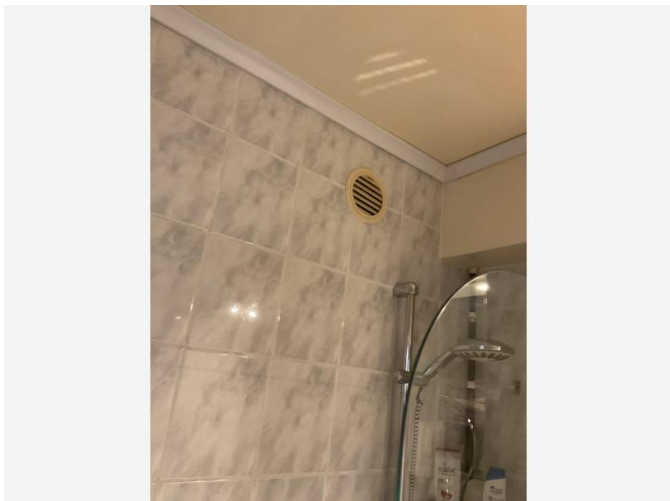
De aanwezige roosters konden niet worden geopend of losgemaakt vanwege hechting aan de muur of plafond zonder permanente schade te veroorzaken. Gelieve steeds aandachtig te zijn bij eventuele verbouwingen en afbraakwerken voor asbesthoudende materialen.

Basis voor advies	Beoordeling op basis van expertise, zonder een vaststelling door de asbestdeskundige.
-------------------	---

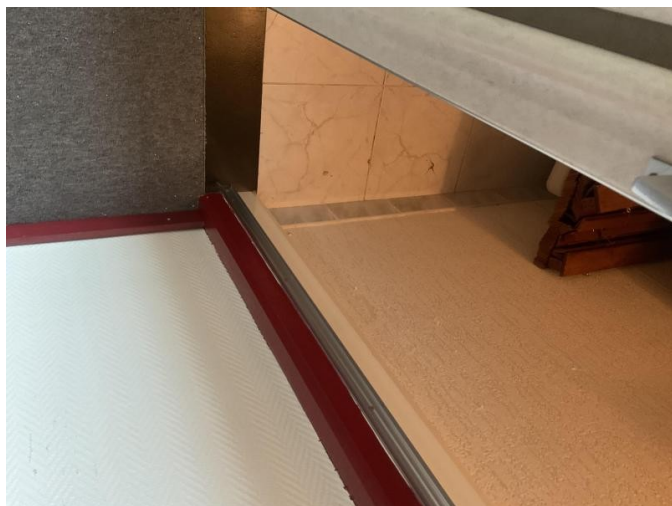
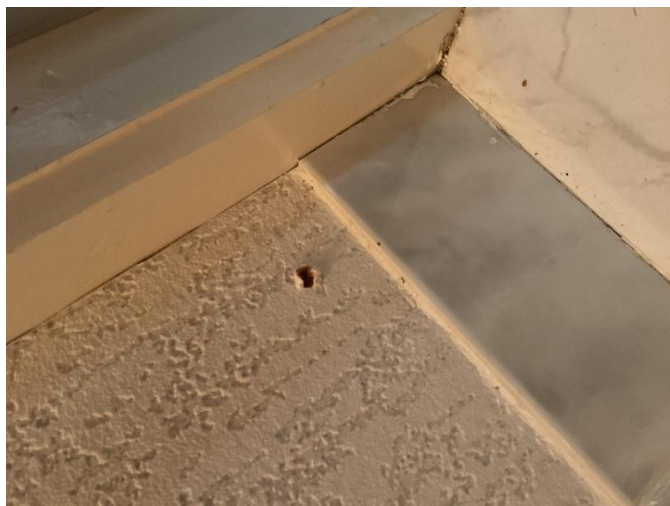
Fiche 7: Pleisterwerk - wand

Geen asbest

#	Type	Referentie	Resultaat
7.1	Mengmonster	1) pl muur	Geen asbest

Beschrijving	Pleisterwerk - wand
Omgeving	Binnen
Primaire drager	Binnenwand
Bindmiddel van materiaal	Gips - kalk
Gebondenheid op basis van bindmiddel	Niet-hechtgebonden
Hoeveelheid (oppervlakte - dikte - aantal)	• 150,00 m ² - 1,00 cm - 1 stuk
Totaal volume	1,50 m ³
Identificatiemethode	Een monstername door de asbestdeskundige met laboanalyse door een asbestlabo.
Destructieve handeling voor identificatie	Nee
Opmerking	<p>Er werd een mengmonster genomen van de pleisterwerken aan de wand van de slaapkamer, woonkamer, bergruimte</p> <p>Ontbrekende ruimtes of ruimtes zonder pleisterwerk : keuken, badkamer (natte ruimtes, trappenhal)</p> <p>De aangegeven hoeveelheden zijn een schatting, mogelijks kan dit afwijken van de realiteit.</p>

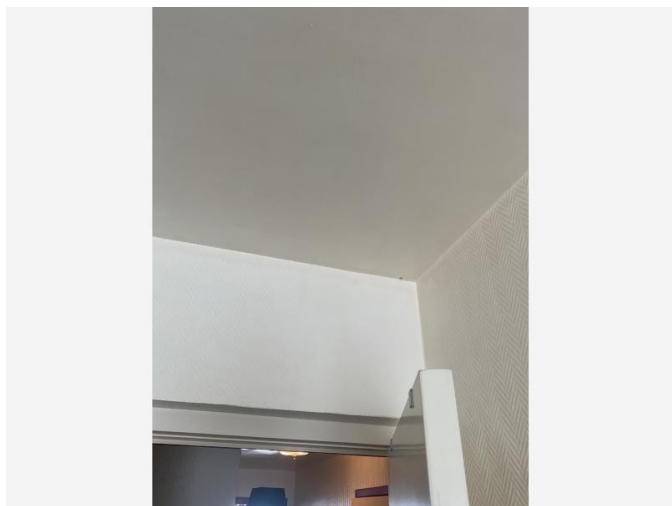
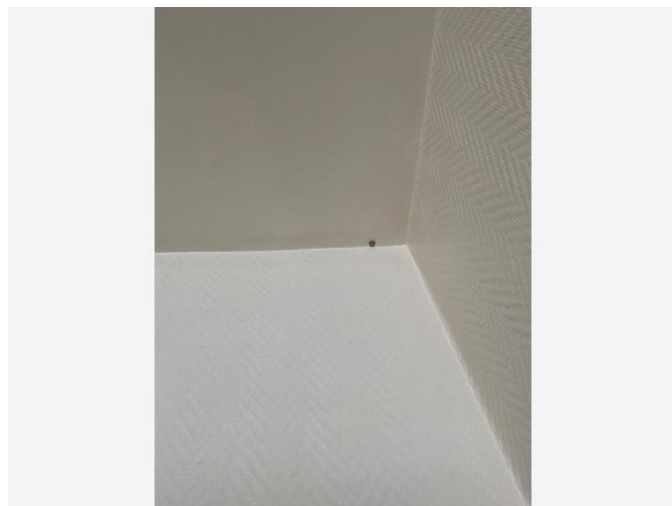
Geen asbest

#	Type	Referentie	Resultaat
8.1	Mengmonster	2-pl plafond	Geen asbest

Beschrijving	Pleisterwerk - plafond
Omgeving	Binnen
Primaire drager	Plafond
Bindmiddel van materiaal	Gips - kalk
Gebondenheid op basis van bindmiddel	Niet-hechtgebonden
Hoeveelheid (oppervlakte - dikte - aantal)	• 83,00 m ² - 1,00 cm - 1 stuk
Totaal volume	0,83 m ³
Identificatiemethode	Een monstername door de asbestdeskundige met laboanalyse door een asbestlabo.
Destructieve handeling voor identificatie	Nee
Opmerking	<p>Er werd een mengmonster genomen van de pleisterwerken aan het plafond van een slaapkamers en de keuken.</p> <p>Ontbrekende ruimtes of ruimtes zonder pleisterwerk : TRAPPENHAL</p> <p>De aangegeven hoeveelheden zijn een schatting, mogelijks kan dit afwijken van de realiteit.</p>

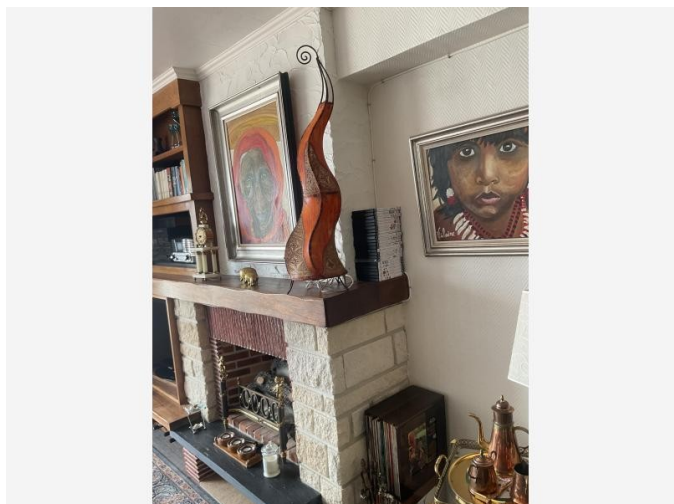
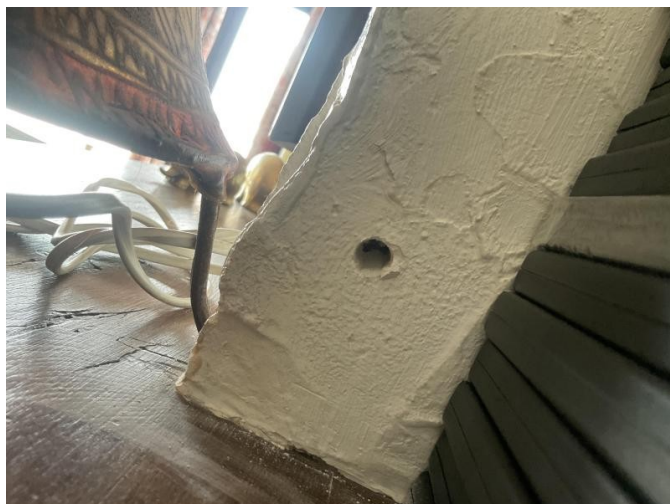
Geen asbest

#	Type	Referentie	Resultaat
9.1	Puntmonster	5-plaat schouw	Geen asbest

Beschrijving	Plaat schouw
Omgeving	Binnen
Primaire drager	schouw
Bindmiddel van materiaal	Gips - kalk
Gebondenheid op basis van bindmiddel	Niet-hechtgebonden
Hoeveelheid (gewicht - aantal)	• 1,00 kg - 1 stuk
Totaal gewicht	1,00 kg
Identificatiemethode	Een monstername door de asbestdeskundige met laboanalyse door een asbestlabo.
Destructieve handeling voor identificatie	Nee
Opmerking	Geschatte hoeveelheid

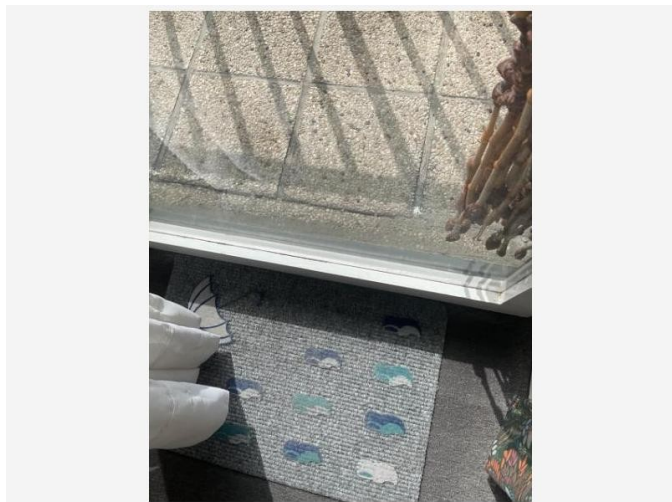
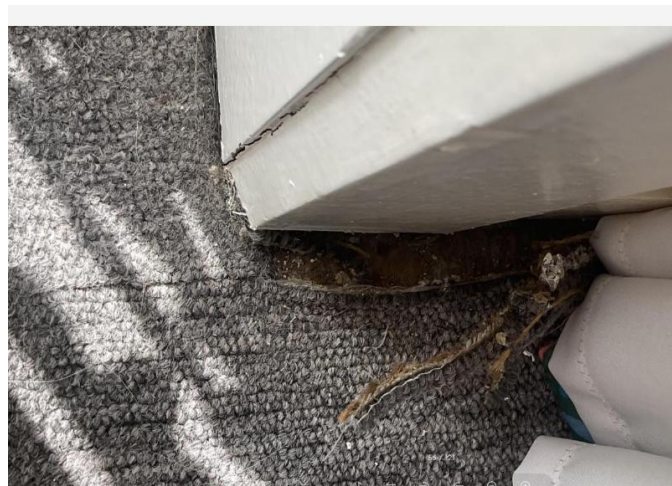
Geen asbest

#	Type	Referentie	Resultaat
10.1	Puntmonster	4- tapijt karton tussenlaag + lijmlaag	Geen asbest

Beschrijving	Tapijt karton tussenlaag + lijmlaag
Omgeving	Binnen
Primaire drager	Vloer
Bindmiddel van materiaal	Karton - papier - viltachtig
Gebondenheid op basis van bindmiddel	Niet-hechtgebonden
Hoeveelheid (oppervlakte - aantal)	<ul style="list-style-type: none">• 70,00 m² - 1 stuk
Totale oppervlakte	70,00 m ²
Identificatiemethode	Een monstername door de asbestdeskundige met laboanalyse door een asbestlabo.
Destructieve handeling voor identificatie	Nee
