Asbestinventarisatetest

Gasmeterlaan 101, 9000 Gent

Attestnummer : 20240704-000135.000

Uitgegeven op : 04.07.2024

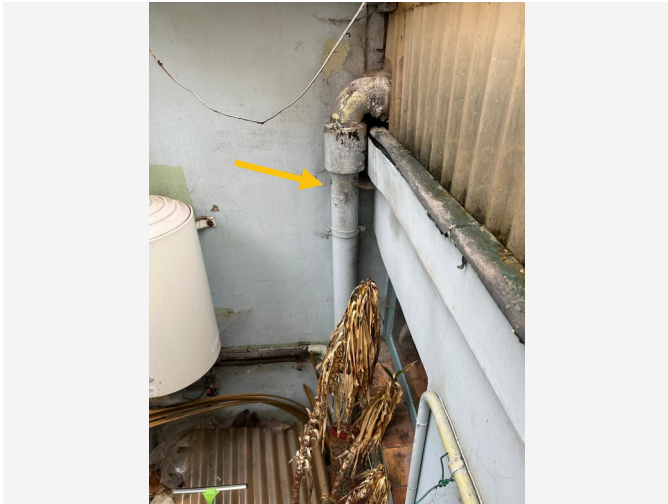
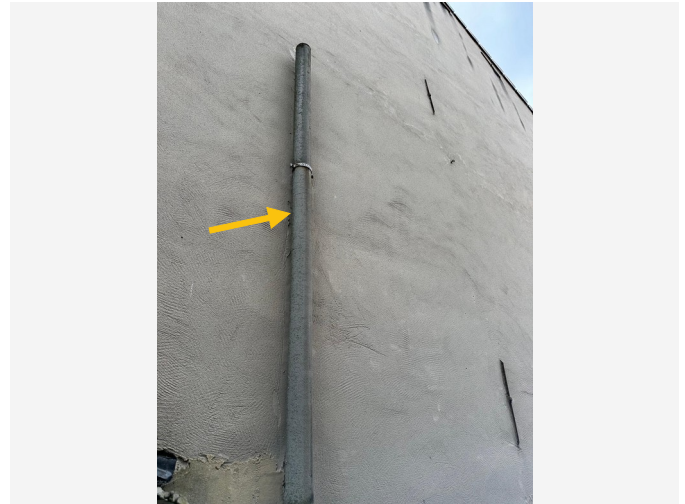
Het asbestmateriaal valt onder de mijlpaal van 2040.

Eindbeoordeling materiaalrisico	Verhoogd materiaalrisico en/of verhoogde kans op vezelvrijgave
---------------------------------	--

Gebondenheid	Categorie 1: hechtgebonden in oorsprong
Asbestsoort (vezeltype)	Crocidoliet aanwezig
Asbestconcentratie	Laag (< 50%)
Afschermingsgraad van het gehele materiaal	Geheel of deels vrij aan de buitenlucht
Toestand van het materiaal	Matig beschadigd, matig verweerd

Beschrijving	Asbestcement buis Koer
Omgeving	Buiten
Primaire drager	Schacht-koker (technisch)
Asbestmateriaal	Verloren bekisting - Buis, koker
Bindmiddel van asbestmateriaal	Cement
Gebondenheid op basis van bindmiddel	Hecht
Hoeveelheid (lengte - omtrek - dikte - aantal)	<ul style="list-style-type: none">• 10,00 m - 50,00 cm - 1,00 cm - 1 stuk
Totaal volume	0,05 m ³
Eenvoudig bereikbaar	Ja
Bevestigingswijze	<ul style="list-style-type: none">• Verlijmd, ingegoten, versmeerd
Identificatiemethode	Vaststelling zonder monsternamen
Destructieve handeling voor identificatie	Nee
Opmerking	Aangezien de buis niet volledig bereikbaar was, is de lengte een ruwe schatting

- Verwijder dit asbestmateriaal zo snel mogelijk. Volg de toestand goed op.

- Eenvoudige handelingen: mag via doe-het-zelf of door werknemer(s) met opleidingsattest eenvoudige handelingen
De asbestcementen buis is een hechtgebonden toepassing. Deze dient voorzichtig te worden verwijderd, zonder de buis te breken of er in te slijpen.

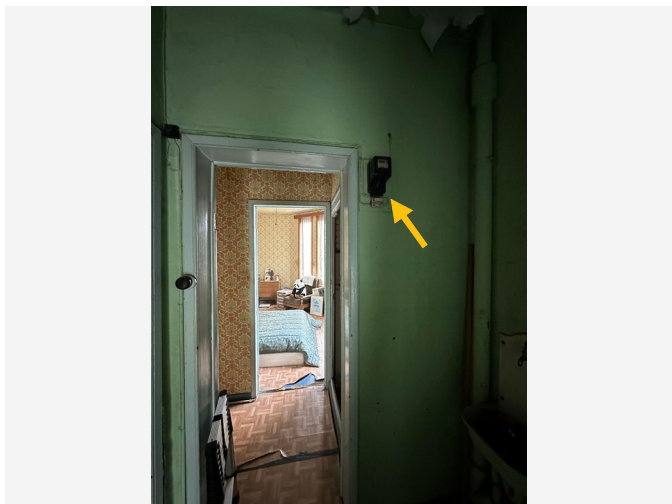
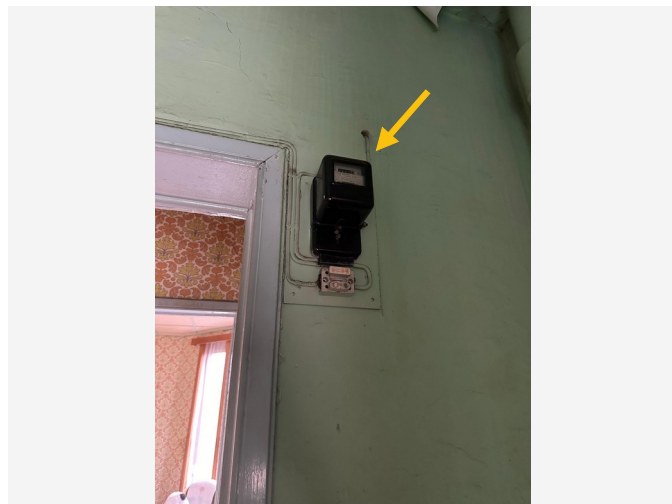
Het asbestmateriaal valt onder de mijlpaal van 2040.

Eindbeoordeling materiaalrisico	Verhoogd materiaalrisico en/of verhoogde kans op vezelvrijgave
---------------------------------	--

Gebondenheid	Categorie 1: hechtgebonden in oorsprong
Asbestsoort (vezeltype)	Crocidoliet aanwezig
Asbestconcentratie	Laag (< 50%)
Afschermingsgraad van het gehele materiaal	Geheel of deels (ook) vrij aan de binnenlucht
Toestand van het materiaal	Licht beschadigd, licht verweerd. Intact materiaal type Pical – asbestboard of categorie III 'gebondenheid'

Beschrijving	Bakeliet Schakelmateriaal
Omgeving	Binnen
Primaire drager	Communicatie en elektrische infrastructuur en uitrusting
Asbestmateriaal	bakeliet schakelmateriaal
Bindmiddel van asbestmateriaal	Kunststof of -hars
Gebondenheid op basis van bindmiddel	Hecht
Hoeveelheid (gewicht - aantal)	<ul style="list-style-type: none">• 1,00 kg - 1 stuk
Totaal gewicht	1,00 kg
Eenvoudig bereikbaar	Ja
Bevestigingswijze	<ul style="list-style-type: none">• Geschroefd
Identificatiemethode	Vaststelling zonder monstername
Destructieve handeling voor identificatie	Nee
Opmerking	Het betreft al het oud elektrisch (schakel)materieel van bakeliet (bvb; schakelaars/stopcontacten)

- Verwijder dit asbestmateriaal zo snel mogelijk. Volg de toestand goed op.

- Eenvoudige handelingen: mag via doe-het-zelf of door werknemer(s) met opleidingsattest eenvoudige handelingen
Elektrisch materiaal uit bakeliet zijn hechtgebonden toepassingen. Deze dienen voorzichtig te worden verwijderd zonder te breken.

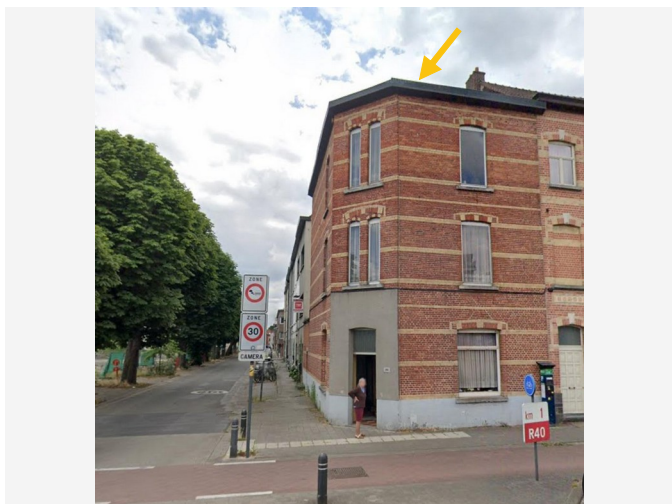
Permanente beperking

Reden: Het te onderzoeken materiaal situeert zich hoger dan 3,50 m te rekenen vanaf een veilige ondergrond

Uitleg van de asbestdeskundige: De buitenzijde van het dak was niet visueel waarneembaar wegens te hoog en dus ook niet controleerbaar.

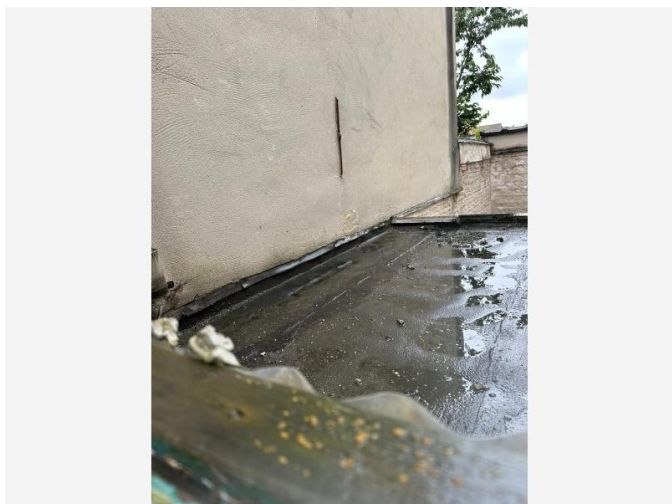
Permanente beperking

Reden: Er is geen volledige risicobeoordeling mogelijk

Uitleg van de asbestdeskundige: Het is onmogelijk het plat dak te bereiken om een staal te nemen. Ik probeerde er te geraken met trapladder langs de zijkant maar de golfplaten verhinderden me om tot aan de roofing te geraken.

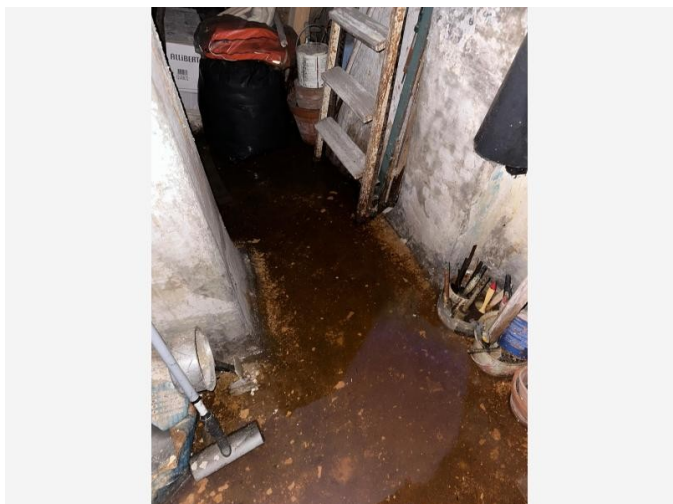
Tijdelijke beperking

Reden: Er is geen volledige risicobeoordeling mogelijk

Uitleg van de asbestdeskundige: Op het ogenblik van het plaatsbezoek was de kelder ontoegankelijk daar er water was in de kelder.

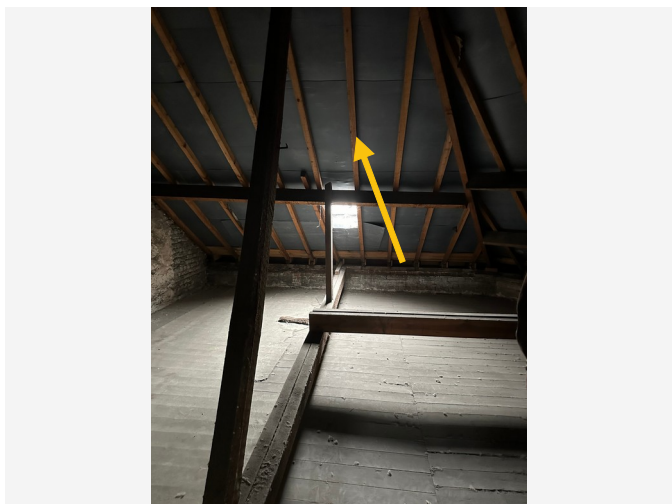
Er is een onderdak aanwezig maar dit is niet asbestverdacht

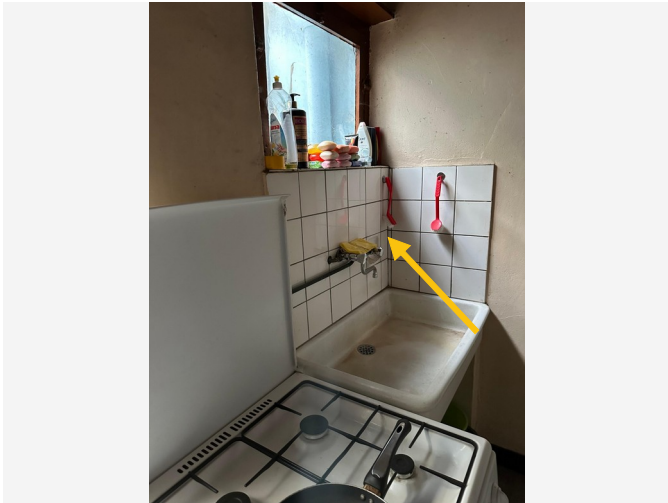
De gebruikte tegellijm van faiencetegels kan asbest bevatten, het betreft een niet-destructief onderzoek, daardoor kon deze niet visueel vastgesteld of bemonsterd worden. (Tegels in keuken, douche, gelijkvloers inkom, hal, woonkamer, eetplaats, keuken, schouw)

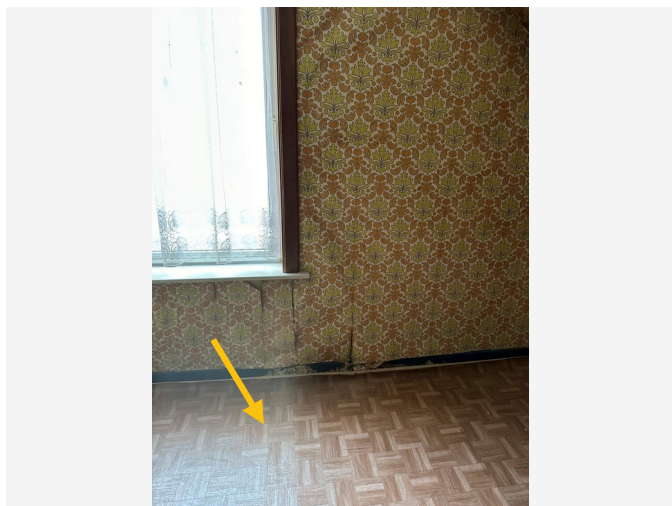
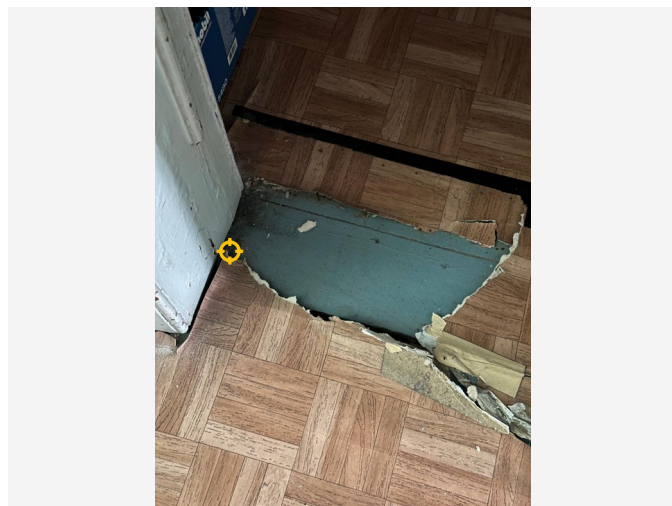
Geen asbest

#	Type	Referentie	Resultaat
8.1	Puntmonster	003	Geen asbest

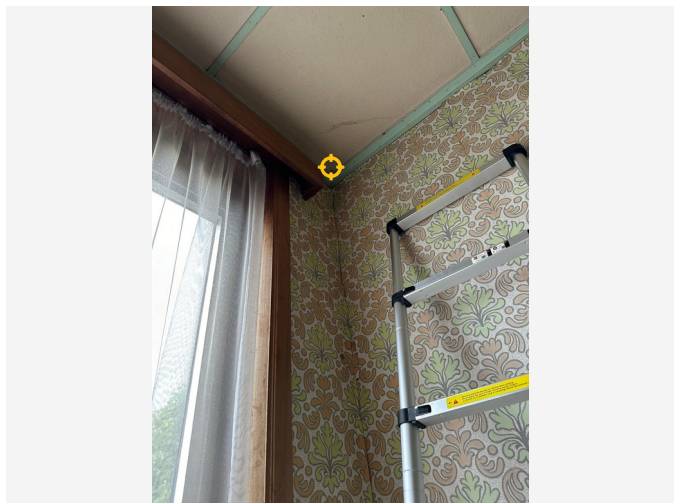
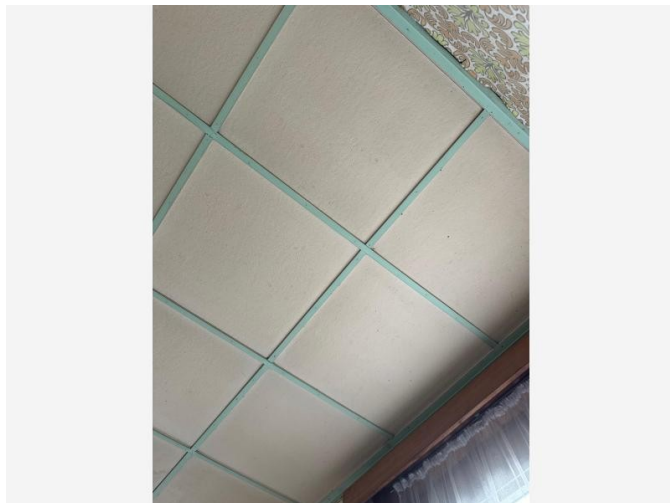
Fiche 9: Plafond platen 2de verdieping en overloop trap

Geen asbest

#	Type	Referentie	Resultaat
9.1	Puntmonster	004	Geen asbest

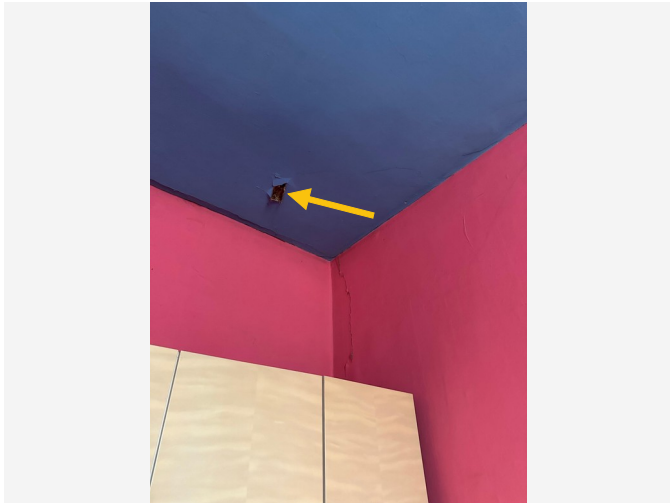
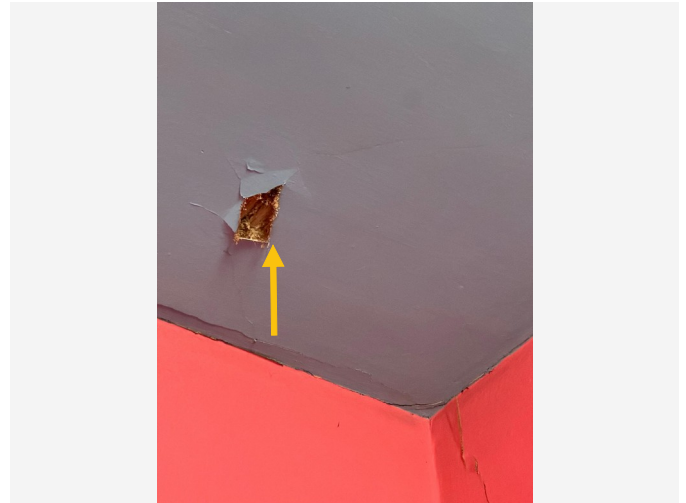
Geen asbest

#	Type	Referentie	Resultaat
10.1	Mengmonster	002	Geen asbest

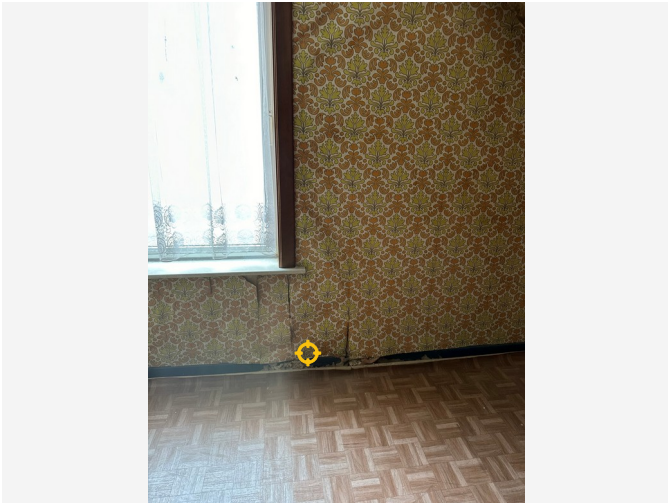
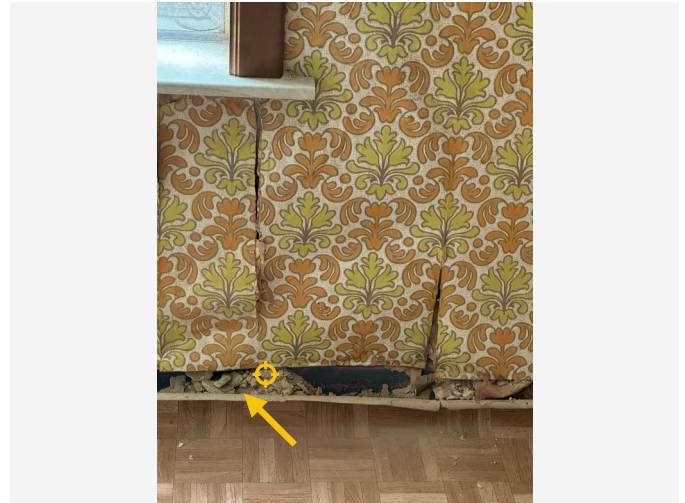
Geen asbest

#	Type	Referentie	Resultaat
11.1	Mengmonster	001	Geen asbest
