# Asbestinventarisatetest

de Merodelei 150/1, 2300 Turnhout

Attestnummer : **20241007-000297.000**

Uitgegeven op : **07.10.2024**

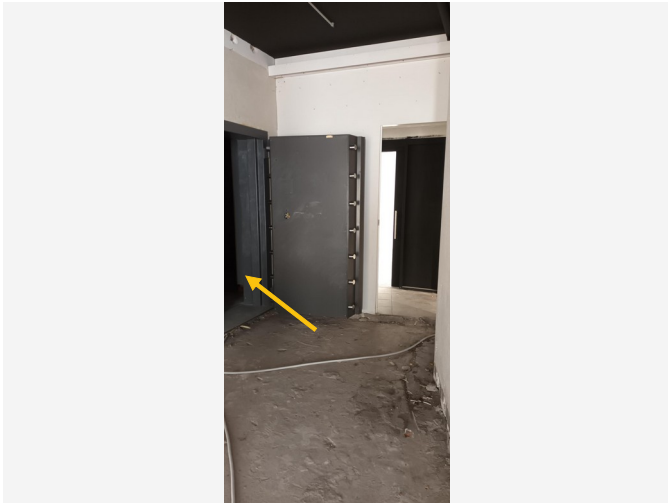
De voormalige kluis/kofferzaal is nog aanwezig.

Het is niet inspecteerbaar of er hier asbestverdacht brandwerend materiaal aanwezig is aan wanden of vloer (laminaatvloer)

Dit kan pas bij renovatiewerken en destructief onderzoek onderzocht worden.

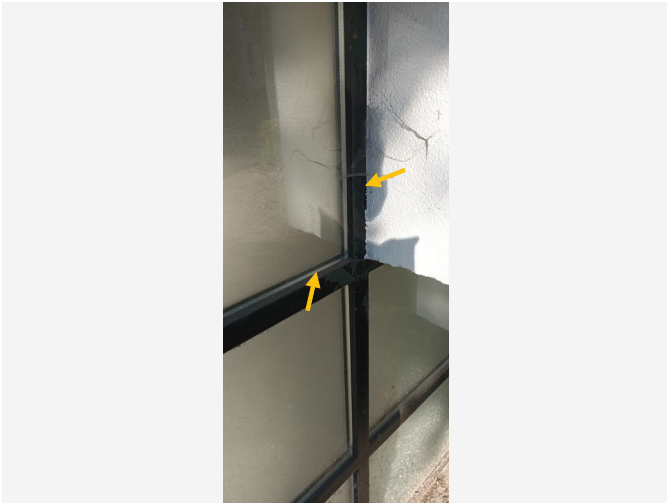
De gebruikte siliconen kit is niet asbestverdacht

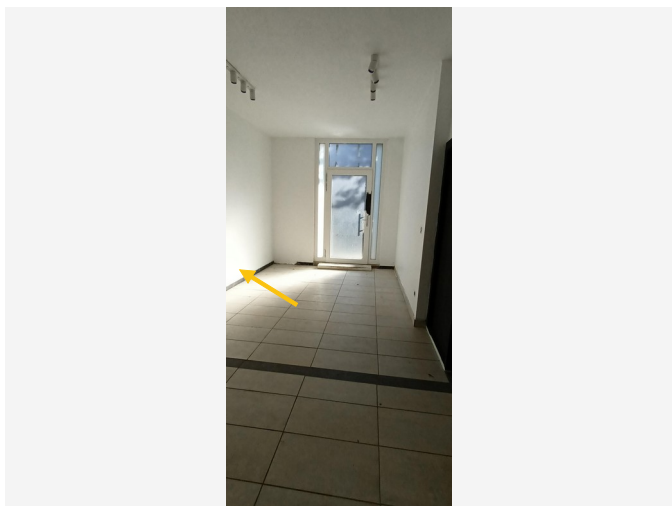
Er zijn enkele muren afgewerkt met valse wanden. Auditief vastgesteld.

Het is aangewezen om bijkomend onderzoek uit te voeren bij werken om te controleren of er verdacht materiaal aanwezig is achter deze wanden.

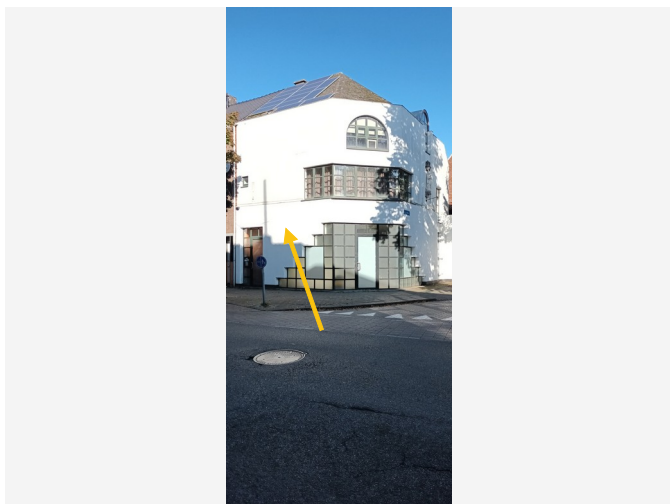
crepi is volgens het inspectieprotocol verplicht te bemonsteren om als niet asbesthoudend te beoordelen.

De crepi behoort tot de gemeenschappelijke delen. (volledige gevel van het gebouw )

Deze zal beschreven/onderzocht worden in het attest van GD.

Meld schade aan de gebouwbeheerder.

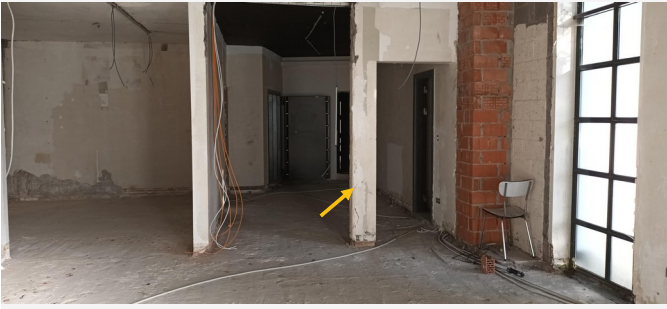
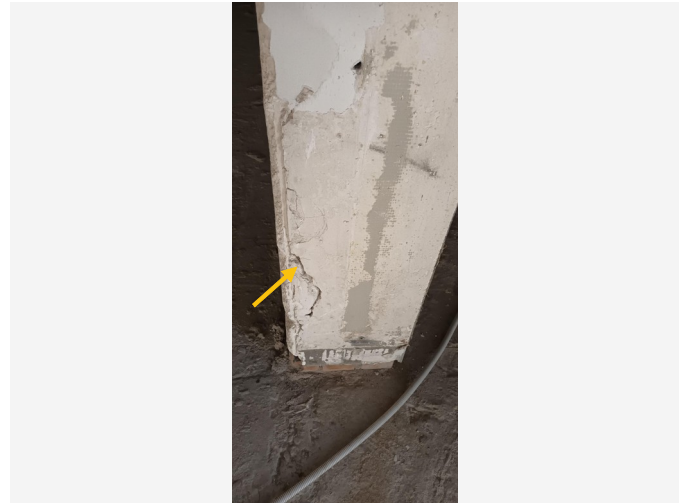
## Fiche 5: muurpleister

Geen asbest

#	Type	Referentie	Resultaat
5.1	Mengmonster	1	Geen asbest

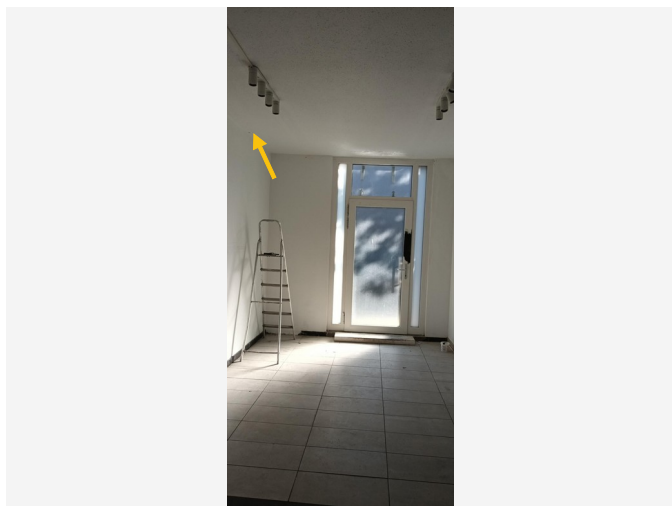
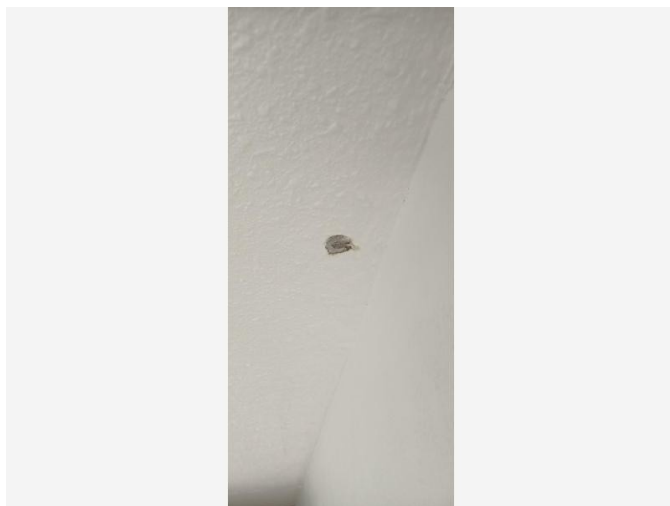
## Fiche 6: plafondpleister

Geen asbest

#	Type	Referentie	Resultaat
6.1	Mengmonster	2	Geen asbest

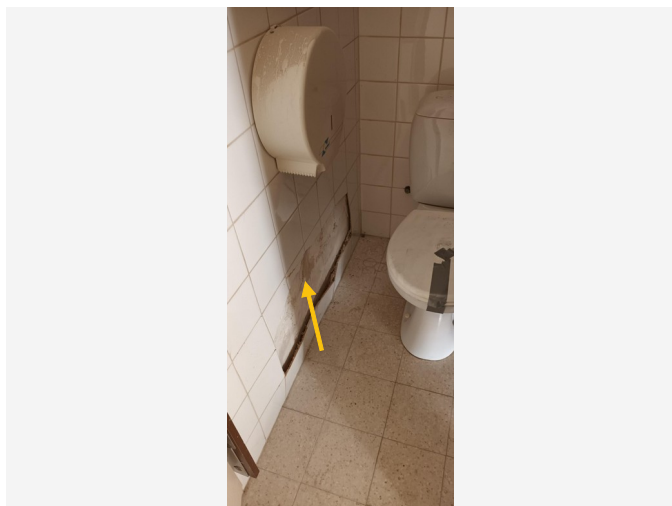
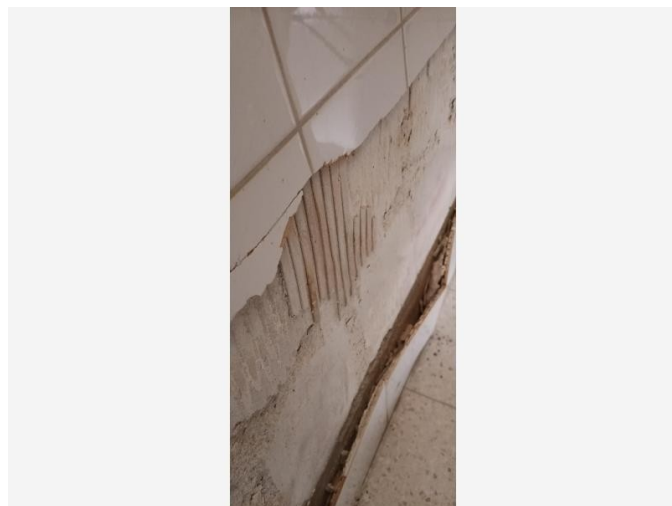
Geen asbest

#	Type	Referentie	Resultaat
7.1	Puntmonster	3	Geen asbest
