# Asbestinventarisatetest

Gierledreef 45, 2300 Turnhout

Attestnummer : 20251217-000190.000

**Niet-asbestveilig**

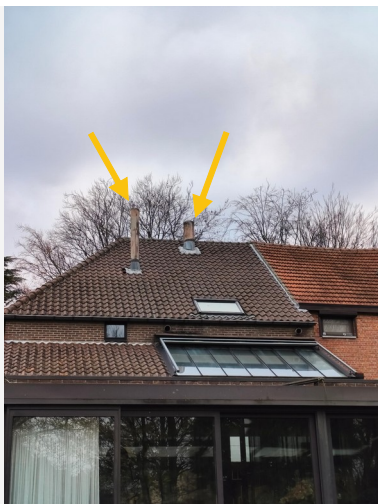
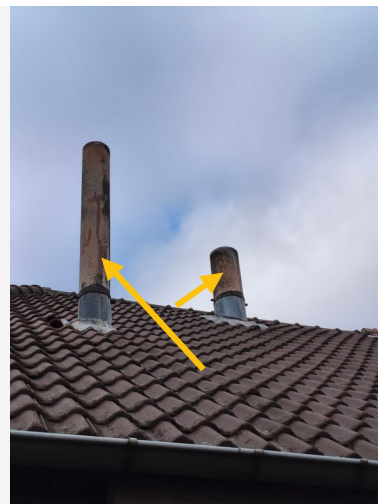
Het asbestmateriaal valt onder de mijlpaal van 2034.

| Eindbeoordeling materiaalrisico | Verhoogd materiaalrisico en/of verhoogde kans op vezelvrijgave |

| Asbestsoort (vezeltype) | Crocidoliet aanwezig |
| Toestand van het materiaal | Licht beschadigd, licht verweerd. Intact calciumsilicaatmateriaal of categorie III 'gebondenheid' |

| Beschrijving | Schouwbuizen (visueel vastgesteld) |

- Verwijder dit asbestmateriaal zo snel mogelijk. Volg de toestand goed op.
- Voer bijkomende staalname(s) uit.

- Eenvoudige handelingen: mag via doe-het-zelf of door werknemer(s) met opleidingsattest eenvoudige handelingen  
EH via doe-het zelf De buis kan voorzichtig losgebeiteld worden , extra bevochtigen om stof te voorkomen  
Standaard dragen van de nodige wegwerp beschermingsmiddelen FFP 3 masker , handschoenen en tyvec CAT III type 5-6 , afwasbaar schoeisel Bij de gemeente/containerpark afsluitzakken halen om dubbel in te pakken , sluit luchtdicht af en breng naar het plaatselijk containerpark als hechtgebonden asbestafval. Voor hechtgebonden toepassingen: Bij verwijdering door doe-het-zelf moet men dit afval dubbel en luchtdicht verpakt aandielen bij het gemeentelijk recyclagepark. Men raadpleegt best op voorhand de voorwaarden van het recyclagepark. Zie ook link Zie <https://ovam.vlaanderen.be/wie-mag-wat-verwijderen>  
<https://ovam.vlaanderen.be/voorzorgsmaatregelen-bij-asbestverwijdering>

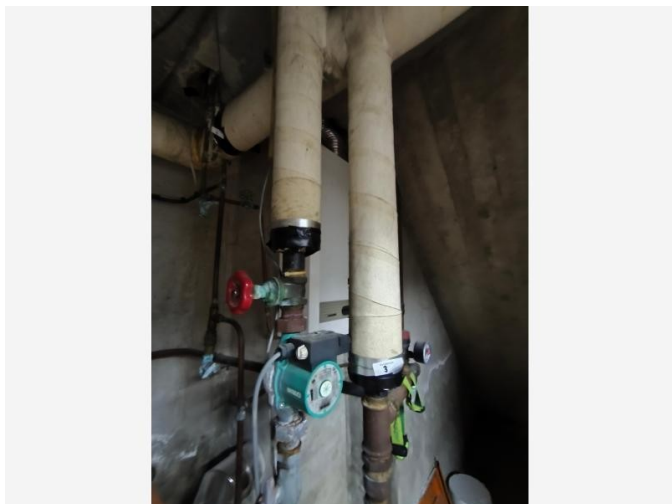
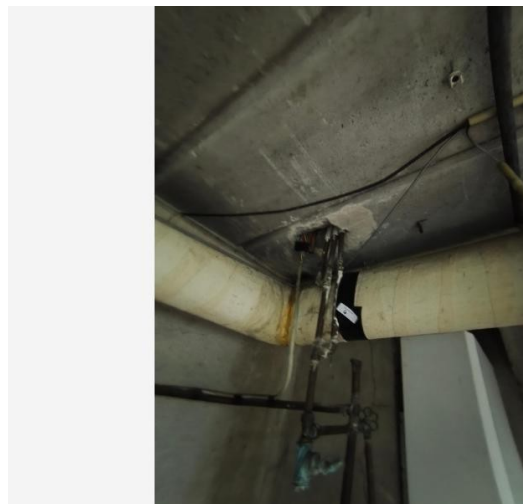
Het asbestmateriaal valt onder de mijlpaal van 2034.

| Eindbeoordeling materiaalarisico | Verhoogd materiaalarisico en/of verhoogde kans op vezelvrijgave |

| Gebondenheid | Categorie 2: niet-hechtgebonden met matrix |
| Asbestsoort (vezeltype) | Alleen chrysotiel |
| Asbestconcentratie | Hoog ( $\geq 50\%$ ) |
| Toestand van het materiaal | Licht beschadigd, licht verweerd. Intact calciumsilicaatmateriaal of categorie III 'gebondenheid' |

| Beschrijving | Leidingisolatie (gips) |

- Zorg voor een veilig beheer. Vermijd het beschadigen van het asbestmateriaal. Controleer de toestand jaarlijks op wijzigingen.

- Hermetische zone (erkend asbestverwijderaar)  
Deze toepassing kan enkel door een erkende asbestverwijderaar via de methodiek van hermetische zone verwijderd worden omdat verwijdering via de methodiek van eenvoudige handelingen en/of couveusezakmethode niet mogelijk is; en er automatisch een verhoogd risico op vrijgave van asbestvezels (max. concentratie 0,01 vezels/cm - CODEX Art. VI.3-54) ontstaat. (Bron: CODEX - Art. VI.3-61.- par 1.)

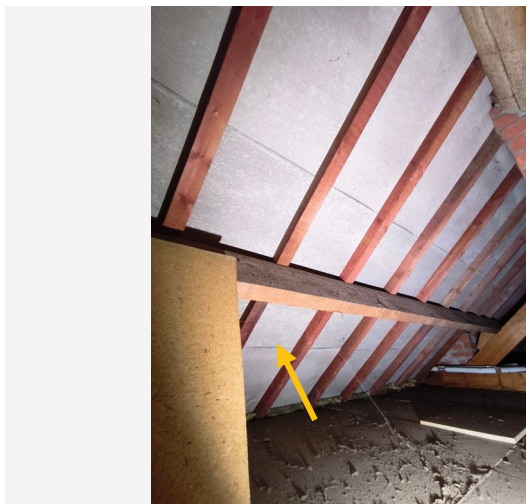
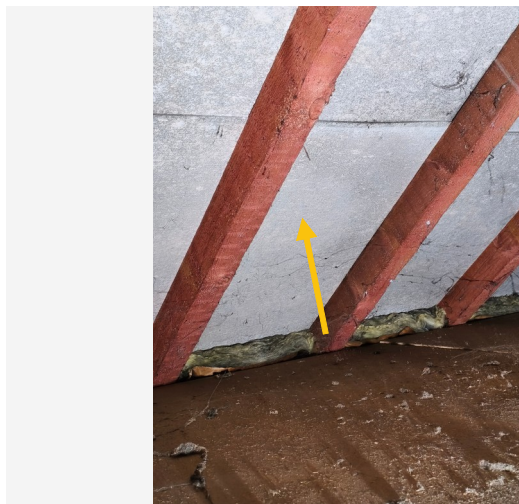
Het asbestmateriaal valt onder de mijlpaal van 2040.

- Zorg voor een veilig beheer. Vermijd het beschadigen van het asbestmateriaal. Controleer de toestand jaarlijks op wijzigingen.
- Voer bijkomende staalname(s) uit.

- Eenvoudige handelingen: mag via doe-het-zelf of door werknemer(s) met opleidingsattest eenvoudige handelingen  
Deze toepassing kan door een aannemer die over een opleidingsattest eenvoudige handelingen beschikt of door een particulier (doe-het-zelf), verwijderd worden indien er geen verhoogd risico op vrijgave van asbestvezels (max. concentratie 0,01 vezels/cm<sup>3</sup> - CODEX Art. VI.3-54) ontstaat en de toepassing voorafgaand wordt gefixeerd/bevochtigd; de individuele elementen zonder machinale werktuigen (boormachine, slijpschijf, hogedrukreiniger,...) en zonder breken of gooien een voor een losgemaakt worden; en ten slotte dubbel en luchtdicht verpakt weggevoerd worden naar een erkend afvalpunt (recyclagepark).

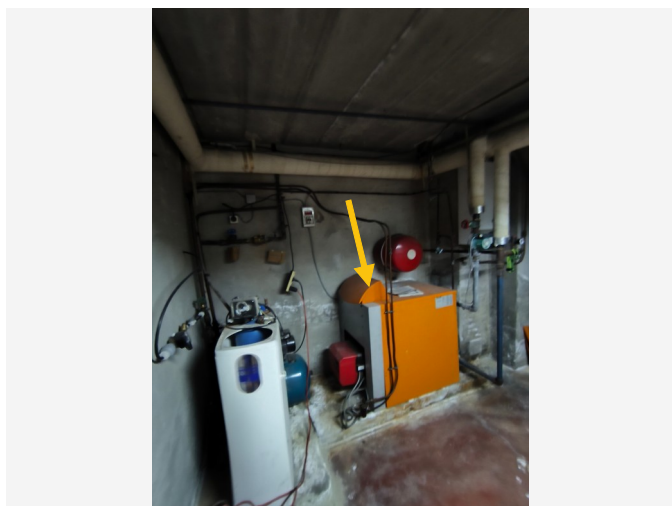
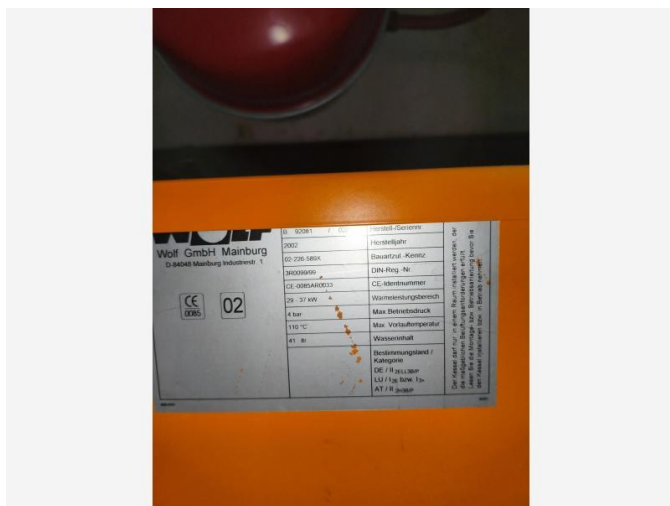
### Fiche 16: Stookolieketel

| Beschrijving | Notitie | Terug te vinden op plannen |
|---|---|---|
| Fiche 16: Stookolieketel | De CV ketel werd gecontroleerd (bwj 2002) en is niet asbest verdacht geen risico bouwjaar. | Plan 1.7: Kelder |
