## CONTRÔLE D'ÉTANCHÉITÉ ET DE CONFORMITÉ D'UN RÉSERVOIR À MAZOUT

RÉF. 134/2026/67232/C01:3

DATE DU CONTRÔLE 07/05/2026

Rue de Neufchâteau 168 - 6600 Bastogne

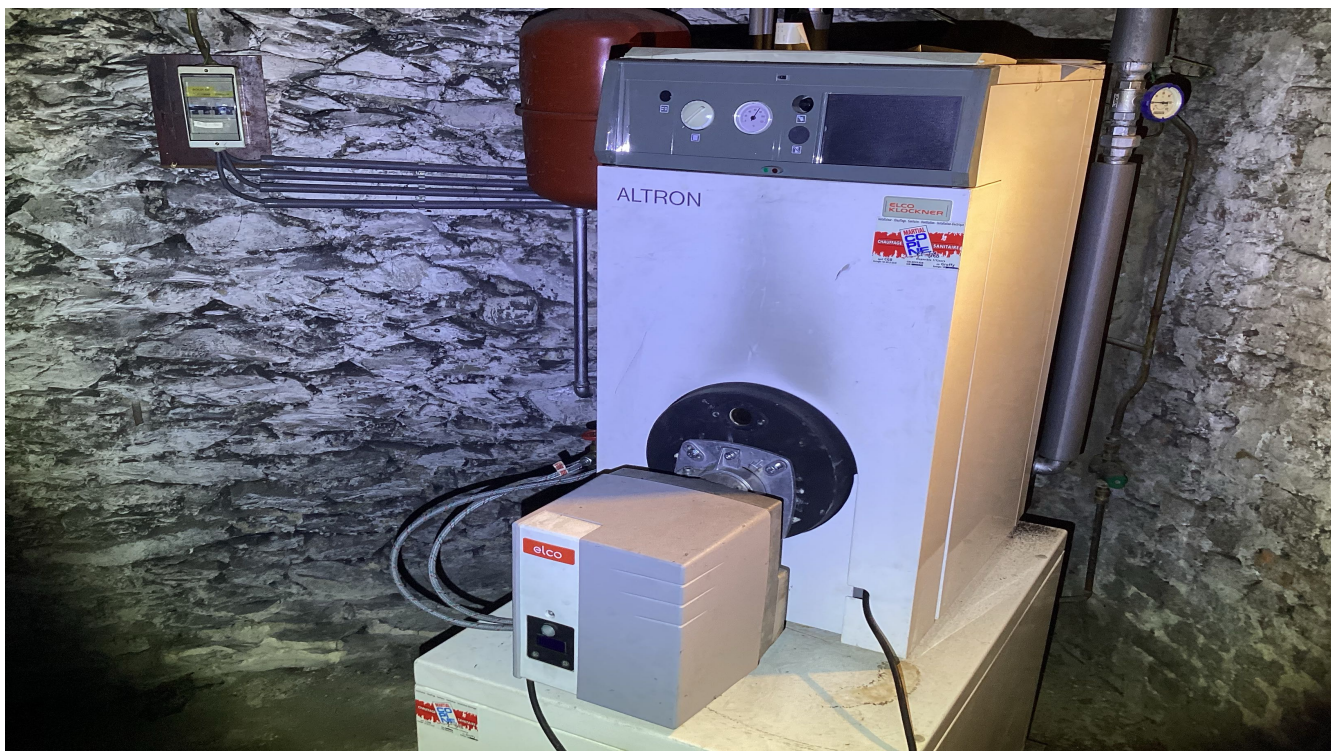
| Système de chauffage | Chaudière | Fonctionnement du système de chauffage | Fonctionne |

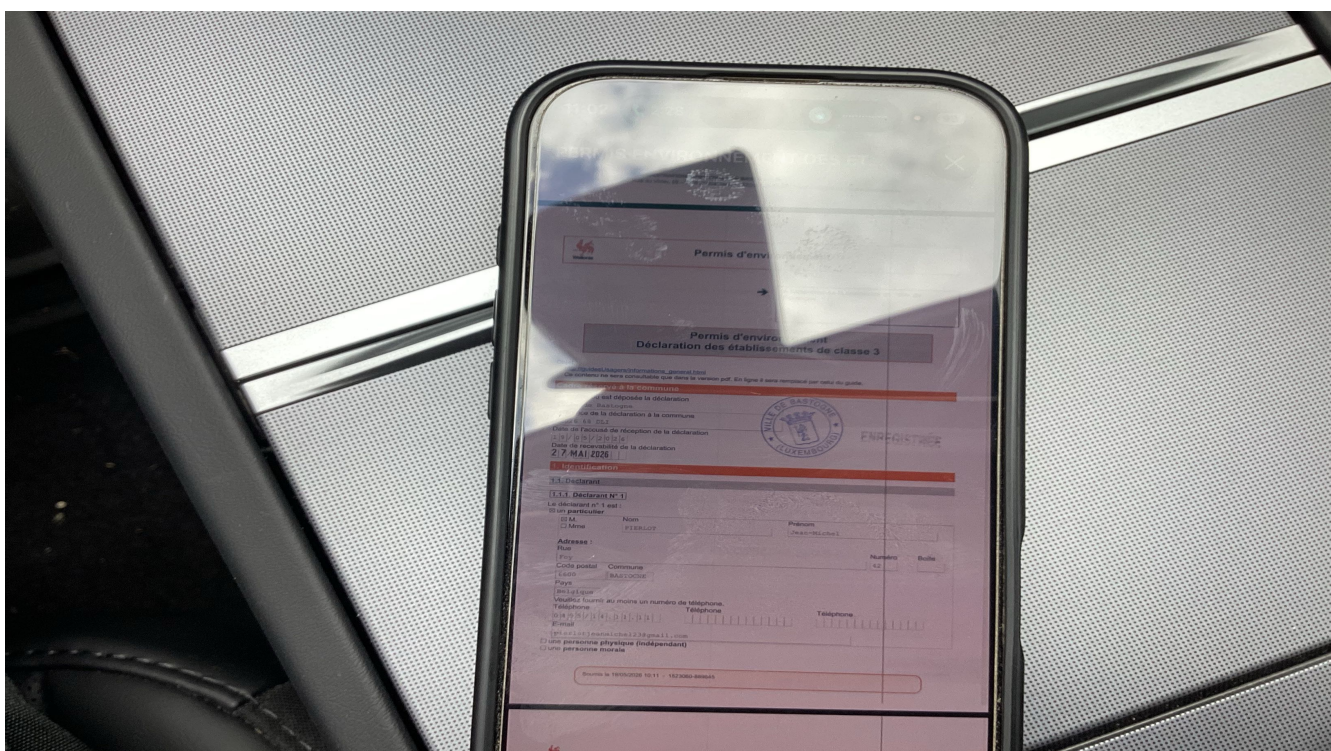
### Autorisation d'exploitation

| Autorisation d'exploitation | Oui | Date d'émission, échéance & numéro | 27/05/2026 - 27/05/2036 |
