# Asbestinventarisatetest

Lemallaan 17, 8420 De Haan

Attestnummer : 20240824-000097.000

## Niet-asbestveilig

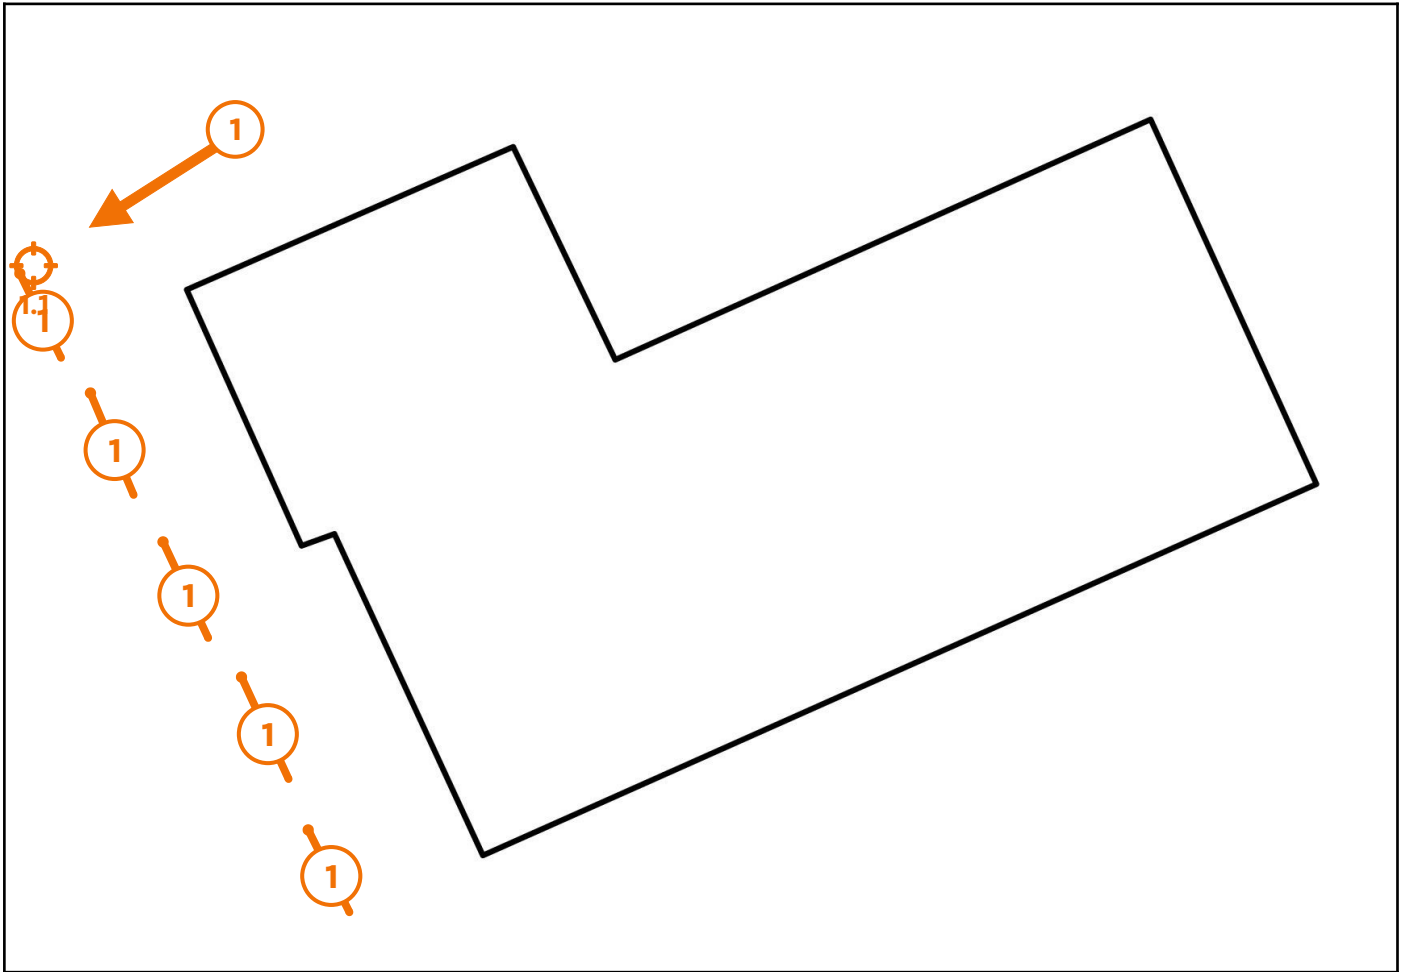
## Plan 1.3: Hoofdgebouw plan

Beschrijving	Type	Actie
1. plaat in tuin	Asbestmateriaal	<a href="#">Verwijderen</a>
1.1 Code: MM003	Puntmonster	-

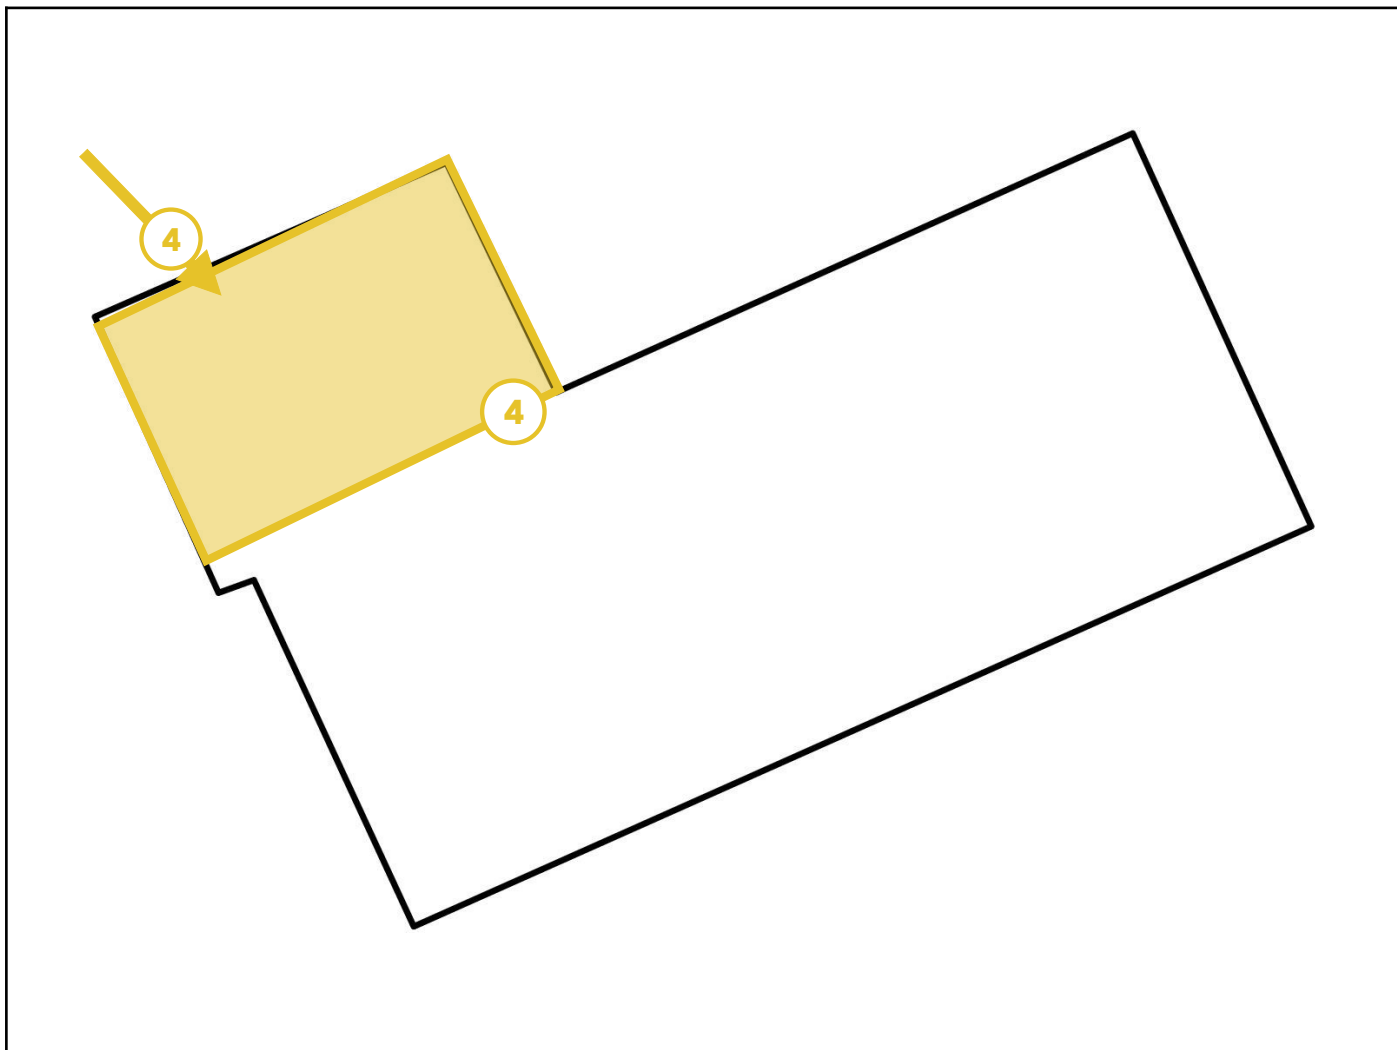
## Plan 1.6: Hoofdgebouw plan

Beschrijving	Type	Actie
4. Roofing garage	Asbestmateriaal	Zorgvuldig beheren

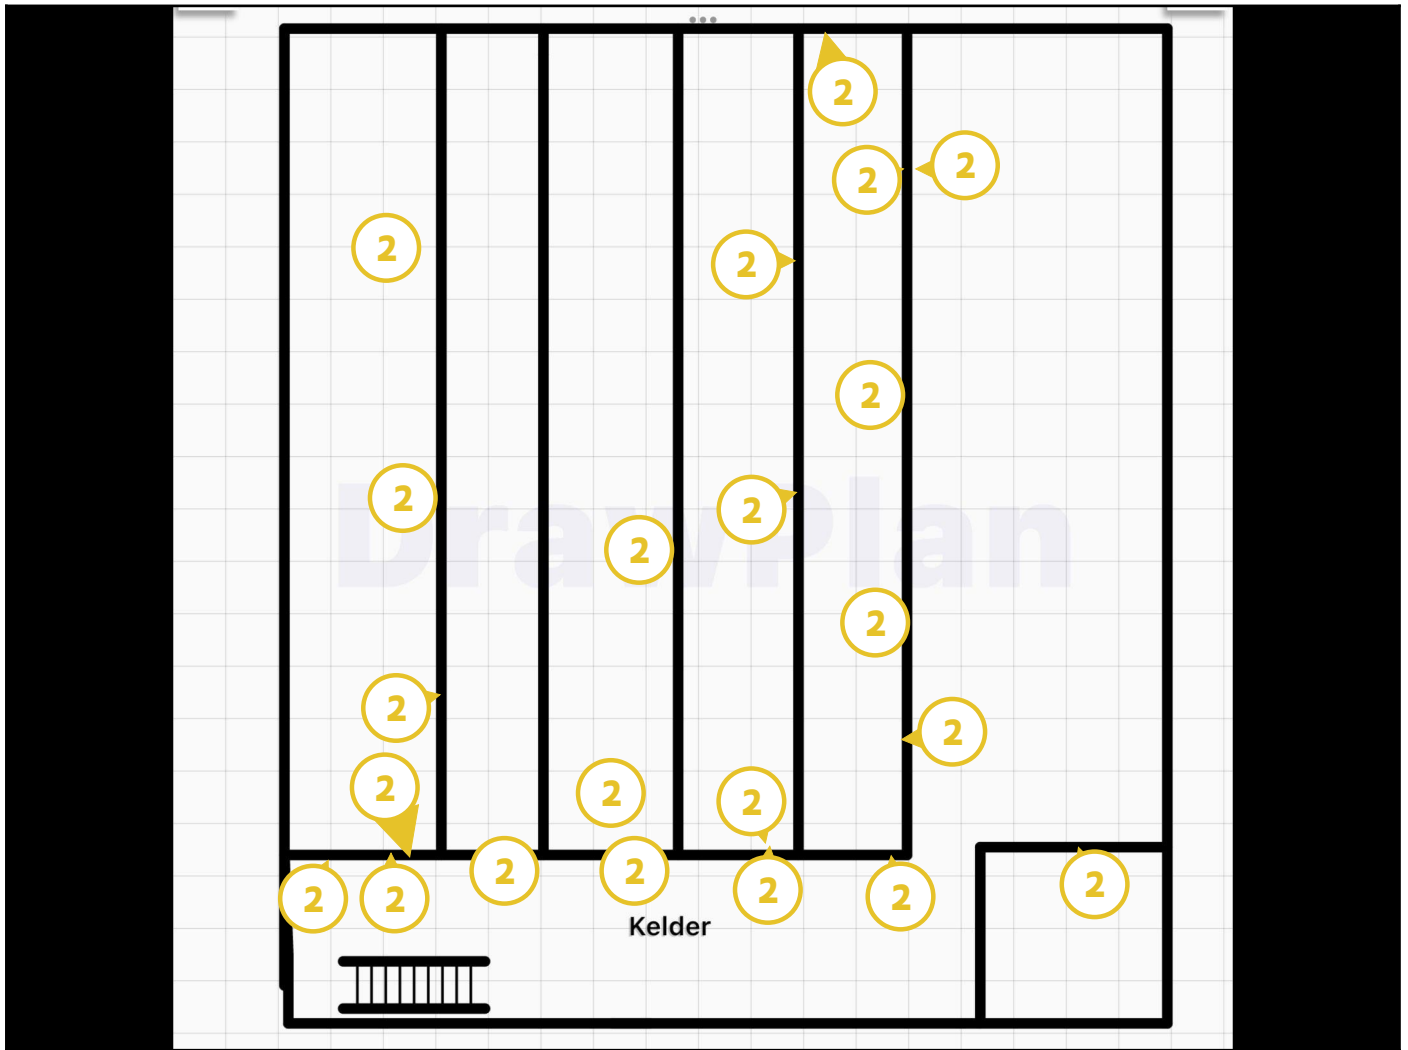
## Plan 1.8: Kelder

Beschrijving	Type	Actie
2. Bakeliet	Asbestmateriaal	Zorgvuldig beheren

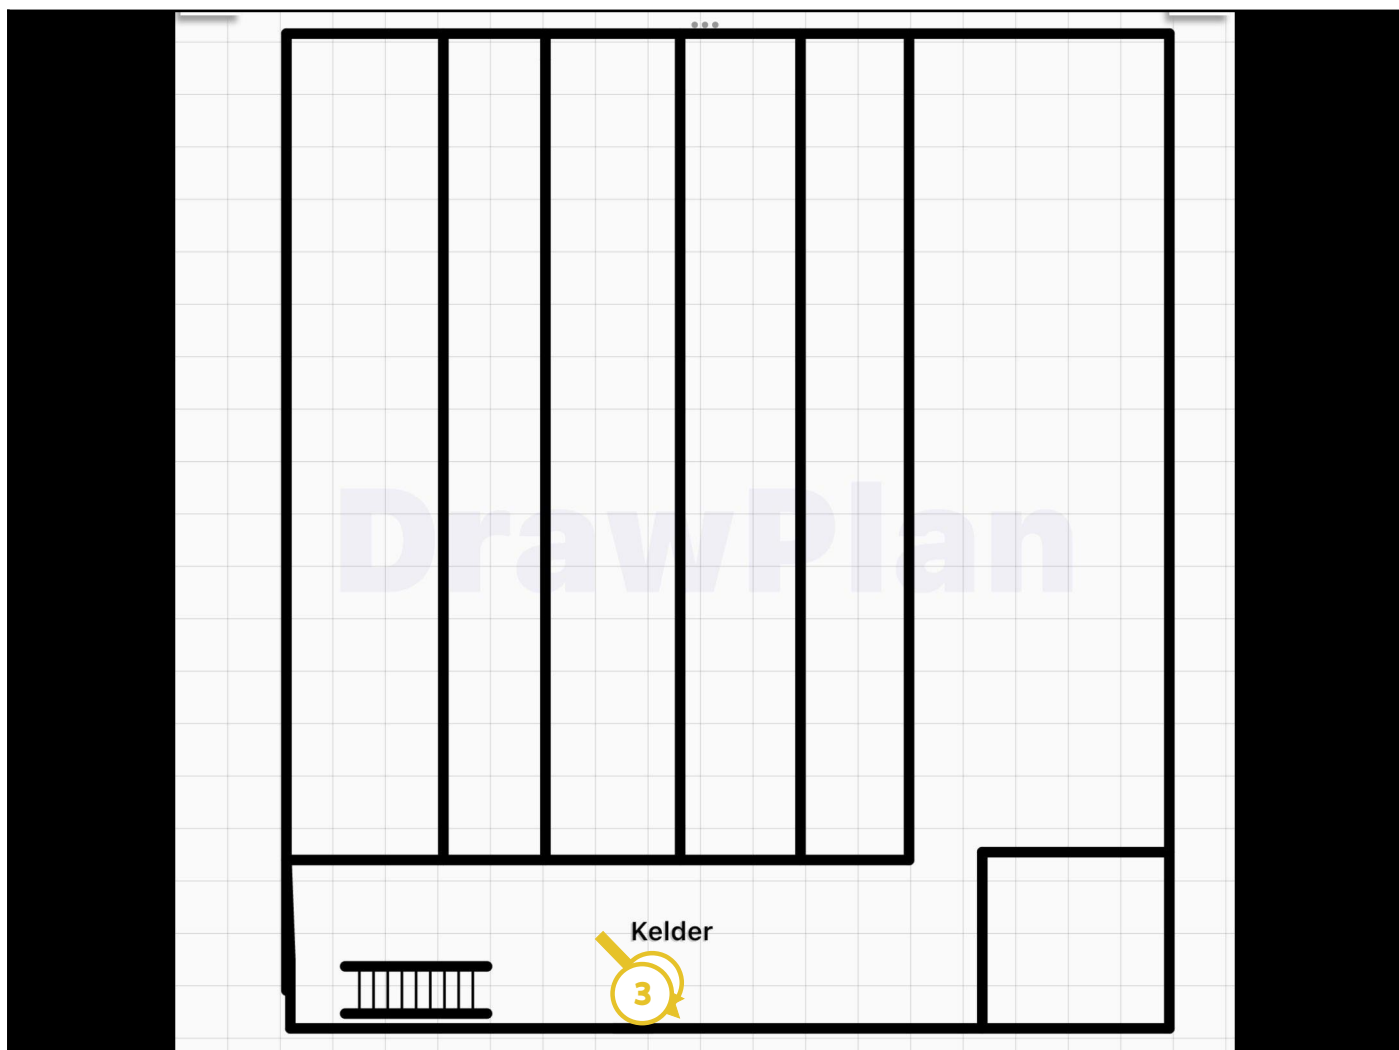
## Plan 1.9: Kelder

Beschrijving	Type	Actie
3. Afvoerbuis	Asbestmateriaal	Zorgvuldig beheren

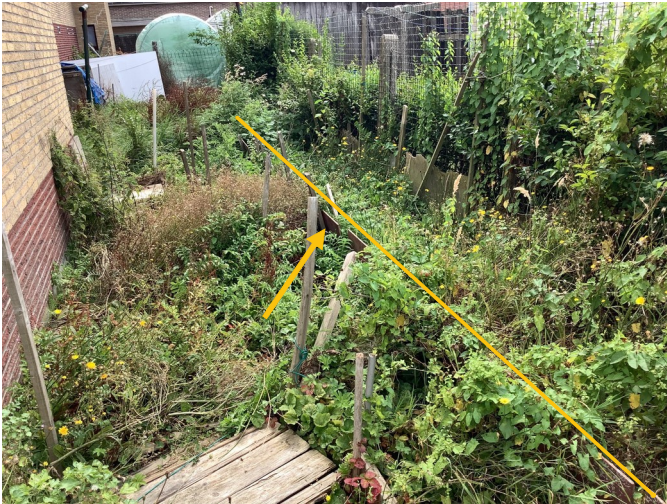
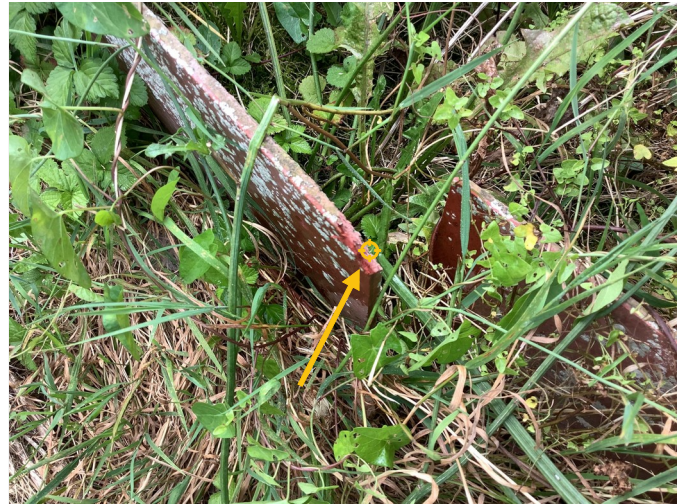
Het asbestmateriaal valt onder de mijlpaal van 2034.

Verwijderen

Eindbeoordeling materiaalrisico	Zeer laag materiaalrisico en/of zeer lage kans op vezelvrijgave
---------------------------------	---

Gebondenheid	Categorie 1: hechtgebonden in oorsprong
Asbestsoort (vezeltype)	Alleen chrysotiel
Asbestconcentratie	Laag (< 50%)
Afschermingsgraad van het gehele materiaal	Geheel of deels vrij aan de buitenlucht
Toestand van het materiaal	Onbeschadigd, niet verweerd

#	Type	Referentie	Resultaat
1.1	Puntmonster	MM003	Chrysotiel

Beschrijving	plaat in tuin
Omgeving	Buiten
Primaire drager	Afboording, omheining...
Asbestmateriaal	Dak- en gevelbekleding - Plaat
Bindmiddel van asbestmateriaal	Cement
Gebondenheid op basis van bindmiddel	Hecht
Hoeveelheid (oppervlakte - dikte - aantal)	• 5,00 m <sup>2</sup> - 1,00 cm - 1 stuk
Totaal volume	0,05 m <sup>3</sup>
Eenvoudig bereikbaar	Ja
Bevestigingswijze	• Geklemd
Identificatiemethode	Vaststelling met monstername
Destructieve handeling voor identificatie	Nee

- Zorg voor een veilig beheer. Vermijd het beschadigen van het asbestmateriaal. Controleer de toestand jaarlijks op wijzigingen.

- Eenvoudige handelingen: mag via doe-het-zelf of door werknemer(s) met opleidingsattest eenvoudige handelingen  
Het is belangrijk om de platen zorgvuldig te verwijderen zonder deze te breken of te gooien. Vervolgens dienen ze te worden afgevoerd naar een erkende asbestopslagplaats of recyclagepark. Vergeet niet om uw eigen veiligheid te waarborgen door altijd een mondmasker en beschermende kleding te dragen. De verwijdering van het materiaal moet daarom met de nodige zorg en veiligheidsvoorzieningen gebeuren. U mag alleen een beschadigde of verweerde asbesttoepassing verwijderen als er niemand anders in de buurt is en als de toepassing niet verder beschadigd raakt of vergruist. Leg ze voorzichtig in een asbestafvalzak, dubbel verpakt en breng het naar een recyclagepark of een geregistreerde asbestinzamelaar.

De verwijdering van de plaat moet met de nodige zorg en veiligheidsvoorzieningen gebeuren.

Leg ze voorzichtig in een asbestafvalzak, dubbel verpakt en breng het naar een recyclagepark of een geregistreerde asbestinzamelaar.

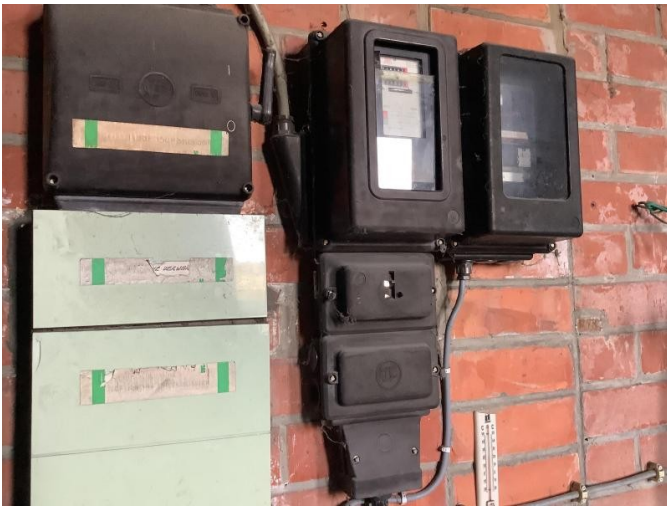
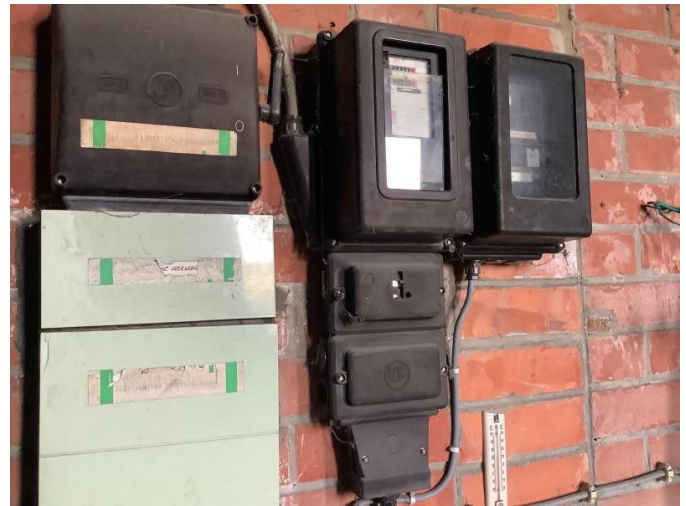
Het asbestmateriaal valt onder de mijlpaal van 2040.

Zorgvuldig beheren

De gevonden bakeliettoepassing betreft een elektriciteitsteller en schakelmateriaal dat eigendom is van de

bevoegde maatschappij in uw gemeente. Het verwijderen/ vervangen mag enkel door deze maatschappij uitgevoerd worden.

Eindbeoordeling materiaalrisico	Laag materiaalrisico en/of verlaagde kans op vezelvrijgave
---------------------------------	--

Gebondenheid	Categorie 1: hechtgebonden in oorsprong
Asbestsoort (vezeltype)	Crocidoliet aanwezig
Asbestconcentratie	Laag (< 50%)
Afschermingsgraad van het gehele materiaal	Geheel of deels (ook) vrij aan de binnenlucht
Toestand van het materiaal	Onbeschadigd, niet verweerd

Beschrijving	Bakeliet
Omgeving	Binnen
Primaire drager	Communicatie en elektrische infrastructuur en uitrusting
Asbestmateriaal	Plaat, paneel, tablet - Type Bakeliet
Bindmiddel van asbestmateriaal	Kunststof of -hars
Gebondenheid op basis van bindmiddel	Hecht
Hoeveelheid (oppervlakte - dikte - aantal)	• 1,00 m <sup>2</sup> - 0,50 cm - 1 stuk
Totaal volume	0,005 m <sup>3</sup>
Eenvoudig bereikbaar	Ja
Bevestigingswijze	• Verlijmd, ingegoten, versmeerd
Identificatiemethode	Vaststelling zonder monstername
Destructieve handeling voor identificatie	Nee

- Zorg voor een veilig beheer. Vermijd het beschadigen van het asbestmateriaal. Controleer de toestand jaarlijks op wijzigingen.

- Eenvoudige handelingen: mag via doe-het-zelf of door werknemer(s) met opleidingsattest eenvoudige handelingen  
Het materiaal uit bakeliet is een hecht gebonden toepassing. Deze kunnen losgeschroefd worden zonder het materiaal te breken.

Indien onvoldoende of geen kennis van werken aan elektrisch (schakel)materiaal, dan moet u deze laten verwijderen door een professional die een elektrische opleiding heeft gevolgd.

De elektriciteitsteller mag enkel verwijderd/vervangen worden door de bevoegde maatschappij.

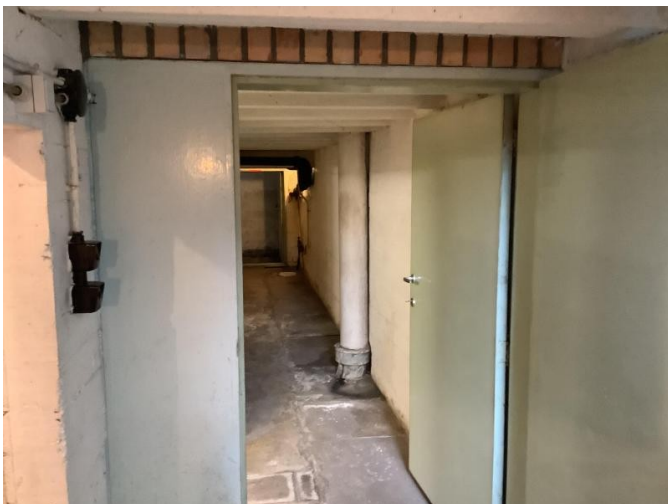
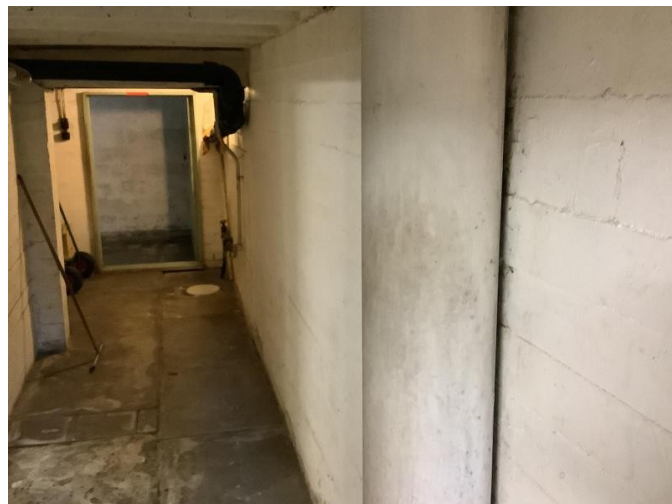
Het asbestmateriaal valt onder de mijlpaal van 2040.

Zorgvuldig beheren

Eindbeoordeling materiaalisico	Laag materiaalisico en/of verlaagde kans op vezelvrijgave
--------------------------------	---

Gebondenheid	Categorie 1: hechtgebonden in oorsprong
Asbestsoort (vezeltype)	Crocidoliet aanwezig
Asbestconcentratie	Laag (< 50%)
Afschermingsgraad van het gehele materiaal	Geheel of deels (ook) vrij aan binnenluchtstromen
Toestand van het materiaal	Onbeschadigd, niet verweerd

Beschrijving	Afvoerbuis
Omgeving	Binnen
Primaire drager	Binnenwand
Asbestmateriaal	Buis, koker, leiding, pijp, doorvoer
Bindmiddel van asbestmateriaal	Cement
Gebondenheid op basis van bindmiddel	Hecht
Hoeveelheid (lengte - omtrek - dikte - aantal)	<ul style="list-style-type: none"><li>• 1,50 m - 20,00 cm - 1,00 cm - 1 stuk</li></ul>
Totaal volume	0,003 m <sup>3</sup>
Eenvoudig bereikbaar	Ja
Bevestigingswijze	<ul style="list-style-type: none"><li>• Geklemd</li></ul>
Identificatiemethode	Vaststelling zonder monstername
Destructieve handeling voor identificatie	Nee

- Zorg voor een veilig beheer. Vermijd het beschadigen van het asbestmateriaal. Controleer de toestand jaarlijks op wijzigingen.

- Eenvoudige handelingen: mag via doe-het-zelf of door werknemer(s) met opleidingsattest eenvoudige handelingen  
Gezien de locatie, het gewicht en de omvang van de geïnstalleerde asbestcementbuis, is het aan te raden om deze niet zelf te verwijderen, hoewel de wet dit niet verbiedt. Het is belangrijk om de buis zorgvuldig te verwijderen zonder deze te breken of te gooien. Vervolgens dient de buis te worden afgevoerd naar een erkende asbestopslagplaats of recyclagepark. Vergeet niet om uw eigen veiligheid te waarborgen door altijd een mondkapje en beschermende kleding te dragen.

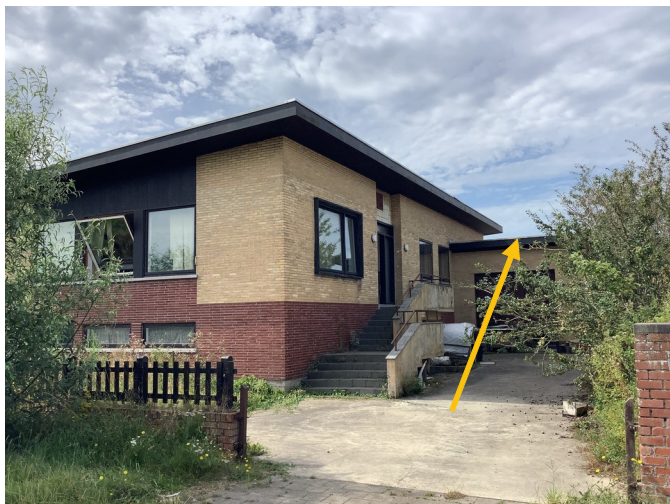
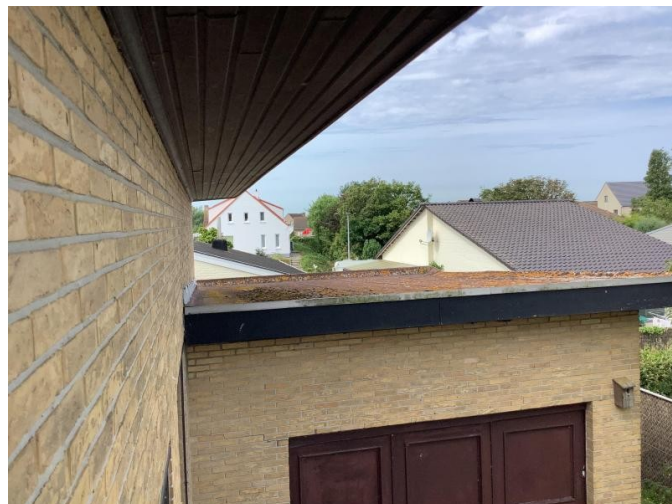
Het asbestmateriaal valt onder de mijlpaal van 2040.

Zorgvuldig beheren

Eindbeoordeling materiaalrisico	Laag materiaalrisico en/of verlaagde kans op vezelvrijgave
---------------------------------	--

Gebondenheid	Categorie 1: hechtgebonden in oorsprong
Asbestsoort (vezeltype)	Crocidoliet aanwezig
Asbestconcentratie	Laag (< 50%)
Afschermingsgraad van het gehele materiaal	Geheel of deels vrij aan de buitenlucht
Toestand van het materiaal	Licht beschadigd, licht verweerd. Intact calciumsilicaatmateriaal of categorie III 'gebondenheid'

Beschrijving	Roofing garage
Omgeving	Buiten
Primaire drager	Plat dak
Asbestmateriaal	Dak- en gevelbekleding - Roofing
Bindmiddel van asbestmateriaal	Bitumen (roofing, teer, asfalt)
Gebondenheid op basis van bindmiddel	Hecht
Hoeveelheid (oppervlakte - aantal)	<ul style="list-style-type: none"><li>• 40,00 m<sup>2</sup> - 1 stuk</li></ul>
Totale oppervlakte	40,00 m <sup>2</sup>
Eenvoudig bereikbaar	Ja
Bevestigingswijze	<ul style="list-style-type: none"><li>• Verlijmd, ingegoten, versmeerd</li></ul>
Identificatiemethode	Vaststelling zonder monstername Motivatie: Groot risico op structurele gevolgschade (lekschade, werking installatie,...)
Destructieve handeling voor identificatie	Nee
Opmerking	De oppervlakte is bij benadering

- Zorg voor een veilig beheer. Vermijd het beschadigen van het asbestmateriaal. Controleer de toestand jaarlijks op wijzigingen.

- Eenvoudige handelingen: mag via doe-het-zelf of door werknemer(s) met opleidingsattest eenvoudige handelingen  
Wanneer het gaat om roofing, is het volgens de wet niet verplicht om een bedrijf met een certificaat voor eenvoudige handelingen in te schakelen voor de verwijdering. In principe kunt u deze toepassing zelf verwijderen, ongeacht beschadigingen of vrije asbestvezels, mits u de nodige veiligheidsmaatregelen neemt om uzelf en uw omgeving te beschermen. Het is belangrijk op te merken dat een beschadigde asbesttoepassing makkelijk verder kan breken of vergruizen, waarbij schadelijke asbestvezels vrijkomen die ingeademd kunnen worden.

De verwijdering van het materiaal moet daarom met de nodige zorg en veiligheidsvoorzieningen gebeuren. U mag alleen een beschadigde of verweerde asbesttoepassing verwijderen als er niemand anders in de buurt is en als de toepassing niet verder beschadigd raakt of vergruist.

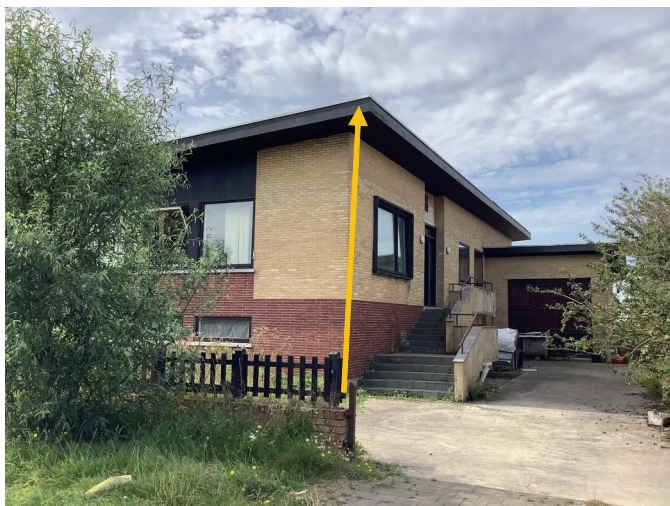
Vrije foto

Het plat dak is te hoog ,vermoedelijk toch roofing zoals op garage

Identificatiemethode	Redelijk vermoeden
----------------------	--------------------
