Asbestinventarisatetest

Knotwilgenlaan 5, 8200 Brugge

Attestnummer : 20241219-000418.000

Uitgegeven op : 19.12.2024

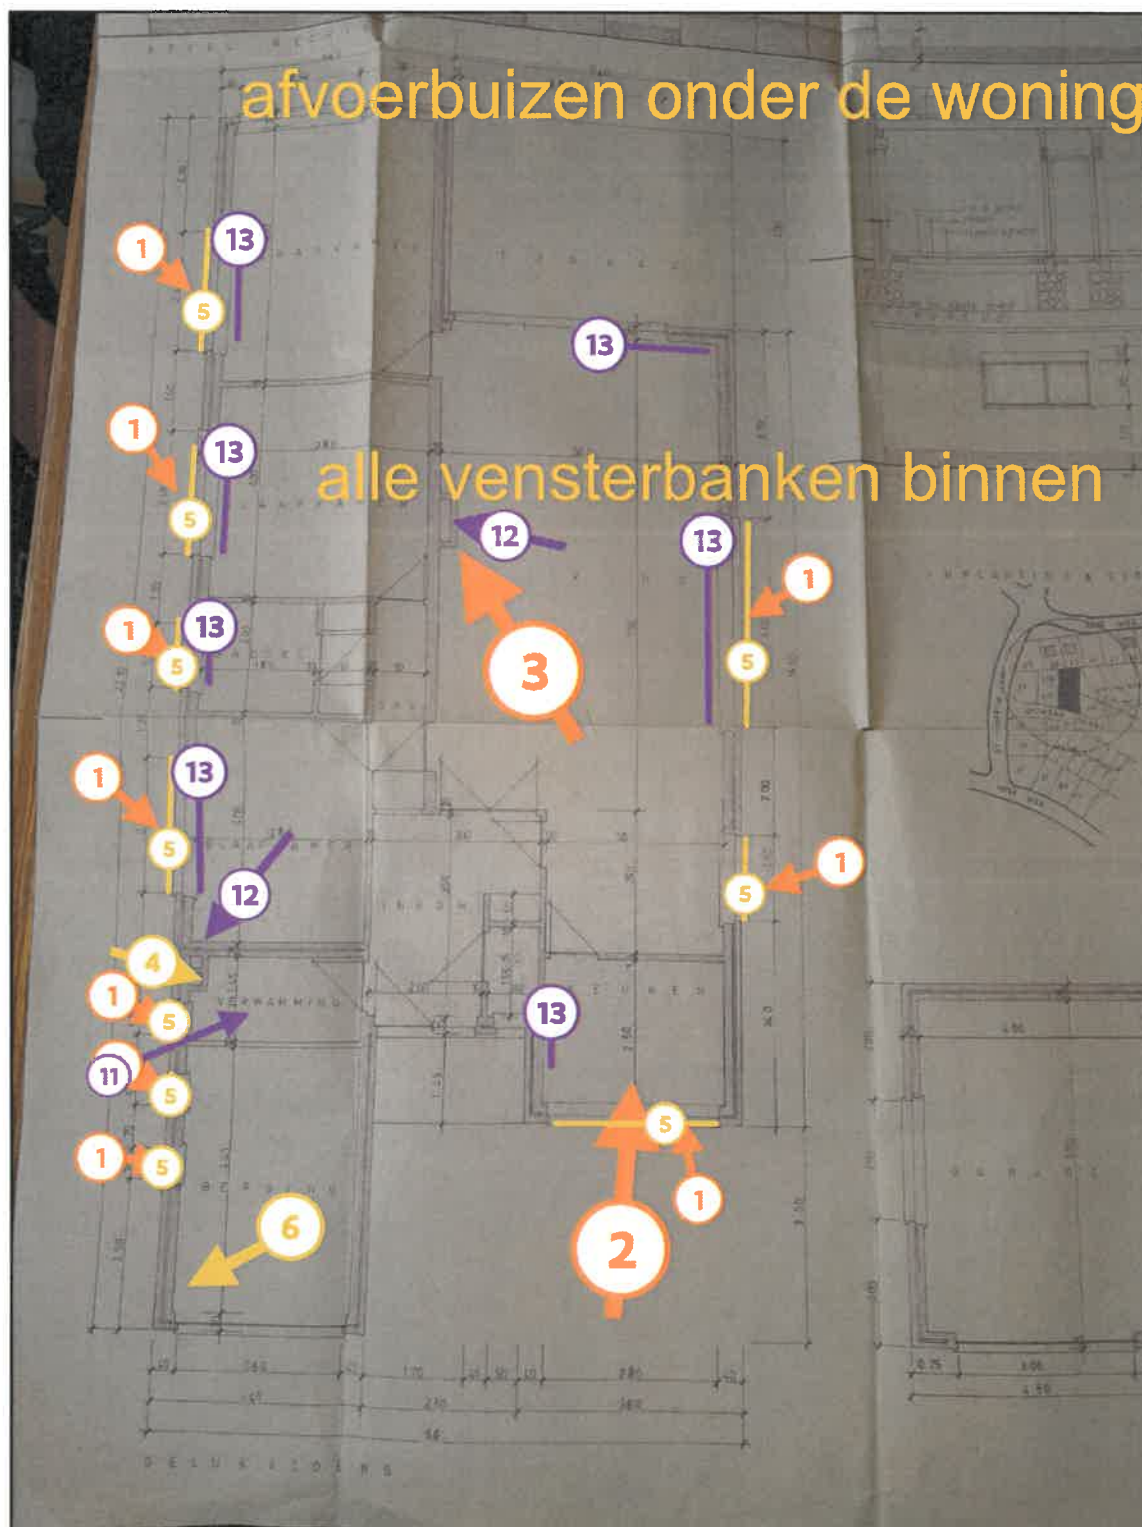
Plan 1.1: hoofdgebouw algemeen

1. mastiek alle ramen	Asbestmateriaal	Verwijderen
2. geluidslap onder gootsteen keuken	Asbestmateriaal	Verwijderen
3. afdichtkoord houtkachel	Asbestmateriaal	Verwijderen
4. roetluik schouw stookplaats	Asbestmateriaal	Zorgvuldig beheren
5. vensterbanken buiten	Asbestmateriaal	Zorgvuldig beheren
6. bakelieten armaturen in tellerkast , kelder en atelier	Asbestmateriaal	Zorgvuldig beheren
7. vensterbanken binnen	Advies	-
11. CV ketel	Advies	-
12. 2 schouwen doorheen de woning	Advies	-
13. dichtingen oude radiatoren	Advies	-
14. afvoerbuizen	Advies	-

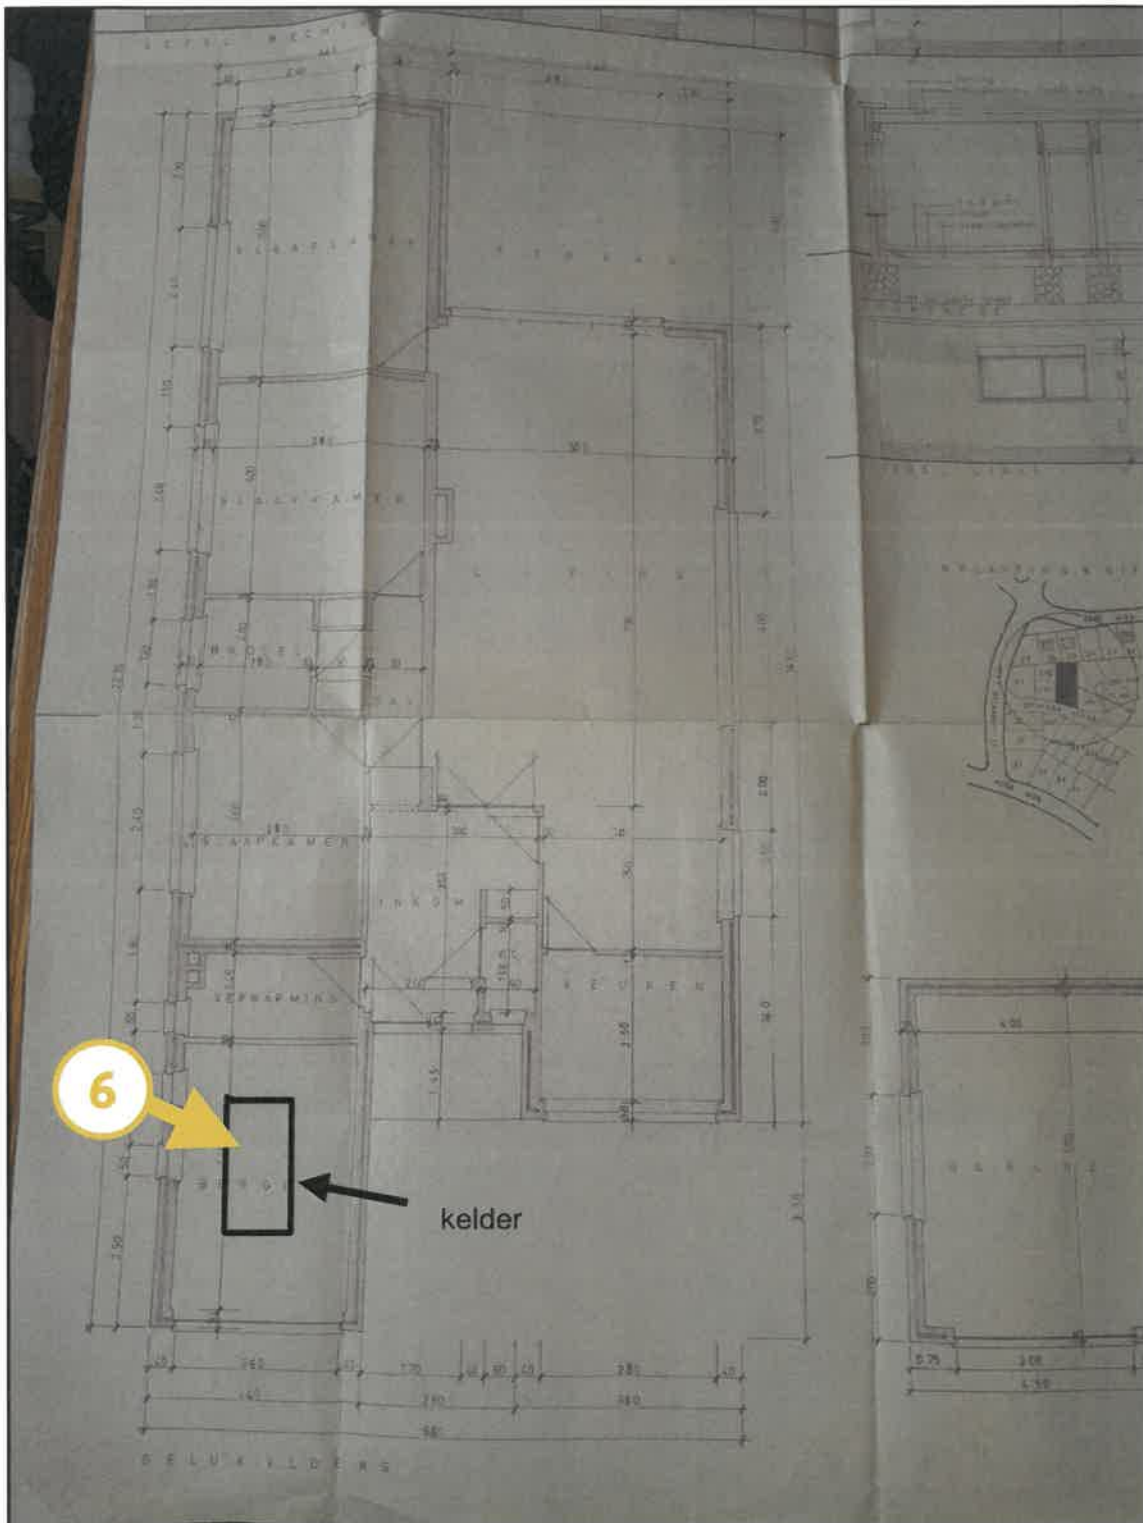
Plan 1.8: kelder

6. bakelieten armaturen in tellerkast , kelder en atelier

Asbestmateriaal

Zorgvuldig beheren

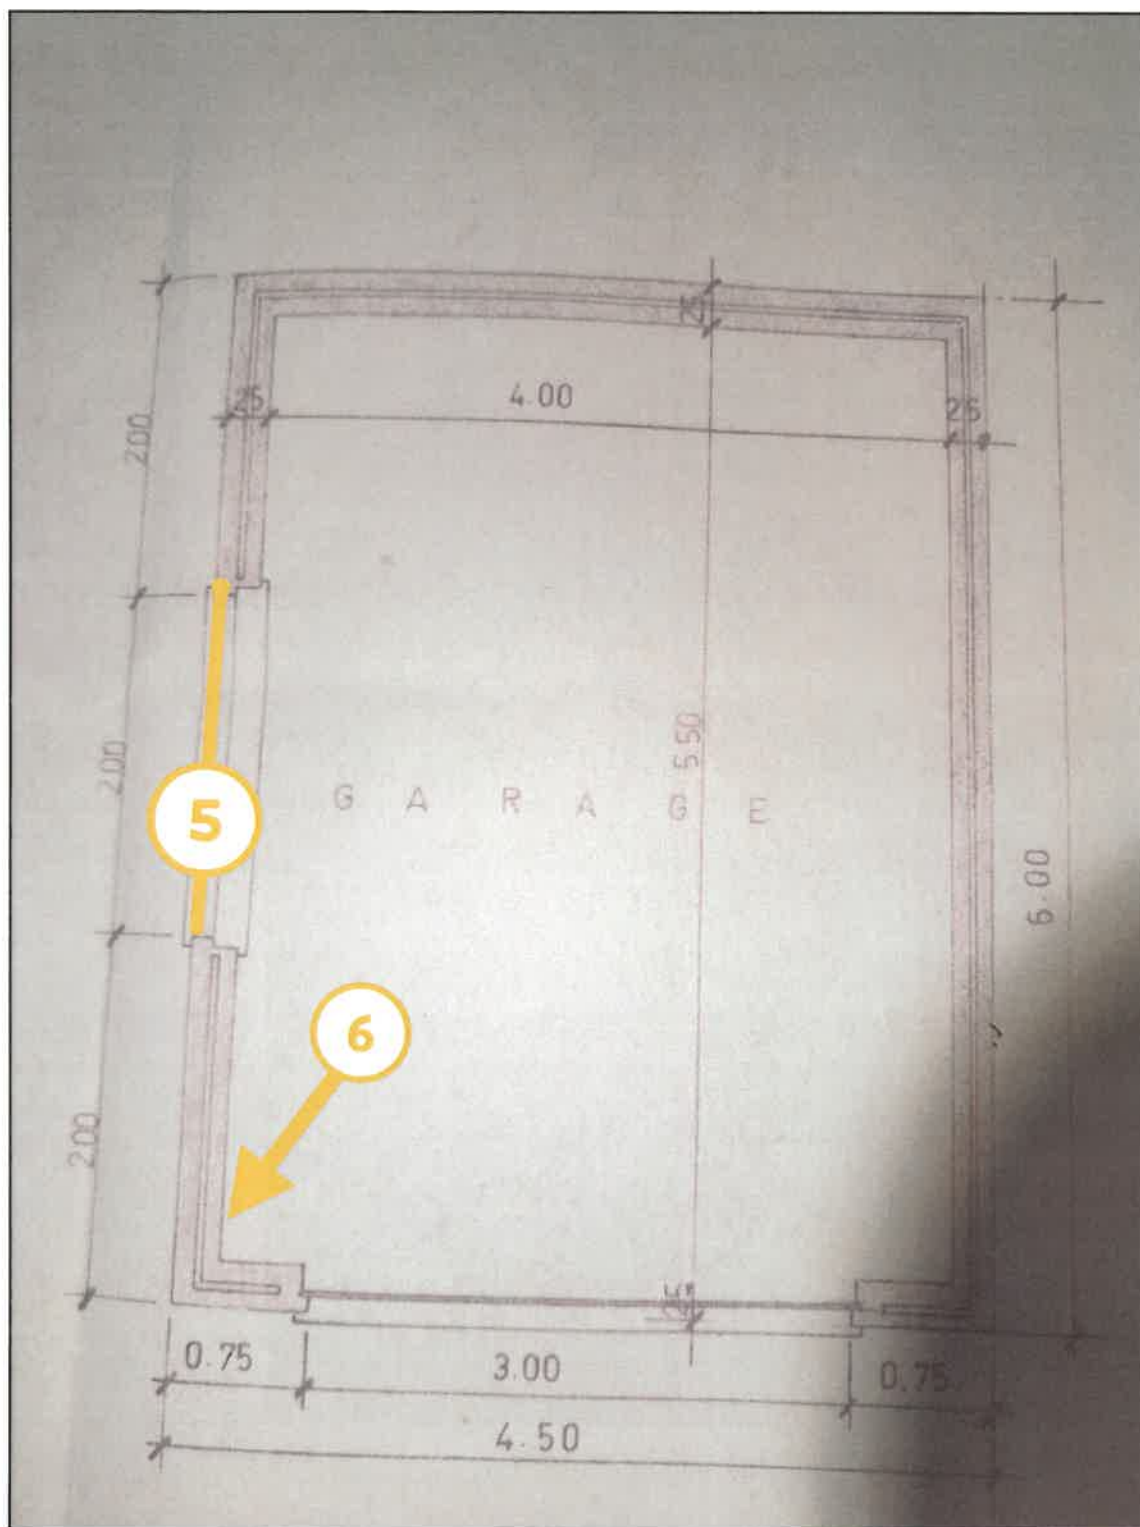
Plan 2.3: atelier algemeen

5. vensterbanken buiten	Asbestmateriaal	Zorgvuldig beheren
6. bakelieten armaturen in tellerkast , kelder en atelier	Asbestmateriaal	Zorgvuldig beheren

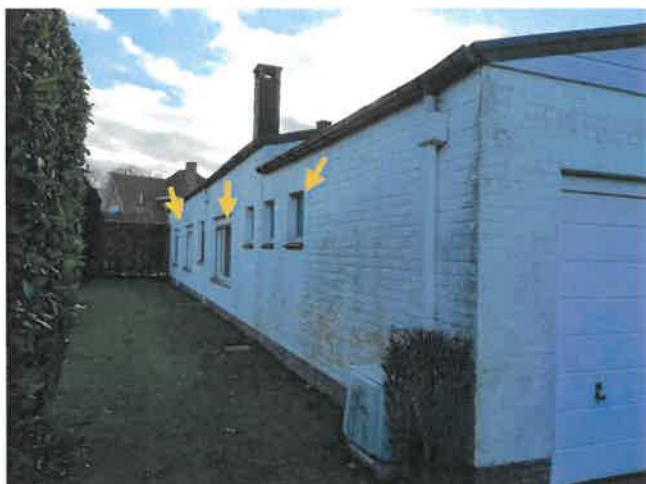
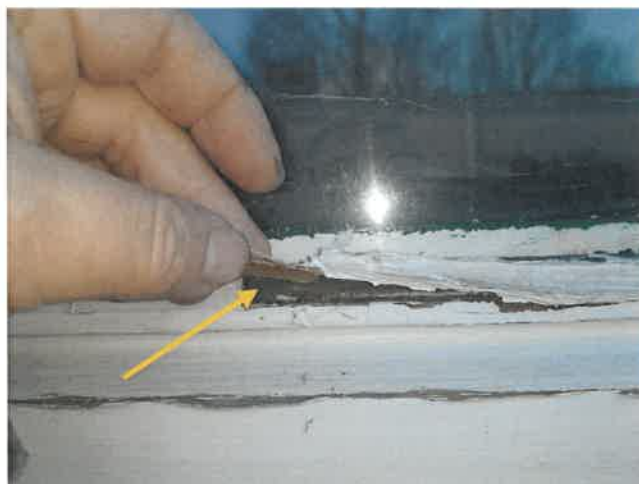
Fiche 1: mastiek alle ramen

Eindbeoordeling materiaalrisico	Verhoogd materiaalrisico en/of verhoogde kans op vezelvrijgave
---------------------------------	----------------------------------------------------------------

Gebondenheid	Categorie 1: hechtgebonden in oorsprong
Asbestsoort (vezeltype)	Amfibool aanwezig, uitgezonderd crocidoliet
Asbestconcentratie	Laag (< 50%)
Afschermingsgraad van het gehele materiaal	Geheel of deels vrij aan de buitenlucht
Toestand van het materiaal	Matig beschadigd, matig verweerd

Beschrijving	mastiek alle ramen
Omgeving	Buiten
Primaire drager	Wandopening verticaal (raam, deur, ...)
Asbestmateriaal	In-situ afwerkingslagen - Pasta, stopverf, voegsel, stopsel, vulsel, mastiek, kitten, ...
Bindmiddel van asbestmateriaal	Kitten, mastiek, pasta
Gebondenheid op basis van bindmiddel	Hecht
Hoeveelheid (gewicht - aantal)	• 10,00 kg - 1 stuk
Totaal gewicht	10,00 kg
Eenvoudig bereikbaar	Ja
Bevestigingswijze	• Verlijmd, ingegoten, versmeerd
Identificatiemethode	Vaststelling zonder monstername
Destructieve handeling voor identificatie	Nee
Opmerking	hoeveelheden bij benadering. We zien oudere mastiek ter hoogte van alle ramen, deesl bedekt door nieuwe silicone. Uit economische overweging werd geen staalname gedaan. Te doen bij afbraak ramen of woning.

Verwijderen

- Zorg voor een veilig beheer. Vermijd het beschadigen van het asbestmateriaal. Controleer de toestand jaarlijks op wijzigingen.
- Voer bijkomende staalname(s) uit.

- Eenvoudige handelingen: enkel door erkend asbestverwijderaar verwijdering te bespreken met asbestverwijderaar

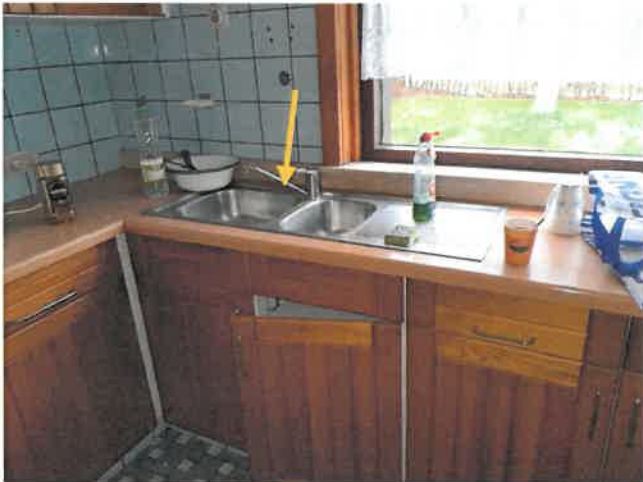
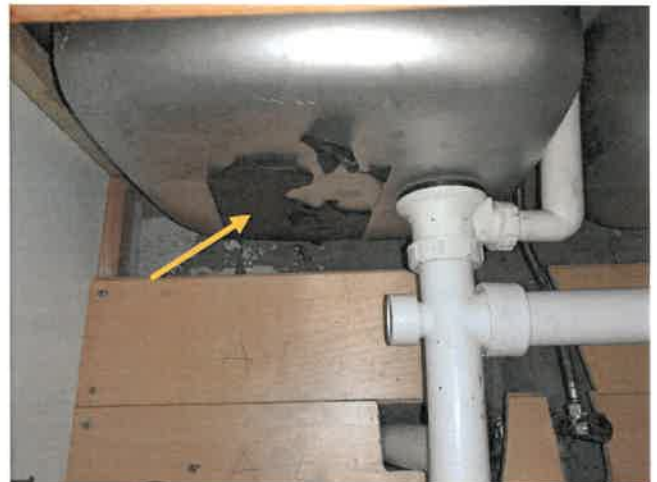
Fiche 2: geluidslap onder gootsteen keuken

Eindbeoordeling materiaalrisico	Verhoogd materiaalrisico en/of verhoogde kans op vezelvrijgave
---------------------------------	----------------------------------------------------------------

Gebondenheid	Categorie 1: hechtgebonden in oorsprong
Asbestsoort (vezeltype)	Crocidoliet aanwezig
Asbestconcentratie	Laag (< 50%)
Afschermingsgraad van het gehele materiaal	Geheel of deels (ook) vrij aan de binnenlucht
Toestand van het materiaal	Licht beschadigd, licht verweerd. Intact calciumsilicaatmateriaal of categorie III 'gebondenheid'

Beschrijving	geluidslap onder gootsteen keuken
Omgeving	Binnen
Primaire drager	Sanitaire infrastructuur en uitrusting (toe- en afvoer)
Asbestmateriaal	Plaat, paneel, tablet - Generiek
Bindmiddel van asbestmateriaal	Bitumen (roofing, teer, asfalt)
Gebondenheid op basis van bindmiddel	Hecht
Hoeveelheid (gewicht - aantal)	<ul style="list-style-type: none">• 0,10 kg - 1 stuk
Totaal gewicht	0,10 kg
Eenvoudig bereikbaar	Ja
Bevestigingswijze	<ul style="list-style-type: none">• Verlijmd, ingegoten, versmeerd
Identificatiemethode	Vaststelling zonder monstername
Destructieve handeling voor identificatie	Nee
Opmerking	Onder de gootsteen zien we (resten van) een zwarte plaat , welke diende als geluidsdemping voor de gootsteen. Deze platen kunnen asbesthoudend zijn. Staalname werd niet uitgevoerd uit economische overweging.

Verwijderen

- Zorg voor een veilig beheer. Vermijd het beschadigen van het asbestmateriaal. Controleer de toestand jaarlijks op wijzigingen.
- Voer bijkomende staalname(s) uit.

- Eenvoudige handelingen: mag via doe-het-zelf of door werknemer(s) met opleidingsattest eenvoudige handelingen spoelbak in zijn geheel te verwijderen, eventueel buiten de resten verwijderen en correct afvoeren.

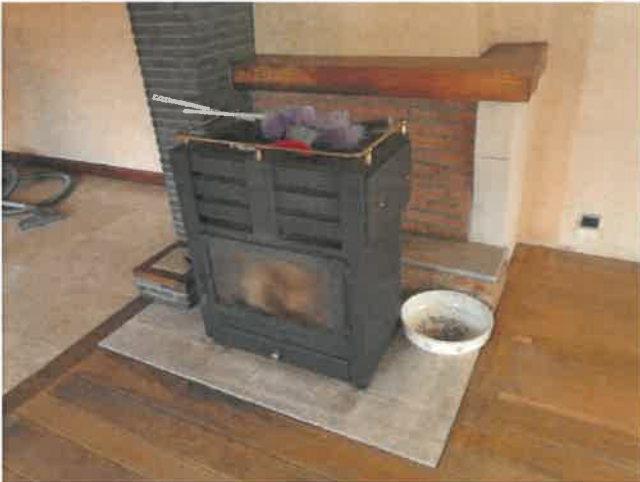
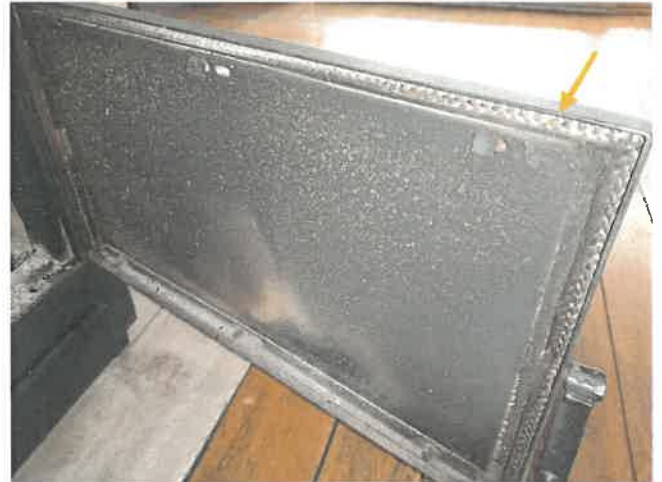
Fiche 3: afdichtkoord houtkachel

Eindbeoordeling materiaalisico	Verhoogd materiaalisico en/of verhoogde kans op vezelvrijgave
--------------------------------	---------------------------------------------------------------

Gebondenheid	Categorie 3: niet-hechtgebonden met weinig of geen matrix
Asbestsoort (vezeltype)	Alleen chrysotiel
Asbestconcentratie	Hoog ($\geq 50\%$)
Afschermingsgraad van het gehele materiaal	Geheel of deels (ook) vrij aan de binnenlucht
Toestand van het materiaal	Onbeschadigd, niet verweerd

Beschrijving	afdichtkoord houtkachel
Omgeving	Binnen
Primaire drager	Ruimteverwarming
Asbestmateriaal	Koord, lint, band, strip
Bindmiddel van asbestmateriaal	Weinig of geen bindmiddel (textiel, bevlokkings, ...)
Gebondenheid op basis van bindmiddel	Niet-hechtgebonden
Hoeveelheid (lengte - omtrek - aantal)	<ul style="list-style-type: none">• 1,00 m - 0,50 cm - 1 stuk
Totale oppervlakte	0,005 m ²
Eenvoudig bereikbaar	Ja
Bvestigingswijze	<ul style="list-style-type: none">• Geklemd
Identificatiemethode	Vaststelling zonder monsternamen
Destructieve handeling voor identificatie	Nee
Opmerking	De afdichtkoord werd recent vervangen, maar er zijn geen bewijsstukken van. We moeten deze voorlopig als asbestverdacht beschouwen.

Verwijderen

- Verwijder dit asbestmateriaal zo snel mogelijk. Volg de toestand goed op.
- Voer bijkomende staalname(s) uit.

- Eenvoudige handelingen: mag via doe-het-zelf of door werknemer(s) met opleidingsattest eenvoudige handelingen
Best buiten te doen

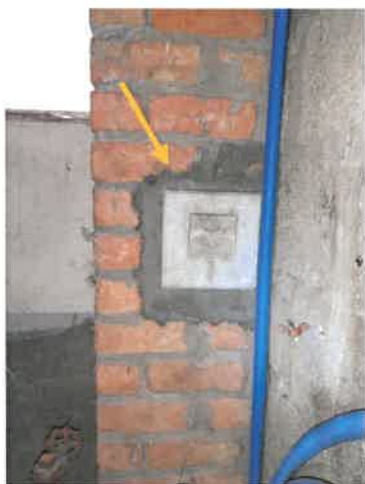
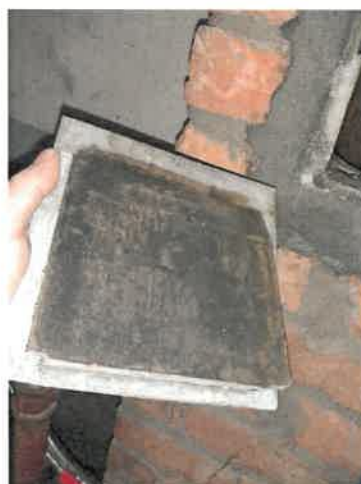
Fiche 4: roetluik schouw stookplaats

Laag materiaalrisico en/of verlaagde kans op vezelvrijgave

Gebondenheid	Categorie 1: hechtgebonden in oorsprong
Asbestsoort (vezeltype)	Crocidoliet aanwezig
Asbestconcentratie	Laag (< 50%)
Afschermingsgraad van het gehele materiaal	Geheel of deels (ook) vrij aan de binnenlucht
Toestand van het materiaal	Onbeschadigd, niet verweerd

Beschrijving	roetluik schouw stookplaats
Omgeving	Binnen
Primaire drager	Ruimteverwarming
Asbestmateriaal	Brandwerende afsluiting (prefab geheel) - Luik
Bindmiddel van asbestmateriaal	Cement
Gebondenheid op basis van bindmiddel	Hecht
Hoeveelheid (gewicht - aantal)	<ul style="list-style-type: none">• 0,50 kg - 1 stuk
Totaal gewicht	0,50 kg
Eenvoudig bereikbaar	Ja
Bevestigingswijze	<ul style="list-style-type: none">• Geklemd
Identificatiemethode	Vaststelling zonder monstername
Destructieve handeling voor identificatie	Nee
Opmerking	We zien een roetluik in de stookplaats welke uit een steenachtig materiaal bestaat. Uit ervaring weten we dat dit een veelgebruikte asbesthoudende toepassing is.

Zorgvuldig beheren

- Zorg voor een veilig beheer. Vermijd het beschadigen van het asbestmateriaal. Controleer de toestand jaarlijks op wijzigingen.

- Eenvoudige handelingen: mag via doe-het-zelf of door werknemer(s) met opleidingsattest eenvoudige handelingen kan in zijn geheel voorzichtig losgemaakt en verwijderd worden.

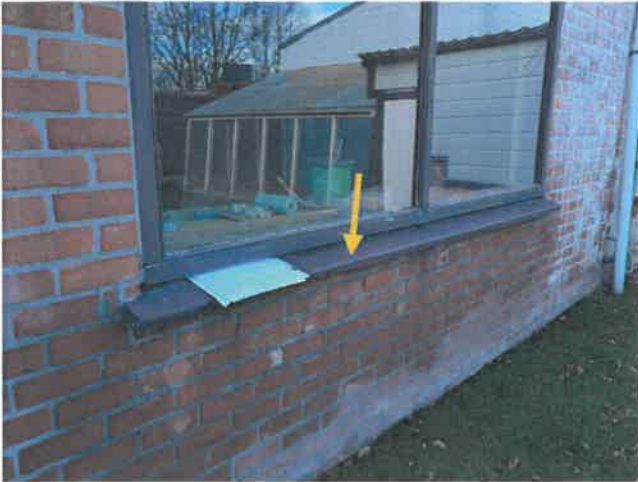
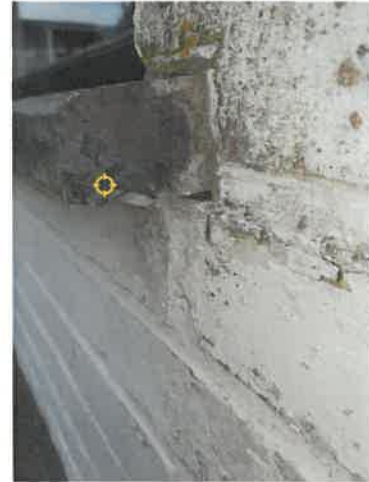
Fiche 5: vensterbanken buiten

Eindbeoordeling materiaalisico	Laag materiaalisico en/of verlaagde kans op vezelvrijgave
--------------------------------	-----------------------------------------------------------

Gebondenheid	Categorie 1: hechtgebonden in oorsprong
Asbestsoort (vezeltype)	Alleen chrysotiel
Asbestconcentratie	Laag (< 50%)
Afschermingsgraad van het gehele materiaal	Geheel of deels vrij aan de buitenlucht
Toestand van het materiaal	Licht beschadigd, licht verweerd. Intact calciumsilicaatmateriaal of categorie III 'gebondenheid'

#	Type	Referentie	Resultaat
5.1	Puntmonster	24/12/05/03	Chrysotiel

Beschrijving	vensterbanken buiten
Omgeving	Buiten
Primaire drager	Wandopening verticaal (raam, deur, ...)
Asbestmateriaal	Deksteen, muurkap - Hol
Bindmiddel van asbestmateriaal	Cement
Gebondenheid op basis van bindmiddel	Hecht
Hoeveelheid (oppervlakte - dikte - aantal)	<ul style="list-style-type: none"> • 5,00 m² - 3,00 cm - 1 stuk
Totaal volume	0,15 m ³
Eenvoudig bereikbaar	<p>Nee</p> <ul style="list-style-type: none"> • Het asbestmateriaal is bedekt (uitgezonderd laag verf, coating, behang, kunststof, textiel) en het wegnemen van het bedekkende materiaal kan niet zonder het bedekkende materiaal te beschadigen.
Bevestigingswijze	<ul style="list-style-type: none"> • Geklemd
Identificatiemethode	Vaststelling met monstername
Destructieve handeling voor identificatie	Nee
Opmerking	hoeveelheden bij benadering

Zorgvuldig beheren

- Zorg voor een veilig beheer en verwijder dit asbestmateriaal wanneer het bij werken eenvoudig bereikbaar wordt. Controleer de toestand jaarlijks op wijzigingen.

- Eenvoudige handelingen: mag via doe-het-zelf of door werknemer(s) met opleidingsattest eenvoudige handelingen bij afbraak ramen of het gebouw kunnen deze vensterbanken in hun geheel uit de muur losgemaakt en verwijderd worden.

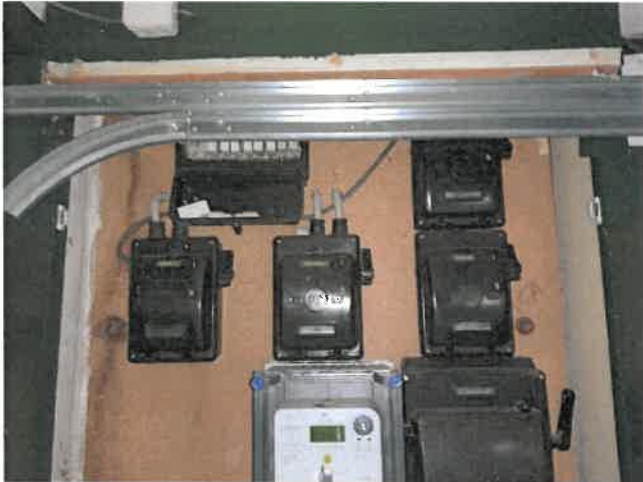
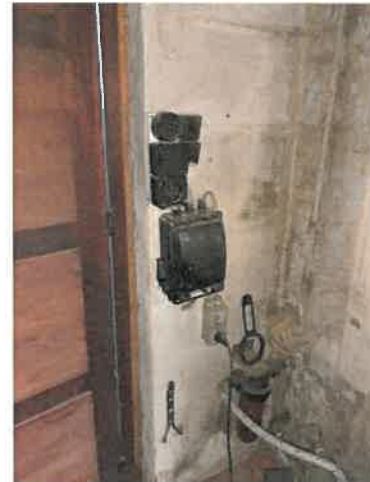
Fiche 6: bakelieten armaturen in tellerkast , kelder en atelier

Eindbeoordeling materiaalrisico	Laag materiaalrisico en/of verlaagde kans op vezelvrijgave
---------------------------------	------------------------------------------------------------

Gebondenheid	Categorie 1: hechtgebonden in oorsprong
Asbestsoort (vezeltype)	Crocidoliet aanwezig
Asbestconcentratie	Laag (< 50%)
Afschermingsgraad van het gehele materiaal	Geheel of deels (ook) vrij aan de binnenlucht
Toestand van het materiaal	Onbeschadigd, niet verweerd

Beschrijving	bakelieten armaturen in tellerkast , kelder en atelier
Omgeving	Binnen
Primaire drager	Communicatie en elektrische infrastructuur en uitrusting
Asbestmateriaal	Plaat, paneel, tablet - Type Bakeliet
Bindmiddel van asbestmateriaal	Kunststof of -hars
Gebondenheid op basis van bindmiddel	Hecht
Hoeveelheid (oppervlakte - dikte - aantal)	<ul style="list-style-type: none">• 2,00 m² - 0,50 cm - 1 stuk
Totaal volume	0,01 m ³
Eenvoudig bereikbaar	Ja
Bevestigingswijze	<ul style="list-style-type: none">• Geschroefd
Identificatiemethode	Vaststelling zonder monsternamen
Destructieve handeling voor identificatie	Nee
Opmerking	hoeveelheden bij benadering. Er zijn ook nog zwarte ventielknoppen zichtbaar op sommige radiatoren, deze zijn eveneens uit bakeliet.

Zorgvuldig beheren

- Zorg voor een veilig beheer. Vermijd het beschadigen van het asbestmateriaal. Controleer de toestand jaarlijks op wijzigingen.

- Eenvoudige handelingen: mag via doe-het-zelf of door werknemer(s) met opleidingsattest eenvoudige handelingen in zijn geheel te verwijderen.

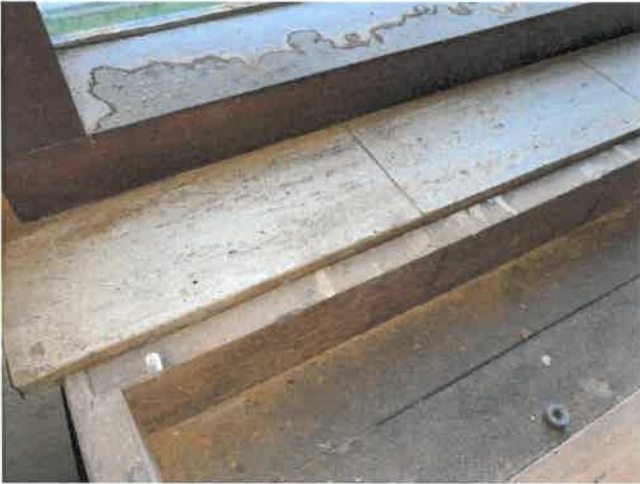
Fiche 7: vensterbanken binnen

De vensterbanken binnen werden onderzocht, we zien natuurlijke insluitsels, en geen tekening van persmatrijs onderaan. we besluiten dat het natuursteen betreft.

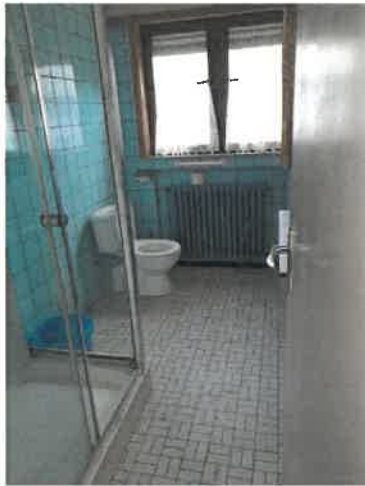
Fiche 8: tegelwerk in badkamer , wc en keuken

Het tegelwerk is verlijmd , mogelijk is deze lijm asbesthoudend. het tegelwerk is in goede staat , staalnames niet mogelijk zonder beschadiging. Te doen bij afbraak tegels.

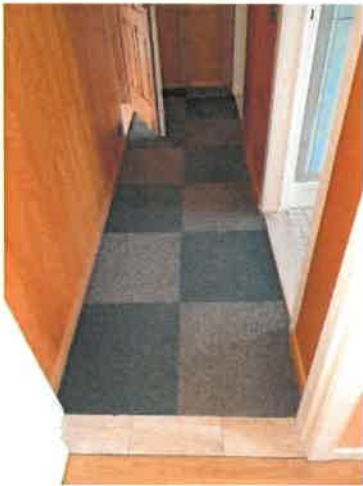
Fiche 9: lijm voor vasttapijt

Er ligt een kleine hoeveelheid vasttapijt in de centrale hall. Deze is verlijmd, we kunnen deze lijmlaag, welke mogelijk verdacht is, niet onderzoeken zonder het tapijt te beschadigen.

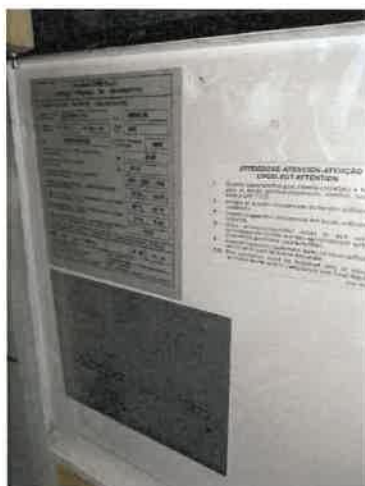
Fiche 11: CV ketel

De ketel heeft bouwjaar 1998. Opzoeking in de databank aid-online levert op dit type geen match op. We zien dat bij alle ketels van hetzelfde merk, de toepassing van asbesthoudende dichtingen en isolatie gestopt is in 1992. We kunnen dus besluiten dat er hier geen risico is volgens de gegevens waarover we beschikken.
