# Asbestinventarisatattest

Kleine Nieuwstraat 16, 8000 Brugge

Attestnummer : 20251023-000387.000

Uitgegeven op : 23.10.2025

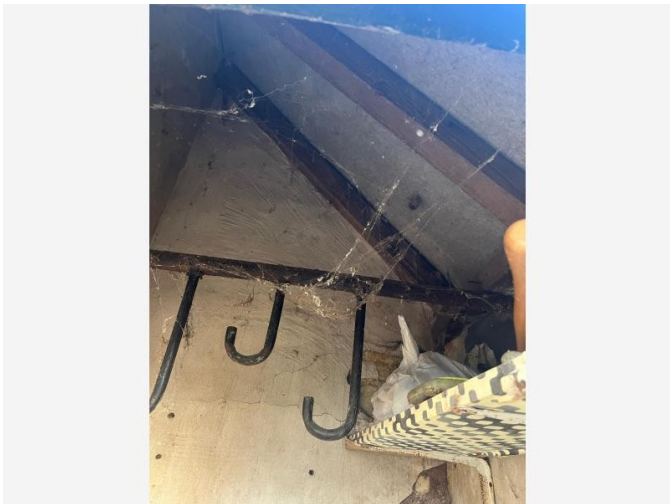
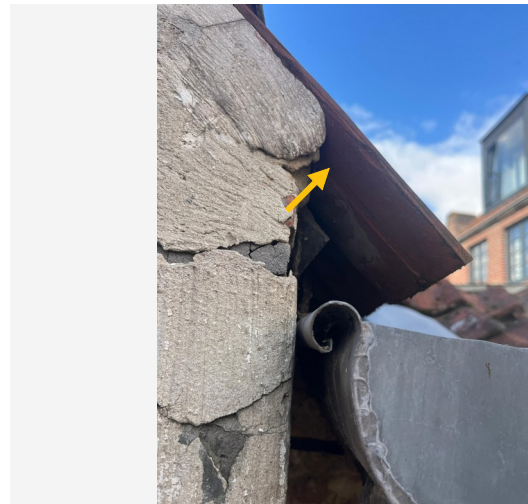
Het asbestmateriaal valt onder de mijlpaal van 2040.

Zorgvuldig beheren

| Eindbeoordeling materiaalrisico | Laag materiaalrisico en/of verlaagde kans op vezelvrijgave |

| Gebondenheid | Categorie 1: hechtgebonden in oorsprong |
| Asbestsoort (vezeltype) | Alleen chrysotiel |
| Toestand van het materiaal | Licht beschadigd, licht verweerd. Intact calciumsilicaatmateriaal of categorie III 'gebondenheid' |

| # | Type | Referentie | Resultaat |
|---|---|---|---|
| 1.1 | Puntmonster | MM05 | Chrysotiel |

| Beschrijving | Dak tuinberging- onderdakplaten |

- Zorg voor een veilig beheer en verwijder dit asbestmateriaal wanneer het bij werken eenvoudig bereikbaar wordt. Controleer de toestand jaarlijks op wijzigingen.

- Eenvoudige handelingen: mag via doe-het-zelf of door werknemer(s) met opleidingsattest eenvoudige handelingen  
We raden aan om de onderdakplaten te laten verwijderen door een firma met een opleidingsattest eenvoudige handelingen. U mag, in principe, ongeacht beschadigingen of vrije asbestvezels, deze asbesthoudende toepassing ook zelf verwijderen met inachtneming van de nodige veiligheidsmaatregelen om uzelf en uw omgeving te beschermen. Een beschadigde asbesthoudende toepassing in slechte staat kan makkelijk verder breken of vergruizen. Er komen dan schadelijke asbestvezels vrij die ingeademd kunnen worden.

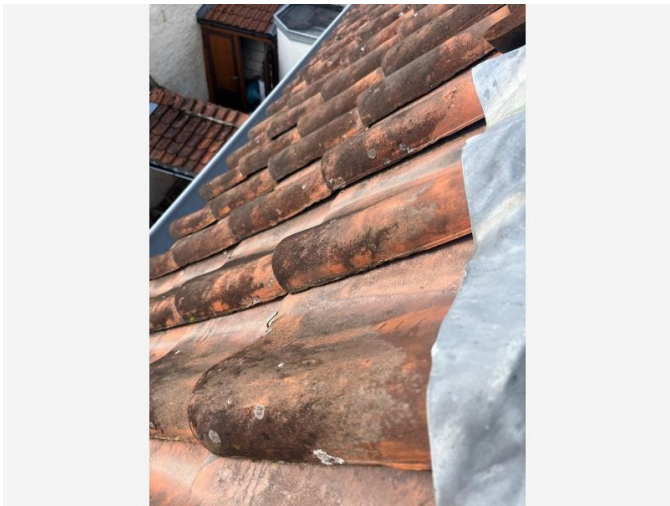
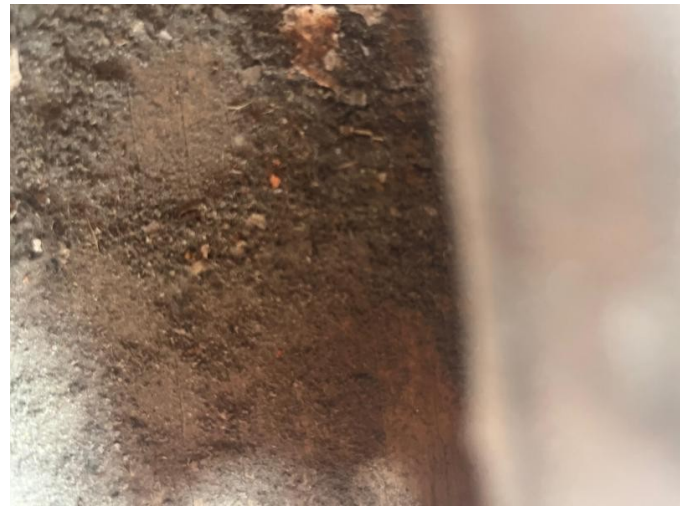
Het asbestmateriaal valt onder de mijlpaal van 2040.

Zorgvuldig beheren

| Eindbeoordeling materiaalrisico | Zeer laag materiaalrisico en/of zeer lage kans op vezelvrijgave |

| Asbestsoort (vezeltype) | Crocidoliet aanwezig |
| Toestand van het materiaal | Licht beschadigd, licht verweerd. Intact calciumsilicaatmateriaal of categorie III 'gebondenheid' |

| Beschrijving | Dak woning- onderdakplaten |

- Zorg voor een veilig beheer en verwijder dit asbestmateriaal wanneer het bij werken eenvoudig bereikbaar wordt. Controleer de toestand jaarlijks op wijzigingen.
- Voer bijkomende staalname(s) uit.

- Eenvoudige handelingen: mag via doe-het-zelf of door werknemer(s) met opleidingsattest eenvoudige handelingen  
We raden aan om de onderdakplaten te laten verwijderen door een firma met een opleidingsattest eenvoudige handelingen. U mag, in principe, ongeacht beschadigingen of vrije asbestvezels, deze asbesthoudende toepassing ook zelf verwijderen met inachtneming van de nodige veiligheidsmaatregelen om uzelf en uw omgeving te beschermen. Een beschadigde asbesthoudende toepassing in slechte staat kan makkelijk verder breken of vergruizen. Er komen dan schadelijke asbestvezels vrij die ingeademd kunnen worden.

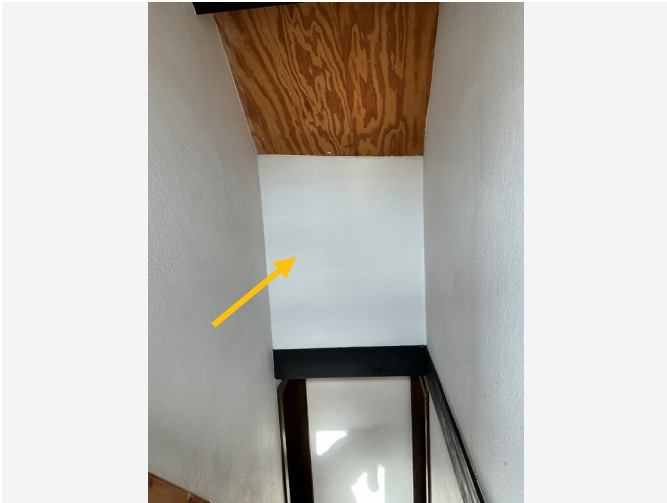
**Reden:** Er is geen volledige risicobeoordeling mogelijk

**Uitleg van de asbestdeskundige:** Het vergt een bouwkundige ingreep om de ruimte te bereiken.

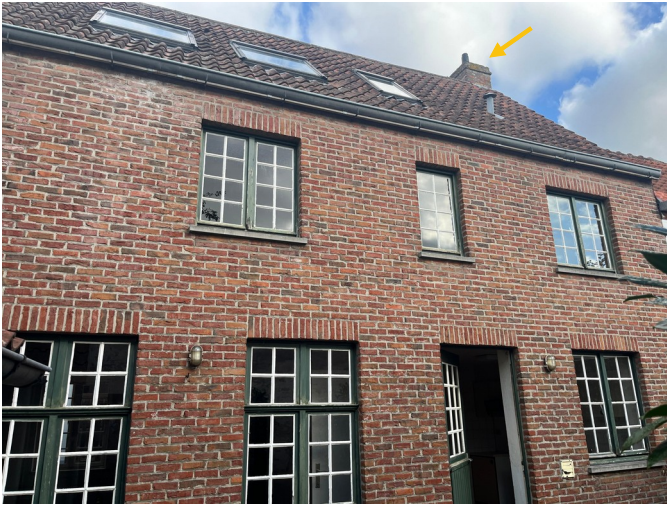
**Reden:** Het te onderzoeken materiaal situeert zich hoger dan 3,50 m te rekenen vanaf een veilige ondergrond

**Uitleg van de asbestdeskundige:** Omwille van de hoogte van de schouw (schoorsteen) op het dak en de volledige afwerking van de schouw in de woning is deze schouw niet te onderzoeken zonder destructief onderzoek of gespecialiseerd materiaal nl. hoogtewerker en inspectiecamera. Dit gespecialiseerde materiaal was niet ter plaatse tijdens het inspectiebezoek (langs de schoorsteen kan de binnenzijde van de schouw geïnspecteerd worden).

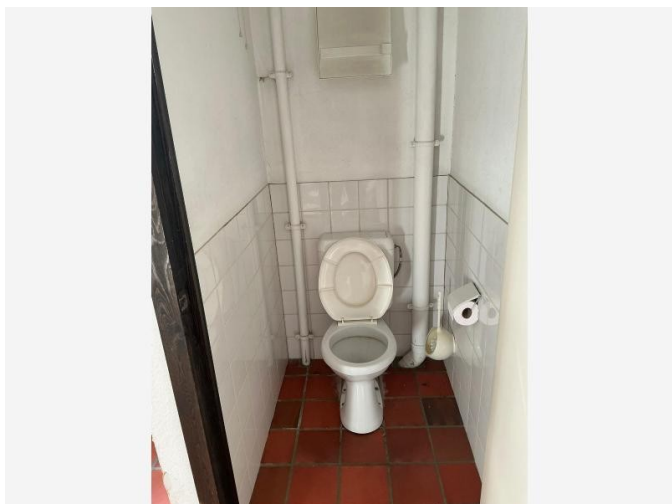
De faiencetegels waren in goede staat en er was geen beschadiging vast te stellen.

In de periode dat deze woning werd gebouwd, werd frequent asbestverdachte tegellijm gebruikt.

Indien bij werken de tegels zouden verwijderd worden, dient er met de nodige zorg te worden mee omgesprongen en

dient u ons alsnog te contacteren voor een staalname.

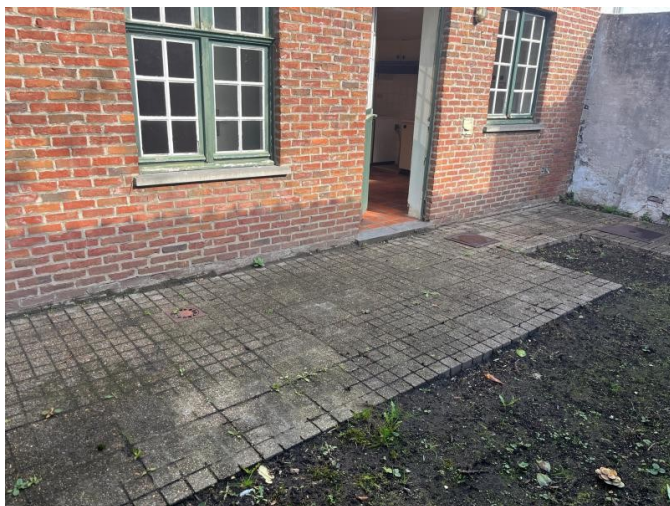
Op het moment dat deze woning werd gebouwd, werden regelmatig asbestverdachte toe-en afvoerbuizen geplaatst.

De putten konden geopend worden maar omdat de woning in gebruik was, waren ze niet leeg.

Visueel werden er geen asbestverdachte toepassingen opgemerkt. Dit sluit niet uit dat bij lege putten of bij graafwerken asbestverdachte toepassingen zouden aanwezig zijn. Deze asbestverdachte toepassingen moeten alsnog onderzocht worden.

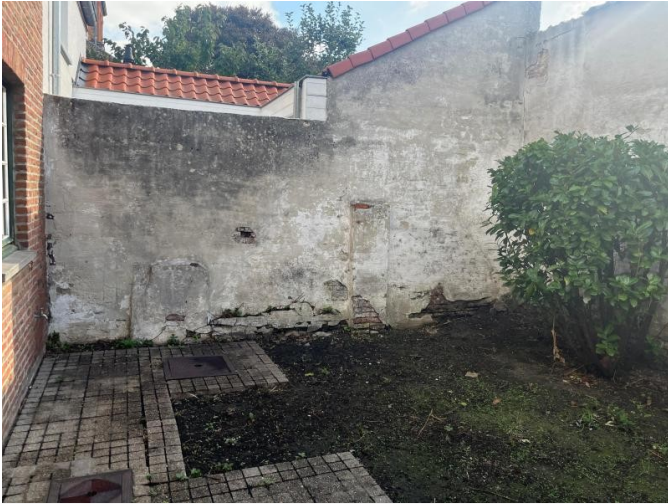
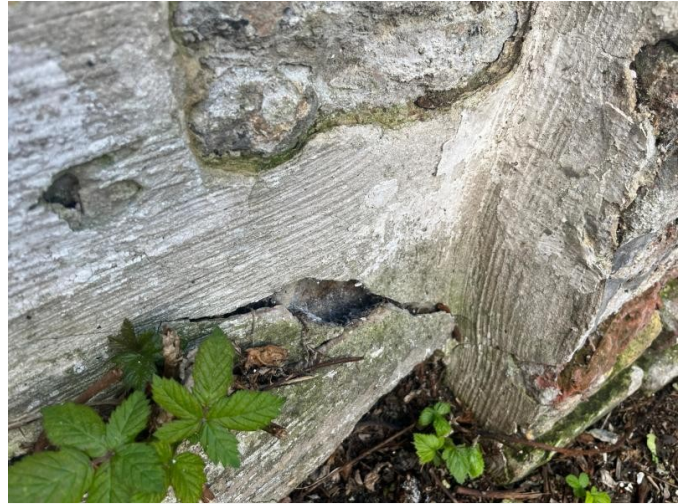
## Fiche 7: Tuinmuur/tuinberging - cementering - mengstaal

Geen asbest

| # | Type | Referentie | Resultaat |
|---|---|---|---|
| 7.1 | Mengmonster | MM03 | Geen asbest |

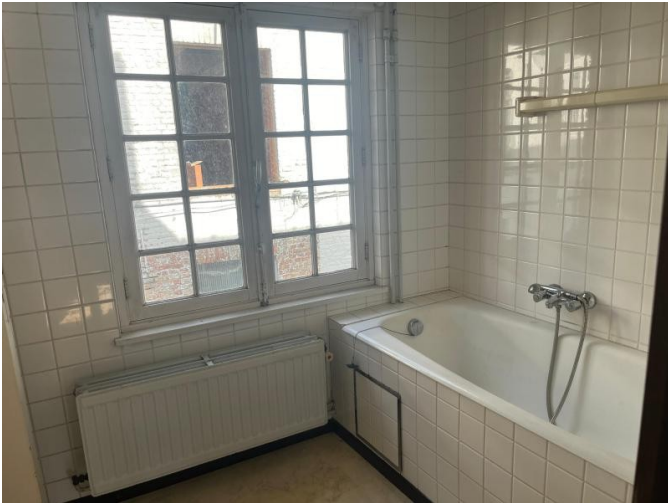
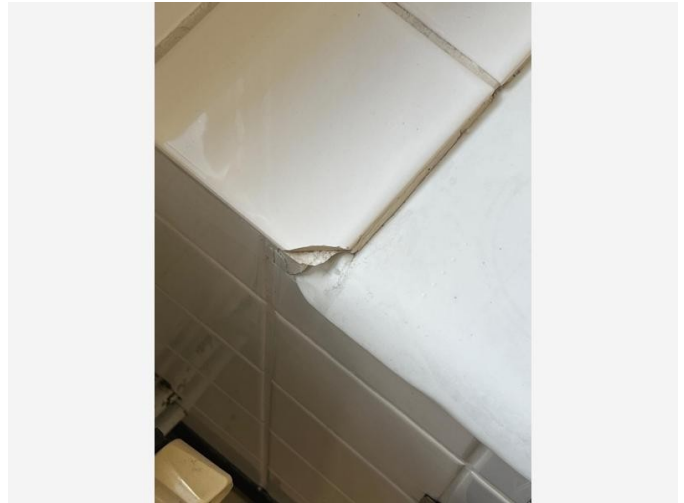
## Fiche 8: Badkamer - faiencetegels tegellijm

Geen asbest

| # | Type | Referentie | Resultaat |
|---|---|---|---|
| 8.1 | Puntmonster | MM02 | Geen asbest |

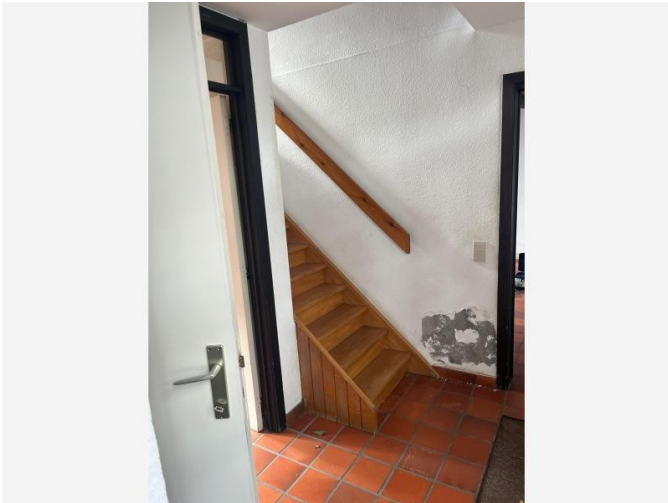
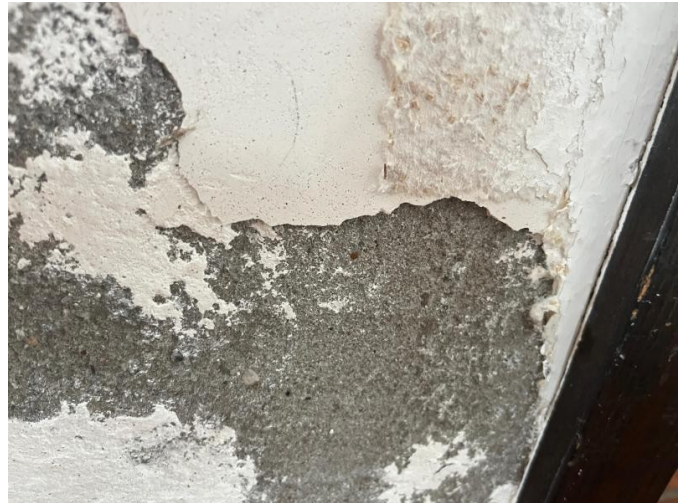
## Fiche 9: Pleisterwerk muren

Geen asbest

| # | Type | Referentie | Resultaat |
|---|---|---|---|
| 9.1 | Mengmonster | MM01 | Geen asbest |

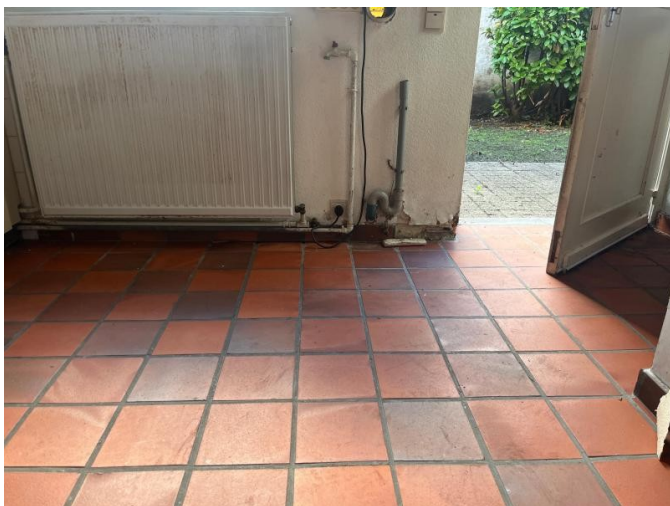
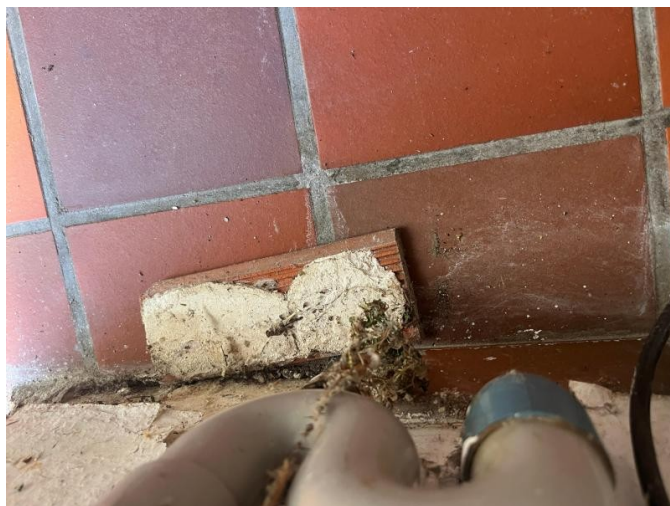
## Fiche 10: Gelijkvloers - plinten tegellijm

Geen asbest
