# Asbestinventarisatattest

Elf Julistraat 5, 8020 Oostkamp

Attestnummer : 20260604-000064.000

Uitgegeven op : 04.06.2026

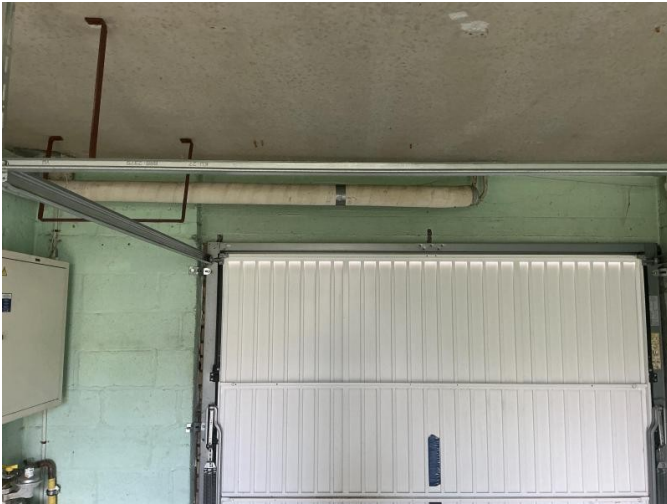
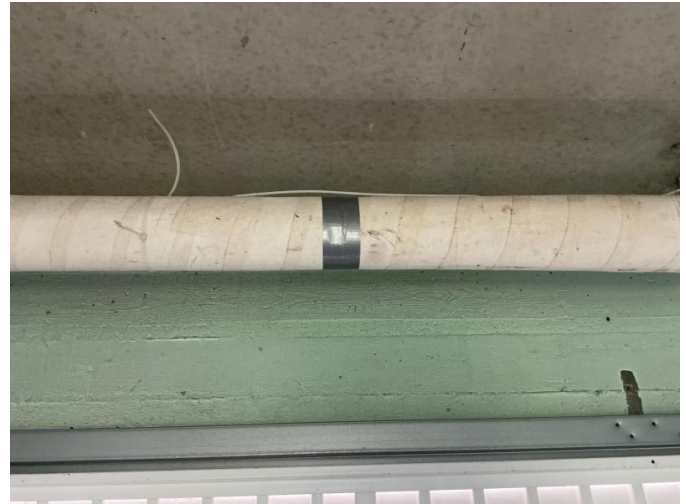
| Fiche 1: Garage/berging - leidingisolatie..... | 16 |

| Eindbeoordeling materiaalrisico | Verhoogd materiaalrisico en/of verhoogde kans op vezelvrijgave |

| Gebondenheid | Categorie 2: niet-hechtgebonden met matrix |
| Asbestsoort (vezeltype) | Amfibool aanwezig, uitgezonderd crocidoliet |
| Asbestconcentratie | Hoog ( $\geq 50\%$ ) |
| Toestand van het materiaal | Licht beschadigd, licht verweerd. Intacte calciumsilicaatplaat of materiaal met categorie 3-gebondenheid |

| # | Type | Referentie | Resultaat |
|---|---|---|---|
| 1.1 | Mengmonster | MM03 - RS | Amosiet |
| 1.2 | Mengmonster | MM04 - BO | Amosiet |

- Verwijder dit asbestmateriaal zo snel mogelijk. Volg de toestand goed op.

- Hermetische zone (erkend asbestverwijderaar)  
Het verwijderen van de leidingisolatie moet gebeuren door bedrijven erkend voor werken van afbraak of verwijdering van asbest en/of materialen die asbest bevatten.

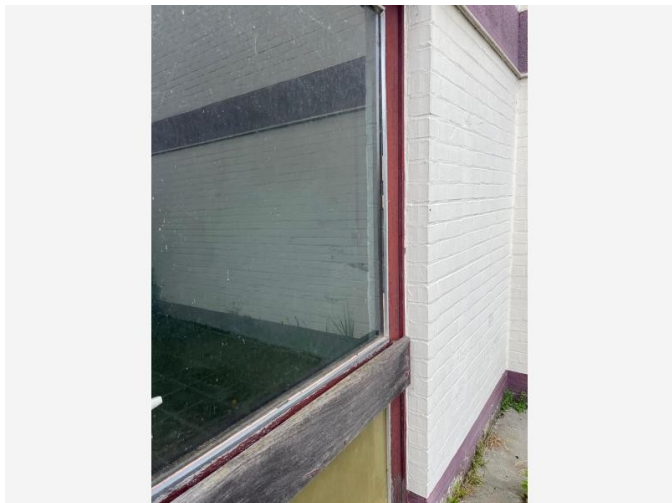
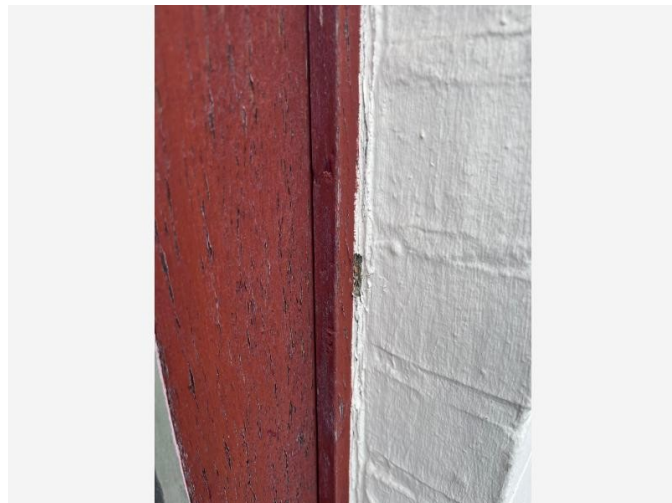
## Fiche 2: Ramen - enkel glas - mastiek tussen metselwerk en schrijnwerk

| Eindbeoordeling materiaalrisico | Laag materiaalrisico en/of verlaagde kans op vezelvrijgave |

| Asbestsoort (vezeltype) | Alleen chrysotiel aanwezig |
| Toestand van het materiaal | Licht beschadigd, licht verweerd. Intacte calciumsilicaatplaat of materiaal met categorie 3-gebondenheid |

| # | Type | Referentie | Resultaat |
|---|---|---|---|
| 2.1 | Puntmonster | MM06 | Chrysotiel |

- Zorg voor een veilig beheer. Vermijd het beschadigen van het asbestmateriaal. Controleer de toestand jaarlijks op wijzigingen.

- Eenvoudige handelingen: mag via doe-het-zelf of door werknemer(s) met opleidingsattest eenvoudige handelingen  
We raden aan om de asbesthoudende mastiek tussen metselwerk/schrijnwerk te laten verwijderen door een firma met een opleidingsattest eenvoudige handelingen. U mag, in principe, ongeacht beschadigingen of vrije asbestvezels, deze asbesthoudende toepassing ook zelf verwijderen met inachtneming van de nodige veiligheidsmaatregelen om uzelf en uw omgeving te beschermen. Een beschadigde asbesthoudende toepassing in slechte staat kan makkelijk verder breken of vergruizen. Er komen dan schadelijke asbestvezels vrij die ingeademd kunnen worden.

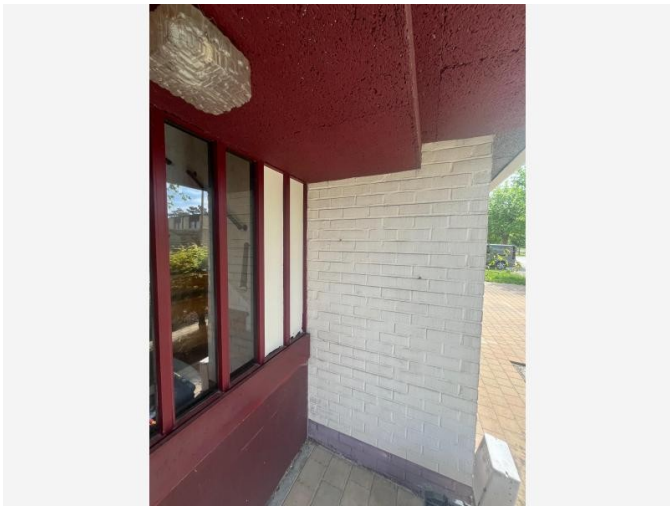
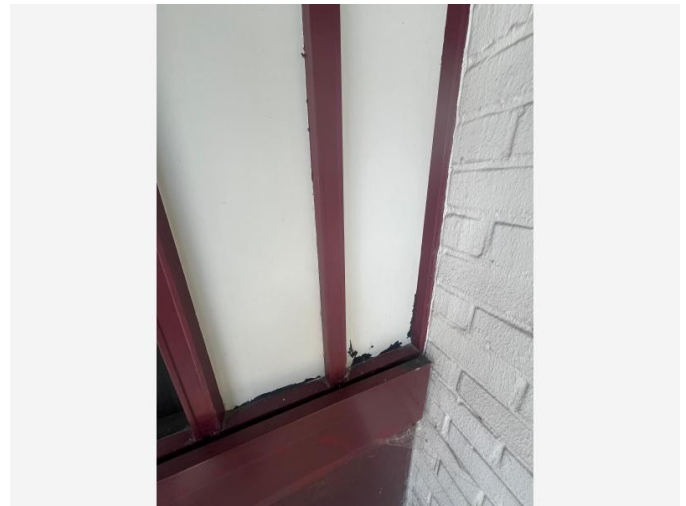
| Fiche 5: Zijkant inkomdeur - glasal deurpanelen..... | 28 |

| Identificatiemethode | <p>De asbestdeskundige beoordeelt het materiaal als asbestverdacht en dus asbesthoudend, en dit zonder monstername.</p> <p>Motivatie: De monstername brengt andere schade aan dan schade die inherent is aan de monstername.</p> |

- Eenvoudige handelingen: mag via doe-het-zelf of door werknemer(s) met opleidingsattest eenvoudige handelingen  
We raden aan om het asbestverdachte materiaal te laten verwijderen door een firma met een opleidingsattest eenvoudige handelingen. U mag, in principe, ongeacht beschadigingen of vrije asbestvezels, deze asbestverdachte toepassing ook zelf verwijderen met inachtneming van de nodige veiligheidsmaatregelen om uzelf en uw omgeving te beschermen. Een beschadigde asbestverdachte toepassing in slechte staat kan makkelijk verder breken of vergruizen. Er komen dan schadelijke asbestvezels vrij die ingeademd kunnen worden.

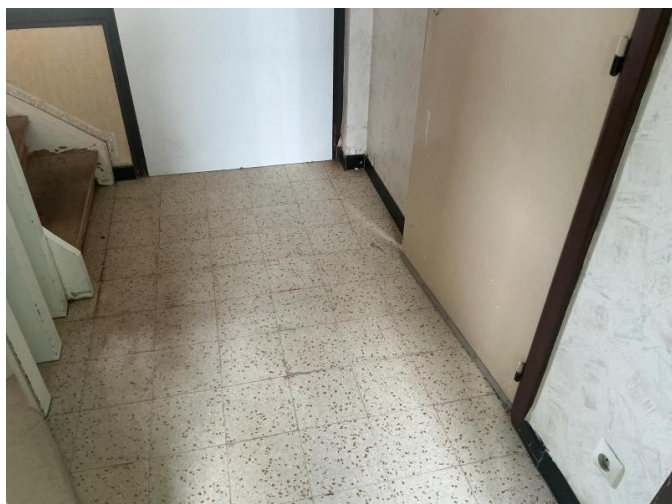
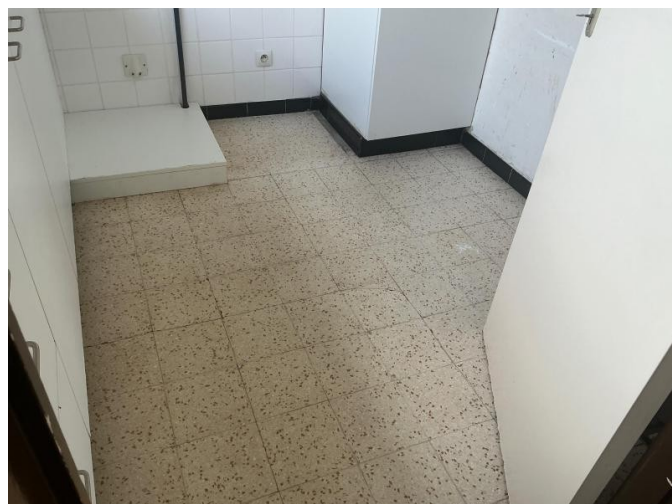
## Fiche 7: Inkomhall/keuken - tegellijm - (onder vloeren/achter plinten)

### Informatie over een materiaal dat de asbestdeskundige niet kan waarnemen of vaststellen

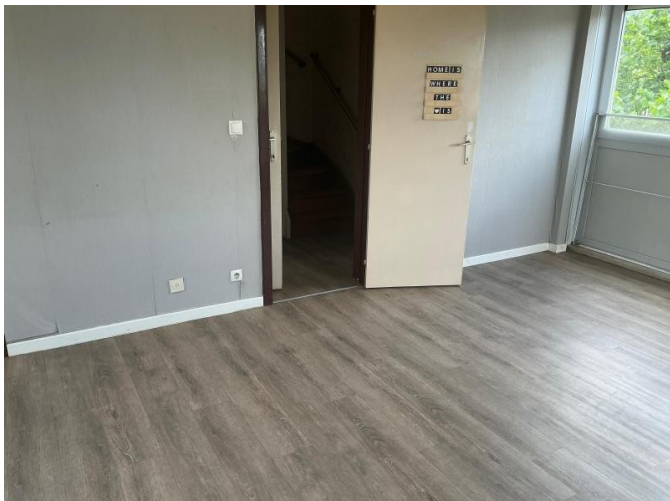
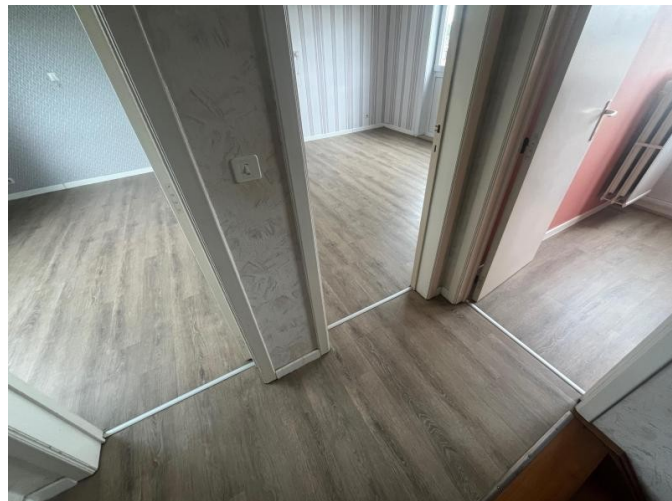
## Fiche 8: 1ste/2de verdieping - vloerbekledingen en lijmen - onder laminaat

### Informatie over een materiaal dat de asbestdeskundige niet kan waarnemen of vaststellen

| Basis voor advies | Beoordeling op basis van expertise, zonder een vaststelling door de asbestdeskundige. |

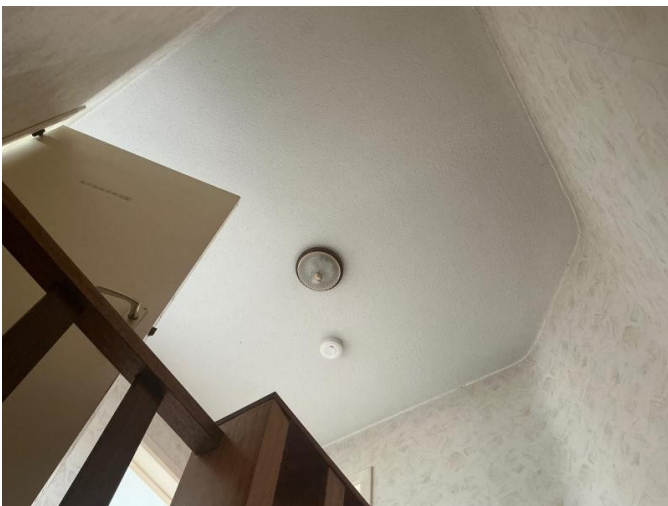
### Fiche 15: Onderdak - niet waarneembaar/vast te stellen

| Beschrijving | Notitie | Terug te vinden op plannen |
|---|---|---|
| Fiche 15: Onderdak - niet waarneembaar/vast te stellen | Er was geen onderdak vast te stellen. | Plan 1.5: Dakenplan |
