# Asbestinventarisatattest

Elf Julistraat 11, 8020 Oostkamp

Attestnummer : 20251023-000381.000

Uitgegeven op : 23.10.2025

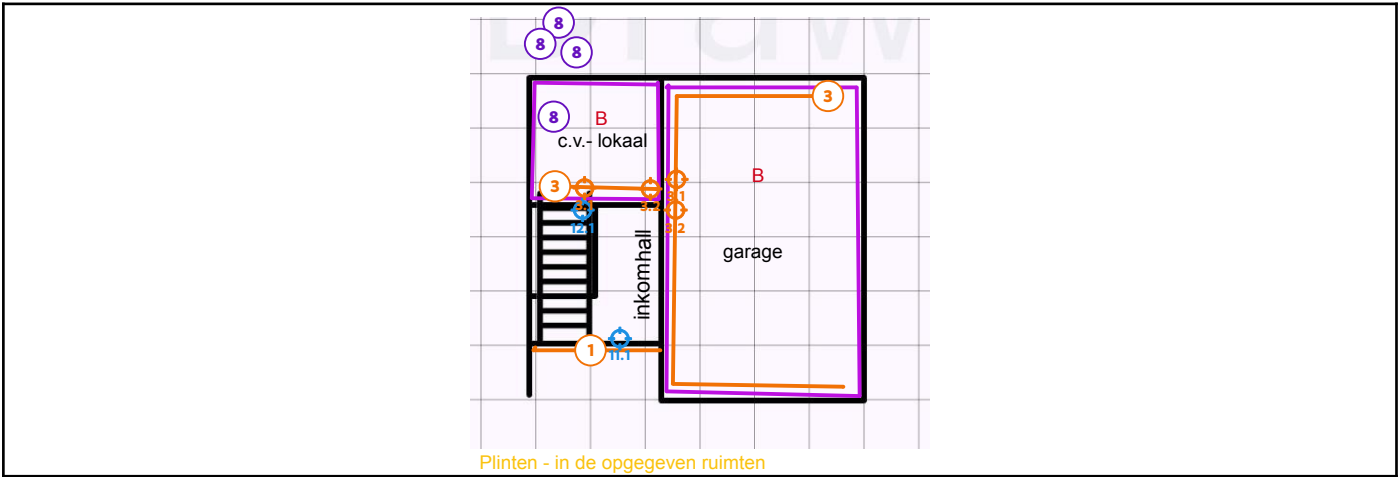
# Plan 1.2: Gelijkvloers

| Beschrijving | Type | Actie |
|---|---|---|
| 1. Voordeur - glasal deurpaneel | Asbestmateriaal | Verwijderen |
| 3. Garage/CV-lokaal - leidingisolatie | Asbestmateriaal | Verwijderen |

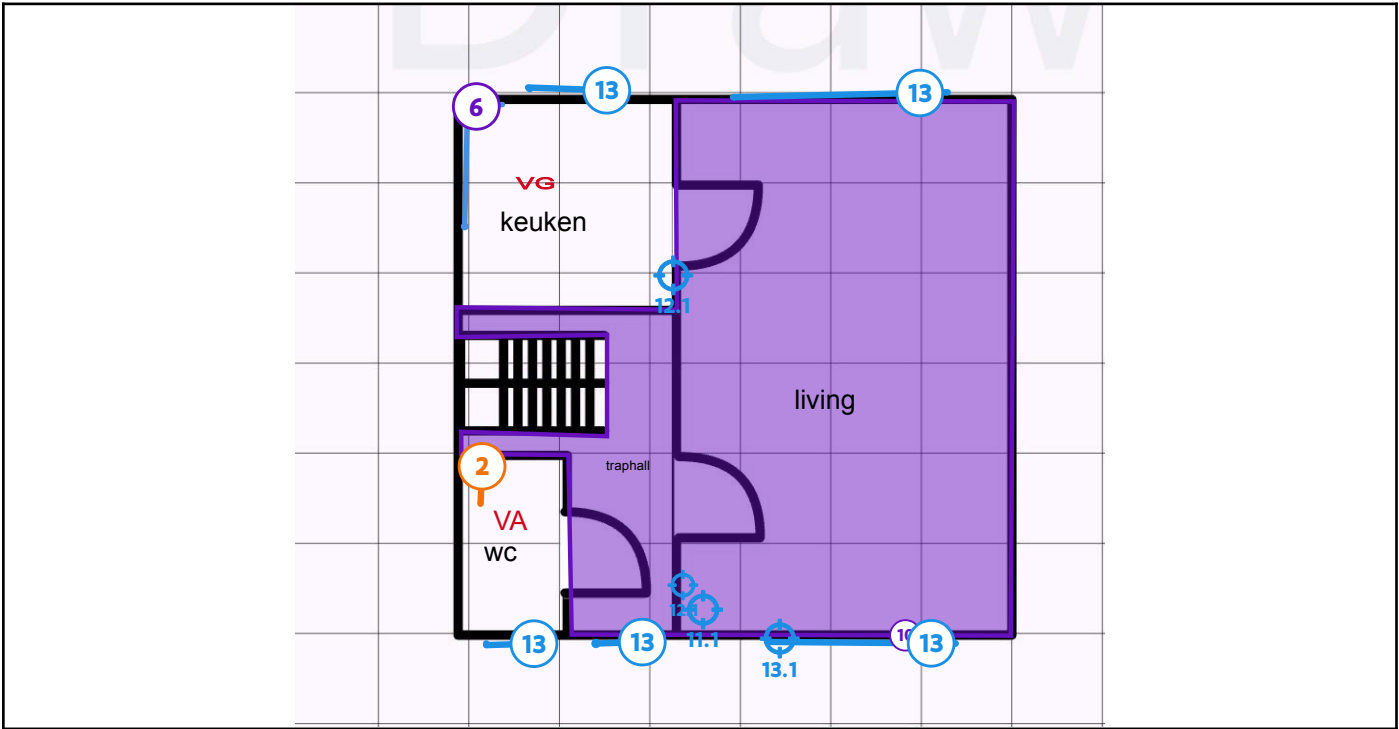
# Plan 1.3: Eerste verdieping

| Beschrijving | Type | Actie |
|---|---|---|
| 2. Toilet - vezelcementbuis | Asbestmateriaal | Verwijderen |
| 6. Keuken/badkamer - verluchting | Beperking | - |

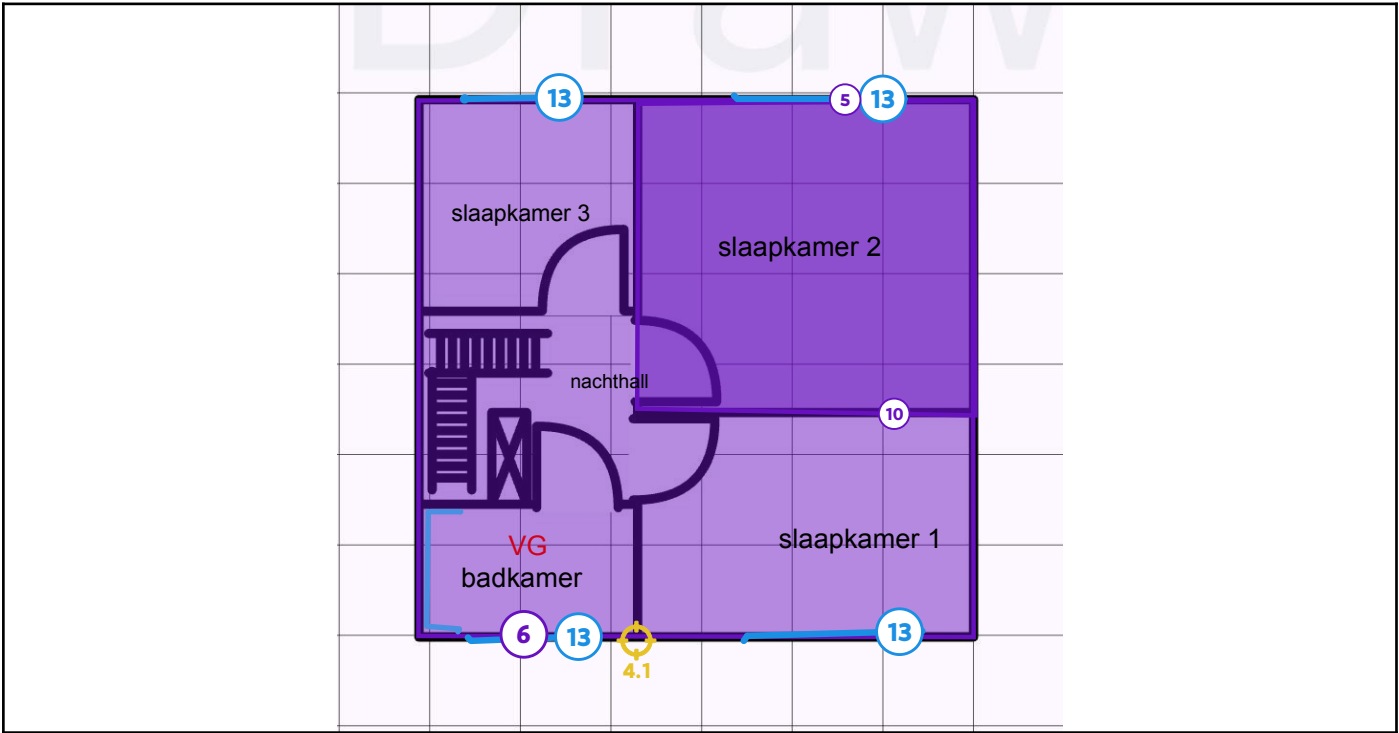
# Plan 1.4: 2de verdieping

| Beschrijving | Type | Actie |
|---|---|---|
| 4. Voorgevel gevelplaat - plaat | Asbestmateriaal | Zorgvuldig beheren |
| 5. Plat dak | Beperking | - |
| 6. Keuken/badkamer - verluchting | Beperking | - |

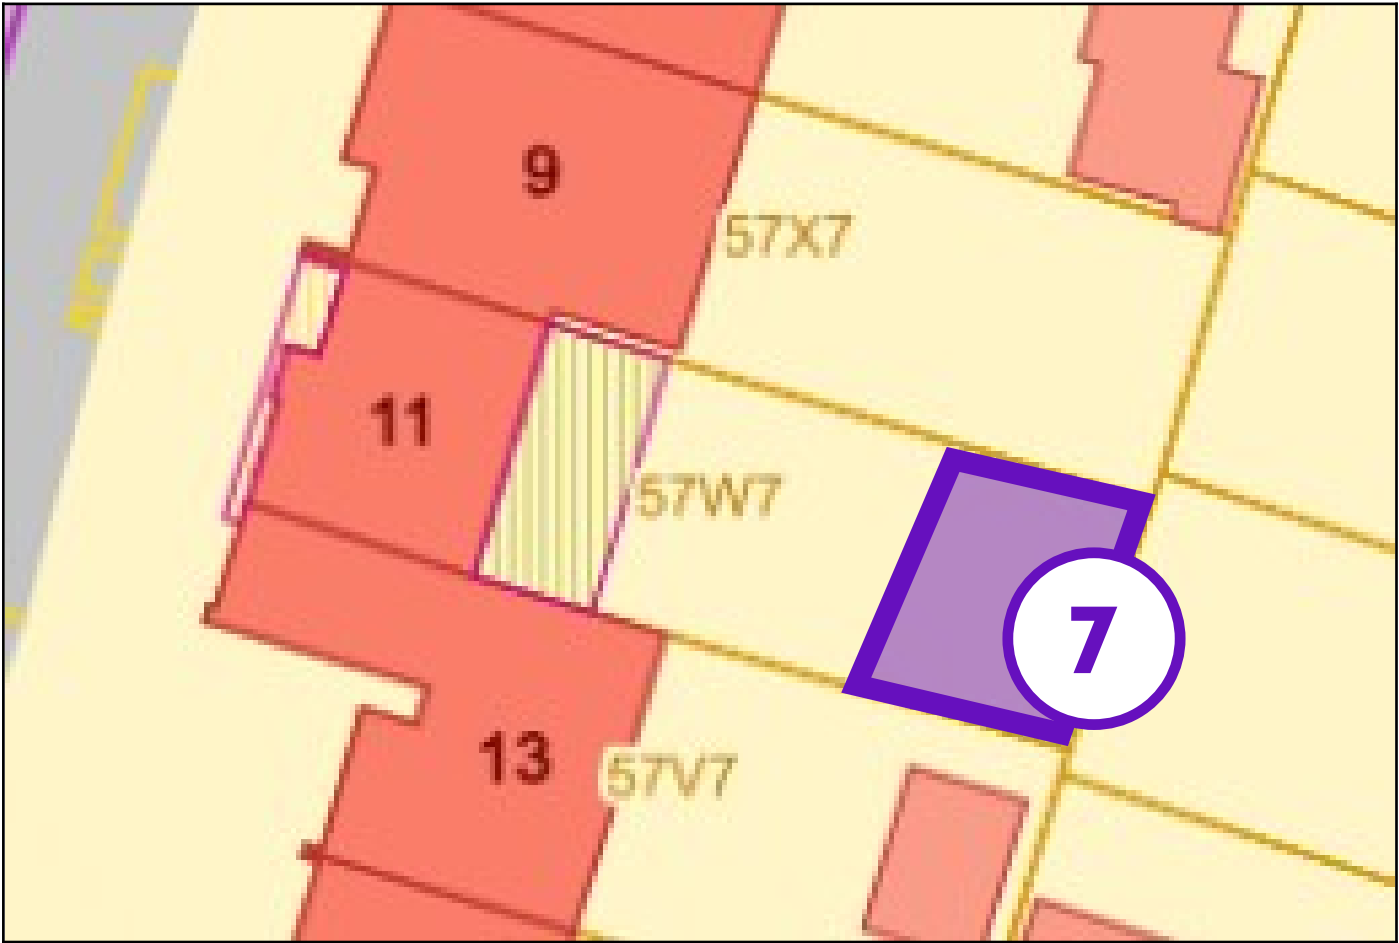
## Plan 2.1: Vaststellingen buiten de constructies

| Beschrijving | Type | Actie |
|---|---|---|
| 7. Verwilderde (overwoekerde) tuin | Beperking | - |

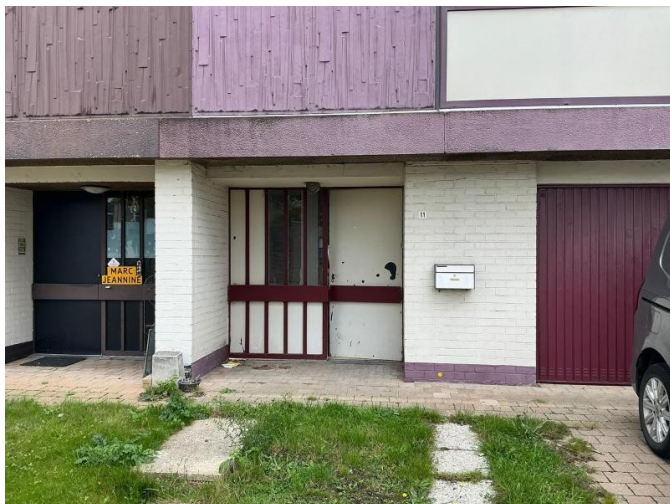
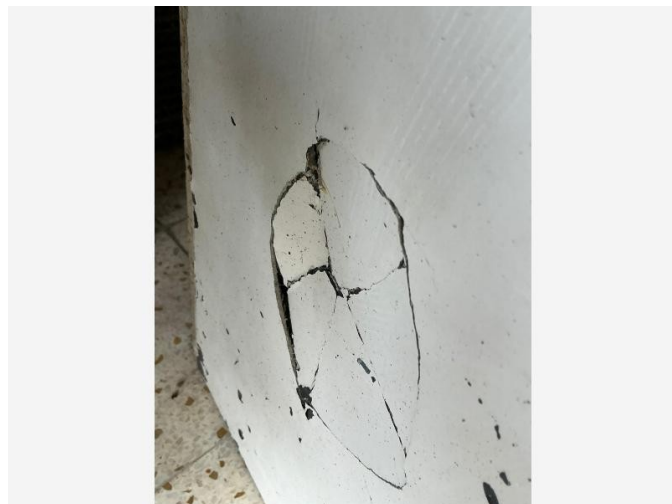
| Eindbeoordeling materiaalrisico | Verhoogd materiaalrisico en/of verhoogde kans op vezelvrijgave |

| Asbestsoort (vezeltype) | Crocidoliet aanwezig |
| Toestand van het materiaal | Licht beschadigd, licht verweerd. Intact calciumsilicaatmateriaal of categorie III 'gebondenheid' |

| Beschrijving | Voordeur - glasal deurpaneel |
| Asbestmateriaal | Plaat, paneel, tablet - Geëmailleerd, type Glasal |

Verwijderen

- Zorg voor een veilig beheer. Vermijd het beschadigen van het asbestmateriaal. Controleer de toestand jaarlijks op wijzigingen.
- Voer bijkomende staalname(s) uit.

- Eenvoudige handelingen: mag via doe-het-zelf of door werknemer(s) met opleidingsattest eenvoudige handelingen  
We raden aan om het asbestverdachte materiaal te laten verwijderen door een firma met een opleidingsattest eenvoudige handelingen. U mag, in principe, ongeacht beschadigingen of vrije asbestvezels, deze asbestverdachte toepassing ook zelf verwijderen met inachtneming van de nodige veiligheidsmaatregelen om uzelf en uw omgeving te beschermen. Een beschadigde asbestverdachte toepassing in slechte staat kan makkelijk verder breken of vergruizen. Er komen dan schadelijke asbestvezels vrij die ingeademd kunnen worden.

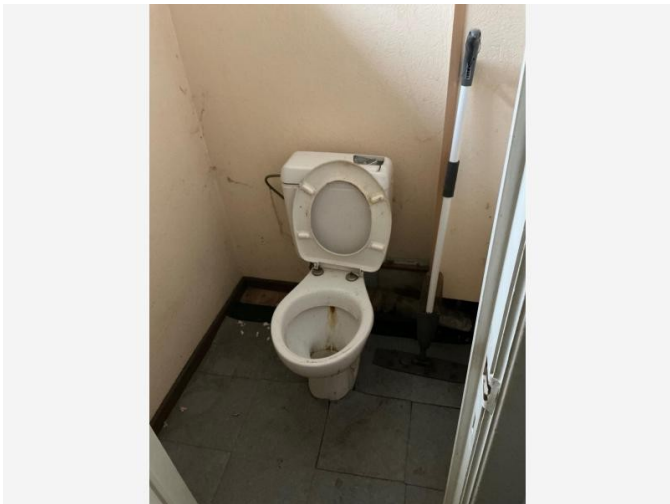
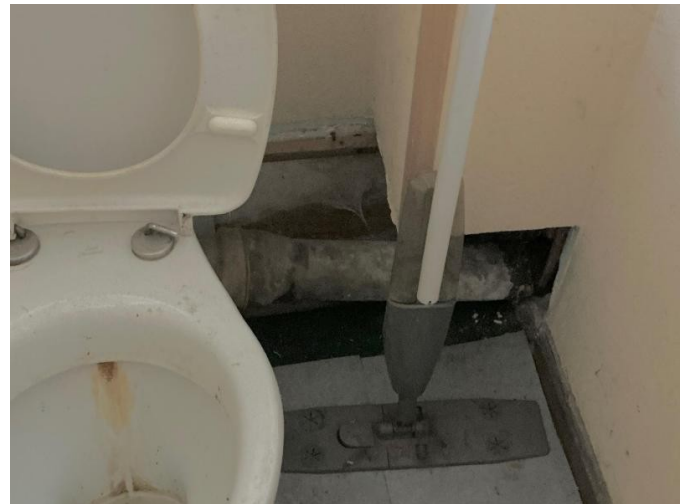
| Eindbeoordeling materiaalrisico | Verhoogd materiaalrisico en/of verhoogde kans op vezelvrijgave |

| Asbestsoort (vezeltype) | Crocidoliet aanwezig |
| Toestand van het materiaal | Licht beschadigd, licht verweerd. Intact calciumsilicaatmateriaal of categorie III 'gebondenheid' |

| Beschrijving | Toilet - vezelcementbuis |
| Asbestmateriaal | Buis, koker, leiding, pijp, doorvoer |

Verwijderen

- Zorg voor een veilig beheer. Vermijd het beschadigen van het asbestmateriaal. Controleer de toestand jaarlijks op wijzigingen.
- Voer bijkomende staalname(s) uit.

- Eenvoudige handelingen: mag via doe-het-zelf of door werknemer(s) met opleidingsattest eenvoudige handelingen  
We raden aan om het asbestverdachte materiaal te laten verwijderen door een firma met een opleidingsattest eenvoudige handelingen. U mag, in principe, ongeacht beschadigingen of vrije asbestvezels, deze asbestverdachte toepassing ook zelf verwijderen met inachtneming van de nodige veiligheidsmaatregelen om uzelf en uw omgeving te beschermen. Een beschadigde asbestverdachte toepassing in slechte staat kan makkelijk verder breken of vergruizen. Er komen dan schadelijke asbestvezels vrij die ingeademd kunnen worden.

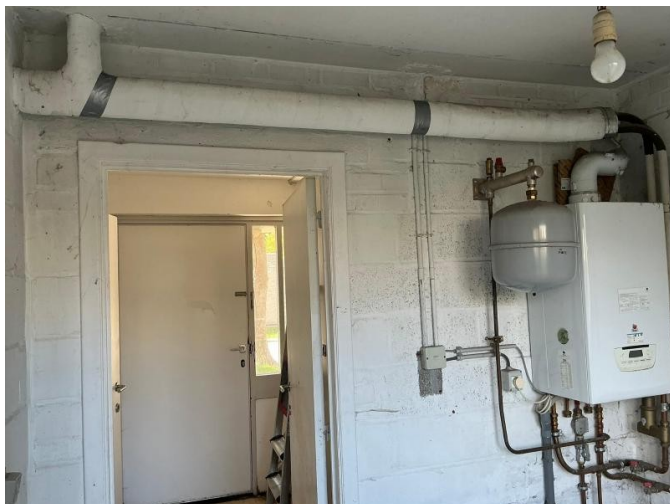
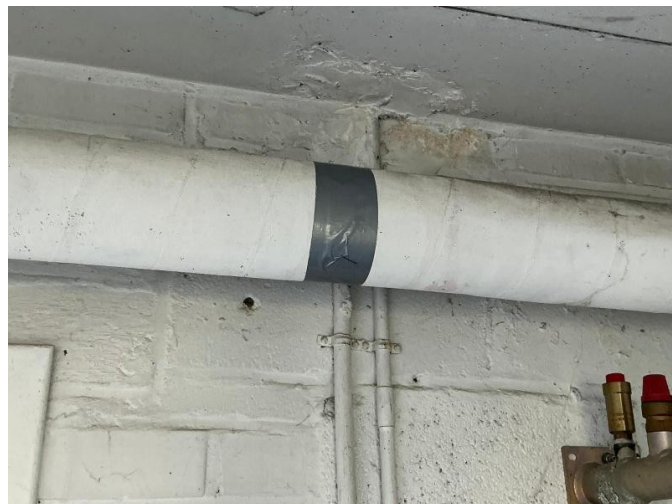
| Eindbeoordeling materiaalrisico | Verhoogd materiaalrisico en/of verhoogde kans op vezelvrijgave |

| Asbestsoort (vezeltype) | Amfibool aanwezig, uitgezonderd crocidoliet |
| Asbestconcentratie | Hoog ( $\geq 50\%$ ) |
| Toestand van het materiaal | Licht beschadigd, licht verweerd. Intact calciumsilicaatmateriaal of categorie III 'gebondenheid' |

| # | Type | Referentie | Resultaat |
|---|---|---|---|
| 3.1 | Mengmonster | MM03 - RS | Amosiet |
| 3.2 | Mengmonster | MM04 - BO | Amosiet |

| Beschrijving | Garage/CV-lokaal - leidingisolatie |
| Asbestmateriaal | In-situ afwerkingslagen - Thermische isolatie |

Verwijderen

- Verwijder dit asbestmateriaal zo snel mogelijk. Volg de toestand goed op.

- Hermetische zone (erkend asbestverwijderaar)  
Het verwijderen van de leidingisolatie moet gebeuren door bedrijven erkend voor werken van afbraak of verwijdering van asbest en/of materialen die asbest bevatten.

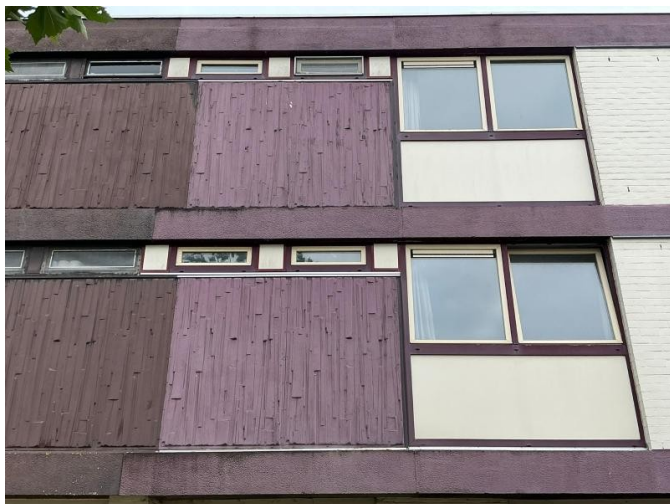
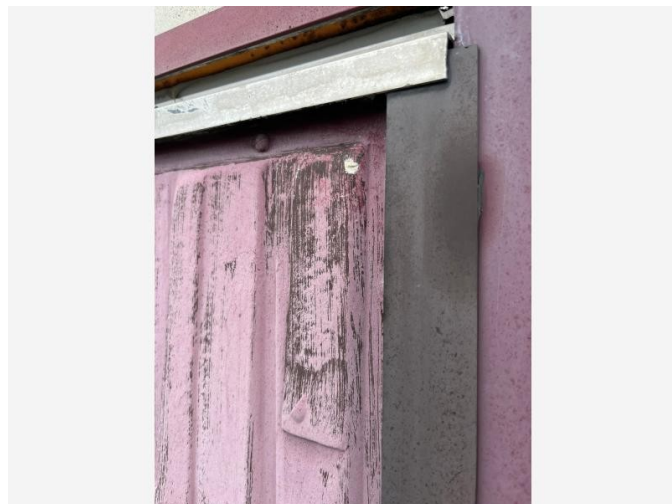
| Eindbeoordeling materiaalrisico | Laag materiaalrisico en/of verlaagde kans op vezelvrijgave |

| Asbestsoort (vezeltype) | Alleen chrysotiel |
| Toestand van het materiaal | Licht beschadigd, licht verweerd. Intact calciumsilicaatmateriaal of categorie III 'gebondenheid' |

| # | Type | Referentie | Resultaat |
|---|---|---|---|
| 4.1 | Puntmonster | MM06 | Chrysotiel |

| Beschrijving | Voorgevel gevelplaat - plaat |
| Asbestmateriaal | Plaat, paneel, tablet - Type Menuiserie |

Zorgvuldig beheren

- Zorg voor een veilig beheer. Vermijd het beschadigen van het asbestmateriaal. Controleer de toestand jaarlijks op wijzigingen.
